**PERÚ**Ministerio  
del AmbienteOrganismo de Evaluación y  
Fiscalización Ambiental - OEFASTEC: Subdirección  
Técnica CientíficaDecenio de la Igualdad de Oportunidades para Mujeres y Hombres  
Año de la universalización de la salud

**INFORME N° 00255-2020-OEFA/DEAM-STEC**

**ASUNTO** : Evaluación ambiental de causalidad en el ámbito del depósito de desmonte Rumiallana, Miraflores, *stock piles*, tajo Raúl y polvorín, de la unidad fiscalizable Cerro de Pasco, en el 2020

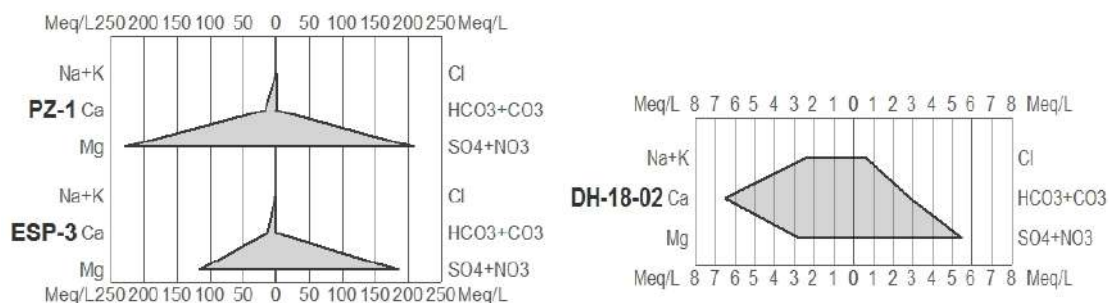
**Figura 7.12.** Graficas de Stiff de los piezómetros PZ-1 y DH-18-02, y punto de agua residual ESP-3

En la zona se realizó la evaluación de dos puntos de muestreo de agua subterránea PZ-1 y DH-18-02 (setiembre 2020), así como también del punto ESP-3 (canal de colección de aguas ácidas, setiembre 2020). La clasificación hidrogeoquímica (diagrama de Stiff) de dichas muestras indicaron la misma clasificación en el piezómetro PZ-1 y en el punto ESP-3 que se encuentran en la facies sulfatada magnésica, a diferencia del piezómetro DH -18-02 que se encuentra en la facies sulfatada cálcica.

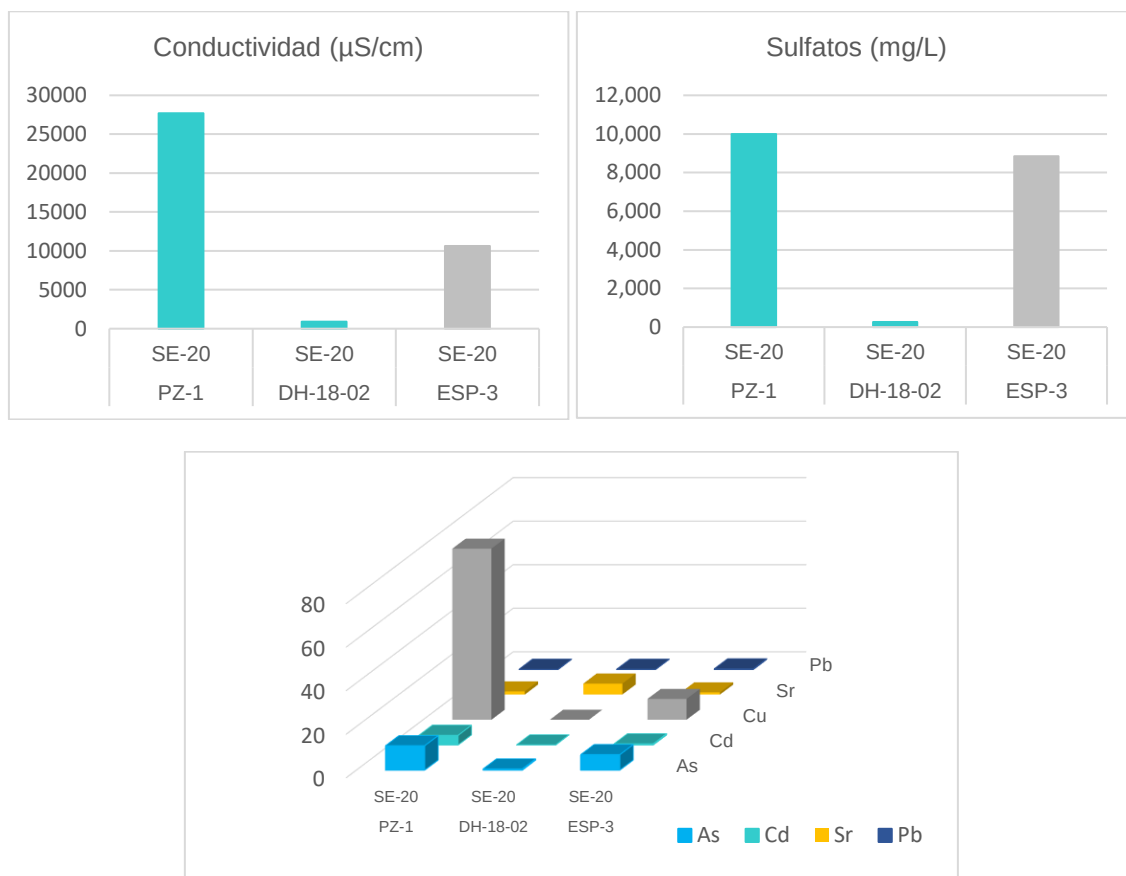
**Figura 7.13.** Resultados de a) conductividad, b) sulfatos y c) metales en agua subterránea (PZ-1 y DH-18-02) y agua residual (ESP-3)

Del análisis de los resultados fisicoquímicos se determinó que PZ-1 tiene pH ácido (2,23), alta conductividad (27700 mg/L  $\mu$ S/cm), y concentración de sulfatos (> 10000 mg/L), aluminio total (275 mg/L), arsénico total (11,174 mg/L), cadmio total (4,4179 mg/L), calcio total (352 mg/L), cobalto total (0,32130 mg/L), cobre total (78,57 mg/L), hierro total (11215), magnesio total (3222 mg/L), manganeso total (2051 mg/L), mercurio total (0,192560 mg/L), níquel total (0,8752 mg/L) y zinc total (2403 mg/L) que fueron comparados de forma referencial con el ECA Cat. 3 (2008), superando dicho estándar. A diferencia del piezómetro DH-18-02, en el cual se observa que algunos elementos superan el mencionado estándar como son las concentraciones de arsénico (0,53380 mg/L), hierro total (7,8 mg/L), y manganeso total (2,5720 mg/L).<sup>31</sup>

En el punto de muestreo ESP-3, los resultados obtenidos fueron comparados referencialmente con los LMP 2010, obteniéndose valores que superan la norma en varios parámetros como conductividad eléctrica (10630 mg/L), arsénico total (7,1033 mg/L), cadmio total (0,50000 mg/L), cobre total (9,558 mg/L), hierro disuelto (1097 mg/L), magnesio total (1476 mg/L), plomo total (0,22891 mg/L) y zinc total (287 mg/L), además de tener un pH ácido (2,98). En la Figura 7.13 se muestran los resultados de piezómetros y el agua residual (ESP-3).

De los resultados, se determinó que el piezómetro denominado PZ-1 (PM6-06, del estudio hidrogeológico 2006) está influenciado en su calidad por las aguas de contacto (ESP-3) del *stock pile* Aeropuerto en la concentración de metales y pH. Del mismo modo, en el sector Pampa Seca, el EIA (2008) menciona que «el agua subterránea en el pozo PM06-7 y en el piezómetro Pampa Seca (410) indican altos niveles de contaminación del agua subterránea (muy bajo pH, muy alto STD, elevados metales pesados, sulfatos y fluoruros) asociado con operaciones de lixiviados de cobre en esta área».

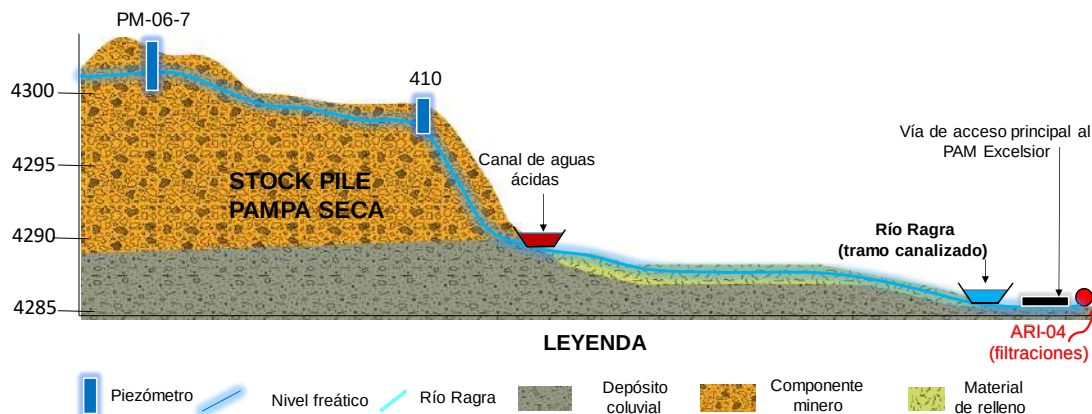
**Figura 7.14.** Esquema conceptual del comportamiento hidrodinámico del stock pile Pampa Seca y canal de aguas ácidas

hidrogeológico (2020), los lixiviados no captados migran verticalmente a las aguas subterráneas de dirección noroeste a sureste. En la Figura 7.14 se muestra los flujos subterráneos en este sector.

Según información presentada por el administrado<sup>32</sup>, las aguas de contacto generadas por el riego de los *stock piles* y la precipitación pluvial tiene dos destinos. El primero, las aguas que no infiltran son captadas en el canal de coronación y derivadas a la planta de neutralización para tratamiento. En segundo lugar, las aguas de infiltración (aproximadamente el 70% o 3 L/s se infiltra) se dirigen hacia el cono de depresión del desaguado de mina y son manejadas como agua de contacto. Según el estudio

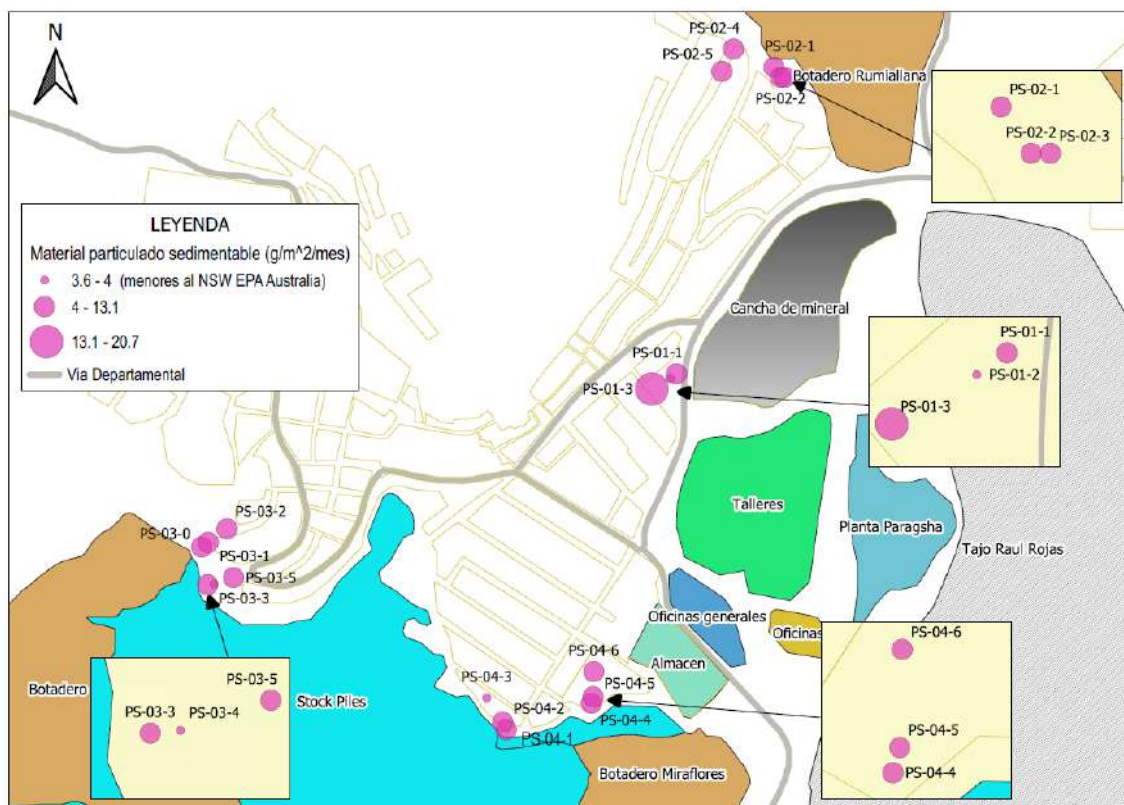
**Figura 7.15.** Distribución de las concentraciones de MPS

El MPS fue evaluado frente a los componentes: planta Paragsha, botadero Rumiallana, Corasma - Rumiallana, botadero Hanancocha (en el AA. HH José Carlos Mariátegui), Stock pile (en el parque infantil Paragsha) y botadero Miraflores (en estadio Paragsha), presentaron concentraciones de 3,6 a  $20,69 g/m^2/mes$  de MPS, superando el 85 % de receptores el valor referencial establecido por la New South Wales de la EPA Australia ( $4 g/m^2/mes$ ).

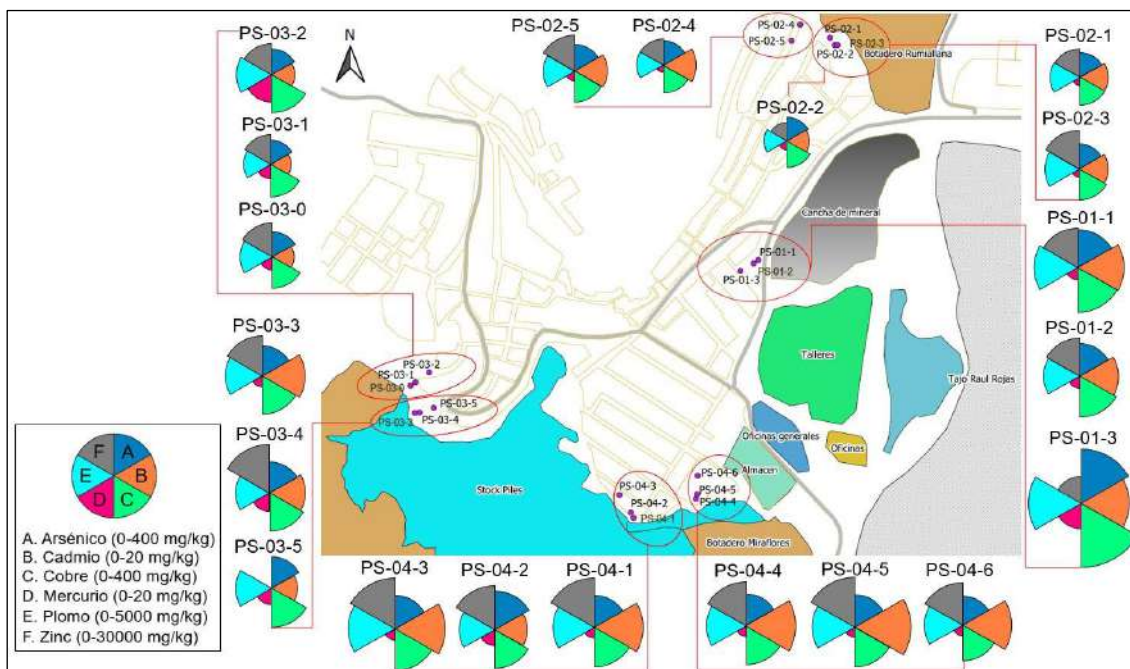
**Figura 7.16.** Distribución de las concentraciones de metales en material particulado sedimentable para arsénico, zinc, plomo, cadmio, cobre y mercurio, evaluados en el ámbito de la UF Cerro de Pasco

La caracterización de metales en MPS presentó los valores más altos en los receptores ubicados en el parque infantil y el estadio del centro poblado Paragsha, seguida de los ubicados frente a la planta Paragsha y botadero Hanancocha, donde los elementos como bario, manganeso, zinc y plomo presentaron concentraciones superiores a 1000 mg/kg. En la Figura 7.15 se muestra la distribución de las concentraciones de plomo, arsénico, cobre, cadmio, zinc y mercurio.

Se identificó como fuentes de metales en MPS a los componentes de la UF Cerro de Pasco, tales como los botaderos Hanancocha (CMOxP1), Rumiallana (CMOxP7 y CMOxP8), Miraflores (CMOxP2 y CMOxP3), el *stock piles* (CMOxP4) y cancha de mineral en la planta de Paragsha (CMOxP15 y CMOxP16), así como al suelo degradado del API-CS-CP.

Paragsha de PS-01-1 a PS-01-3, los cuales fueron señalados en la Figura 7.16, como las zonas de mayor concentración de metales en polvo sedimentable. En la Figura 7.26 se muestra la ubicación de los componentes mencionados.

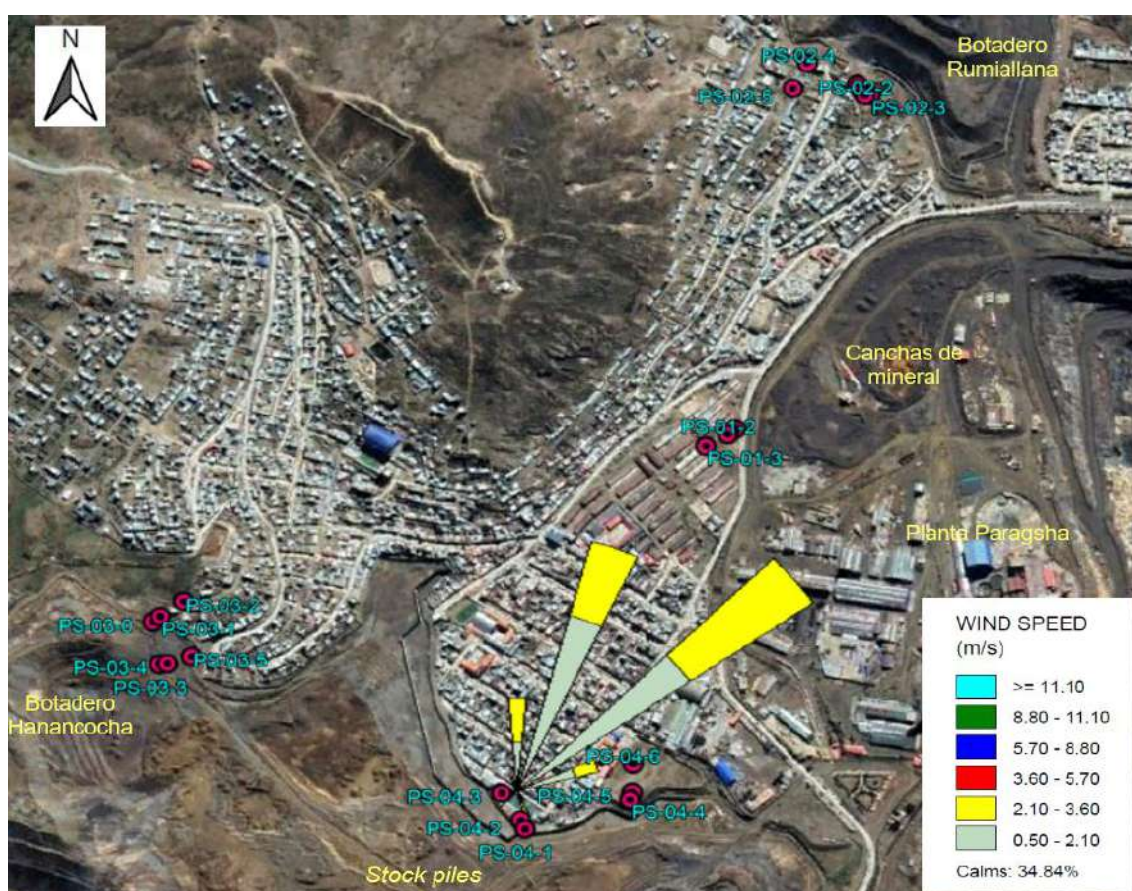
**Figura 7.18.** Dirección del viento de la estación CA-SB-01 y ubicación de receptores de polvo sedimentable

Las concentraciones altas de metales en MPS pueden explicarse debido a su ubicación a favor de la dirección del viento, la cual fue predominante en dirección norte-noreste (NNE) y noreste (NE) con frecuencias de 24,59 % y 19,26 % (Figura 7.18), similares a los reportados por OEFA entre enero y diciembre 2019 (Figura 7.19), con vientos de tipo ventolina y brisa ligera, para los horarios diurno, vespertino y nocturno. Estas condiciones meteorológicas favorecen el transporte de material particulado desde la cancha de mineral de la planta Paragsha hacia el parque infantil y estadio de este sector; además, en horario nocturno se producen vientos provenientes desde botadero Miraflores (Figura 7.19). Se precisa que en ambos componentes mineros se registraron las mayores concentraciones de los metales indicados. Se determinó que las concentraciones de metales en MPS obtenidas en el parque infantil Paragsha (PS-04,1 a 3), estadio Paragsha (PS-04, 4 a 6) y las obtenidas frente a la planta Paragsha (PS-1, 1 a 3) fueron similares (Figura 7.20).

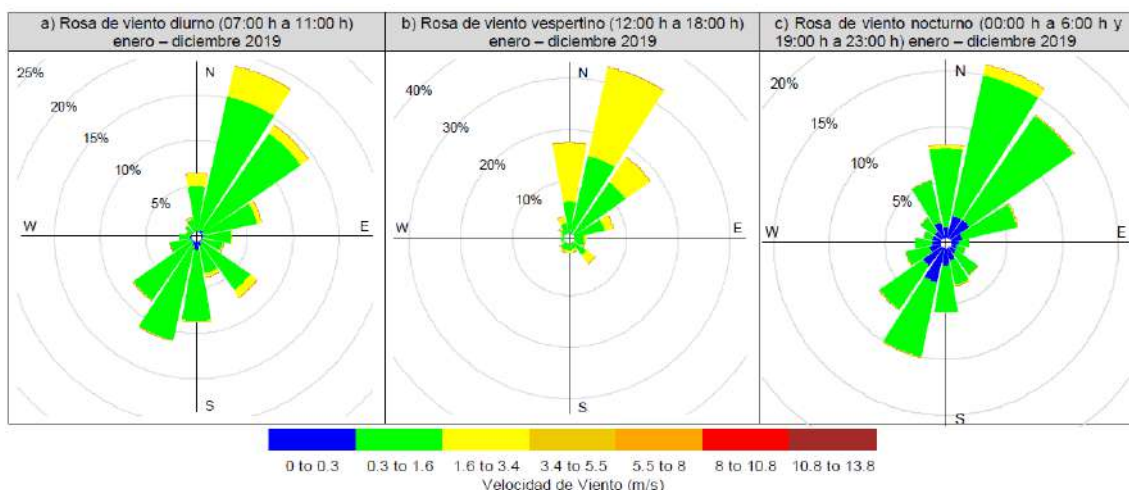
**Figura 7.19.** Rosa de viento en el distrito de Simón Bolívar, durante el periodo de evaluación enero - diciembre 2019, clasificados en a) En horario diurno (07:00 h a 11:00 h), b) En horario vespertino (12:00 h a 18:00 h), c) En horario nocturno (00:00 h a 6:00 h y 19:00 h a 23:00 h)  
Fuente: Vigilancia ambiental de la calidad del aire realizada en el centro poblado Paragsha, distrito Simón Bolívar, provincia y departamento Pasco, de enero a diciembre del 2019, aprobado el 13 de febrero 2020 con informe N.º 00011-2020-OEFA/DEAM-STEC

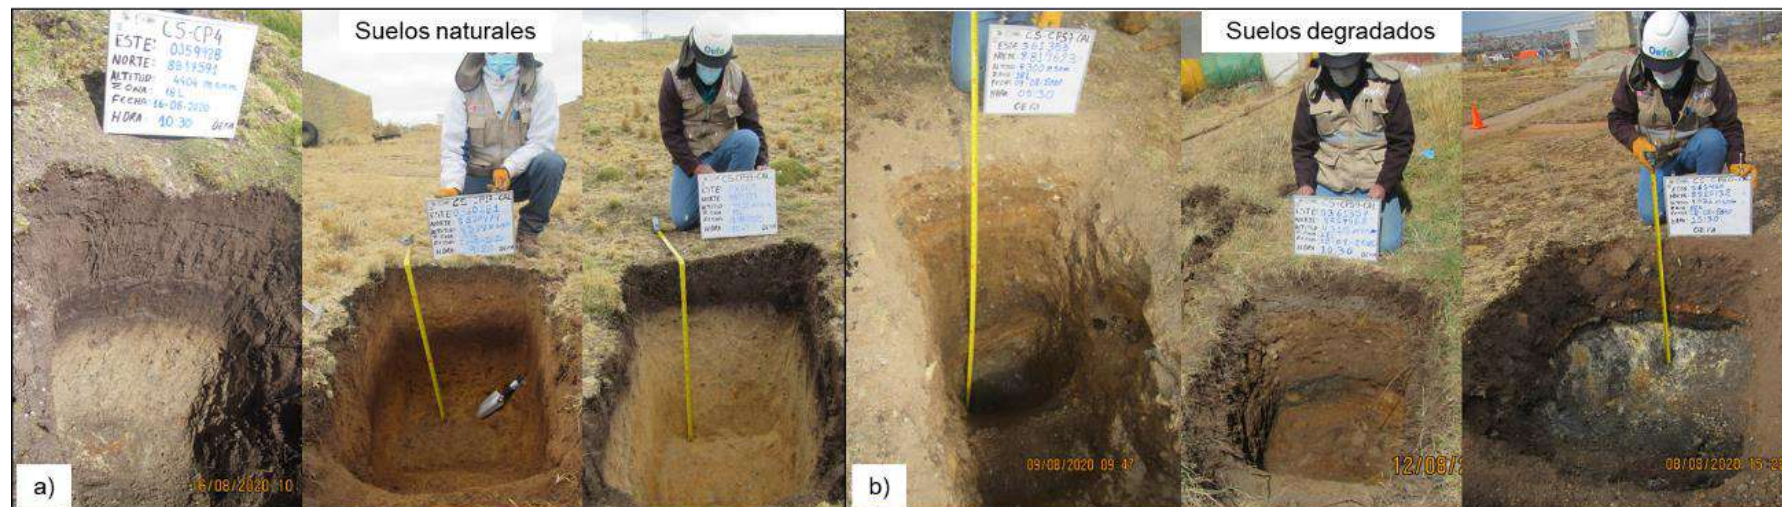
**Figura 7.22.** a) Perfiles de suelos con desarrollo natural en ANF-CS-CP y b) perfiles de suelos con desarrollo antrópico en API-CS-CP

En la Figura 7.22 se puede observar que los suelos naturales presentan colores definidos asociados a los horizontes pedogénicos, mientras que los suelos antrópicos o degradados presentan colores mezclados o manchas que según Fanning y Fanning (1989) están relacionados con vestigios del material parental transportado o puede ser el resultado de la meteorización y/o reacciones químicas relacionadas con los procesos de oxidación de la pirita. También podría deberse a la oxidación del manganeso.

Otro indicio que se puede advertir en la Tabla 7.1 y en Figura 7.22 es que la profundidad total de los suelos naturales se ve interrumpida por la roca madre, en cambio en los suelos degradados la profundidad total se ve interrumpida por capas cementadas, que según Blowes *et al.* (1991) estas capas están compuestas de granos de pirrotita ( $FeS$ ) y pirita ( $FeSe$ ) cementados en estructura por oxi-hidrato de hierro (goetita); este fenómeno ocurre debido a la cementación de minerales secundarios derivados de solutos liberados por la oxidación de sulfuros y ha sido atribuido a la oxidación del  $Fe^{2+}$  a oxi-hidratos de hierro que forman estas capas en áreas concretas de los depósitos mineros (Jiménez, 2017).

Según Jiménez (2017) se entiende como degradación a todo proceso que disminuye la capacidad actual y potencial del suelo para producir cuantitativa y cualitativamente bienes y servicios. En los suelos del API-CS-CP, la degradación física en las calicatas presentadas en la Figura 7.22 es evidente, ya que en campo se observó interrupción de la profundidad efectiva por una capa de material antropogénico, alto contenido de guijarros, gravas y gravillas en los horizontes, compactación, endurecimiento, pérdida de estructura, pérdida de materia orgánica e interrupción del flujo de entrada y salida de agua en el perfil.

En la Tabla 7.1 y la Figura 7.22 se presentan características generales y detalles de algunos suelos minerales ubicados dentro del API-CS-CP y del ANF-CS-CP, de lo cual podemos advertir que los suelos naturales (ANF-CS-CP) se encuentran sobre un paisaje de ladera de colina y ladera de lomada, desarrollados a partir de un material transportado de tipo coluvial y transportado sobre residual (coluvial sobre residual), la profundidad efectiva se ve limitada de manera natural por los materiales genéticos del suelo, dando como resultado suelos superficiales a moderadamente profundos, los cuales presentan una secuencia natural de horizontes: Oi – OA – A – Bw – Cg – R, A1 – A2 – Bh – C – R y A – C1 – C2 – R.

Según Jiménez (2017) las características que presentan los suelos degradados del API-CS-CP, hacen que estos sean denominados en la literatura como suelos mineros (*minesoils*) suelos degradados (*spoils*) suelos antropogénicos (*anthropogenic soils*) o suelos influenciados por el hombre (*man-influenced soils*). Además, menciona estos suelos presentan distintas características morfológicas, son relativamente jóvenes y que al principio carecen de horizontes, pero en pocos años se forma una delgada capa que da origen al horizonte A; por tanto, muchos de estos suelos tienen perfiles con una secuencia de horizontes A-C o A-AC-C y sus propiedades están controladas por la influencia humana, lo cual concuerda con los suelos del API-CS-CP presentados en la Tabla 7.1 y Figura 7.22.

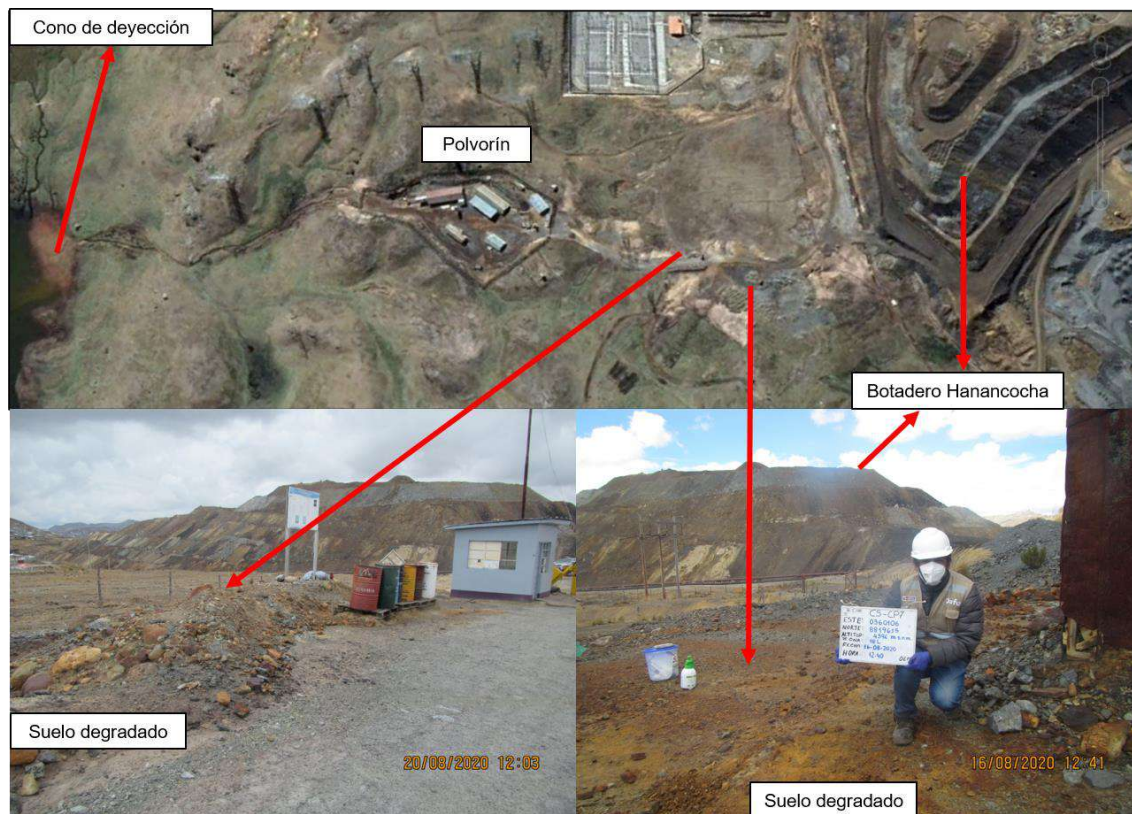
**Figura 7.25.** Suelos aledaños al sector oeste de Hanancocha y parte baja de polvorín

Los suelos ubicados en el Estadio del C.P. Paragsha, Colegio San Andrés del C.P. Paragsha, zona aledaña al Centro de Salud Paragsha (frente a la planta concentradora), zona aledaña a la Municipalidad de Paragsha y en el Sector 2 del AA. HH. José Carlos Mariátegui y los suelos aledaños al polvorín, sufrieron una fuerte degradación debido a que sobre ellos se depositó material mineral ajeno al suelo natural de la zona y que se asemeja geoquímicamente al material de los componentes mineros (botadero Hanancocha, *stock piles*, botadero Miraflores, Tajo Raúl Rojas y botadero Rumiallana) que rodean al API-CS-CP, formando suelos jóvenes conocidos como suelos degradados, mineros o antrópicos que tienen propiedades que difieren drásticamente de los suelos naturales desarrollados en el lugar (ANF-CS-CP). Actualmente dicho transporte es facilitado por los vientos predominantes de dirección norte-noreste (NNE) y noreste (NE), que producen erosión eólica de los componentes y transportan material hacia los suelos. Se resalta que las mayores concentraciones de metales en componente minero se registraron en el material dispuesto en la planta concentradora Paragsha, el cual cuenta con un cerco perimétrico tipo malla, que no evita ni minimiza la dispersión del material particulado desde este componte.

Estos suelos degradados presentan altas concentraciones de arsénico, plomo, bario, cadmio, mercurio, cobre, plata, talio, zinc y manganeso, que, en algunos casos se encuentran en su forma disponible y son superiores a los niveles de fondo, a los niveles de referencia y a los estándares de calidad ambiental nacional o internacional, presentando índices que refieren contaminación y enriquecimiento.

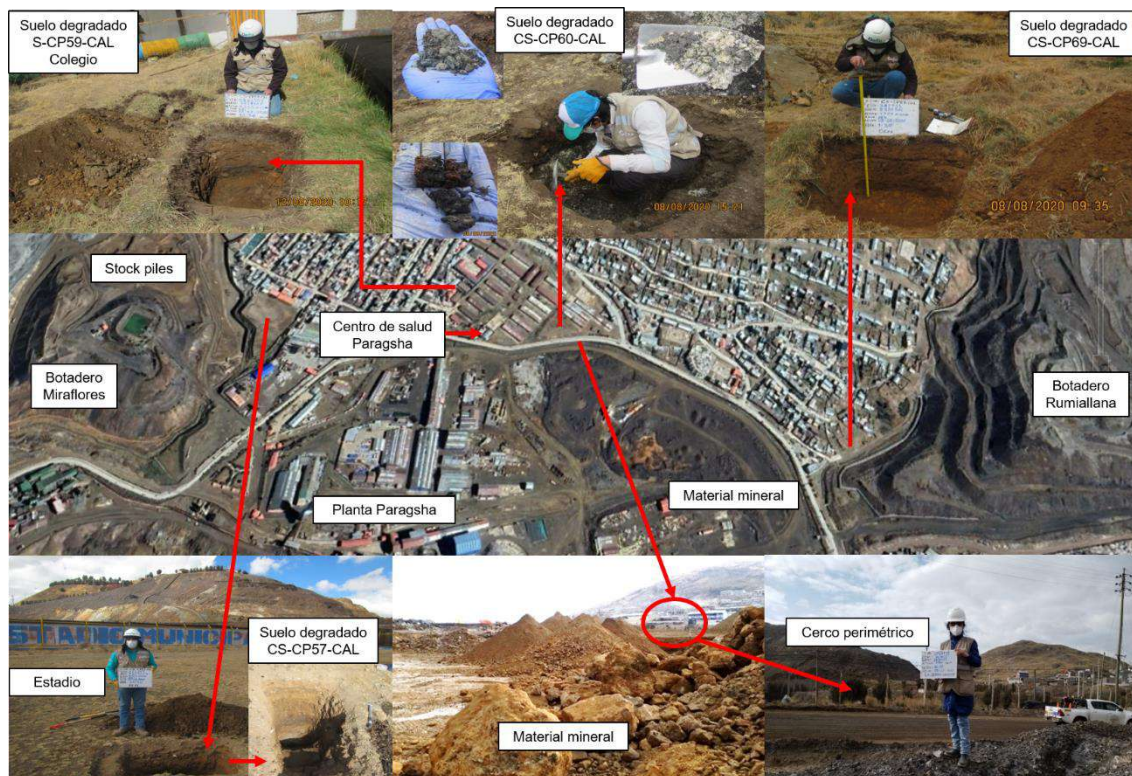
**Figura 7.26.** Ubicación de la planta Paragsha, estadio, colegio San Andrés y vista del cerco perimétrico de la planta Paragsha

Respecto a la contaminación del suelo en el Estadio del C.P. Paragsha, Colegio San Andrés del C.P. Paragsha, zona aledaña al Centro de Salud Paragsha (frente a la planta concentradora), zona aledaña a la Municipalidad de Paragsha y en el Sector 2 del AA. HH. José Carlos Mariátegui (frente al depósito Rumiallana). Las concentraciones de metales como arsénico, plomo, bario, cadmio, mercurio, cobre, plata, talio, zinc y manganeso registradas en suelo superficial se deben al transporte de material de los componentes mineros planta concentradora Paragsha, *stock piles* y depósito de desmonte Miraflores, facilitado por los vientos predominantes de dirección norte-noreste (NNE) y noreste (NE). Las mayores concentraciones de metales en componente minero se registraron en el material dispuesto en la planta concentradora Paragsha (Figura 7.24 y 7.25), este componente cuenta con un cerco perimétrico tipo malla, el cual no evita o minimiza la dispersión del material particulado como efecto de la acción eólica que se genera en este componte.

Así mismo, como se señaló en la Resolución N.º 027-2018-OEFA-TFA-SMEPIM, la erosión eólica en el botadero Miraflores y stock piles «transportaría material particulado hacia los suelos, debido a que la altura de los muros es menor en comparación a los componentes». Dicho transporte de particulados se evidenció en el material particulado colectado en el estadio y parque infantil del C.P. Paragsha de PS-04-1 a PS-04-6 y frente a la planta

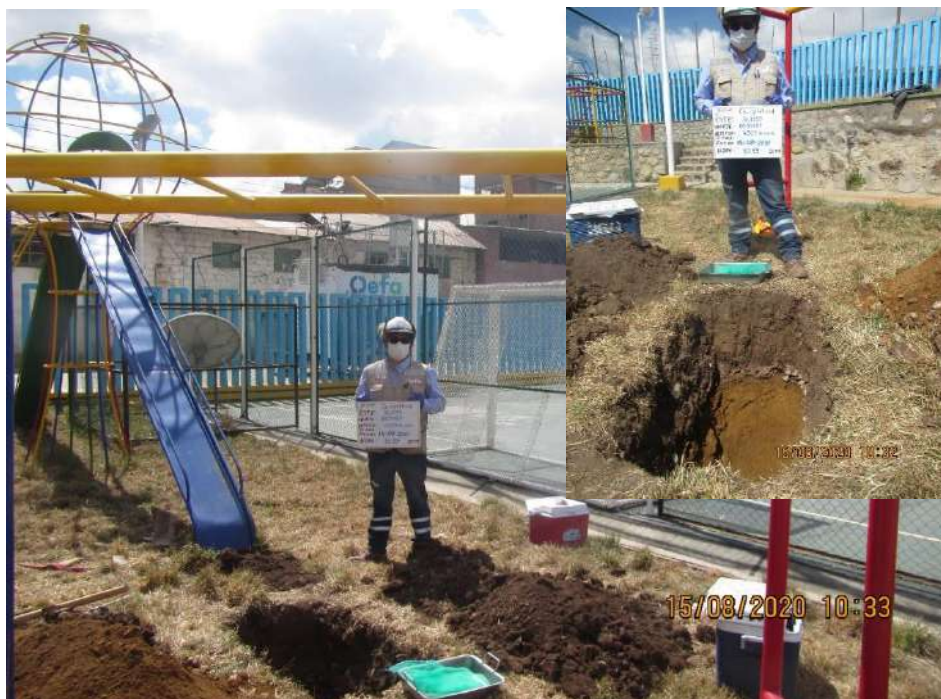
**Figura 7.27.** Ubicación del parque infantil ecológico del C.P Paragsha

El Parque Infantil Ecológico del C.P. Paragsha se encuentra sobre una llanura antrópica, sobre la cual el administrado realizó actividades de rehabilitación<sup>38</sup>, se observó en la calicata CS-CP49-CAL que sobre el material mineralizado (contaminado) se colocó aproximadamente una capa de 10 cm de un material de textura fina y sobre este 40 cm de material tipo *top soil*. Debido a ello las concentraciones actuales de arsénico, cobre, plomo y zinc en el suelo superficial del parque infantil no superaron las normas en comparación ni los niveles de fondo. La Figura 7.27 muestra la ubicación de la calicata muestreada en el parque infantil.

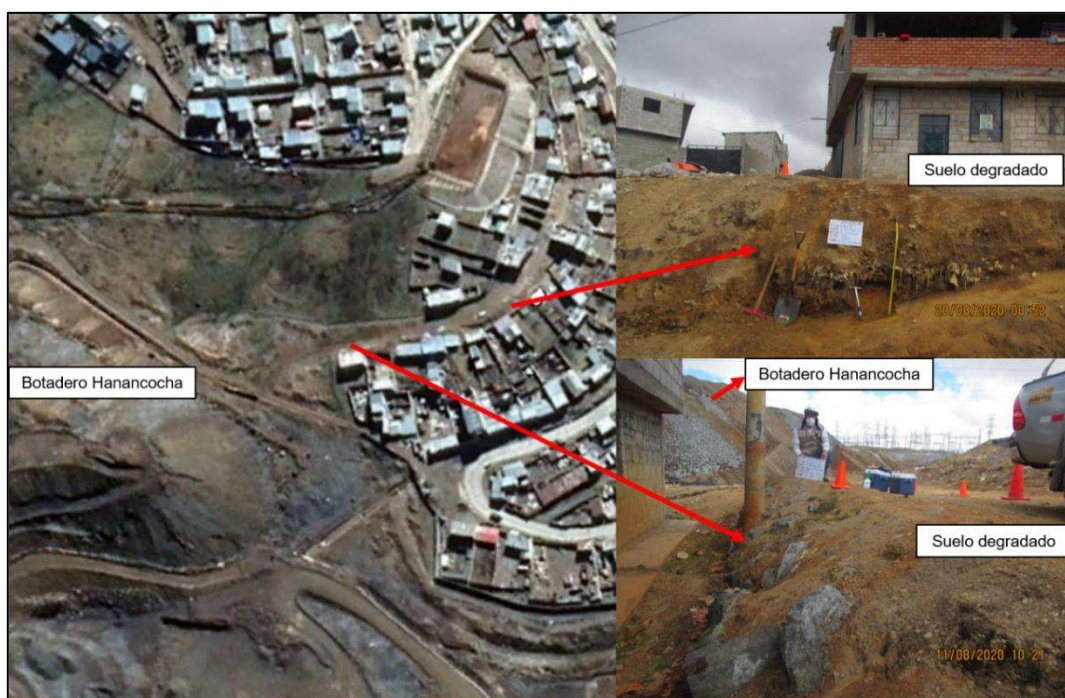
**Figura 7.28.** Sector 1 del AA. HH. José Carlos Mariátegui, frente al botadero Hanancocha

Además de las rutas actuales de contaminación mencionadas, se debe tener en cuenta que esta zona de la ciudad de Cerro de Pasco se asentó sobre material de relleno mineralizado con altas concentraciones de metales (Anexo 5), como se muestra en las diferentes calicatas realizadas en el C.P. Paragsha y AA. HH. José Carlos Mariátegui (Anexo 2). Dicho material puede ser observado en superficie en el sector 1 del AA. HH. José Carlos Mariátegui, frente al botadero Hanancocha (Figura 7.28). Las concentraciones de metales en este sector estarían relacionadas principalmente al material de relleno.

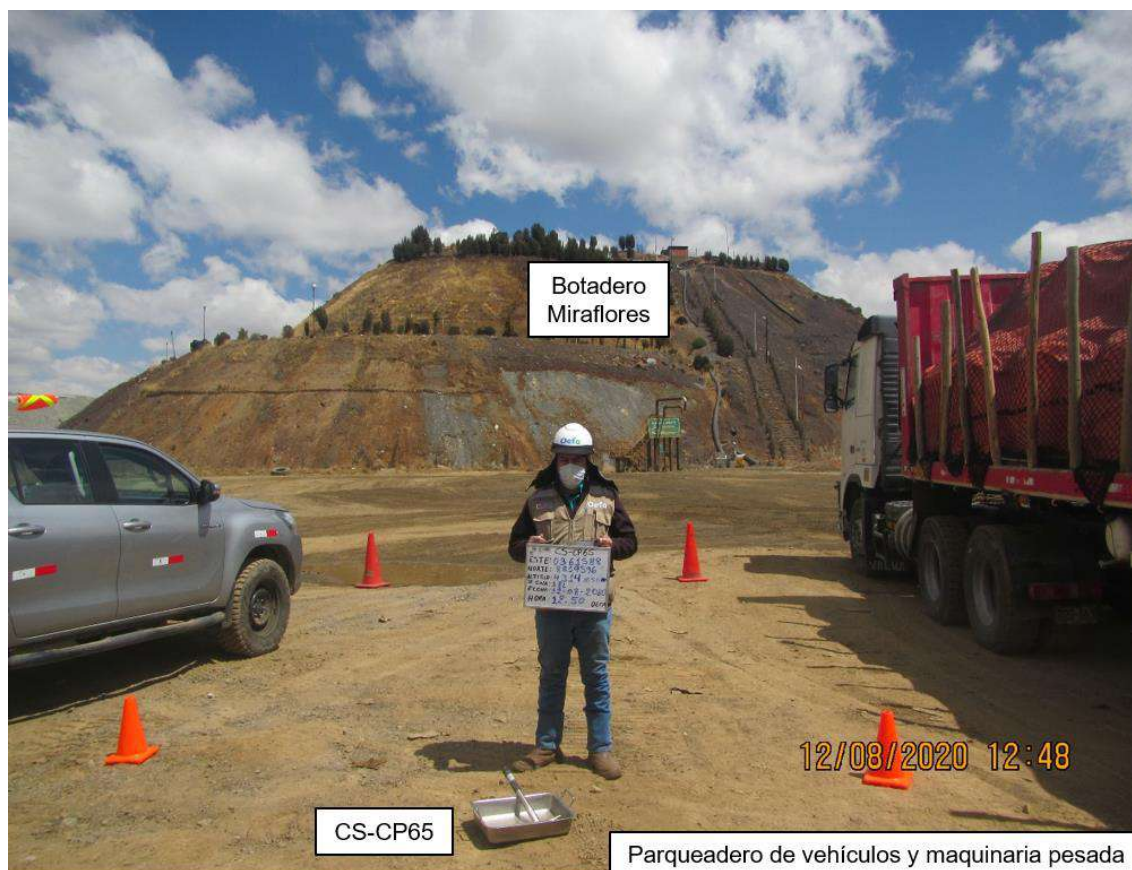
**Figura 7.29.** Zona de parqueadero de camiones frente a Botadero Miraflores

En la zona de parqueadero de camiones frente a Botadero Miraflores (Figura 7.29), se registraron altas concentraciones de los metales mencionados, principalmente cobre, talio, zinc, arsénico, cadmio y plomo, los cuales superaron los ECA y guía canadiense para suelo de uso industrial, niveles de fondo y referencia. La ruta de transporte de contaminantes actualmente sería mediante el tráfico de vehículos y maquinaria pesada provenientes de mina; así mismo, se produce el transporte eólico desde el botadero Miraflores, el cual no cuenta con cerco en este sector de la zona de parqueo que evite el contacto del material del componente con el suelo.

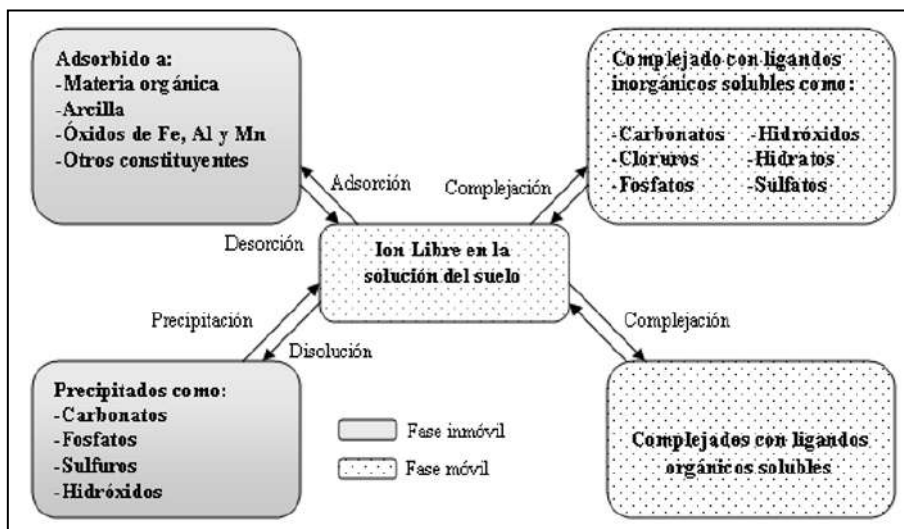
**Figura 7.30.** Procesos y componentes del suelo que controlan la movilidad de los metales pesados

La dinámica de los contaminantes en el suelo va a depender del sistema edáfico, este puede almacenar o transportar nutrientes y/o contaminantes a través de mecanismos internos, según lo indicado por Shuman (1991), Larios (2014) y Jiménez *et al.* (2017)<sup>39</sup> (Figura 7.30). Asimismo, Ross (1994) menciona que la adsorción de metales se incrementa al aumentar el contenido de arcillas y materia orgánica, ya que los metales pueden quedar retenidos por estos coloides (Rodríguez *et al.*, 2009); por otro lado, Bourg (1995) indica que la solubilidad y por tanto la movilidad de los metales se suele incrementar por el descenso de pH; sin embargo, el arsénico está más disponible a pH alcalino (Sánchez, 2003).

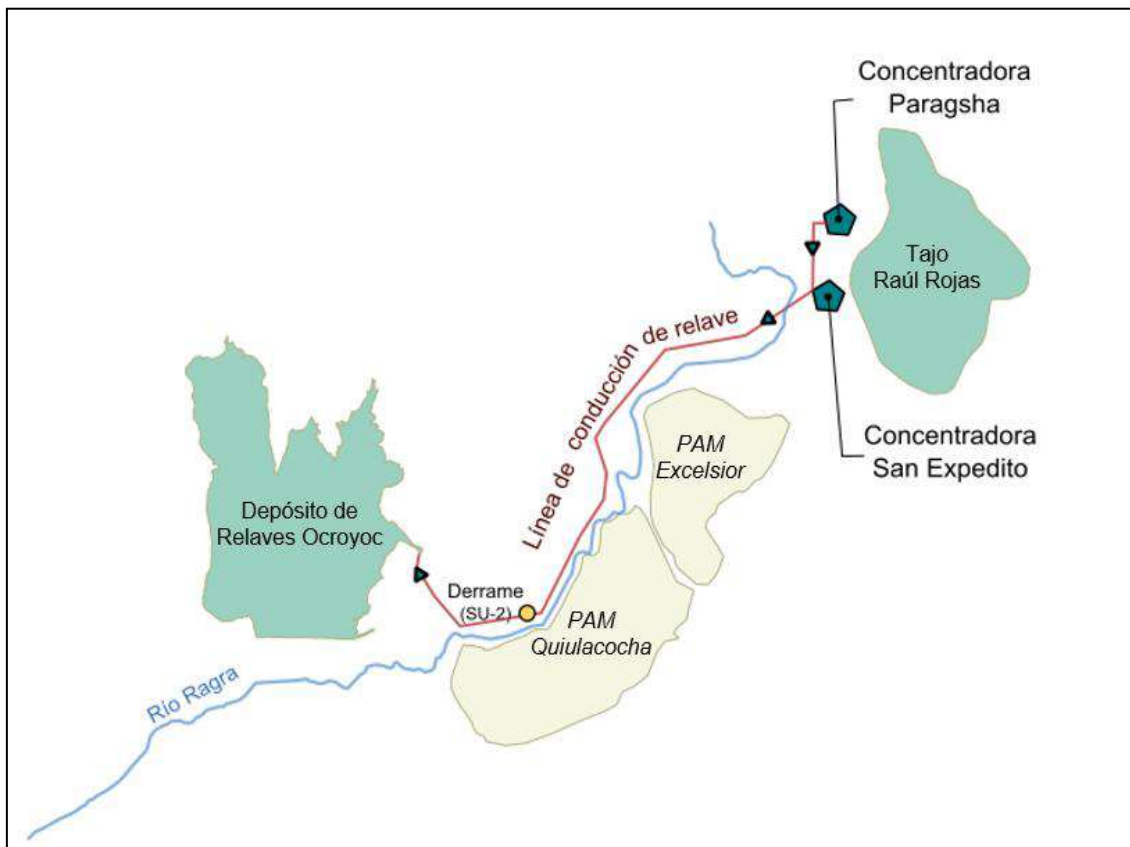
**Figura 7.32.** Esquema de ubicación de la línea de conducción de relaves

Los relaves producidos son conducidos por medio de tuberías (línea de conducción de relaves) desde las plantas concentradoras hasta el depósito de relaves Ocroyoc (EIA, 2008), en sentido de la canalización del río Ragra, como se muestra en la Figura 7.32.

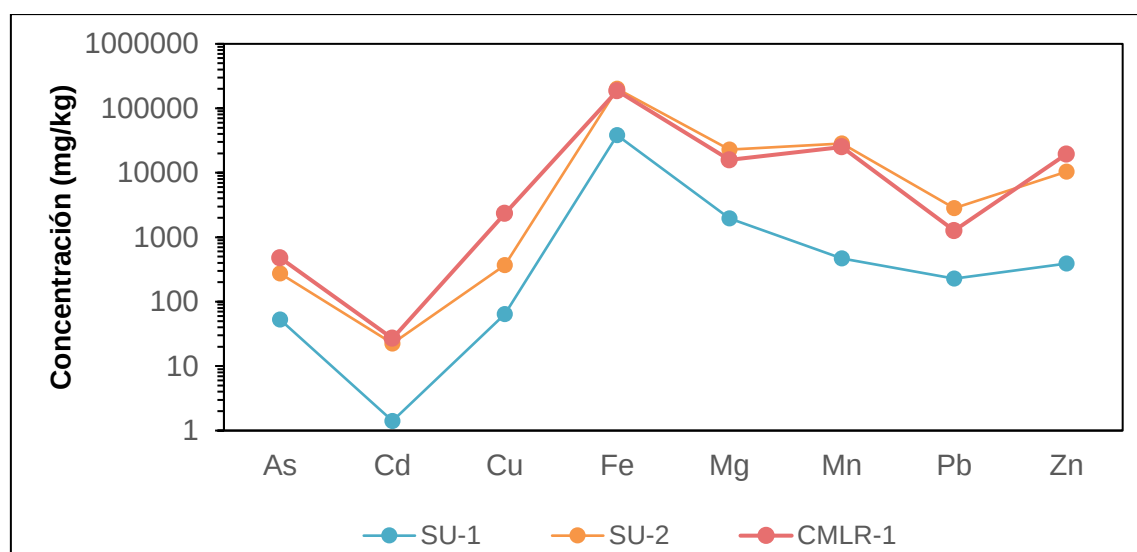
**Figura 7.34.** Concentraciones en muestras de suelo SU-1 y SU-2, y material de relave en línea de conducción

En el recorrido de la línea de conducción se evidenció material de relave dispuesto sobre el suelo aledaño a la línea de conducción, en la falda del cerro Shuco, a la altura del PAM Depósito de Relaves Quiulacocha, extendiéndose aproximadamente 3 metros paralelo a la línea de conducción y en dirección al canal del río Ragra, tal como se muestra en los vídeos adjuntos (Anexo 10) y Figura 7.33. El suelo aledaño (SU-2) al material de relave identificado presentó concentraciones de plomo, cadmio y arsénico superiores al ECA para Suelo de uso industrial 2013. Además, la concentración de metales como arsénico, cadmio, cobre, hierro, magnesio, manganeso, plomo y zinc en SU-2 es similar a la concentración de estos elementos en el material de relave (CMLR-1), muestreado en el canal de contención, y superior a la concentración en un suelo no afectado (SU-1) ubicado a 5 metros de la línea de conducción. Cabe resaltar que el suelo afectado (SU-2) tiene concentraciones de arsénico, cadmio, cobre, hierro, magnesio, manganeso, plomo y zinc, entre 10 y 100 veces mayor que las concentraciones en SU-1 (Figura 7.34).

En el EIA 2008 se contempla como evento posible el derrame de pulpa al ambiente en la conducción de relaves por problemas del canal y tubería de transporte, para lo cual su plan de contingencias prevé medidas como inspecciones semanales a lo largo de las tuberías, cambio de tramos de canal o tuberías deterioradas y limpieza de los canales, entre otras. Sin embargo, a pesar de que el administrado señala al material transportado como abrasivo y corrosivo (EIA, 2008), las medidas de contingencia mencionadas no se evidenciaron en campo, observándose colmatación del canal de contención y derrame del material; así mismo, en la Figura 7.35a se observa las condiciones actuales de la estructura. Si bien no se evidenció el ingreso del derrame al canal del río Ragra, en época de lluvias se pueden generar arrastres hacia el canal de este río.

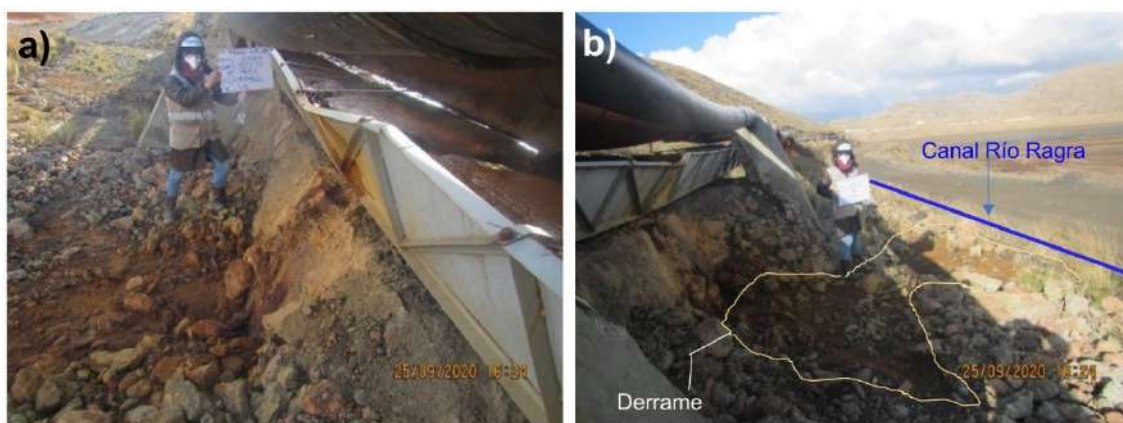
**Figura 7.35. a)** Canal de contención colmatado y **b)** prolongación de derrame en dirección a la canalización del río Ragra

Se observó que el canal de contención de la línea de conducción de relaves se encontraba colmatado, producto de ello, parte de este material de relave fue identificado sobre el suelo aledaño, impactando un área aproximada de 6m<sup>2</sup>, incumpliendo lo señalado en su plan de manejo ambiental respecto a las inspecciones y limpieza de canales de contención. Los resultados en el suelo afectado reflejaron concentraciones de plomo, cadmio y arsénico superiores al ECA para suelo de uso industrial 2013, metales en concentraciones similares a los registrados en el material de relave. Además, en época de lluvias se pueden generar arrastres de este material hacia el canal del río Ragra, ubicado a pocos metros.

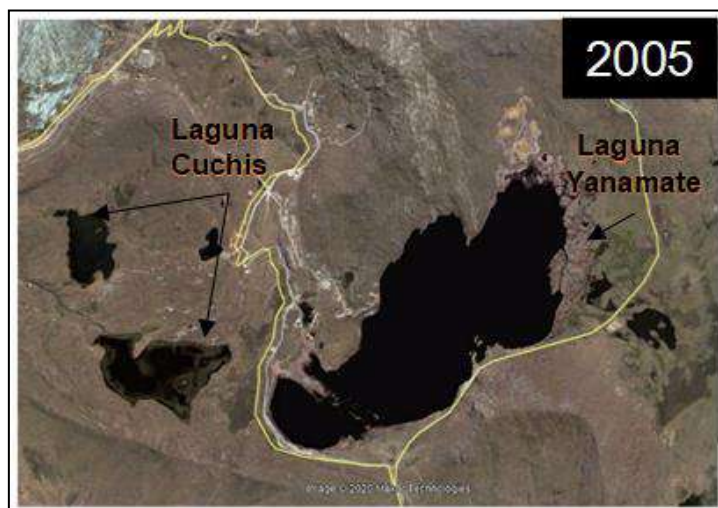
**Figura 7.36. Ubicación de lagunas Cuchis y Yanamate**

El depósito de aguas ácidas Yanamate se ubica a 3 km al sur de la ciudad de Cerro de Pasco, ocupando una superficie de 260,02 Ha. Esta laguna anteriormente natural fue considerada un componente de la concesión de beneficio denominada Quiulacocha-Yanamate aprobado por Resolución Directoral N° 514-2015-MEM/DGAAM (2da Actualización del Plan de Cierre de Minas de la U.M. Cerro de Pasco). Aproximadamente a 505 metros al oeste de Yanamate, se ubican las lagunas Cuchis, como se muestra en la Figura 7.36.

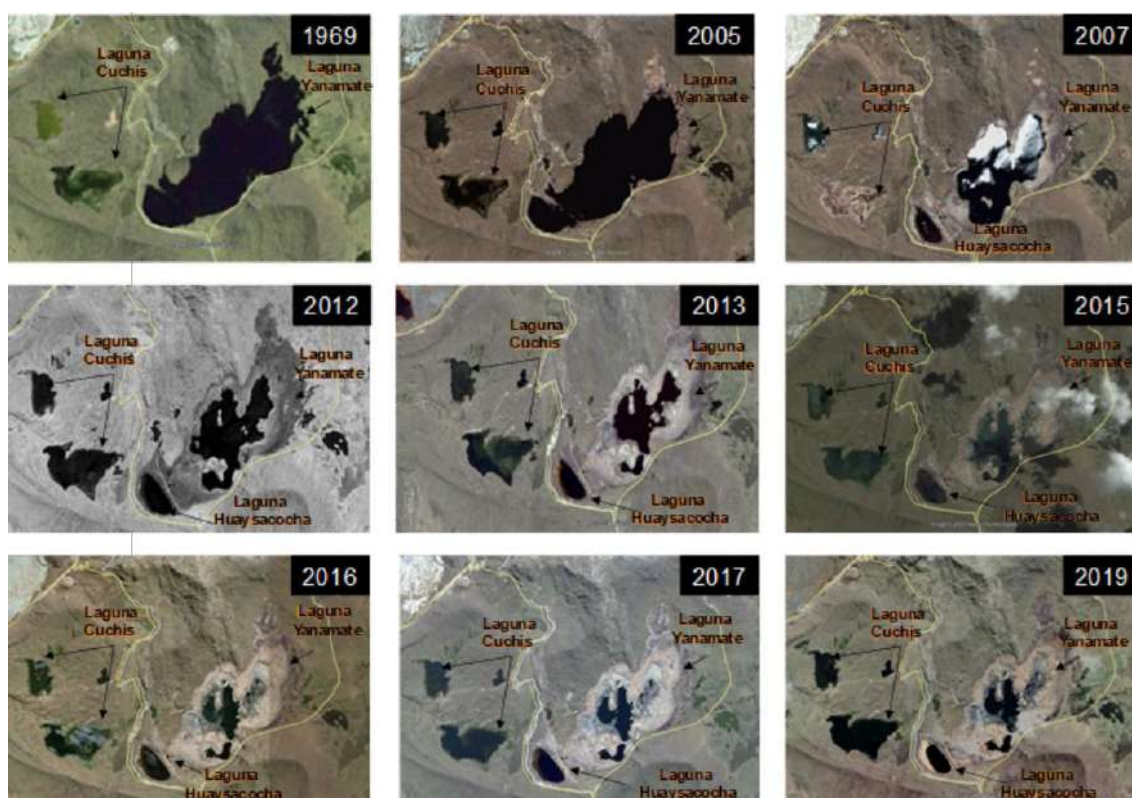
**Figura 7.37.** Análisis multitemporal de los años 1969, 2005, 2007, 2012, 2013, 2015, 2016, 2017 y 2019 en el ámbito de influencia del depósito de aguas ácidas Yanamate y Huaysacocha, y lagunas Cuchis

En el depósito de aguas ácidas Yanamate se realizó la descarga de aguas ácidas ferrosas provenientes de la U.P Cerro de Pasco y de la planta SX-EW desde 1982. A fines de 1987 inicia el descenso del nivel del espejo de agua, que según se señala en el PAMA sería ocasionado por activación de la falla geológica que atraviesa el depósito y/o incremento de la velocidad de reacción del lecho de calizas de la laguna. En el EIA (2008) se estima una infiltración de 124 L/s hacia los cimientos como recarga al agua subterránea. De acuerdo con la Figura 7.37, el depósito de aguas ácidas Yanamate en el 2005 formaba un solo cuerpo de agua, cuyo espejo de agua fue descendiendo, ocasionando que al 2007 se forme la laguna Huayhuacocha.

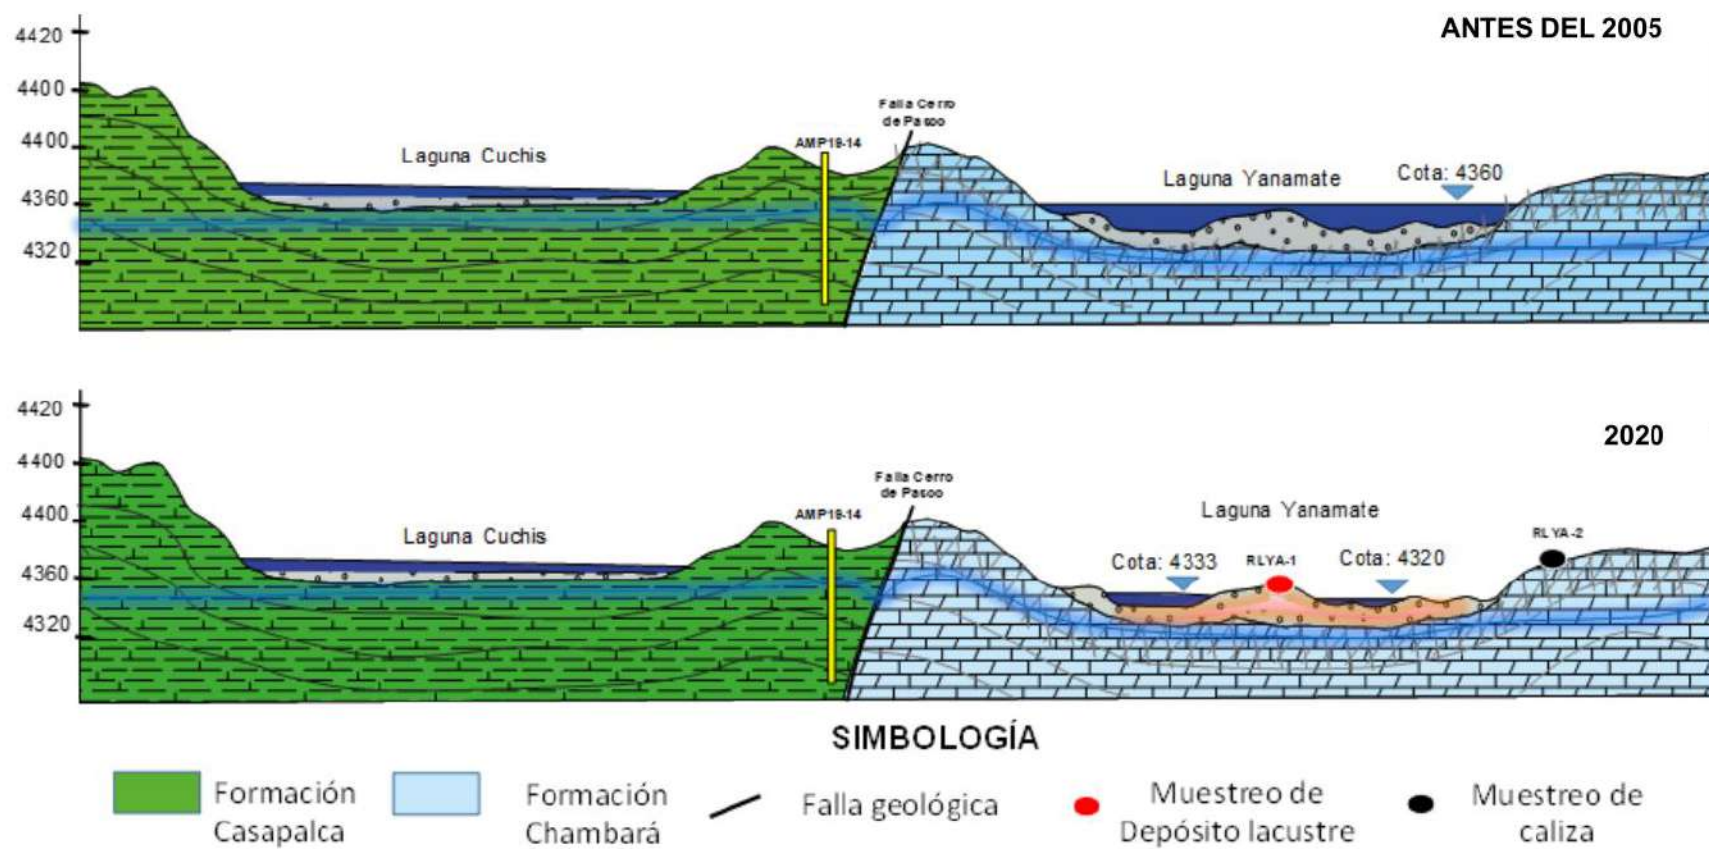
**Figura 7.38.** Perfil esquemático que muestra la litología del depósito de aguas ácidas Yanamate en el 2005 (cota 4360) y al 2020 (cota 4333 y 4320) mostrando los relictos de sedimentos lacustres alterados

El contacto de las litologías Casapalca y Chambará, y la Falla Cerro de Pasco, originan que las aguas de infiltración del depósito de aguas ácidas Yanamate se desplacen en sentido oeste, no permitiendo el ingreso de flujos subterráneos de Yanamate a la laguna Chuchis, por diferencia de cotas (Figura 7.38).

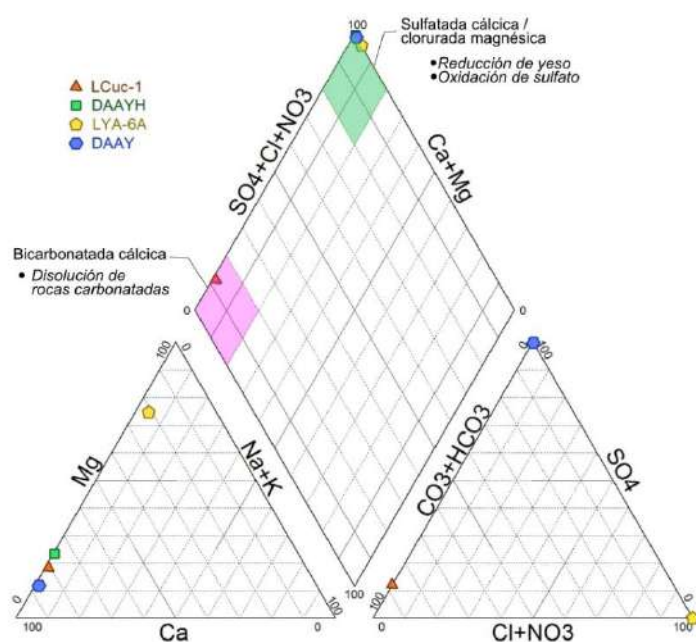
**Figura 7.39.** Diagrama de Piper para del depósito de aguas ácidas Yanamate (DAAYH, LYA-6A y DAAY) y laguna Chuchis (LCuc-1)

En el muestreo realizado por el OEFA en agosto 2020, se registró valores de pH <2 unidades en el depósito de aguas ácidas Yanamate, lo cual coincide con el EIA (2008) que señala que el pH de la laguna varía entre 1,9 y 2,5 unidades. Las características hidroquímicas de estas aguas fueron sulfatadas cálcicas y cloruradas magnésicas, debido a la reducción de yeso y oxidación de sulfato respectivamente, las cuales difieren de la laguna Chuchis, que presentó características bicarbonatadas cálcicas y pH de 9,41 debido a la disolución de las rocas carbonatadas que conforman este sector (Figura 7.39). Cabe resaltar que debido al proceso de disolución de rocas calizas en la laguna Chuchis, también se produce la liberación del arsénico de las rocas de la Formación Casapalca hacia el agua, registrándose un valor de 0,02470 mg/L, siendo el único metal que superó los ECA para agua Cat.4 2008, siendo esta concentración menor a las registradas en el depósito de aguas ácidas Yanamate (entre 0,24597 y 109,51 mg/L de arsénico).
