**PERÚ**Ministerio  
del AmbienteOrganismo de Evaluación y  
Fiscalización Ambiental - OEFASTEC: Subdirección  
Técnica CientíficaDecenio de la Igualdad de Oportunidades para Mujeres y Hombres  
Año de la universalización de la salud

**INFORME N° 00255-2020-OEFA/DEAM-STEC**

**ASUNTO** : Evaluación ambiental de causalidad en el ámbito del depósito de desmonte Rumiallana, Miraflores, *stock piles*, tajo Raúl y polvorín, de la unidad fiscalizable Cerro de Pasco, en el 2020

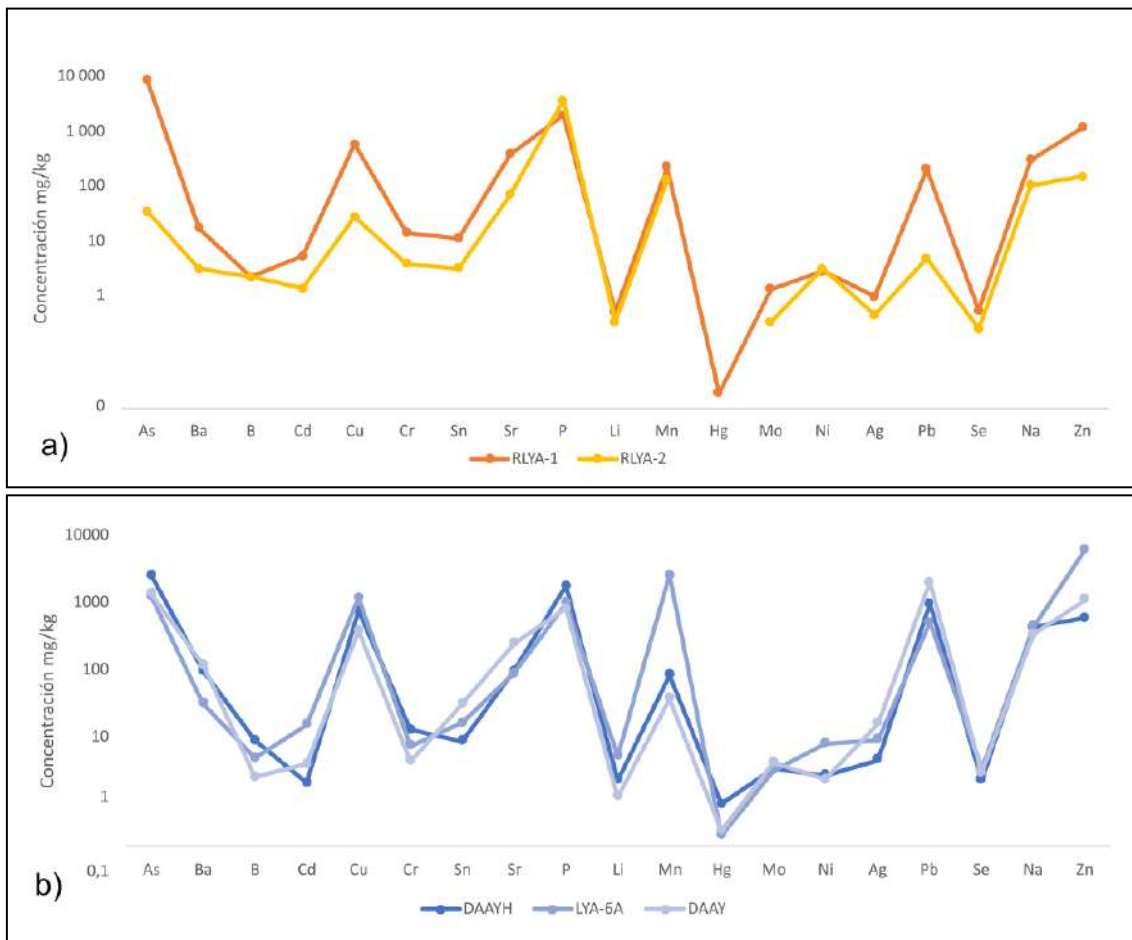
**Figura 7.40.** Distribución de metales a) en muestras de roca y b) en sedimento de la base del depósito de aguas ácidas Yanamate

Si bien se descarta la influencia del depósito de aguas ácidas Yanamate sobre la laguna Chuchis, las concentraciones de metales en el sedimento de Yanamate son un aporte continuo de metales al agua subterránea. Los relictos de sedimento lacustres (RLYA-1) fueron influenciados a través del tiempo por la deposición de aguas ácidas, prueba de ello, son las concentraciones de metales de dichos sedimentos (RLYA-1) que en comparación a las calizas de la Formación Chambará (RLYA-2) mostraron mayor concentración de metales (Figura 7.40). Del mismo modo, las concentraciones en el sedimento de la base del depósito de aguas ácidas Yanamate (DAAYH, LYA-6A y DAAY) son mayores que la formación Chambará, con concentraciones altas de arsénico, cobre, plomo y zinc, siendo el zinc y cobre los principales metales presentes en forma biodisponible (Figura 7.41).

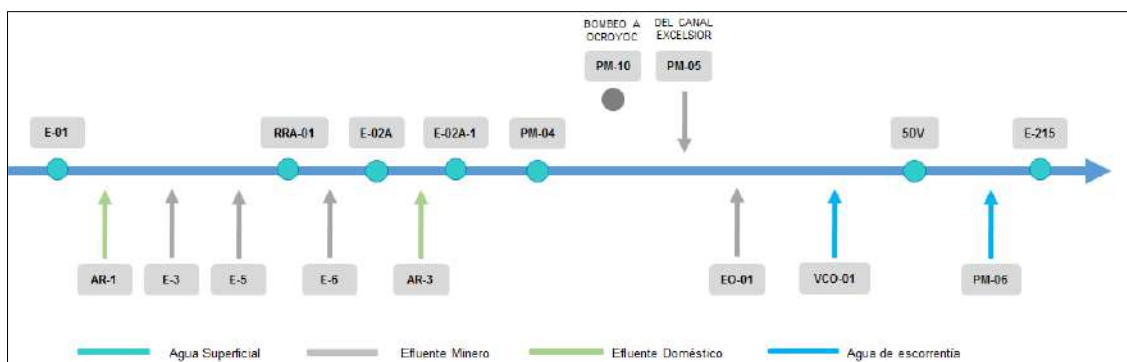
**Figura 7.42.** Esquema de las estaciones de monitoreo de agua superficial, efluentes y aguas de escorrentía

En el Estudio Hidrológico e hidrogeológico realizado por AMPHOS (2020) se presentan las estaciones de monitoreo descritos y se consideran adicionalmente los puntos PM-04 (río Ragra antes de la unión con el agua de la Relavera Quiulacocha), PM-05 (Agua de no contacto botadero Excelsior) y PM-06 (agua de escorrentía margen derecha Ocroyoc), VCO-01 (Canal margen izquierdo Ocroyoc) y 5DV (río Ragra aguas abajo de la confluencia con el canal margen izquierdo de Ocroyoc), lo mencionado se muestra en la Figura 7.42.

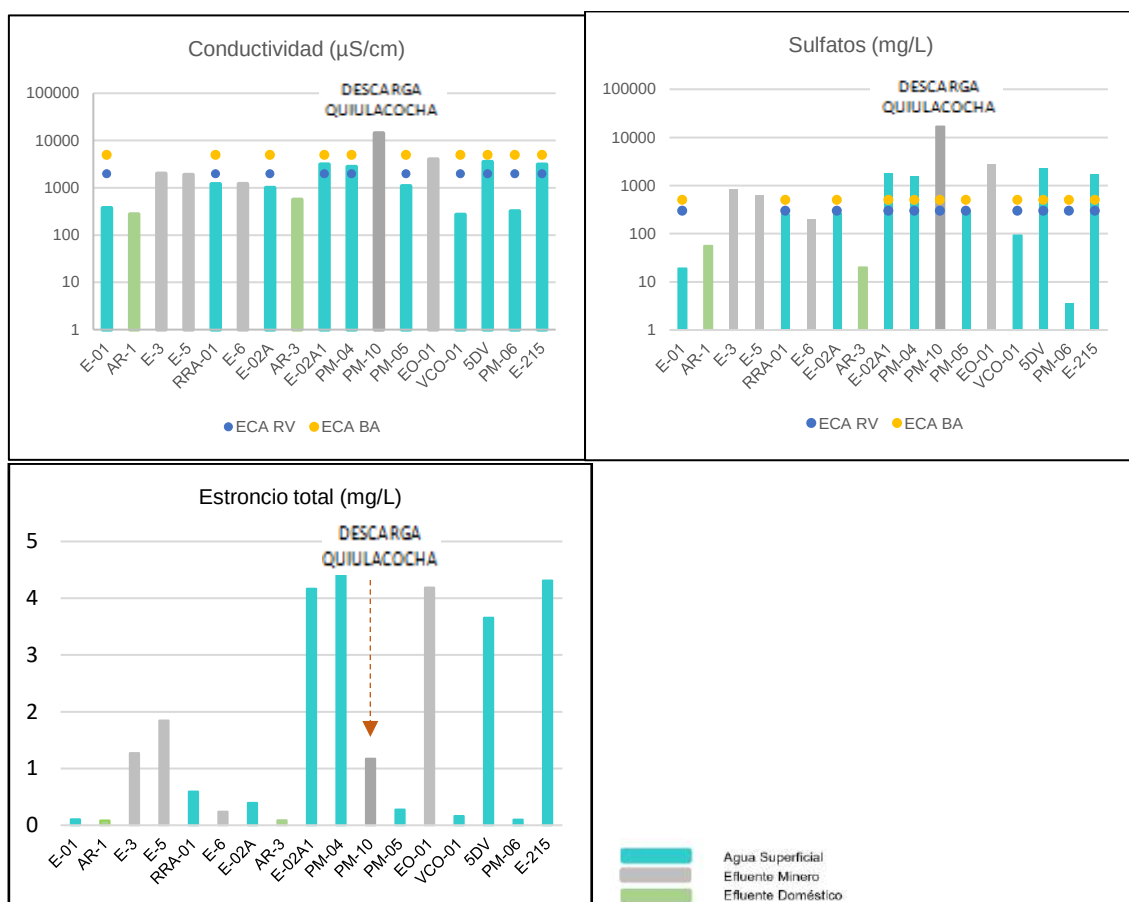
**Figura 7.43.** Concentración de los parámetros conductividad eléctrica, sulfatos, manganeso total y estroncio en las estaciones de agua superficial E-01, RRA-01, E-02A, E-02A-1, PM-04, PM-10, PM-05, EO-01, VCO-01, 5DV, PM-06 y E-215 y en los efluentes AR-1, E-3, E-5, E-6, AR-3, y EO-01.

comparación con el punto PM-05 que se ubica antes del vertimiento, se debe tomar en cuenta que el depósito de relaves Ocroyoc recibe los relaves provenientes de las plantas concentradoras San Expedito, Paragsha, Planta de beneficio de minerales oxidados y lodos de la Planta de Neutralización, así mismo durante la época de precipitaciones, entre los meses de octubre a marzo, se descargan las aguas ácidas tratadas de la laguna Quiulacocha<sup>44</sup>. También se analizó la calidad de agua en PM-10 (aguas ácidas del depósito de relaves Quiulacocha) donde se tienen altos valores de conductividad y de concentraciones de sulfatos (16840 mg/L), manganeso total (50mg/L), hierro total (>1000 mg/L) y estroncio total, lo descrito se presenta en la Figura 7.38 (las concentraciones de efluentes no son comparadas con el ECA).

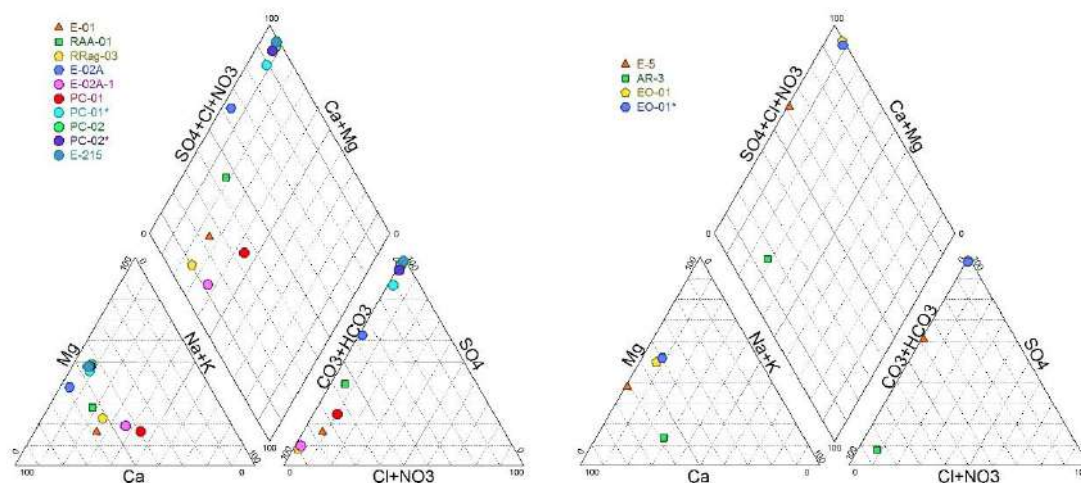
**Figura 7.44.** Diagrama de Piper para agua superficial (río Ragra) y residual industrial evaluados en agosto y setiembre 2020.

Para el análisis de los resultados obtenidos en el muestreo de campo, se realizó la clasificación hidrogeoquímica de las aguas superficiales según la concentración de cationes y aniones mayoritarios presentes, observándose diferentes cambios en todo el trayecto del Río Ragra, el agua en los puntos E-01, RRA-01, RRAg-03, E-02A-1 y PC-01 se encuentran en las facies bicarbonatadas cálcicas y el agua en los puntos E-02A y PC-01\* en las facies sulfatadas cálcicas y PC-02 y E-215 en las facies sulfatadas cálcicas magnésicas. También se clasificó los efluentes mineros y doméstico que son vertidos al río Ragra, siendo

clasificados E-5, en facie sulfatada cálcica y EO-01 en las facies sulfatadas cálcicas magnésicas y el efluente domestico AR-3 como bicarbonatada cálcica, en la Figura 7.44 se presenta los diagramas de Piper para agua superficial y efluentes mineros y doméstica.

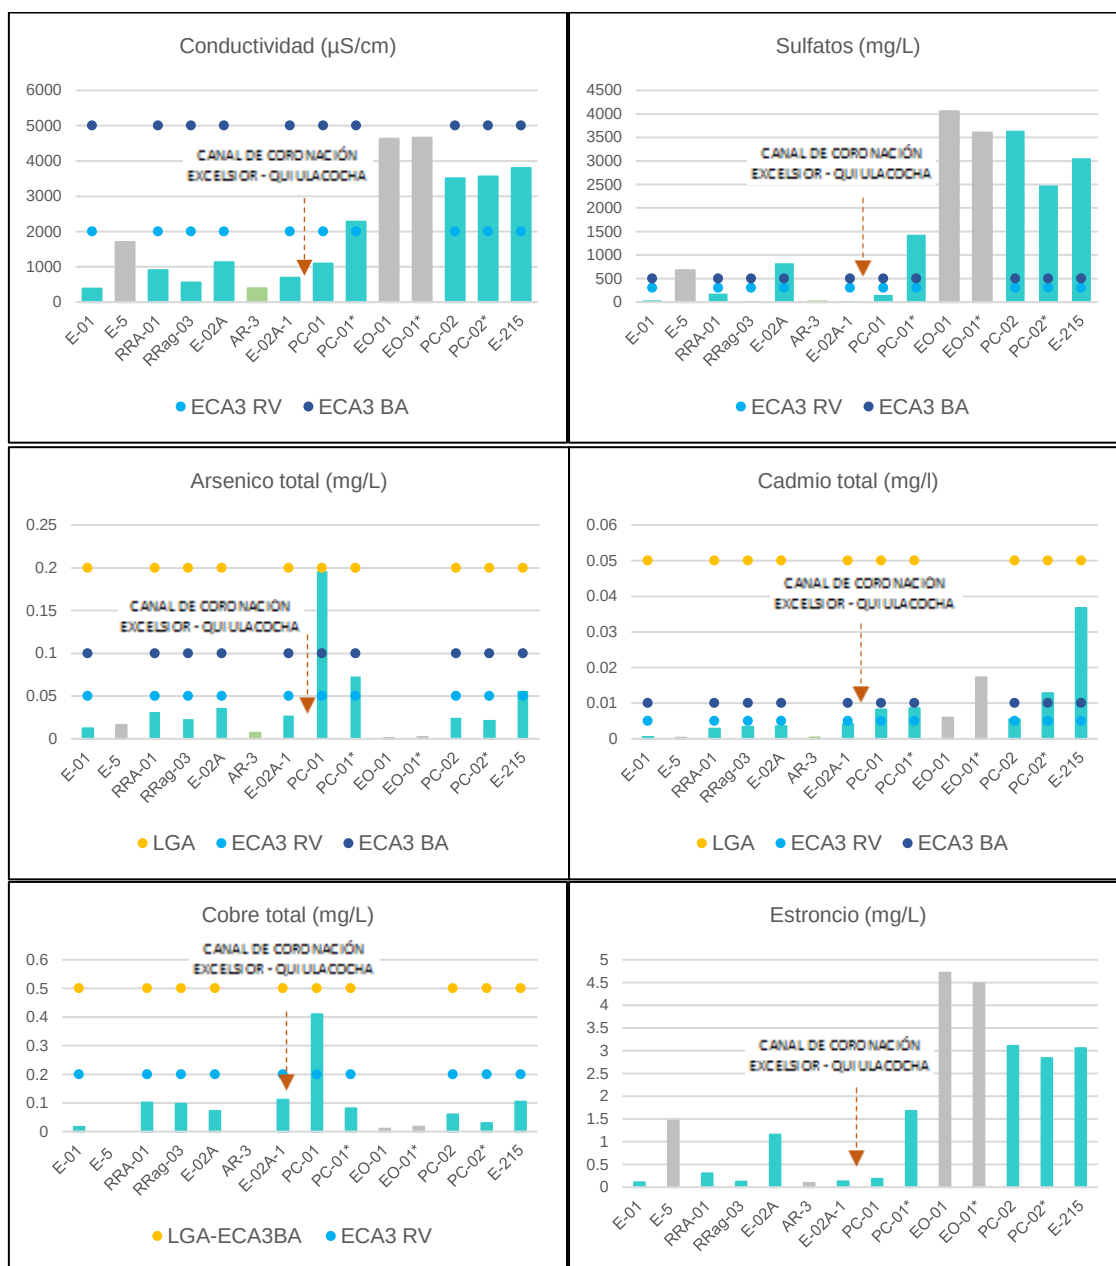
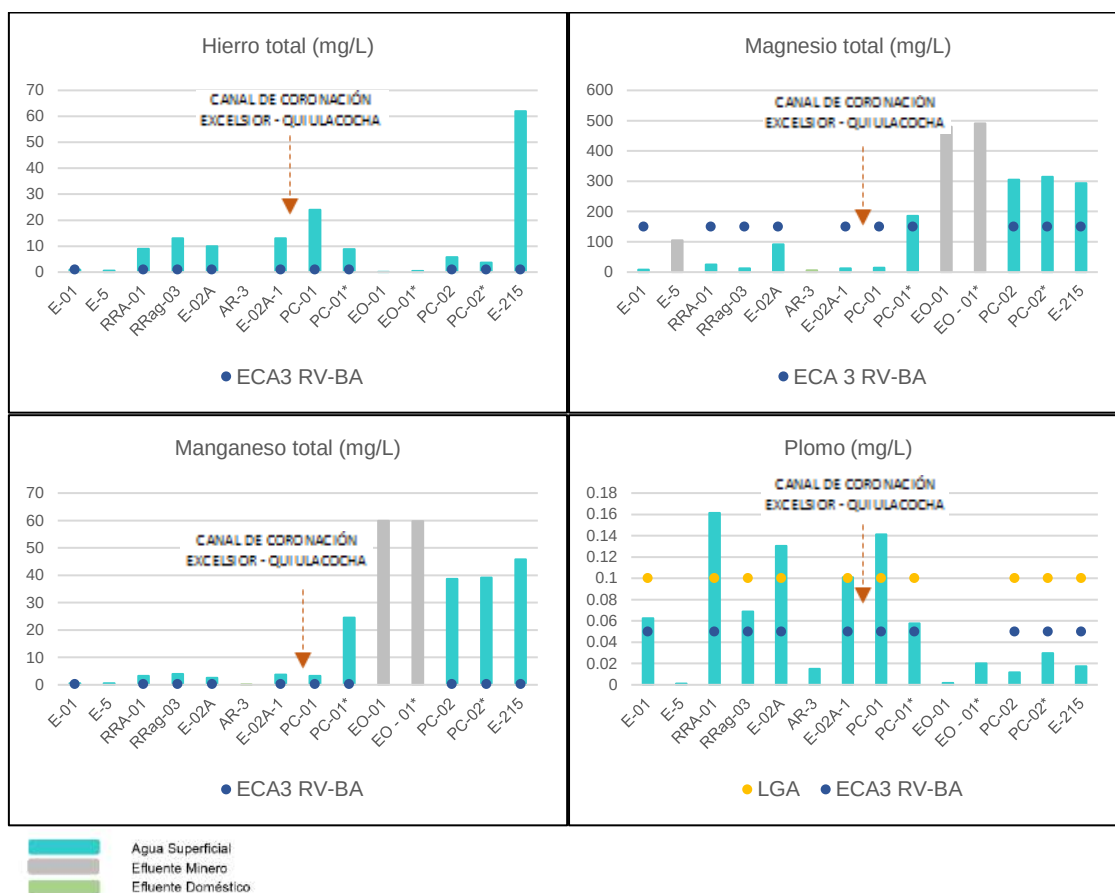
Es importante mencionar que se observa un incremento de las concentraciones entre los puntos E-02A-1 y PC-01 en las concentraciones de arsénico total, cadmio total, cobre total, hierro total y plomo total, que se debe a la influencia del flujo de agua proveniente del canal izquierdo, cuyas características se detallan en el Informe N°. 244-2020-OEFA/DEAM <sup>46</sup>, en la Figura 7.45 se presenta los gráficos de lo expuesto.

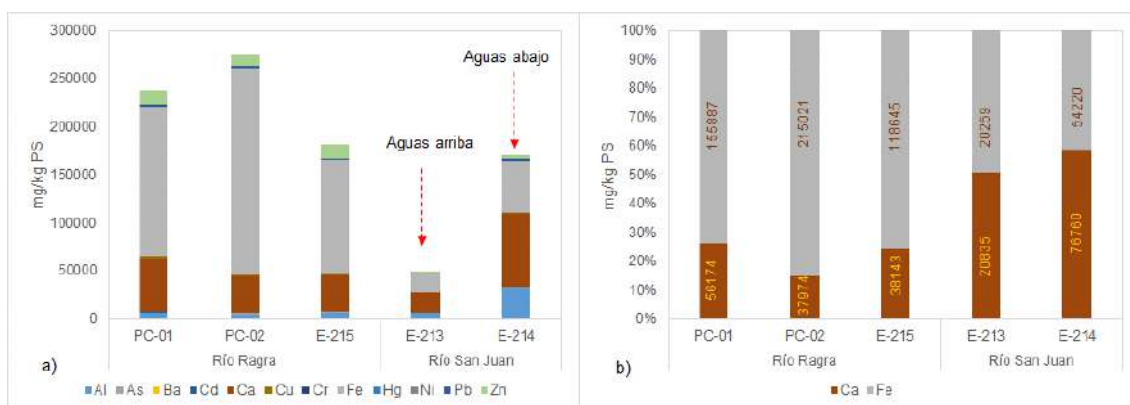
**Figura 7.46.** a) Comparación de las concentraciones de metales en los sedimentos de los ríos San Juan y Ragra y b) Predominancia de hierro y calcio (%)

En relación a los sedimentos, se muestra la distribución de puntos de los río Ragra y San Juan, en el cual se puede observar la predominancia del calcio y hierro en todos los puntos evaluados (PC-01, PC-02, E-215, E-213 y E-214), el calcio se encontraría asociado a la litología dominante de rocas calizas (presencia de carbonato de calcio), este dominio de rocas calizas define el pH alcalino de los ríos Ragra (7,18 y 8,48 und pH en agosto 2020) y río San Juan (8,09 y 8,98 und pH en agosto 2020), además las altas concentraciones de hierro que se observaron en el río Ragra estarían influenciando el incremento de este elemento en el río San Juan por arrastre fluvio aluvial (Figura 7.46).

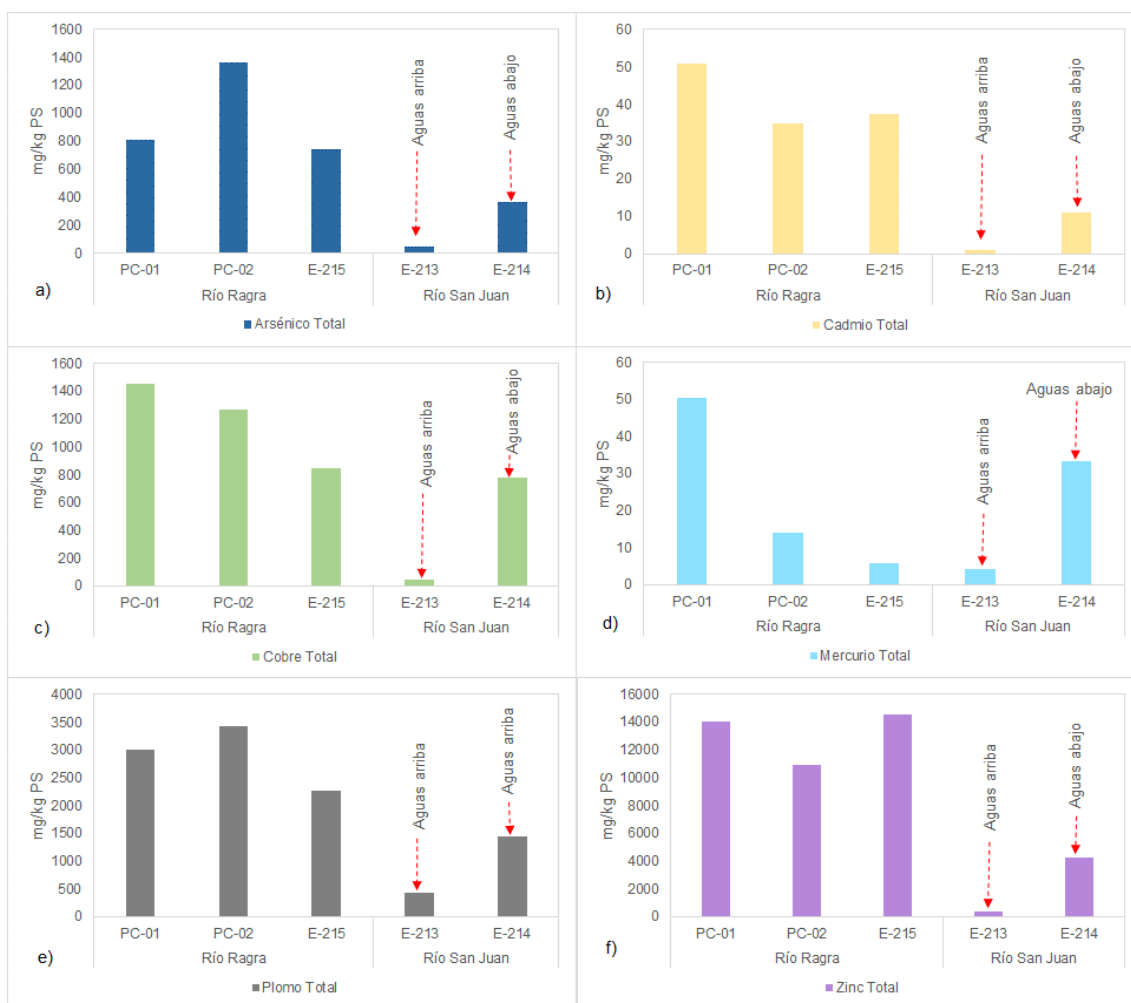
**Figura 7.47.** Concentraciones de metales en sedimento en el río Ragra y San Juan en a) arsénico, b) cadmio, c) cobre, d) mercurio, e) plomo y f) zinc

Las concentraciones de arsénico, cadmio, cobre, mercurio, plomo y zinc registradas en sedimento del río Ragra, superaron los valores ISGQ y PEL de la guía canadiense en los puntos PC-01, PC-02 y E-215. Por otra parte, en los puntos E-214 y E-213 del río San Juan, las concentraciones de metales ya mencionados superaron los valores ISGQ y PEL de la guía canadiense, a excepción de los parámetros cadmio, arsénico y mercurio que sólo superaron los valores del ISGQ en el punto E-213. Además, los metales mencionados presentaron sus mayores concentraciones en los puntos ubicados en el río Ragra, las altas concentraciones que presenta este aporte del río San Juan estaría influenciando en los incrementos producidos en el punto E-214 (aguas abajo del río San Juan, después de la confluencia con el río Ragra) que serían por arrastre fluvio aluvial, mientras las menores concentraciones se registraron en el punto E-213 (aguas arriba del río San Juan, antes de la confluencia con el río Ragra) (Figura 7.47), además lo mencionado guarda relación con lo señalado en el informe de Evaluación Ambiental de Causalidad en el Área de Influencia de los Pasivos Ambientales de Origen Minero en el Río San Juan y Delta Upamayo, Distrito de Simón Bolívar, Tinyahuarco, Vicco, Provincia y Departamento Pasco, en El 2020.

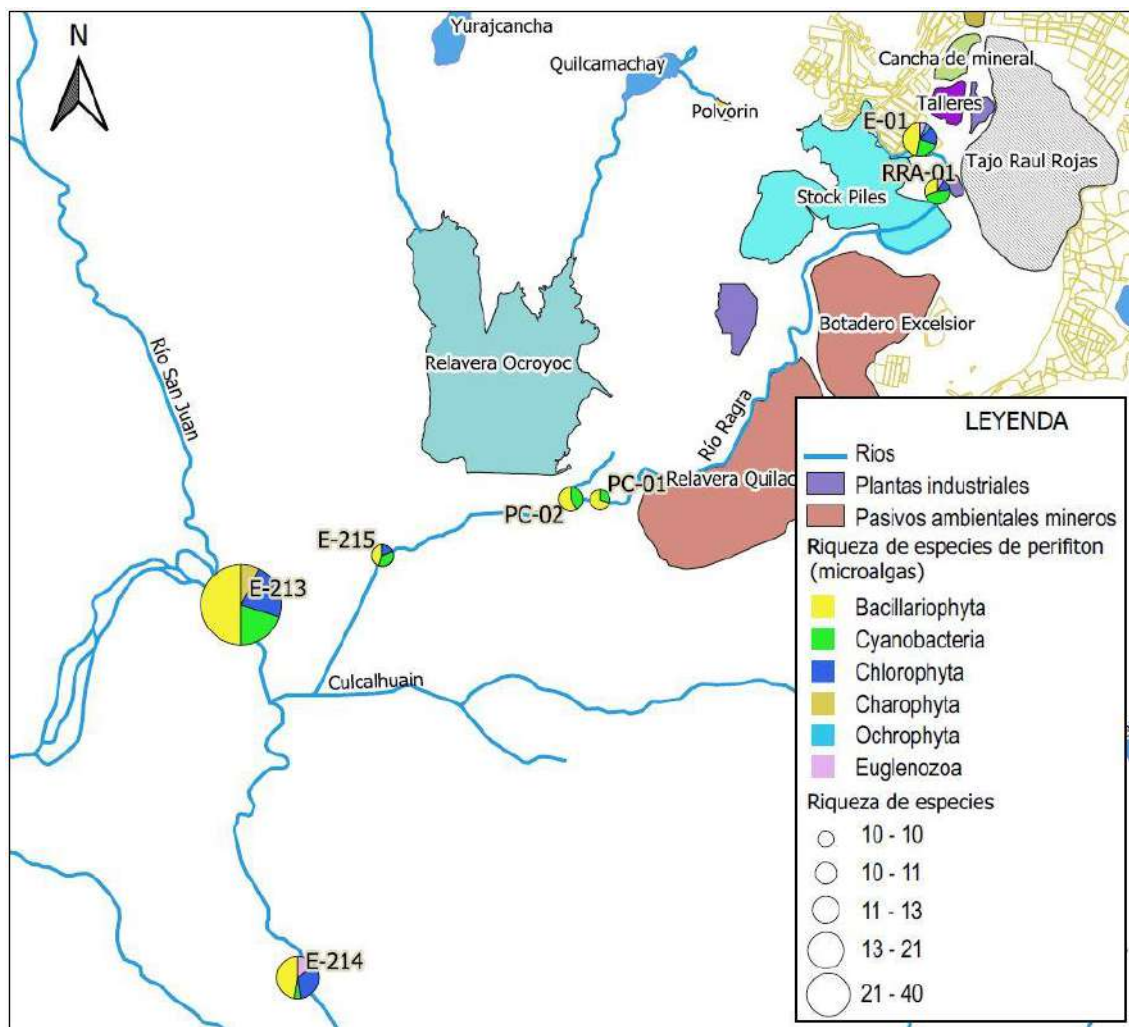
**Figura 7.48.** Composición de la riqueza de perifiton (microalgas) en el río Ragra y San Juan – agosto 2020

En la comunidad del perifiton, las microalgas que se registraron en el río Ragra fueron Bacillariophyta, Cyanobacteria, Chlorophyta, Ochrophyta y Euglenozoa. Los phyla Bacillariophyta (Diatomeas) y Cyanobacteria predominaron en riqueza y abundancia en los puntos evaluados, se resalta la presencia de Bacillariophyta por ser considerada indicador ambiental en ríos y lagos (Stoermer & Smol, 1999) y suelen ser empleadas en programas de monitoreo para estimar el estado ecológico de diversos ambientes acuáticos (Council of the European Communities, 1991) (Figura 7.48).

La riqueza de microalgas en el río Ragra, registró valores entre 10 y 17 especies, además se resalta la presencia de los géneros *Nitzschia*, *Encyonema* y *Fragilaria* pertenecientes al grupo Bacillariophyta los cuales se caracterizan por ser tolerantes a cambios ambientales y se encuentran presentes en ambientes eutróficos (Silva-Benavides 1996 y Gómez 1998), y *Pseudanabaena* que pertenece al grupo Cyanobacteria, se caracteriza por ser tolerante a altas concentraciones de metales (Rand et al., 2010).

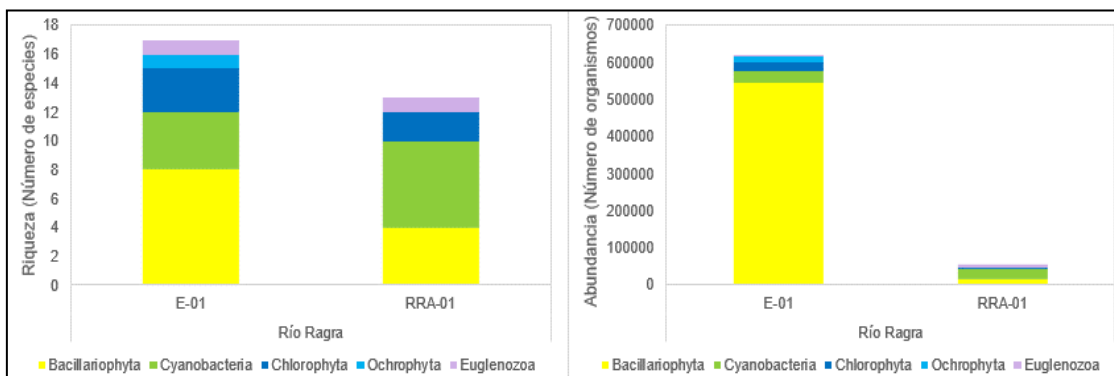
**Figura 7.49. a)** Composición y riqueza de perifiton (microalgas) y **b)** Abundancia de perifiton (microalgas) – agosto 2020

Con relación a la influencia del efluente minero (E-5) al río Ragra (E-01 y RRA-01), las microalgas que se registraron fueron los phyla Bacillariophyta, Cyanobacteria, Chlorophyta, Ochrophyta y Euglenozoa. Con respecto a la riqueza, se observa una disminución de Bacillariophyta, Chlorophyta y ausencia de Ochrophyta, mientras que Cyanobacteria registra un incremento en RRA-01 en comparación a E-01; sin embargo, la riqueza del phylum Euglenozoa es similar en ambos puntos. En relación a la abundancia, se aprecia una disminución de los phyla Bacillariophyta, Cyanobacteria y Chlorophyta, mientras Euglenozoa registra un incremento en RRA-01. Los cambios registrados en la riqueza y abundancia de las comunidades de microalgas pueden deberse en parte al aumento de la concentración de sulfatos, calcio, magnesio, manganeso, cadmio, cobre, hierro, plomo y conductividad presentes en el agua debido al aporte del efluente E-5, al respecto Celis *et al.* (2008), menciona que la conductividad influye en la distribución, composición, biomasa y densidad de las microalgas, y Blinn & Bailey (2001) mencionan que los aumentos de iones disueltos afectan la abundancia y la riqueza de Bacillariophyta (Figura 7.49).

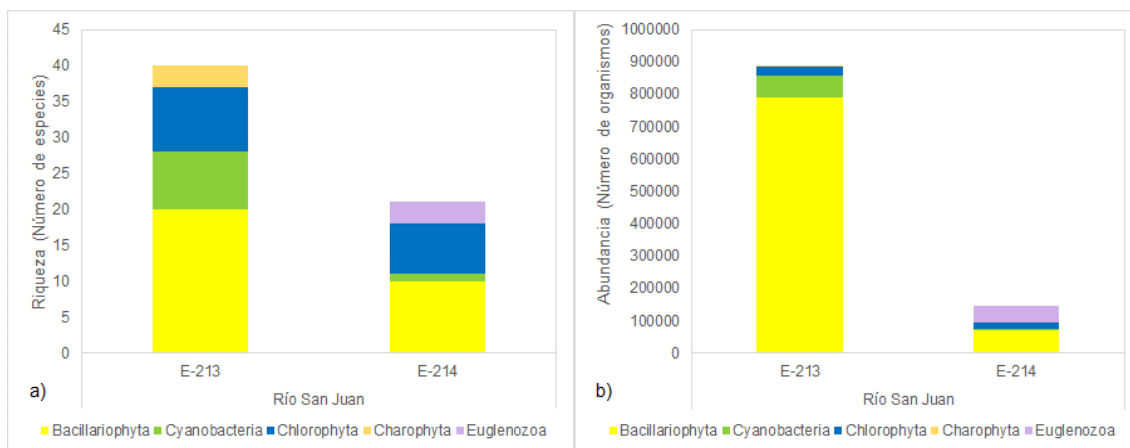
**Figura 7.50.** Composición de las microalgas en a) riqueza y b) abundancia

Respecto a los puntos evaluados en el río San Juan (E-213 y E-214), el punto E-213 (aguas arriba, antes de la confluencia con el río Ragra) presentó el mayor valor de riqueza (40 especies) y abundancia, además de presentar al phyla Charophyta considerado como un buen indicador de la calidad del agua debido a que son muy sensibles a la contaminación (Van Dijk & Van Vierssen, 1991; Coops, 2002; Cirujano, Murillo, Meco, & Fernández, 2007; Schneider, 2007); sin embargo, después de recibir el aporte de las aguas del río Ragra, se estaría produciendo cambios desfavorables al ambiente acuático, observados en el punto E-214 (aguas abajo, después de la confluencia con el río Ragra), como la disminución de la riqueza (21 especies) y abundancia, ausencia del phylum Charophyta y presencia de Euglenozoa, los cuales son característicos de ambientes acuáticos con materia orgánica en descomposición y ríos contaminados con metales pesados (Giordi, 2013), como el río Ragra y el punto (E-214) ubicado en el río San Juan (Figuras 7.50).

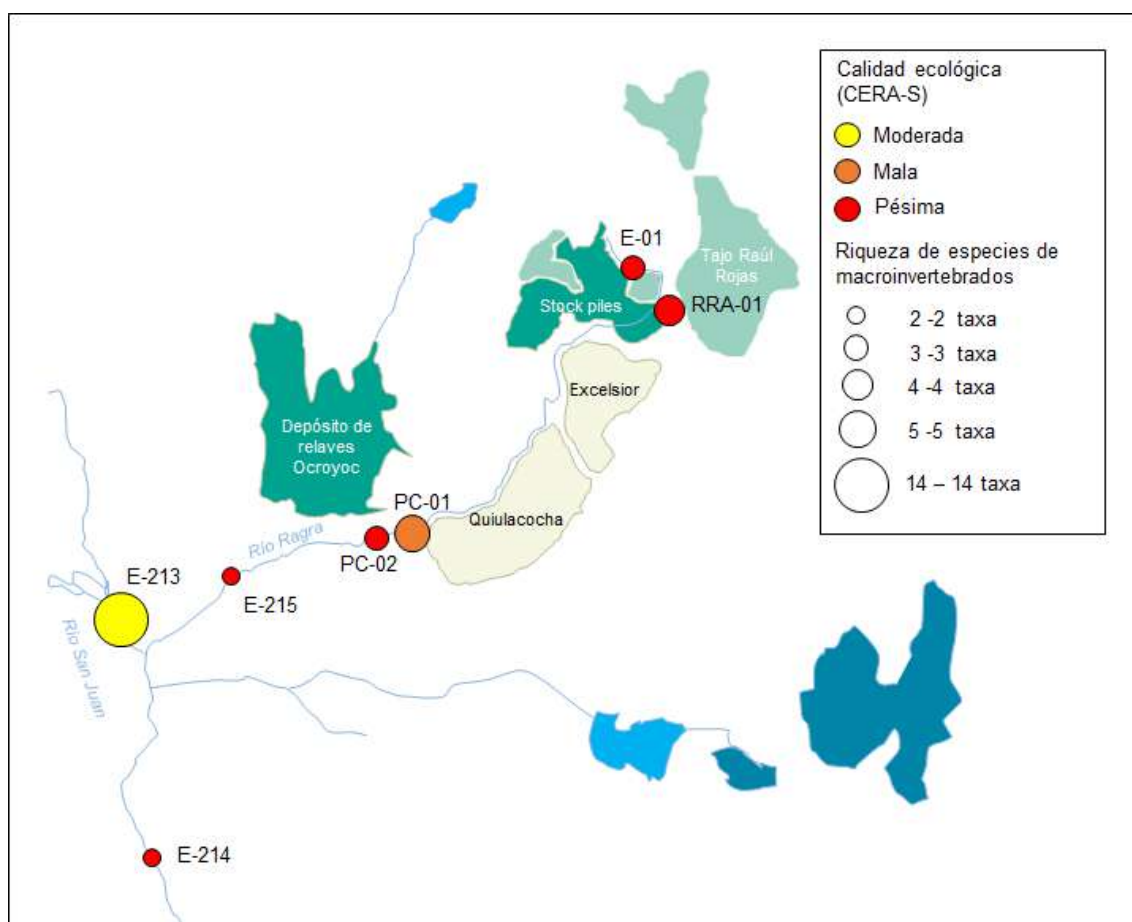
**Figura 7.51.** Calidad ecológica en los ríos Ragra y San Juan por punto de muestreo – agosto 2020

La riqueza de los puntos evaluados en el río Ragra, presentaron valores entre 2 y 5 especies, que se relacionaron con una calidad ecológica de mala y pésima según el Índice Biótico Andino (ABI), por el predominio de especies consideradas tolerantes a los cambios medioambientales como Díptera (Chironomidae) y Haplotaquída (oligoquetos) (Figura 7.51).

especies) y abundancia (32 individuos), ausencia de grupos indicadores de buena calidad de agua, predominio de grupos de especies tolerantes (familias Haplotaxidae y Chironomidae), lo cual se vio reflejado en una calidad biológica y ecológica pésima según el ABI (Figuras 7.53 y 7.51).

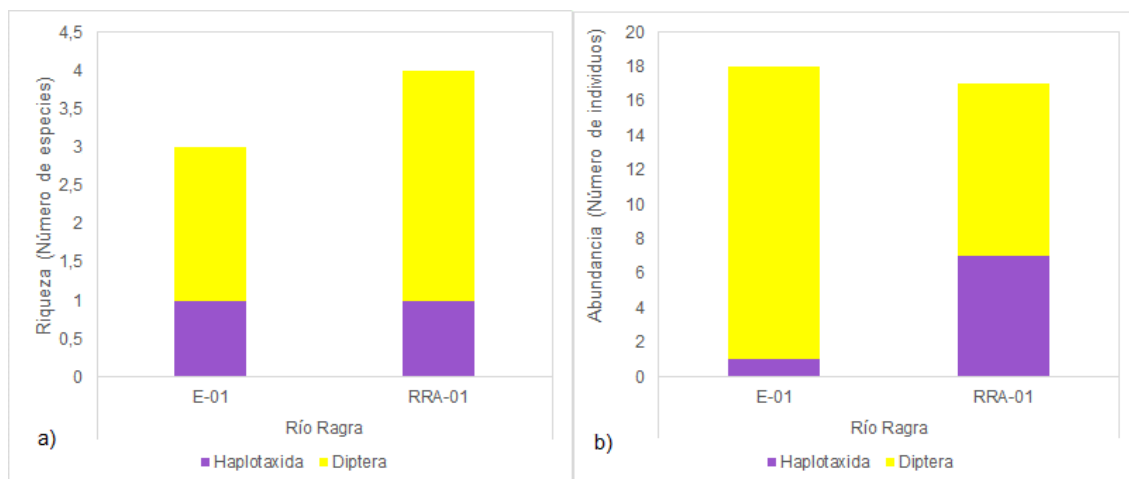
**Figura 7.52. a)** Composición y riqueza de macroinvertebrados bentónicos, y **b)** Abundancia de macroinvertebrados bentónicos – agosto 2020

Respecto a la influencia del efluente minero (E-5) al río Ragra (E-01 y RRA-01) y la comunidad de macroinvertebrados bentónicos evaluados, se registraron los órdenes Díptera y Haplotaquída. En relación a la riqueza, Díptera presentó los mayores valores en el punto RRA-01, mientras que el orden Haplotaquída presentó valores similares de riqueza en ambos

puntos, sin embargo se observó un cambio en la composición de especies registrándose en RRA-01 la familia Muscidae perteneciente al orden Díptera. En relación a la abundancia, se observó una disminución en el punto RRA-01 del orden Díptera principalmente y un aumento del orden Haplotoxicida (Figura 7.52).

Las familias de Díptera presentes en E-01 fueron Chironomidae y Psychodidae, mientras que, en RRA-01 se registraron Chironomidae, Psychodidae y Muscidae. El orden Díptera se caracteriza por ser colonizadores oportunistas (Armitage y Blackburn, 1990; Munn y Brusven, 1991; Torralva et al., 1996), siendo la familia Chironomidae utilizada como indicadora de varios niveles tróficos de contaminación acuática (Wolff 2006), y la familia Muscidae se caracteriza por tener un rol importante en los ecosistemas debido a su hábito coprófago, polinizador y hematófago, siendo algunas de sus especies consideradas como controladores poblacionales de otros insectos y descomponedores de materia orgánica ya sea animal o vegetal (Carvalho et al. 2005). Respecto al orden Haplotoxicida, se registraron en ambos puntos de muestreo; sin embargo, se incrementó la abundancia en RRA-01, estos organismos se encuentran en una gran variedad de hábitats desde aguas corrientes a estancadas, y algunos grupos son abundantes en zonas con altos niveles de polución orgánica (Encalada et al., 2011).

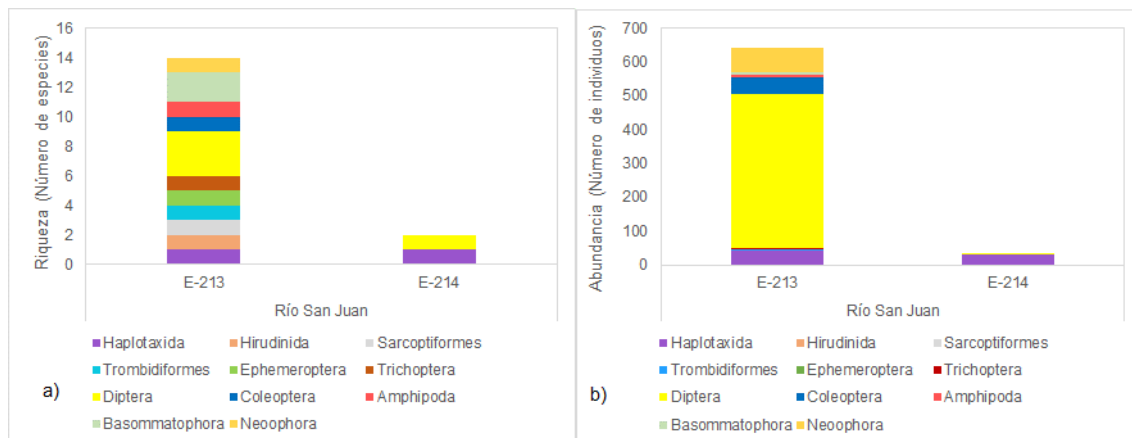
**Figura 7.53. a) Composición y riqueza de macroinvertebrados bentónicos – agosto 2020, y b) Abundancia de macroinvertebrados bentónicos – agosto 2020**

Respecto a los puntos evaluados en el río San Juan (E-213 y E-214) y la comunidad de macroinvertebrados bentónicos evaluados, el punto E-213 (aguas arriba, antes de la confluencia con el río Ragra) presentó el mayor valor de riqueza (14 especies) y abundancia (642 individuos), donde se registraron especies de los órdenes Ephemeroptera y Trichoptera, los cuales son considerados como buenos indicadores de calidad de agua (Roldán, 1992), lo cual se reflejó en una buena calidad biológica y moderada calidad ecológica según el Índice Biótico Andino (ABI). Después de recibir el aporte de las aguas del río Ragra, se estaría produciendo cambios desfavorables al ambiente acuático, lo cual fue observado en el punto E-214 (aguas abajo) como la disminución de la riqueza (2

Las aguas del río Ragra al ser influenciadas por las actividades mineras (Empresa Administradora Cerro SAC, Óxidos de Pasco SAC), PAM depósito de relave Quiulacocha, sedimentos fluvio aluvial mezclado con residuos mineros dispuestos en ambas márgenes del río Ragra y compañía minera Aurex, estarían afectando la calidad del agua por el incremento en las concentraciones de sulfatos y metales; además de los aportes de contaminantes orgánicos de los centros poblados ubicados en la provincia de Cerro de Pasco. Y este río al ser tributario al río San Juan estarían ocasionando cambios desfavorables que se evidenciaron en el análisis de los resultados de calidad de agua, sedimentos y comunidades hidrobiológicas en el punto E-214 (aguas abajo) con respecto a E-213 (aguas arriba).
