**INFORME N° 154 - 2015-OEFA/DE-SDCA-CIPASH**

**ASUNTO** : Identificación de pasivo ambiental del subsector hidrocarburos con código de Ficha OEFA F00371, ubicado en el Lote VII/VI (ex Lote VII), en el distrito de La Brea de la provincia Talara del departamento de Piura.

### III. IDENTIFICACIÓN DE PASIVO AMBIENTAL DEL SUBSECTOR HIDROCARBUROS CON CÓDIGO DE FICHA OEFA F00371

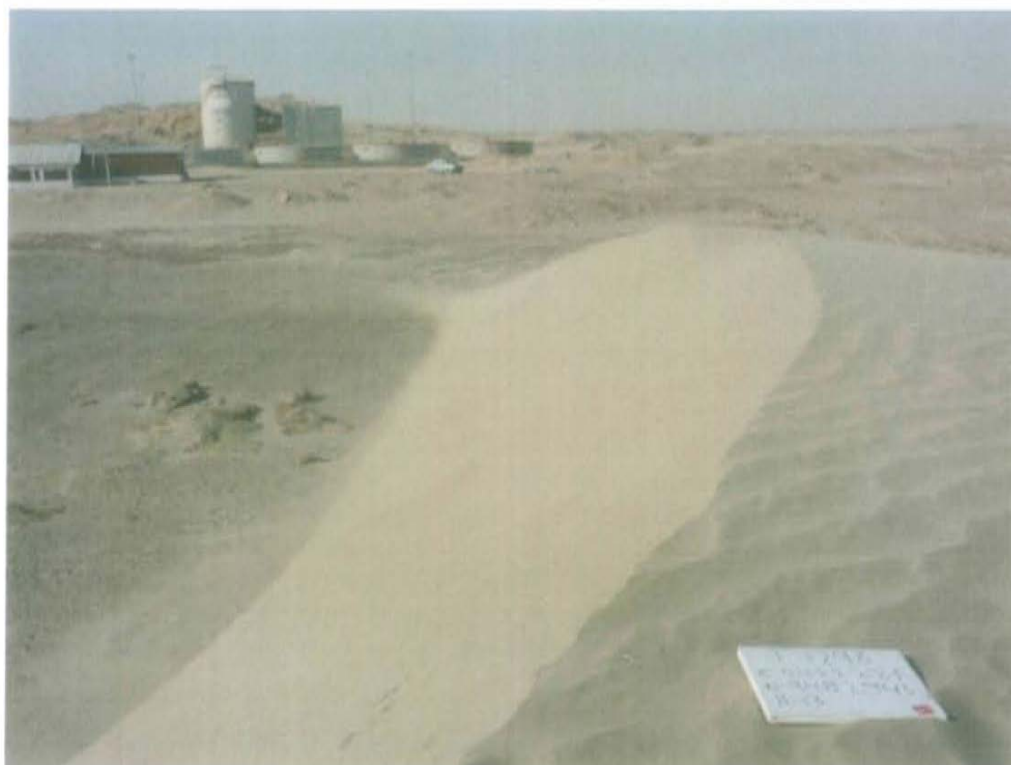
14. Durante la evaluación in situ realizada por el OEFA el 1 de junio de 2013, no se ubicó al pozo a nivel superficial, no se visualizó el terraplén ni el acceso vehicular hacia el pozo. Se observó que los alrededores a la coordenada de posible ubicación presentan gran

cantidad de arena acumulada producto del transporte de arena originado por los fuertes vientos de la zona, habiendo sido enterrados el pozo y su área circundante.

Fotografía N° 1. Pozo no ubicado a nivel superficial, se presume que el pozo este enterrado como consecuencia de la erosión y los fuertes vientos.

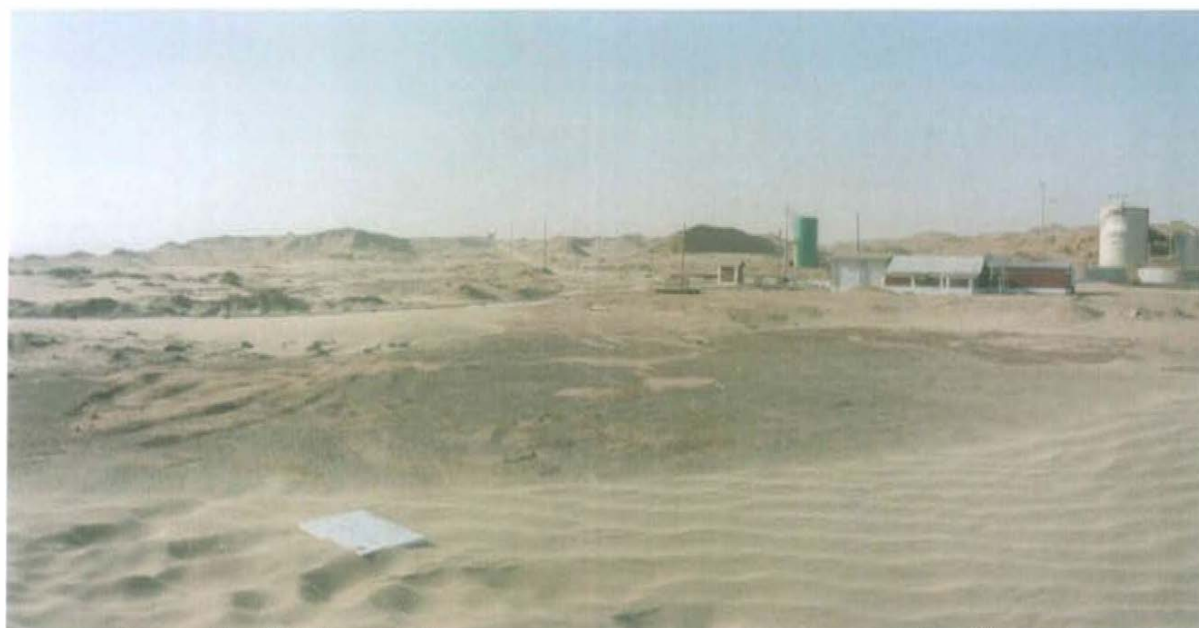
13. El área evaluada se encuentra expuesta a erosión eólica, debido a la presencia y acción combinada de los fuertes vientos, presenta un aspecto general desértico y ondulado. Las dunas se caracterizan por sus formas monticulares y cónicas con pendientes superiores a 15% y con alturas que oscilan entre 2 y 4 metros. En esta zona, la vegetación no existe o es muy escasa, apareciendo especies halófitas distribuidas en pequeñas manchas verdes.

Fotografía N° 2. Área evaluada que se encuentra expuesta a erosión eólica, este paisaje se caracteriza por sus geoformas accidentadas pero de poca altura, en esta zona la vegetación no existe o es muy escasa. Se encuentra aproximadamente a 200 m de la baterla Peroles.

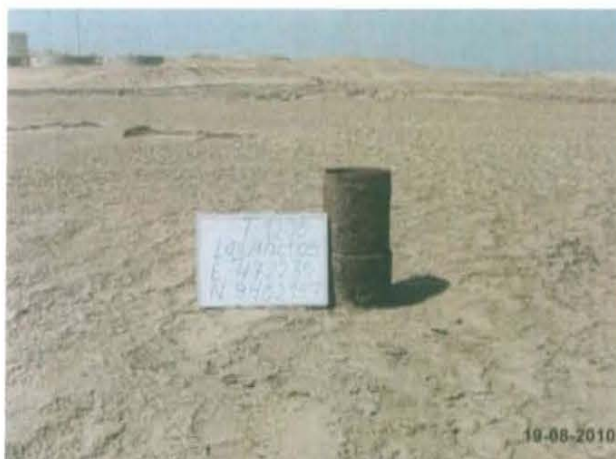
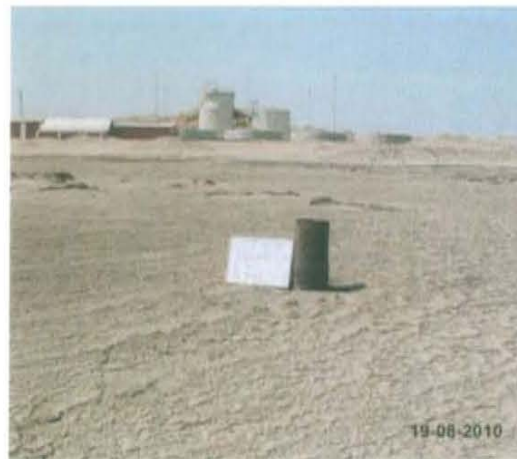
**3. REGISTRO FOTOGRÁFICO**

11. Según el registro de OSINERGMIN es considerado un pozo ATA, se visualiza el casing que sobresale el nivel del suelo, este se presenta tierra en su interior además de presencia de residuos de hidrocarburos en el suelo restos de madera (ver Anexo 5).

Inadecuado abandono del pozo
