INFORME N° 238 - 2014-OEFA/DE-SDCA-CIPASH

ASUNTO : Identificación de pasivo ambiental del subsector hidrocarburos
con código de Ficha OEFA F01410, ubicado en el Lote VII/VI (ex
Lote VII), en el distrito de La Brea Negritos de la provincia Talara
del departamento de Piura.

III. IDENTIFICACIÓN DE PASIVO AMBIENTAL DEL SUBSECTOR HIDROCARBUROS CON CÓDIGO DE FICHA OEFA F01410

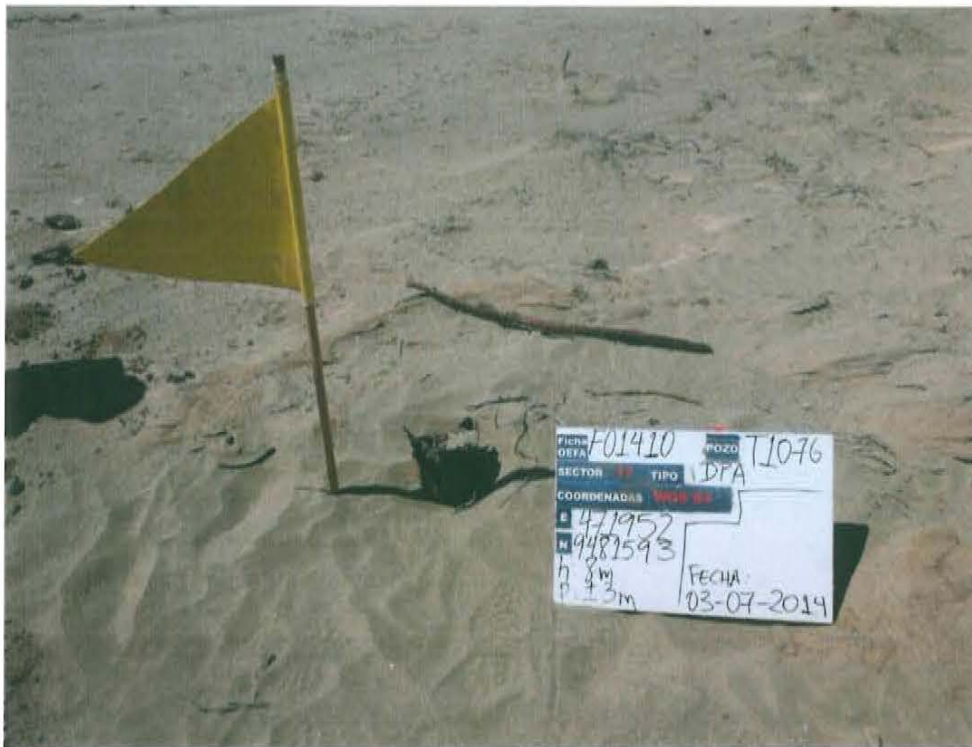
14. Durante la evaluación in situ realizada por el OEFA el 03 de julio de 2014, se ubicó el pozo en evaluación en un terreno no habilitado, el cual no posee acceso vehicular, dicho pozo presentaba casing en avanzado estado de corrosión sobresaliendo 0.2 m sobre la

superficie del suelo, en su interior se encontraba lleno de arena, considerándose abierto y expuesto al ambiente; asimismo, no se percibió emisiones gaseosas provenientes del pozo, ni se observó afloramiento superficial de líquidos; pero se observó cambios de color en el suelo (ver anexos 1, 2 y 3).

Fotografía N° 1. Se observa el casing del Pozo T1076 en avanzado estado de corrosión abierto y expuesto al ambiente.

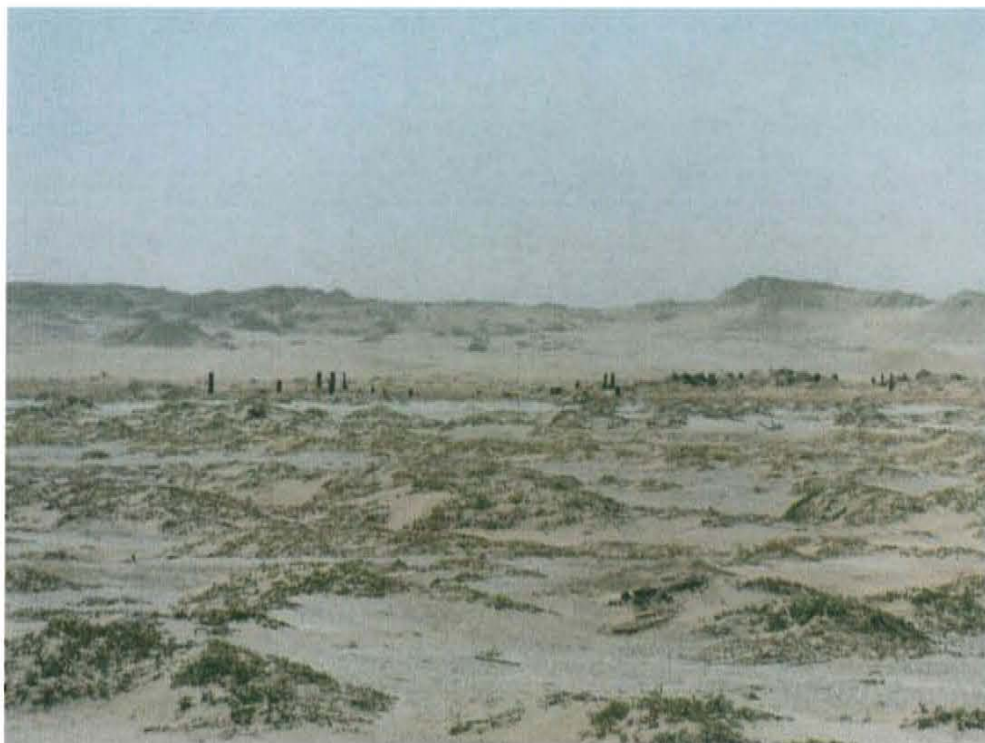
Fotografía N° 2. La zona donde se ubica el Pozo T1076 presenta un paisaje con presencia de dunas monticulares.

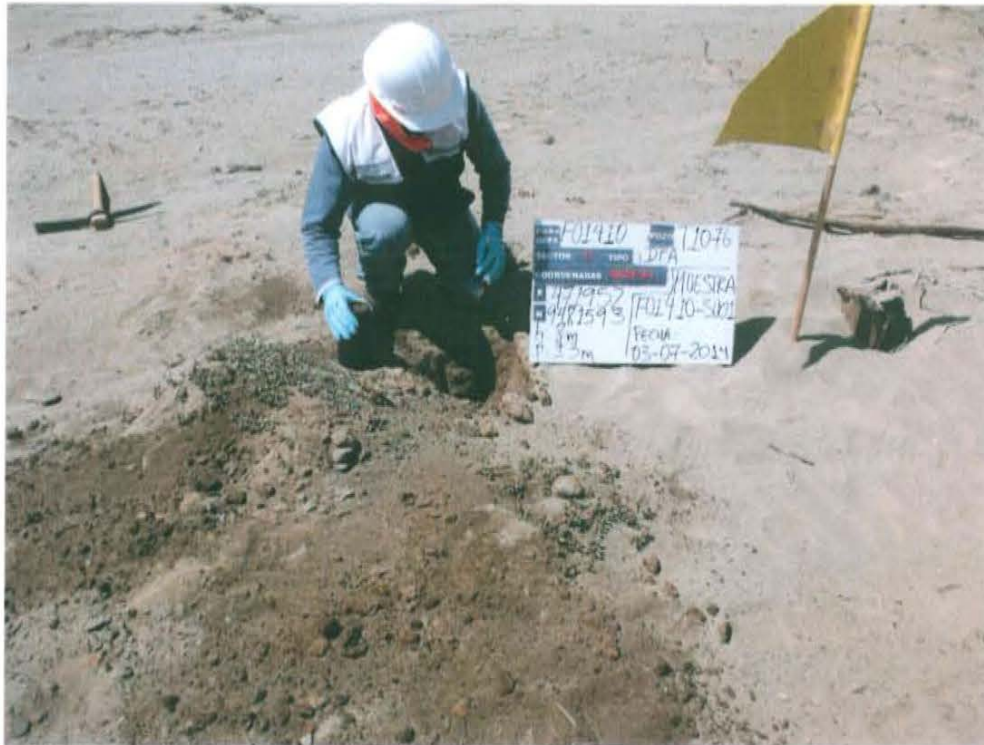
Fotografía N° 3. Toma de muestra de suelo en el punto F01410 -SU01, ubicado a 1,2 m del Pozo T1076.

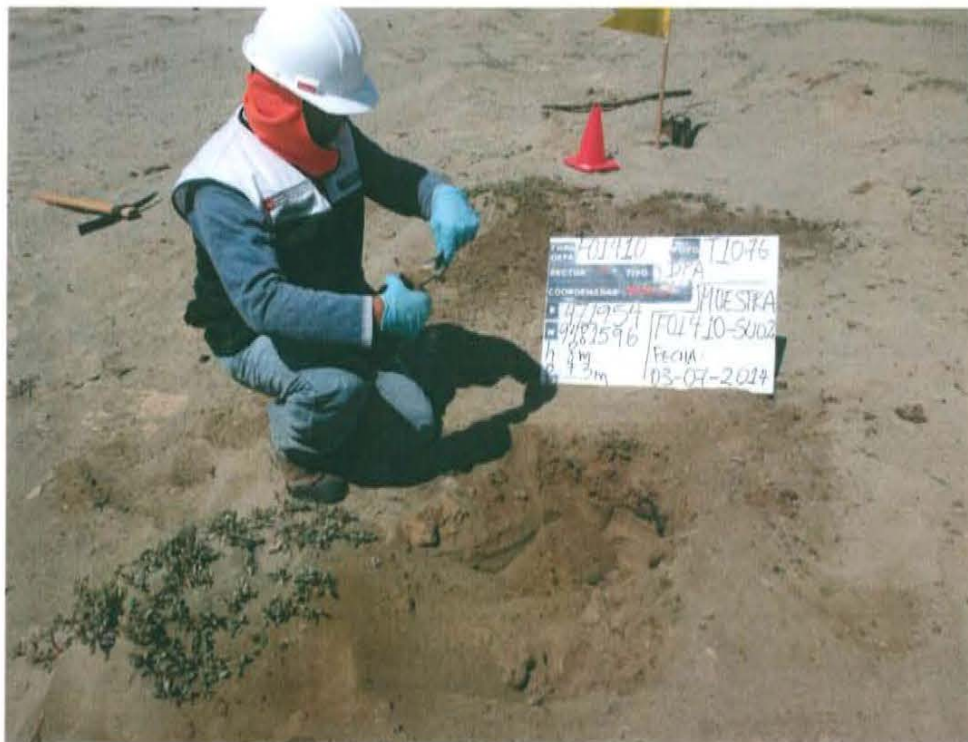
Fotografía N° 4. Toma de muestra de suelo en el punto F01410 -SU02, ubicado a 3,5 m del Pozo T1076.

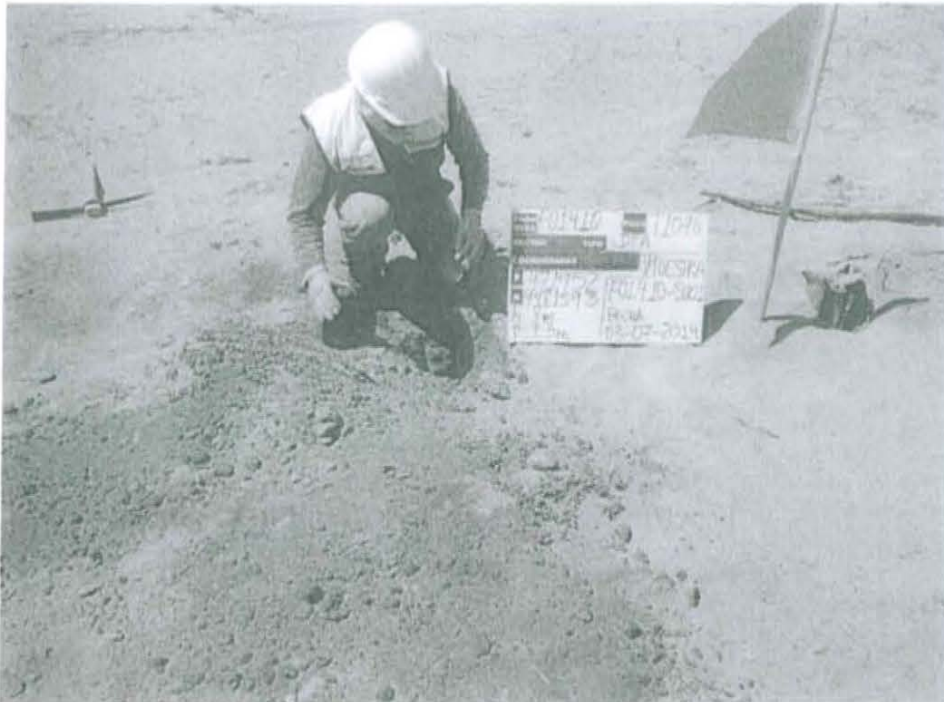
Fotografía N° 1. Toma de muestra de suelo en el punto F01410-SU01, ubicado a 1,20 m de distancia del Casing, Pozo T1076.

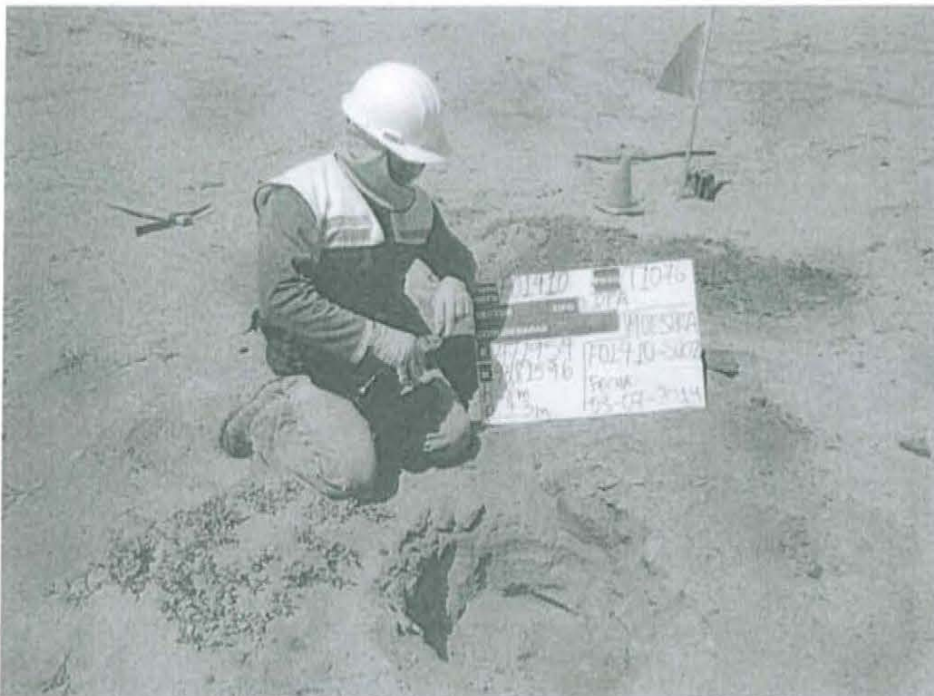
Fotografía N° 2. Toma de muestra de suelo en el punto F01410-SU02, ubicado a 3,50 m de distancia del Casing, Pozo T1076.

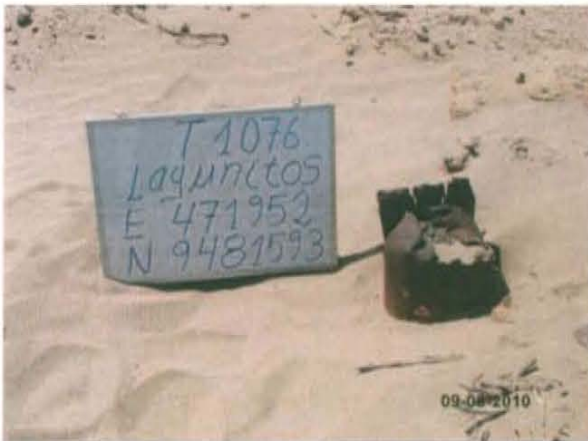
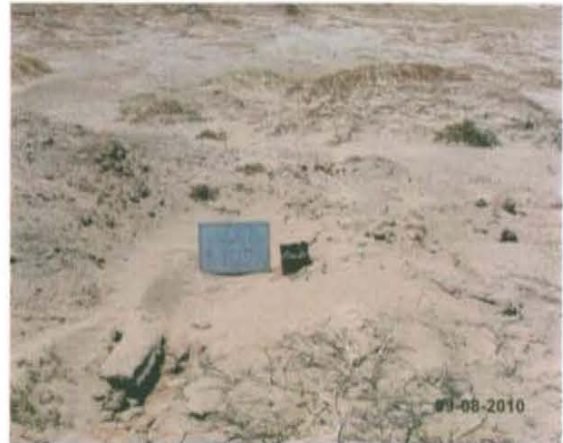
2. DESCRIPCIÓN DEL PASIVO AMBIENTAL
Estado del Pozo: DPA
Descripción de los Componentes existentes del Pozo: El pozo cuenta con casing corroído y lleno de arena, sin plataforma.
Descripción de los Aspectos Ambientales: Flora: presencia de Gramínea.
Contaminación Ambiental Por: Derrame de hidrocarburos (Suelo Impregnados de Hidrocarburo en una área aproximada de 2 m2), Presencia de Residuos sólidos (restos de madera).
Descripción de referencias y/o acceso al Pozo: Sin acceso.
Descripción del Aspecto Social: No se visualizó indicios de presencia de pobladores para extracción de Hidrocarburo.
3. REGISTRO FOTOGRÁFICO

4. CAUSA / ORIGEN
Inadecuado abandono del pozo
5. TIPOS DE PASIVOS AMBIENTALES (Marque con X el que corresponda).
