INFORME N° 671 - 2014-OEFA/DE-SDCA-CIPASH

ASUNTO : Identificación de pasivo ambiental del subsector hidrocarburos con
código de Ficha OEFA F01196 ubicado en el Lote I, en el distrito de
La Brea de la provincia Talara del departamento de Piura.

III. IDENTIFICACIÓN DE PASIVO AMBIENTAL DEL SUBSECTOR HIDROCARBUROS CON CÓDIGO DE FICHA OEFA F01196

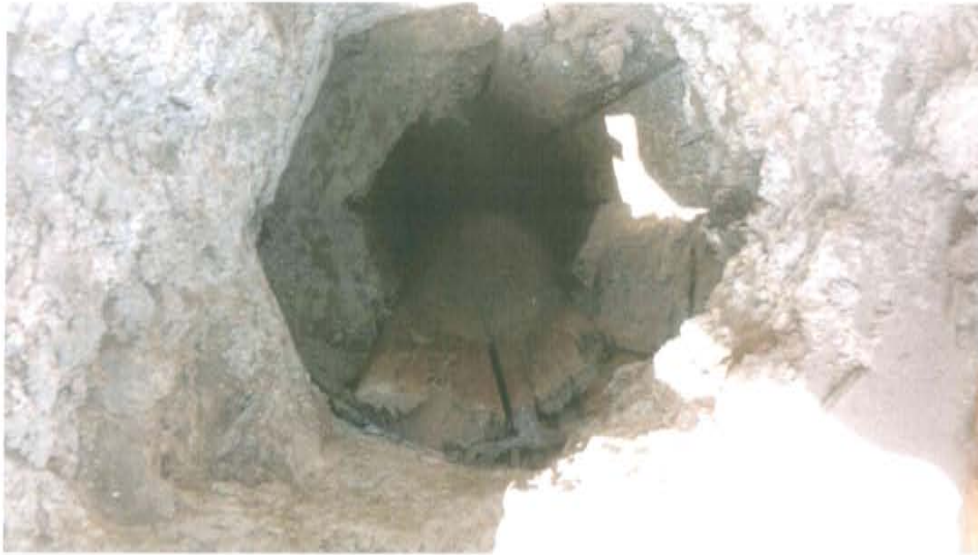
Fotografía N° 1. Pozo T_731, presenta conductora de madera de aproximadamente 20 pulgadas de diámetro.

15. Durante la evaluación in situ realizada por el OEFA el 6 de julio de 2014 no se observó el casing del pozo a nivel de superficie pero se observó una conductora de madera de aproximadamente de 20 pulgadas de diámetro, el cual se encuentra abierto al ambiente; sin embargo, no se percibió olores característicos a hidrocarburos originados por emisiones gaseosas provenientes del pozo ni se observó afloramiento superficial de líquidos (ver anexos 1, 2 y 3).

17. En ese sentido, de la revisión de los antecedentes y las observaciones en campo se tiene que el pozo se encuentra mal abandonado, toda vez que no se encuentra herméticamente cerrado ni en condiciones seguras para el abandono, conforme se establece en el Decreto Supremo N° 032-2004-EM - Reglamento de las Actividades de Exploración y Explotación de Hidrocarburos⁶.

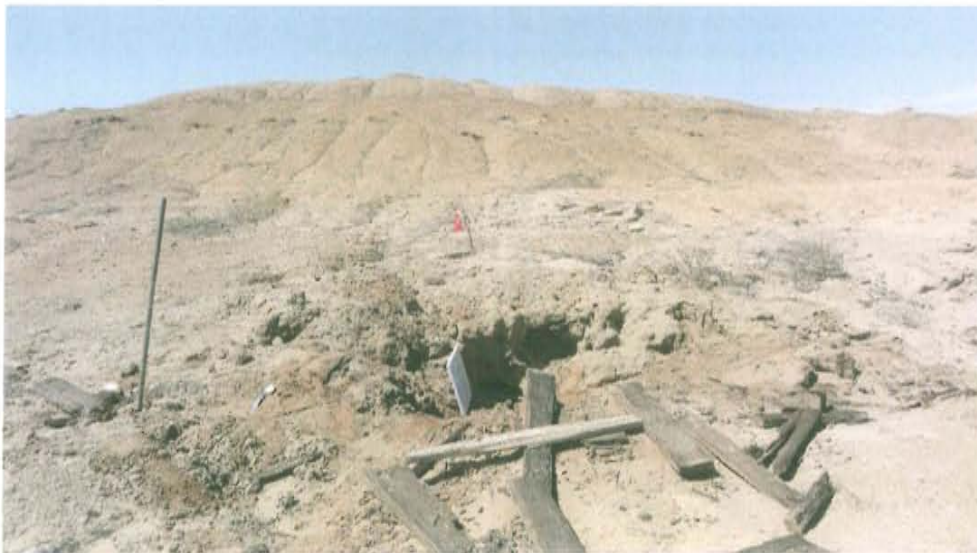
Fotografía N° 2. El pozo se ubica en la unidad fisiográfica de tablazos, se observa en los alrededores restos de madera.

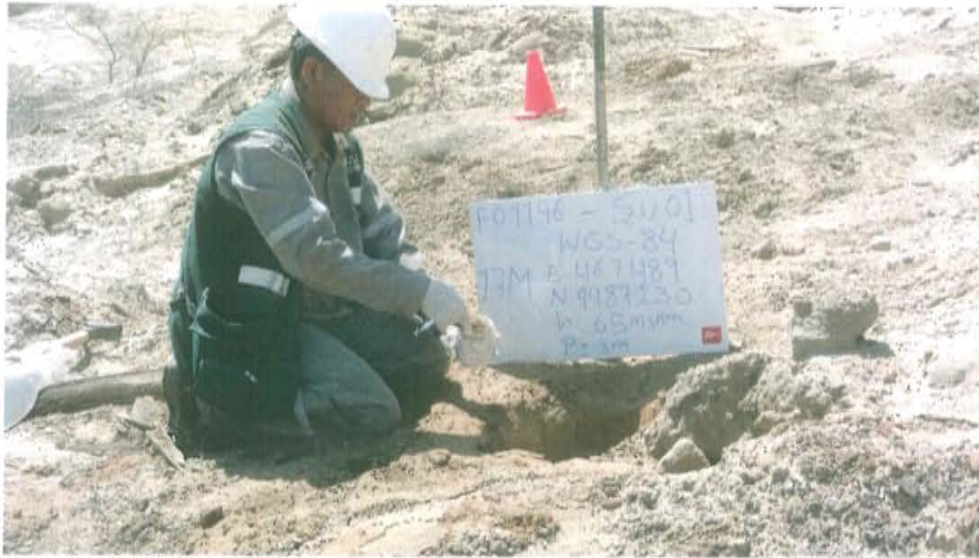
Fotografía N° 3. Toma de muestra de suelo en el punto F01196-SU01.

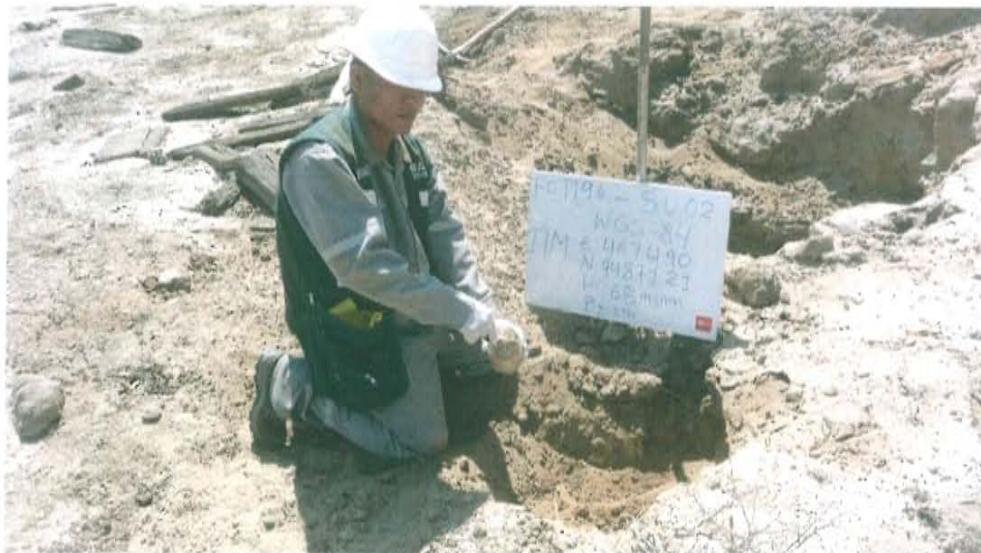
Fotografía N° 4. Toma de muestra de suelo en el punto F01196-SU02.

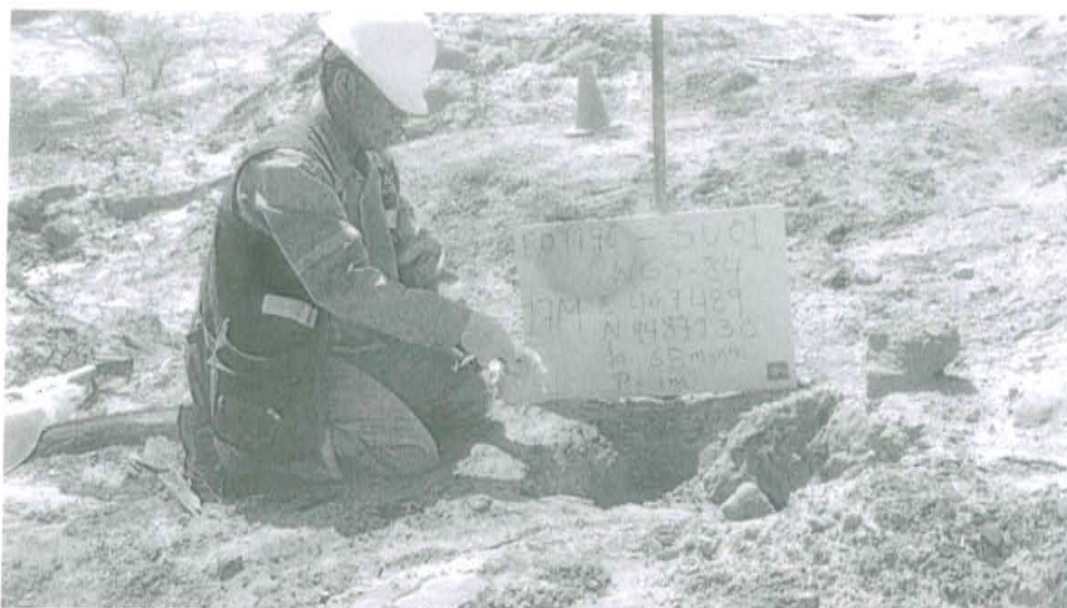
Fotografía N° 1. Toma de muestra de suelo en el punto F01196-SU01, aproximadamente a 3 m al Norte de la posible ubicación del Pozo T_731 y a una profundidad de 0,2 m a 0,3 m de la superficie del suelo.

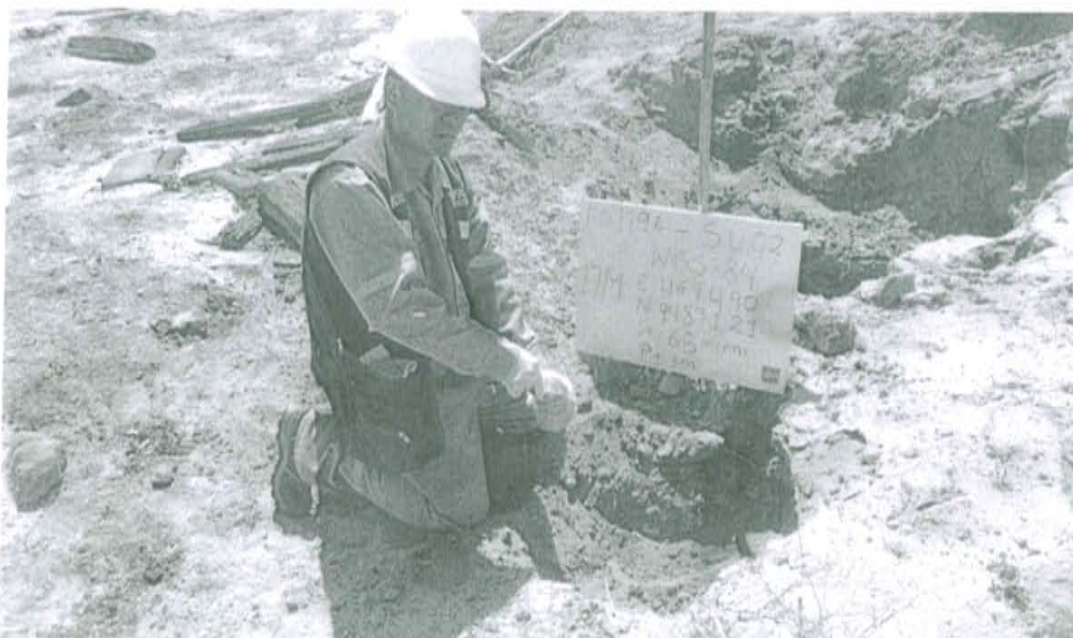
Fotografía N° 2. Toma de muestra de suelo en el punto F01196-SU02, aproximadamente a 8,0 m al Sureste de la posible ubicación del Pozo T_731 y a una profundidad de 0,3 m a 0,4 m de la superficie del suelo.

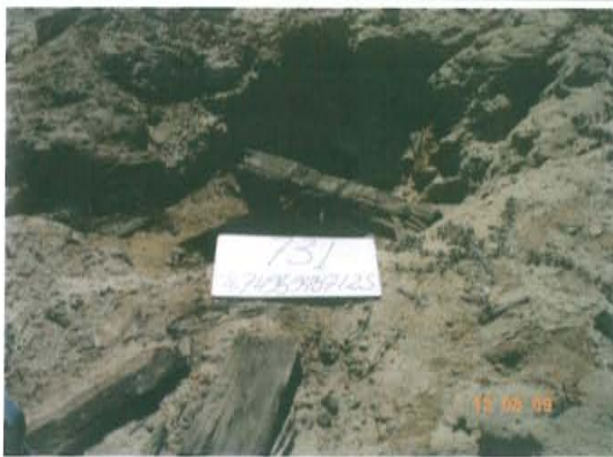
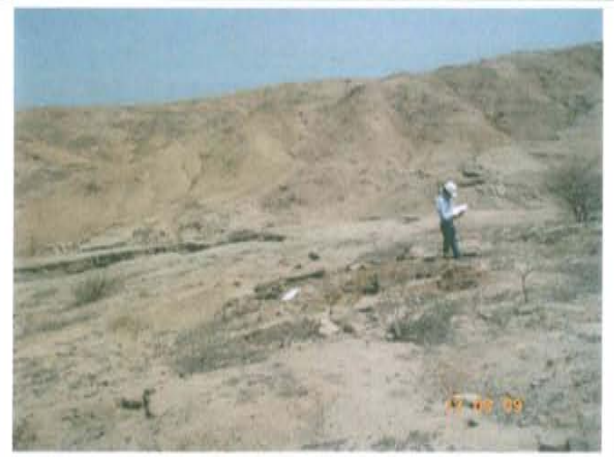
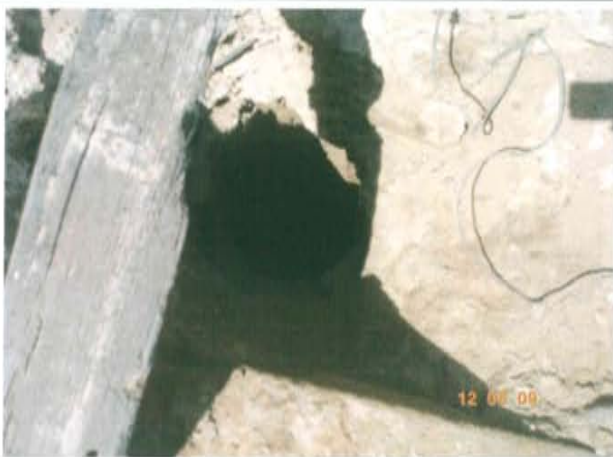
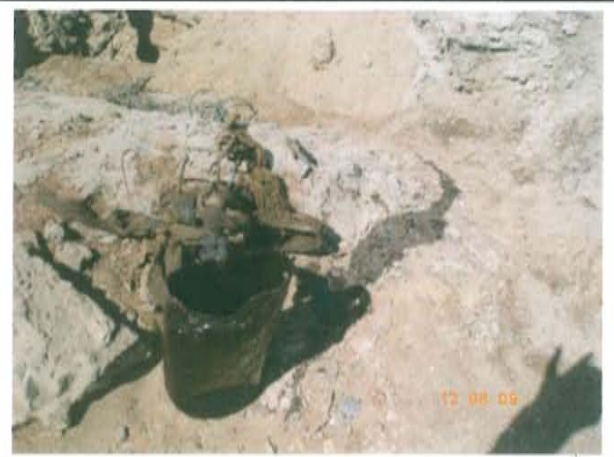
3. REGISTRO FOTOGRÁFICO

Pozo abandono que está siendo explotado artesanalmente por los pobladores, se evidencia suelos impactados con hidrocarburos, en un área aproximada de 4 m². Asimismo, se ha constato botellas de plástico y madera contaminados con petróleo dispersos en la plataforma erosionada. Por otro lado, no existe carretera de ingreso al pozo, el relieve es accidentado pues presenta cárcavas en la terraza, no se evidencia viviendas cercanas. La zona es de tipo desértico con poca especies vegetales tales como Algarrobo, Gramíneas, entre otras.

Inadecuado abandono de pozo.
