**INFORME N° 481 - 2014-OEFA/DE-SDCA-CIPASH**

**ASUNTO** : Identificación de pasivo ambiental del subsector hidrocarburos,  
con código de Ficha OEFA F00974, ubicado en el Lote VII/VI (ex  
Lote VI), en el distrito de Lobitos de la provincia Talara del  
departamento de Piura.

1. El presente Informe corresponde por objeto que el pozo mal abandonado (con código PERUPETRO L\_388) es un pasivo ambiental del subsector hidrocarburos, identificado con código de Ficha OEFA F00974. Este pasivo ambiental se encuentra ubicado en el Lote VII/VI (ex Lote VI), en el distrito de Lobitos de la provincia Talara del departamento de Piura, el cual fue verificado en campo el 25 de abril de 2014.

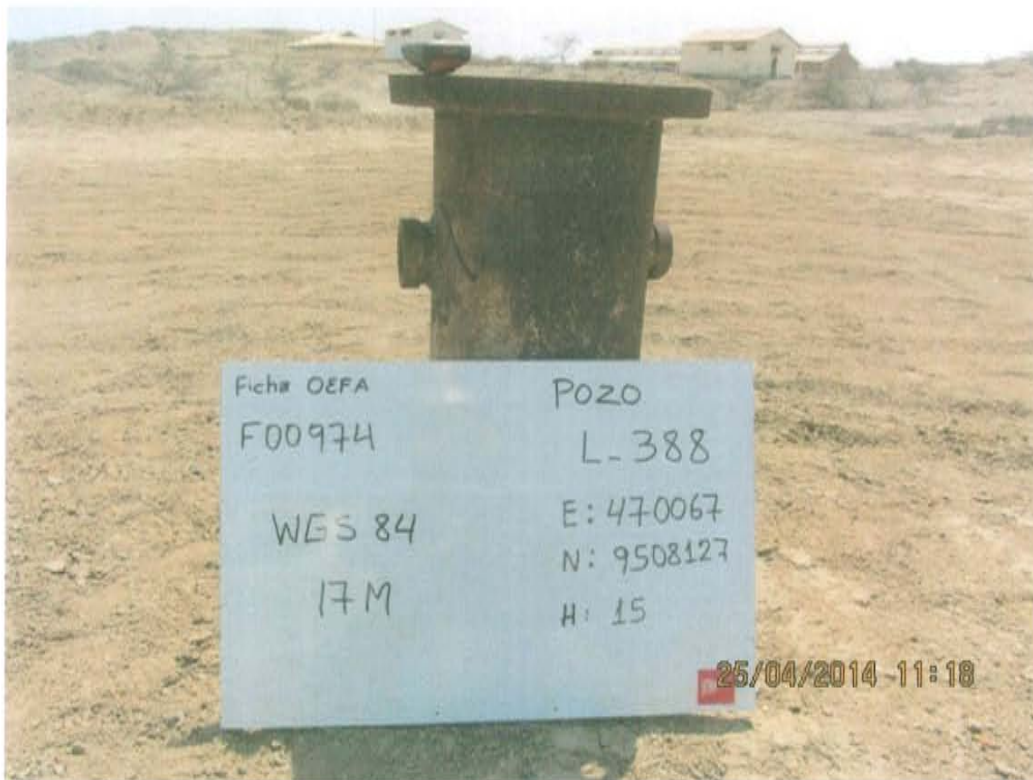
Fotografía N° 1. Se observa cabezal del pozo que se encuentra abierto al ambiente.

15. Cabe señalar que, de la revisión de la información proporcionada por OSINERGMIN (ver anexo 7) y lo observado durante la evaluación in situ (ver fotografías 1 y 2), se puede afirmar que el pozo ha sido intervenido; sin embargo, al momento de la visita este se encontró inactivo; asimismo, no se ubica dentro de la lista de pozos activos o en producción proporcionada por PERUPETRO mediante Oficio N° GGRL-EXPL-GFBD-091-2014.

17. En ese sentido, de la revisión de los antecedentes y las observaciones en campo se tiene que el pozo se encuentra mal abandonado, toda vez que no se encuentra herméticamente cerrado ni en condiciones seguras para el abandono, conforme se establece en el Decreto Supremo N° 032-2004-EM - Reglamento de las Actividades de Exploración y Explotación de Hidrocarburos<sup>6</sup>.

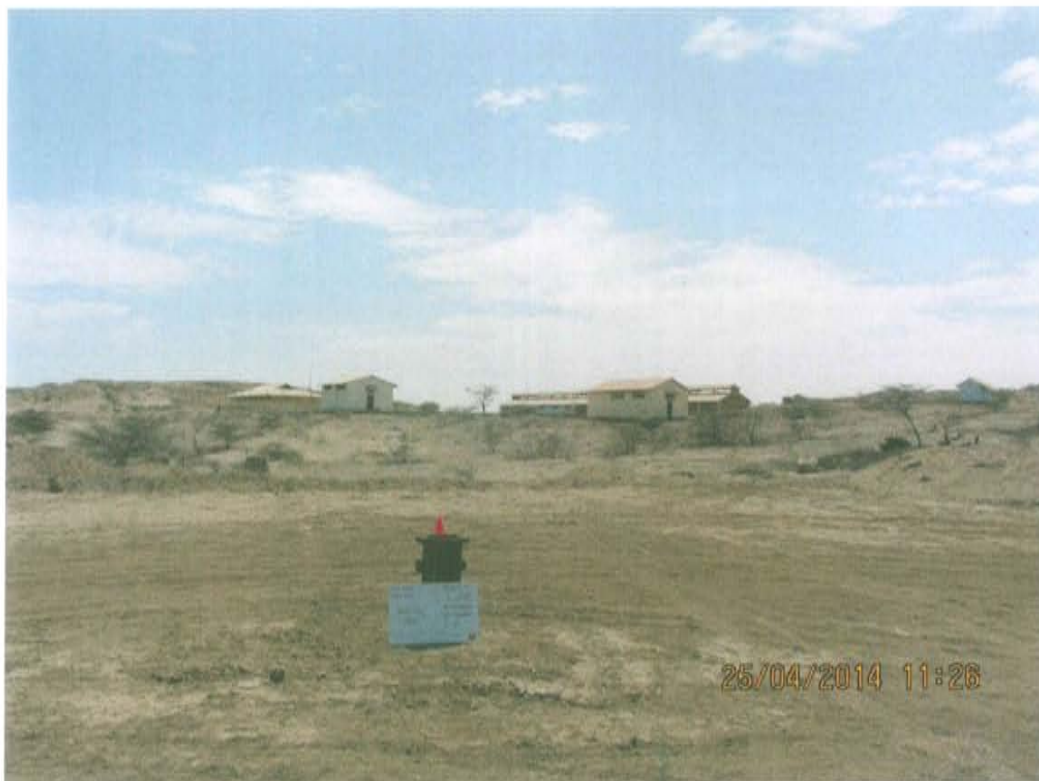
Fotografía N° 2. Vista panorámica del área evaluada del Pozo L\_388, se caracteriza por presentar un terreno afirmado y a 90 m se encuentra las instalaciones del polvorin del ejercito base Lobitos.

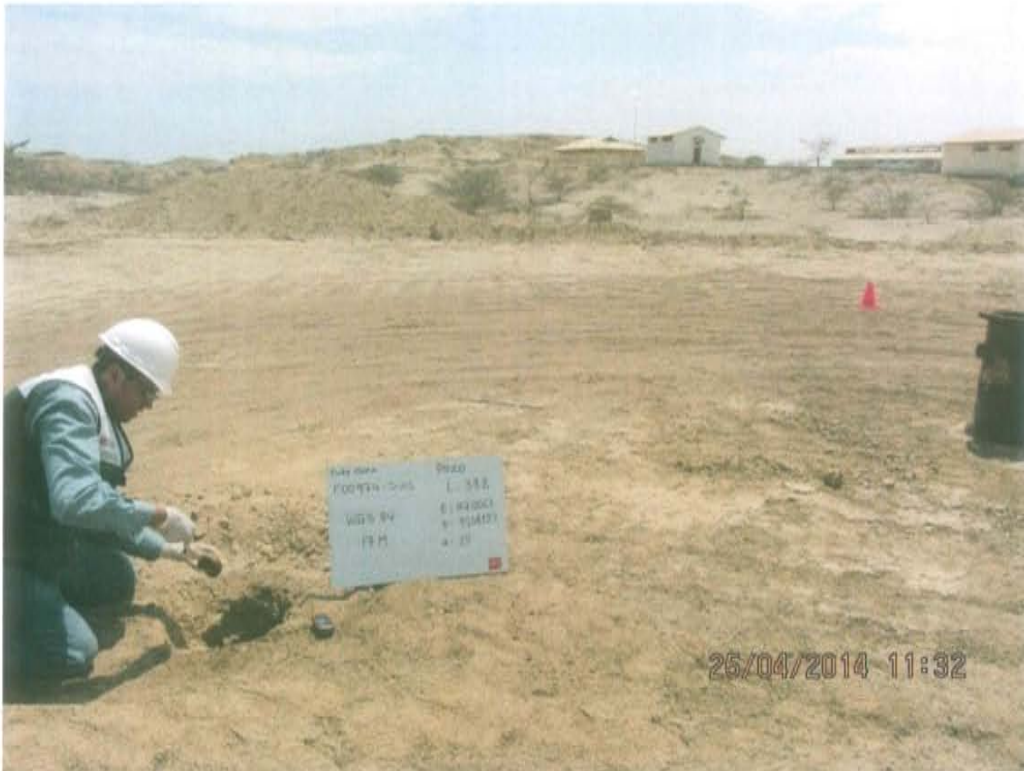
Fotografía N° 3. Toma de muestra de suelo en el punto F00974-SU01, ubicado a 3 m de distancia del casing del Pozo L\_388.

18. Producto del recorrido y exploración del área circundante al pozo, se ubicó dos (02) puntos para la recolección de igual número de muestra puntual de suelo para su correspondiente análisis en un laboratorio acreditado por INDECOPI. Para la toma de muestra se siguieron los criterios establecidos en la Guía para Muestreo de Suelos en el marco del Decreto Supremo N° 002-2013-MINAM, Estándares de Calidad Ambiental (ECA) para suelo, aprobado con Resolución Ministerial N° 085-2014-MINAM.
19. La descripción y ubicación de los puntos de muestreo de suelo; así como, los parámetros analizados en laboratorio se detallan en la Tabla 1 (ver anexo 4).

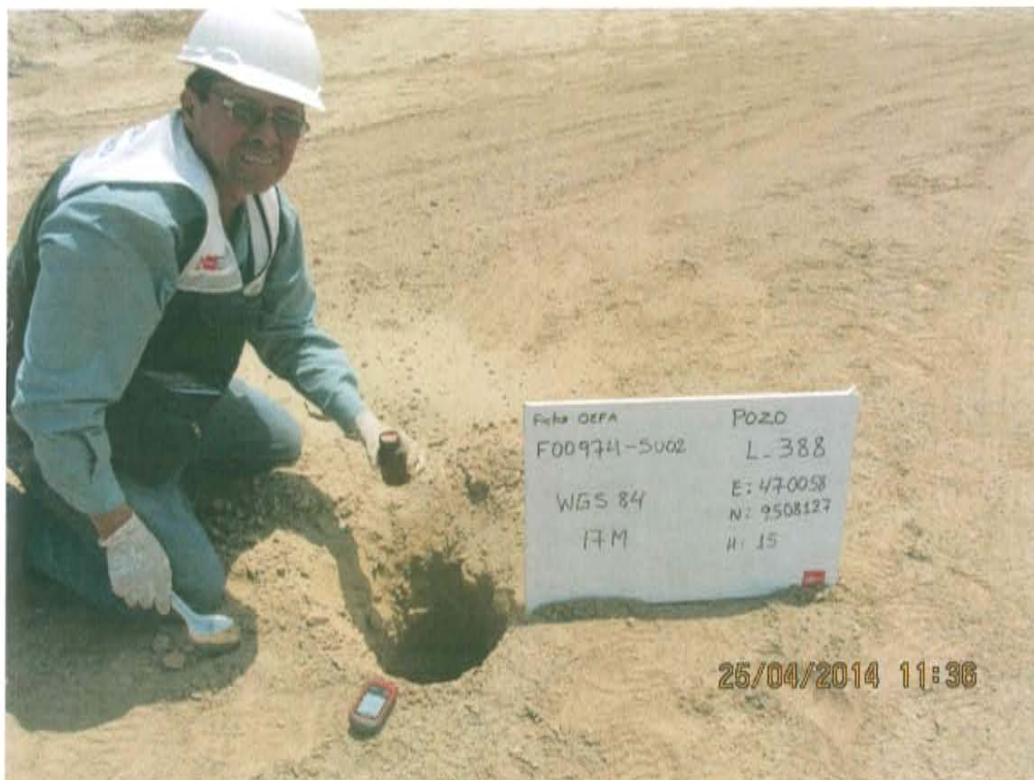
Fotografía N° 4. Toma de muestra de suelo en el punto F00974-SU02, ubicado a 9 m de distancia del casing del Pozo L\_388.

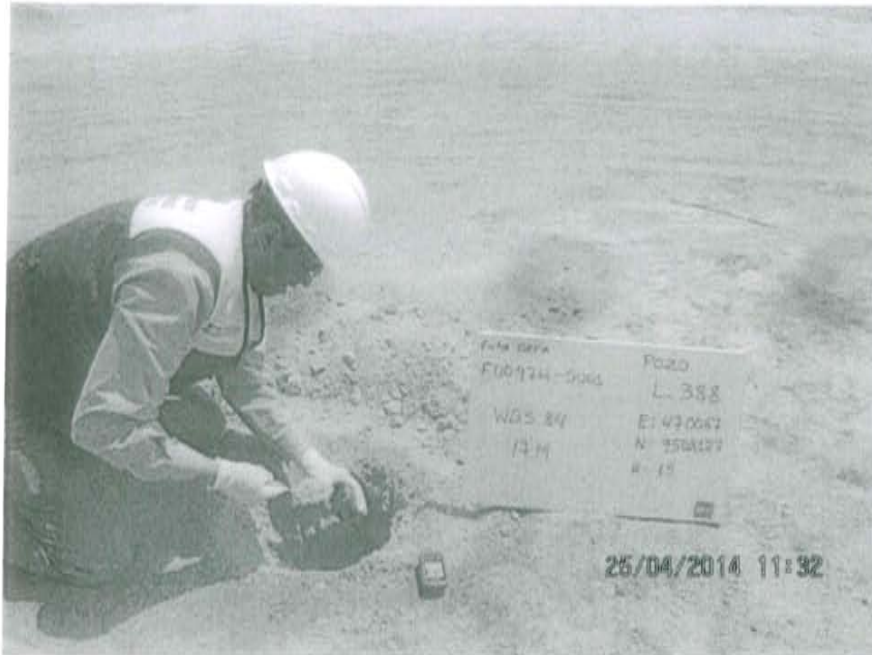
Fotografía N° 1. Toma de muestra de suelo en el punto F00974-SU01, ubicado a 3 m de distancia del casing del Pozo L\_388.

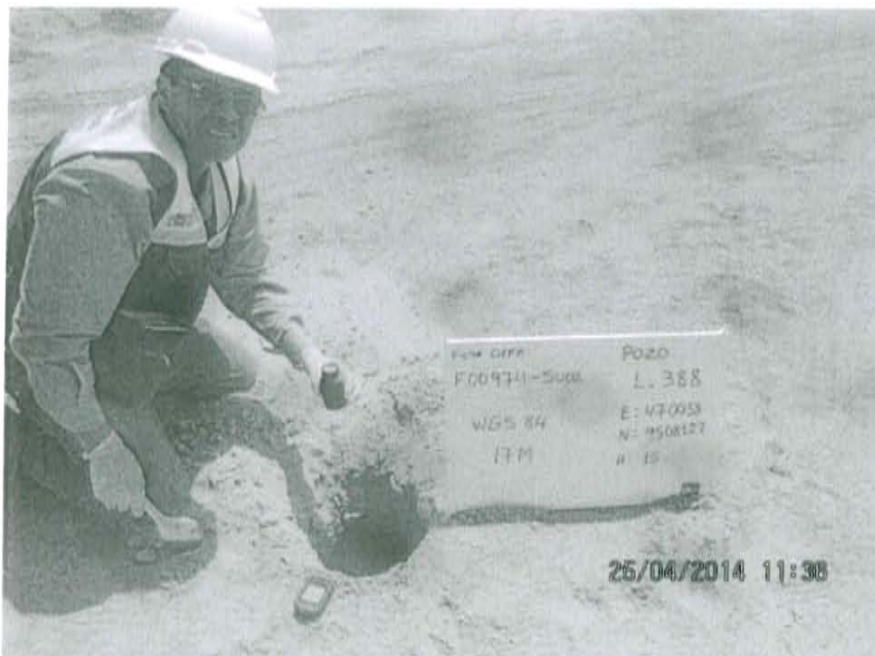
Fotografía N° 2. Toma de muestra de suelo en el punto F00974-SU02, ubicado a 9 m de distancia del casing del Pozo L\_388.

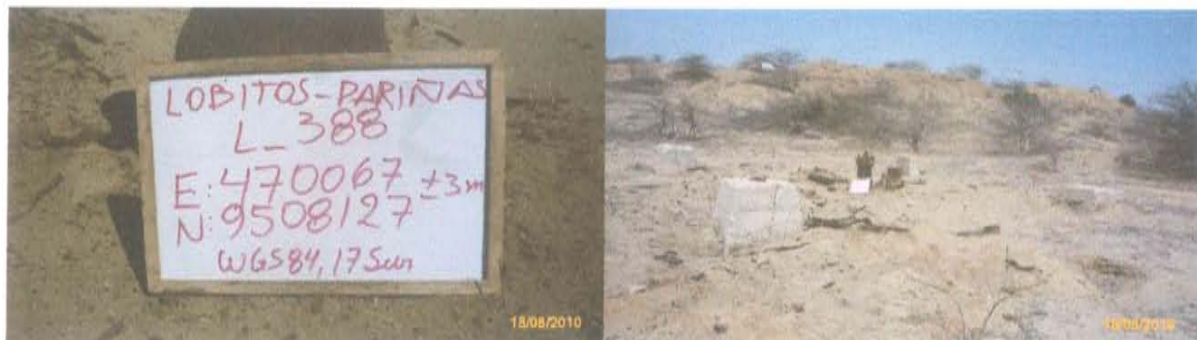
**3. REGISTRO FOTOGRÁFICO**

Se identificó el pozo (ATA). Se ubicó las coordenadas UTM a 80 m. cerca el polvorín del ejército peruano - Base Lobitos, se aprecia casing con cabezal con un tubo de en la parte superior, se evidencia suelo impregnado con hidrocarburos, no se percibe venteo, pero si residuos sólidos circundantes al mismo (trozos de madera y bloques de concreto).

Inadecuado abandono del pozo
