**INFORME N° 1268 - 2015-OEFA/DE-SDCA-CIPASH**

Asunto : Identificación de pasivo ambiental del subsector hidrocarburos con  
código de Ficha OEFA F02900, ubicado en el Lote III, en el distrito de  
La Brea de la provincia Talara del departamento de Piura.

Tipo de informe : Informe de Pasivo Ambiental

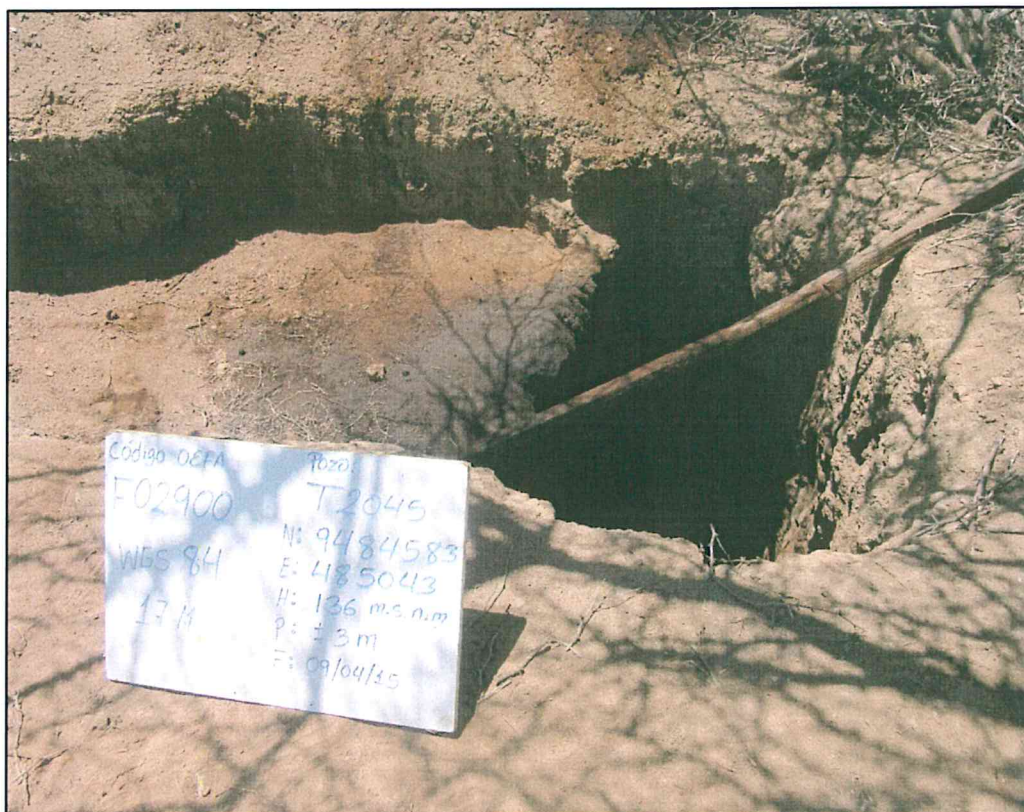
14. Durante la evaluación *in situ* realizada por el OEFA el 09 de abril del 2015, el pozo inactivo fue ubicado sobre un terreno no habilitado que no contaba con acceso vehicular hasta la ubicación del pozo, asimismo se observó un hoyo con dimensiones aproximadas de 2 m x 1 m y 30 m de profundidad en cuyo interior se encuentra el pozo. Dicho pozo se encontró expuesto al ambiente y no contaba con elementos de cierre que aseguren su hermetismo; por lo que se percibieron olores característicos a hidrocarburos asociados a la presencia de emisiones gaseosas fugitivas provenientes del mismo. Se apreció suelo con presencia de hidrocarburos a nivel superficial en el suelo circundante al hoyo (ver anexos 1 y 2).

Fotografía N° 1. Hoyo irregular que presenta suelo con presencia de hidrocarburos en cuyo interior se encuentra el pozo con código PERUPETRO T2045.

16. En ese sentido, de la revisión de los antecedentes y las observaciones en campo se tiene que el pozo se encuentra mal abandonado, toda vez que no cumple con las condiciones de abandono establecidas en el Decreto Supremo N° 032-2004-EM – Reglamento de las Actividades de Exploración y Explotación de Hidrocarburos, como no contar con un último tapón de cemento desde los doscientos (200) metros de profundidad hasta la superficie, conforme se establece en el Artículo 200° del Decreto Supremo N° 032-2004-EM<sup>6</sup>. Asimismo, el pozo debería contar

con una varilla de acero de dos (02) metros de altura con el número del pozo soldado a la plancha que tapa el pozo y la locación debería ser restaurada, tal como se establece en el Artículo 203° del Decreto Supremo N° 032-2004-EM<sup>7</sup>.

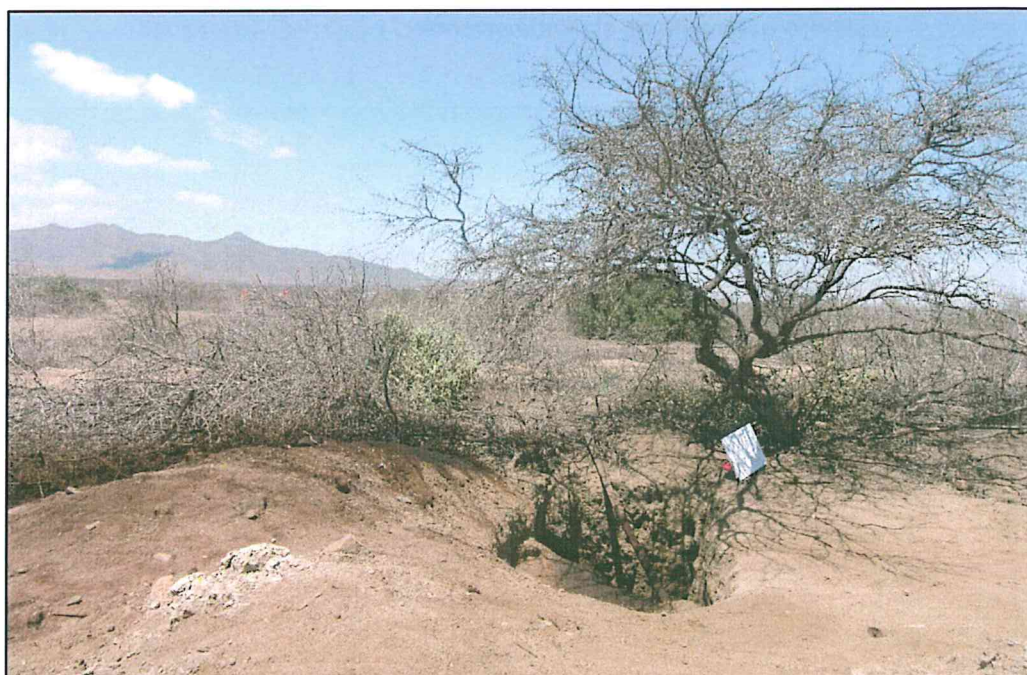
13. El área evaluada, se caracteriza por presentar superficies planas a plano ondulados (tablazos) y son zonas estables geomorfológicamente. No se observan viviendas ni actividades extractivas y se aprecia escasa vegetación en los alrededores.

Fotografía N° 2. Vista panorámica del área circundante del hoyo con código PERUPETRO T2045 y su área circundante.

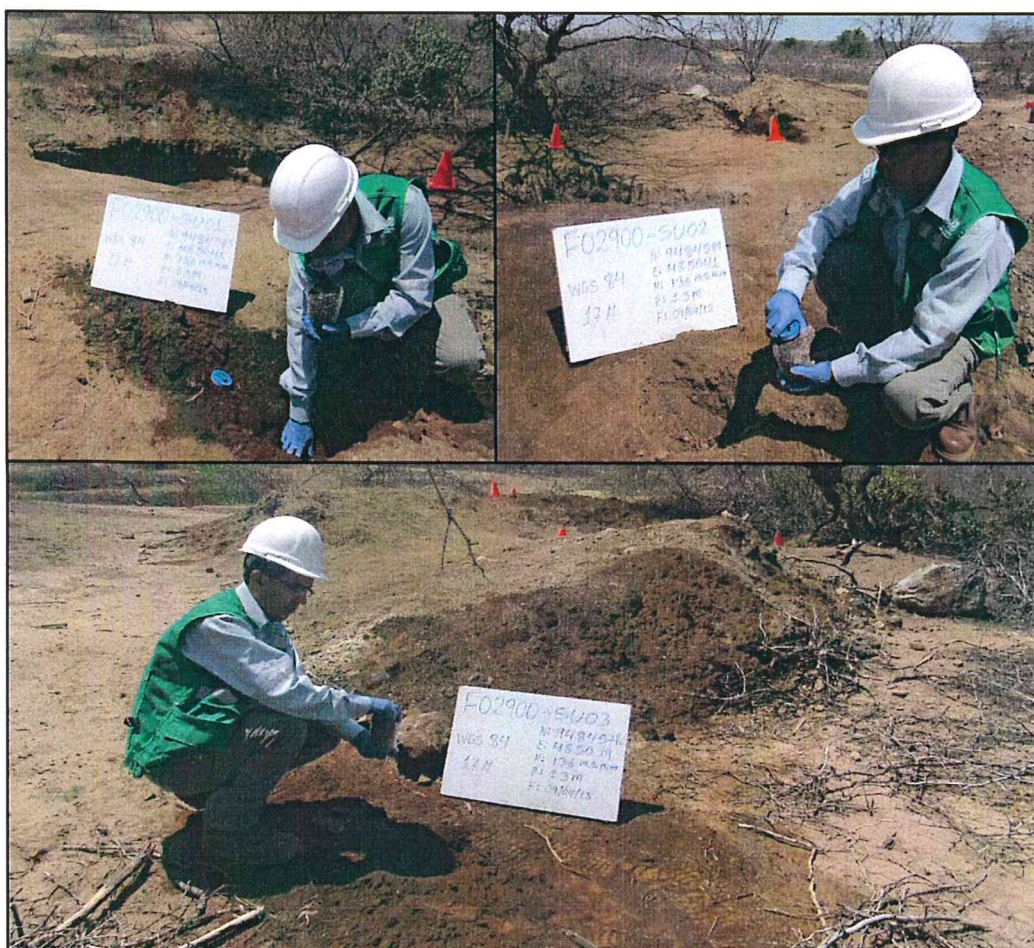
17. Producto del recorrido y exploración del área circundante al pozo, se ubicaron tres (03) puntos para la recolección de igual número de muestras puntuales de suelo para su correspondiente análisis en un laboratorio acreditado por INDECOPI. Para la toma de muestra se siguieron los criterios establecidos en la “Guía para Muestreo de Suelos” en el marco del Decreto Supremo N° 002-2013-MINAM, Estándares de Calidad Ambiental (ECA) para suelo, aprobado con R.M. N° 085-2014-MINAM del Ministerio del Ambiente.
18. La descripción y ubicación de los puntos de muestreo de suelo; así como, los parámetros analizados en laboratorio se detallan en la Tabla 1 (ver anexo 4).

Fotografía N° 3. Toma de muestras de suelo en diversos puntos en el área circundante al hoyo que contiene al pozo con código PERUPETRO T2045.

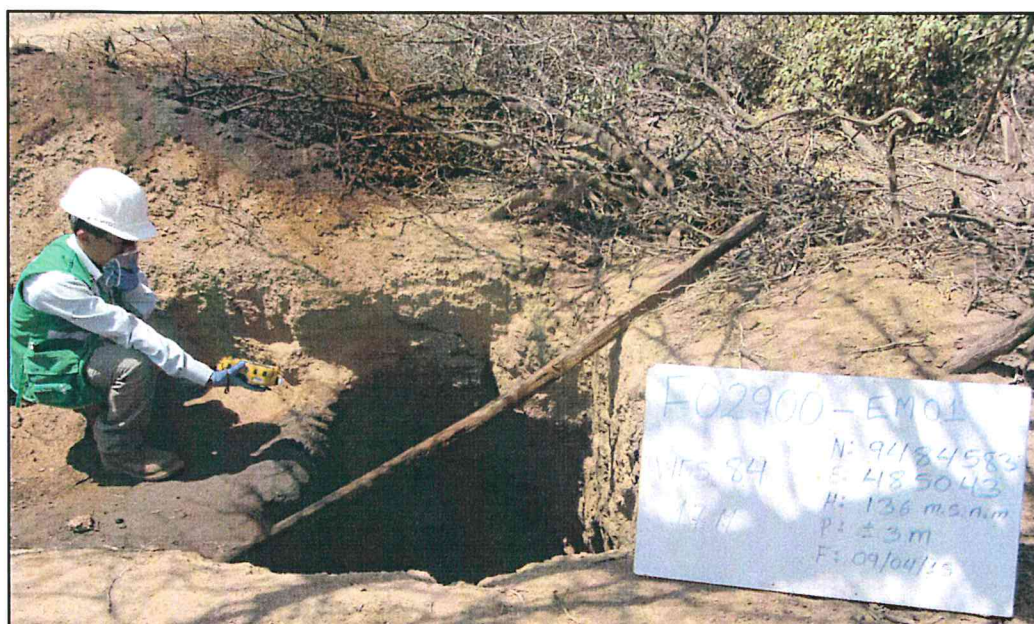
26. Los resultados obtenidos en boca de pozo (F02900-EM01) muestran la presencia de COVs y que el Límite Inferior de Explosividad (LEL) alcanza valores de hasta 0 % evidenciando que las emisiones gaseosas fugitivas provenientes del pozo no están compuestas por gases con características combustibles y que bajo ciertas condiciones podrían constituir una zona inflamable en boca de pozo. La concentración de H<sub>2</sub>S, permanece constante respecto a la concentración en boca de pozo y son consideradas no relevantes en esta composición de gases.

Fotografía N° 4. Medición de emisiones gaseosas fugitivas en boca de pozo con código PERUPETRO T2045.

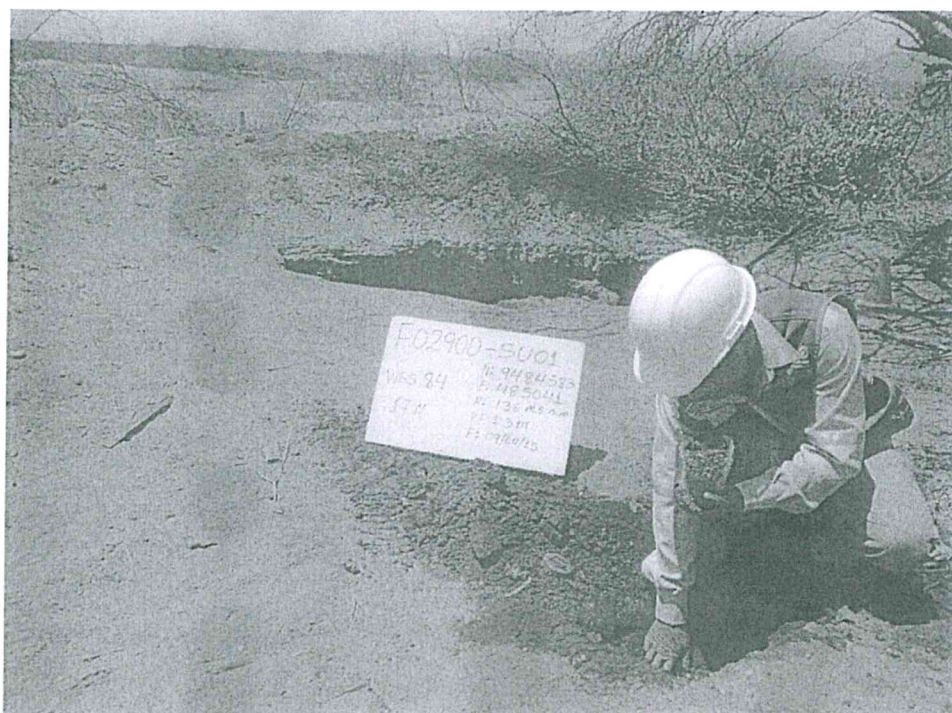
| Matriz | Código de muestra | Parámetros analizados | Resultado | Unidad | ECA o norma referencial | % que se encuentra por encima del ECA o norma referencial | Laboratorio | Número de informe de ensayo de laboratorio |
|---|---|---|---|---|---|---|---|---|
| Suelo | F02900-SU01 | FH F2 (C <sub>10</sub> -C <sub>28</sub> ) | 1 054 | mg/kg | 1 200 | No supera | AGQ Perú S.A.C. | S-15/15808 |

| Matriz | Código de muestra | Parámetros analizados | Resultado | Unidad | ECA o norma referencial | % que se encuentra por encima del ECA o norma referencial | Laboratorio | Número de informe de ensayo de laboratorio |
|---|---|---|---|---|---|---|---|---|
| Suelo | F02900-SU01 | FH F3 (C <sub>28</sub> -C <sub>40</sub> ) | 1 906 | mg/kg | 3 000 | No supera | AGQ Perú S.A.C. | S-15/15808 |

Fotografía N° 1. Toma de muestra de suelo en el punto F02900-SU01, ubicado a 3 m en dirección Sur del Pozo T2045.

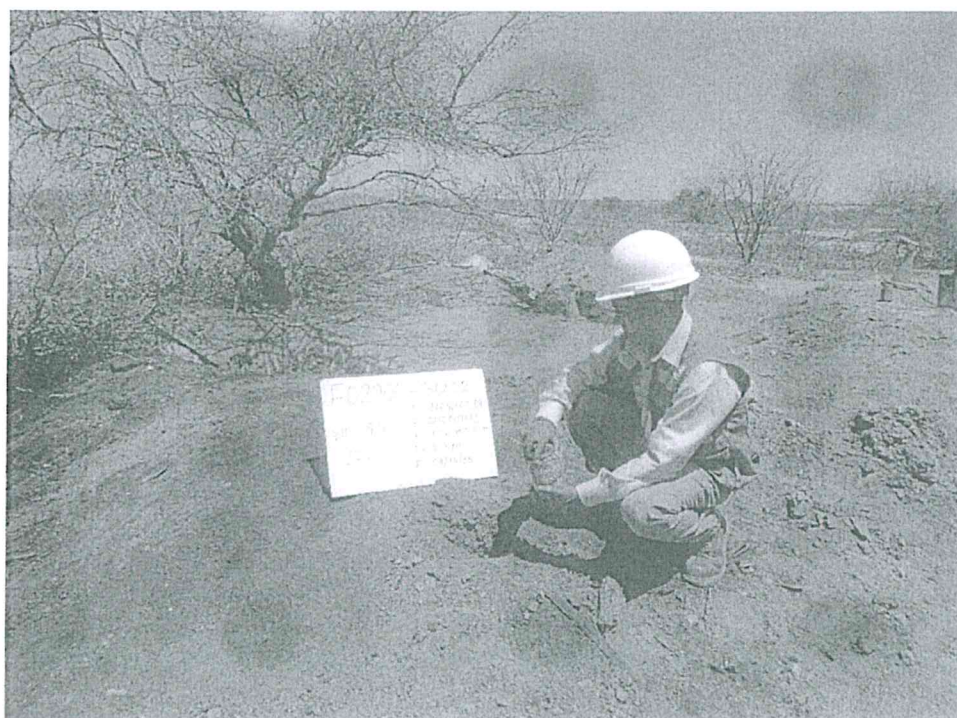
| Matriz | Código de muestra | Parámetros analizados | Resultado | Unidad | ECA o norma referencial | % que se encuentra por encima del ECA o norma referencial | Laboratorio | Número de informe de ensayo de laboratorio |
|---|---|---|---|---|---|---|---|---|
| Suelo | F02900-SU02 | FH F2 (C <sub>10</sub> -C <sub>28</sub> ) | 250 | mg/kg | 1 200 | No supera | AGQ Perú S.A.C. | S-15/15809 |
| Suelo | F02900-SU02 | FH F3 (C <sub>28</sub> -C <sub>40</sub> ) | 1 382 | mg/kg | 3 000 | No supera | AGQ Perú S.A.C. | S-15/15809 |

Fotografía N° 2. Toma de muestra de suelo en el punto F02900-SU02, ubicado a 6 m en dirección Norte del Pozo T2045.

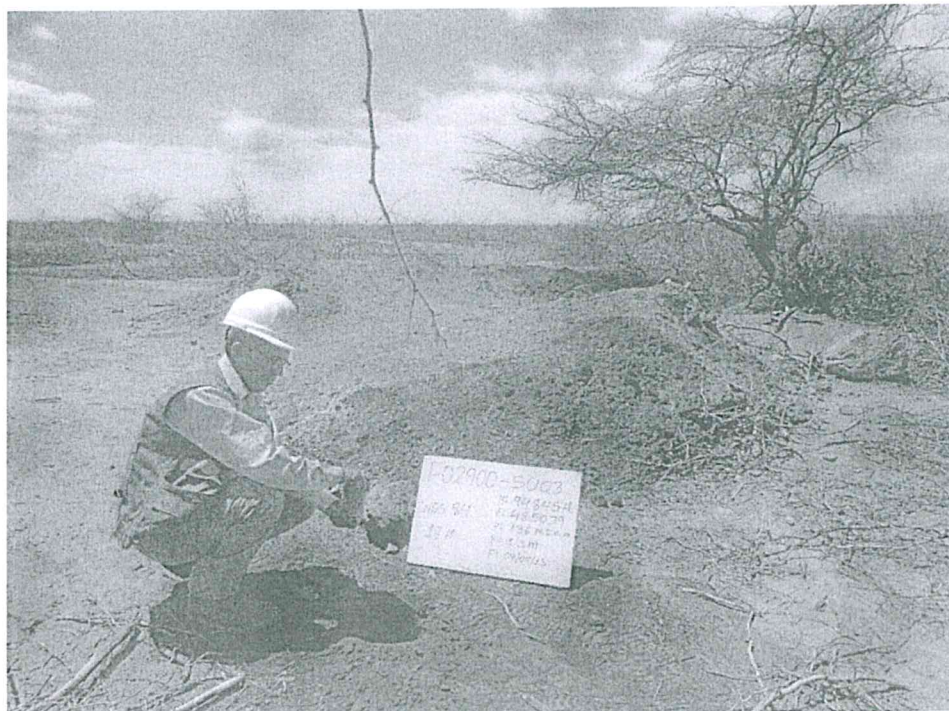
| Matriz | Código de muestra | Parámetros analizados | Resultado | Unidad | ECA o norma referencial | % que se encuentra por encima del ECA o norma referencial | Laboratorio | Número de informe de ensayo de laboratorio |
|---|---|---|---|---|---|---|---|---|
| Suelo | F02900-SU03 | FH F2 (C <sub>10</sub> -C <sub>28</sub> ) | 923 | mg/kg | 1 200 | No supera | AGQ Perú S.A.C. | S-15/15810 |
| Suelo | F02900-SU03 | FH F3 (C <sub>28</sub> -C <sub>40</sub> ) | 1 554 | mg/kg | 3 000 | No supera | AGQ Perú S.A.C. | S-15/15810 |

Fotografía N° 3. Toma de muestra de suelo en el punto F02900-SU03, ubicado a 8 m en dirección Sur del Pozo T2045.

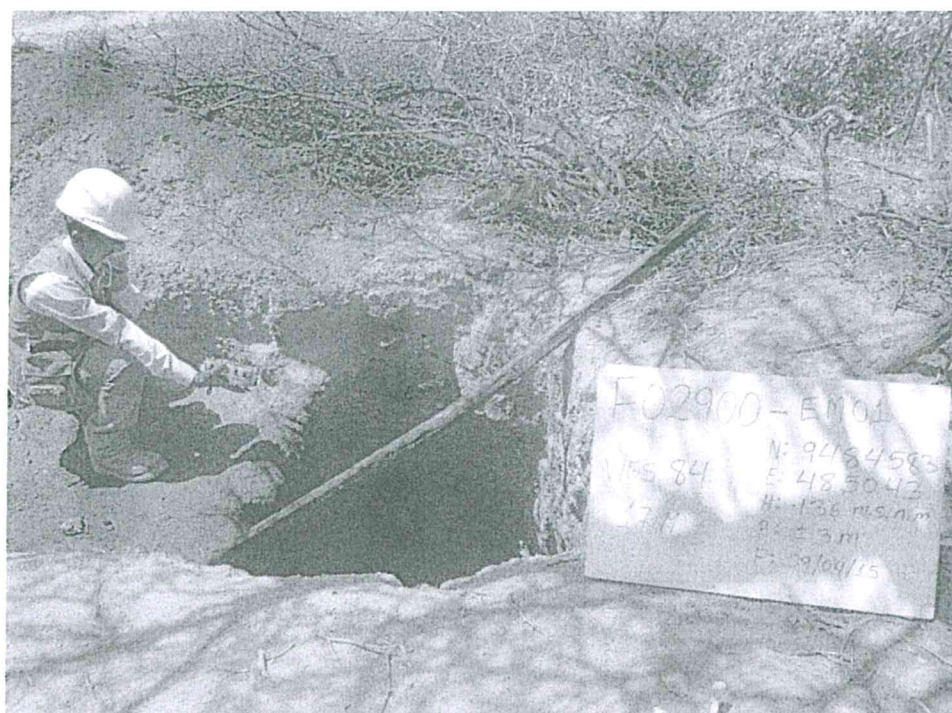
| CODIGO DE PUNTO DE MEDICION | FECHA | HORA DE INICIO | PARAMETROS | | | | | | | | | |
|---|---|---|---|---|---|---|---|---|---|---|---|---|
| F02900-EM01 | 09/04/15 | 13:47 | 0 | 0 | 21,1 | 21,3 | 0 | 0 | 0 | 1 | 4 | 1,47 |

Fotografía N° 1. Medición en el punto F02900-EM01, ubicado en boca del Pozo T2045.

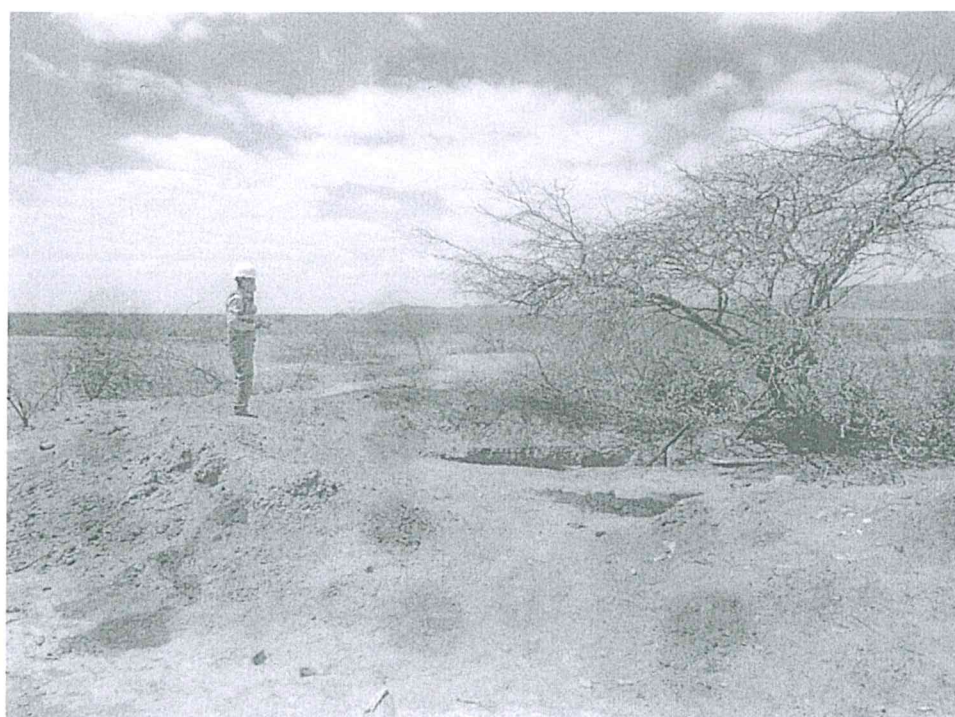
| CODIGO DE PUNTO DE MEDICION | FECHA | HORA DE INICIO | PARAMETROS | | | | | | | | | |
|---|---|---|---|---|---|---|---|---|---|---|---|---|
| F02900-VA01 | 09/04/15 | 13:36 | 0 | 0 | 21,1 | 21,2 | 0 | 0 | 0 | 1 | 1 | 1 |

27. Los resultados obtenidos en los alrededores a la ubicación del pozo (F02900-VA01) muestran que se detectó una mínima presencia de COVs, no se detectaron valor de H<sub>2</sub>S; asimismo, los valores para el Límite Inferior de Explosividad (LEL) fue 0% y los niveles de oxígeno en esta área fueron los cercanos a lo normal (21,2%), por lo que tampoco existe el peligro de inflamabilidad.

Fotografía N° 2. Mediciones en F02900-VA01, recorrido en el área circundante alrededor del Pozo T2045.

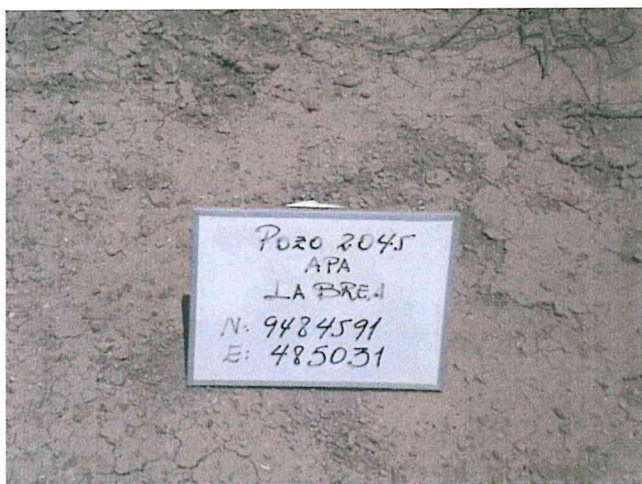
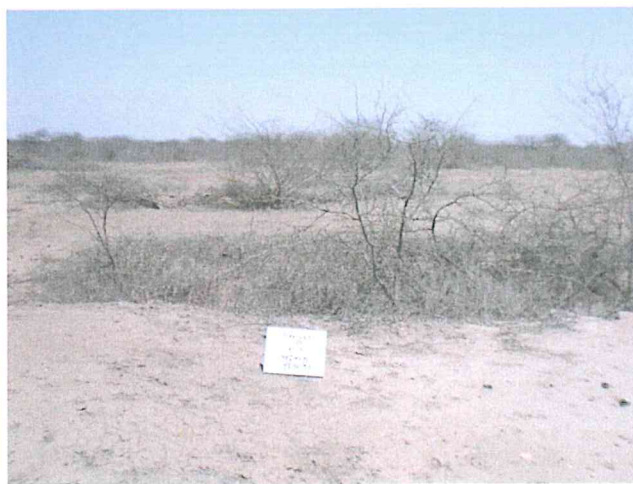
**3. REGISTRO FOTOGRÁFICO**

De acuerdo a las coordenadas UTM proporcionadas por la actual empresa operadora, el pozo APA 2045 no fue ubicado sobre la superficie, no se observaron poblaciones cercanas, no se observó suelos impregnados con hidrocarburos, no existen vías de acceso al pozo. La zona es de tipo desértico con especies vegetales tales como Algarrobo, Bichacho, Espino, Zapote, Gramíneas, Hualtaco y otras.
