**INFORME N° 571 - 2014-OEFA/DE-SDCA-CIPASH**ORGANISMO DE EVALUACIÓN Y FISCALIZACIÓN AMBIENTAL  
SUBDIRECCIÓN DE CALIDAD AMBIENTAL**RECIBIDO**

**ASUNTO** : Identificación de pasivo ambiental del subsector hidrocarburos  
con código de Ficha OEFA F00986, ubicado en el Lote I, en el  
distrito de La Brea de la provincia Talara del departamento de  
Piura.

### III. IDENTIFICACIÓN DE PASIVO AMBIENTAL DEL SUBSECTOR HIDROCARBUROS CON CÓDIGO DE FICHA OEFA F00986

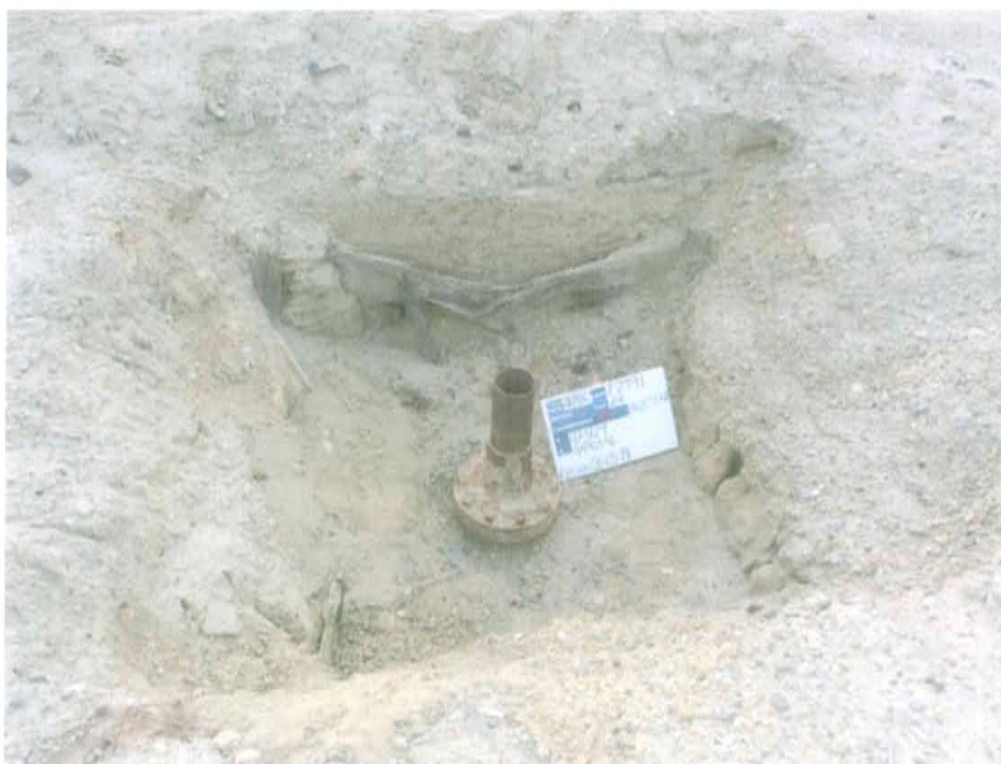
14. Durante la evaluación in situ realizada por el OEFA el 26 de mayo de 2013, se observó un pozo inactivo, sin terraplén habilitado, contaba con acceso vehicular a través de una trocha carrozable que llega a 100 m del pozo, presentó un casing corroído, de 0,82 m de altura sobre el nivel del suelo de un hoyo y 0,5 plg de diámetro, con tubing, con brida y sin accesorios que aseguren su hermetismo por lo que se le consideró abierto al ambiente. El hoyo en el que se ubicó el casing presentó las siguientes dimensiones 3,1 x 2,6 x 1,4 m con 1,4 m de profundidad, además, se pudo visualizar posible presencia de hidrocarburos en el suelo y algunos restos de madera que recubrían el hoyo en uno de sus lados (ver anexos 1 y 2).

Fotografía N° 1. Identificación del pozo inactivo con código PERUPETRO T2991, en avanzado estado de corrosión, con brida y sin accesorios que aseguren su hermetismo.

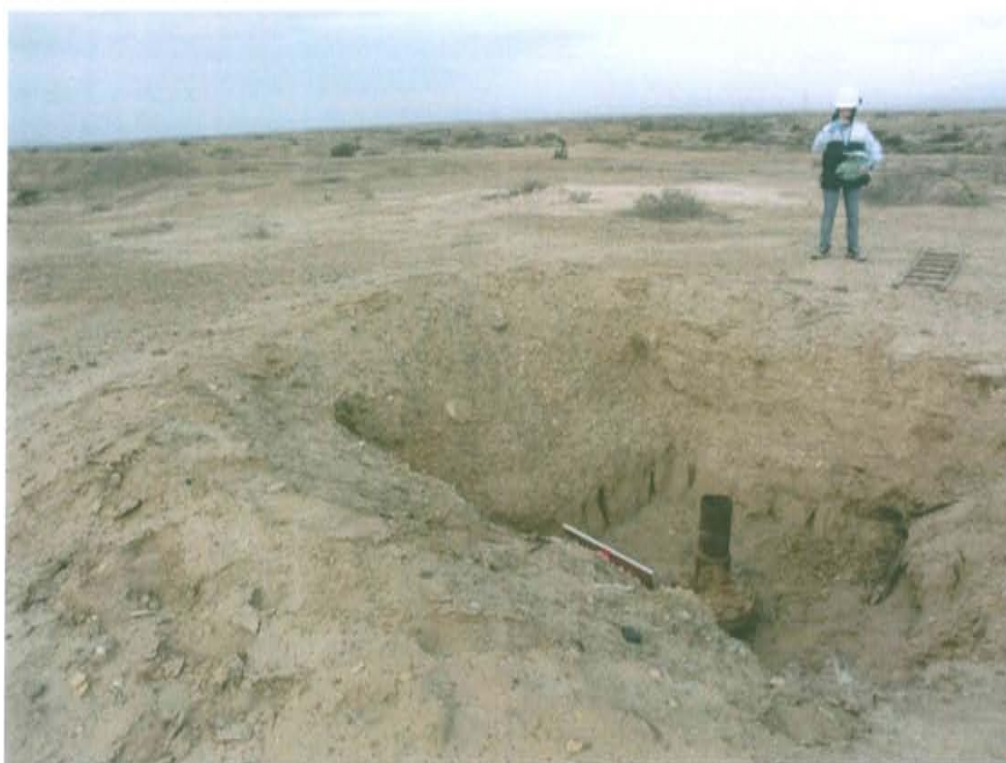
planicie, circundado por montículos, lomas bajas de suave pendiente con cárcavas y someras zanjas de escasa vegetación predominando los espinos secos y arbustos de vichayo, así como una planicie baja con presencia de matas de espinos secos, vichayos. Se puede visualizar un pozo activo a 130 m al Este de la ubicación del pozo evaluado.

Fotografía N° 2. Vista del área circundante al pozo inactivo T2991, caracterizada por ser una planicie, circundado por montículos, lomas bajas de suave pendiente con cárcavas y someras zanjadas de escasa vegetación.

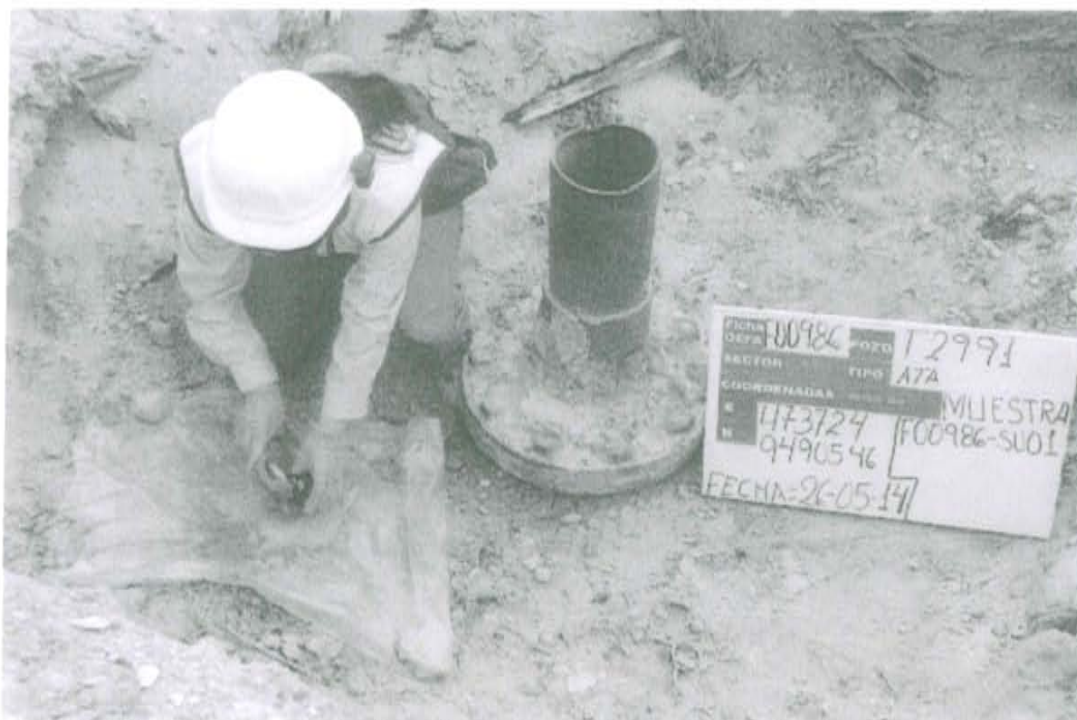
Fotografía N° 1. Toma de muestra de suelo en el punto F00986-SU01, ubicado a 1,10 m de distancia del Casing, Pozo T2991.

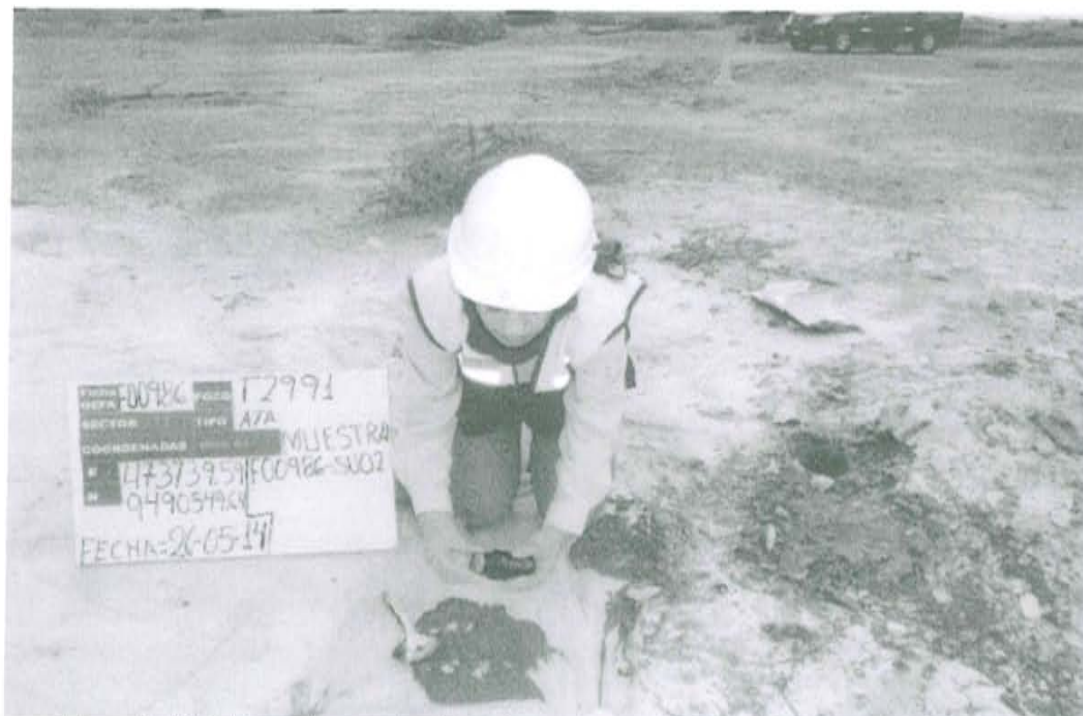
| Matriz | Código de muestra | Parámetros analizados | Resultado | Unidad | ECA o norma referencial | % que se encuentra por encima del ECA o norma referencial | Laboratorio | Número de informe de ensayo de laboratorio |
|---|---|---|---|---|---|---|---|---|
| Suelo | F00986-SU02 | FH F2 (C <sub>10</sub> -C <sub>28</sub> ) | 6 609 | mg/kg | 1 200 | 451 % | AGQ PERÚ S.A.C. | AGQ S-14/17382 |
| Suelo | F00986-SU02 | FH F3 (C <sub>28</sub> -C <sub>40</sub> ) | 3 746 | mg/kg | 3 000 | 24,9 % | AGQ PERÚ S.A.C. | AGQ S-14/17382 |

Fotografía N° 2. Toma de muestra de suelo en el punto F00986-SU02, ubicado a 10,0 m de distancia del Casing, Pozo T2991.

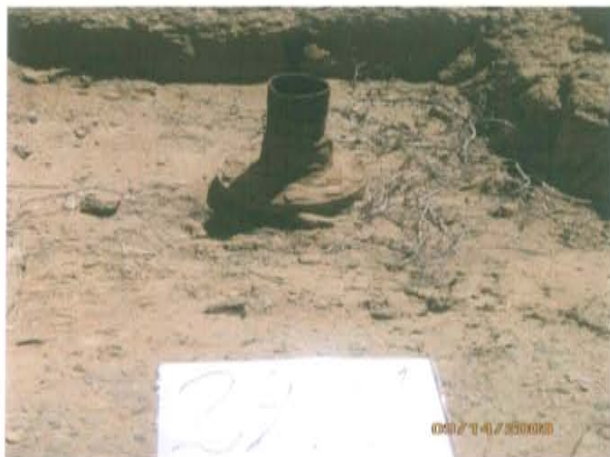
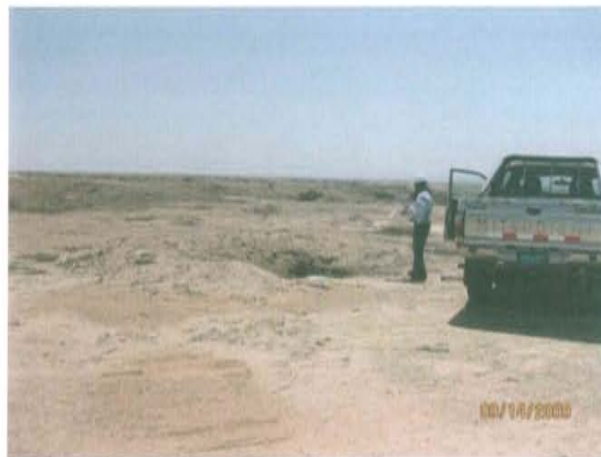
**3. REGISTRO FOTOGRÁFICO**

Es un pozo que sobresale a la superficie, está abierto y se encuentra en una plataforma pequeña con escasa vegetación seca, fue identificado como pasivo ATA en el Informe Final de PERUPETRO S.A. el 2002.

Por inadecuado abandono de pozo de la anterior actividad de hidrocarburos.
