Evaluación ambiental para la identificación del sitio impactado por actividades de hidrocarburos con código S0544, ubicado en el Lote 192, microcuenca PAS-16, en el ámbito de la cuenca del río Pastaza, distrito Andoas, provincia Datem del Marañón y departamento Loreto

Mapa de ubicación del sitio S0544

Mapa de puntos de muestreo y muestras que exceden los  
ECA para Suelo en el sitio S0544

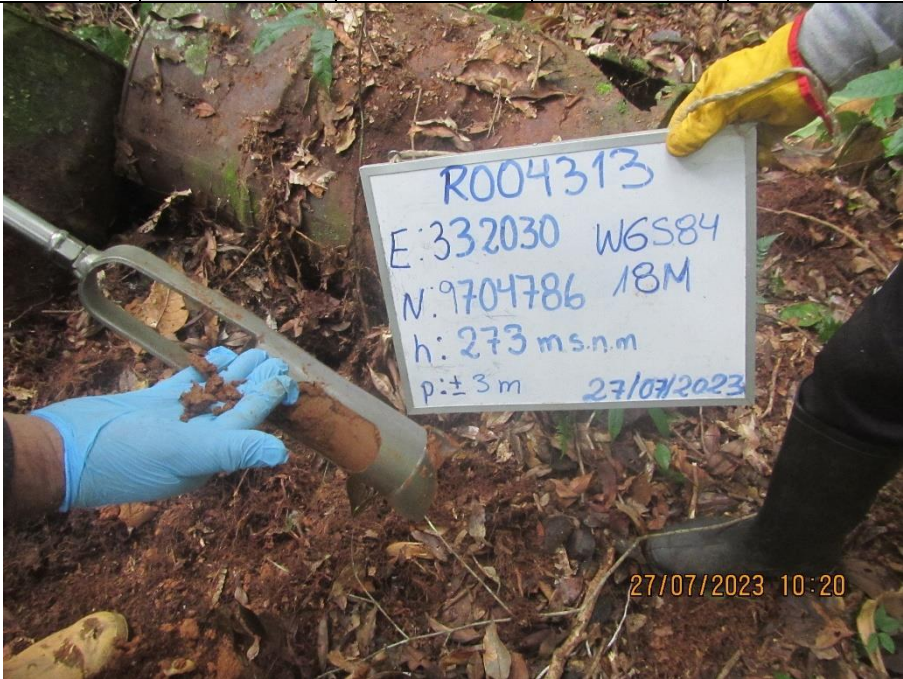
Distrito	Andoas	Provincia	Datem del Maraón	Departamento	Loreto
<p><b>Fotografía 3</b> R004313 – Hincado 1</p>					
<p>Fecha: 27/07/2023</p>					
<p>Hora: 10:20</p>					
<p><b>COORDENADAS</b> UTM -WGS 84 – ZONA 18M</p>					
<p>Este (m): 0332030</p>					
<p>Norte (m): 9704786</p>					
<p>Altitud (m s. n. m.): 273</p>					
<p>Precisión: ± 3</p>

<p><b>DESCRIPCIÓN:</b> Hincado 1 realizado en la referencia R004313, donde se observó suelo arcilloso, húmedo y sin indicios organolépticos de afectación por hidrocarburos. El hincado se realizó hasta los 0,40 m de profundidad.</p>					
Distrito	Andoas	Provincia	Datem del Maraón	Departamento	Loreto
<p><b>Fotografía 4</b> Hincado 2</p>					
<p>Fecha: 27/07/2023</p>					
<p>Hora: 10:35</p>					
<p><b>COORDENADAS</b> UTM -WGS84 – ZONA 18M</p>					
<p>Este (m): 0332020</p>					
<p>Norte (m): 9704796</p>					
<p>Altitud (m s. n. m.): 270</p>					
<p>Precisión: ± 3</p>

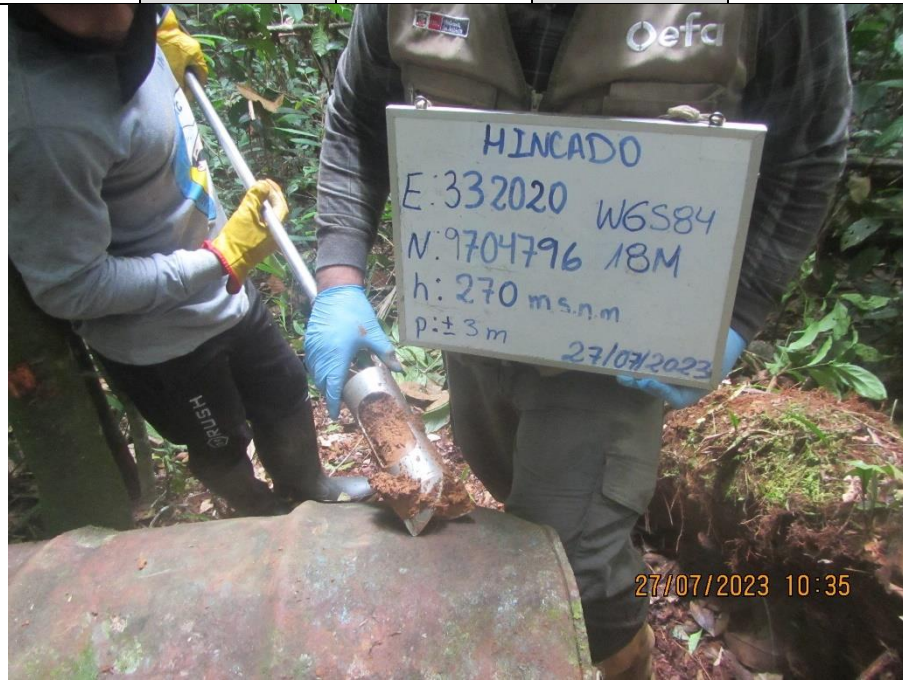
<p><b>DESCRIPCIÓN:</b> Hincado 2 realizado hasta 0,40 m de profundidad, donde se observó suelo arcilloso, húmedo, sin indicios organolépticos de afectación por hidrocarburos.</p>

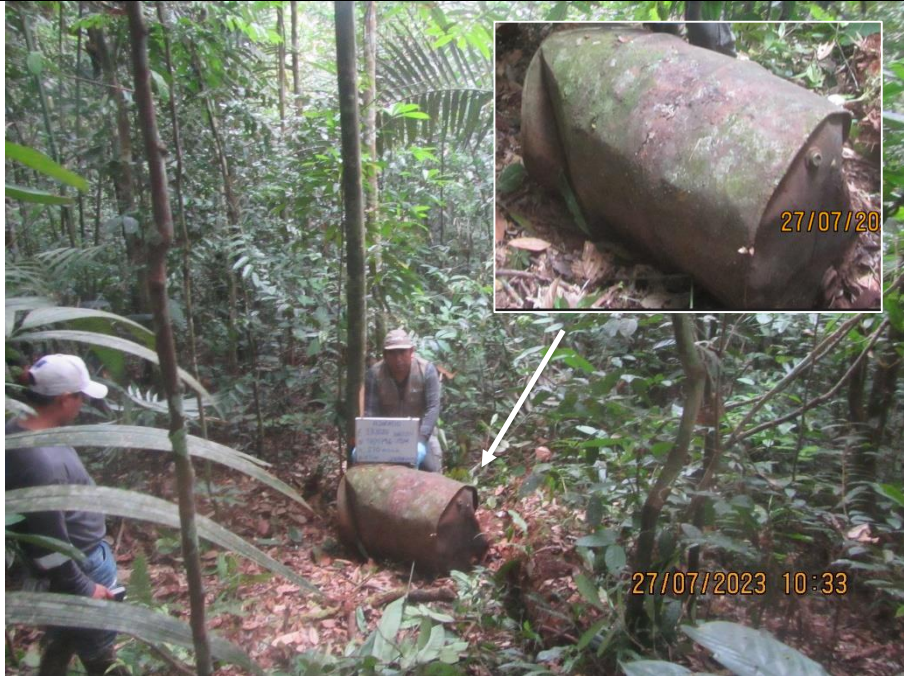
Distrito	Andoas	Provincia	Fecha del Muestreo	Departamento	Loreto
<b>Fotografía 5 Hincado 2</b>					
Fecha: 27/07/2023					
Hora: 10:33					
<b>COORDENADAS UTM -WGS 84 – ZONA 18M</b>					
Este (m): 0332020					
Norte (m): 9704796					
Altitud (m s. n. m.): 270					
Precisión: ± 3					
<b>DESCRIPCIÓN:</b>		Vista panorámica de la ubicación del cilindro metálico encontrado en el Hincado 2, el cual ocupa un área aproximada de 1 m <sup>2</sup> . Se observa un terreno moderadamente inclinado con vegetación arbórea.

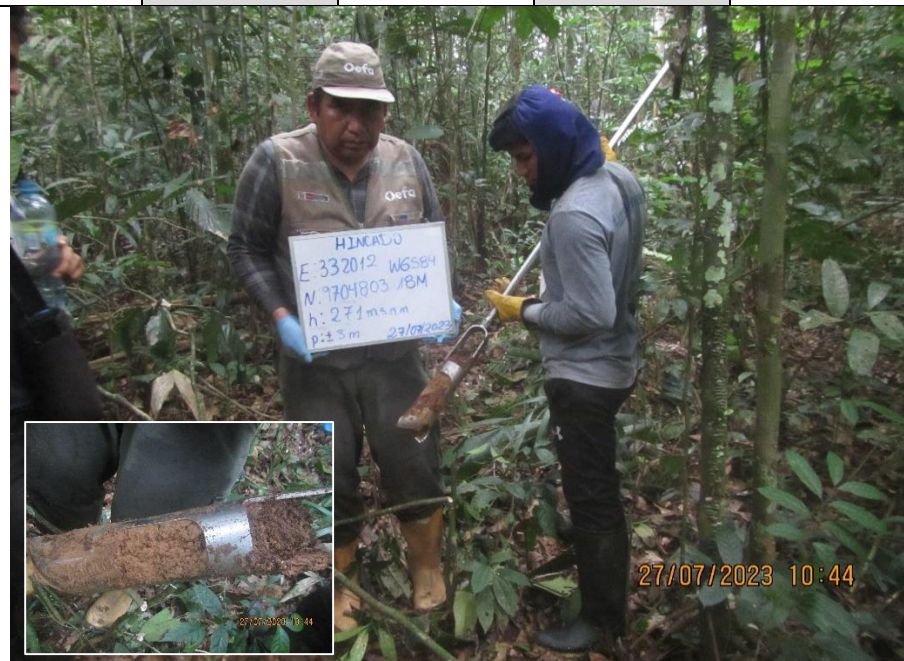
Distrito	Andoas	Provincia	Fecha del Muestreo	Departamento	Loreto
<b>Fotografía 6 Hincado 3</b>					
Fecha: 27/07/2023					
Hora: 10:44					
<b>COORDENADAS UTM -WGS84 – ZONA 18M</b>					
Este (m): 0332012					
Norte (m): 9704803					
Altitud (m s. n. m.): 271					
Precisión: ± 3					
<b>DESCRIPCIÓN:</b>		Vista de la ubicación del hincado 3 realizado hasta 0,30 m de profundidad, donde se observó suelo arcilloso, húmedo, sin indicios organolépticos de afectación por hidrocarburos.

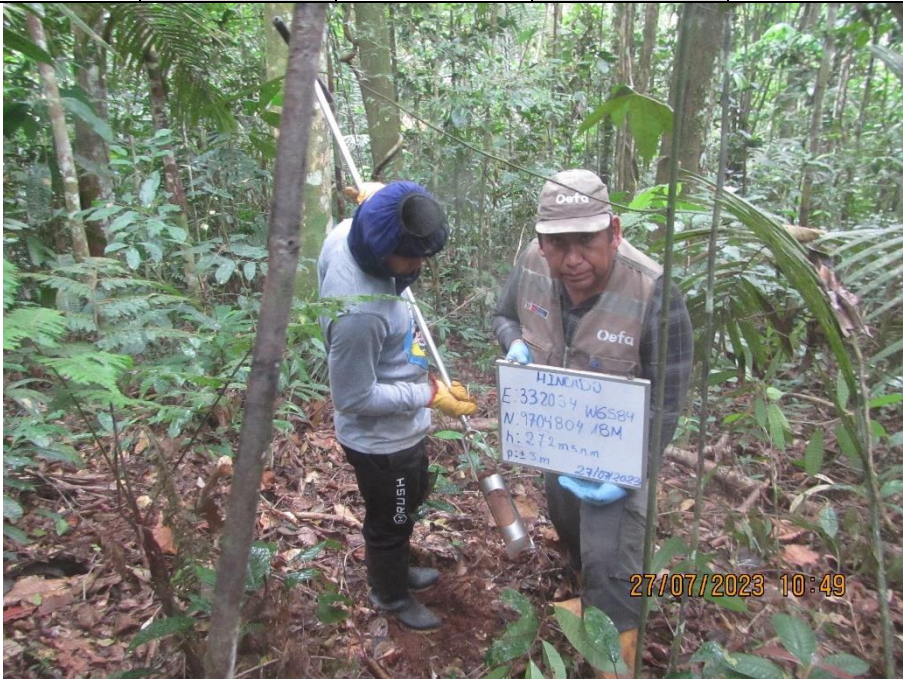
Distrito	Andoas	Provincia	Datem del Maraón	Departamento	Loreto
<b>Fotografía 7 Hincado 4</b>

Fecha: 27/07/2023					
Hora: 10:49					
<b>COORDENADAS UTM -WGS 84 – ZONA 18M</b>					
Este (m): 0332034					
Norte (m): 9704804					
Altitud (m s. n. m.): 272					
Precisión: ± 3	<p><b>DESCRIPCIÓN:</b> Vista de la ubicación del hincado 4, en un terreno moderadamente inclinado, rodeado de vegetación herbácea y arbórea predominantemente. Se observó suelo cubierto con hojarasca.</p>				
Distrito	Andoas	Provincia	Datem del Maraón	Departamento	Loreto
<b>Fotografía 8 Hincado 4</b>

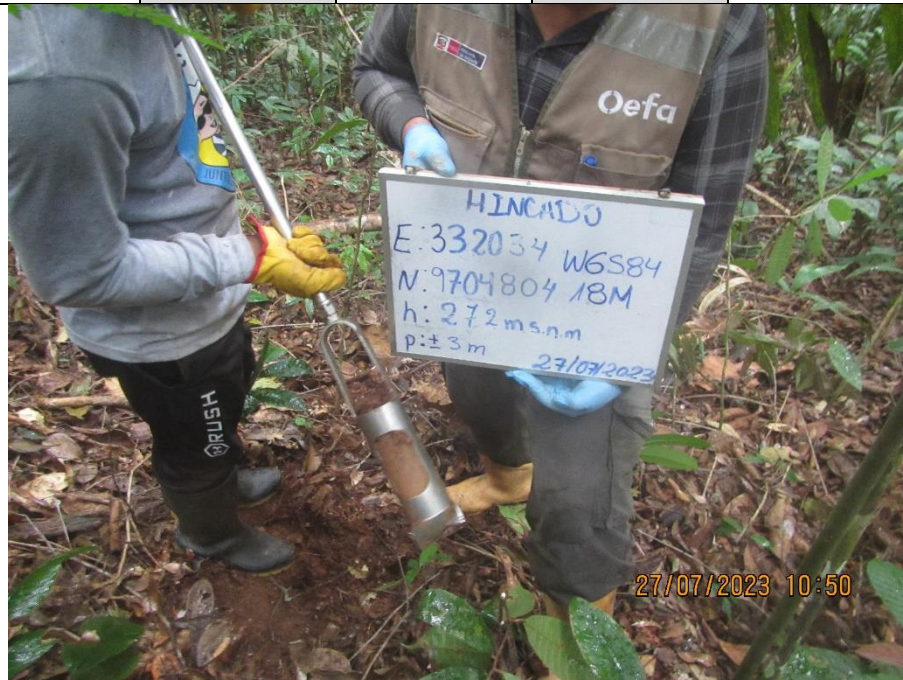
Fecha: 27/07/2023					
Hora: 10:50					
<b>COORDENADAS UTM -WGS84 – ZONA 18M</b>					
Este (m): 0332034					
Norte (m): 9704804					
Altitud (m s. n. m.): 272					
Precisión: ± 3	<p><b>DESCRIPCIÓN:</b> Hincado 4, donde se observó suelo arcilloso, húmedo, sin indicios organolépticos por afectación por hidrocarburos. No se observaron residuos sobre la superficie.</p>

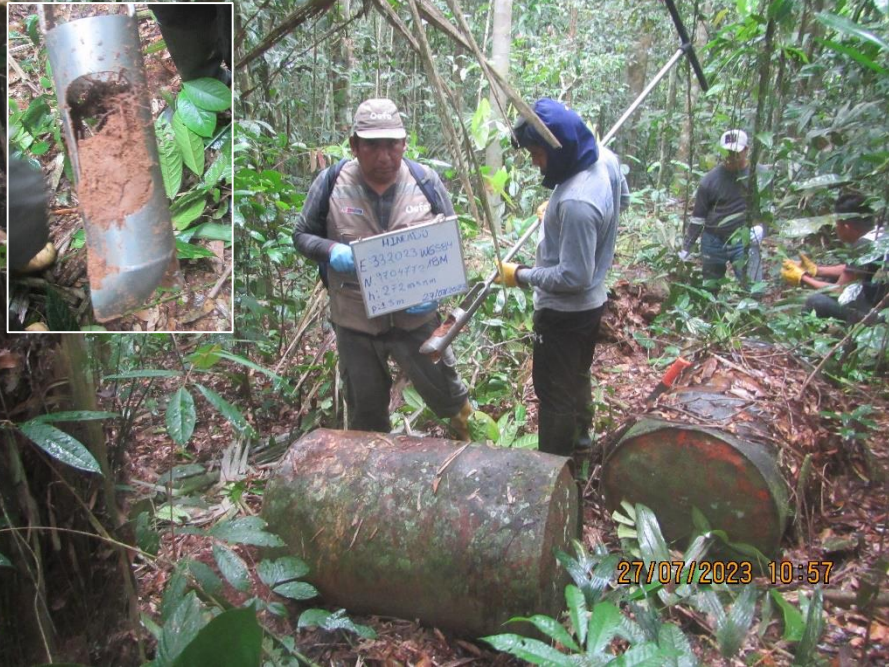
Distrito	Andoas	Provincia	Datem del Maraón	Departamento	Loreto
<b>Fotografía 9 Hincado 5</b>					
Fecha: 27/07/2023					
Hora: 10:57					
<b>COORDENADAS UTM -WGS 84 – ZONA 18M</b>					
Este (m): 0332023					
Norte (m): 9704772					
Altitud (m s. n. m.): 272					
Precisión: ± 3					
<b>DESCRIPCIÓN:</b>					
Vista del hincado 5 donde se observó suelo arcilloso, húmedo, sin indicios organolépticos de afectación por hidrocarburos. Sobre la superficie se observaron 2 cilindros metálicos en proceso de degradación y cubiertos con hojarasca que ocupan un área aproximada de 4 m <sup>2</sup> .

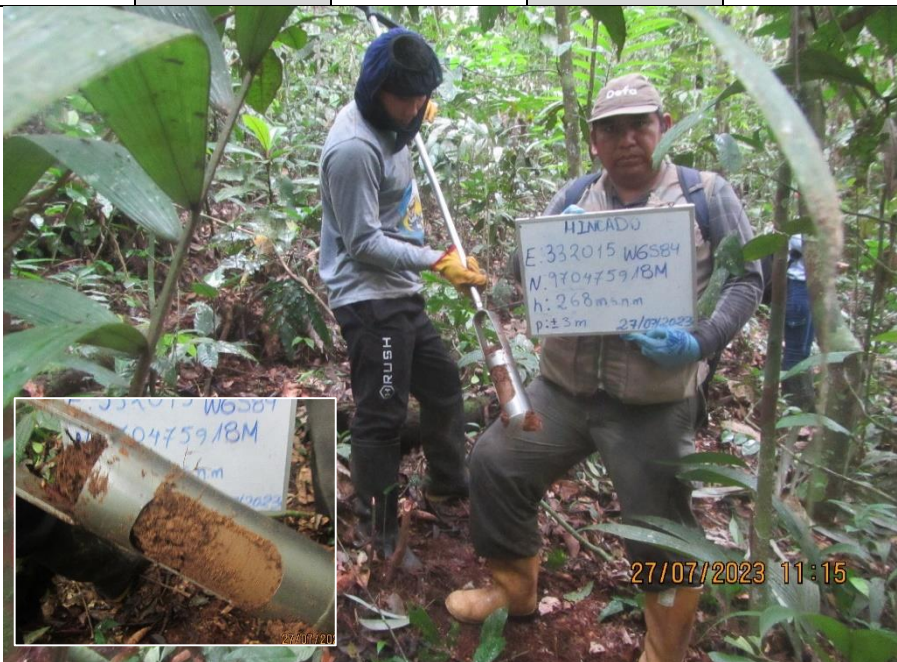
Distrito	Andoas	Provincia	Datem del Maraón	Departamento	Loreto
<b>Fotografía 10 Hincado 6</b>					
Fecha: 27/07/2023					
Hora: 11:15					
<b>COORDENADAS UTM -WGS84 – ZONA 18M</b>					
Este (m): 0332015					
Norte (m): 9704759					
Altitud (m s. n. m.): 268					
Precisión: ± 3					
<b>DESCRIPCIÓN:</b>					
Hincado 6, donde se observó suelo arcilloso, húmedo, sin indicios organolépticos por afectación por hidrocarburos. No se observaron residuos sobre la superficie.

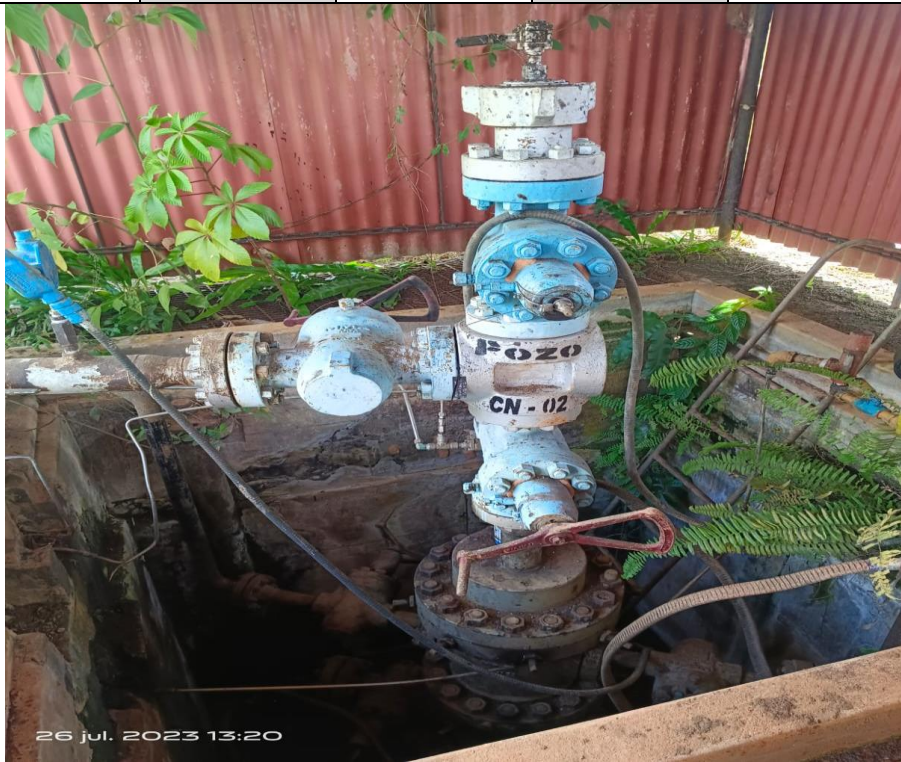
Distrito	Andoas	Provincia	Datem del Maraón	Departamento	Loreto
<b>Fotografía 11</b> <b>Pozo CAPN-02</b>

Fecha: 26/07/2023					
Hora: 13:20					
<b>COORDENADAS</b> <b>UTM -WGS 84 – ZONA 18M</b>					
Este (m): 0332641					
Norte (m): 9705558					
Altitud (m s. n. m.): 271					
Precisión: ± 3					
<b>DESCRIPCIÓN:</b>		Pozo CN-02 contenido en la plataforma B se encuentra sobre una estructura de concreto y no se evidencia restos de residuos, la instalación se encuentra contenida en una estructura de concreto y rodeada de una caseta de material sintético.

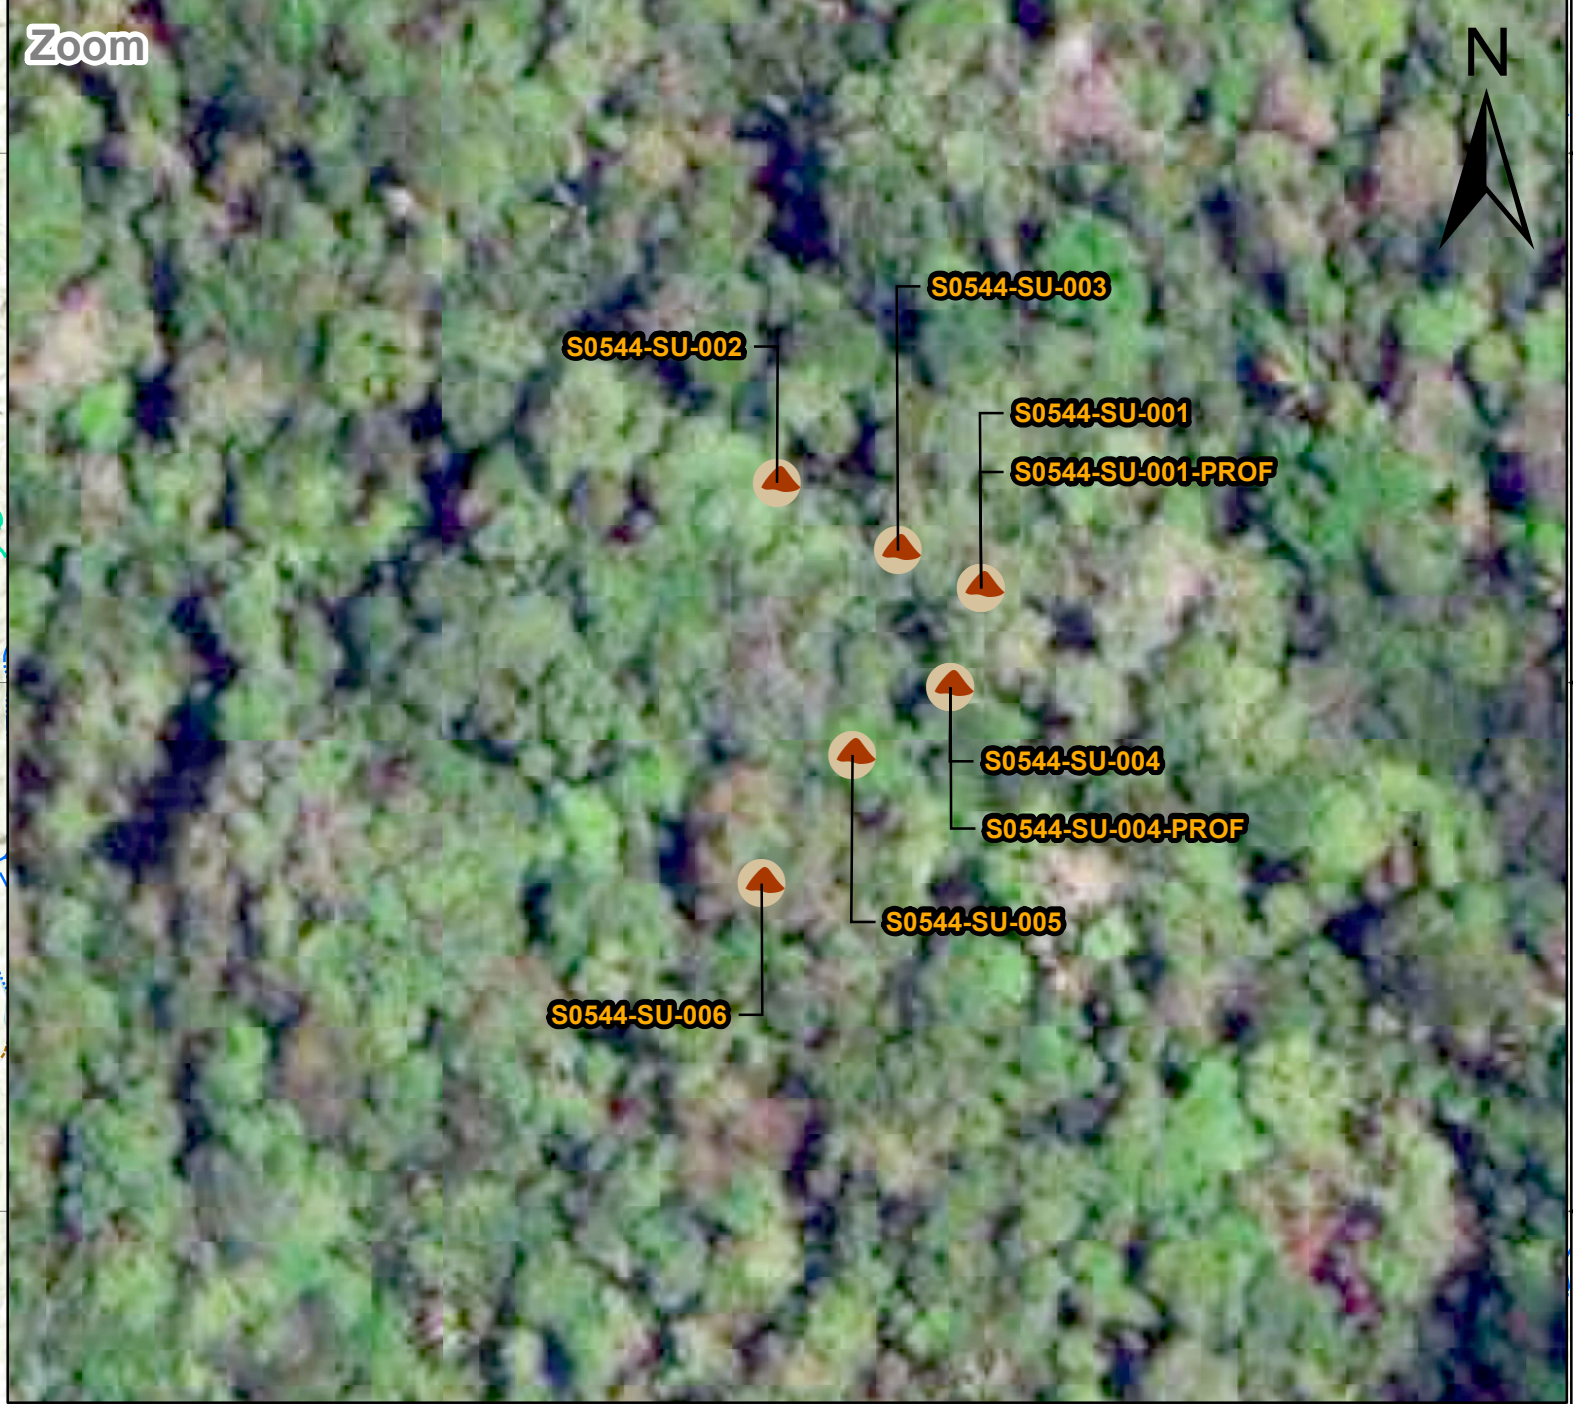
## Mapa de ubicación de puntos de muestreo

Código	Coordenadas UTM	
	WGS 84 Zona 18 Sur	
	Este (m)	Norte (m)
S0544-SU-001	332037	9704790
S0544-SU-001-PROF	332037	9704790
S0544-SU-002	332010	9704804
S0544-SU-003	332026	9704795
S0544-SU-004	332033	9704777
S0544-SU-004-PROF	332033	9704777
S0544-SU-005	332020	9704768
S0544-SU-006	332008	9704751

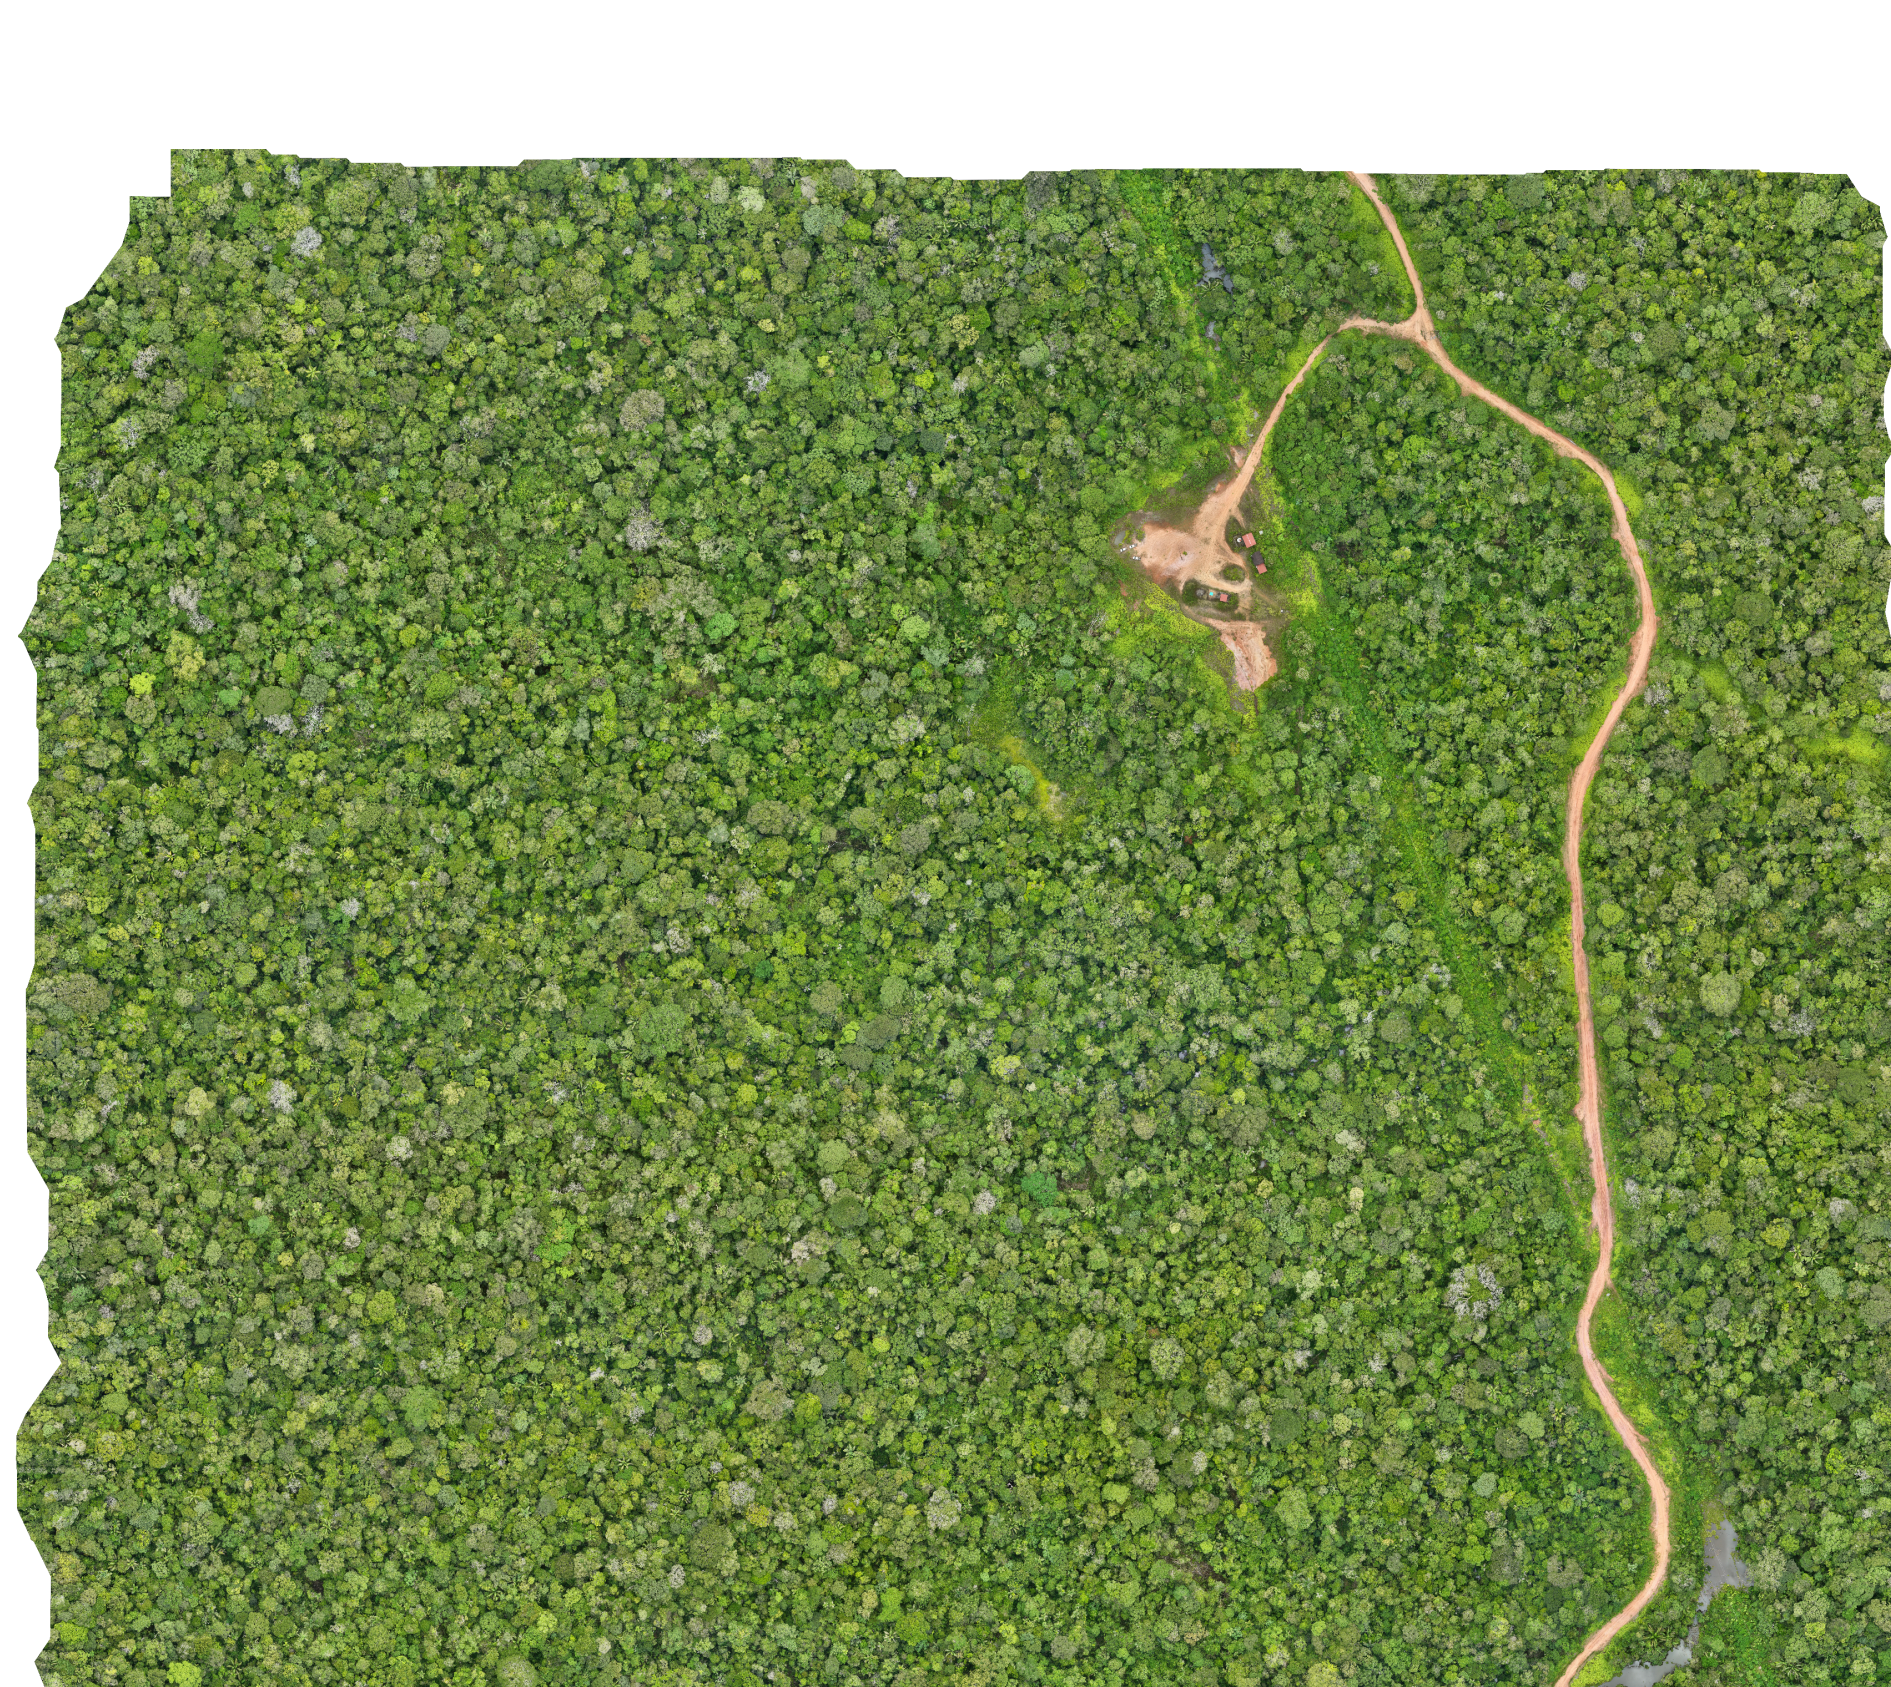
### 📄 Previsualización de TDOM

Distancia de muestreo del suelo de TDOM	4.15 cm/px
Cobertura de cartografía TDOM	1.432713 km²

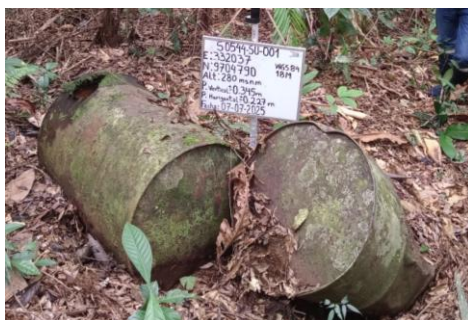
Vista de los residuos metálicos en estado de corrosión y oxidación, los cuales se observaron dispersos y semienterrados en el sitio S0544

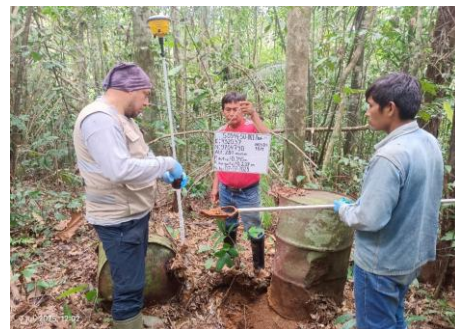
Vista de la toma de muestra de suelo con código S0544-SU-001-PROF. Se observó suelo húmedo de textura arcillosa y sin indicios organolépticos de presencia de hidrocarburos.

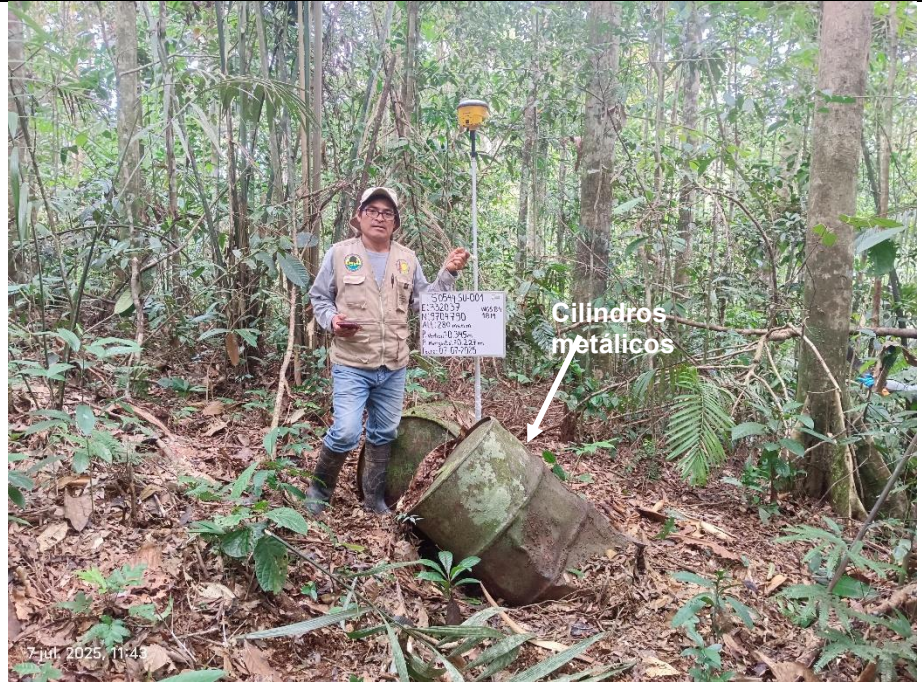
Distrito	Andoas	Provincia	Datem del Maraón	Departamento	Loreto
<p><b>FOTOGRAFÍA N.º 1</b>  <b>Sitio S0544</b>  <b>Residuos (cilindros)</b>  <b>S0544-SU-001</b></p>					
<p>Fecha: 07/07/2025</p>					
<p>Hora: 11:43 horas</p>					
<p><b>COORDENADAS</b>  <b>UTM -WGS 84 – ZONA 18M</b></p>					
<p>Este (m): 332037</p>					
<p>Norte (m): 9704790</p>					
<p>Altitud (m s. n. m.): 280</p>					
<p>Precisión horizontal:  <math>\pm 0,227</math> m                      Precisión vertical:  <math>\pm 0,345</math> m</p>					
<p><b>DESCRIPCIÓN:</b></p>					
<p>Vista de la cobertura vegetal del sitio S0544 compuesta por vegetación principalmente arbórea; así como vegetación arbustiva y herbácea. Asimismo, se observa 2 cilindros metálicos semienterrados y en proceso de oxidación y corrosión en la ubicación del punto de muestreo S0544-SU-001.</p>

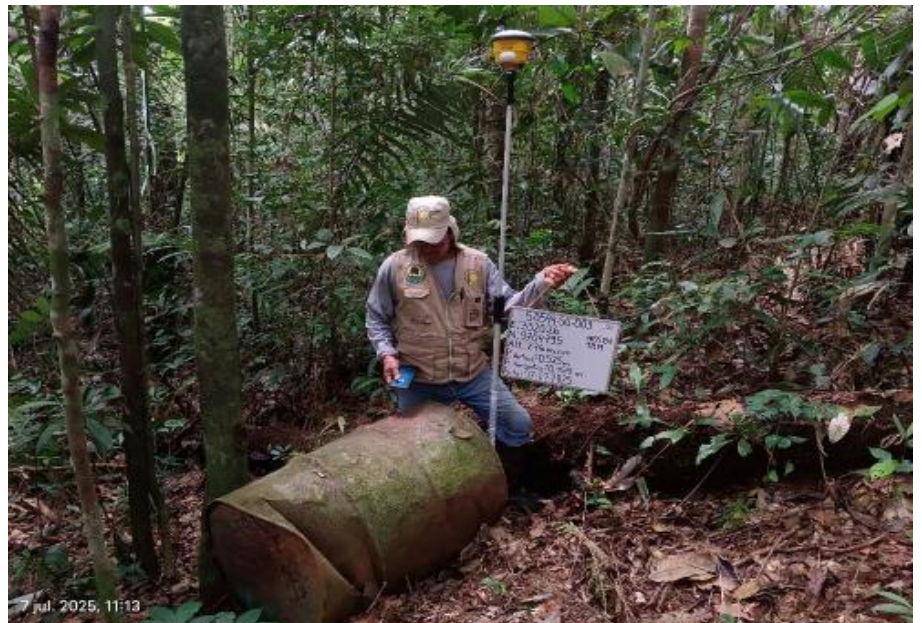
Distrito	Andoas	Provincia	Datem del Maraón	Departamento	Loreto
<p><b>FOTOGRAFÍA N.º 2</b>  <b>Sitio S0544</b>  <b>Residuo (cilindro)</b>  <b>S0544-SU-003</b></p>					
<p>Fecha: 07/07/2025</p>					
<p>Hora: 11:13 horas</p>					
<p><b>COORDENADAS</b>  <b>UTM -WGS 84 – ZONA 18M</b></p>					
<p>Este (m): 332036</p>					
<p>Norte (m): 9704795</p>					
<p>Altitud (m s. n. m.): 276</p>					
<p>Precisión horizontal:  <math>\pm 0,159</math> m                      Precisión vertical:  <math>\pm 0,526</math> m</p>					
<p><b>DESCRIPCIÓN:</b></p>					
<p>Vista del cilindro metálico registrado en la ubicación del punto de muestreo S0544-SU-003. Se observó que este cilindro se encontraba sobre el suelo y en proceso de oxidación y corrosión por estar expuesto a la intemperie.</p>

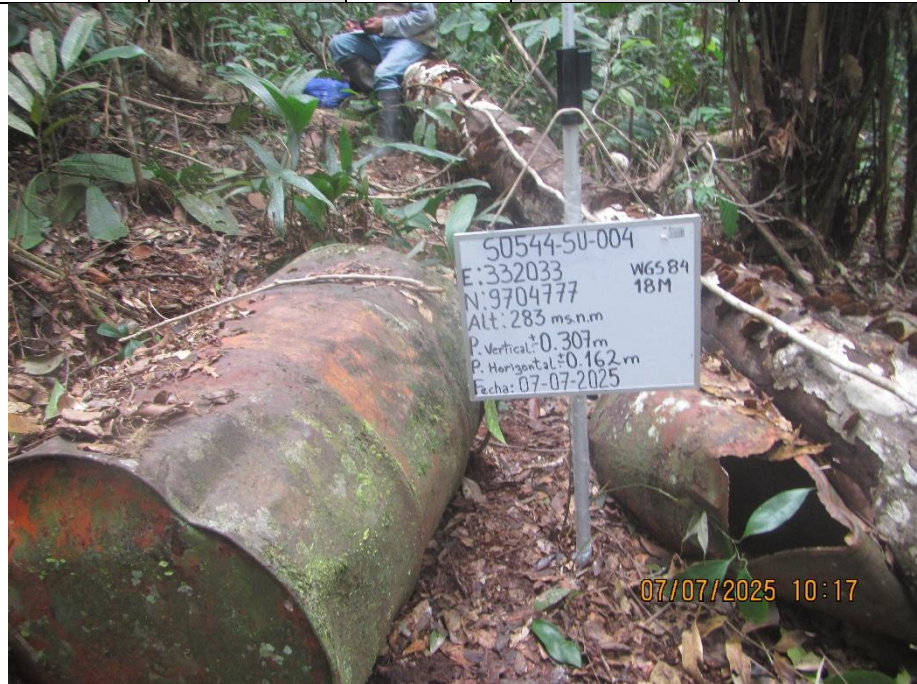
Distrito	Andoas	Provincia	Datem del Maraón	Departamento	Loreto
<p><b>FOTOGRAFÍA N.º 3</b>  <b>Sitio S0544</b>  <b>Residuos (cilindros)</b>  <b>S0544-SU-004</b></p>					
<p><b>Fecha:</b> 07/07/2025</p>					
<p><b>Hora:</b> 10:17 horas</p>					
<p><b>COORDENADAS</b>  <b>UTM -WGS 84 – ZONA 18M</b></p>					
<p><b>Este (m):</b> 332033</p>					
<p><b>Norte (m):</b> 9704777</p>					
<p><b>Altitud (m s. n. m.):</b> 283</p>					
<p><b>Precisión horizontal:</b>  <math>\pm 0,162</math> m  <b>Precisión vertical:</b>  <math>\pm 0,307</math> m</p>					
<p><b>DESCRIPCIÓN:</b> Vista de los cilindros metálicos deteriorados (en estado de oxidación y corrosión) observados en la ubicación del punto de muestreo S0544-SU-004.</p>

- Las muestras de suelo tomadas en el punto S0544-SU-004 corresponden a la referencia R004313, donde se evidenció presencia de residuos industriales de actividad petrolera (2 cilindros metálicos mal dispuestos semienterrados en proceso de oxidación y corrosión, ocupando un área aproximada de 4 m<sup>2</sup>).

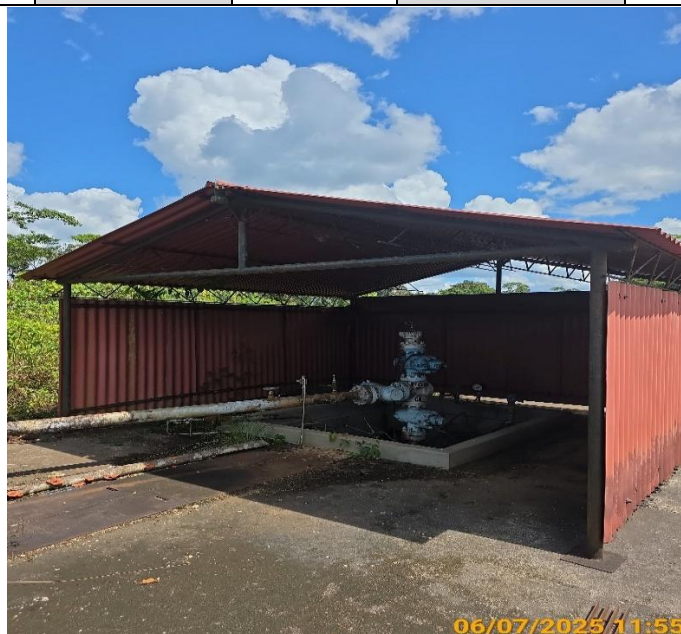
Distrito	Andoas	Provincia	Datem del Maraón	Departamento	Loreto
<p><b>FOTOGRAFÍA N.º 4</b>  <b>Pozo CAPN-02</b>  <b>(Plataforma B)</b></p>					
<p><b>Fecha:</b> 06/07/2025</p>					
<p><b>Hora:</b> 11:55 horas</p>					
<p><b>COORDENADAS</b>  <b>UTM -WGS 84 – ZONA 18M</b></p>					
<p><b>Este (m):</b> 332418</p>					
<p><b>Norte (m):</b> 9705180</p>					
<p><b>Altitud (m s. n. m.):</b> ---</p>					
<p><b>Precisión:</b> ---</p>					
<p><b>DESCRIPCIÓN:</b> Vista del pozo CAPN-02, ubicado en la Plataforma B del yacimiento Capahuari Norte. Se observa al pozo ubicado dentro de una estructura metálica (caseta) con techo a dos aguas  Nota: Fotografía tomada un día anterior a las actividades de ejecución del muestreo de suelo en el sitio.</p>

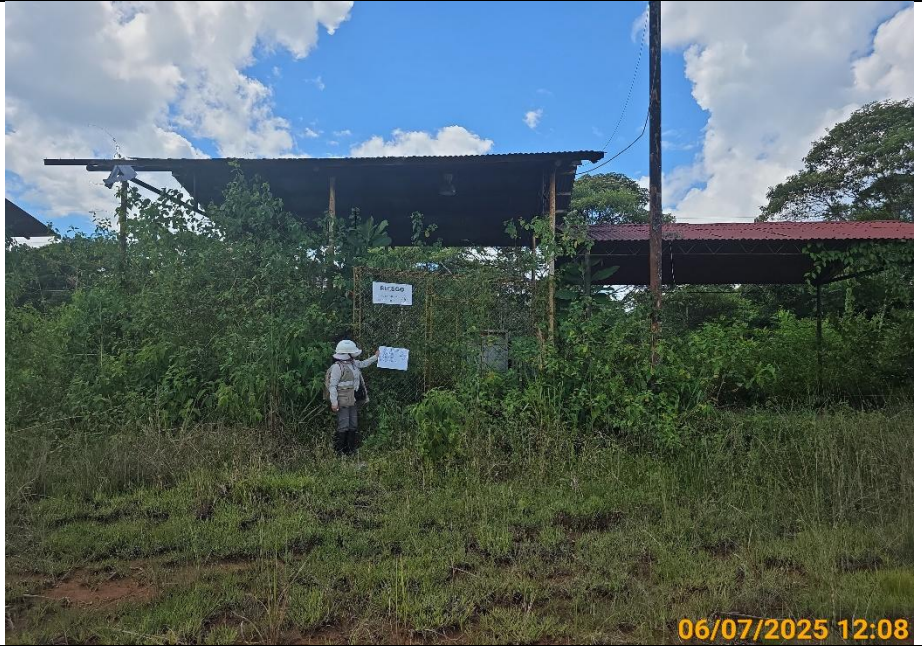
Distrito	Andoas	Provincia	Datem del Maraón	Departamento	Loreto
<p><b>FOTOGRAFÍA N.º 5</b> Caseta eléctrica y caseta de productos químicos (Plataforma B)</p>					
Fecha: 06/07/2025					
Hora: 12:08 horas					
<p><b>COORDENADAS</b> UTM -WGS 84 – ZONA 18M</p>					
Este (m): 332438					
Norte (m): 9705203					
Altitud (m s. n. m.): 262					
Precisión: ---

<p><b>DESCRIPCIÓN:</b> Vista de la caseta eléctrica y del área de almacén de productos químicos adyacente, ambas ubicadas en la Plataforma B del yacimiento Capahuari Norte. Nota: Fotografía tomada un día anterior a las actividades de ejecución del muestreo de suelo en el sitio.</p>

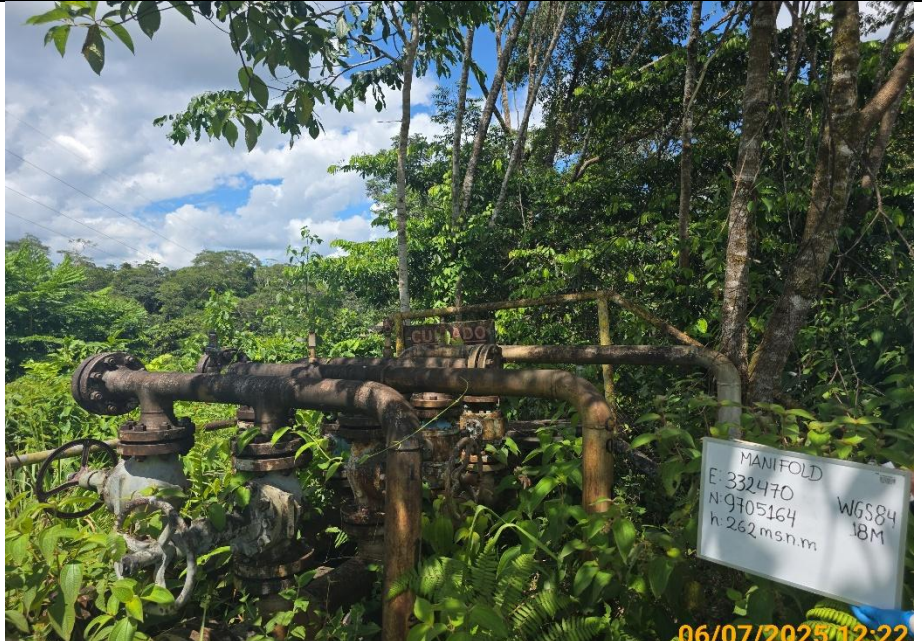
Distrito	Andoas	Provincia	Datem del Maraón	Departamento	Loreto
<p><b>FOTOGRAFÍA N.º 6</b> Sistema de válvulas (Plataforma B)</p>					
Fecha: 06/07/2025					
Hora: 12:22 horas					
<p><b>COORDENADAS</b> UTM -WGS 84 – ZONA 18M</p>					
Este (m): 332470					
Norte (m): 9705164					
Altitud (m s. n. m.): --					
Precisión: ---

<p><b>DESCRIPCIÓN:</b> Vista del sistema de válvulas (manifold) ubicadas en la línea de ductos que transportaban hidrocarburos desde la Plataforma B hacia la Batería Capahuari Norte; asimismo, estas válvulas se ubican en el sector sureste de la Plataforma B. Nota: Fotografía tomada un día anterior a las actividades de ejecución del muestreo de suelo en el sitio.</p>
