ORGANISMO DE EVALUACIÓN Y FISCALIZACIÓN AMBIENTAL SUBDIRECCIÓN DE CALIDAD AMBIENTAL	
RECIBIDO	
31 DIC. 2014	
V°B° _____	Hora: 4:00
Firma _____

INFORME N° 493 - 2014-OEFA/DE-SDCA-CIPASH

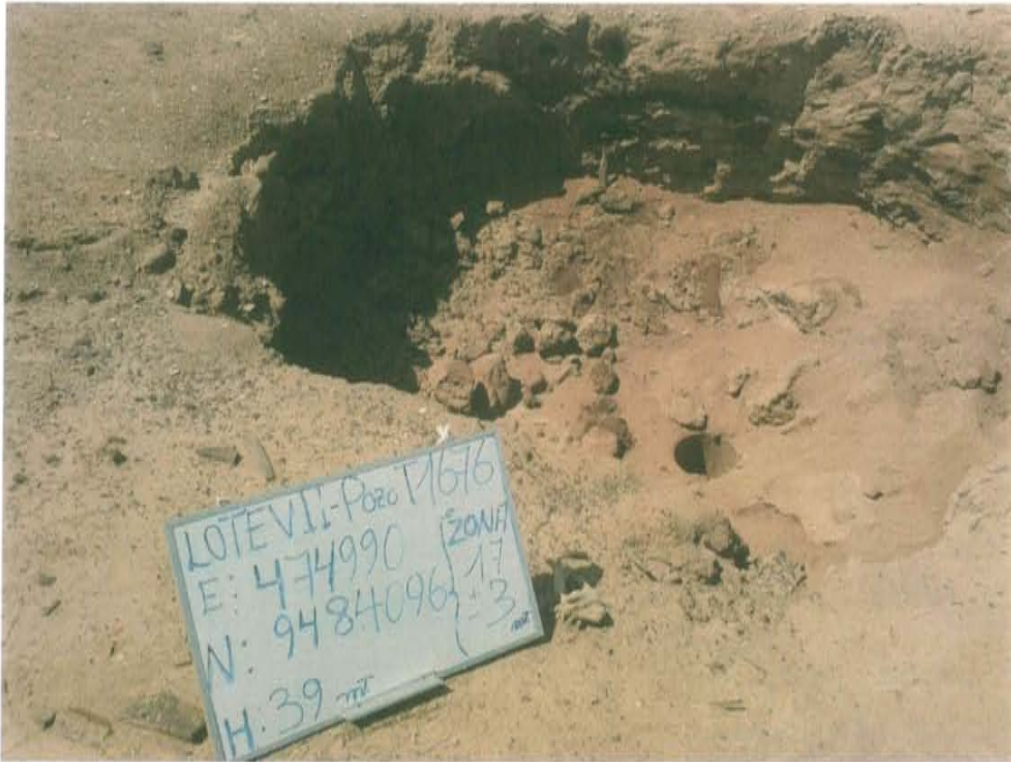
Fotografía N° 1. Vista del pozo T1676, se observa el casing corroído y abierto al ambiente.

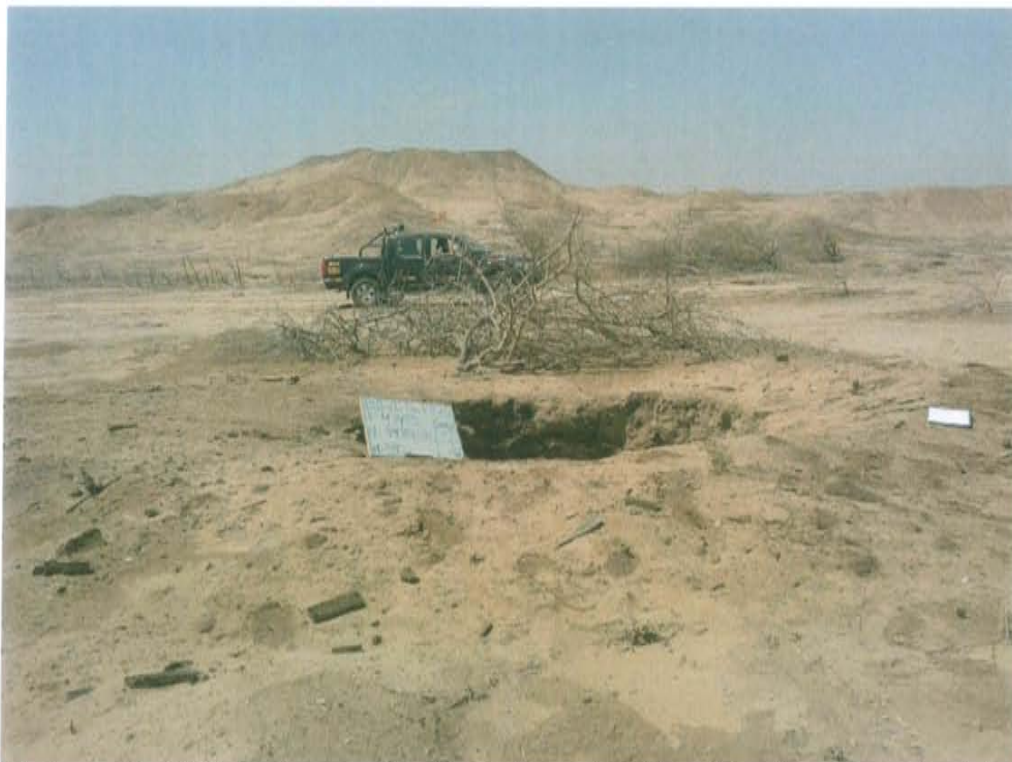
Fotografía N° 2. Vista panorámica del pozo T1676, ubicado en una planicie que no presenta vía de acceso habilitada.

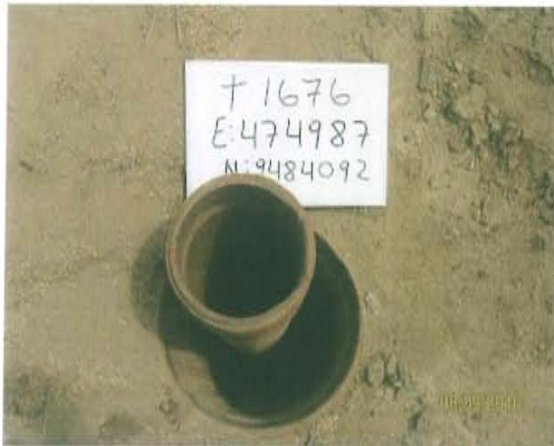
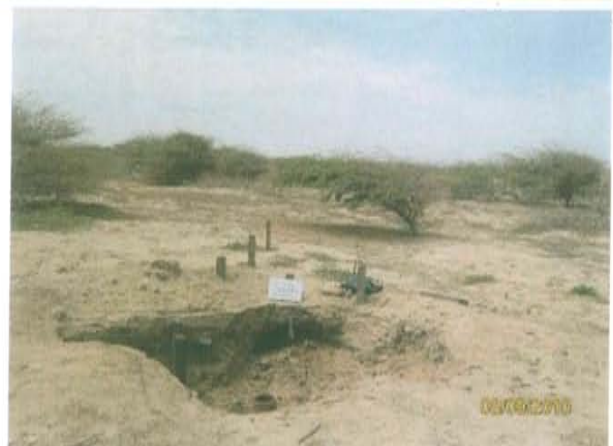
3. REGISTRO FOTOGRÁFICO
