Organismo de Evaluación y
Fiscalización Ambiental - OEFA

ANEXO C

CALIDAD DE SEDIMENTOS

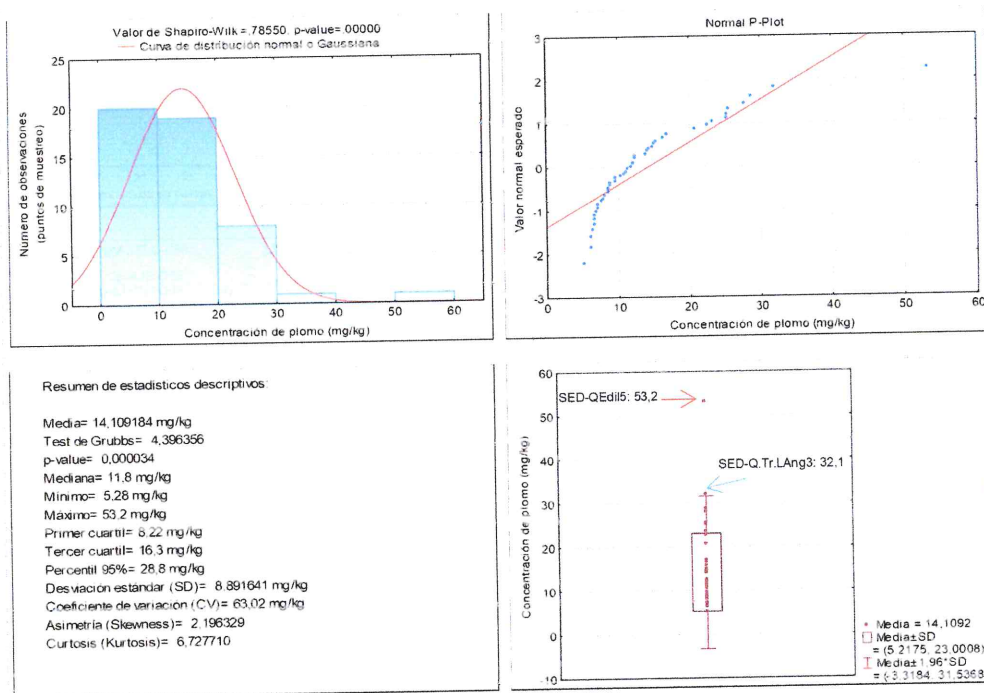
Figura C2-8. Evaluación paramétrica de concentraciones de plomo en sedimentos

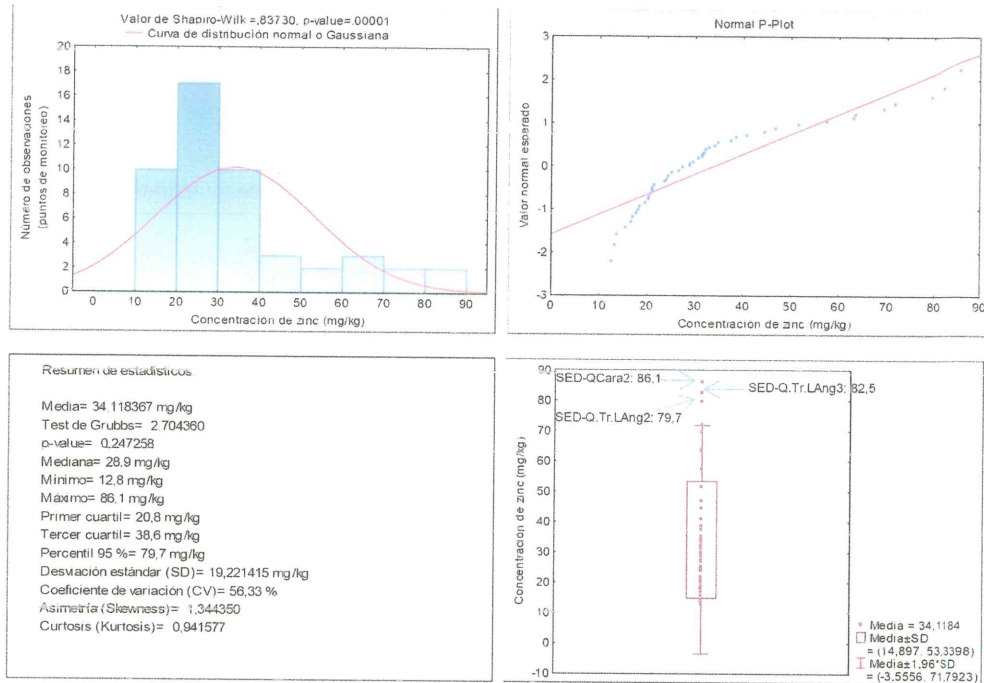
Figura C2-9. Evaluación paramétrica de concentraciones de zinc en sedimentos

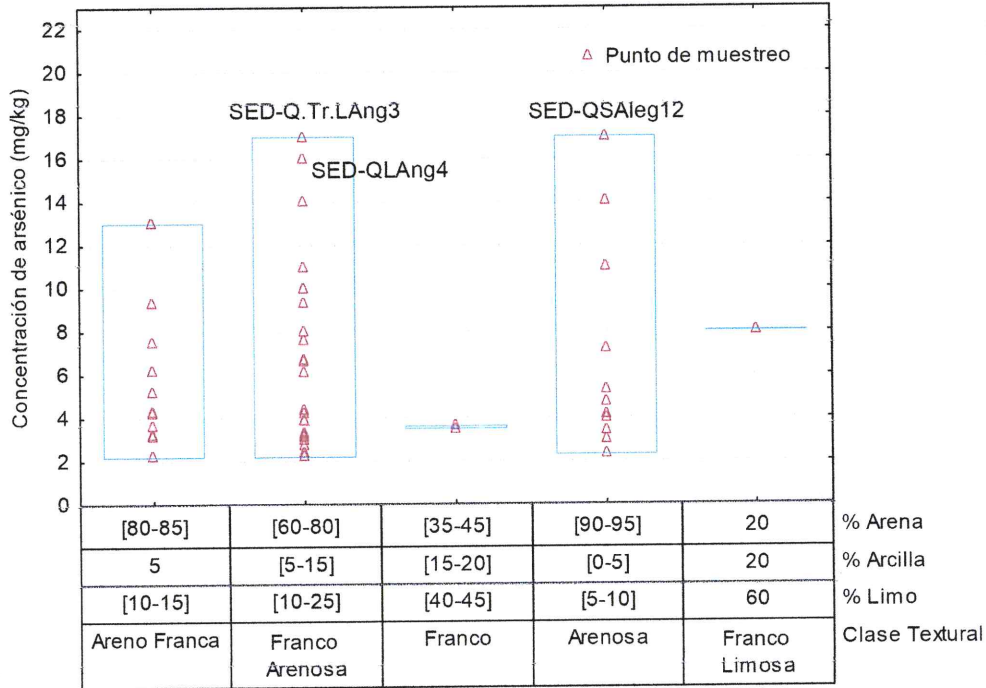
Figura C2-10. Relación de arsénico y clase textural en los sedimentos

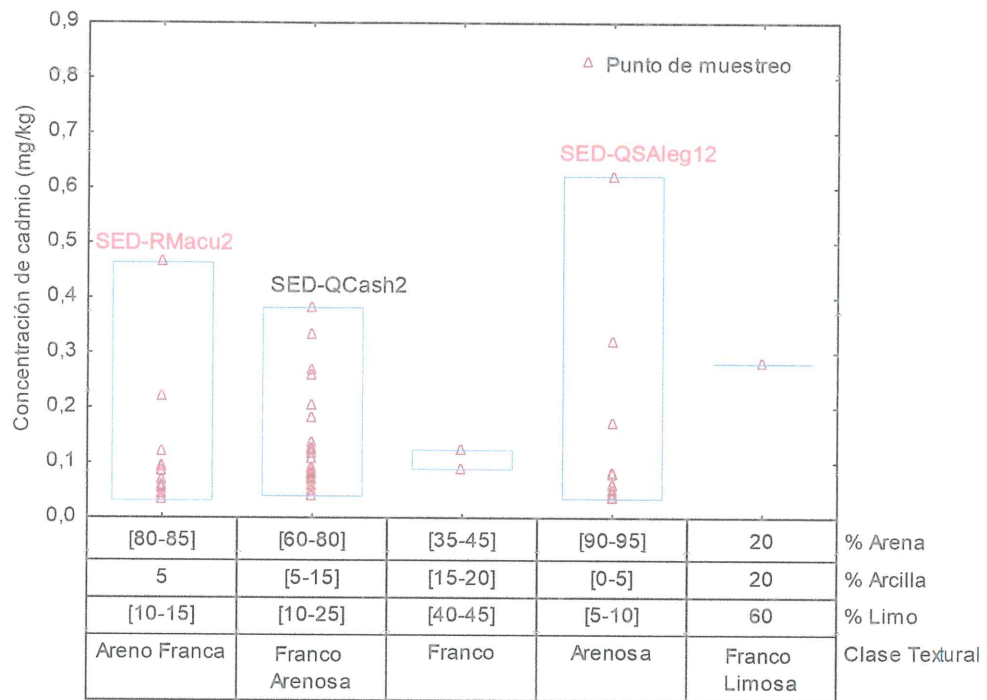
Figura C2-12. Relación de cadmio y clase textural en los sedimentos

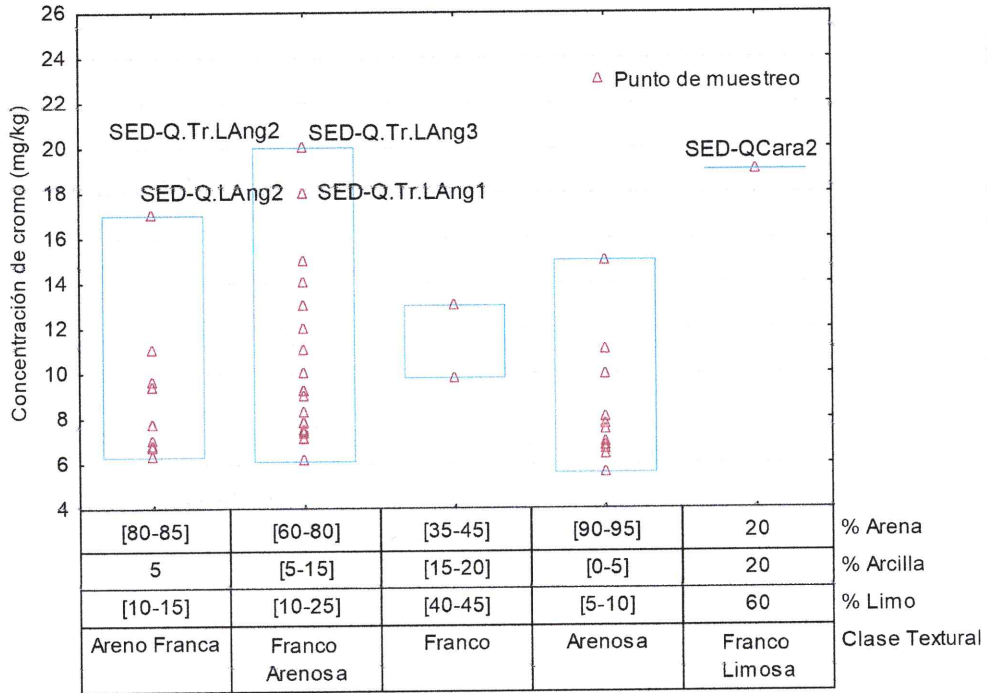
Figura C2-14. Relación de cromo y clase textural en los sedimentos

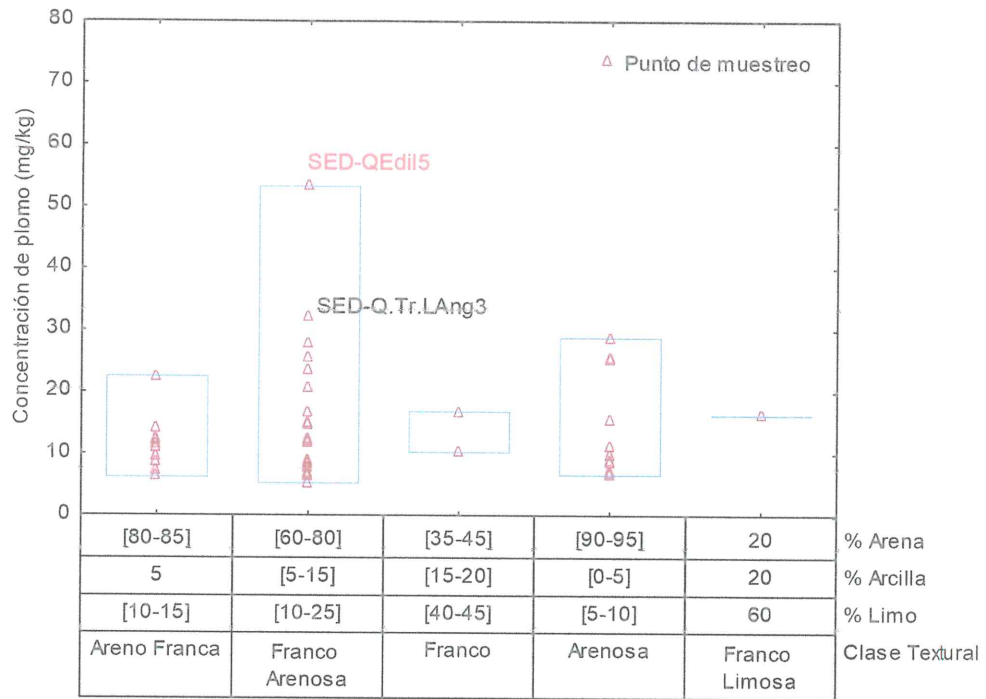
Figura C2-16. Relación de plomo y clase textural en los sedimentos

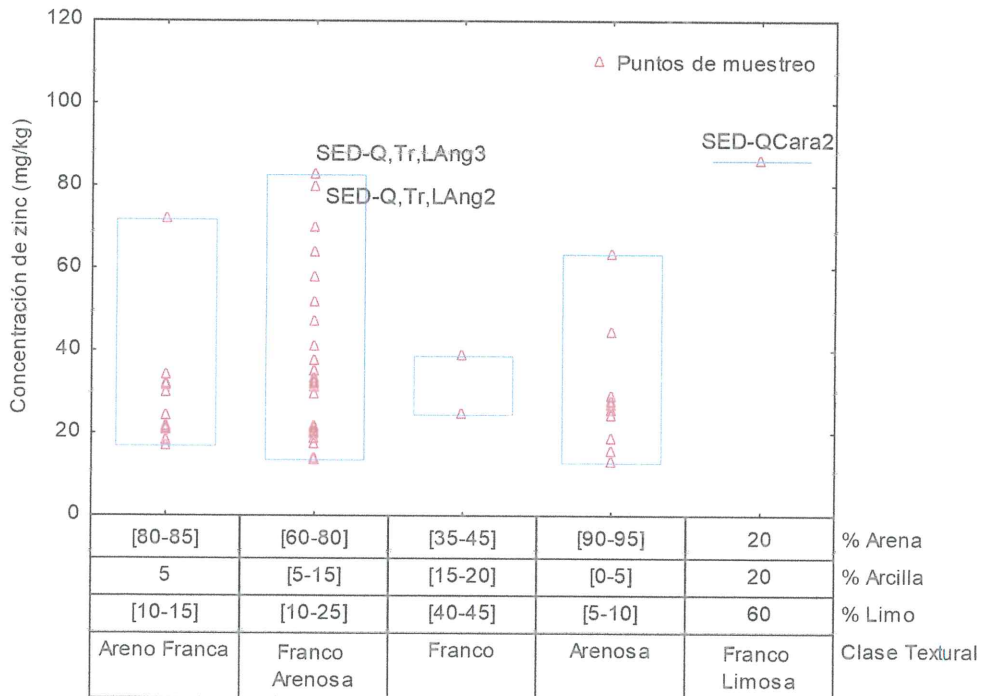
Figura C2-17. Relación de zinc y clase textural en los sedimentos
