**INFORME N° 168 - 2014-OEFA/DE-SDCA-CIPASH**

**ASUNTO** : Identificación de pasivo ambiental del subsector hidrocarburos con código de Ficha OEFA F01649, ubicado en el Lote VII/VI (ex Lote VI), en el distrito de Pariñas de la provincia Talara del departamento de Piura.

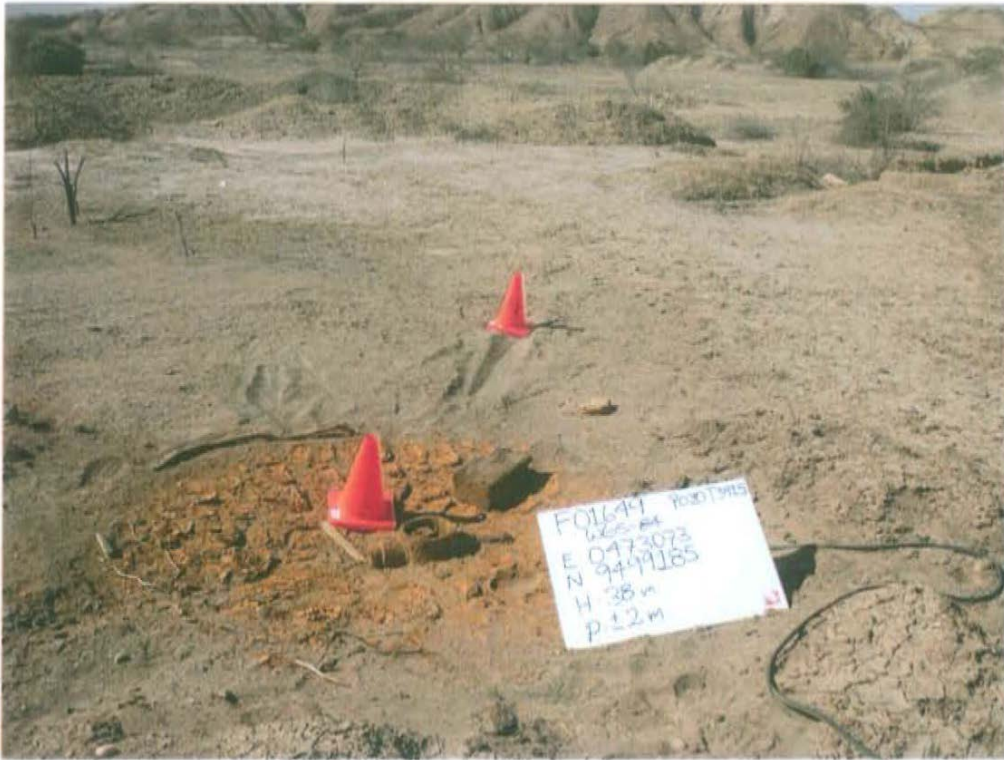
14. Durante la evaluación in situ realizada por el OEFA el 06 de agosto de 2014, se observó un pozo inactivo ubicado en una plataforma con casing corroído abierto al ambiente de 0,08 m de altura sobre el nivel del suelo y 6,7 plg de diámetro con tubing de 0,09 m de altura sobre el nivel del suelo, sin brida y sin válvula que asegure el hermetismo. No se visualiza restos de la cantina en los alrededores, existe acceso al pozo vía trocha carrozable ubicada al Suroeste del pozo con relieve ondulado y modificado por reciente escorrentía de agua y lodo en algunas zonas de ligera pendiente (ver anexos 1, 2 y 3).

Fotografía N° 1. Pozo inactivo de la ficha F01649 que muestra casing de superficie a 0,08 m sobre el nivel del suelo, no se visualiza restos de la cantina.

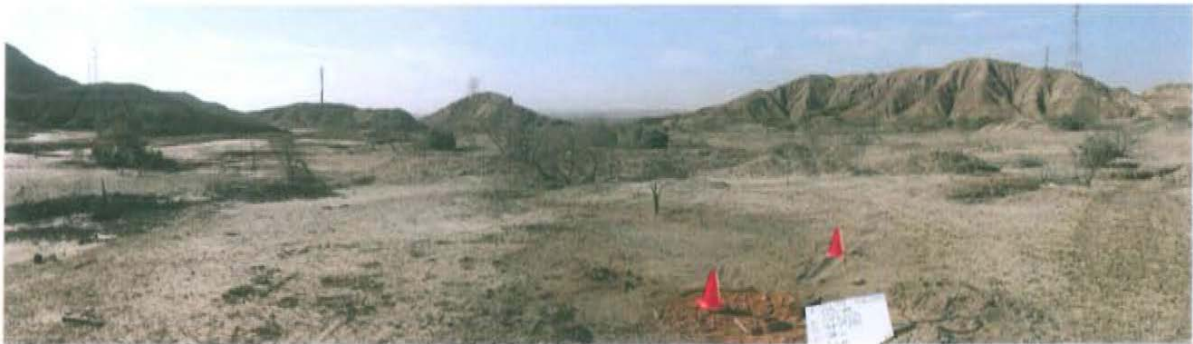
13. La zona evaluada se ubica en una zona de vida de desierto perárido premontano tropical. La fisiografía está representada por relieve ondulado rodeado de una formación montañosa hacia el Noreste del pozo con presencia de algunos canales formados por escorrentía y sustrato arenoso-gravoso, además, el lugar de muestreo está formado por una quebrada que se inunda en la época del fenómeno del Niño. La vegetación es muy dispersa, poco abundante y está conformada por árboles de algarrobo, arbustos de vichayo y algunos pastos de gramíneas dispersos en toda el área evaluada.

Fotografía N° 2. Vista panorámica del área evaluada de relieve ondulado con presencia de vegetación como algarrobo, vichayo y pastos de gramíneas.

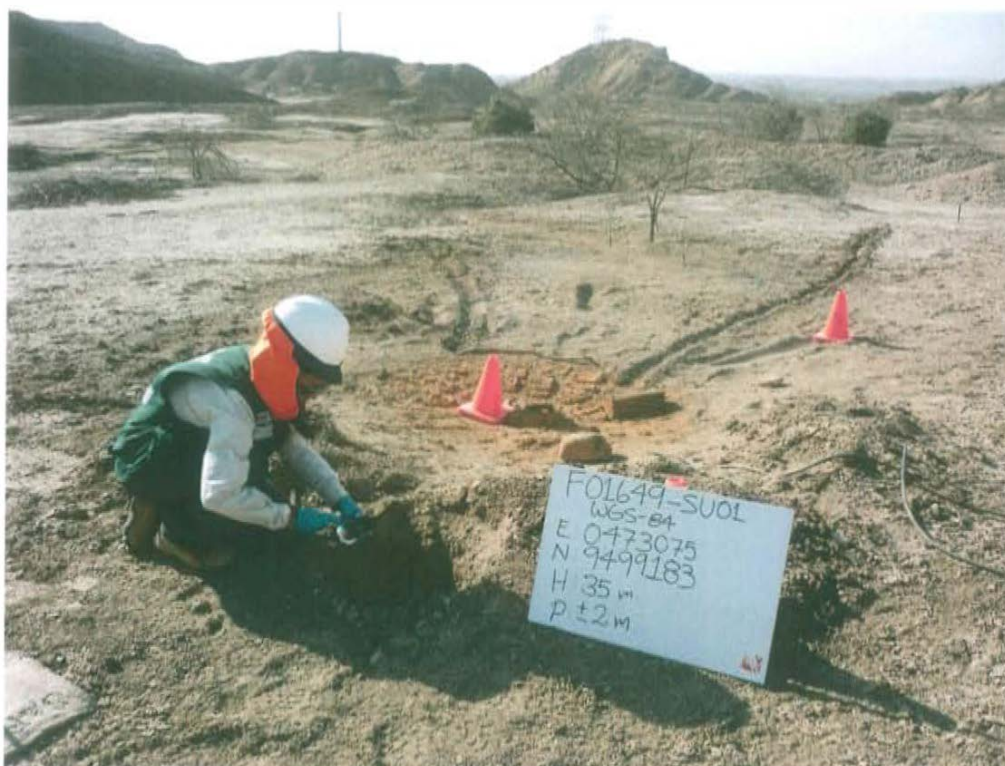
Fotografía N° 3. Recojo de la primera muestra de suelo F01649-SU01 a 2 m de distancia del pozo.

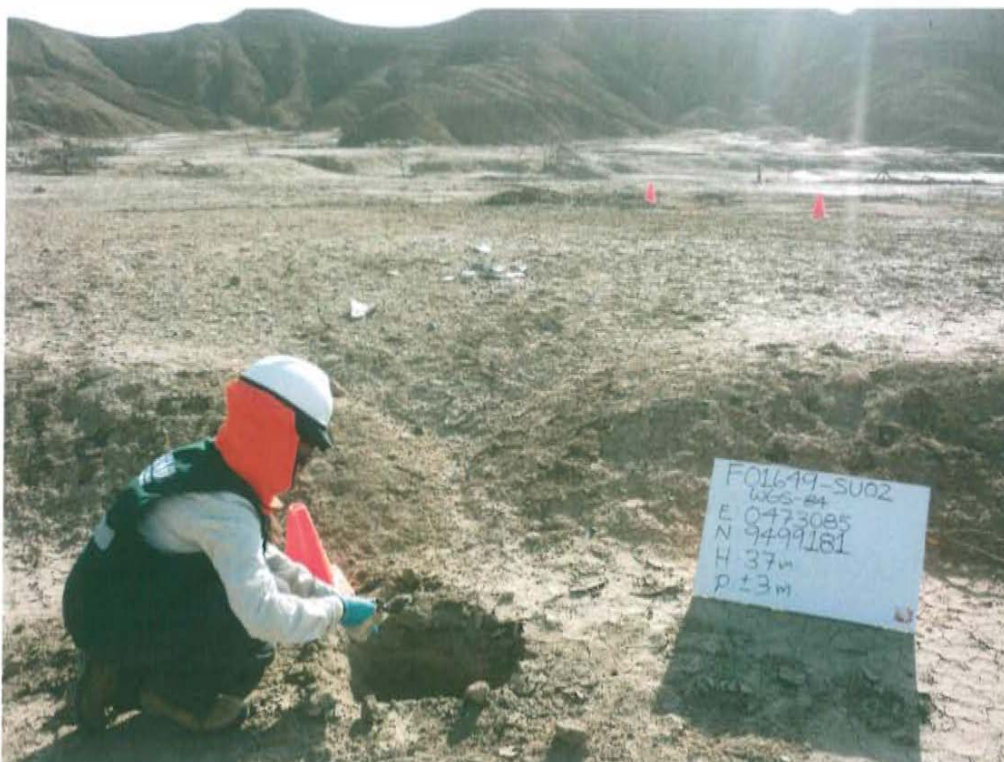
Fotografía N° 4. Recojo de la segunda muestra de suelo F01649-SU02 en área donde se presume la presencia de residuos de hidrocarburo debajo de la plataforma.

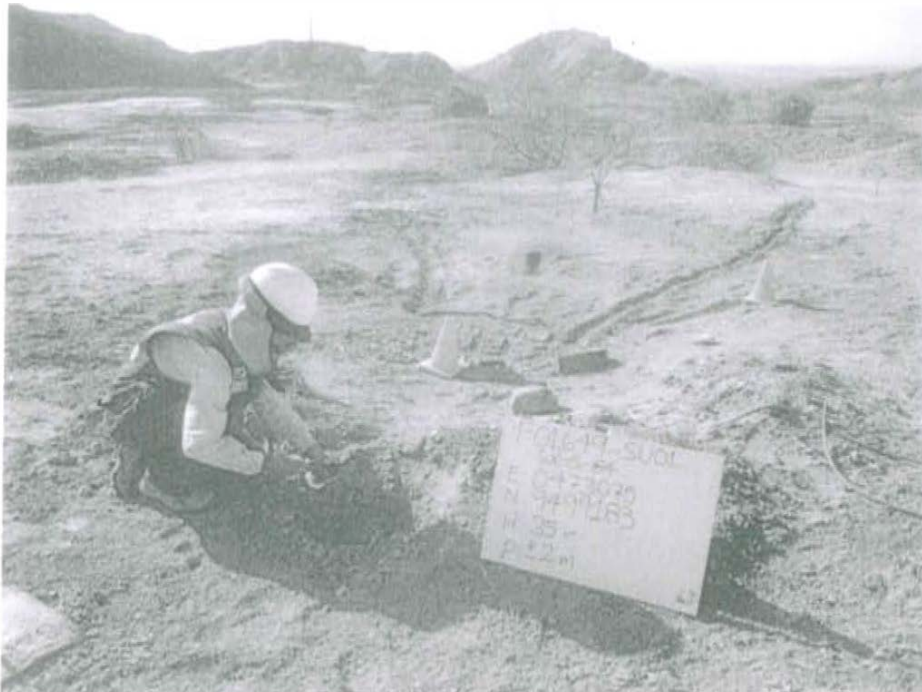
Fotografía N° 1. Toma de muestra de suelo en el punto F01649-SU01, ubicado a 2 m aproximadamente al sur del Pozo T3415.

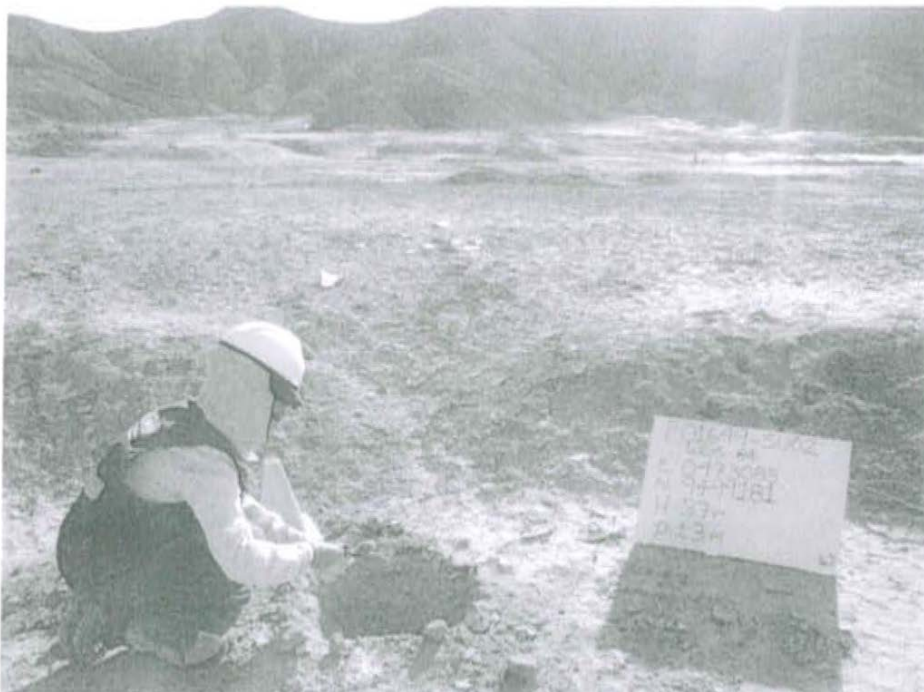
Fotografía N° 2. Toma de muestra de suelo en el punto F01649-SU02, ubicado a 8 m aproximadamente al noreste del Pozo T3415.

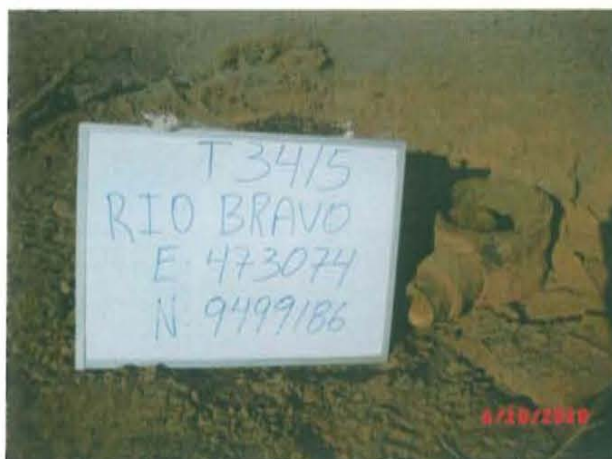
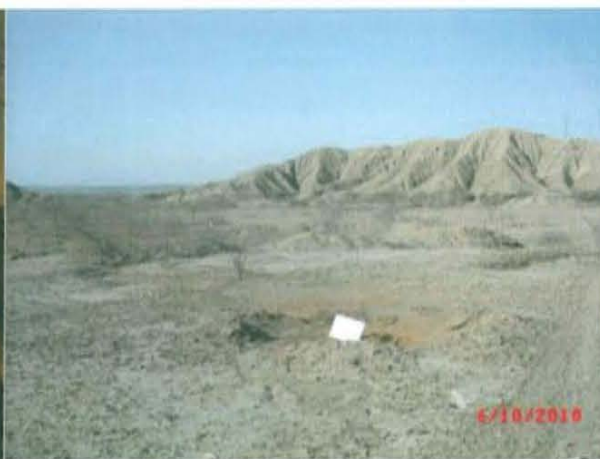
**3. REGISTRO FOTOGRÁFICO**

El pozo ATA T3415 se encuentra sin cabezal y casing a nivel de superficie. El pozo no tiene acceso ni plataforma. En superficie se visualiza suelo impregnado con hidrocarburos.
