V°B° _____ Hora: 13:00
Firma _____**INFORME N° 219 - 2014-OEFA/DE-SDCA-CIPASH**

ASUNTO : Identificación de pasivo ambiental del subsector hidrocarburos con código de Ficha OEFA F01584, ubicado en el Lote VII/VI (ex Lote VI), en el distrito de Lobitos de la provincia Talara del departamento de Piura.

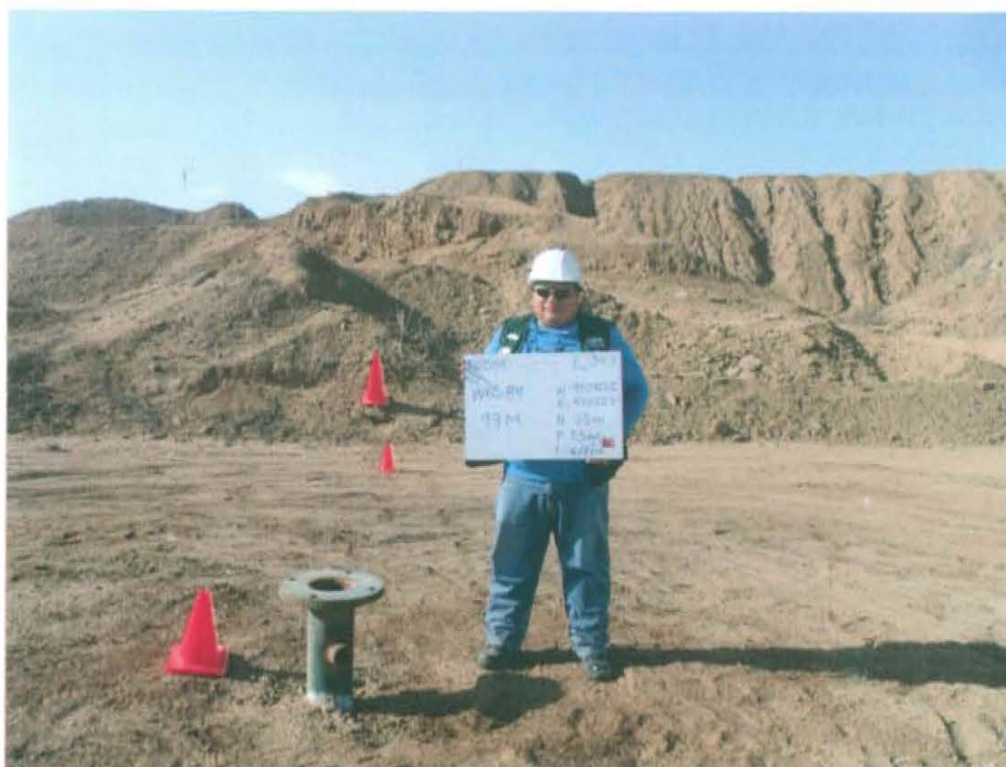
Fotografía N° 1. El cabezal del pozo sobresale 0,43 m de la superficie del suelo y se encuentra abierto al ambiente.

17. En ese sentido, de la revisión de los antecedentes y las observaciones en campo se tiene que el pozo se encuentra mal abandonado, toda vez que no se encuentra herméticamente cerrado ni en condiciones seguras para el abandono, conforme se establece en el Decreto Supremo N° 032-2004-EM - Reglamento de las Actividades de Exploración y Explotación de Hidrocarburos⁶. Además de presentar suelo contaminado con hidrocarburos en el área circundante al pozo.

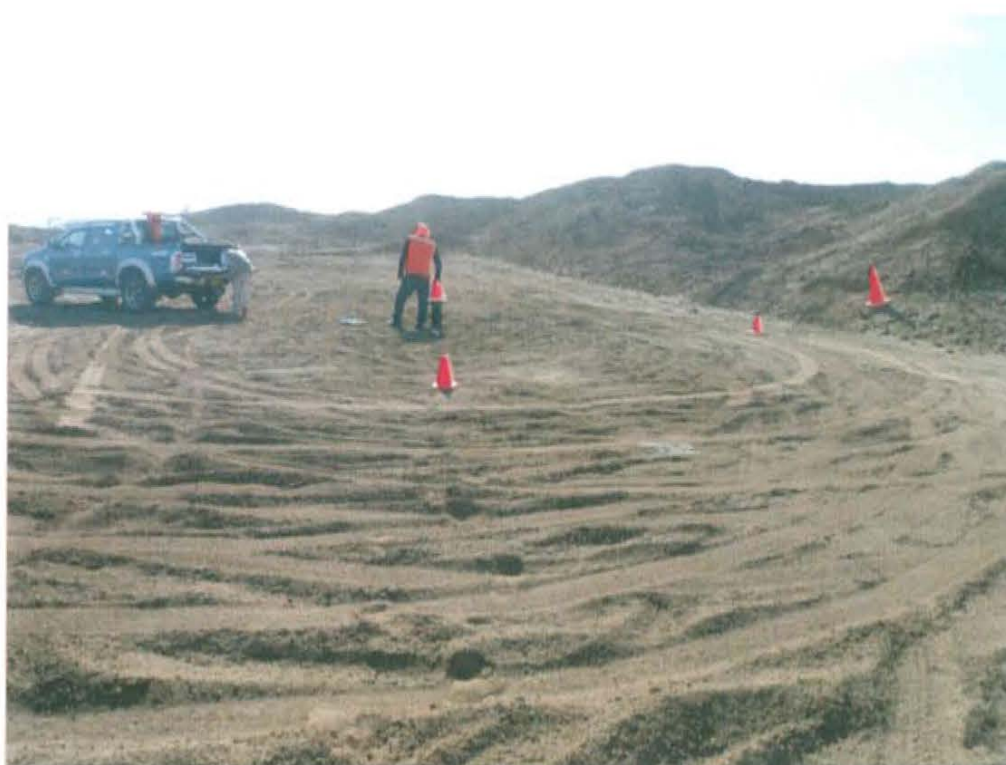
Fotografía N° 2. Vista panorámica del área evaluada del Pozo L_347, que se encuentra sobre terreno habilitado, además se observa huellas de vehículos pesados que transitan por la zona.

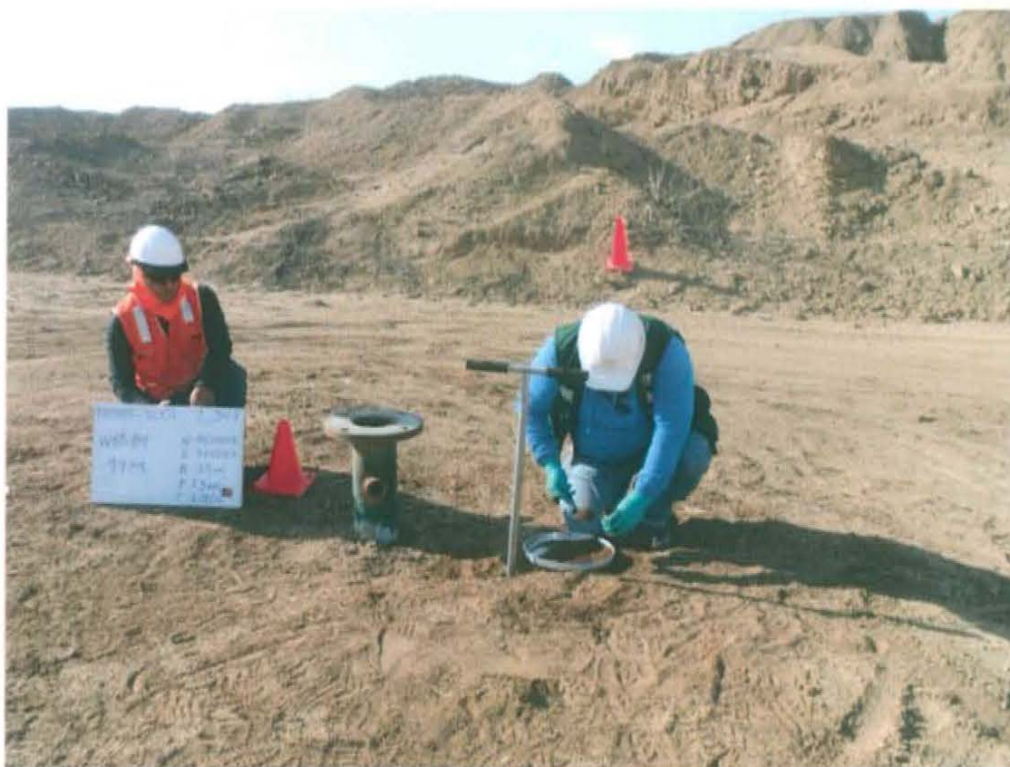
Fotografía N° 3. Toma de muestra de suelo en el punto F01584-SU01, ubicado a 0,6 m aproximadamente, al este del Pozo L_347.

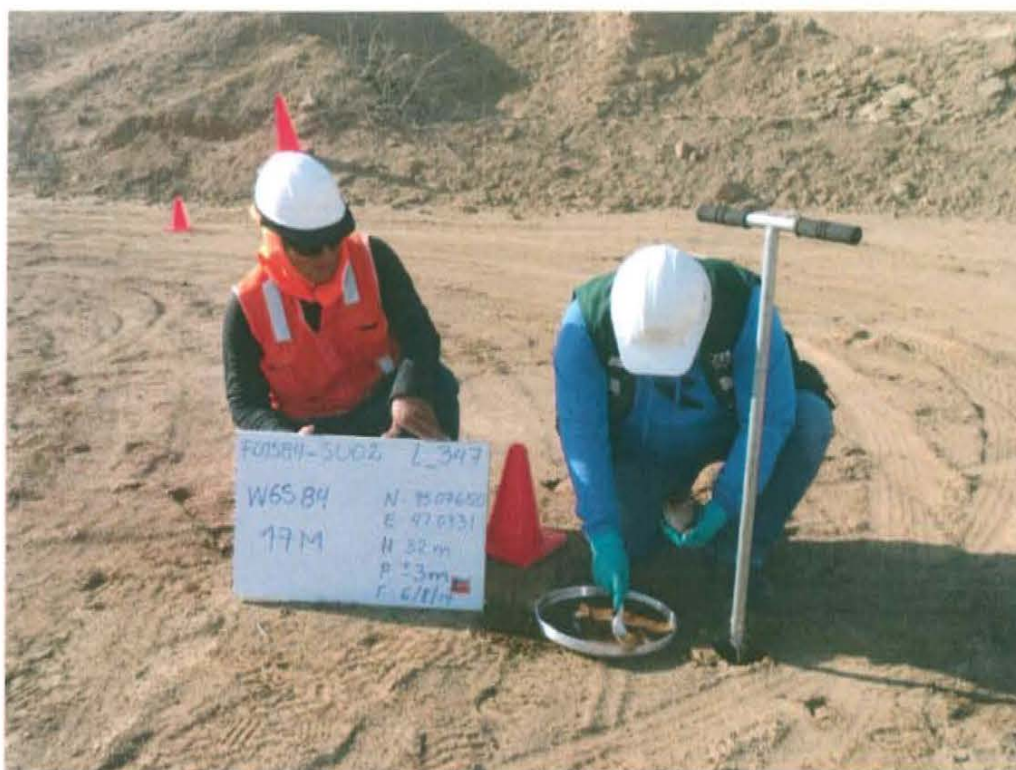
Fotografía N° 4. Toma de muestra de suelo en el punto F01584-SU02, ubicado a 7m aproximadamente, al este del Pozo L_347.

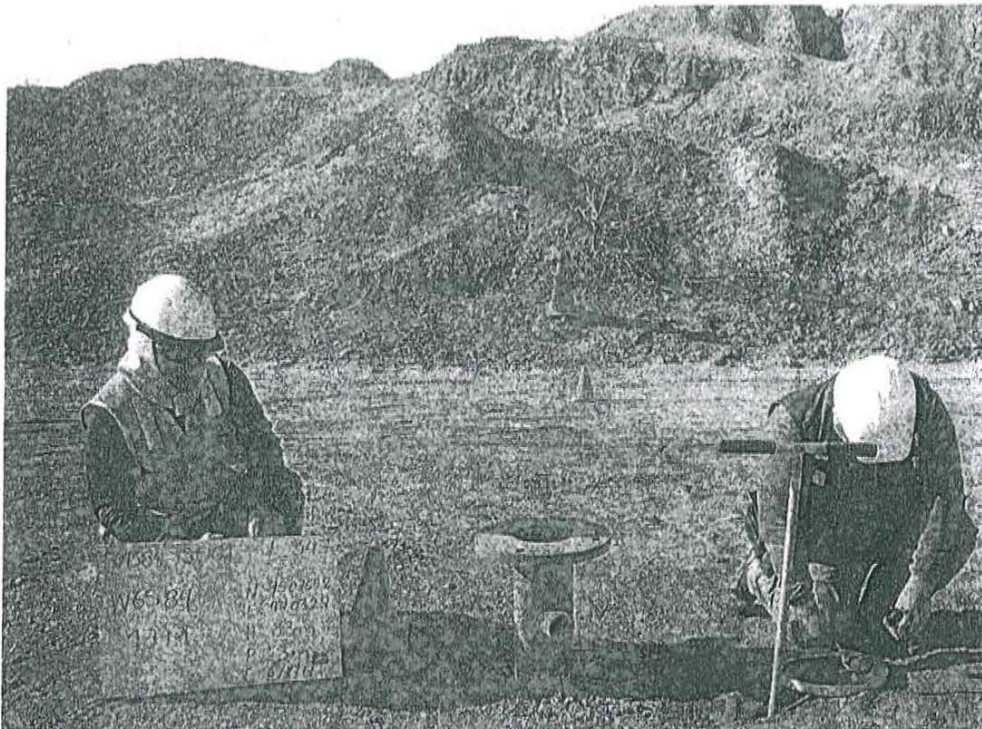
Fotografía N° 1. Toma de muestra de suelo en el punto F01584-SU01, ubicado a 0,6 m aproximadamente, al este del Pozo L_347.

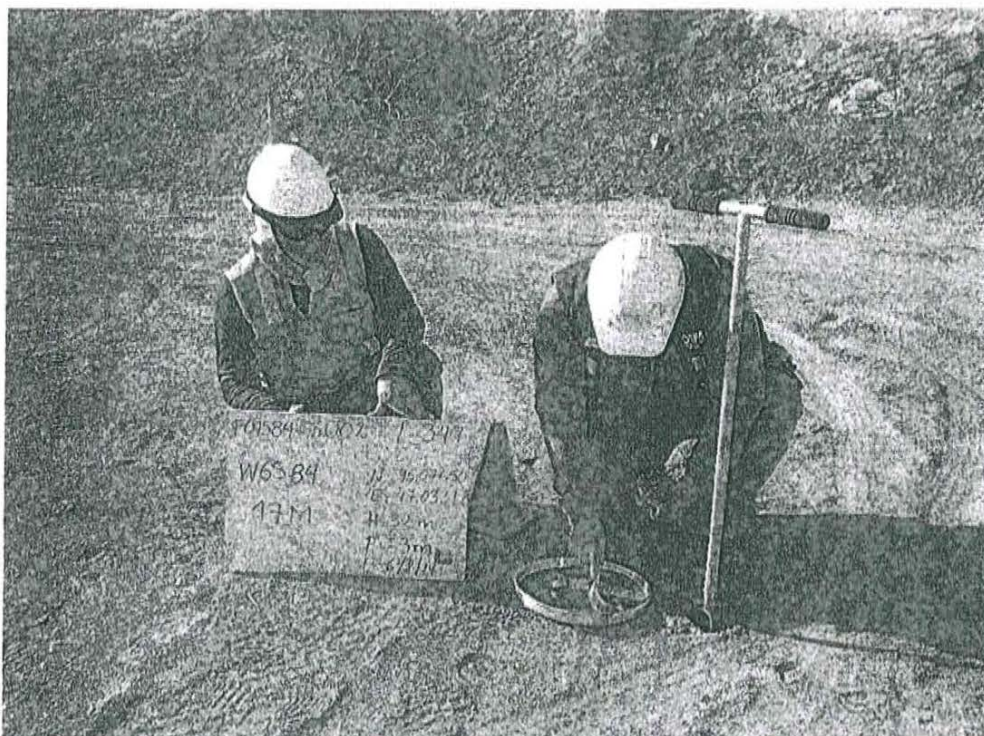
Fotografía N° 2. Toma de muestra de suelo en el punto F01584-SU02, ubicado a 7 m aproximadamente, al este del Pozo L_347.

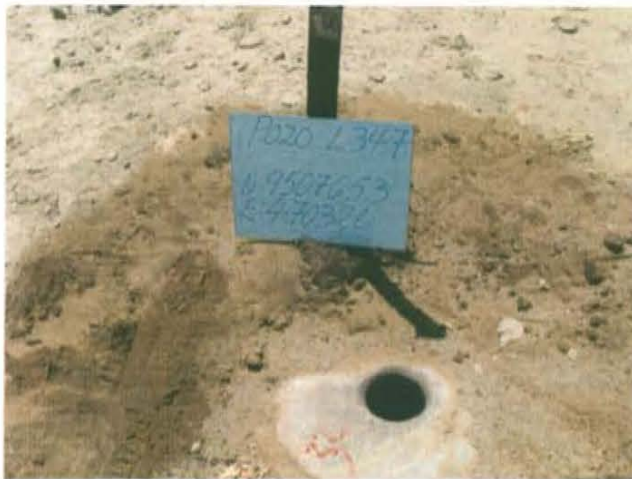
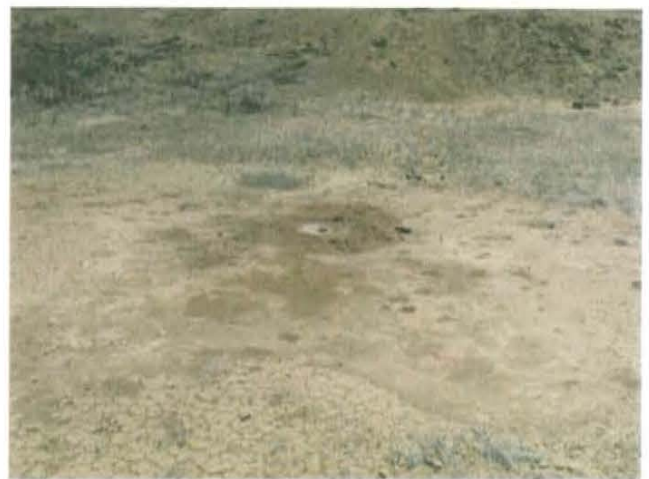
3. REGISTRO FOTOGRÁFICO

En la plataforma del pozo ATA L_347 se observó suelos impregnados con hidrocarburos a nivel de superficie, no se observaron poblaciones cercanas, existen vías de acceso hacia el pozo. Las especies vegetales identificadas fueron Algarrobo, Espino, Zapote, Gramíneas y otras.

Pozo mal abandonado
