**INFORME N° 0422 - 2015-OEFA/DE-SDCA-CIPASH**

**ASUNTO** : Identificación de pasivo ambiental del subsector hidrocarburos con código de Ficha OEFA F02120, ubicado en el Lote VII/VI (ex Lote VII), en el distrito La Brea Negritos de la provincia Talara del departamento de Piura.

1. El presente Informe tiene por objeto comunicar que el pozo mal abandonado no ubicado a nivel de superficie del terreno (con código PERUPETRO T1808), constituye un pasivo ambiental del subsector hidrocarburos, identificado con código de Ficha OEFA F02120. Este pasivo ambiental se encuentra ubicado en el Lote VII/VI (ex Lote VII), en el distrito La Brea Negritos de la provincia Talara del departamento de Piura, el cual fue verificado en campo el 15 de septiembre de 2014.

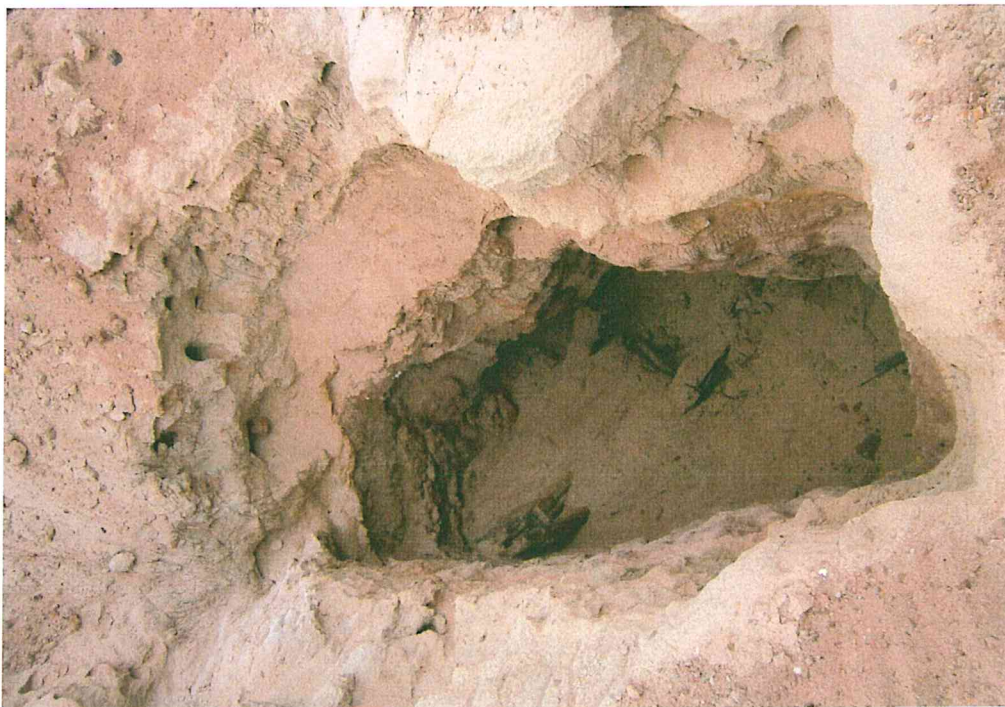
Fotografía N° 1. Pozo T1808 no ubicado a nivel de superficie, sin embargo en la zona se encuentra una excavación de sección rectangular, se presume que la acción eólica de la zona ha enterrado el pozo.

14. Durante la evaluación *in situ* realizada por el OEFA realizada el 11 de setiembre de 2014, según las coordenadas proporcionadas por el OSINERGMIN no se logró visualizar a nivel superficial la estructura del pozo; sin embargo en la zona se encontró una excavación de sección rectangular de 1 m de profundidad, se presume que la acción eólica habría enterrando el pozo a través del transporte de arena hacia el lugar, por lo que no se podría dar testimonio de que el pozo se encontraba herméticamente cerrado, asimismo el área no presentó cerco ni señalización, lo que sería una condición insegura para el abandono. Cabe señalar que no se percibió olores característicos a hidrocarburos por emisiones gaseosas ni afloramientos de fluidos, además se observó restos de maderas (ver anexo 1, 2 y 3).

17. En ese sentido, de la revisión de los antecedentes y la evaluación *in situ*, se considera que el pozo enterrado se encuentra mal abandonado, toda vez que se evidenció una excavación que al no estar señalizado ni cercado representa una condición insegura para el abandono, pudiendo ocasionar daños a la integridad física de las personas producto de caídas y/o golpes en caso de exposición; sumado a que presenta intervalos perforados los cuales no han sido cementados a presión y aisladas con tapones, de conformidad con lo establecido en los Artículos 2° y 197° respectivamente del Decreto Supremo N° 032-2004-EM - Reglamento de las Actividades de Exploración y Explotación de Hidrocarburos<sup>6</sup>.

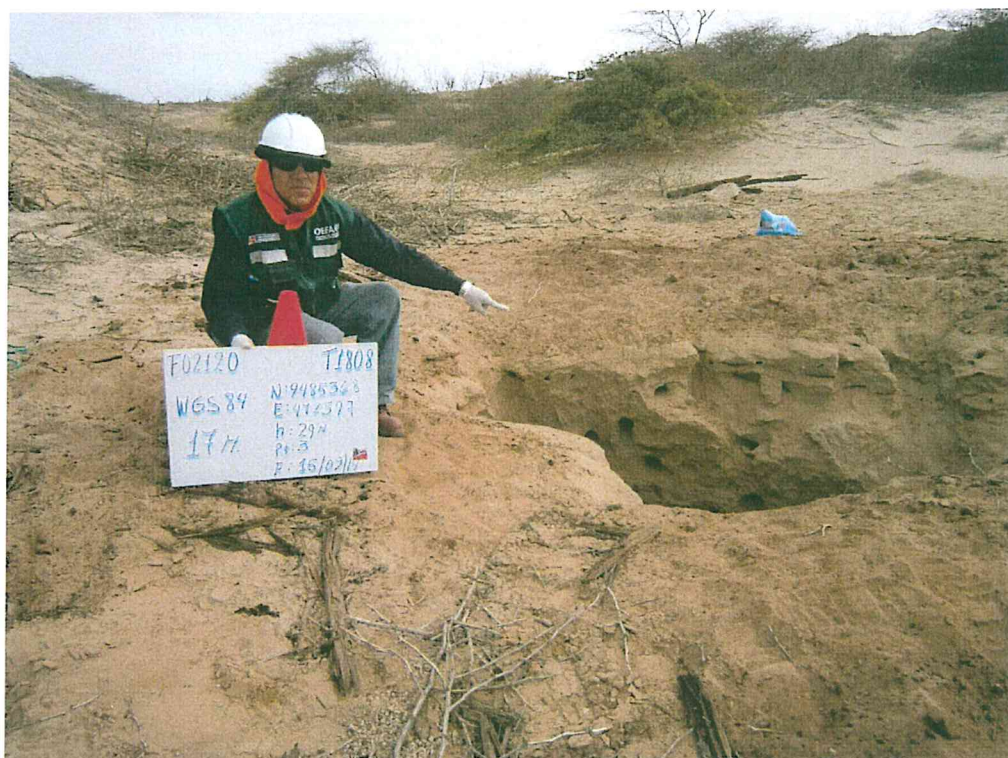
Fotografía N° 3. Vista del área circundante a la ubicación de la excavación, no se observa terraplén ni vía de acceso.

13. El área evaluada se caracteriza por estar ubicado al pie de una colina baja con pendiente del 10% y con presencia de dunas monticulares, lo que conlleva a que los suelos sean arenosos e inestables, por otro lado la vegetación típica de la zona corresponde a un estrato herbáceo del matorral seco. Cabe precisar que durante la evaluación no se observó cursos de agua en los alrededores ni viviendas, tampoco actividad industrial. El área evaluada no presenta terraplén ni cuenta con acceso vehicular.

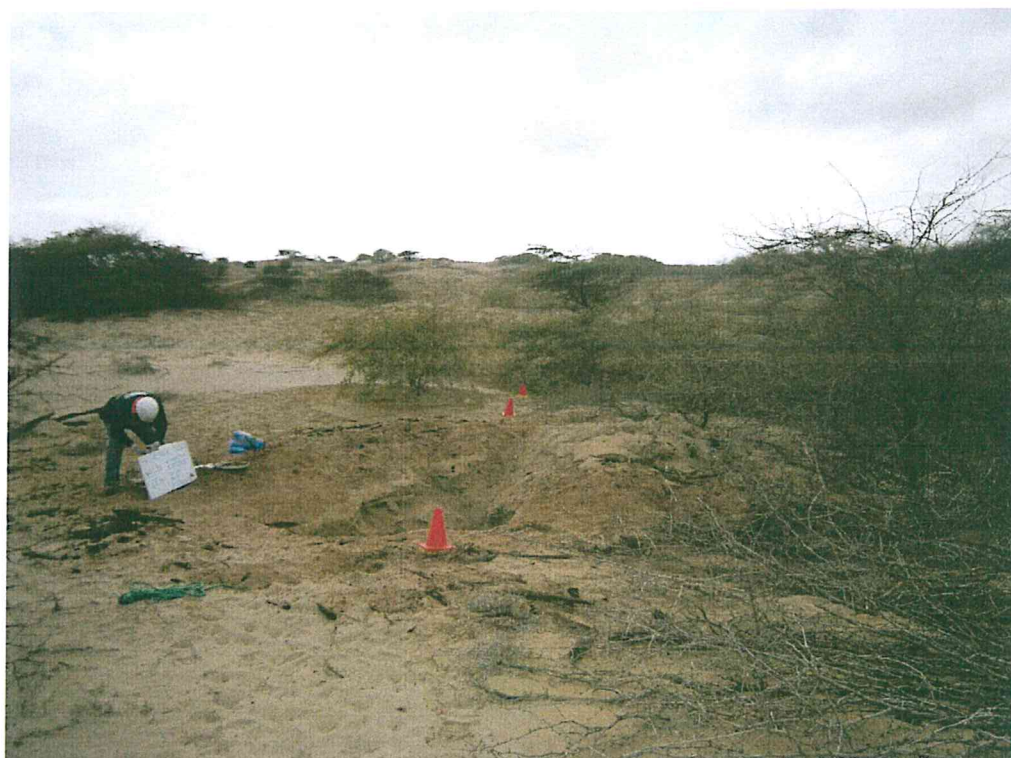
Fotografía N° 4. Vista panorámica del área donde se presume se encuentra el pozo rodeado de vegetación típica del bosque seco.

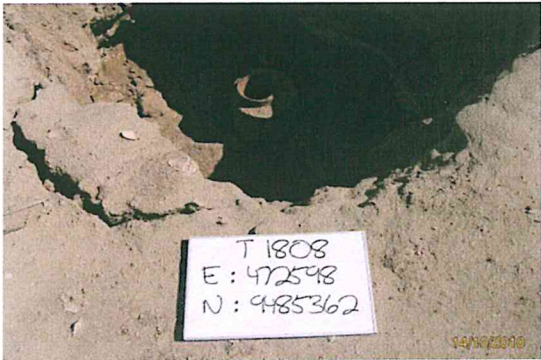
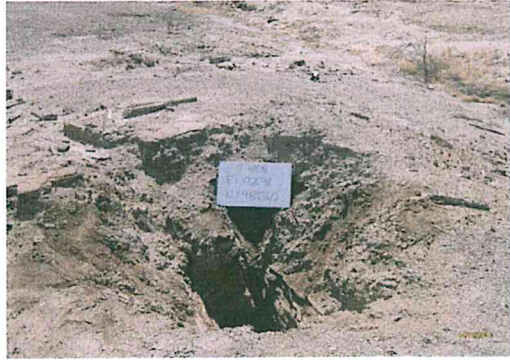
| Pozo ATA, cantina destruida con restos de madera y concreto, sin acceso vehicular y vegetación seca en la zona. | | | |
| Inadecuado Abandono de Pozo | | | |

15. Debido a que no se llegó a ubicar el pozo a nivel superficial, se tomará en cuenta el registro fotográfico del OSINERGMIN que se encuentra en la ficha de Identificación de Pasivos ambientales del 14 de agosto del 2010, donde se aprecia el pozo con doble casing sin cabezal cementado dentro de una excavación (ver anexo 7).
