**INFORME N° 54 - 2014-OEFA/DE-SDCA-CIPASH**

**ASUNTO** : Identificación de pasivo ambiental del subsector hidrocarburos con código de Ficha OEFA F01946, ubicado en el Lote VII/VI (ex Lote VII), en el distrito de La Brea Negritos de la provincia Talara del departamento de Piura.

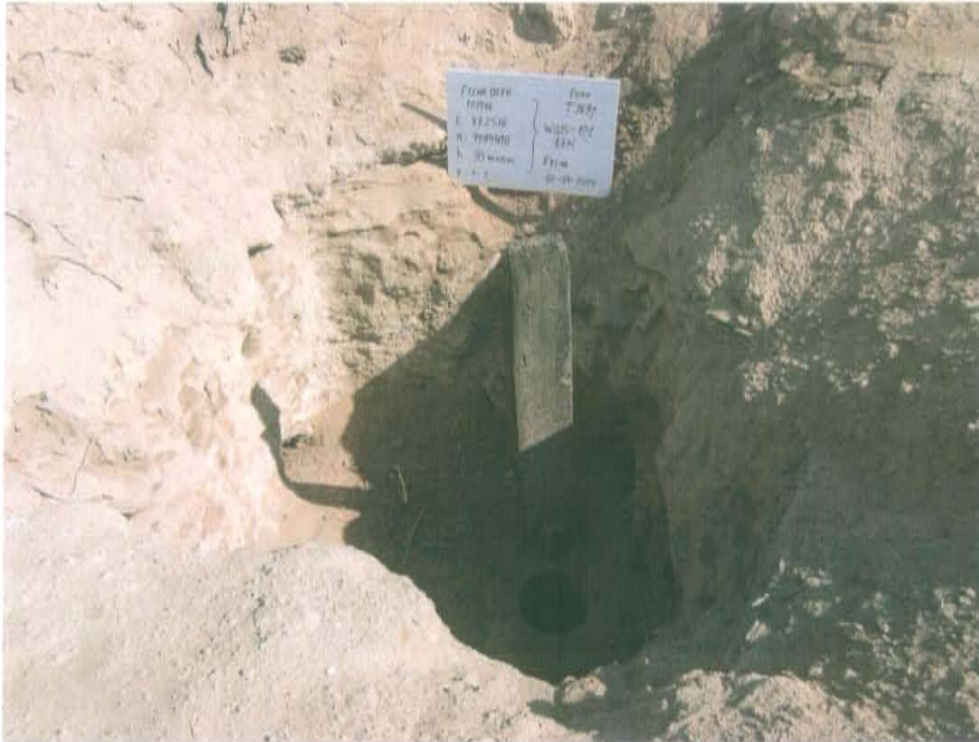
Fotografía N° 1. Se observa el Pozo T1691 con casing de 10 pulgadas aproximadamente, se encuentra al ras del suelo sin cabezal ni válvulas que aseguren su hermetismo.

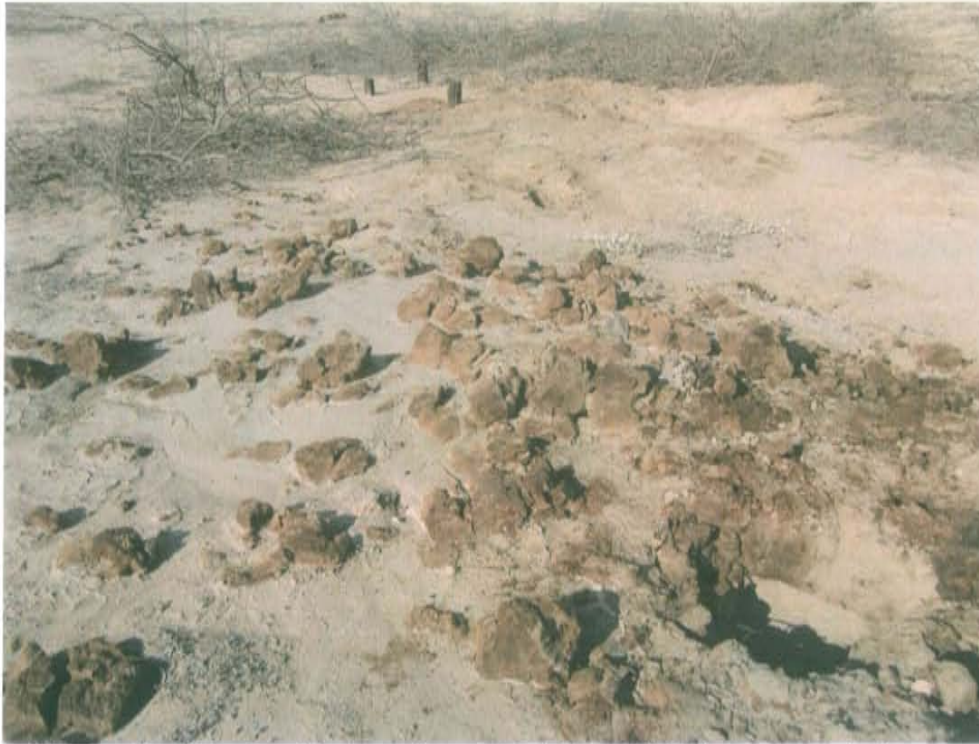
fugitivas provenientes del pozo; además adyacente al pozo se visualizó terrones de tierra compactos impregnados de hidrocarburos (ver anexos 1, 2 y 3).

Fotografía N° 3. Se observa adyacente al Pozo T1691, terrones de tierra compactos impregnados con hidrocarburos.

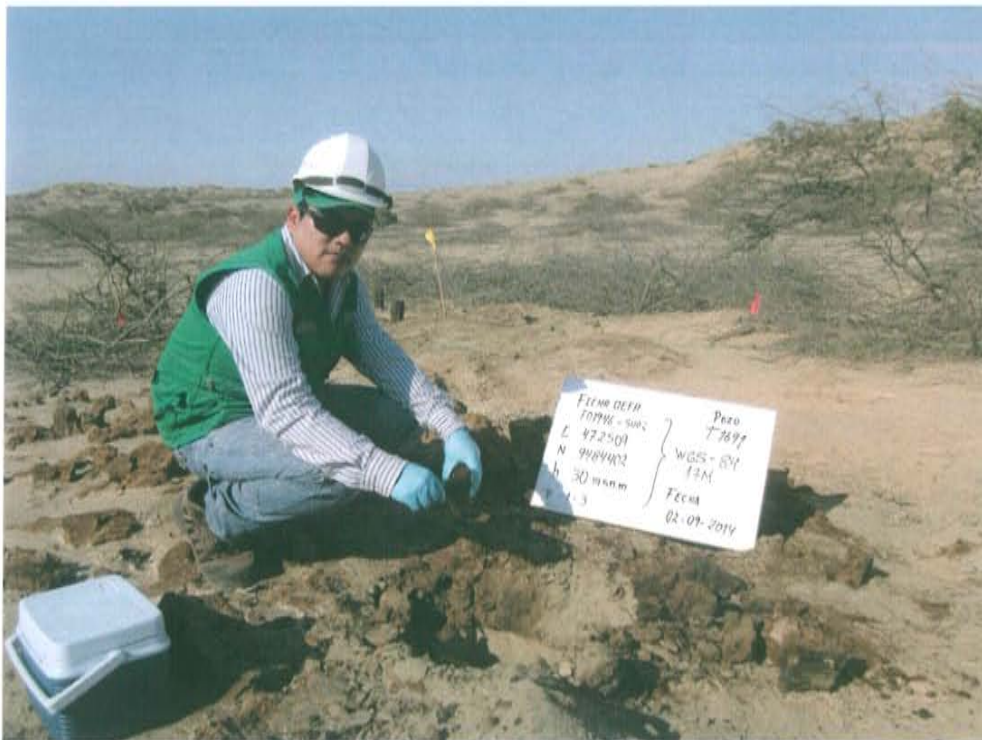
Fotografía N° 4. Toma de muestra de suelo en el punto F01946 -SU02, ubicado a 8 m en dirección norte del Pozo T1691.

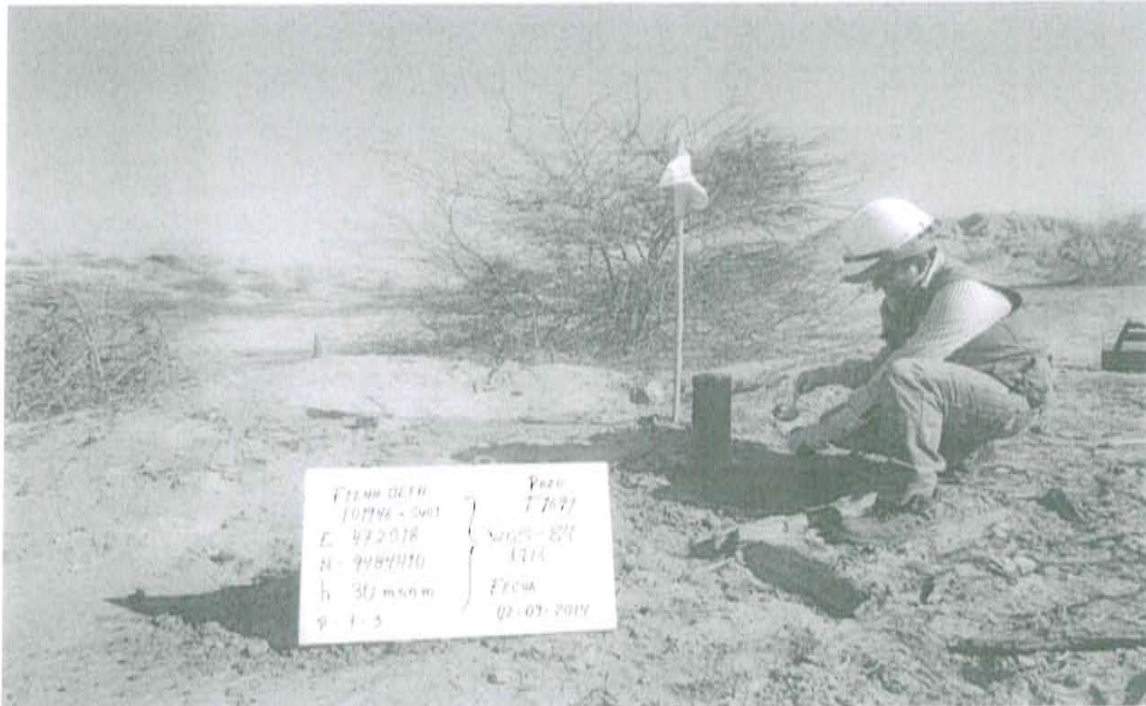
Fotografía N° 1. Toma de muestra de suelo en el punto F01946-SU01, ubicado a 2,5 m aproximadamente del Pozo.

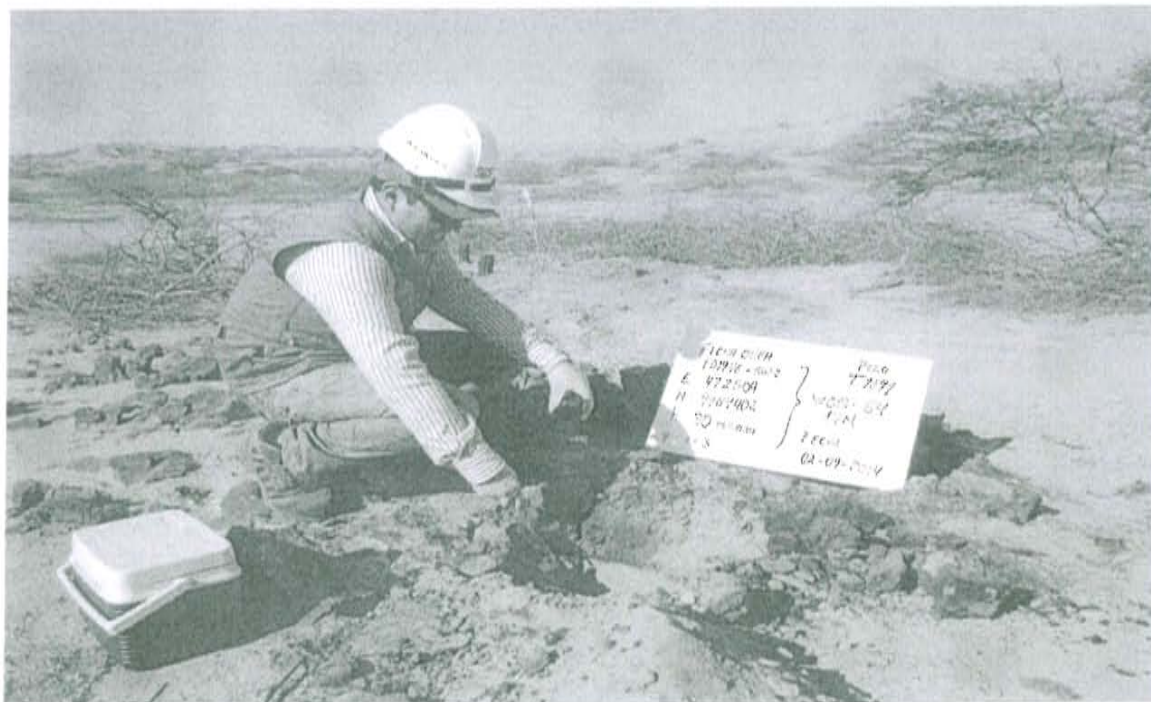
Fotografía N° 2. Toma de muestra de suelo en el punto F01946-SU02, ubicado a 8 m aproximadamente del Pozo.

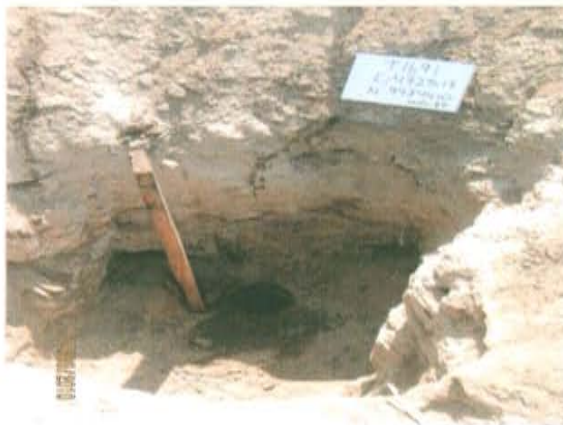
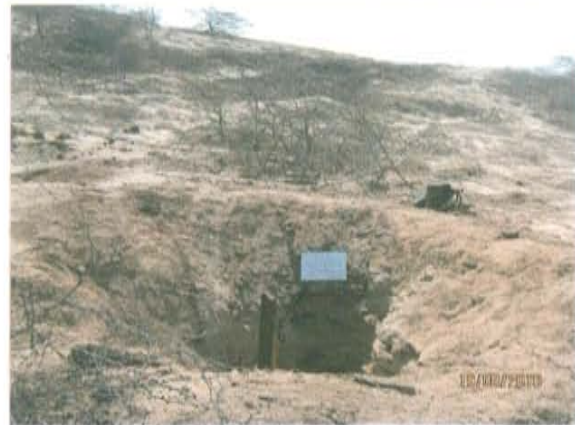
**3. REGISTRO FOTOGRÁFICO**

Pozo ATA, con signos de fluido en el fondo y manchas de hidrocarburo dentro de cantina, cantina destruida, restos de madera y vegetación seca en la zona.

Inadecuado Abandono de Pozo
