**INFORME N° 305 - 2014-OEFA/DE-SDCA-CIPASH**

**ASUNTO** : Identificación de pasivo ambiental del subsector hidrocarburos  
con código de Ficha OEFA F01994, ubicado en el Lote VII/VI (ex  
Lote VII), en el distrito de La Brea de la provincia Talara del  
departamento de Piura.

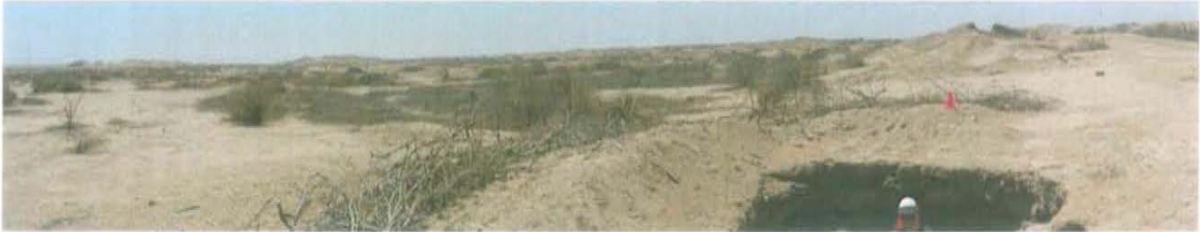
Fotografía N° 1. Vista Panorámica donde se ubica el pozo T2903

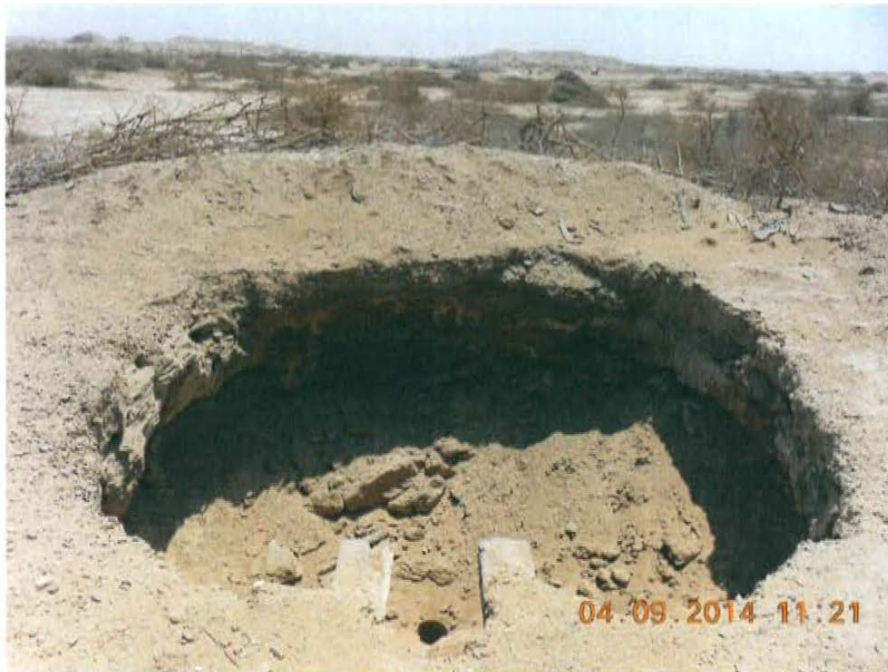
14. Durante la evaluación in situ realizada por el OEFA el 04 de septiembre de 2014, se observó un pozo abierto y expuesto al ambiente sin accesorios que aseguren su hermetismo. Se encontró un casing de producción de 8 plg de diámetro interno al ras del suelo ubicado en el interior de un hoyo de sección aproximadamente circular de 4 m x 3,6 m x 2,4 m de profundidad. Se observaron residuos de madera, vigas de madera ubicadas perpendicular al pozo, metal, plástico y suelo con presencia de hidrocarburos a nivel superficial. Sin embargo no se observó afloramiento superficial ni se percibieron emisiones gaseosas con olor característico a hidrocarburos provenientes del pozo (ver anexos 1, 2 y 3).

Fotografía N° 3. Se observa un hoyo 3,6 m x 4 m x 2 m de profundidad con suelo y residuos con presencia de hidrocarburos.

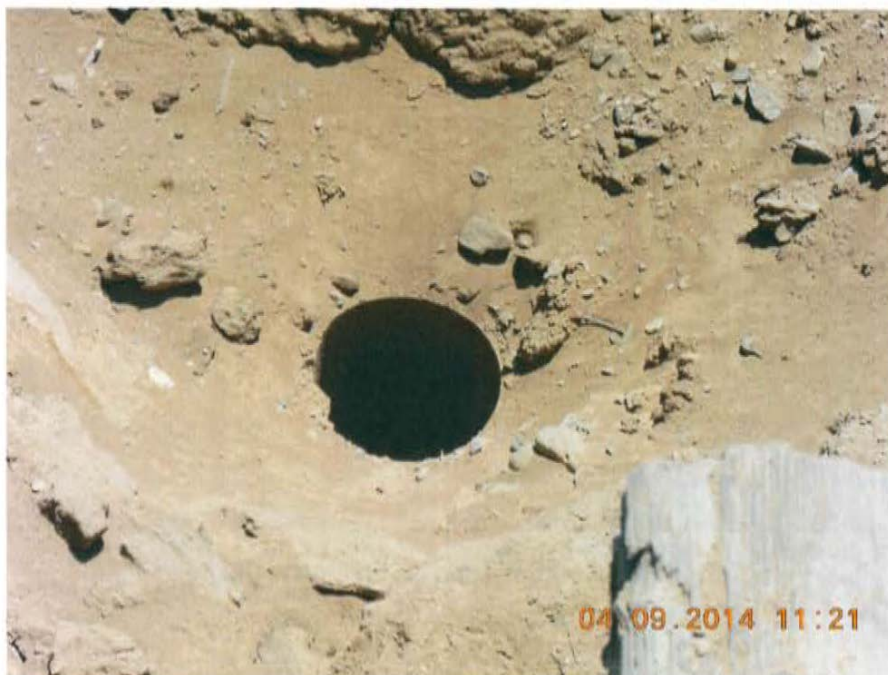
15. Cabe señalar que de la revisión de la información proporcionada por OSINERGMIN (ver anexo 7) y lo observado durante la evaluación in situ (ver anexo 1), se puede afirmar que el cabezal del pozo ubicado a nivel superficial fue cortado hasta 2,4 m de profundidad.

Fotografía N° 4. En el interior del hoyo se observa un casing de producción de 8·plg de diámetro.

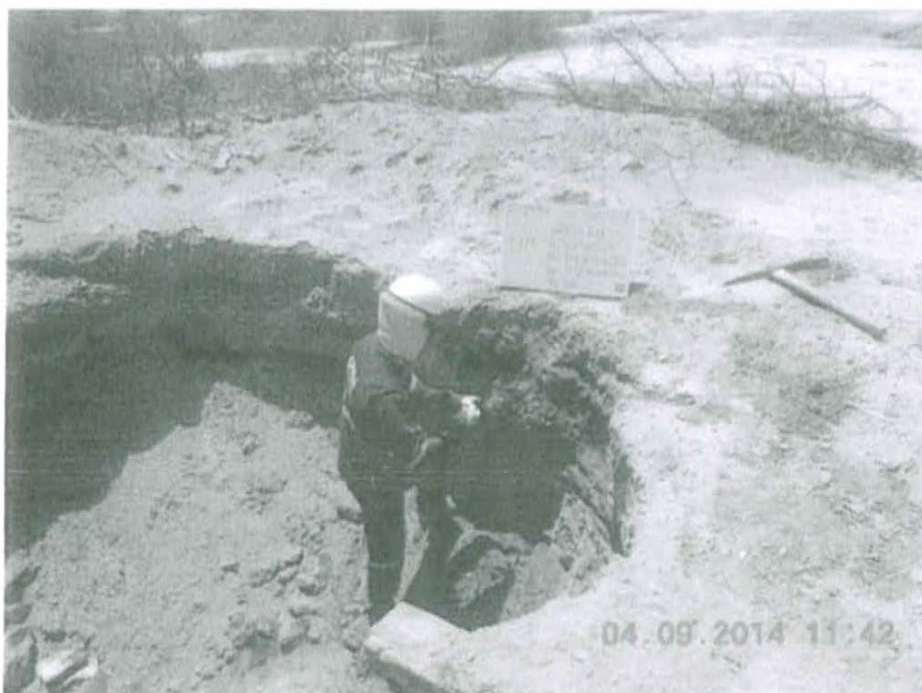
Fotografía N° 1. Toma de muestra de suelo en el punto F01994-SU01, ubicado a 2 m aproximadamente del Pozo T2903.

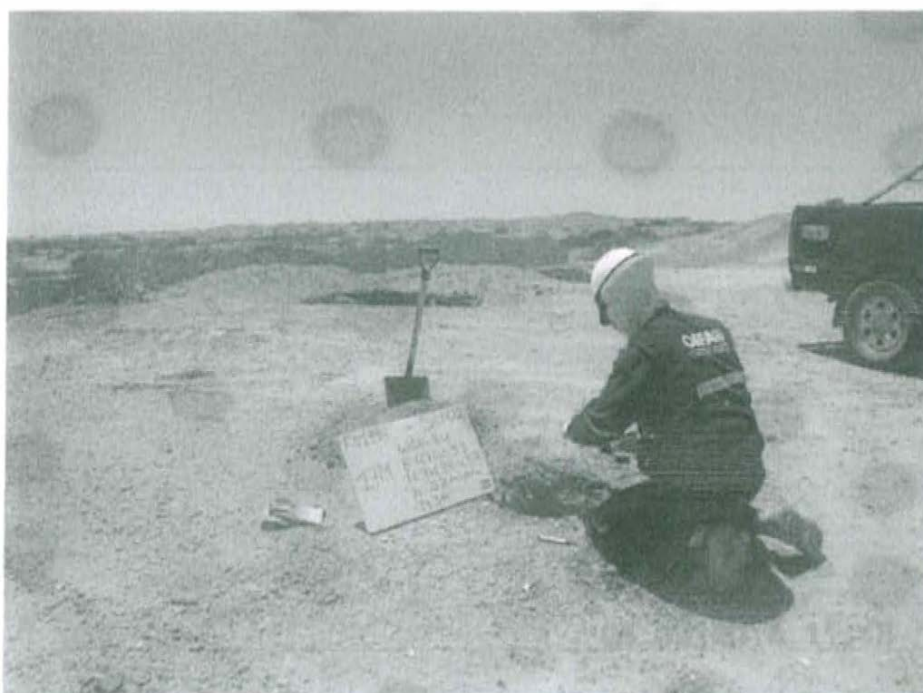
Fotografía N° 2. Toma de muestra de suelo en el punto F01994-SU02, ubicado a 14 m aproximadamente del Pozo T2903.

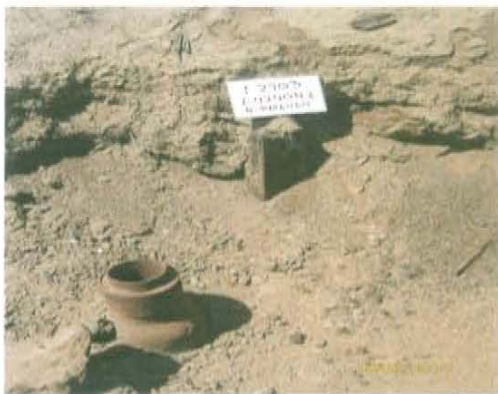
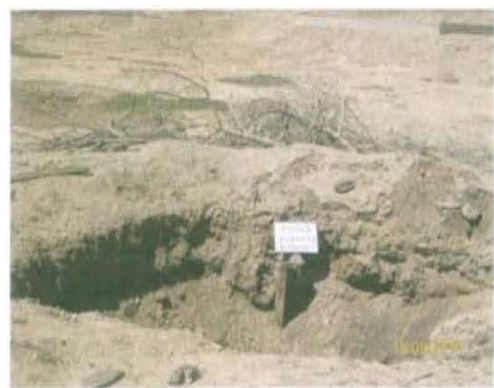
**3. REGISTRO FOTOGRÁFICO**

Pozo ATA, con casing corroído con fluido en su interior, cantina destruida con restos de madera, sin acceso vehicular y vegetación seca en la zona.

Inadecuado Abandono de Pozo
