CERRO DE PASCO: RUTA PARA LA RECUPERACIÓN DEL RÍO RAGRA

Análisis histórico de
la problemática
ambiental del río
Ragra y su
situación actual

Organismo
de Evaluación
y Fiscalización
Ambiental

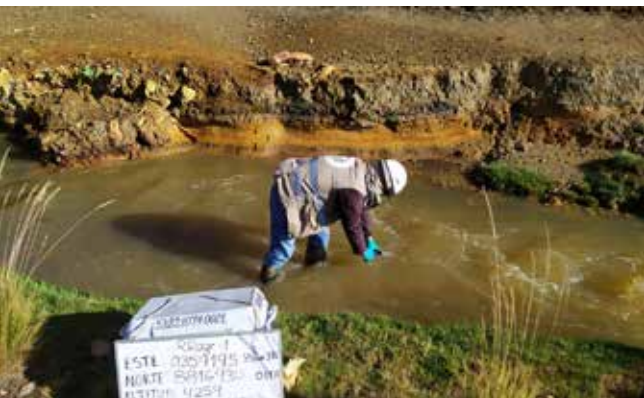
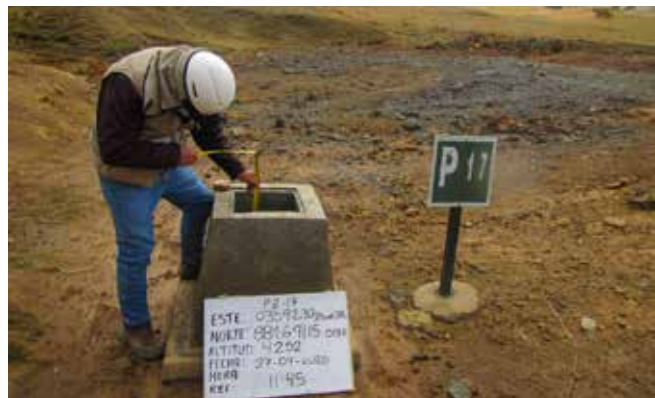
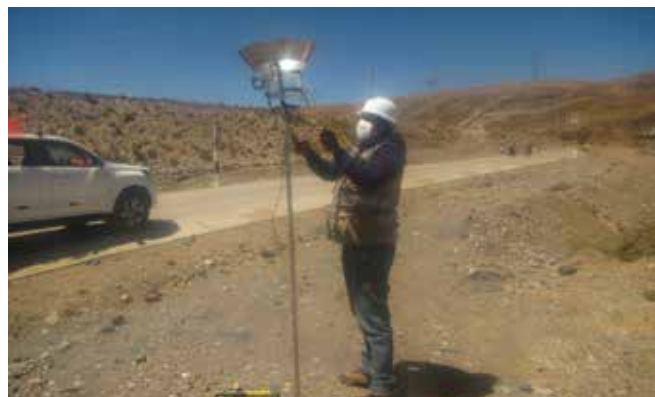
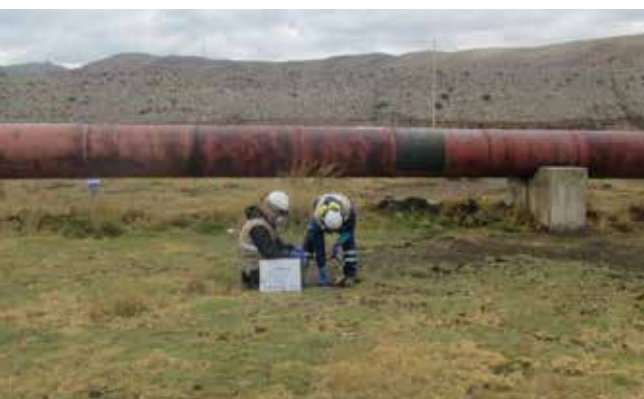
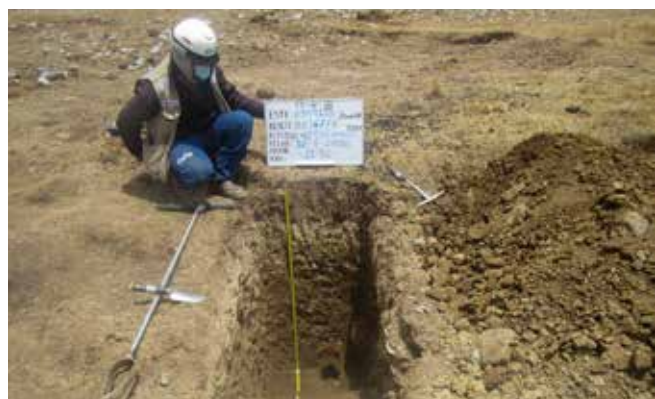
Figura 8. Imágenes del monitoreo de aguas superficiales, aguas subterráneas, agua residual industrial, material particulado sedimentable, suelo superficial y suelo en calicatas

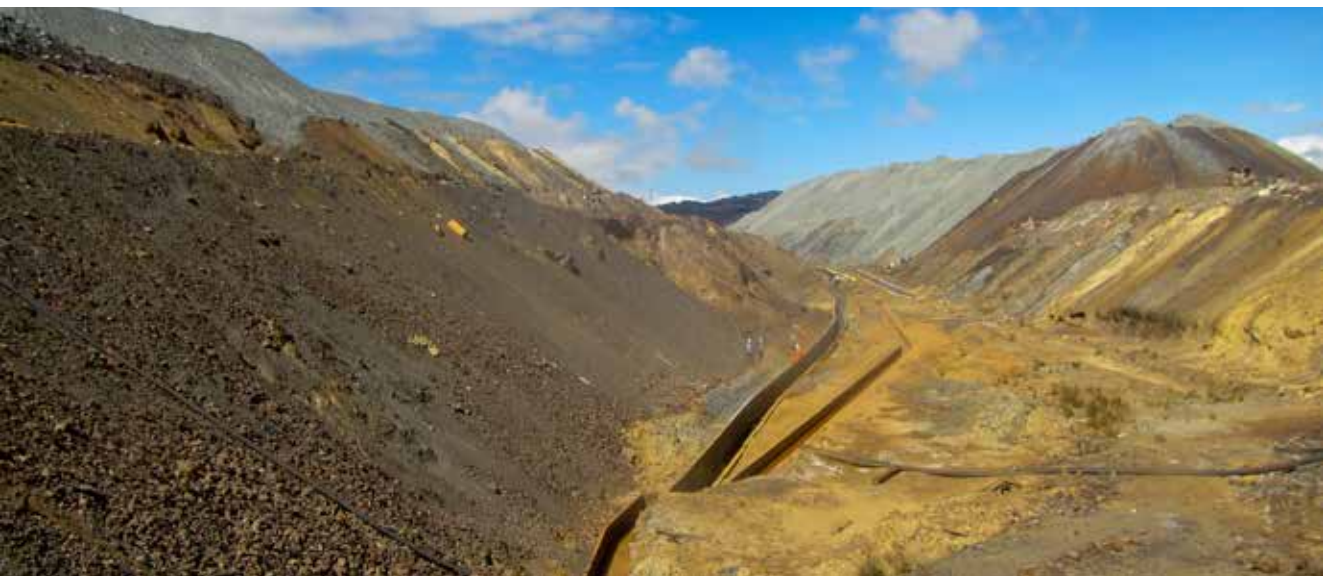
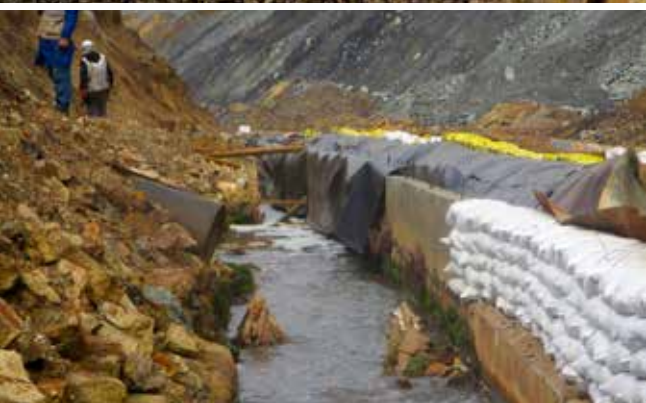
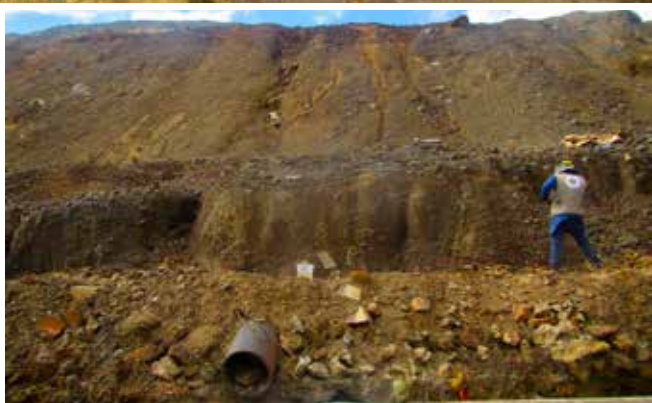
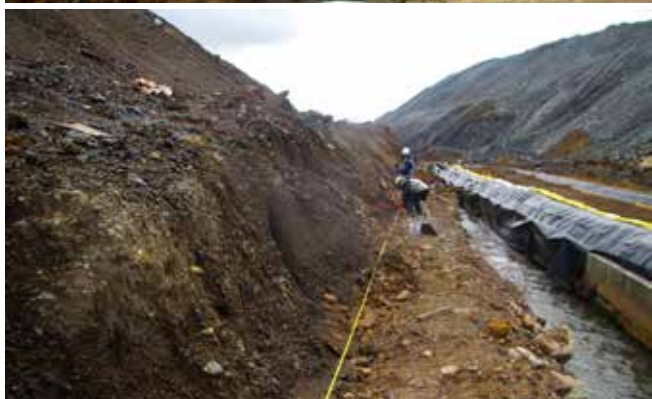
Figura 11. Ubicación de *stock piles* Aeropuerto con presencias de cárcavas que indican escorrentías en dirección al canal del río Ragra, así como el ingreso a este canal de material de relleno

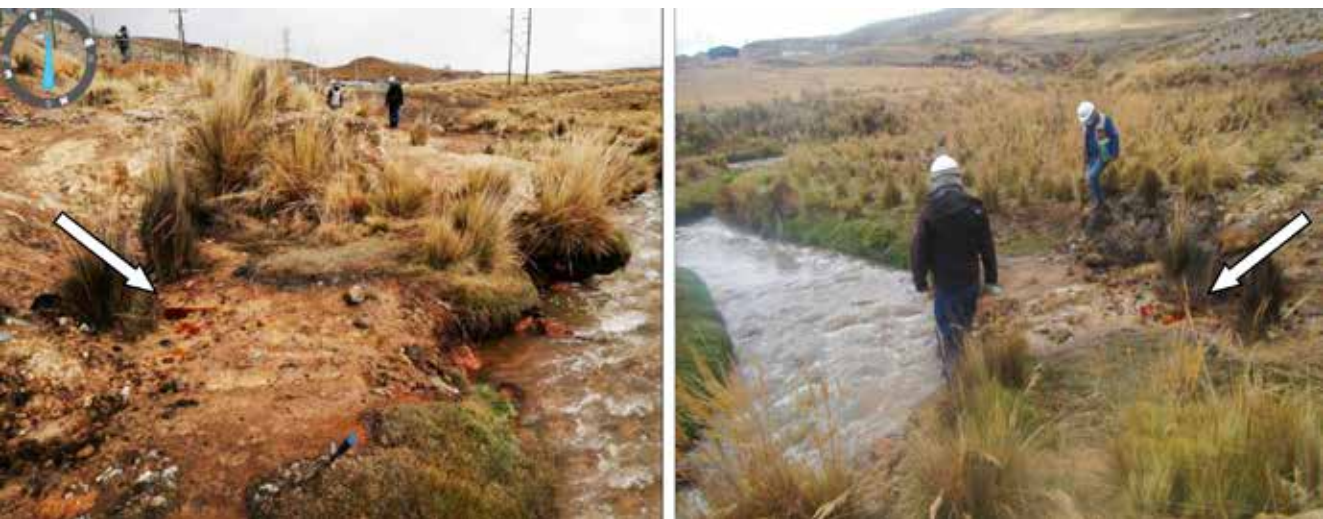
Figura 17. Ejemplo de filtraciones dispersas registradas en el borde del río Ragra

Nota: ambas imágenes pertenecen a la misma filtración, pero en distinta vista

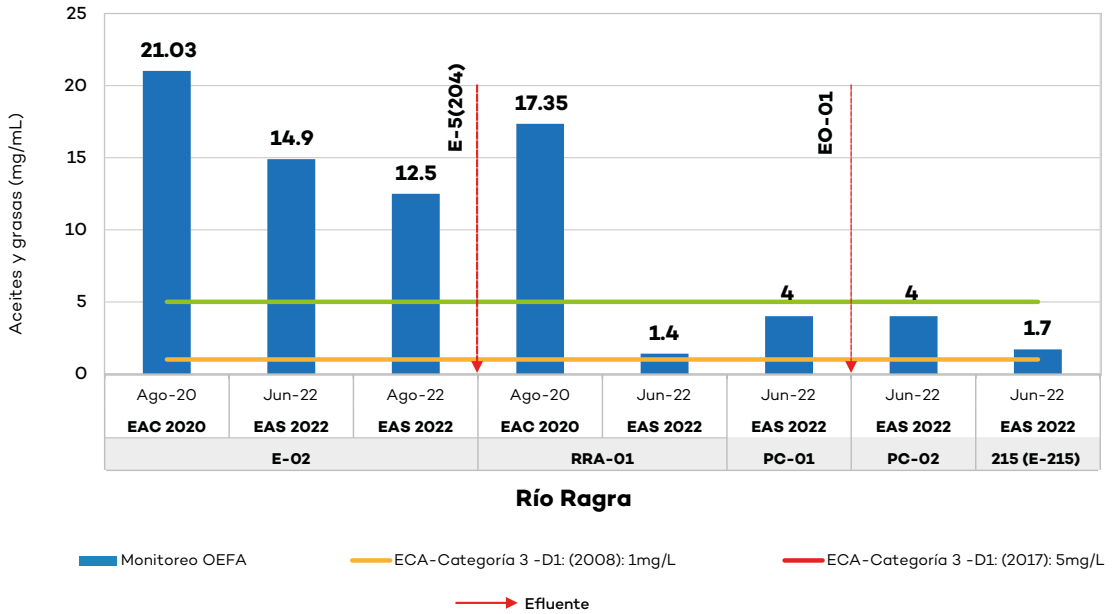
Figura 19. Comportamiento de los resultados del parámetro aceites y grasas de las acciones de seguimiento en 2022 y la evaluación de causalidad del 2020, comparados con los ECA 2008 y 2017

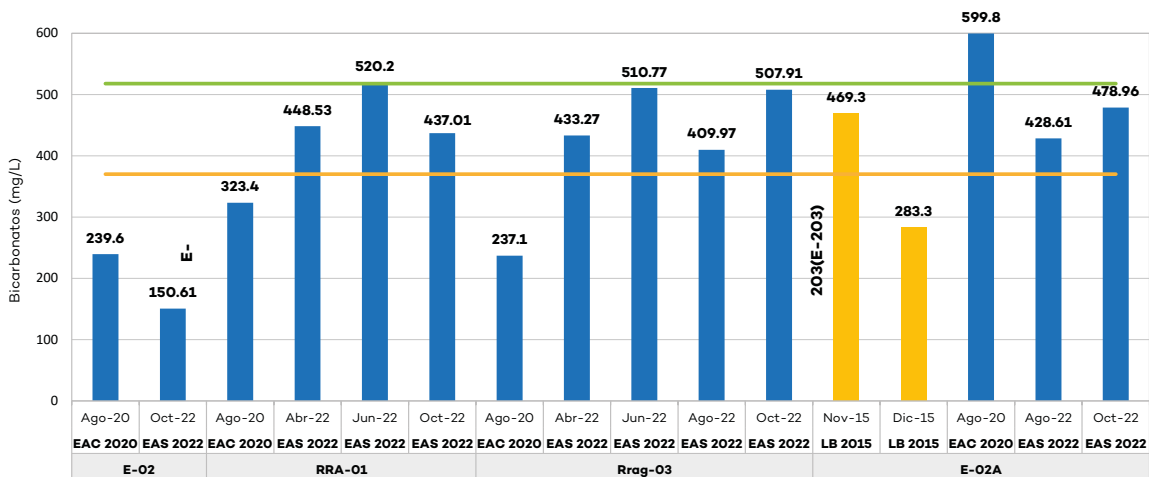
Figura 20. Comportamiento de los resultados del parámetro bicarbonatos de las acciones de seguimiento en 2022, línea base del EIA y evaluación de causalidad del 2020 comparados con los ECA 2008 y 2017

■ Monitoreo OEFA — ECA-Categoría 3 -D1: (2008): 370 CaCo3mg/L — ECA-Categoría 3 -D1: (2017): 518 CaCo3mg/L
 Línea base Efluente

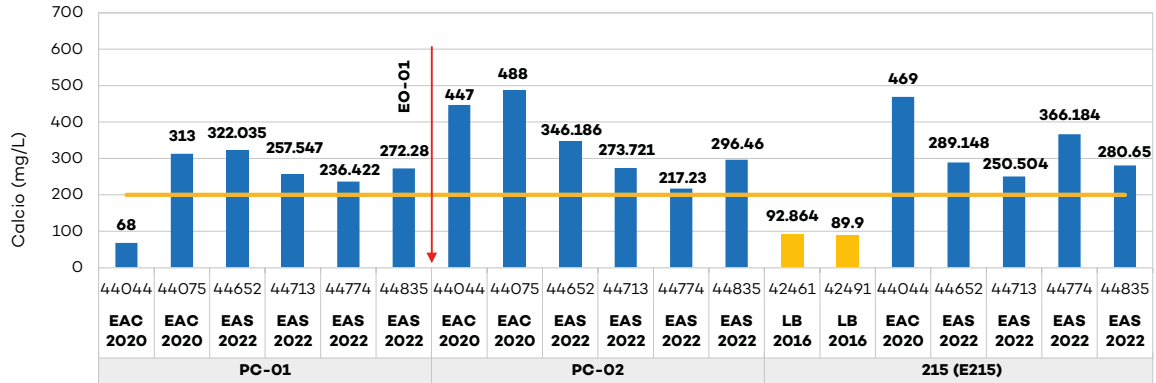
Figura 22. Comportamiento de los resultados del parámetro calcio de las acciones de seguimiento en 2022, línea base del EIA y evaluación de causalidad del 2020 comparados con los ECA 2008 y 2017

■ Línea base
 ■ Monitoreo OEFA
 — ECA-Categoría 3 -D1: (2008): 200mg/L
 → Efluente

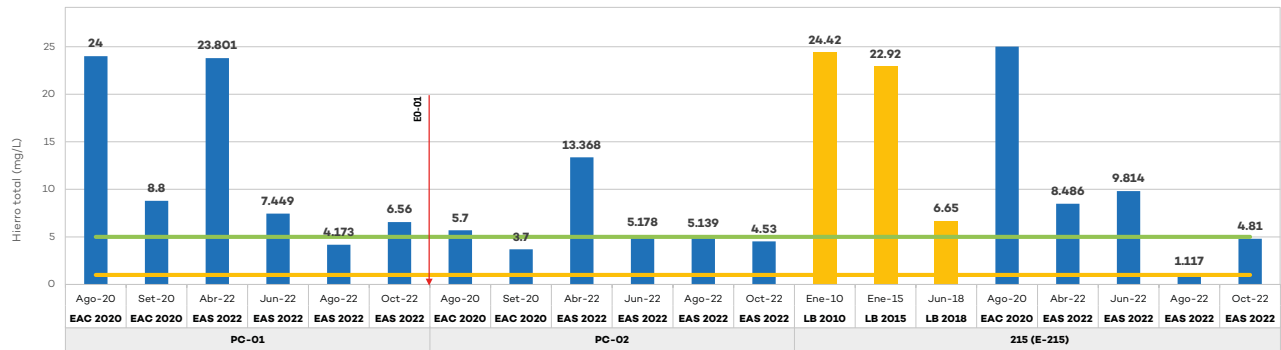
Figura 23. Comportamiento de los resultados del parámetro hierro de las acciones de seguimiento en 2022, línea base del EIA y evaluación de causalidad del 2020 comparados con los ECA 2008 y 2017

■ Línea base
 ■ Monitoreo OEFA
 — ECA-Categoría 3 -D1: (2008): 1 mg/L
 — ECA-Categoría 3 -D1: (2017): 5 mg/L
 → Efluente

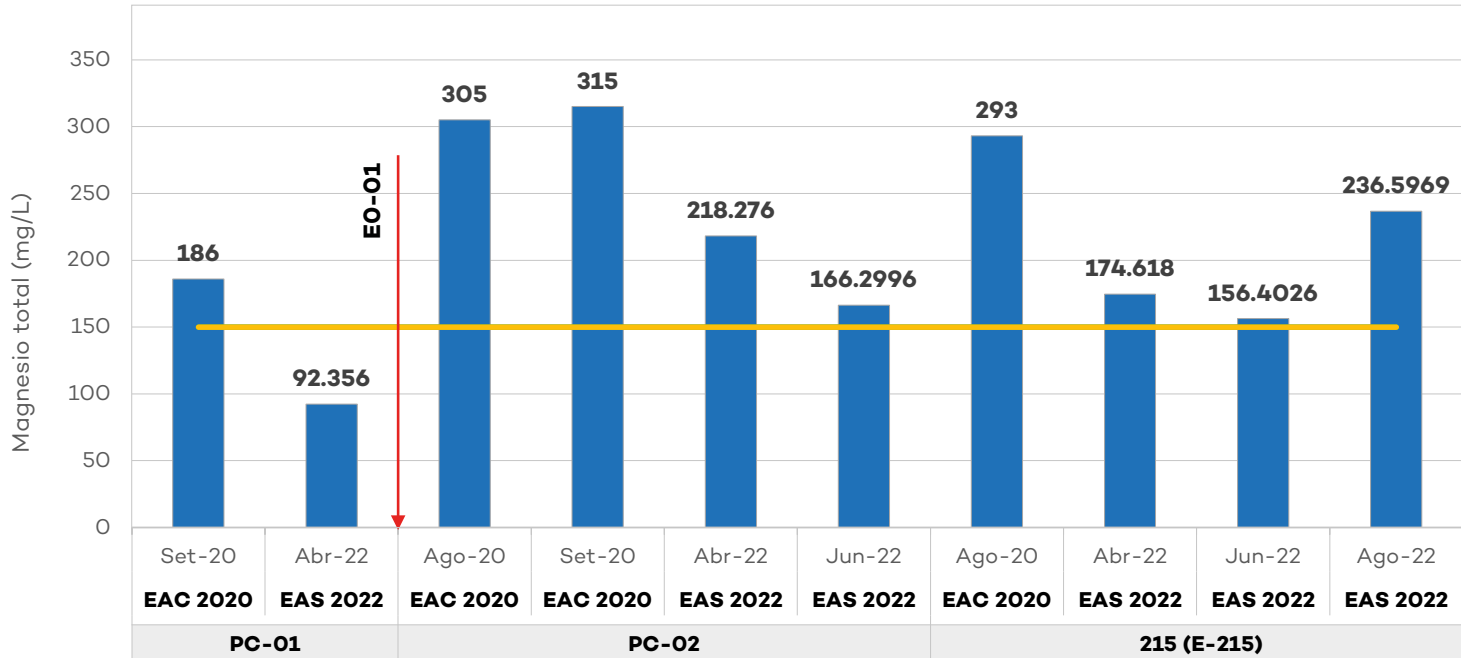
Figura 24. Comportamiento de los resultados del parámetro magnesio de las acciones de seguimiento en 2022 y evaluación de causalidad del 2020 comparados con los ECA 2008 y 2017
