## **INFORME N° 0423 - 2015-OEFA/DE-SDCA-CIPASH**

**ASUNTO** : Identificación de pasivo ambiental del subsector hidrocarburos con código de Ficha OEFA F02295, ubicado en el Lote X, en el distrito de El Alto de la provincia Talara del departamento de Piura.

1. El presente Informe tiene por objeto comunicar que el pozo mal abandonado (con código PERUPETRO A9097) constituye un pasivo ambiental del subsector hidrocarburos, identificado con código de Ficha OEFA F02295. Este pasivo ambiental se encuentra ubicado en el distrito de El Alto de la provincia Talara del departamento de Piura, el cual fue verificado en campo el 14 de octubre de 2014.

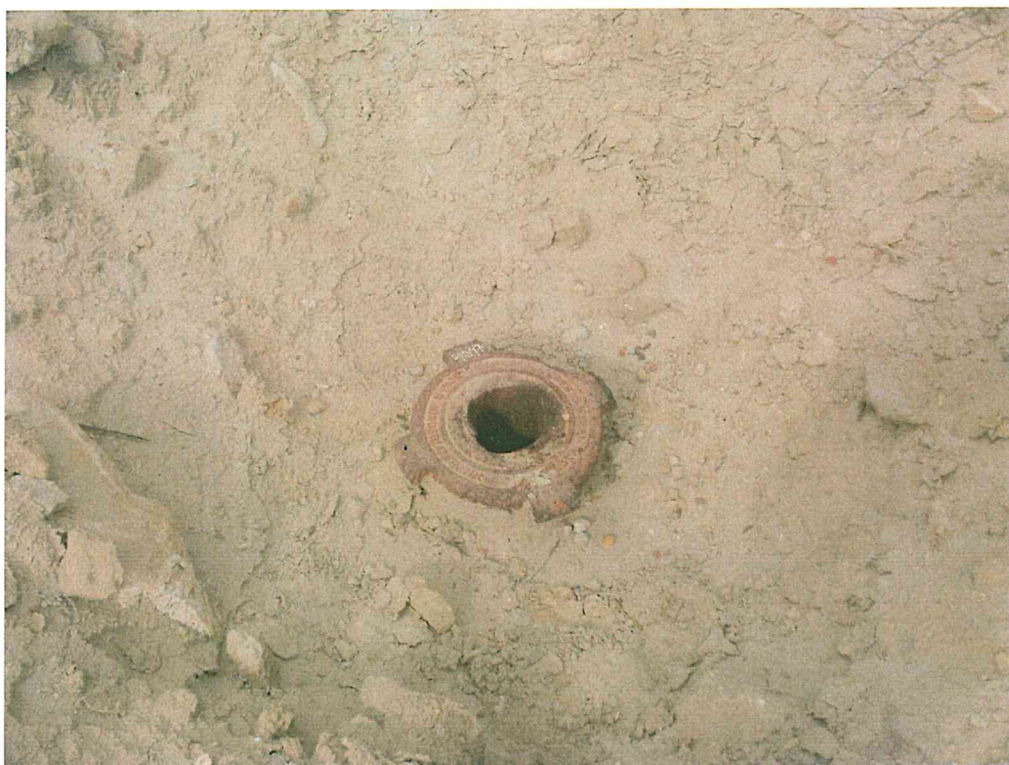
Fotografía N° 1. Pozo A9097 inactivo presenta brida corroída y concéntricamente un orificio de reducción roto de 5 pulgadas de diámetro que se encuentra abierto y sin elementos de cierre que garanticen su hermetismo.

15. Durante la evaluación in situ realizada por el OEFA, el 14 de octubre de 2014, se ubicó un pozo petrolero abandonado que no se encontraba cercado pero contaba con código de identificación en el cabezal. Se visualizó *casing* con cabezal corroído y concéntricamente un orificio de reducción roto de 5 pulgadas de diámetro con fluido interno y que sobresalía

0,18 m sobre la superficie de un hoyo de sección circular, no presentaba cabezal ni elementos de cierre que garanticen su hermetismo. Asimismo, no se perciben emisiones gaseosas fugitivas proveniente del pozo (ver anexos 1, 2 y 3).

17. En ese sentido, de la revisión de los antecedentes y las observaciones en campo se tiene que el pozo se encuentra mal abandonado, toda vez que no se encuentra herméticamente cerrado ni en condiciones seguras para el abandono, conforme se establece en el Decreto Supremo N° 032-2004-EM - Reglamento de las Actividades de Exploración y Explotación de Hidrocarburos<sup>6</sup>.

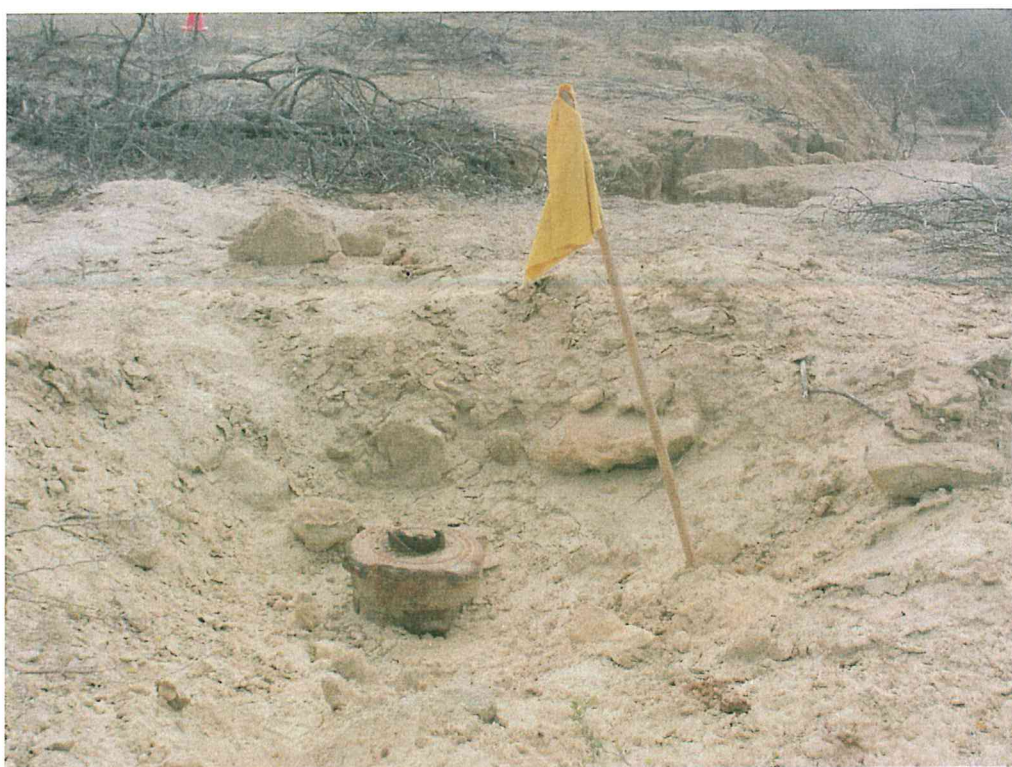
Fotografía N° 2. El pozo A9097 se encuentra dentro de un hoyo de sección Circular y a una profundidad de 0,4m en relación a la superficie del terraplén.

14. El pozo ubicado a 260 m.s.n.m., dentro de un hoyo de 0,4m de profundidad y de sección circular fuertemente erosionado situado en la parte lateral del terraplén y colindante con un pequeño surco actualmente seco, por donde circula eventualmente el agua de escorrentía. Respecto a la vegetación ésta se caracteriza por ser tipo matorral seco y estar ubicada a 1 m del pozo, además sobre el terraplén se observa vegetación herbacea estacional. No se visualiza en los alrededores; actividades industriales/extractivas, viviendas cercanas, ni cuerpos de agua activos. Asimismo, el pozo cuenta con vía de acceso carrozable.

| Factores | Escenarios | Puntuación |
|---|---|---|
| <b>Potencial de colapso</b> | Estructura del pozo se encuentra dentro de una hoyo de sección circular a 0,4 m por debajo de la superficie del suelo. | 1 |

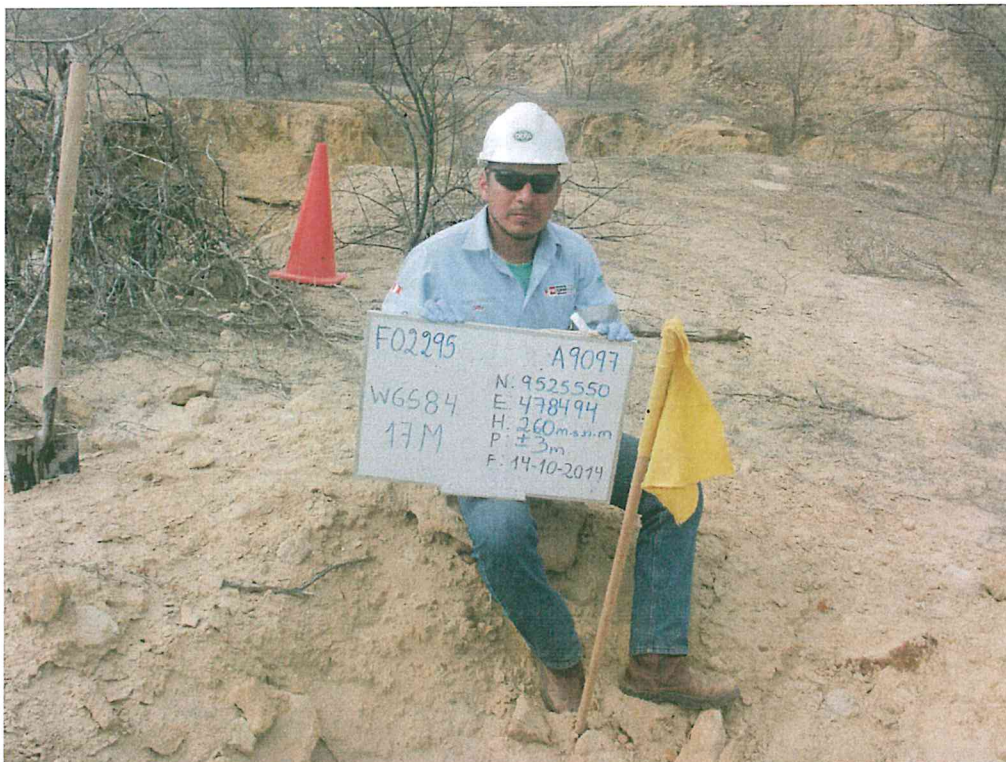
Fotografía N° 3. La vegetación se caracteriza por ser tipo matorral seco y estar ubicada a 1 m del pozo, además sobre el terraplén se observa vegetación herbacea estacional.

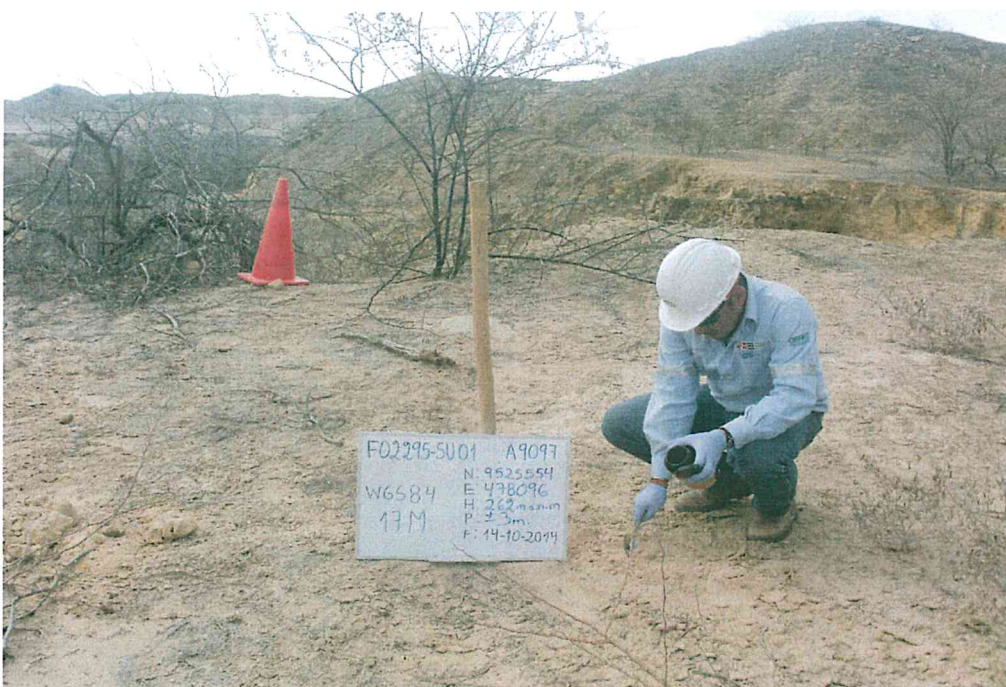
Fotografía N° 4. Toma de muestra de suelo en el punto de muestreo F02295-SU01.

18. Producto del recorrido y exploración del área circundante al pozo, se ubicaron dos (2) puntos para la recolección de igual número de muestras puntuales de suelo para su correspondiente análisis en un laboratorio acreditado por INDECOPI. Para la toma de muestra se siguieron los criterios establecidos en la Guía para Muestreo de Suelos en el marco del Decreto Supremo N° 002-2013-MINAM, Estándares de Calidad Ambiental (ECA) para suelo, aprobado con Resolución Ministerial N° 085-2014-MINAM.
19. La descripción y ubicación de los puntos de muestreo de suelo; así como, los parámetros analizados en laboratorio se detallan en la Tabla 1 (ver anexo 4).

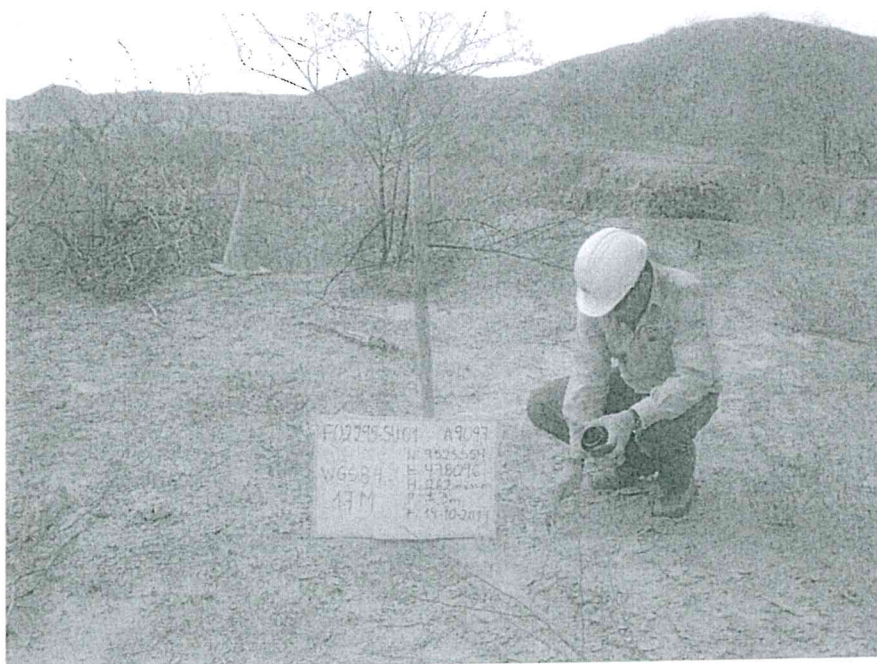
Fotografía N° 1. Toma de muestra de suelo en el punto F02295-SU01, ubicado a 4 m aproximadamente del Pozo A9097.

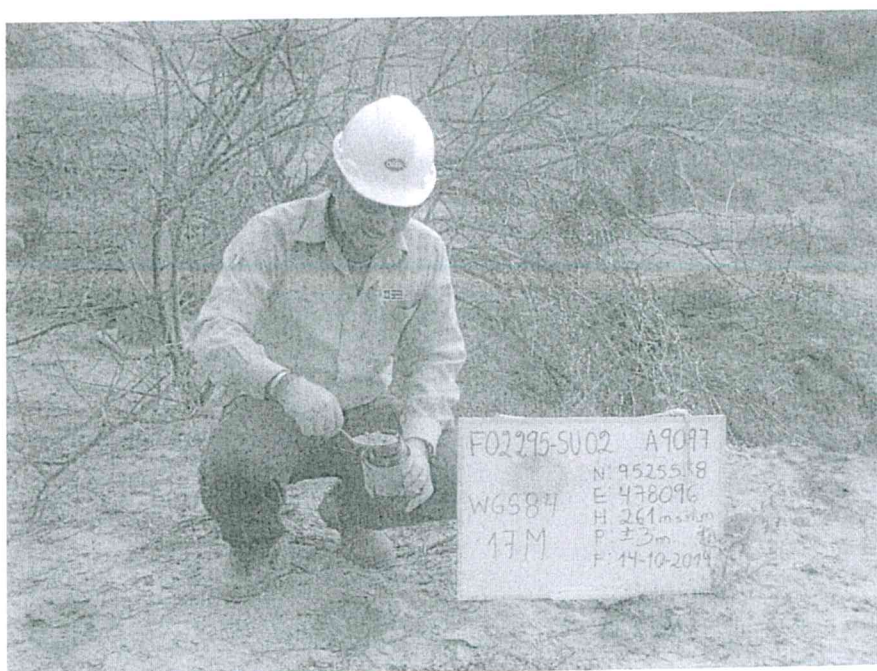
Fotografía N° 2. Toma de muestra de suelo en el punto F02295-SU02, ubicado a 7 m aproximadamente del Pozo A9097.

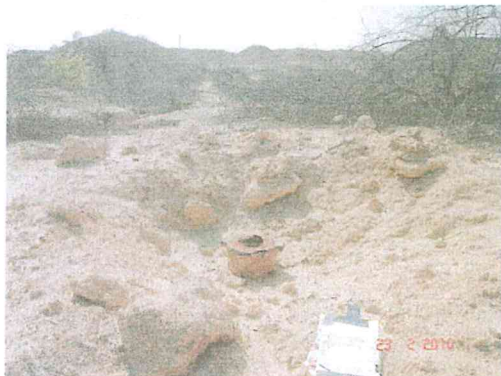
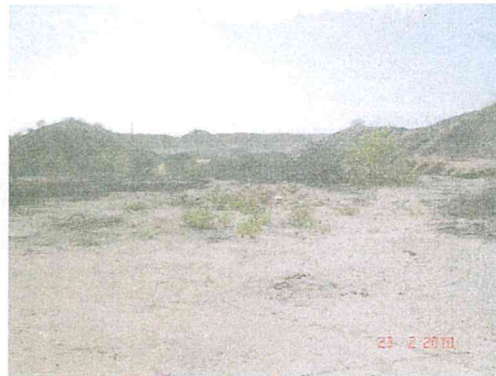
**3. REGISTRO FOTOGRÁFICO**

De acuerdo a información de Petrobras Energía Perú S.A. el pozo esta en condición ATA, se ubico el cabezal del pozo y el cellar enterrado.
