**INFORME N° 158 - 2015-OEFA/DE-SDCA-CIPASH**

**ASUNTO** : Identificación de pasivo ambiental del subsector hidrocarburos  
con código de Ficha OEFA F02493, ubicado en el Lote X, en el  
distrito de Los Órganos de la provincia Talara del departamento  
de Piura.

1. El presente Informe tiene por objeto comunicar que el pozo mal abandonado (con código PERUPETRO P\_105), constituye un pasivo ambiental del subsector hidrocarburos, identificado con código de Ficha OEFA F02493. Este pasivo ambiental se encuentra ubicado en el distrito de Los Órganos de la provincia Talara del departamento de Piura, el cual fue verificado en campo el 6 de noviembre de 2014.

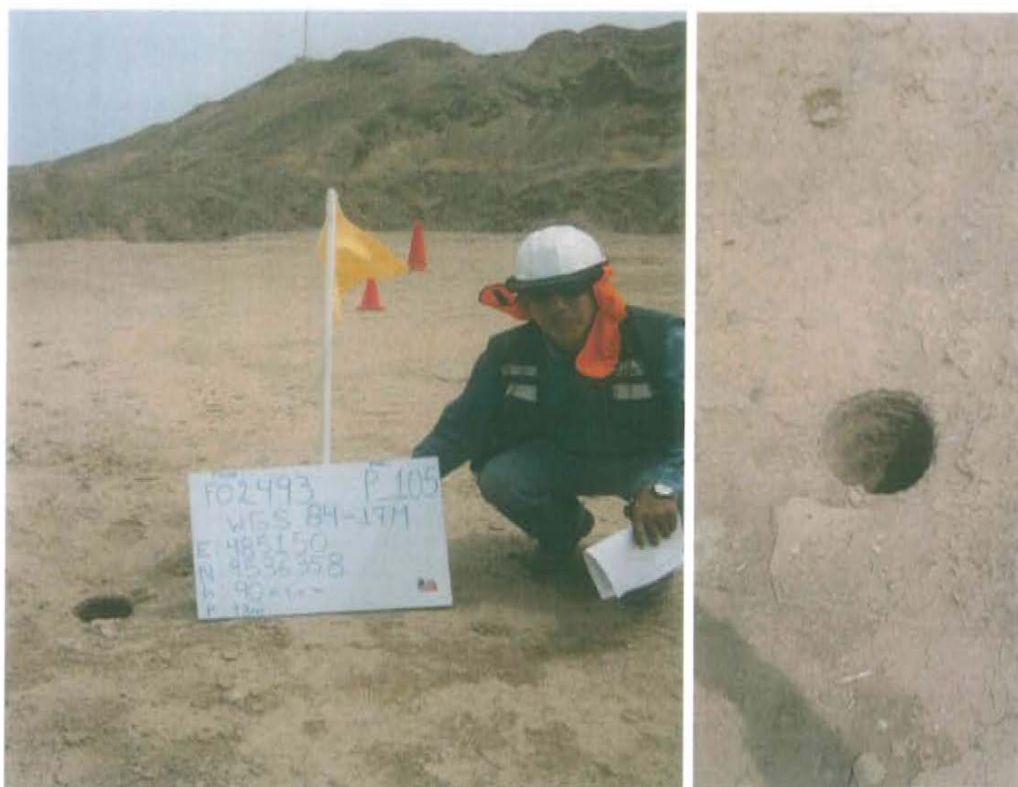
13. Durante la evaluación in situ realizada por el OEFA el 6 de noviembre de 2014, se observó un pozo inactivo que cuenta con terraplén deteriorado y con acceso vehicular en regular estado de conservación hasta el pozo, asimismo se observó casing (tubería de revestimiento) corroido de 7 plg de diámetro aproximadamente que se encuentra al nivel

del terreno y sin dispositivos de cierre alguno, por lo que se considera abierto y expuesto a la intemperie. No se visualizó afloramiento superficial de líquidos ni se percibieron olores característicos a hidrocarburos provenientes del pozo, sin embargo se apreció suelo con presencia de hidrocarburos en el área circundante al pozo (ver anexos 1, 2 y 3).

Fotografía N° 1. Identificación del pozo inactivo con código PERUPETRO P\_105. Presenta casing corroído a nivel superficial, sin dispositivos de cierre por lo que se considera abierto y expuesto a la intemperie.

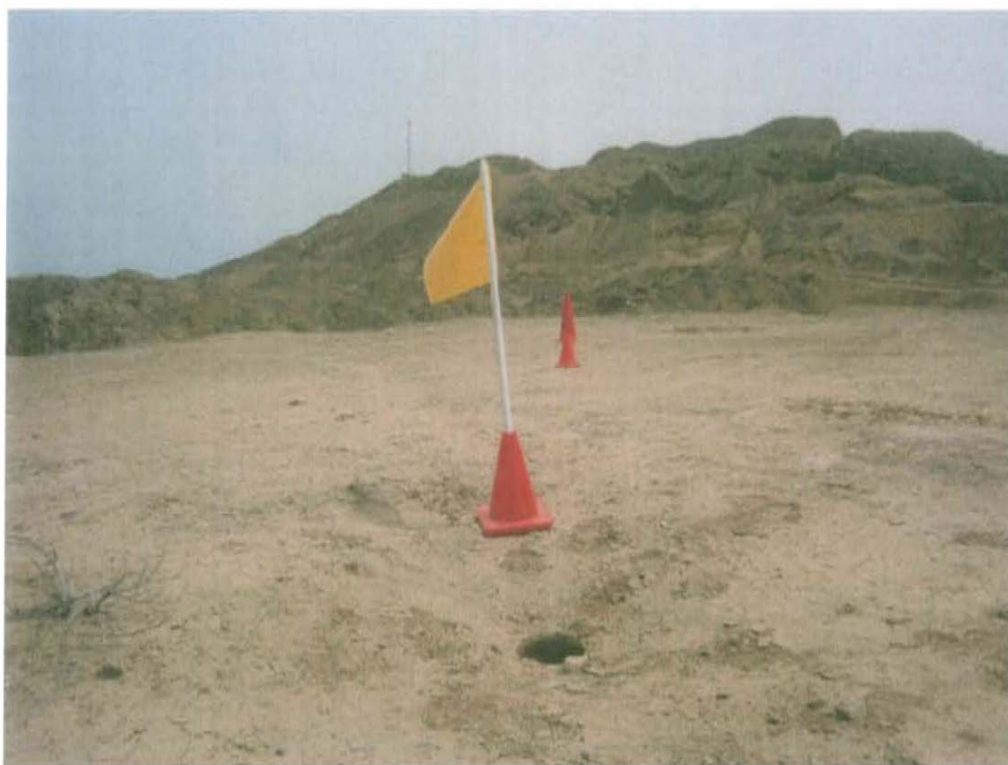
Fotografía N° 2. Vista del área circundante al pozo inactivo P\_105.

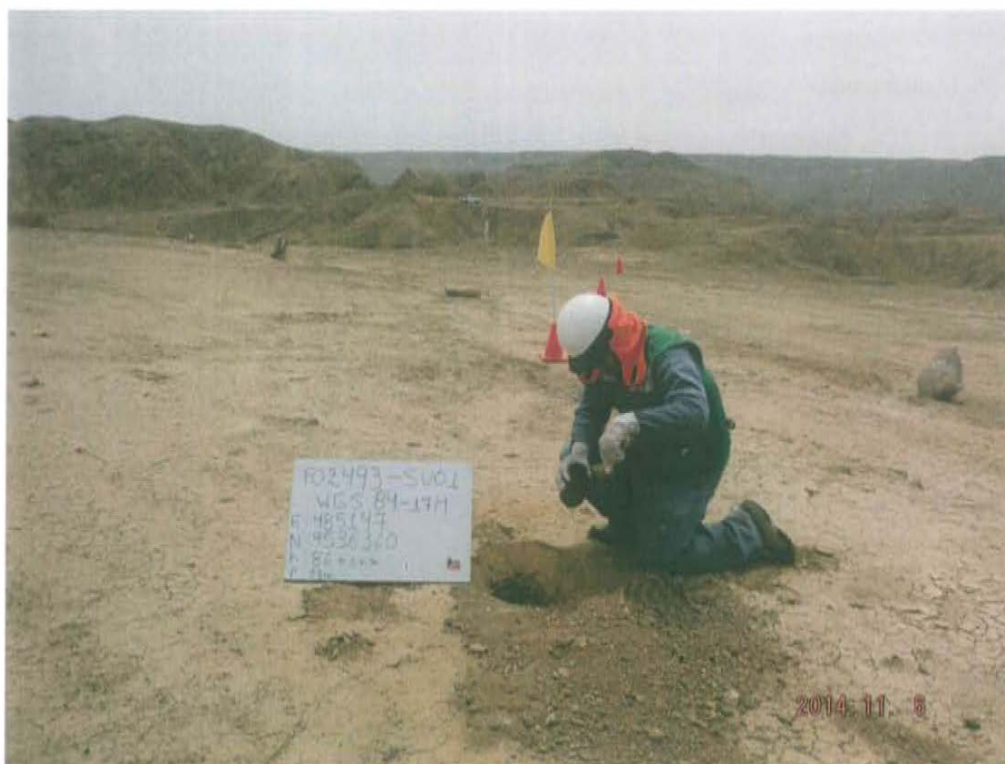
| Matriz | Código del punto de muestreo | Parámetros analizados | Descripción | WGS 84 ZONA 17M | |
|---|---|---|---|---|---|
| Suelo | F02493-SU01 | FH F1 (C <sub>5</sub> -C <sub>10</sub> )*<br>FH F2 (C <sub>10</sub> -C <sub>28</sub> )<br>FH F3 (C <sub>28</sub> -C <sub>40</sub> ) | Muestra de suelo puntual a 3 m al sur del pozo con suelo de textura arenosa con presencia de grava y sin olor a hidrocarburos. Profundidad de toma de muestra 0,35 m de la superficie del suelo. | 485147 | 9536360 |

| Matriz | Código de muestra | Parámetros analizados | Resultado | Unidad | ECA o norma referencial | % que se encuentra por encima del ECA o norma referencial | Laboratorio | Número de informe de ensayo de laboratorio |
|---|---|---|---|---|---|---|---|---|
| Suelo | F02493-SU01 | FH F2 (C <sub>10</sub> -C <sub>28</sub> ) | 197 | mg/kg | 1 200 | No supera | Envirotest S.A.C. | 142936 |
| Suelo | F02493-SU01 | FH F3 (C <sub>28</sub> -C <sub>40</sub> ) | 683 | mg/kg | 3 000 | No supera | Envirotest S.A.C. | 142936 |

Fotografía N° 3. Toma de muestra de suelo en el punto F02493-SU01, ubicado a 3 m aproximadamente del Pozo P\_105.

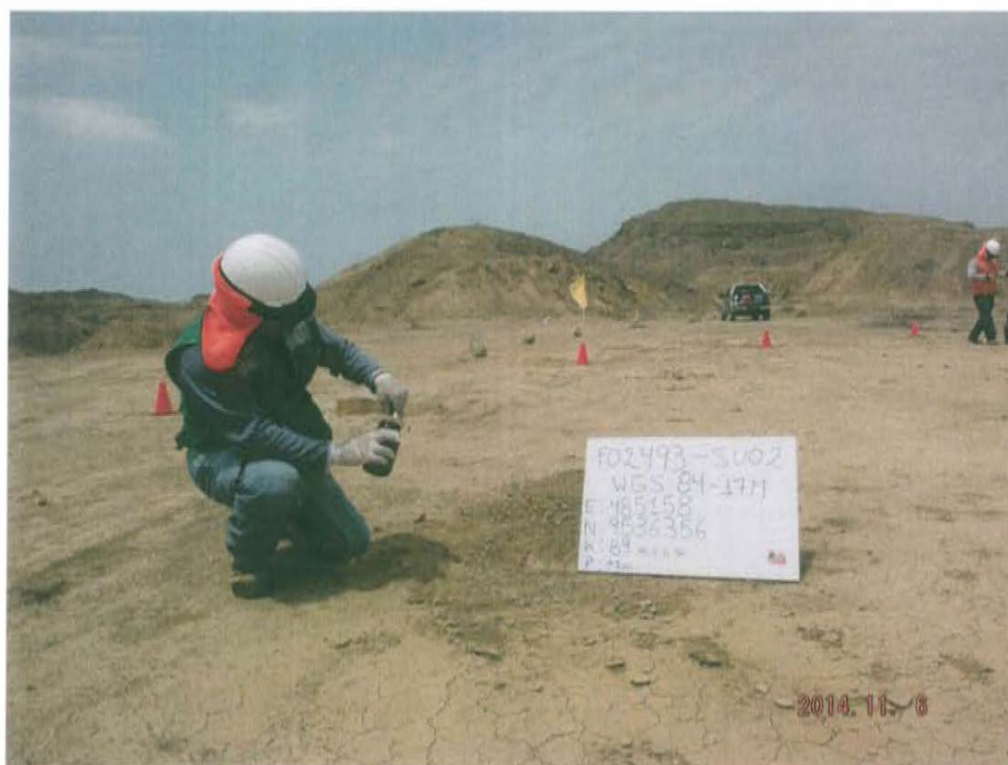
| Matriz | Código del punto de muestreo | Parámetros analizados | Descripción | WGS 84 ZONA 17M | |
|---|---|---|---|---|---|
| Suelo | F02493-SU02 | FH F1 (C <sub>5</sub> -C <sub>10</sub> )*<br>FH F2 (C <sub>10</sub> -C <sub>28</sub> )<br>FH F3 (C <sub>28</sub> -C <sub>40</sub> ) | Muestra de suelo puntual a 6 m al noreste del pozo con suelo de textura arenosa con presencia de grava y con olor a hidrocarburos. Profundidad de toma de muestra 0,4 m de la superficie del suelo. | 485158 | 9536356 |

| Matriz | Código de muestra | Parámetros analizados | Resultado | Unidad | ECA o norma referencial | % que se encuentra por encima del ECA o norma referencial | Laboratorio | Número de informe de ensayo de laboratorio |
|---|---|---|---|---|---|---|---|---|
| Suelo | F02493-SU02 | FH F2 (C <sub>10</sub> -C <sub>28</sub> ) | 135 | mg/kg | 1 200 | No supera | Envirotest S.A.C. | 142936 |
| Suelo | F02493-SU02 | FH F3 (C <sub>28</sub> -C <sub>40</sub> ) | 642 | mg/kg | 3 000 | No supera | Envirotest S.A.C. | 142936 |

Fotografía N° 4. Toma de muestra de suelo en el punto F02493-SU02, ubicado a 6 m aproximadamente del Pozo P\_105.

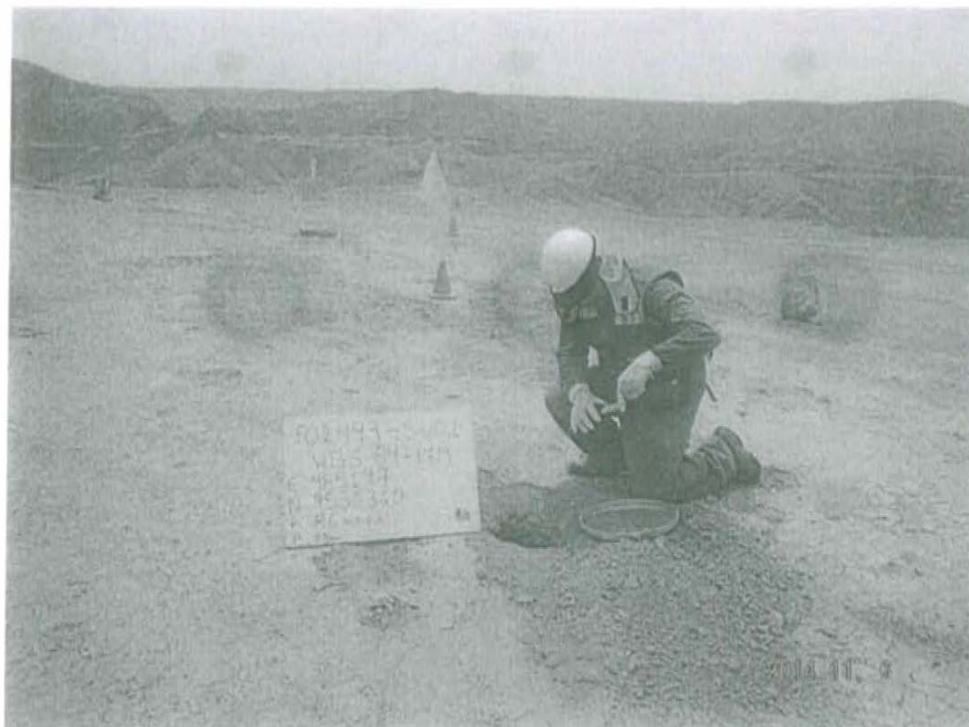
Fotografía N° 1. Toma de muestra de suelo en el punto F02493-SU01,  
ubicado a 3 m aproximadamente del Pozo P\_105

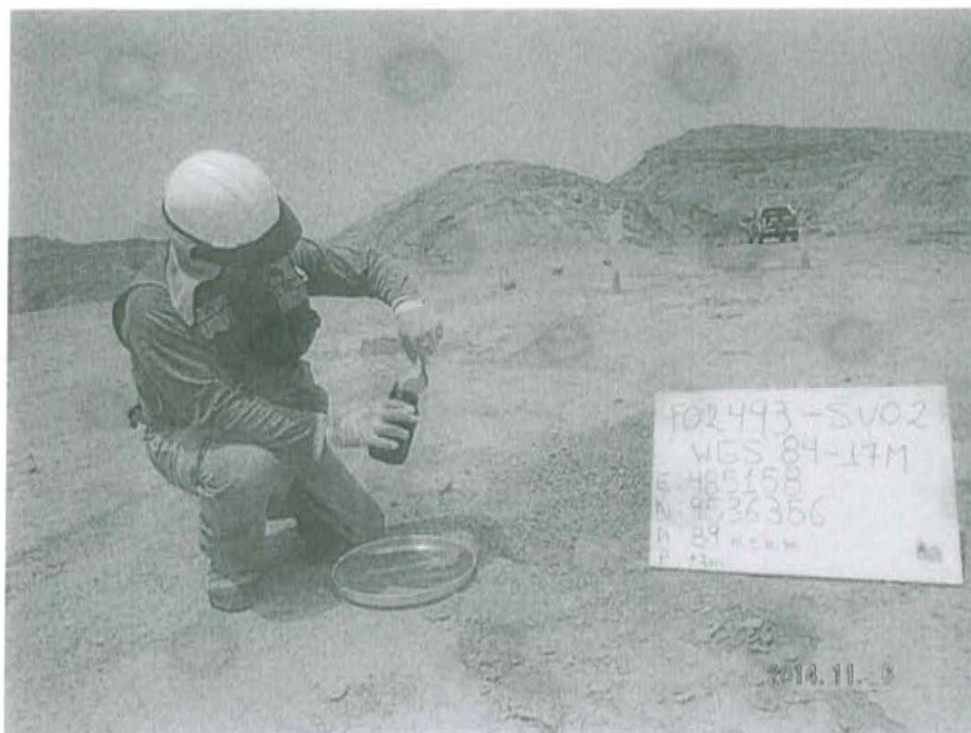
Fotografía N° 2. Toma de muestra de suelo en el punto F02493-SU02,  
ubicado a 6 m aproximadamente del Pozo P\_105

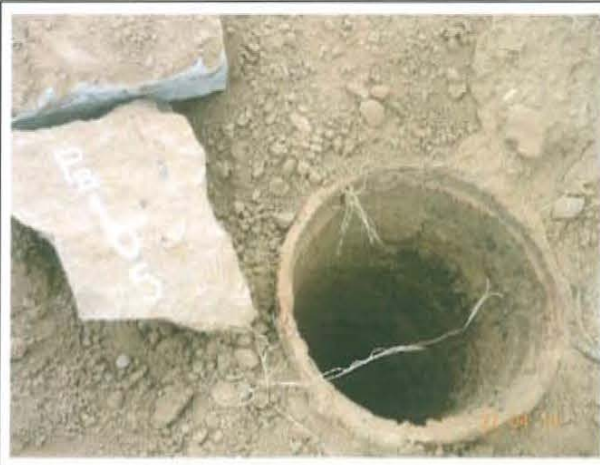
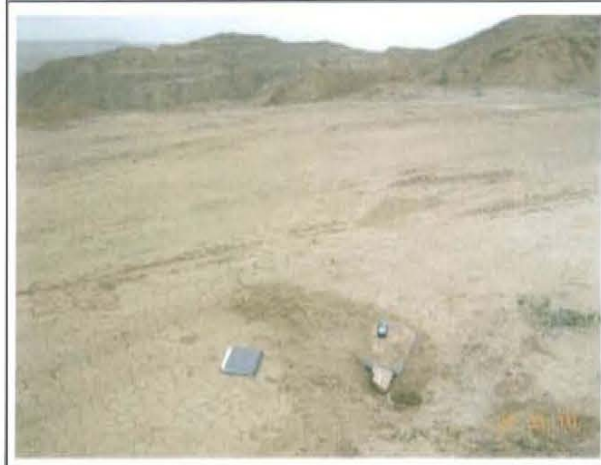
**3. REGISTRO FOTOGRÁFICO**

Pozo abandonado, tubería descubierta y sin tapa, ubicado por debajo del nivel de la superficie del suelo. Presencia de vegetación escasa a mas de 100 metros.

Pozo mal abandonado.
