**INFORME N° 488 - 2015-OEFA/DE-SDCA-CIPASH**

**ASUNTO** : Identificación de pasivo ambiental del subsector hidrocarburos con  
código de Ficha OEFA F00567, ubicado en el Lote VII/VI (ex Lote  
VII), en el distrito de La Brea de la provincia Talara del departamento  
de Piura.

### III. IDENTIFICACIÓN DE PASIVO AMBIENTAL DEL SUBSECTOR HIDROCARBUROS CON CÓDIGO DE FICHA OEFA F00567

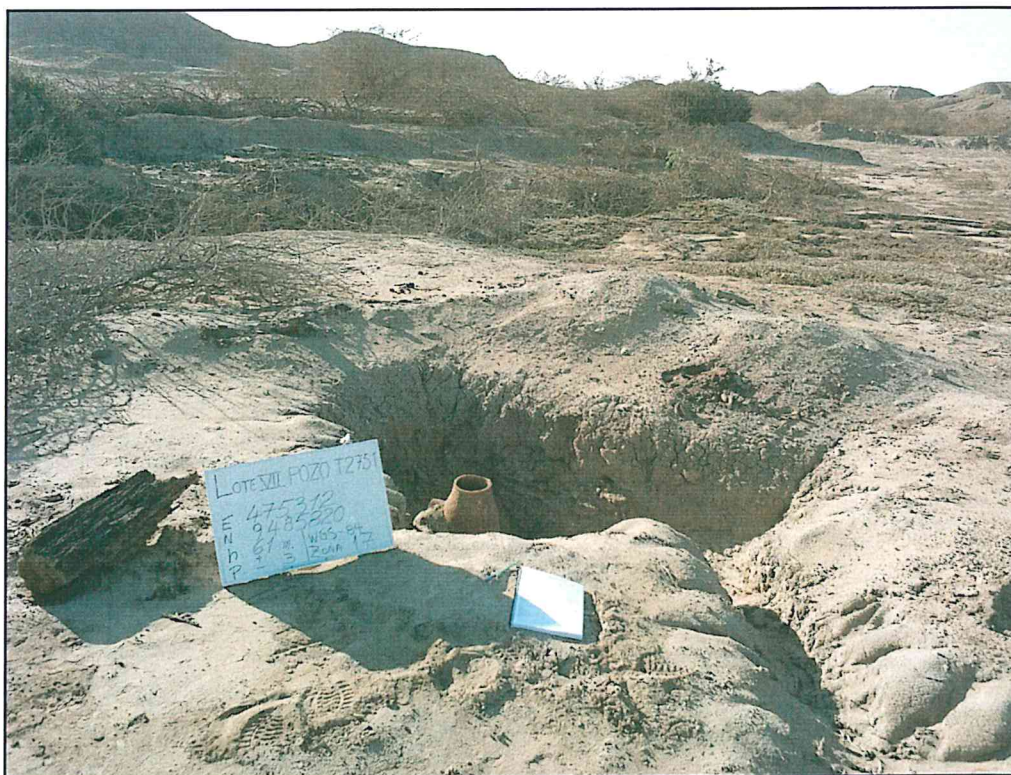
Fotografía N° 1. Pozo inactivo dentro de una excavación de 2m x 1.5m x 1.2m, el casing no sobrepasa el nivel del terreno.

14. Durante la evaluación in situ realizada por el OEFA, se ubicó un pozo inactivo dentro de una excavación de dimensiones 1,5 x 2,0 x 1.20 y sobre un terreno no habilitado y sin acceso vehicular directo al pozo. Dicho pozo presenta casing y cabezal compuesto por brida y tubería reductora cortada. Toda la estructura presenta claros signos de corrosión y no cuenta con ningún elemento de cierre que asegure su hermetismo, por lo que se

considera un pozo abierto. Se percibe olores característicos a hidrocarburos por emisiones gaseosas provenientes del pozo. Asimismo, no se observó la presencia de suelo impregnado con hidrocarburos superficialmente alrededor del pozo (ver anexos 1 y 2).

15. Cabe señalar que, de la revisión de la información proporcionada por OSINERGMIN (ver anexo 6) y lo observado durante la evaluación in situ (ver fotografías 1 y 2), se puede afirmar que el pozo ha sido intervenido; sin embargo, al momento de la visita el pozo se encontró inactivo
16. En ese sentido, de la revisión documentaria y la evaluación in situ se tiene que el pozo se encuentra mal abandonado, toda vez que no se encuentra herméticamente cerrado ni en condiciones seguras para el abandono, conforme establece el Artículo 2° del Decreto Supremo N° 032-2004-EM - Reglamento de las Actividades de Exploración y Explotación de Hidrocarburos<sup>6</sup>.

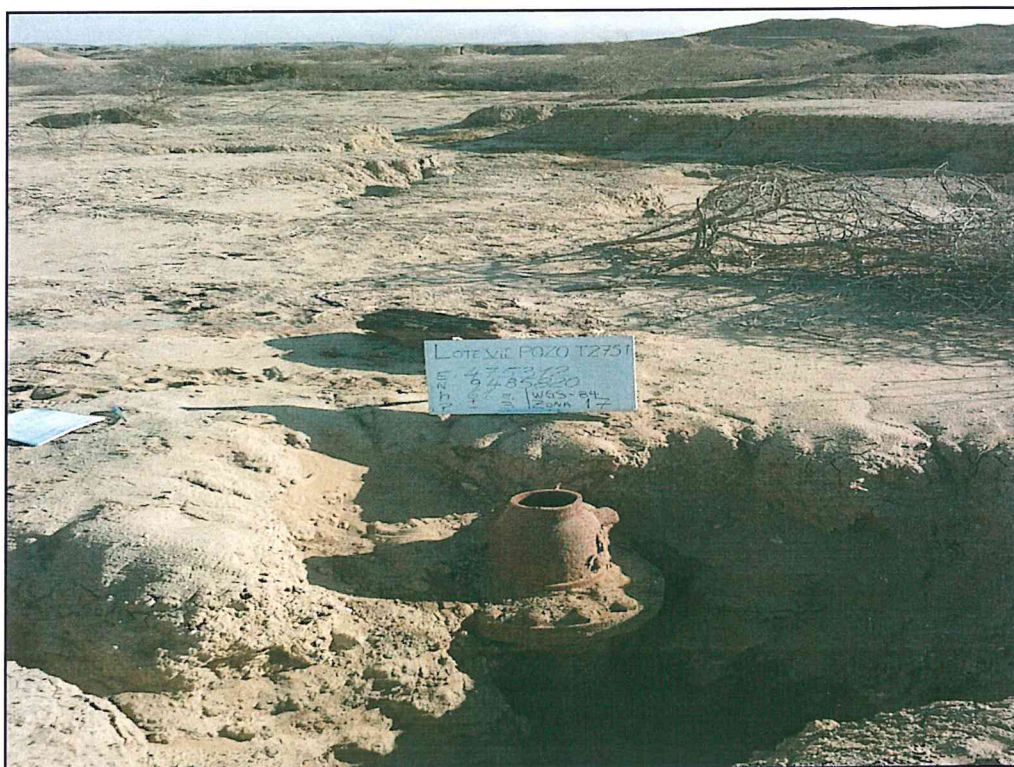
Fotografía N° 2. Vista del Pozo mal abandonado T2751 con Ficha OEFA F00567, se observa casing con brida parcialmente enterrada y tubo de reducción que no sobrepasa el nivel del terreno. Se perciben emisiones gaseosas provenientes del pozo.

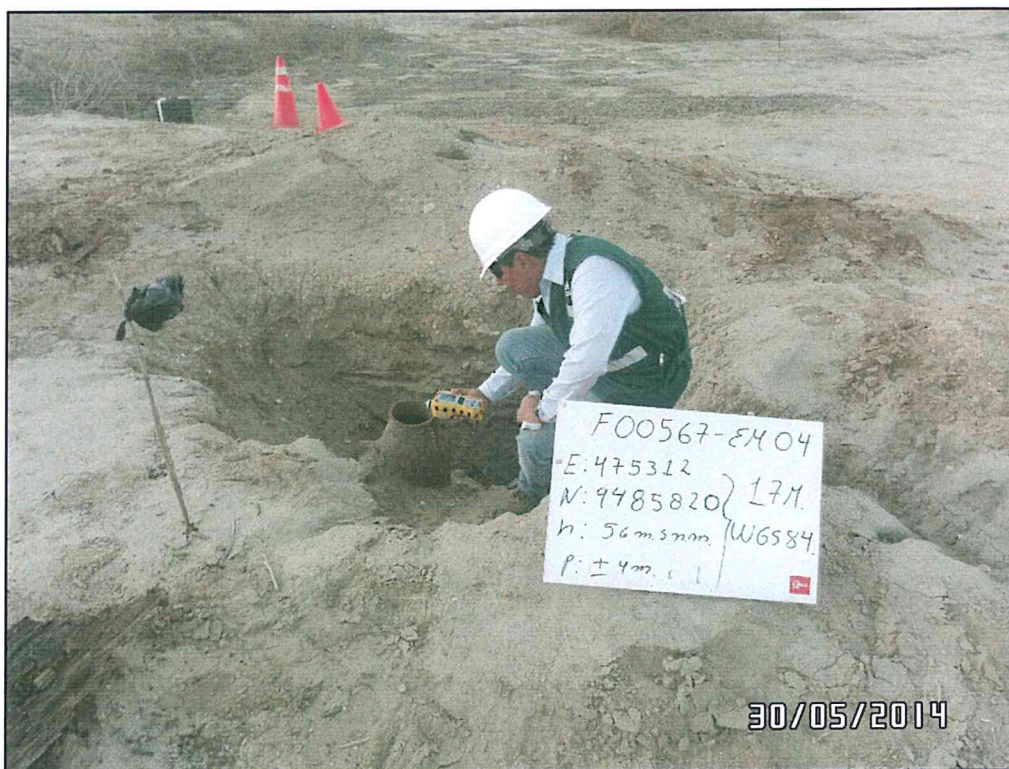
Fotografía N° 1. Medición en el punto F00567-EM04, ubicado en la fuente de emisión, en boca del Pozo T2751.

22. Los resultados obtenidos en boca de pozo (F00567-EM04) muestran la presencia de COVs y que el Límite Inferior de Explosividad (LEL) alcanza valores de hasta 100%, evidenciando que las emisiones gaseosas fugitivas provenientes del pozo están compuestas por una mezcla de gases con características inflamables. Las concentraciones de H<sub>2</sub>S, no son consideradas relevantes en esta composición de gases pues no fueron detectadas.

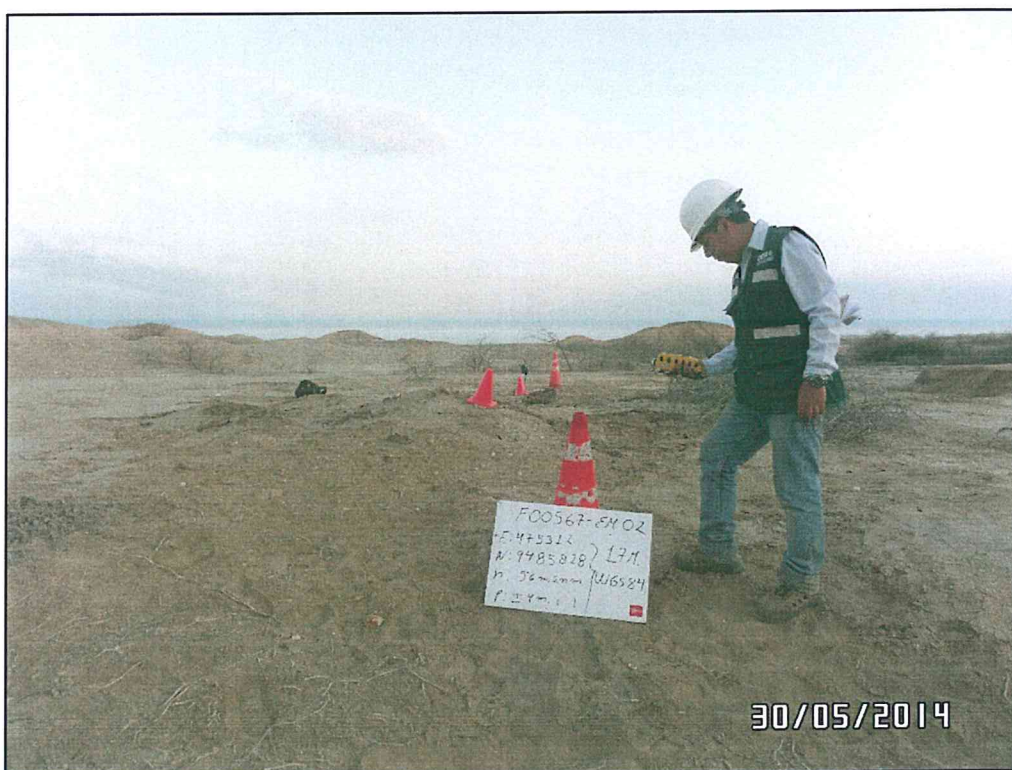
Fotografía N° 2. Medición en el punto F00567-EM02, ubicado a 6 m del Pozo T2751 a sotavento.

23. Los resultados obtenidos en los alrededores a la ubicación del pozo (F00567-EM01 y F00567-EM03) muestran que no se detectó presencia de COVs ni H<sub>2</sub>S; la medición F00567-EM02 muestra la presencia COVs; sin embargo las concentraciones no son significativas en comparación con las mediciones obtenidas en boca de pozo (F00567-EM04); asimismo, el valor para el Límite Inferior de Explosividad (LEL) fue 0% y los niveles de oxígeno fueron los normales (20,9%), por lo que el peligro de inflamabilidad solo se concentra en la boca del pozo.

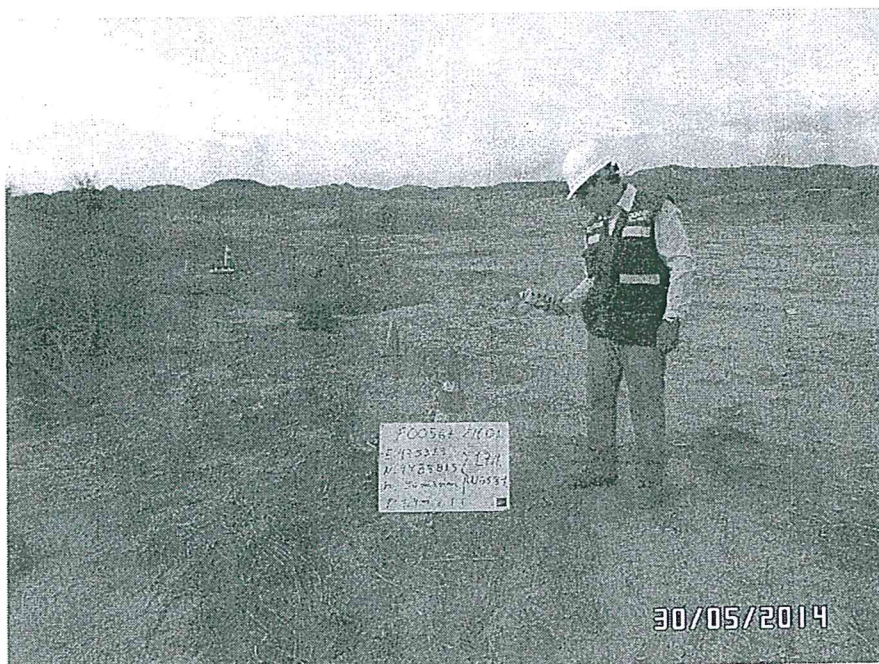
Fotografía N° 3. Medición en el punto F00567-EM01, ubicado a 6 m del Pozo T2751 a barlovento.

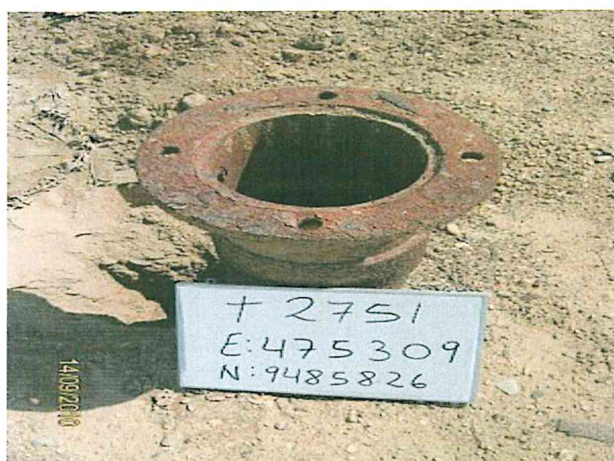
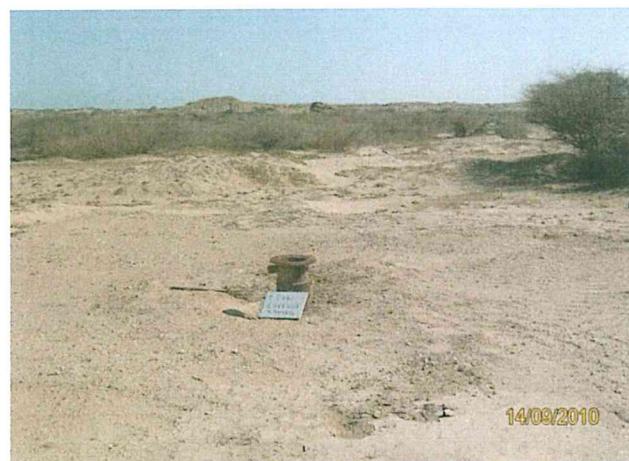
**3. REGISTRO FOTOGRÁFICO**

Pozo ATA, con casing y brida corroído con fluido en su interior, con restos de madera, sin acceso vehicular y vegetación seca en la zona.

Inadecuado Abandono de Pozo
