**INFORME N° 778 - 2015-OEFA/DE-SDCA-CIPASH**

Asunto : Identificación de pasivo ambiental del subsector hidrocarburos  
con código de Ficha OEFA F02878, ubicado en el Lote VII/VI (ex  
Lote VII), en el distrito de La Brea, de la provincia de Talara del  
departamento de Piura.

## V. IDENTIFICACIÓN DE PASIVO AMBIENTAL DEL SUBSECTOR HIDROCARBUROS CON CÓDIGO DE FICHA OEFA F02878

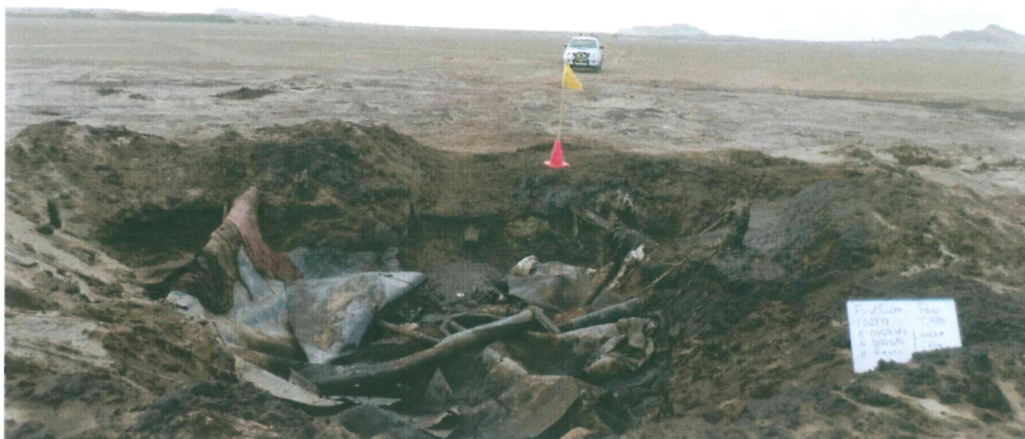
**Fotografía N° 1.** Vista panorámica del pozo T\_975 ubicado dentro de un hoyo, se observa restos de madera y restos plásticos en el área circundante al pozo.

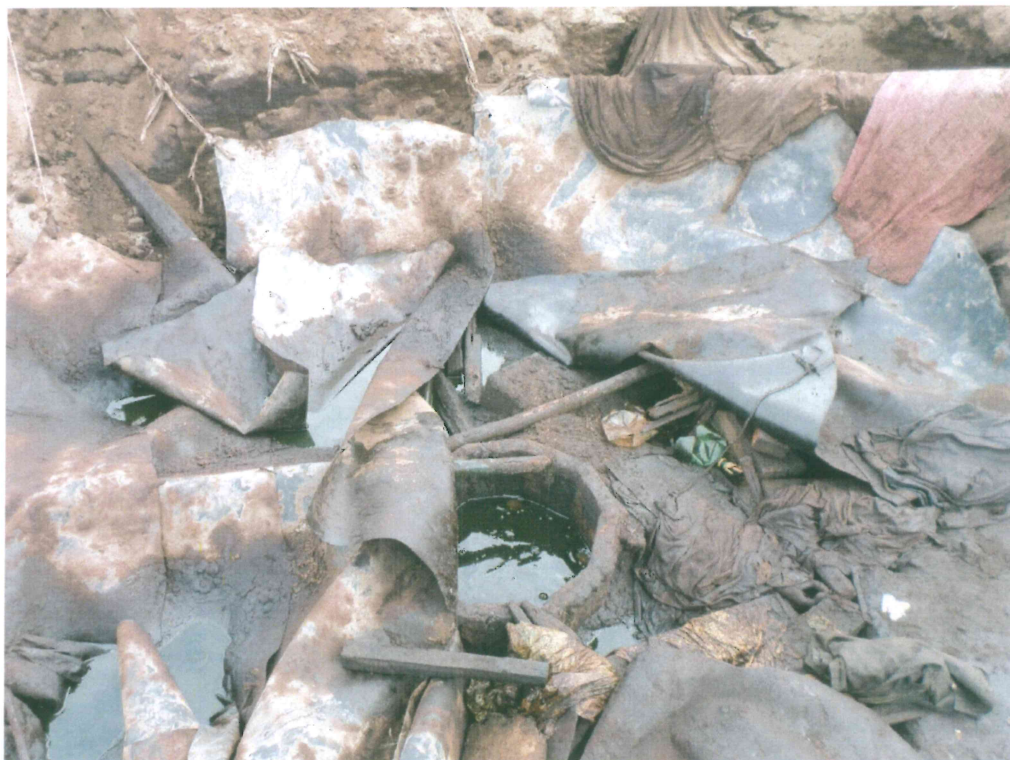
15. Durante la evaluación in situ realizada por el OEFA el 03 de marzo del 2015, se observó un pozo inactivo con casing de 26 plg de diámetro a 0,20 m sobre la superficie del suelo dentro de un hoyo de 5 m<sup>2</sup> de área en una planicie que no presenta vía de acceso; se observó el casing corroído y con fluido de líquidos en su interior, por lo que no presenta las condiciones necesarias que garanticen el hermetismo del pozo; se realizó un recorrido exploratorio al área circundante al pozo encontrándose restos plásticos y de madera. Asimismo se percibieron olores a hidrocarburos procedentes del pozo por lo que se realizó la medición de las emisiones gaseosas fugitivas (ver anexos 1, 2 y 3).

18. En ese sentido, de la revisión de los antecedentes y las observaciones en campo se tiene que el pozo se encuentra mal abandonado, toda vez que no cumple con las condiciones de abandono establecidas en el Decreto Supremo N° 032-2004-EM - Reglamento de las Actividades de Exploración y Explotación de Hidrocarburos, como no contar con un último tapón de cemento desde los doscientos (200) metros de profundidad hasta la superficie, conforme se establece en el Artículo 200° del Decreto Supremo N° 032-2004-EM<sup>6</sup>. Asimismo, el pozo debería contar con una varilla de acero de dos (2) metros de altura con el número del pozo soldado a la plancha que tapa el pozo, tal como se establece en el Artículo 203° del Decreto Supremo N° 032-2004-EM<sup>7</sup>. Además de presentar suelo contaminado por hidrocarburos.

**Fotografía N° 2.** Vista del pozo T\_975, se observa el casing abierto al ambiente y con fluidos en su interior.

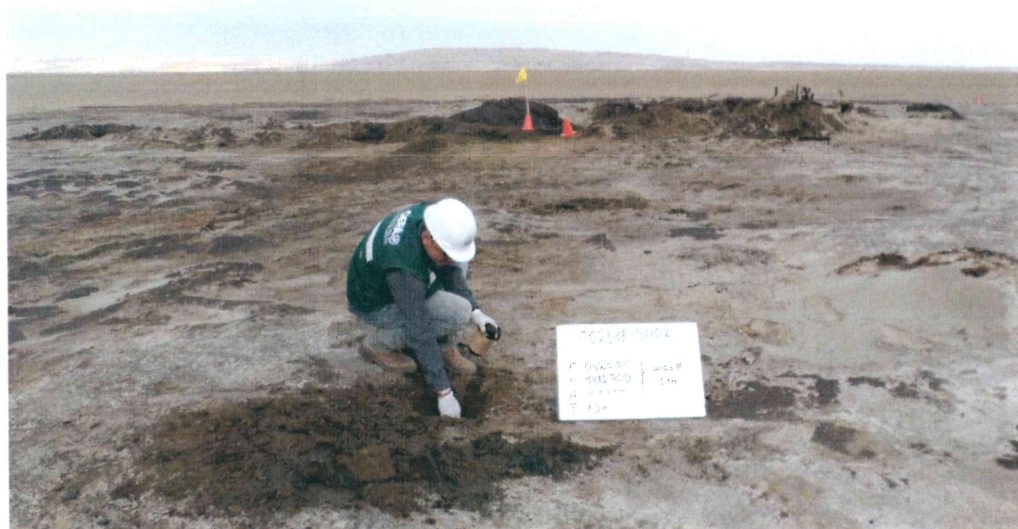
**Fotografía N° 3.** Vista del punto de muestreo F02878-SU02, ubicado a 11 m del pozo.

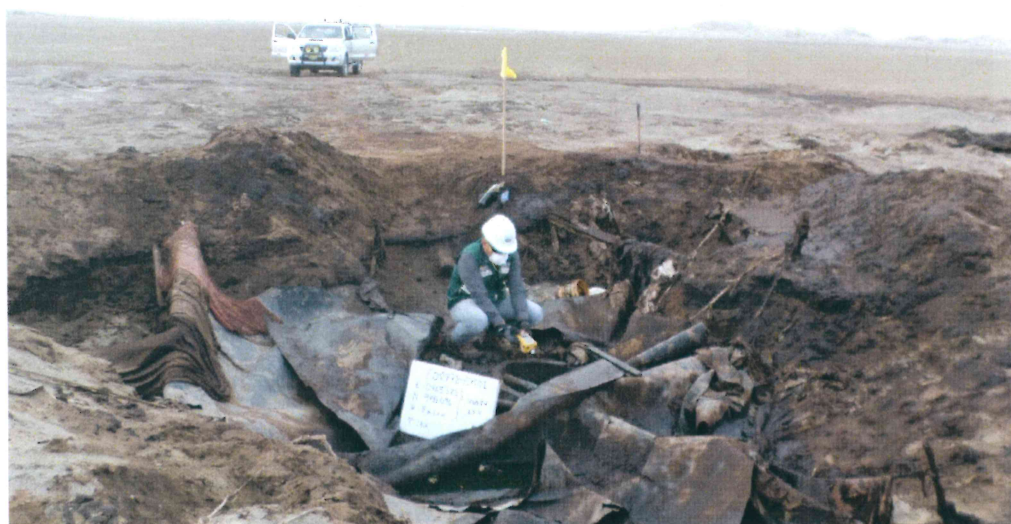
28. Los resultados obtenidos en boca de pozo (F02878-EM01) muestran la presencia de COVs; sin embargo no se cuantifican valores de Límite Inferior de Explosividad (LEL) y las concentraciones de H<sub>2</sub>S, no son consideradas relevantes en esta composición de gases.

**Fotografía N° 4.** Vista de la medición de emisiones con código F02878-EM01, ubicado en boca de pozo.

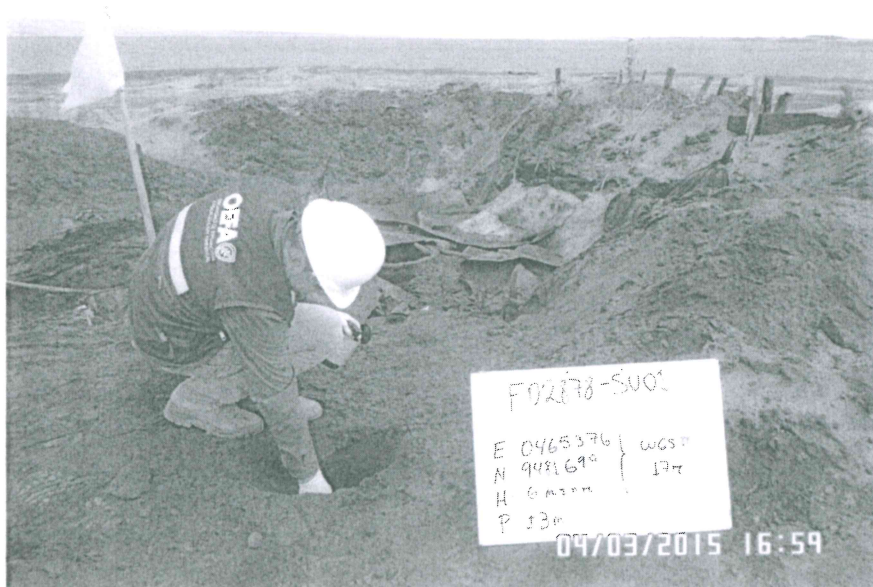
Fotografía N° 1. Toma de muestra de suelo en el punto F02878-SU01, ubicado a 5,5 m en dirección noreste del Pozo T\_975.

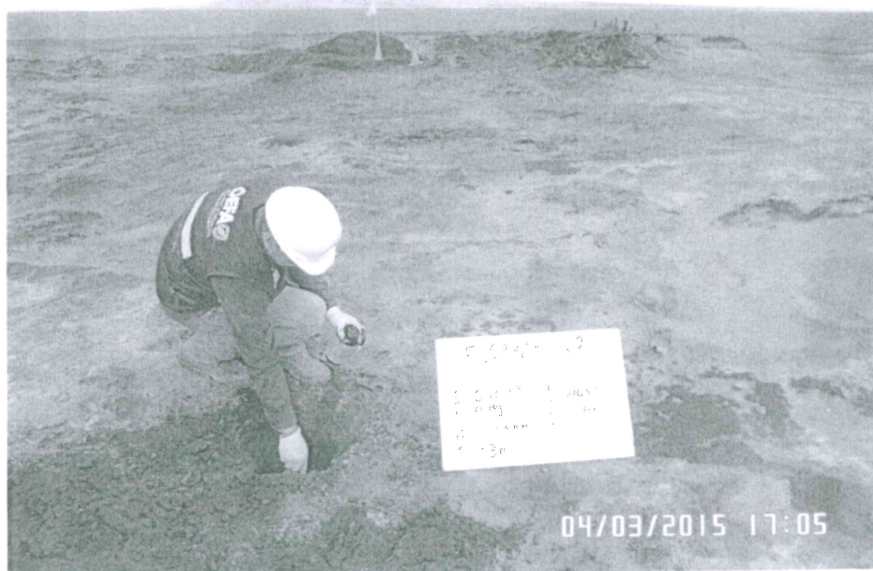
Fotografía N° 2. Toma de muestra de suelo en el punto F02878-SU02, ubicado a 11 m en dirección noreste del Pozo T\_975.

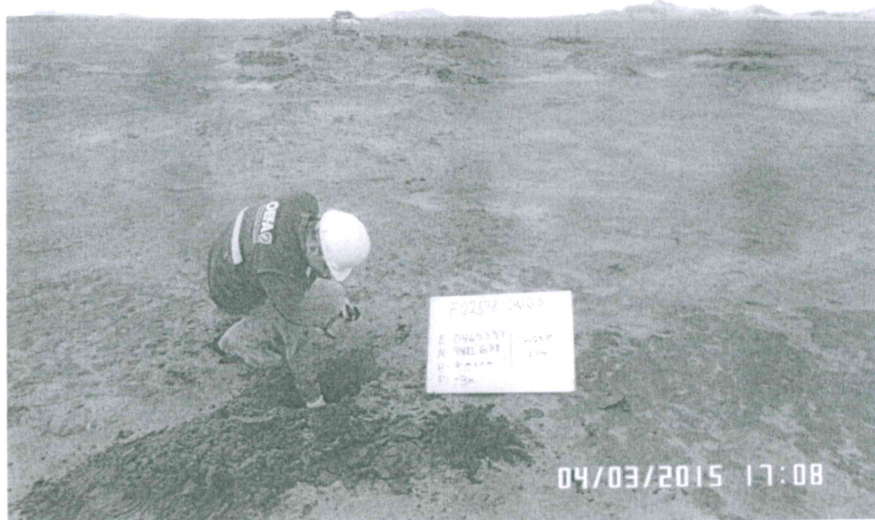
| Matriz | Código de muestra | Parámetros analizados | Resultado | Unidad | ECA o norma referencial | % que se encuentra por encima del ECA o norma referencial | Laboratorio | Número de informe de ensayo de laboratorio |
|---|---|---|---|---|---|---|---|---|
| Suelo | F02878-SU03 | FH F2 (C <sub>10</sub> -C <sub>28</sub> ) | 98 371 | mg/kg | 1 200 | 8 098 % | Envirotest S.A.C. | 150508 |

Fotografía N° 3. Toma de muestra de suelo en el punto F02878-SU03, ubicado a 22 m en dirección sur del Pozo T\_975.

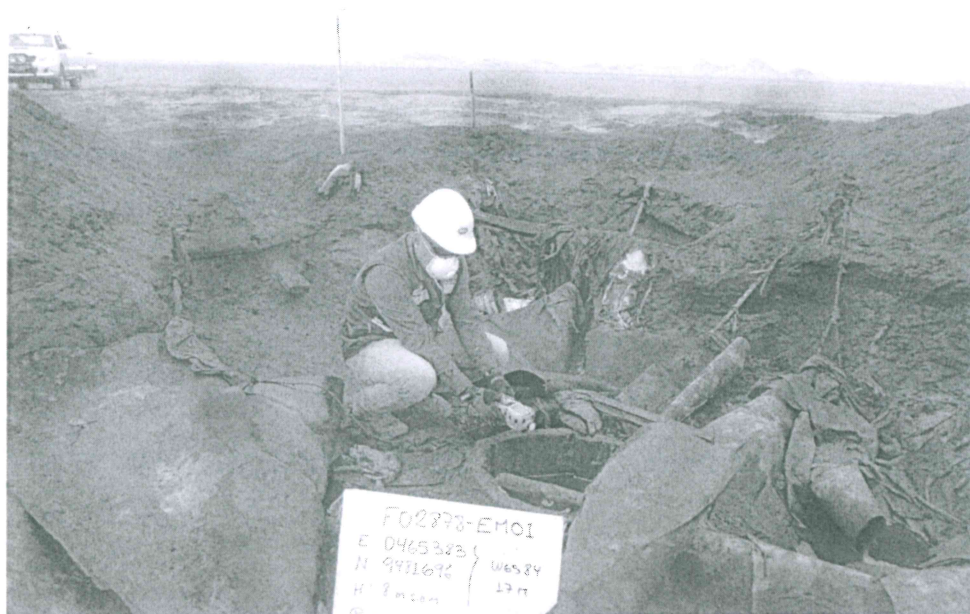
Fotografía N° 1. Medición en el punto F02878-EM01, ubicado en boca del Pozo T\_975.

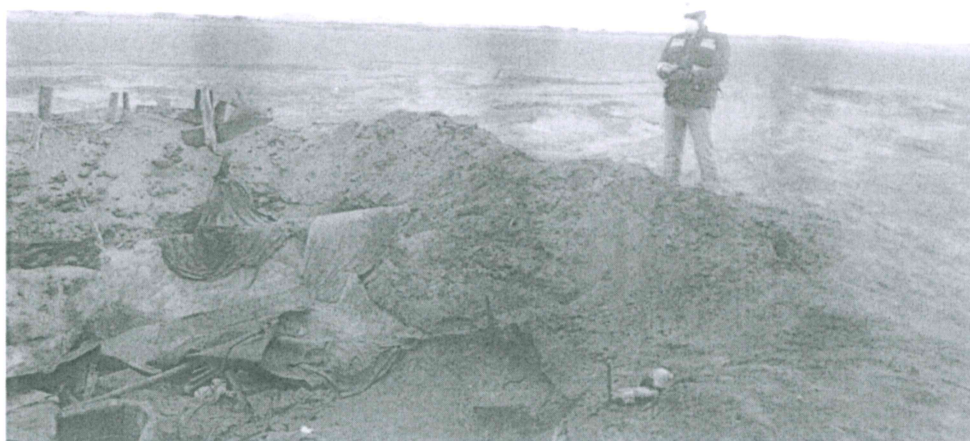
29. Los resultados obtenidos en los alrededores a la ubicación del pozo (F02878-VA01) no muestran la presencia de COVs, ni del Límite Inferior de Explosividad (LEL), ni concentraciones de H<sub>2</sub>S, asimismo se tiene que los niveles de oxígeno en esta área fueron los normales (20,9%), por lo que no existe peligro de inflamabilidad.

Fotografía N° 2. Mediciones en F02878-VA01, recorrido en el área circundante alrededor del Pozo T\_975.

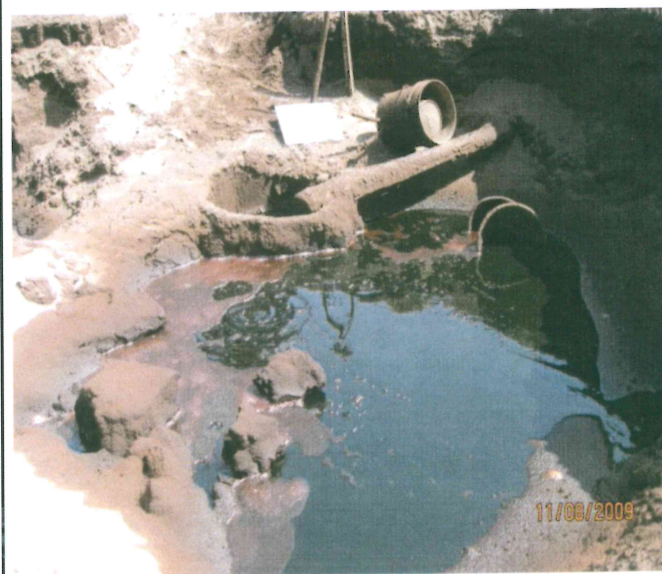
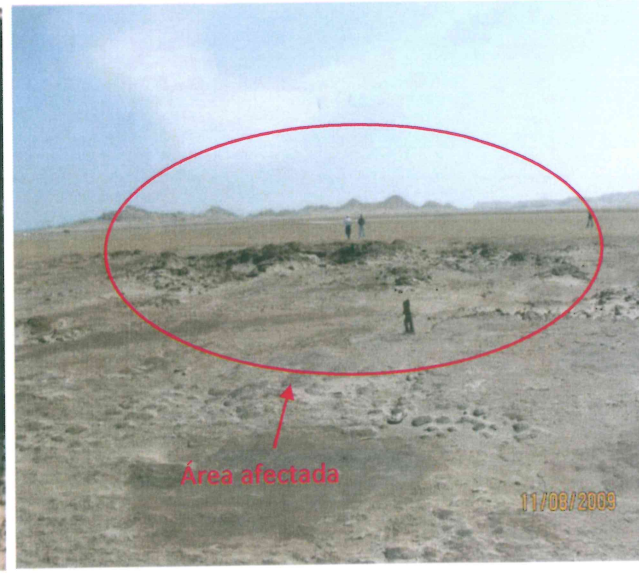
**3. REGISTRO FOTOGRÁFICO**

El pozo se encuentra bajo el hidrocarburo que viene aflorando, hay presencia de gases proveniente del pozo, se observó suelos impregnados con hidrocarburos en un área de 100 m<sup>2</sup> alrededor del pozo, restos de residuos sólidos y también personas no identificadas han realizado unas 46 calicatas aprox. en forma circular de profundidades variantes de 0.20 m a 0.45 m y de diámetros de 0.60 m a 1 m, lo que les permite que aflore con mayor facilidad el hidrocarburo líquido, éstas personas ingresan con algún tipo de movilidad por la evidencias de huellas de llantas en el área.
