INFORME N° 404 - 2014-OEFA/DE-SDCA-CIPASH

ASUNTO : identificación de pasivo ambiental del subsector hidrocarburos con código de Ficha OEFA F01067, ubicado en el Lote VII/VI (ex Lote VI), en el distrito de Lobitos de la provincia Talara del departamento de Piura.

III. IDENTIFICACIÓN DE PASIVO AMBIENTAL DEL SUBSECTOR HIDROCARBUROS CON CÓDIGO DE FICHA OEFA F01067

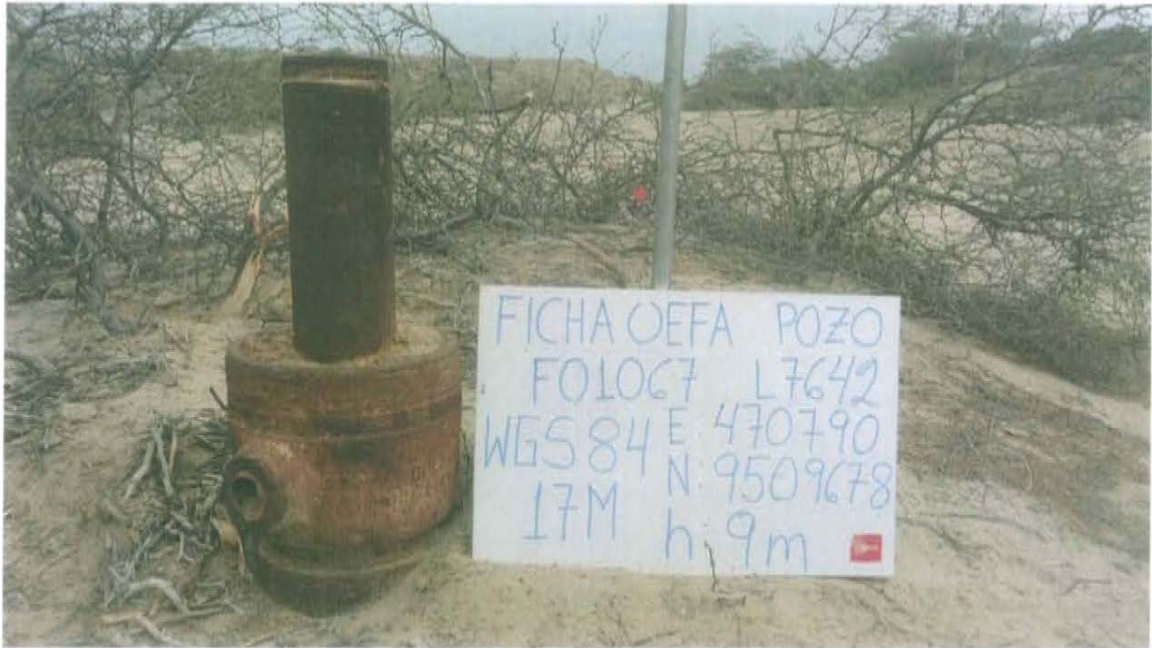
Fotografía N° 1. Pozo L7642, presenta casing de superficie y de producción lleno de tierra.

Pozo inactivo sin terraplén ni acceso vehicular, se visualiza casing de superficie corroído de aproximadamente 11 plg de diámetro y casing de producción de aproximadamente 5 1/8 plg de diámetro que sobresale 0,75 m aproximadamente del nivel de la superficie del suelo; asimismo, no se observa elementos de cierre (válvulas) por lo que el pozo se encuentra abierto y lleno de tierra. No se percibe olores característicos a hidrocarburos provenientes del pozo ni afloramiento superficial de líquidos.

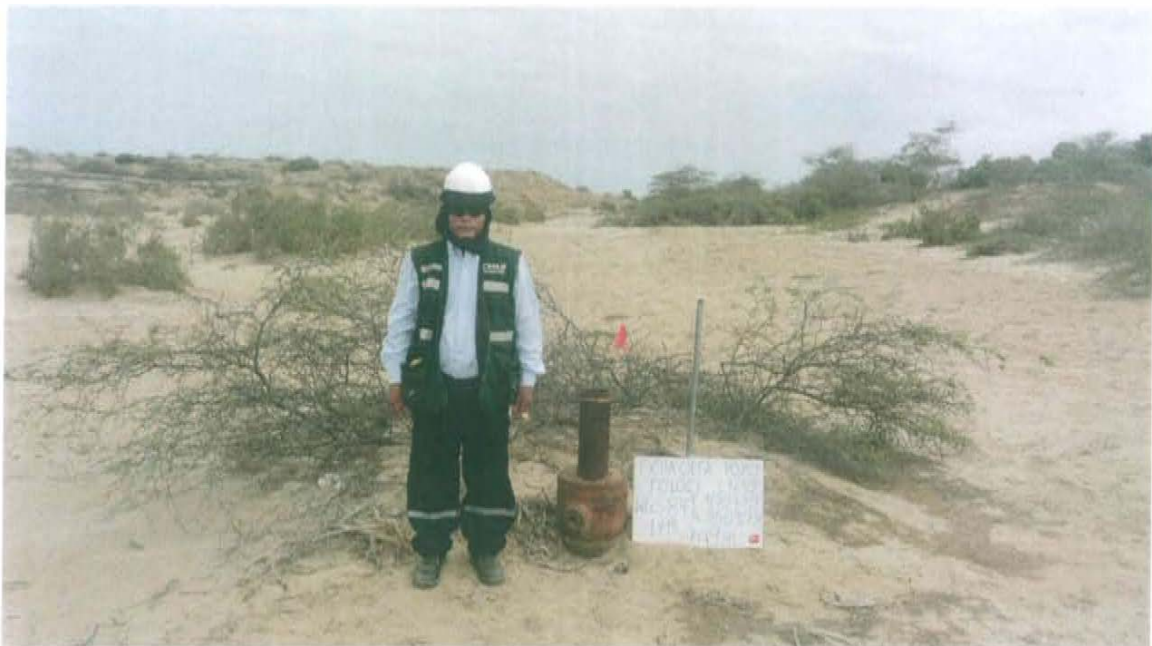
Fotografía N° 2. Vista de la ubicación del pozo y su entorno, presenta vegetación en los alrededores.

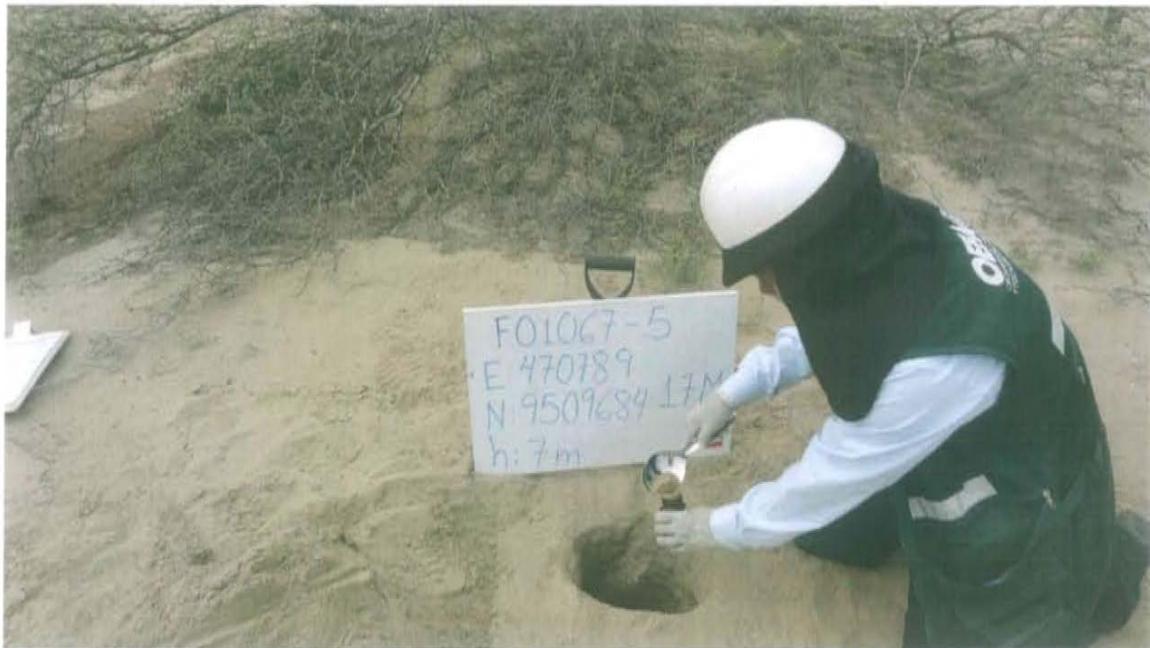
Fotografía N° 3. Toma de muestra de suelo en el punto F01067-SU05.

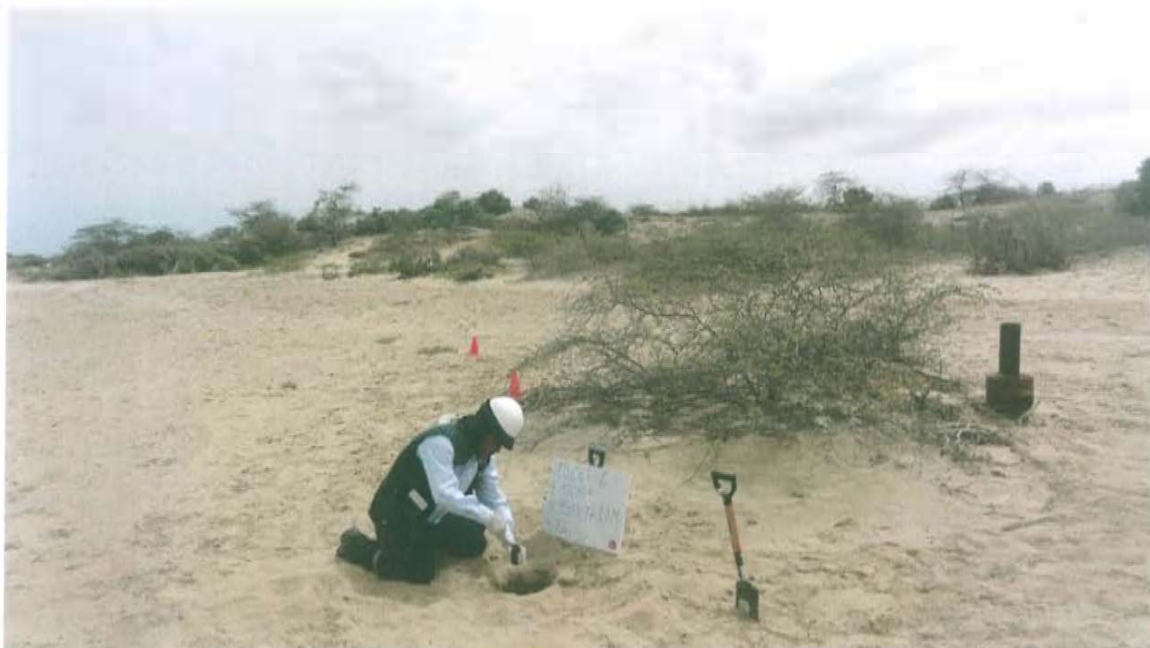
Fotografía N° 4. Toma de muestra de suelo en el punto F01067-SU06.

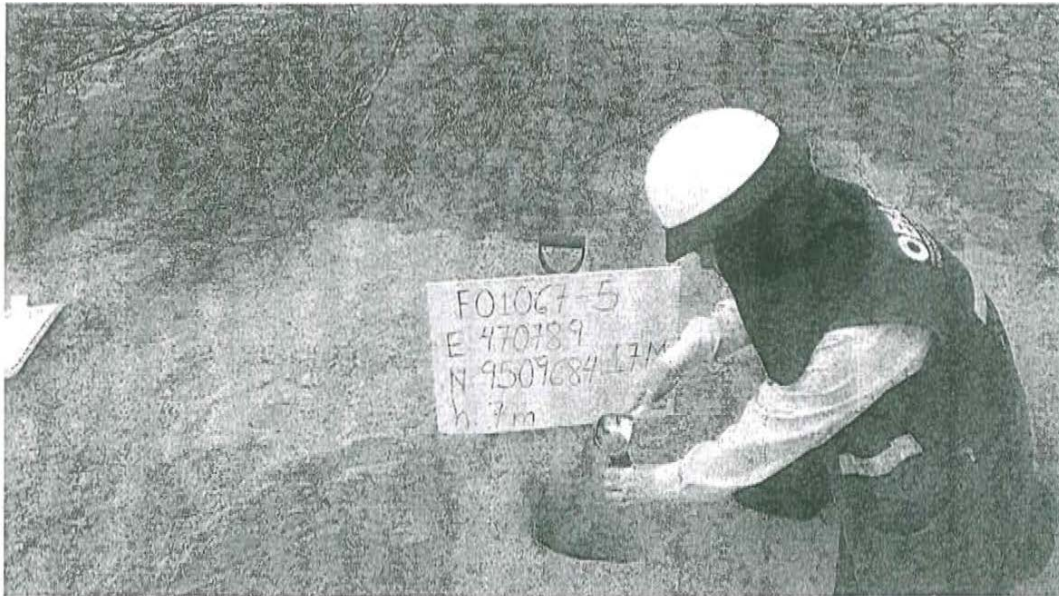
Fotografía N° 1. Toma de muestra de suelo en el punto F01067-5, aproximadamente a 4,0 m al Sur del Pozo L7642 y a una profundidad de 0,20 m a 0,30 m de la superficie.

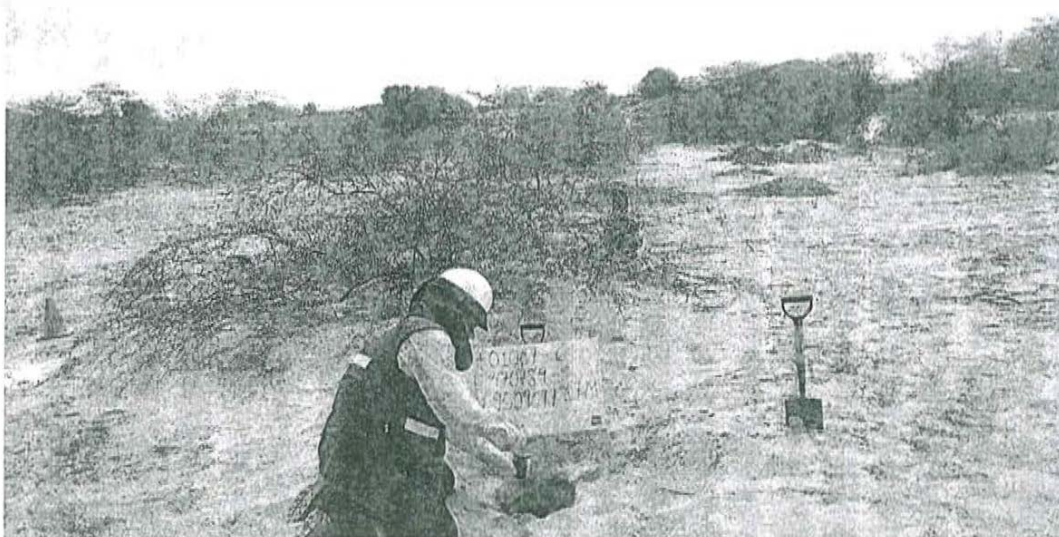
Fotografía N° 2. Toma de muestra de suelo en el punto F01067-6, aproximadamente a 4,0 m al Este del Pozo L7642 y a una profundidad de 0,25 m a 0,30 m de la superficie.

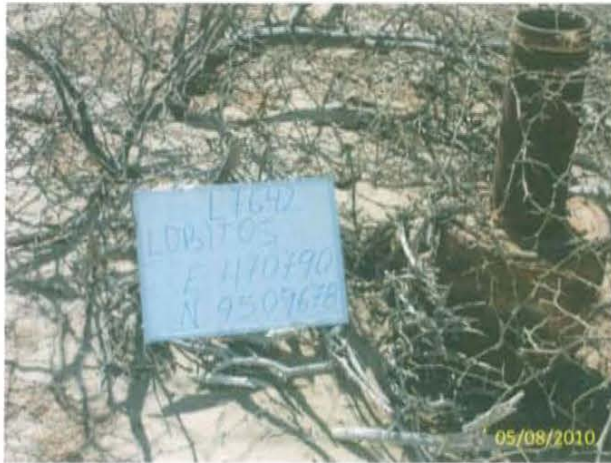
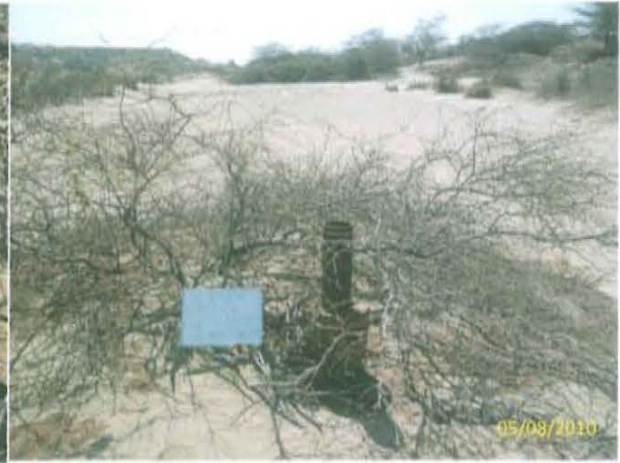
3. REGISTRO FOTOGRÁFICO

El pozo ATA L7642 se encuentra sin cabezal y con casing descubierto 0.40m sobre superficie, del interior de casing sobresale casing de producción. Pozo sin plataforma y sin acceso. En superficie se visualiza vegetación seca. Zona de cauce natural de quebrada que se forma en época del niño.

Pozo mal abandonado
