**INFORME N° 14 - 2015-OEFA/DE-SDCA-CIPASH**

**ASUNTO** : Identificación de pasivo ambiental del subsector hidrocarburos con  
código de Ficha OEFA F00151, ubicado en el Lote XX (ex Lote XIV),  
en el distrito de Zorritos de la provincia Contralmirante Villar del  
departamento de Tumbes.

### III. IDENTIFICACIÓN DE PASIVO AMBIENTAL DEL SUBSECTOR HIDROCARBUROS CON CÓDIGO DE FICHA OEFA F00151

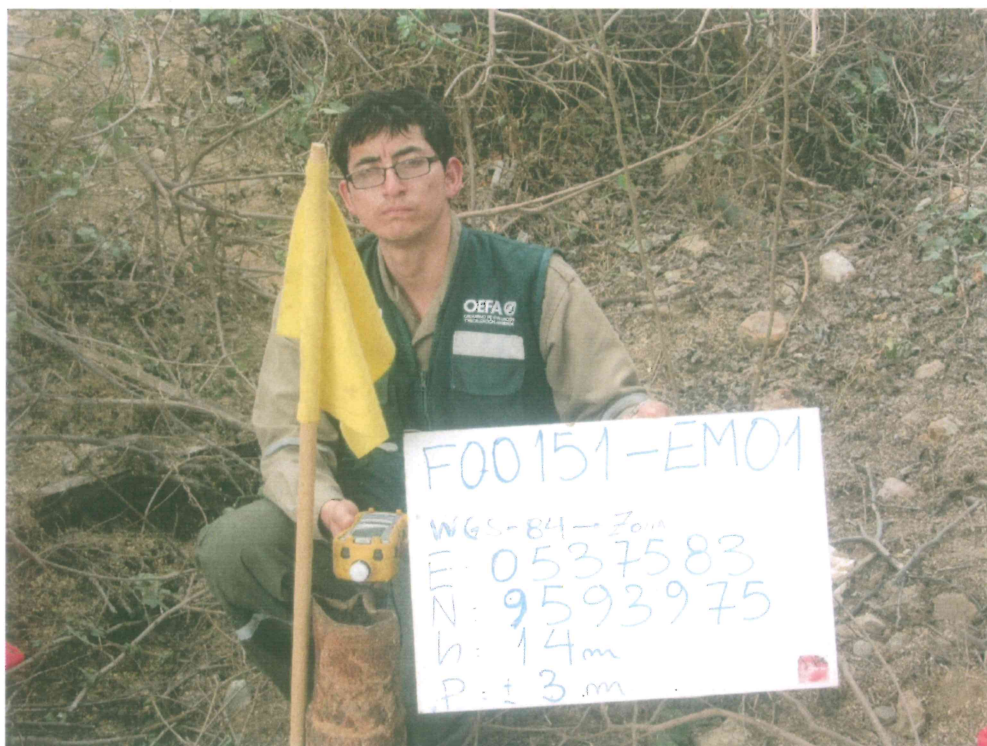
Fotografía N° 1. Pozo inactivo Z-346 con casing corroído y con acumulación de tierra en su interior, de donde se percibe emisiones gaseosas fugitivas, lo cual demuestra que no se encuentra herméticamente cerrado.

2. Mediante la Ley N° 29134 - Ley que regula los pasivos ambientales del subsector hidrocarburos, se establecen las reglas aplicables a la gestión de los pasivos ambientales en las actividades del subsector hidrocarburos, con la finalidad de reducir o eliminar sus impactos negativos en la salud, la población, el ecosistema circundante y la propiedad.

17. En ese sentido, de la revisión documentaria y evaluación in situ se tiene que el pozo se encuentra mal abandonado, toda vez que no se encuentra herméticamente cerrado ni en condiciones seguras para el abandono, conforme se establece el Artículo 2° del Decreto Supremo N° 032-2004-EM - Reglamento de las Actividades de Exploración y Explotación de Hidrocarburos<sup>7</sup>. Por otro lado, no cuenta con un último tapón de cemento desde los doscientos (200) metros de profundidad hasta la superficie, conforme se establece en el Artículo 200° del Decreto Supremo N° 032-2004-EM<sup>8</sup>; asimismo, el pozo debería contar con una varilla de acero de dos (2) metros de altura con el número del pozo soldado a la plancha que tapa el pozo y la cantina debería ser rellenada, tal como se establece en el Artículo 203° del Decreto Supremo N° 032-2004-EM<sup>9</sup>. Además de presentar emisiones gaseosas fugitivas provenientes del pozo.

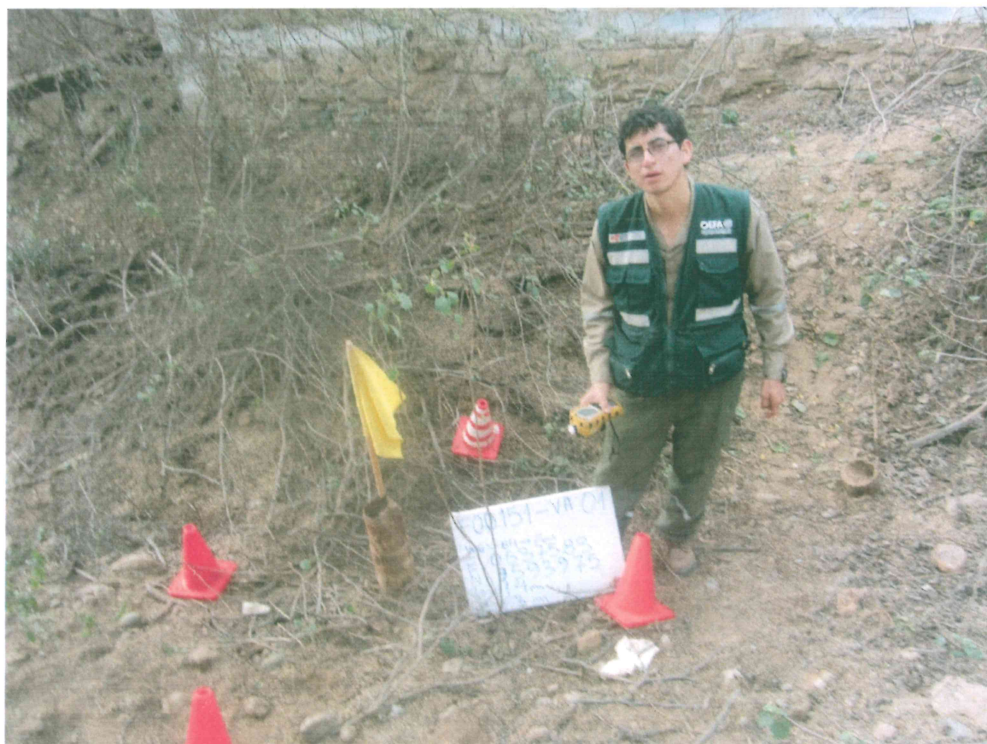
Fotografía N° 2. Mediciones F00151-VA01, se realizó en un recorrido en el área circundante alrededor del Pozo Z- 346 en un radio de 1 m, con una duración de 10 minutos.

24. Los resultados obtenidos en los alrededores a la ubicación del pozo (F00151-VA01) muestran que no son significativos en comparación con las mediciones obtenidas en boca de pozo.

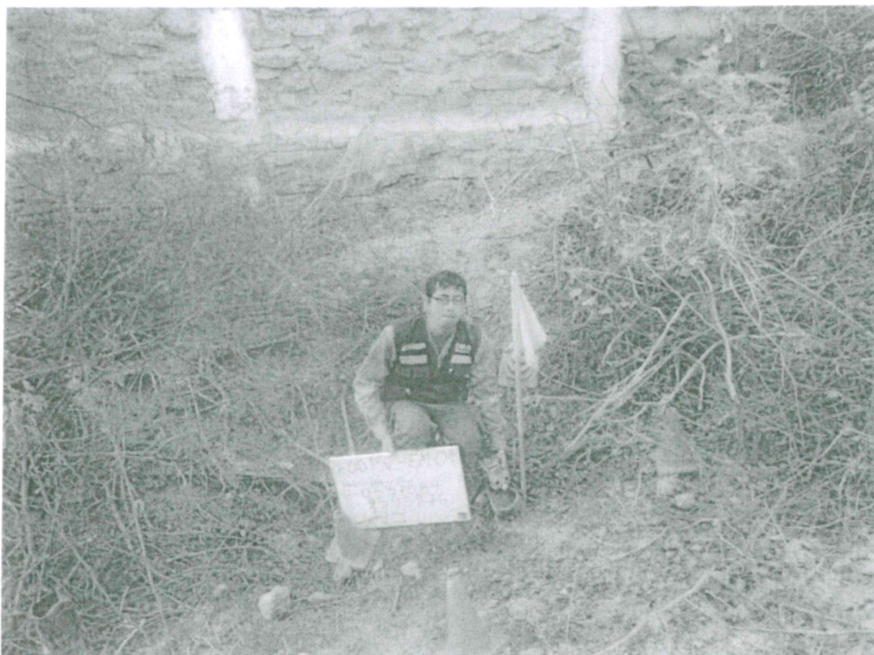
Fotografía N° 1. Medición en el punto F00151-EM01, ubicado sobre burbujeo de la emisión de la boca del Pozo Z\_346.

23. Los resultados obtenidos en boca de pozo (F00151-EM01) muestran la presencia de COVs y que el Límite Inferior de Explosividad (LEL) alcanza valores entre 0 y 100 %, evidenciando que las emisiones gaseosas fugitivas provenientes del pozo están compuestas por una mezcla de gases con características combustibles y posiblemente inflamables con comportamiento no constante. Las concentraciones de H<sub>2</sub>S, no son consideradas relevantes en esta composición de gases puesto que no fueron detectadas.

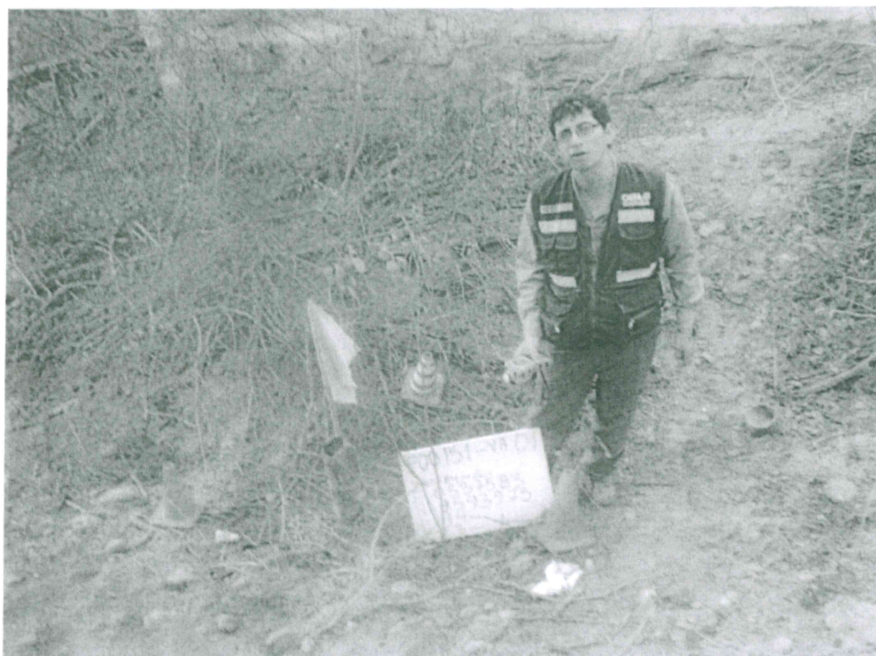
Fotografía N° 2. Mediciones en el F00151-VA01, se realizó en un recorrido en el área circundante alrededor del pozo Z\_346 en un radio de 1 a 3 m, con una duración de 10 minutos.

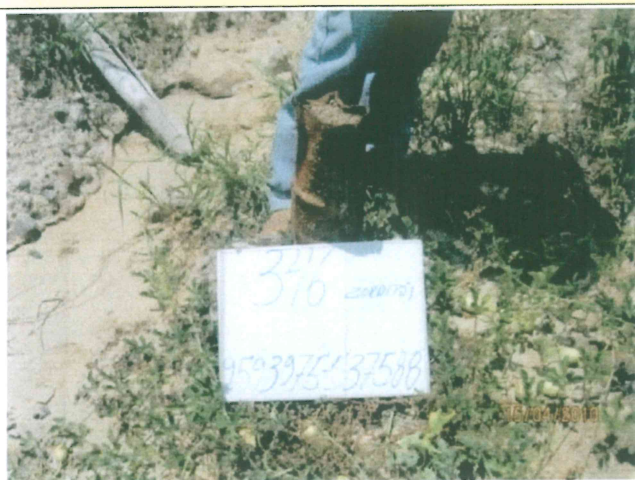
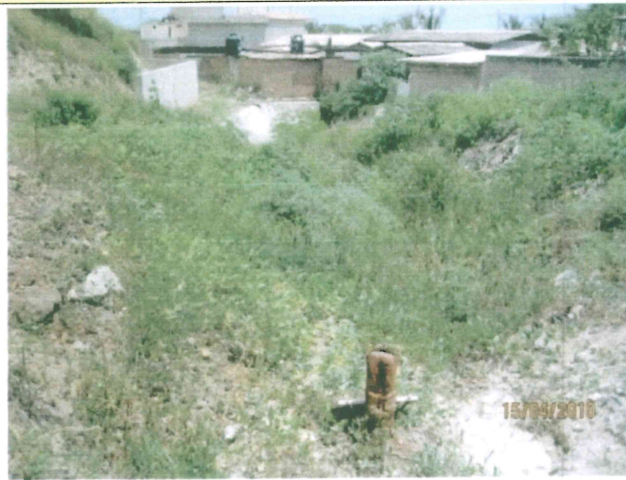
**3. REGISTRO FOTOGRÁFICO**

Pozo inactivo DPA, se trata de un casing 0.50 de altura, se encuentra en el cauce de una pequeña quebrada seca en cercanía a las viviendas de la Av. Piaggio de Zorritos. Se percibe olor a gas de hidrocarburos. No cuenta con acceso carretero directo.

Inadecuado abandono de pozo por antigua actividad de exploración y explotación de hidrocarburos
