**INFORME N° 47 - 2015-OEFA/DE-SDCA-CIPASH**

ASUNTO : Identificación de pasivo ambiental del subsector hidrocarburos  
con código de Ficha OEFA F02018, ubicado en el Lote VII/VI (ex  
Lote VII), en el distrito de La Brea de la provincia Talara del  
departamento de Piura.

1. El presente Informe tiene por objeto comunicar que el pozo mal abandonado (con código PERUPETRO T3848) constituye un pasivo ambiental del subsector hidrocarburos, identificado con código de Ficha OEFA F02018. Este pasivo ambiental se encuentra ubicado en el distrito de La Brea de la provincia de Talara del departamento de Piura, el cual fue verificado en campo el 11 de setiembre de 2014.

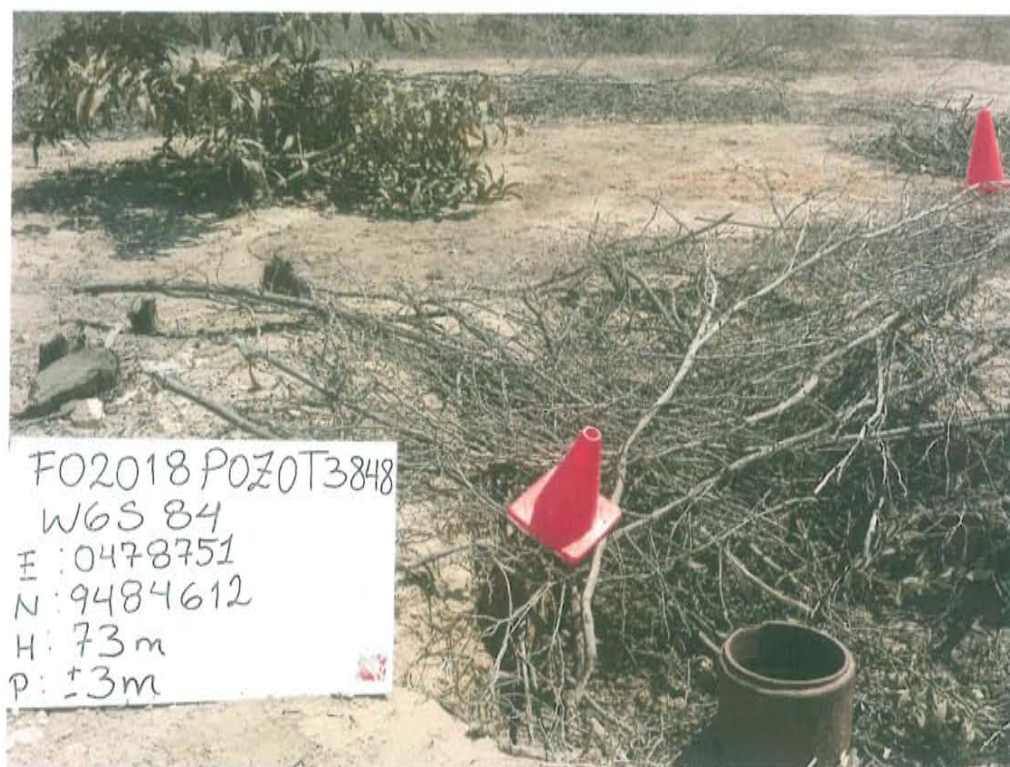
Fotografía N° 1. Pozo T3848, presenta casing de superficie cortado a 0,25 m de altura sobre el nivel del suelo del hoyo, en avanzado estado de corrosión.

14. Durante la evaluación in situ realizada por el OEFA el 8 de setiembre de 2014, se observó un pozo inactivo con casing de superficie cortado a 0,25 m de altura sobre el nivel del suelo del hoyo, en avanzado estado de corrosión, que no presentaba brida ni accesorios que aseguren su hermetismo por lo que se le consideró como un pozo abierto y expuesto al ambiente. El pozo fue encontrado dentro de un hoyo con bordes muy irregulares de 0,3 m de profundidad, el cual abarcó un área de aproximadamente de 2,55 m<sup>2</sup>, pero que se encontraba derruido con paredes muy irregulares, observándose también presencia de hidrocarburos en las paredes del hoyo sin señales ni cercos de prevención, con restos de madera y algunos escombros en los alrededores; además, se observó acceso vehicular vía trocha carrozable con relieve ondulado a 40 m de distancia del pozo.

17. En ese sentido, de la revisión documentaria y de la evaluación in situ realizada, se tiene que el pozo se encuentra mal abandonado, toda vez que no cuente con tapón de cemento desde los doscientos (200) metros de profundidad hasta la superficie, asimismo, no se evidencia que el pozo presente la varilla de acero de dos (2) metros de altura sobre el nivel de la superficie conteniendo el número del pozo, además la cantina debe ser rellenada y la locación restaurada, conforme se establece en los Artículos 200° y 203° del Decreto Supremo N° 032-2004-EM - Reglamento de las Actividades de Exploración y Explotación de Hidrocarburos<sup>6</sup>. Además de presentar suelo contaminado con

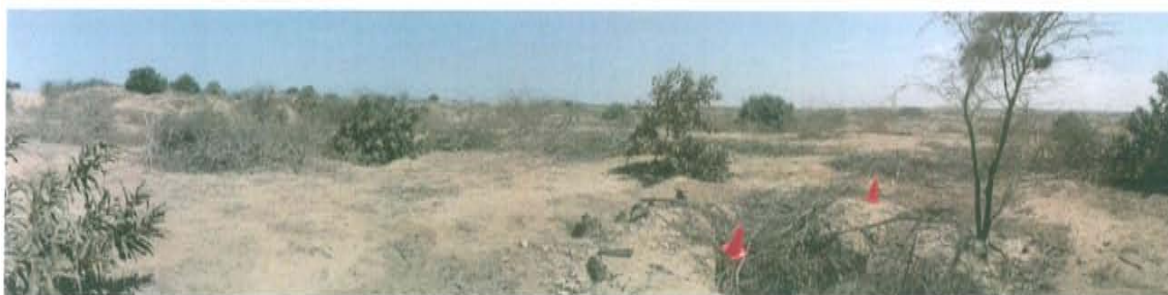
Fotografía N° 2. Vista panorámica del área circundante del pozo inactivo T3848, la fisiografía está representada por relieve aplanado con sustrato arenoso. Se visualizan plantas de sapote, espino, vichayo y algunas herbáceas que crecen a nivel del suelo.

13. El área evaluada se ubica en una zona de vida de Desierto Perárido Tropical, la fisiografía está representada por relieve aplanado con sustrato arenoso y se visualizan lomas a 30 m al Noroeste del pozo. La vegetación en la zona evaluada se caracteriza por la presencia de algunas plantas distribuidas en parches de sapote, espino, vichayo y algunas herbáceas (*Tiquilia paranychioides*) que crecen a nivel del suelo agrupadas en pequeños

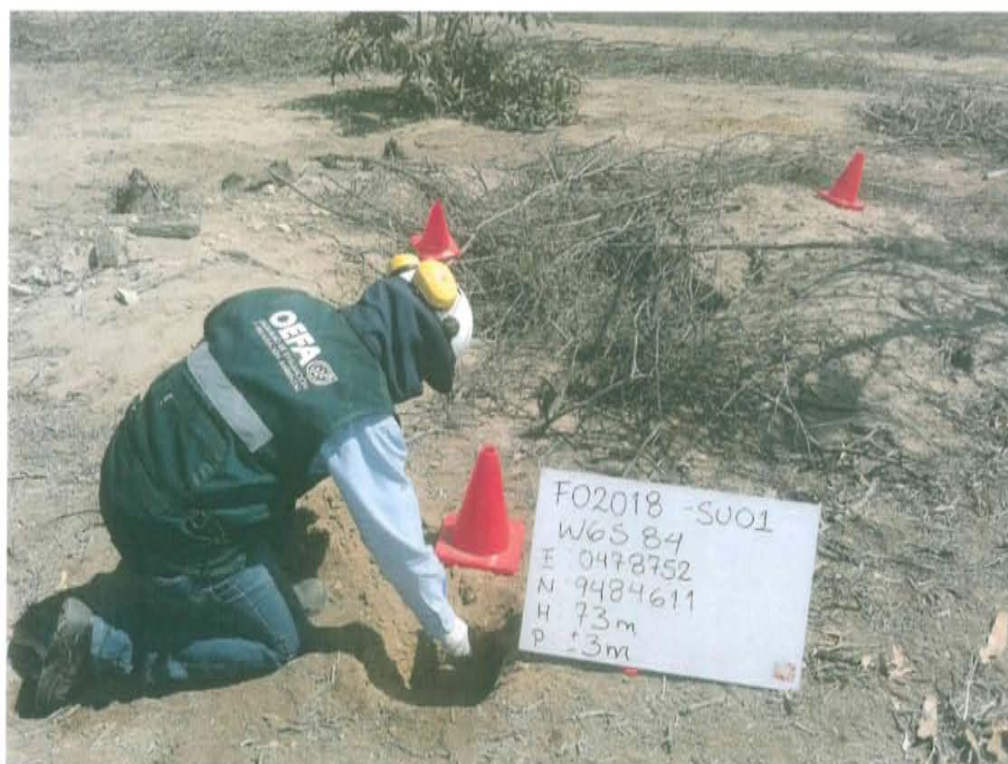
Fotografía N° 3. Toma de muestra de suelo en el punto F02018-SU01, ubicado a 2,5 m aproximadamente del Pozo T3848.

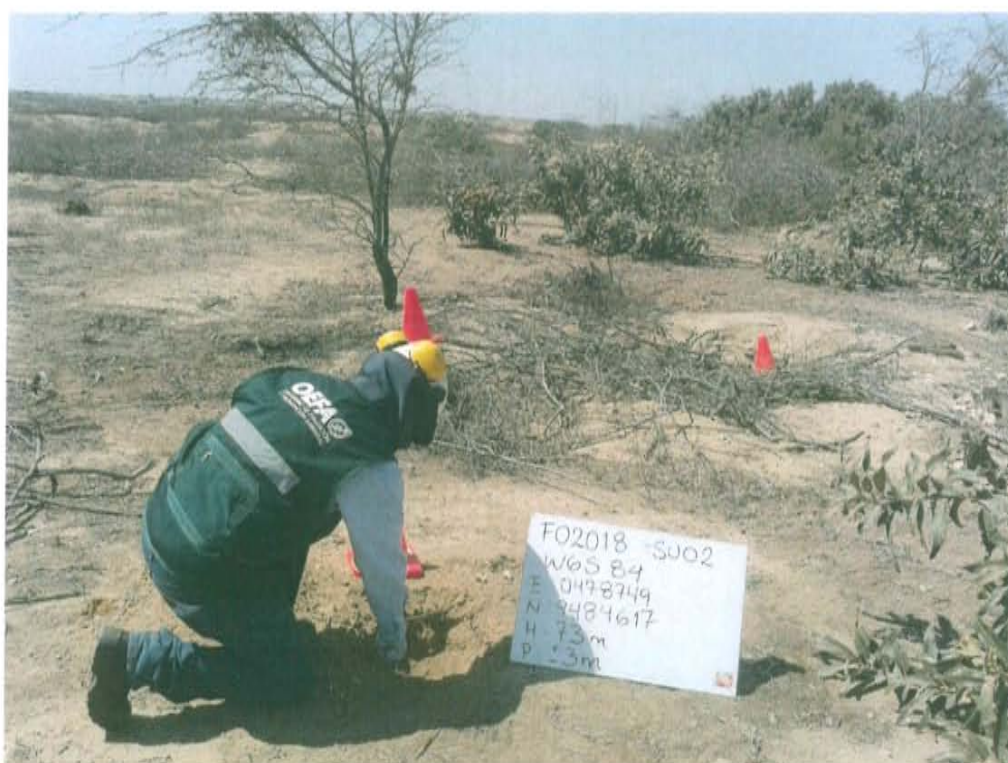
Fotografía N° 4. Toma de muestra de suelo en el punto F02018-SU02, ubicado a 3,5 m aproximadamente del Pozo T3848.

21. Los resultados obtenidos muestran la presencia de hidrocarburos en el suelo, correspondiente a la Fracción de hidrocarburos F3 de la muestra F02018-SU02; sin embargo, su concentración no supera el ECA<sup>7</sup> para Suelo de uso agrícola, por lo que la estimación del nivel de riesgo se realizará en función a la estructura del pozo mal abandonado.

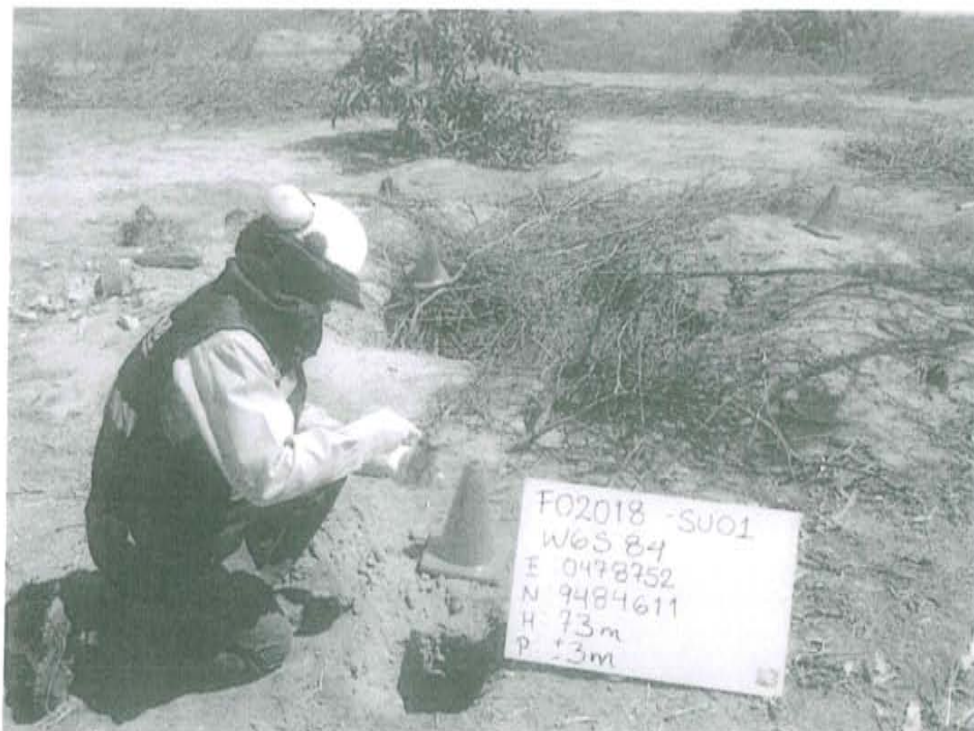
Fotografía N° 1. Toma de muestra de suelo en el punto F02018-SU01, ubicado a 2,5 m aproximadamente del Pozo T3848.

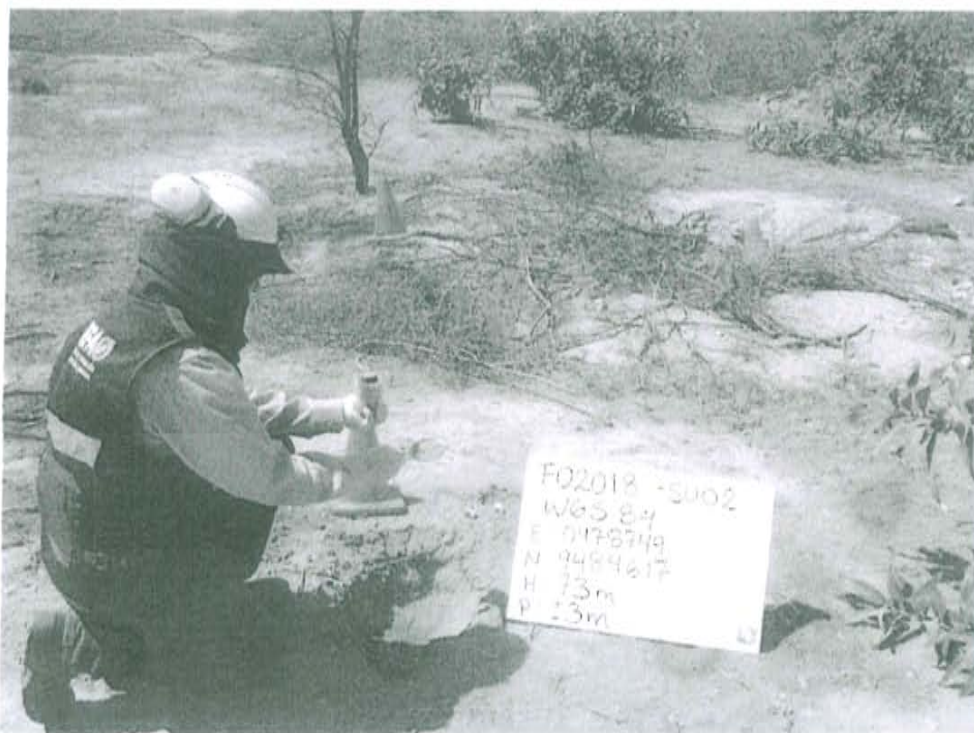
Fotografía N° 2. Toma de muestra de suelo en el punto F02018-SU02, ubicado a 3,5 m aproximadamente del Pozo T3848.

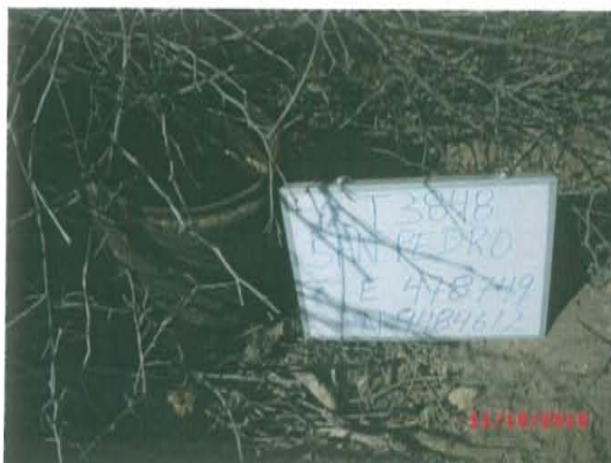
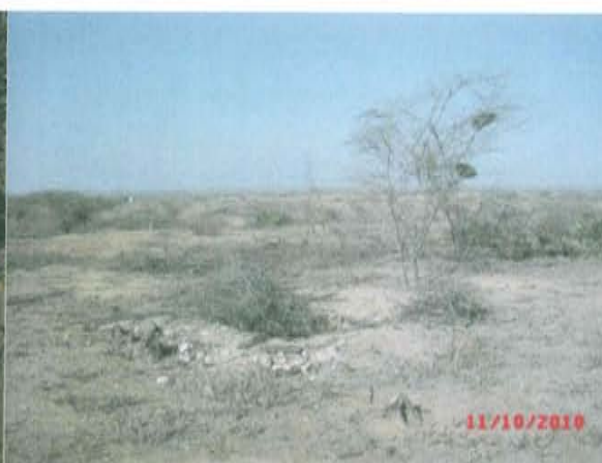
**3. REGISTRO FOTOGRÁFICO**

El pozo DPA T3848 se encuentra sin cabezal y casing descubierto sobre nivel de superficie. El pozo no tiene acceso ni plataforma. En superficie se visualiza restos de madera.

Pozo mal abandonado
