**Tribunal de Fiscalización Ambiental  
Sala Especializada en Minería, Energía,  
Actividades Productivas e Infraestructura y Servicios**

**RESOLUCIÓN N° 502-2025-OEFA/TFA-SE**

**EXPEDIENTE** : 0660-2023-OEFA/DFAI/PAS

**ADMINISTRADO** : ACTIVOS MINEROS S.A.C.

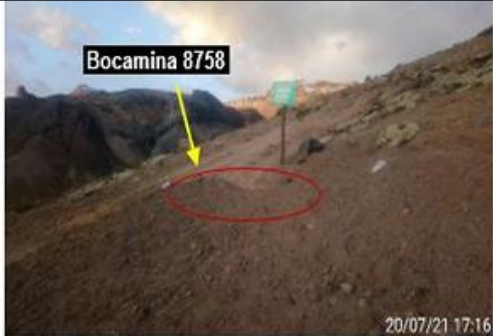
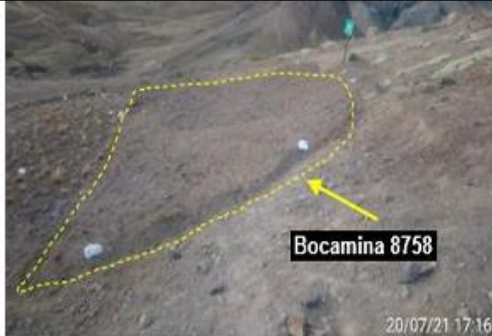
**Figura N° 03: Bocamina 8758**

| Item | ID MINEM | Descripción |
|---|---|---|
| 2 | <b>Bocamina 8758</b> | Se ubica en la margen izquierda de la quebrada Caballune, hacia la parte media de una zona de ladera en la coordenada UTM 3637117E 8217315N, se observó cerrada, rellena y conformada a la topografía del terreno. Presentaba material de cobertura, sin compactar y <u>sin revegetación</u> . Asimismo, no se observó presencia de drenaje al momento de la acción de supervisión. Hacia la parte alta contaba con un canal de coronación. |

| <p>Fotografía N.º 51 (171602.JPG): Vista de la Bocamina 8758, no se aprecia el portal de ingreso, se encuentra cerrada, rellena y conformada.</p> | <p>Fotografía N.º 52 (171617.JPG): Vista de la Bocamina 8758, no presenta sembrío o revegetación.</p> |

23. Conforme a lo señalado anteriormente, se imputó y declaró responsabilidad administrativa de AMSAC por el incumplimiento de la actividad de revegetación como parte de la cobertura tipo III, vinculada a la estabilidad geoquímica en las bocaminas 8758 y 8771, conforme a lo establecido en el cronograma y los compromisos ambientales de la MPCPAM Esquilache 2021.
24. En este contexto, corresponde verificar que establece la MPCPAM Esquilache 2021 respecto a la revegetación como parte de la cobertura tipo III, a fin de determinar si dicha actividad debía ser ejecutada como medida para garantizar la estabilidad geoquímica en las bocaminas 8758 y 8771.

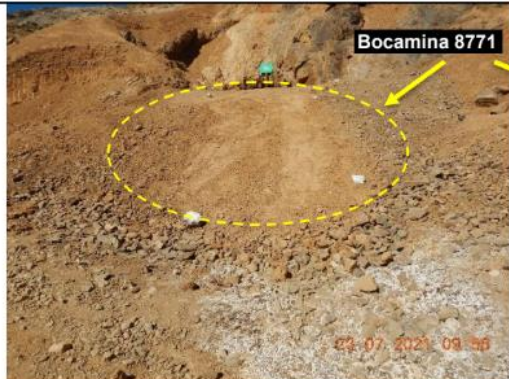
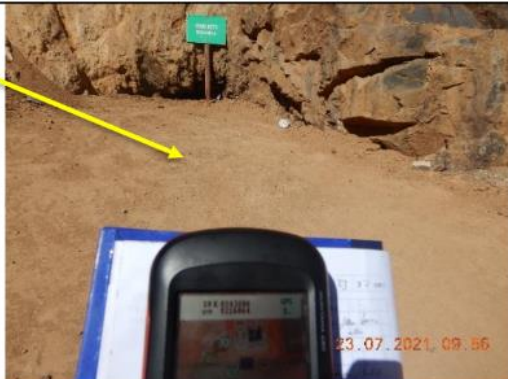
**Figura N° 04: Bocamina 8771**

| Item | ID MINEM | Descripción |
|---|---|---|
| 3 | <b>Bocamina 8771</b> | Se ubica en la margen izquierda de la quebrada Mercedes, en la coordenada UTM 363086E; 8217864N. Se observó cerrada sin poder visualizar la sección de la bocamina, rellena. Del mismo modo presentaba compactado del material de cobertura. <u>Sin revegetación</u> . |

| <p>Fotografía N°61 (DSCN1495.JPG): Vista de la bocamina 8771, no se aprecia el portal de ingreso, se observa rellena con material de préstamo.</p> | <p>Fotografía N°62 (DSCN1486.JPG): Vista de la bocamina 8771, presenta material de cobertura compactado y letreo de identificación.</p> |

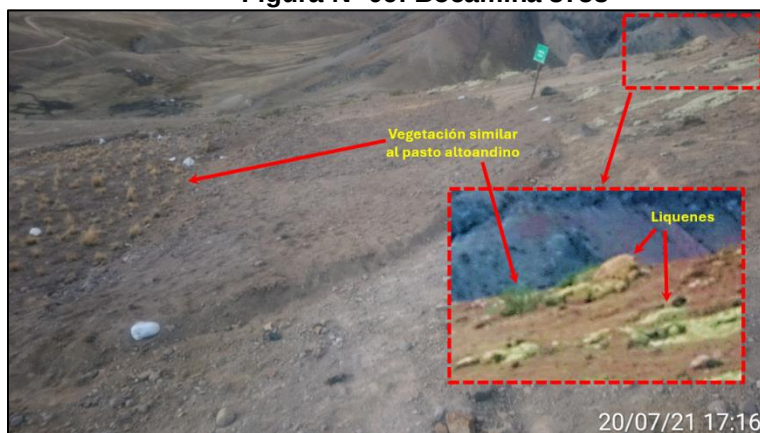
**Figura N° 06: Bocamina 8758**

bocaminas 8758 y 8771 existe presencia de especies vegetales con características similares a los pastos altoandinos ichu y chilliwa, tal como se muestra a continuación:

31. **Esto permite reafirmar que, las condiciones del entorno eran efectivamente favorables para la revegetación, no solo conforme a la caracterización biótica consignada en el instrumento de gestión ambiental aprobado, sino también de acuerdo con la evidencia visual recopilada durante la supervisión.** En ese sentido, se desvirtúa el alegato de AMSAC respecto a que la revegetación no constituía una obligación clara, precisa y concreta, toda vez que el propio IGA contempla dicha medida como parte del diseño técnico de la cobertura tipo III en entornos donde exista vegetación natural —como se verifica en este caso—, lo que permite configurar una obligación ambiental fiscalizable.

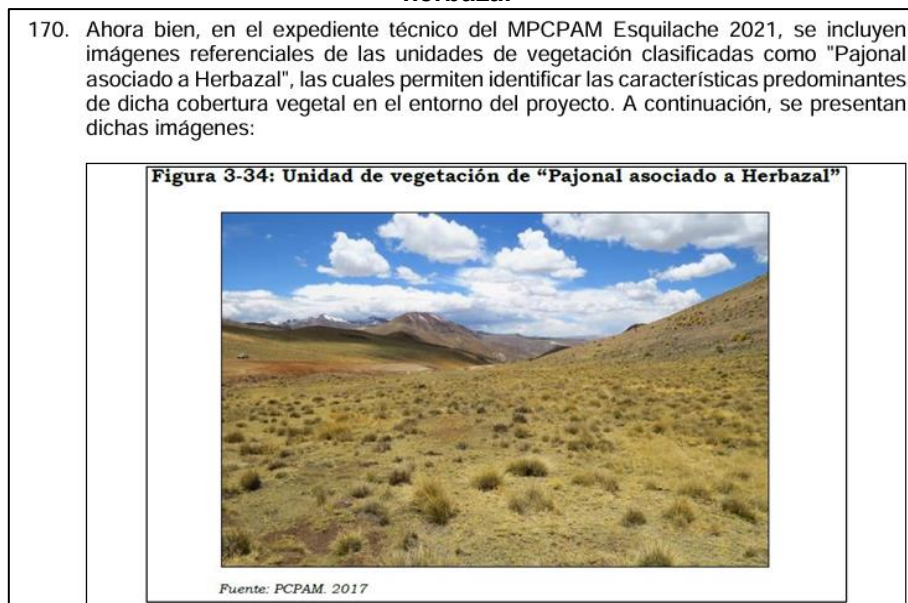
**Figura N° 08: imagen referencia de la unidad de vegetación “pajonal asociado a herbazal”**

40. Bajo tal precisión, la imagen adjunta al considerando 170 de la Resolución Directoral guarda correspondencia con el área donde se ubica la bocamina 8758, pues la misma corresponde a la unidad de vegetación “pajonal asociado a herbazal”, tal como se aprecia a continuación:

41. Por consiguiente, dicha imagen constituye una referencia válida respecto a la vegetación predominante en el entorno del proyecto, particularmente en aquellos sectores que contaban con cobertura vegetal previa a la intervención; sin embargo, la misma no constituye evidencia de la presencia de vegetación específicamente en las bocaminas mencionadas, lo cual deberá ser determinado mediante un análisis del entorno inmediato, realizado previamente por un profesional especializado.
