EVALUACIÓN AMBIENTAL TEMPRANA EN EL ÁREA DE INFLUENCIA DEL PROYECTO MINERO SANCOS DE APUMAYO S.A.C. DURANTE EL 2017 Y 2018

INFORME N.º 271 -2018-OEFA/DEAM-STEAC

ASUNTO : Evaluación ambiental temprana en el área de influencia del proyecto minero Sancos de Apumayo S.A.C. durante el 2017 y 2018.

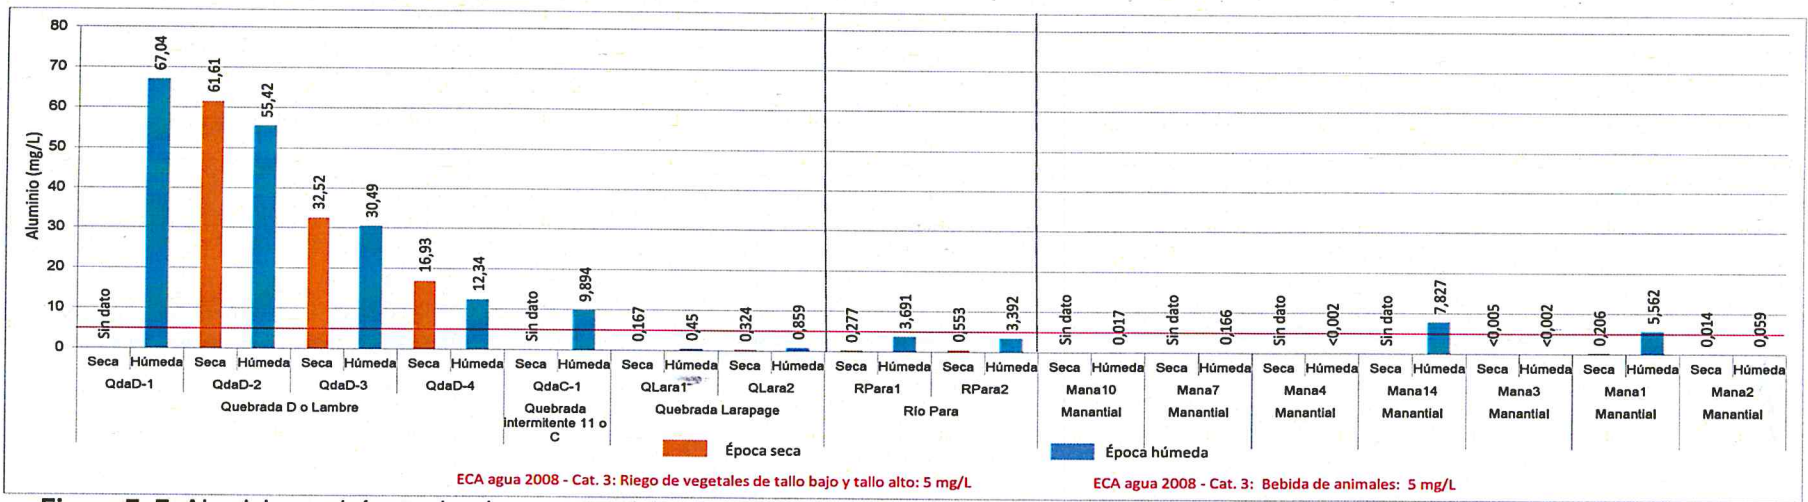
Figura 7- 7. Aluminio en el río, quebradas y manantiales de la microcuenca Para, setiembre 2017 (época seca) y marzo 2018 (época húmeda)

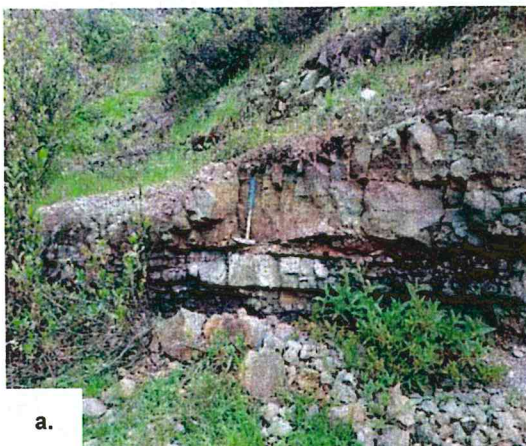
En la Figura 7-67 a y Figura 7-67 b se observa rocas volcanoclásticas andesíticas con un alineamiento preferencial de estratificación este a oeste, cuyos afloramientos se encuentran distribuidos al noroeste y noreste de los componentes mineros proyectados.

Gran parte de ellas cubren las coladas de lava andesítica explicando de esta manera periodos de tranquilidad entre los episodios de actividad volcánica y se distribuyen ampliamente a lo largo de las quebradas.

Figura 7- 67. Vista de a. Afloramiento de rocas volcanoclásticas andesíticas mostrando su estratificación preferente y b. muestra macroscópica

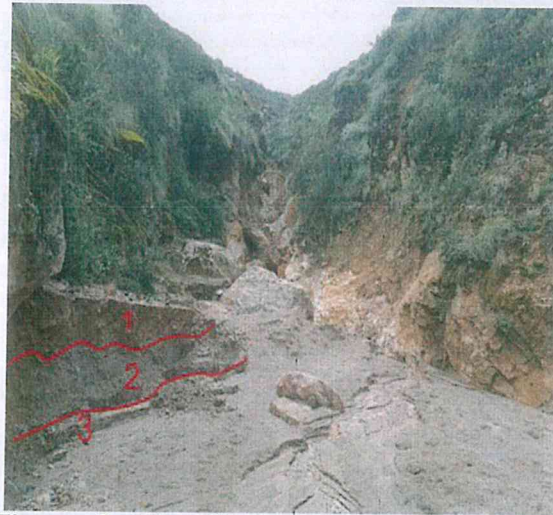
Figura 7- 68. Vista fotográfica de los tres eventos de sedimentación en la quebrada intermitente 7

Los depósitos fluviales están constituidas por fragmentos de roca mayores a 5 cm, arenas y arcillas distribuyéndose a lo largo de las quebradas pertenecientes a las cuencas Sancos y Para como en la quebrada intermitente 7 donde se observó 3 eventos recientes de sedimentación. Figura 7-68.

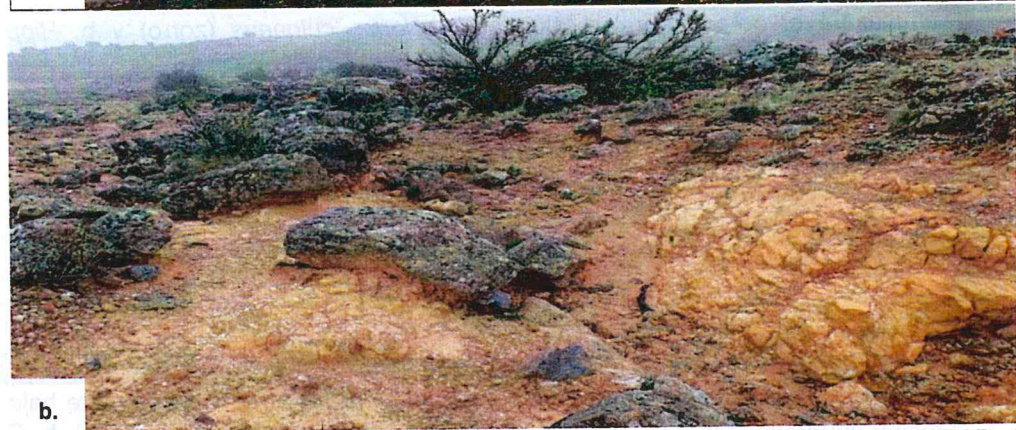
Figura 8- 26. Vista de a. Topografía plana en el área donde se emplazará el PAD de lixiviación y b. Presencia de óxidos de hierro en fracturas y matriz de rocas volcánicas

En el área donde se emplazará el PAD de lixiviación se identificó depósitos morrénicos antiguos y rocas volcánicas con moderada alteración argílica donde las arcillas amorfas reemplazan los feldspatos y óxidos de hierro en fracturas. Todo ello se fue cubriendo por materiales finos y gruesos transportados desde las partes altas que se fueron sedimentando y formando topografías moderadamente planas. Figura 8-26 a y Figura 8-26 b.

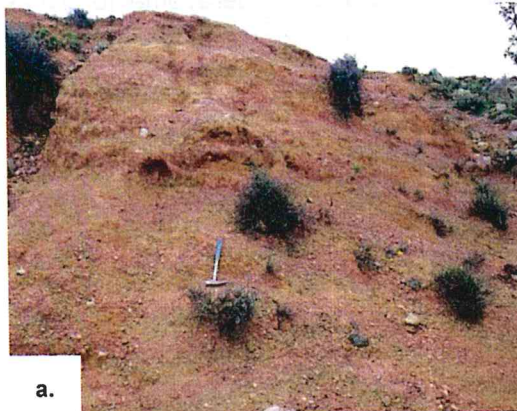
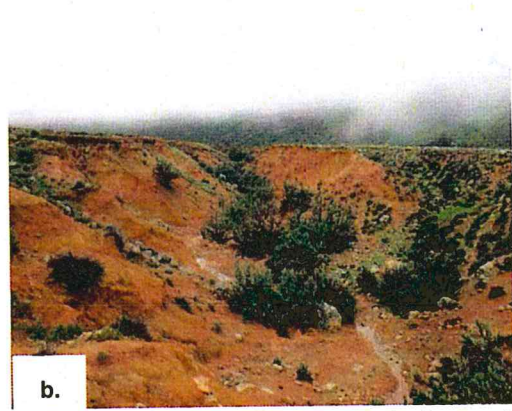
Figura 8- 27. Vista de a. erosión de suelos compuesto por arcillas b. carcavamiento en el área donde se emplazará el PAD de lixiviación
