V°B° _____ Hora: 13:00 PM
Firma: _____**INFORME N° 216 - 2014-OEFA/DE-SDCA-CIPASH**

ASUNTO : Identificación de pasivo ambiental del subsector hidrocarburos, con código de Ficha OEFA F00971, ubicado en el Lote VII/VI (ex Lote VI), en el distrito de Lobitos de la provincia Talara del departamento de Piura.

III. IDENTIFICACIÓN DE PASIVO AMBIENTAL DEL SUBSECTOR HIDROCARBUROS CON CÓDIGO DE FICHA OEFA F00971

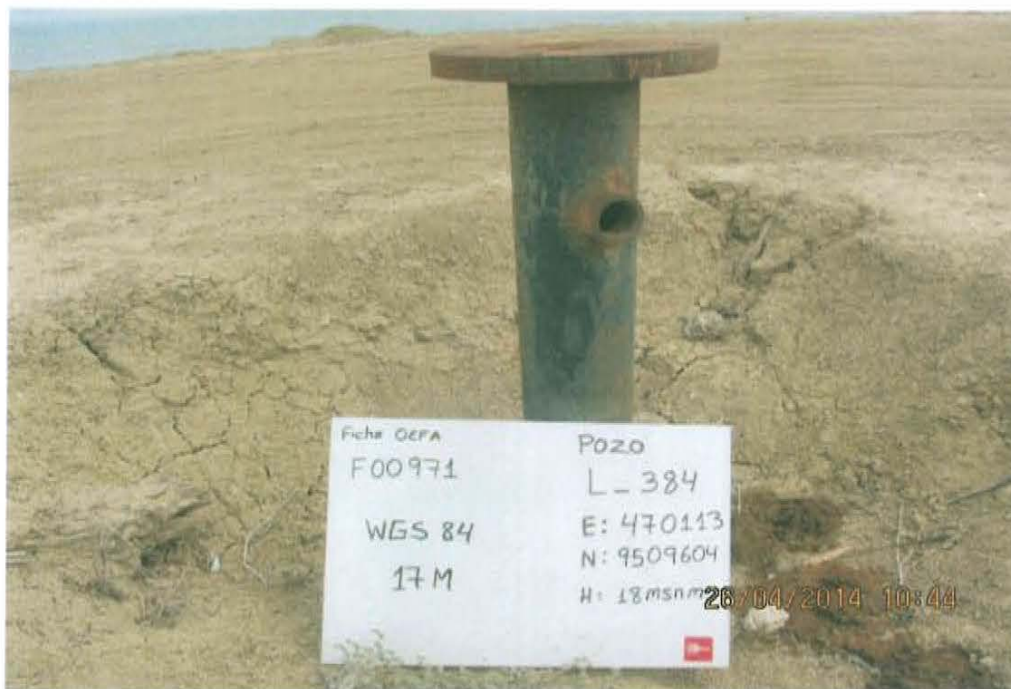
14. Durante la evaluación in situ realizada por el OEFA el 26 de abril de 2014, se ubicó un pozo inactivo mal abandonado sobre un terreno habilitado (tipo terraplén) de aproximadamente 760 m² de área y con acceso vehicular. Se visualizó el cabezal de pozo compuesto por una brida unido al casing de aproximadamente 6 plg de diámetro que sobresale 1 m sobre el nivel de la superficie del suelo, y se encontraba abierto al ambiente. No se percibió emisiones gaseosas provenientes del pozo, ni se observó afloramiento superficial de líquidos (ver anexos 1, 2 y 3).
15. Cabe señalar que, de la revisión de la información proporcionada por OSINERGMIN (ver anexo 7) y lo observado durante la evaluación in situ (ver fotografías 1 y 2), se puede

17. En ese sentido, de la revisión de los antecedentes y las observaciones en campo se tiene que el pozo se encuentra mal abandonado, toda vez que no se encuentra herméticamente cerrado ni en condiciones seguras para el abandono, conforme se establece en el Decreto Supremo N° 032-2004-EM - Reglamento de las Actividades de Exploración y Explotación de Hidrocarburos⁶.

Fotografía N° 1. Se observa cabezal del pozo que sobresale 1 m de la superficie y se encuentra abierto al ambiente.

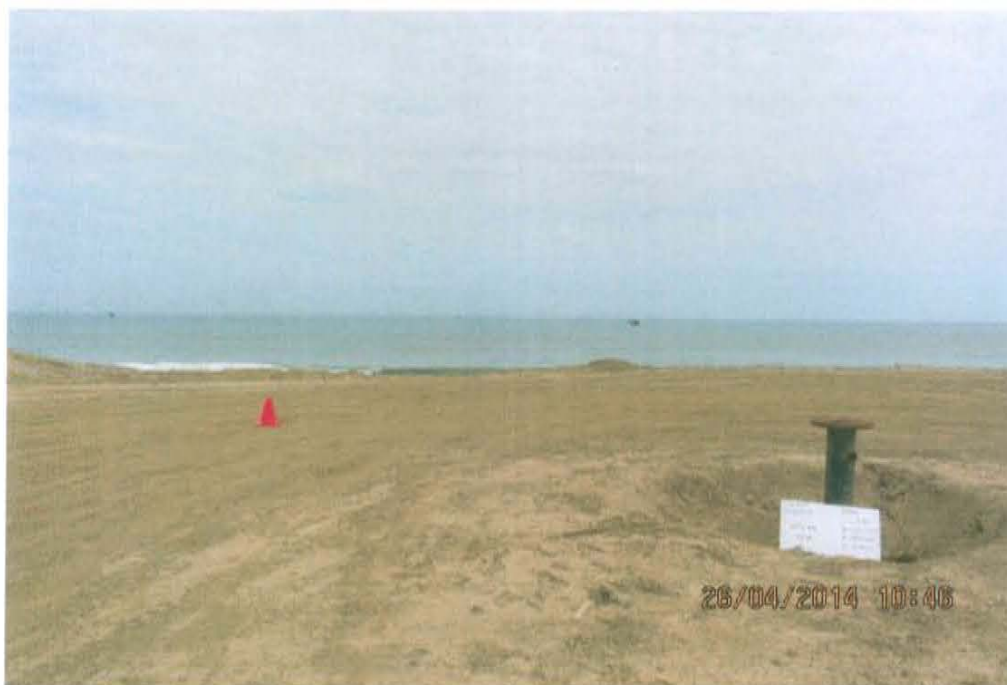
Fotografía N° 2. Vista panorámica del área evaluada del Pozo L_384, se caracteriza por presentar un terreno afirmado de aproximadamente 760 m².

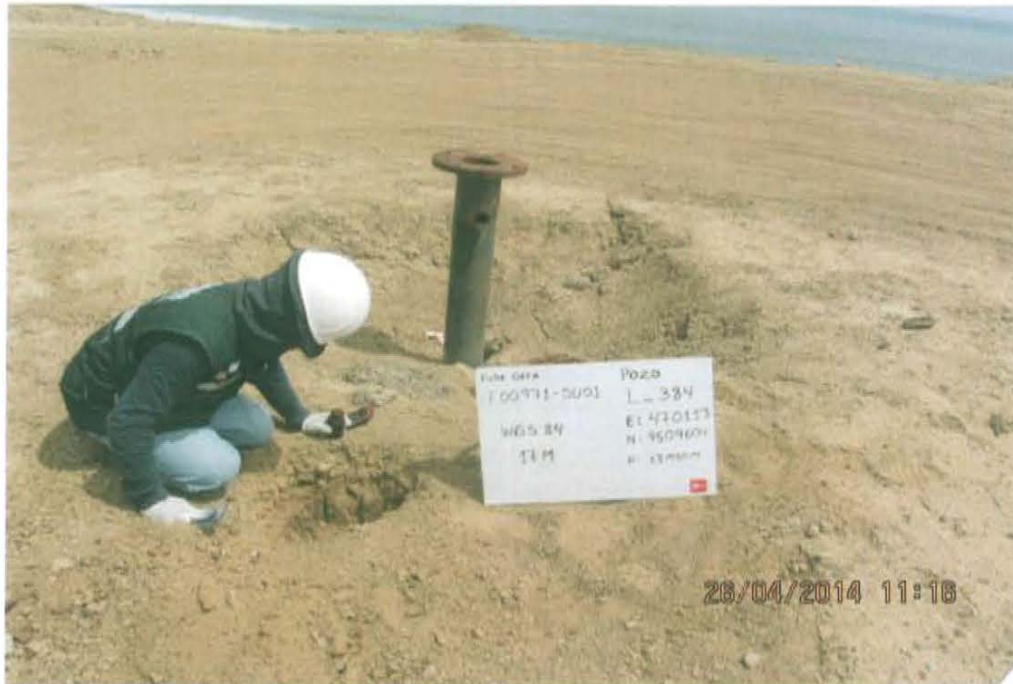
Fotografía N° 3. Toma de muestra de suelo en el punto F00971-SU01, ubicado a 2 m de distancia del casing del Pozo L_384.

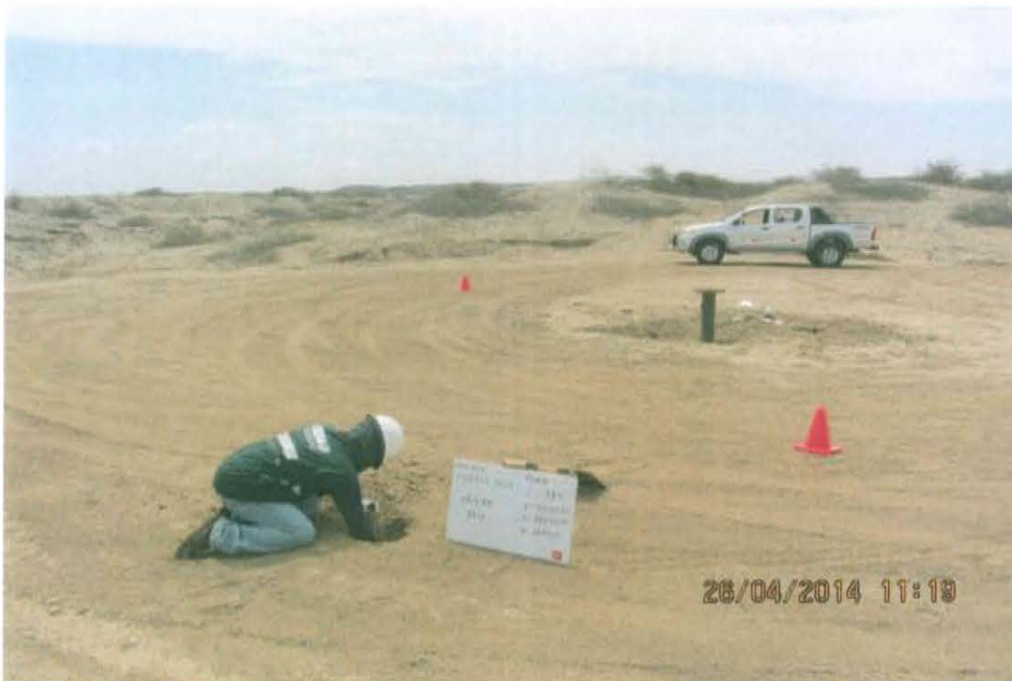
Fotografía N° 4. Toma de muestra de suelo en el punto F00971-SU02, ubicado a 6 m de distancia del casing del Pozo L_384.

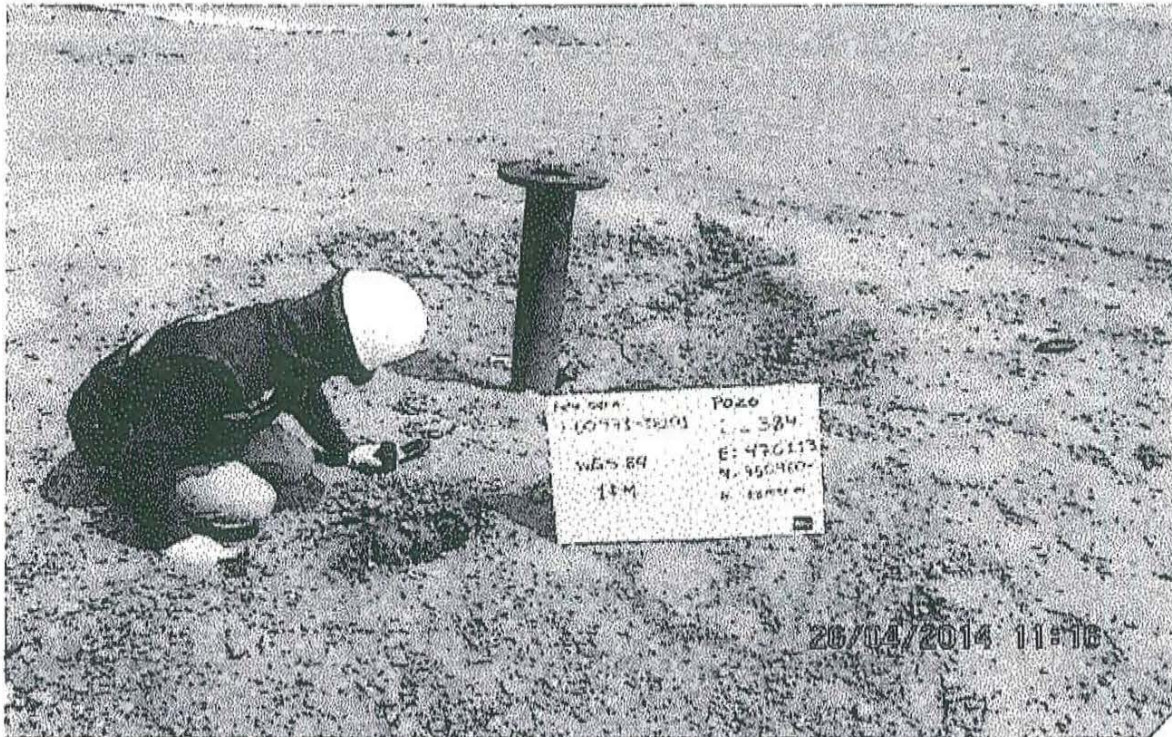
Fotografía N° 1. Toma de muestra de suelo en el punto F00971-SU01, ubicado a 2 m aproximadamente del Pozo L_384.

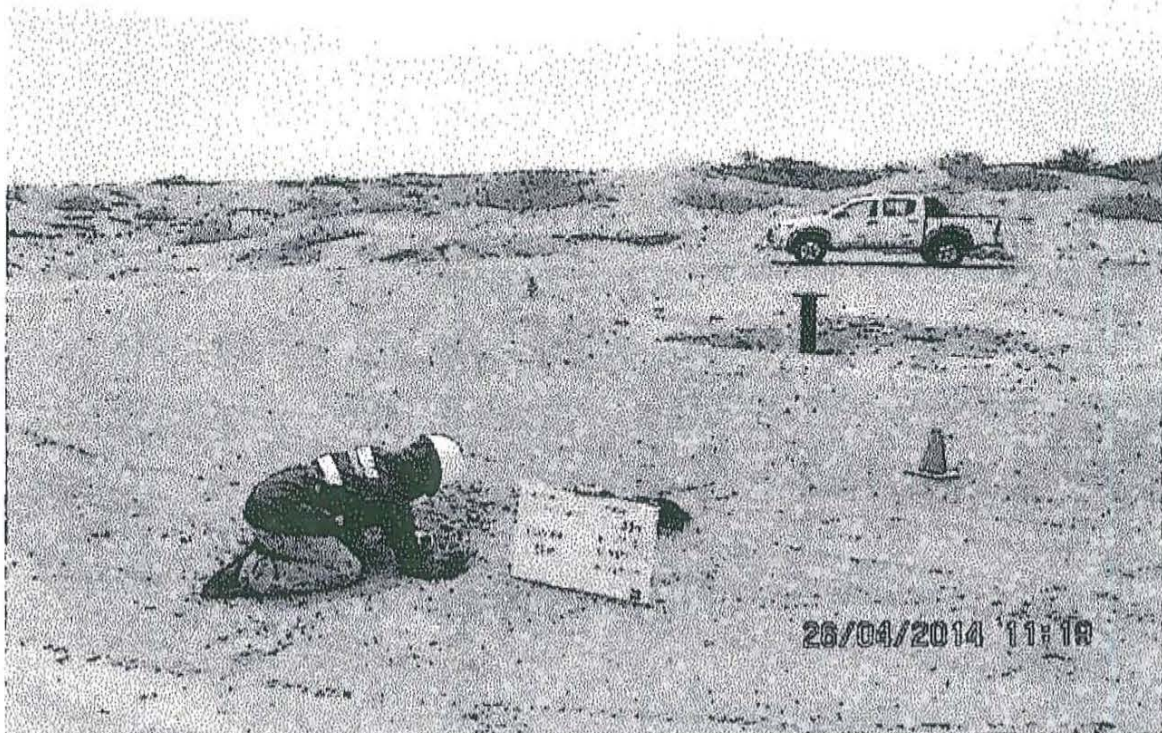
Fotografía N° 2. Toma de muestra de suelo en el punto F00971-SU02, ubicado a 6 m aproximadamente del Pozo L_384.

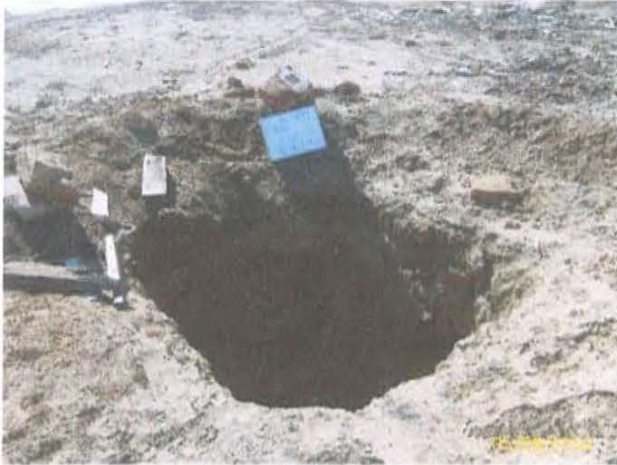
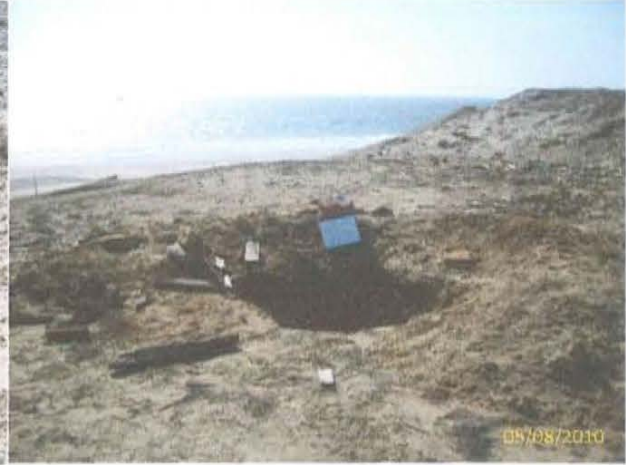
3. REGISTRO FOTOGRÁFICO

El pozo ATA L_384 se encuentra sin cabezal y con casing descubierto 0.40m sobre fondo de cantina deteriorada (medidas aproximadas de cantina: 1.5 m de radio x 2 m de profundidad). Pozo sin plataforma y sin acceso. En superficie se visualiza suelo impregnado con hidrocarburos, restos de madera y trozos de ladrillo.

Pozo mal abandonado
