ANEXO C

CALIDAD DE SEDIMENTOS

ETAPA DE EJECUCIÓN DE LA EVALUACIÓN AMBIENTAL TEMPRANA EN EL FUTURO EMPLAZAMIENTO DEL PROYECTO HIDROELÉCTRICO CHONTAYACU ALTO Y BAJO Y ZONAS ALEDAÑAS, EN EL DISTRITO DE CHOLÓN, PROVINCIA DE MARAÑÓN, DEPARTAMENTO DE HUÁNUCO

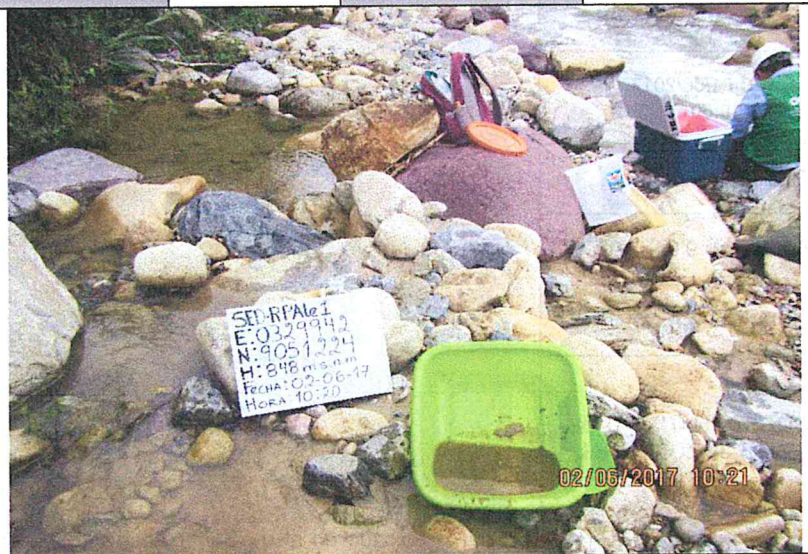
Fotografía N° 15 SED-RPale1
Fecha: 02/06/2017. Hora: 10:20
Este (m): 329 942
Norte (m): 9 051 224
Altitud (m s.n.m): 848
COORDENADAS UTM - WGS 84 ZONA: 18 L

Descripción: SED-RPale1, punto ubicado en el río Puerto Alegre (río Pólvara), aproximadamente a 350 m antes de la confluencia con el río Chontayacu y aguas abajo del puente Puerto Alegre.

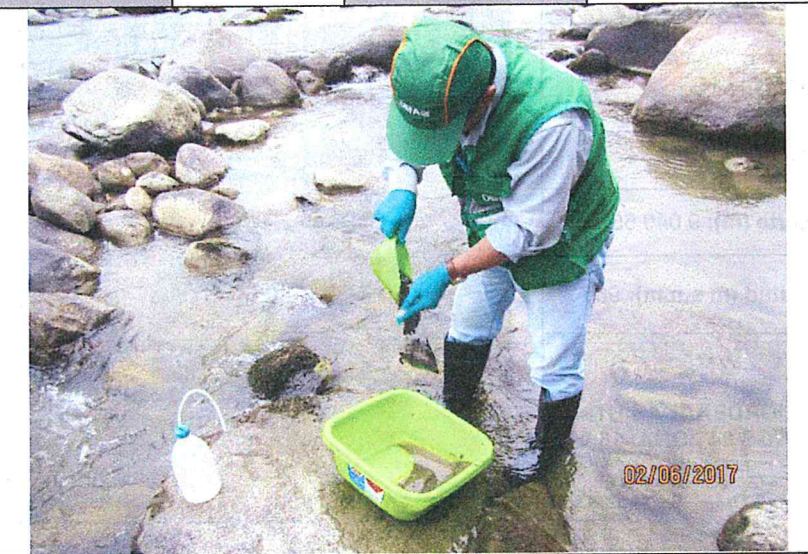
Fotografía N° 16 SED-RChon10
Fecha: 02/06/2017. Hora: 10:50
Este (m): 329 869
Norte (m): 9 051 489
Altitud (m s.n.m): 864
COORDENADAS UTM - WGS 84 ZONA: 18 L

Descripción: SED-RChon10, punto ubicado en la margen izquierda del río Chontayacu, aproximadamente a 2 m del puente Puerto Alegre y a 500 m antes de la confluencia con el río Pólvara.
