**INFORME N° 9593 - 2015-OEFA/DE-SDCA-CIPASH**

**ASUNTO** : Identificación de pasivo ambiental del subsector hidrocarburos  
con código de Ficha OEFA F01228, ubicado en el Lote III, en el  
distrito de La Brea de la provincia Talara del departamento de  
Piura.

1. El presente Informe tiene por objeto comunicar que el pozo mal abandonado (con código PERUPETRO T2475) y el suelo contaminado circundante a él, constituyen un pasivo ambiental del subsector hidrocarburos, identificado con código de Ficha OEFA F01228. Este pasivo ambiental se encuentra ubicado en el Lote III, en el distrito de La Brea de la provincia Talara del departamento de Piura, el cual fue verificado en campo el 05 de julio de 2014.

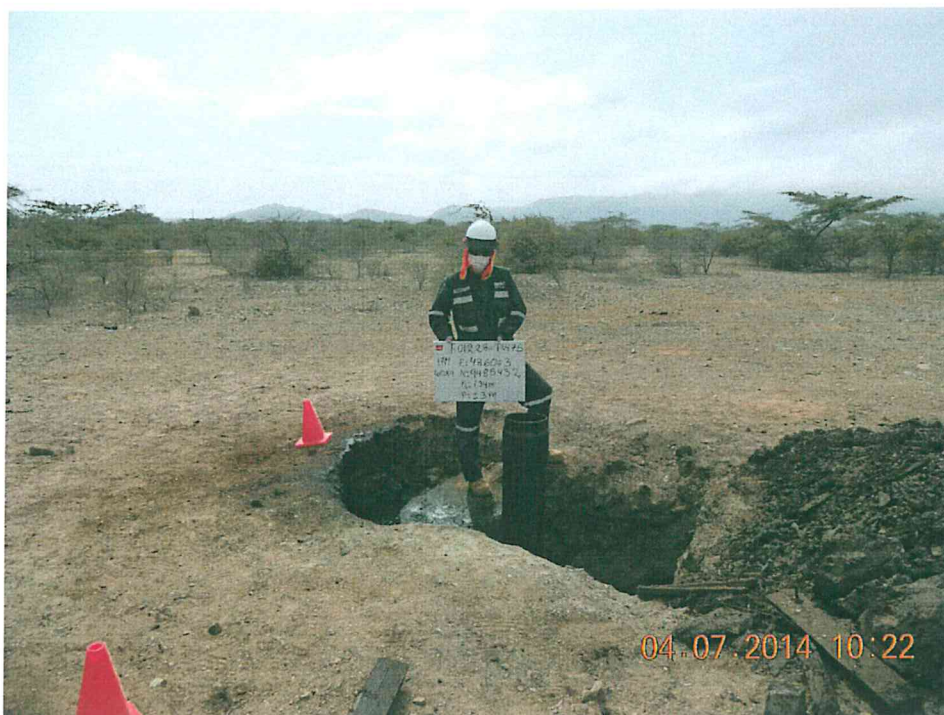
Fotografía N° 1. Vista panorámica de la ubicación del pozo T2475, ubicado en un bosque seco, vegetación y suelo contaminado con hidrocarburos.

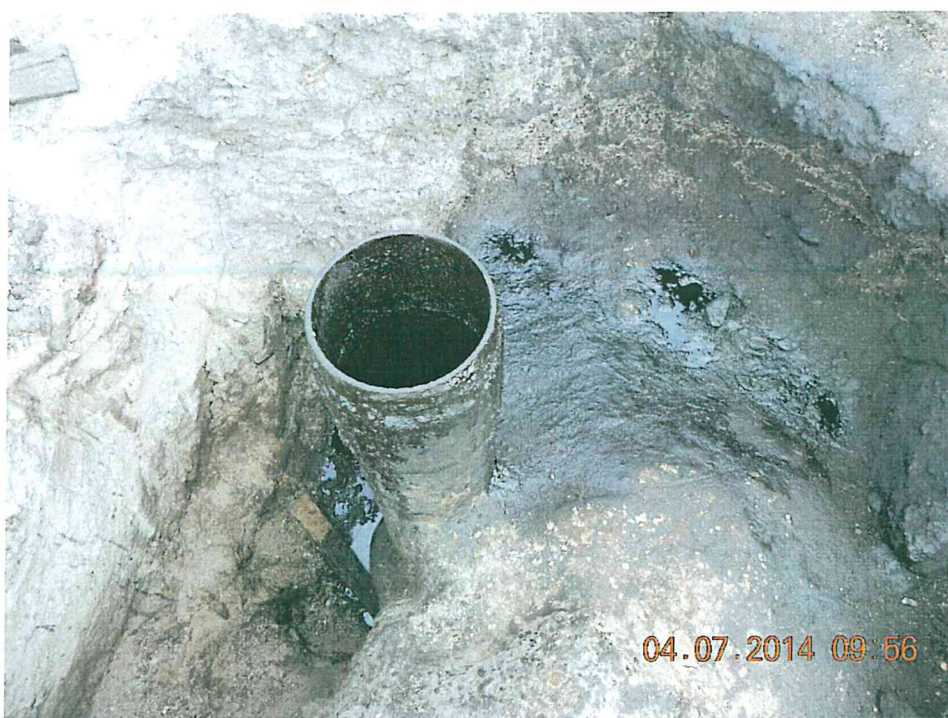
Se observó un pozo inactivo, abierto y expuesto al ambiente, sin accesorios que aseguren su hermetismo, que sobresalía 1,7 m del interior de un hoyo de sección irregular con dimensiones de 1,2 m x 1 m x 0,5 m de profundidad. Se observó que un lado del casing se encontraba cortado, (posiblemente debido a la extracción artesanal de hidrocarburos) en el interior del casing se observó líquido y un casing de 8 plg de diámetro. Se encontraron residuos de madera y suelo con presencia de hidrocarburos; sin embargo, no se observaron afloramientos superficiales de líquidos ni se percibió emisiones gaseosas provenientes del pozo (ver anexos 1, 2 y 3).

Fotografía N° 2. Pozo abierto al ambiente, cortado en un lado del extremo inferior del casing intermedio e hidrocarburos líquidos expuestos a la intemperie.

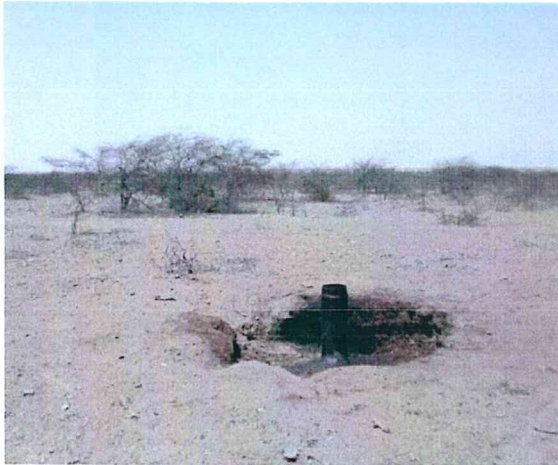
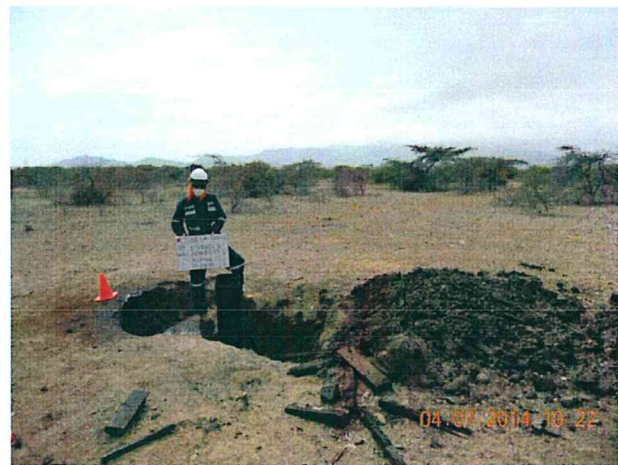
16. Cabe señalar que de la revisión de la información proporcionada por OSINERGMIN (ver anexo 7) y lo observado durante la evaluación *in situ* (ver anexo 1), se puede afirmar que se observan residuos de madera y suelo con presencia de hidrocarburos a un costado del pozo como producto de la remoción de suelo del interior del hoyo, con respecto a lo observado en la visita de OSINERGMIN.

**ESTADO DEL POZO EN LA VISITA  
HECHA POR OSINERGMIN**

**ESTADO DEL POZO EN LA VISITA  
HECHA POR OEFA**

Fotografía N° 3. En la imagen de la izquierda se aprecia que el pozo sobresale del interior de un hoyo de menor profundidad; sin embargo, en la imagen de la derecha el pozo sobresale 1,7 m del interior de un hoyo excavado.

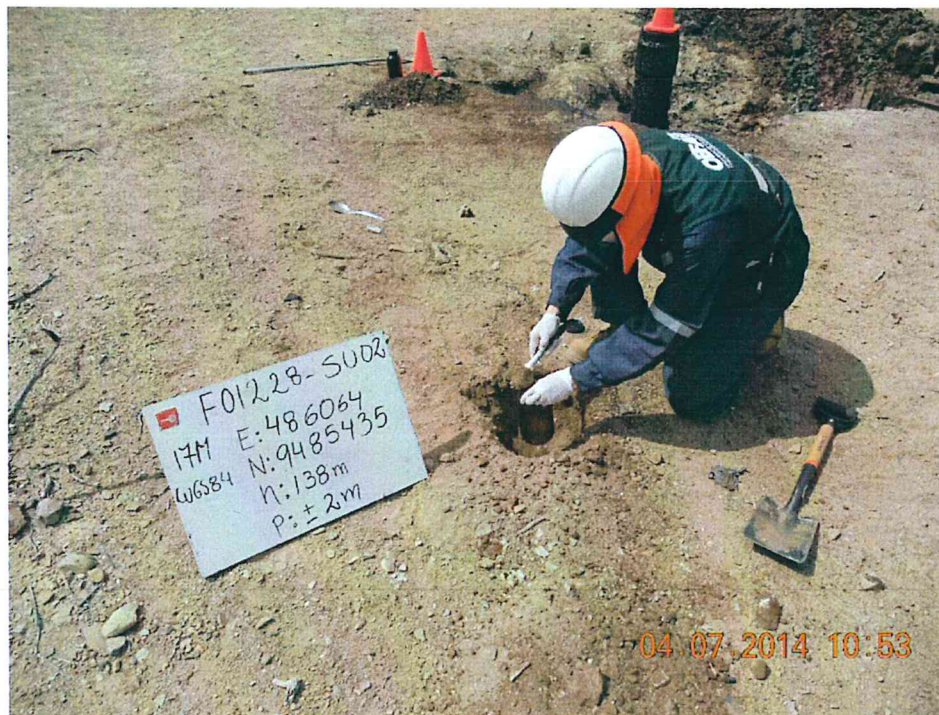
Fotografía N° 4. Toma de muestras de suelo en el punto F01228-SU02, a 3,9 m del pozo, se observa suelo con presencia de hidrocarburos.

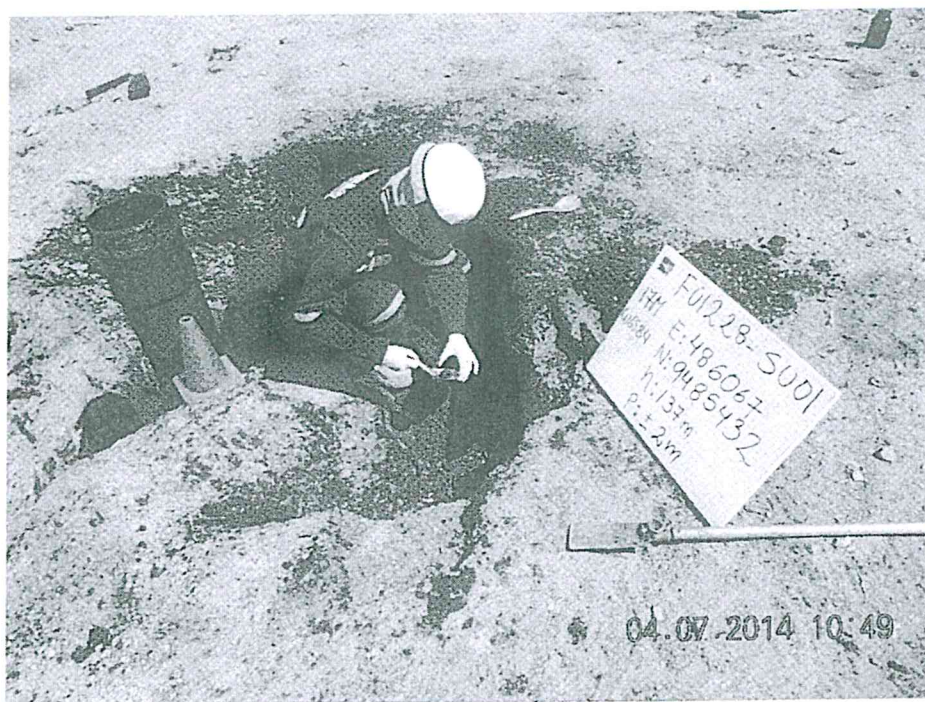
Fotografía N° 1. Toma de muestra de suelo en el punto F01228-SU01, ubicado a 0,95 m aproximadamente del Pozo T2475.

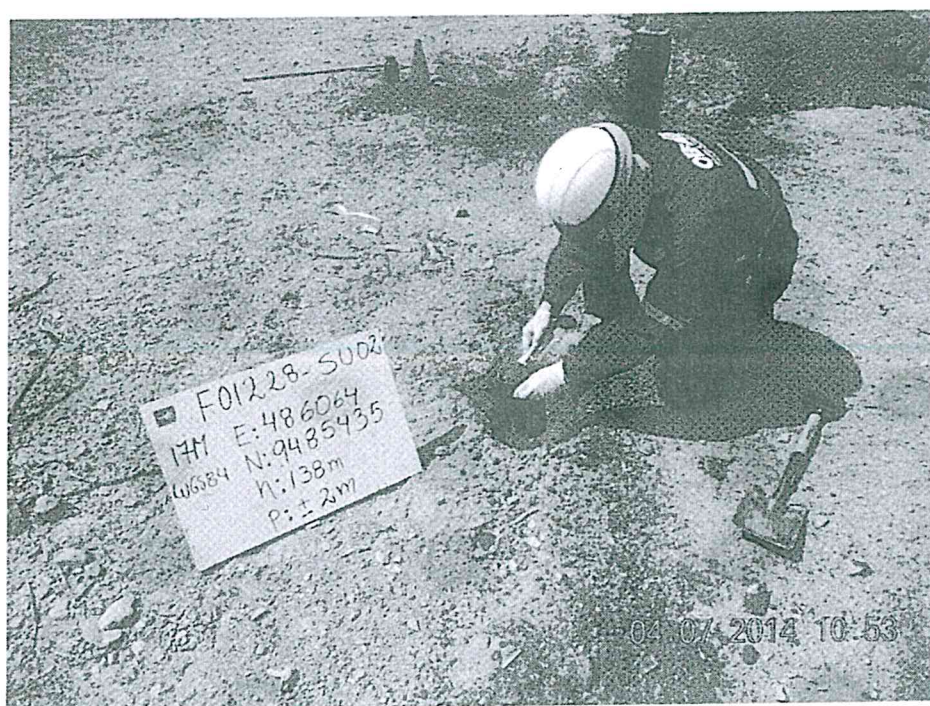
Fotografía N° 2. Toma de muestra de suelo en el punto F01228-SU02, ubicado a 3,9 m aproximadamente del Pozo T2475.

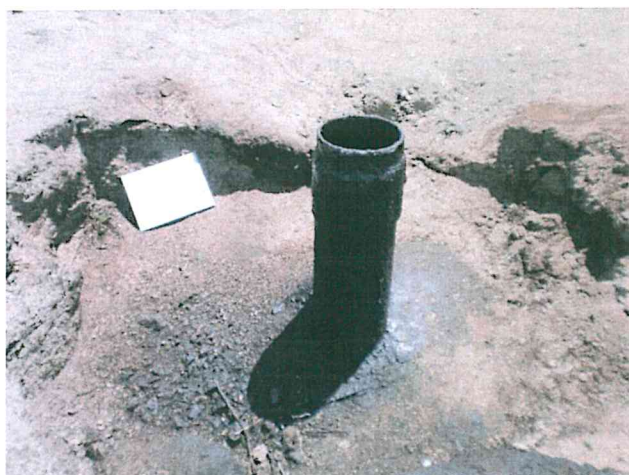
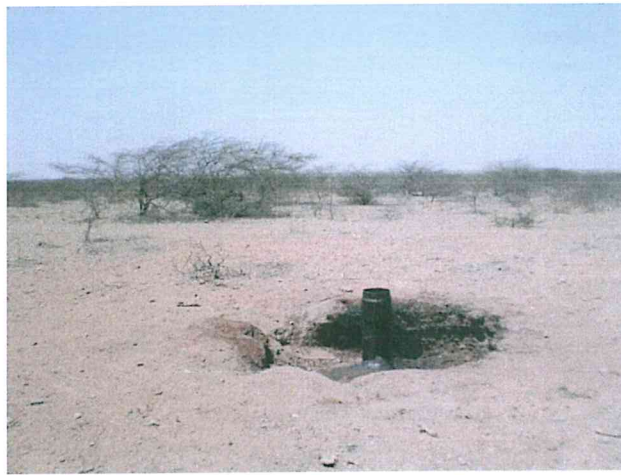
**3. REGISTRO FOTOGRÁFICO**

En la plataforma del pozo ATA T2475 se observó suelos impregnados con hidrocarburos, no se observaron poblaciones cercanas, la zona no cuenta con vías de acceso al pozo. Las especies vegetales de la zona son: Espino, Gramíneas y Zapote, entre otras.

Pozo mal abandonado
