Evaluación ambiental para la identificación del sitio impactado por actividades de hidrocarburos con código S0557, ubicado en el Lote 8, microcuenca CORR-27, en el ámbito de la cuenca del río Corrientes, distrito Trompeteros, provincia y departamento Loreto

Ficha de reconocimiento de sitio N.º 022-2024-SSIM

Ficha de reconocimiento de referencia N.º	022-2024-SSIM
Expediente de evaluación:	0032-2023-DEAM-ISIM
Código de acción:	0001-8-2023-415
Fecha de aprobación:	26 de junio de 2024

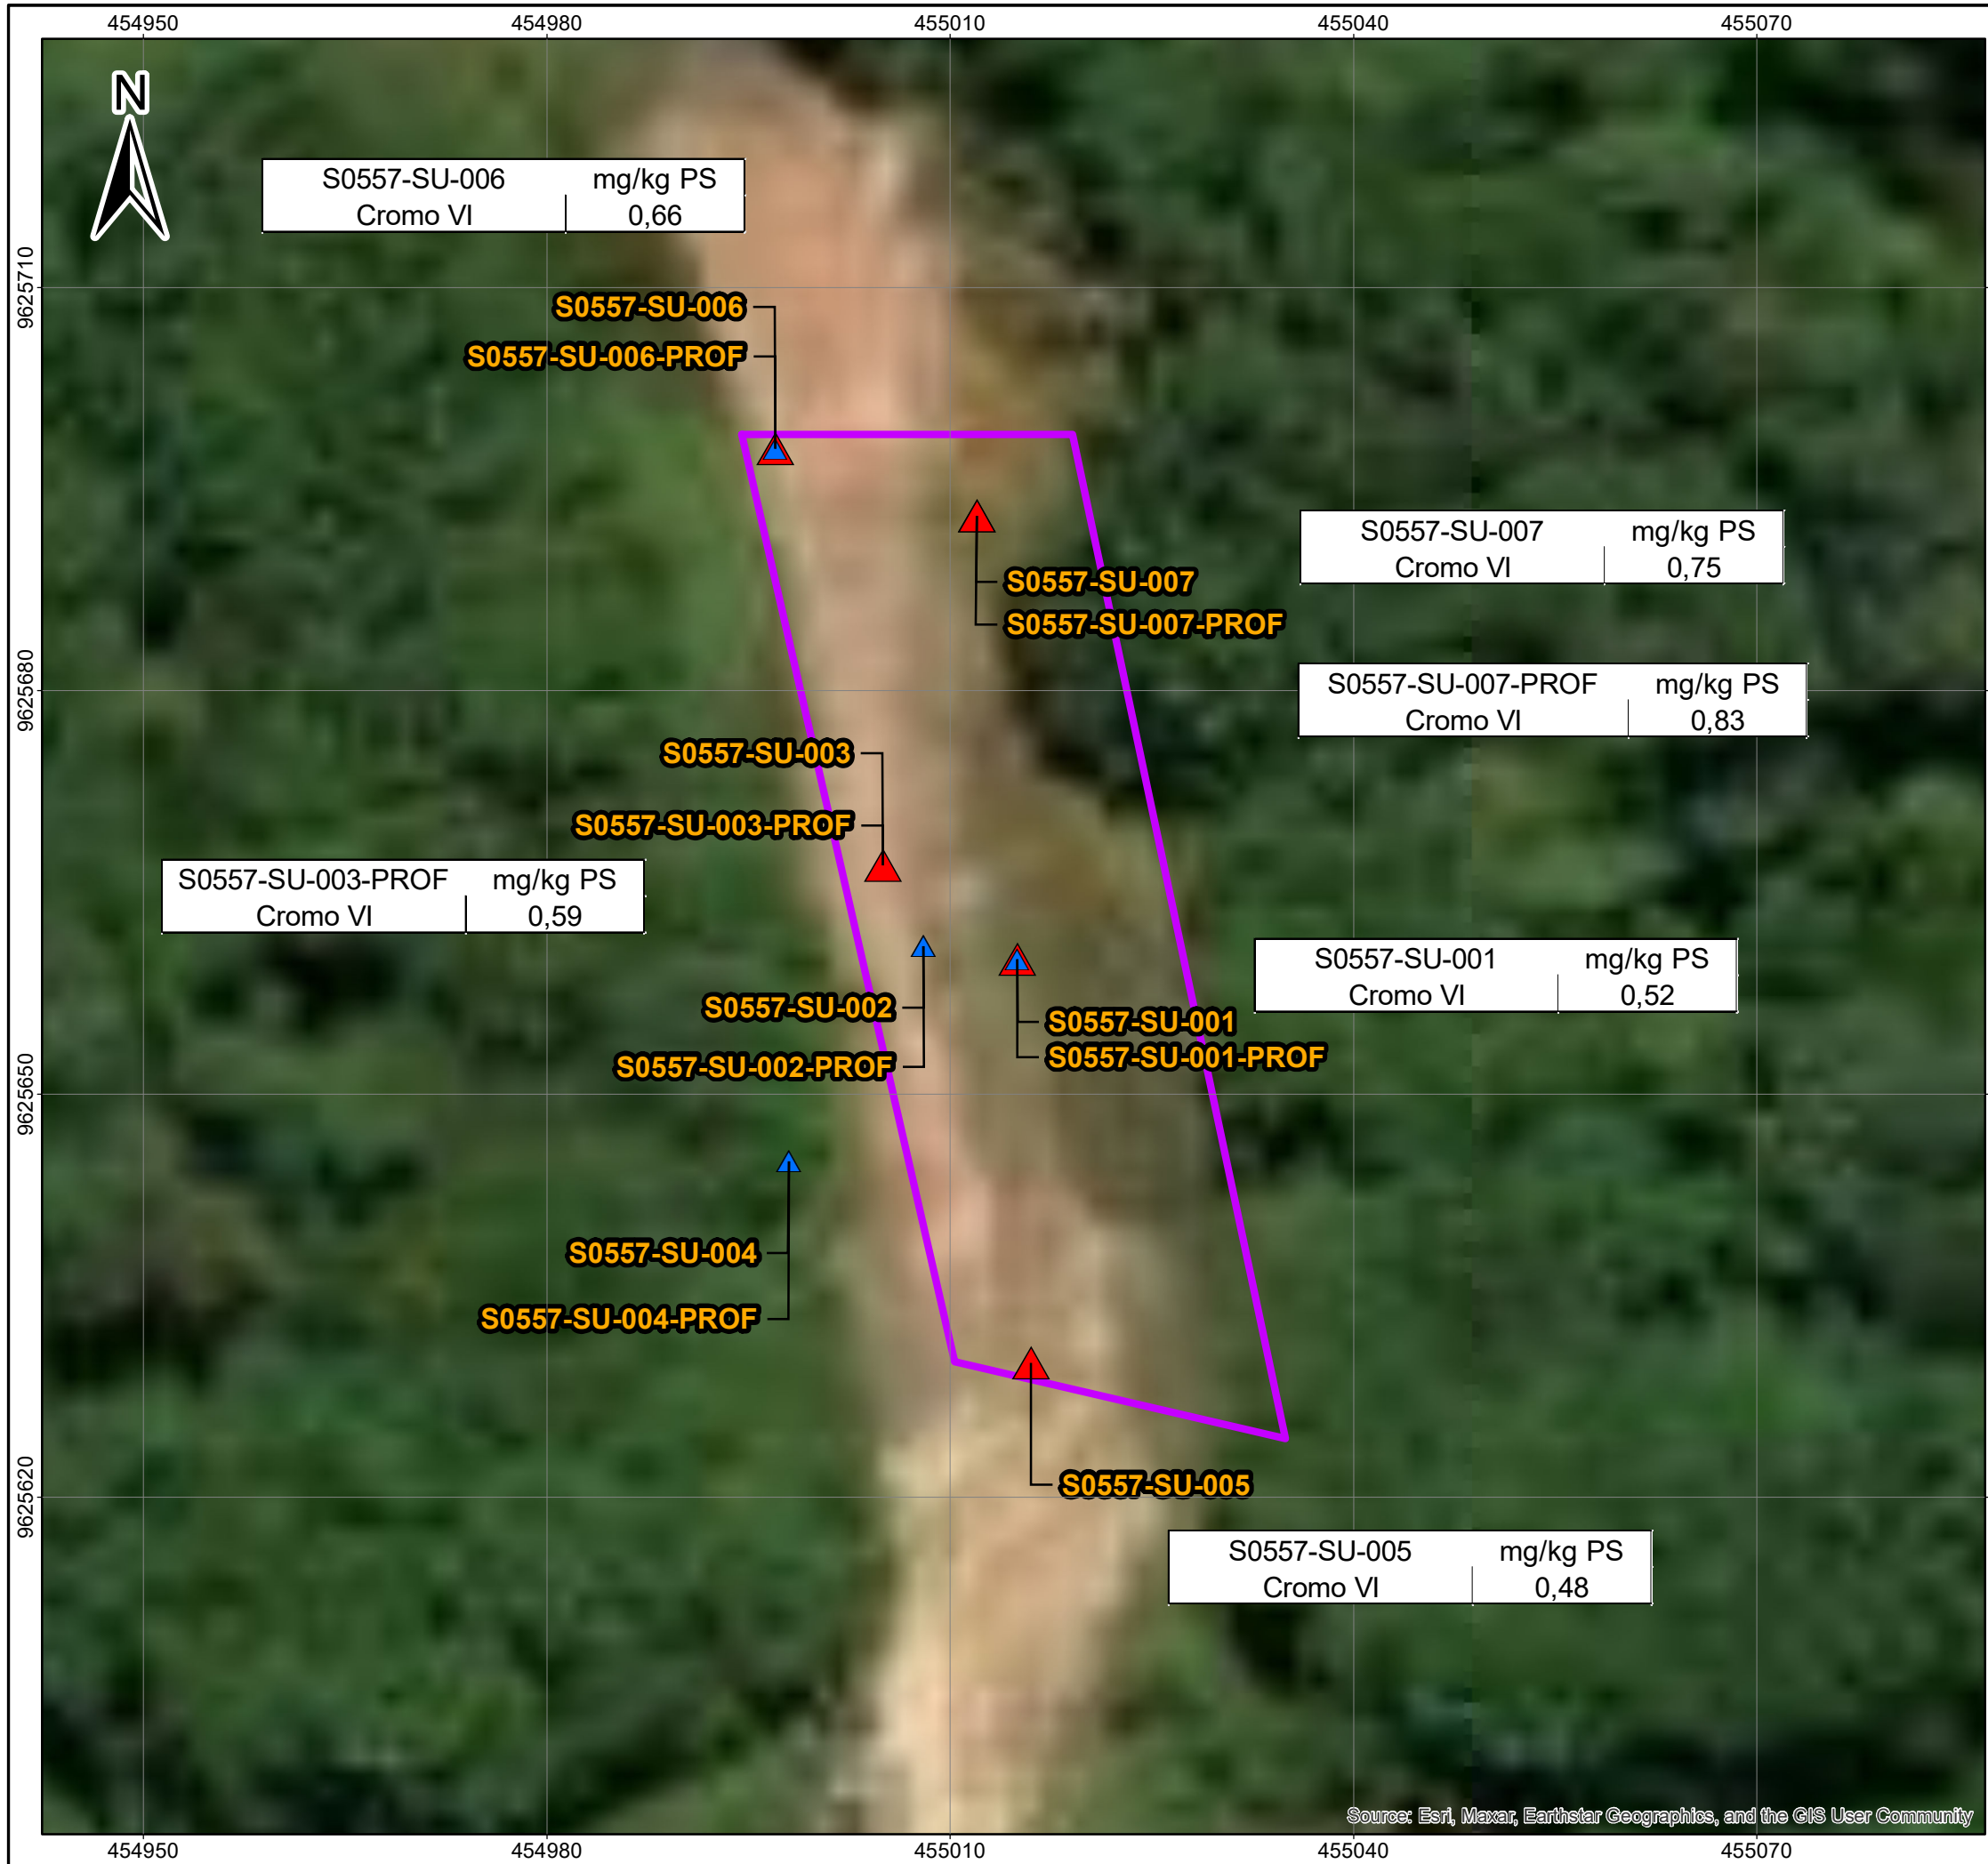
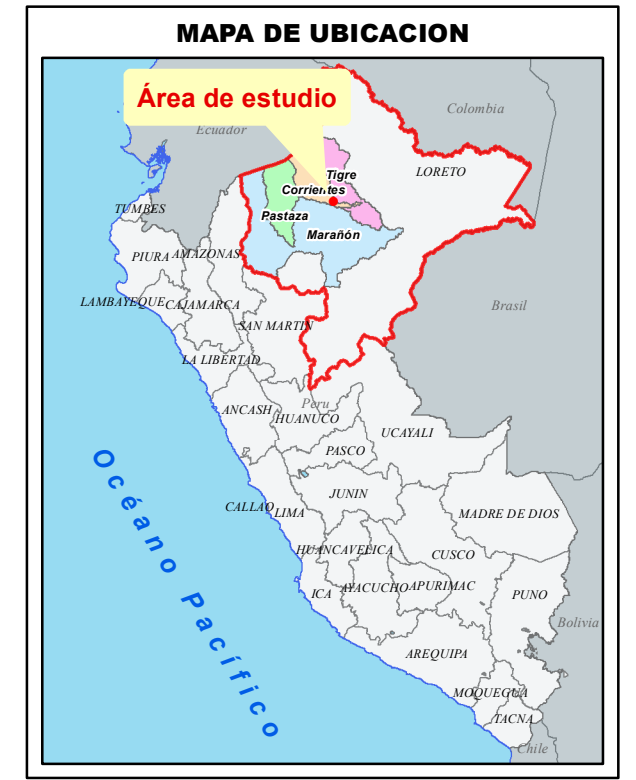
Mapa de puntos y muestras que exceden los ECA para
Suelo en el sitio S0557

- ▲ Puntos y muestras que exceden el ECA suelo
- ▲ Puntos y muestras que no exceden el ECA suelo
- ▭ Área evaluada

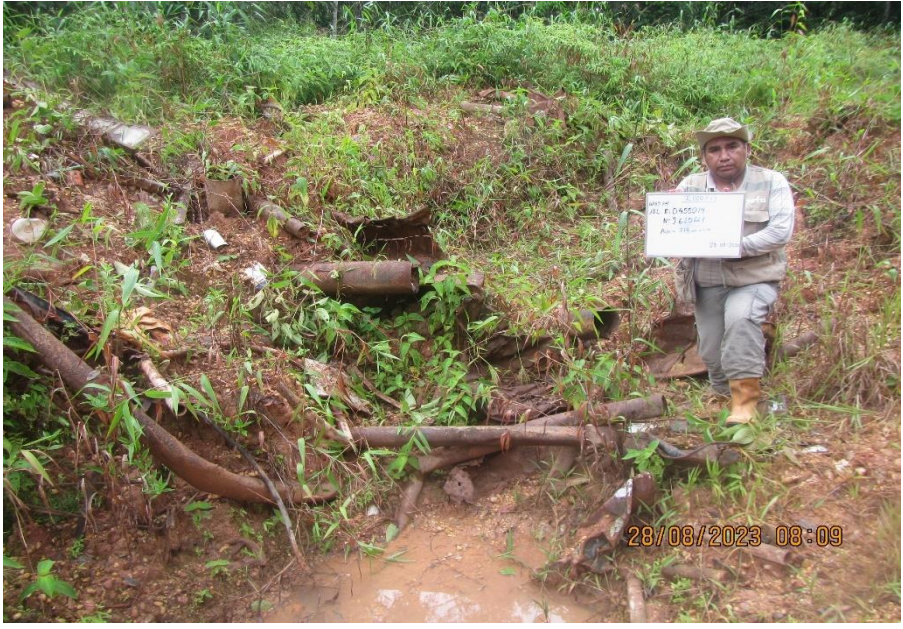
Distrito	Trompeteros	Provincia	Loreto	Departamento	Loreto
Fotografía 1 Hincado 1 Referencia R000212

Fecha: 28/08/2023					
Hora: 08:09					
Coordenadas UTM -WGS 84 – Zona 18M					
Este (m): 455014					
Norte (m): 9625661					
Altitud (m s. n. m.): 214					
Precisión: ± 3					
Descripción:	Hincado 1, realizado en la ubicación de la referencia R000212, en un empozamiento de agua, en donde se observó suelo arcilloso de color anaranjado sin características organolépticas de hidrocarburo. Asimismo, se observaron residuos sólidos metálicos (tuberías, restos de motores, cables, válvulas de pozo, etc.), los cuales se encuentran enterrados, semienterrados y superficiales.				
Distrito	Trompeteros	Provincia	Loreto	Departamento	Loreto
Fotografía 2 Hincado 2

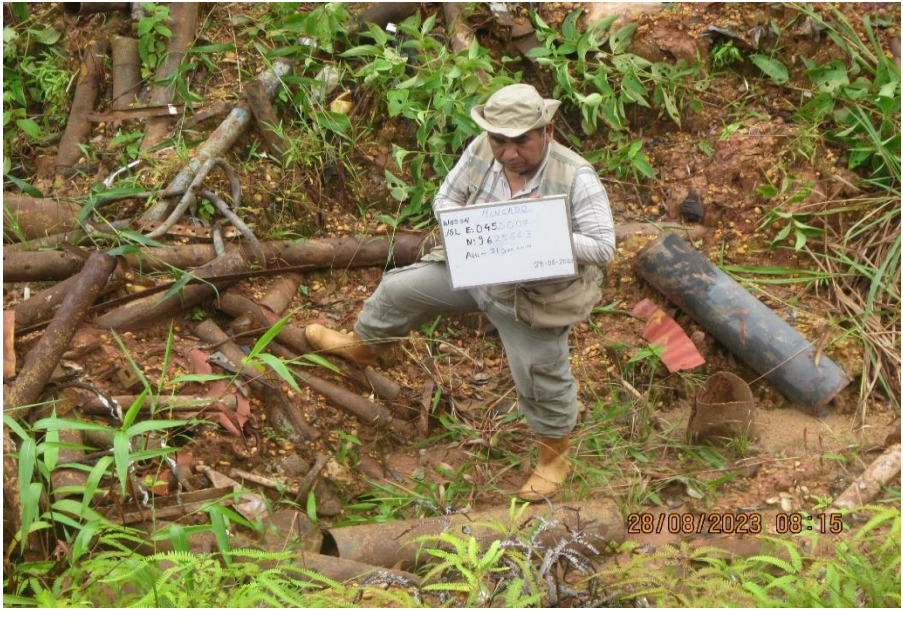
Fecha: 28/08/2023					
Hora: 08:15					
Coordenadas UTM -WGS 84 – Zona 18M					
Este (m): 455007					
Norte (m): 9525663					
Altitud (m s. n. m.): 213

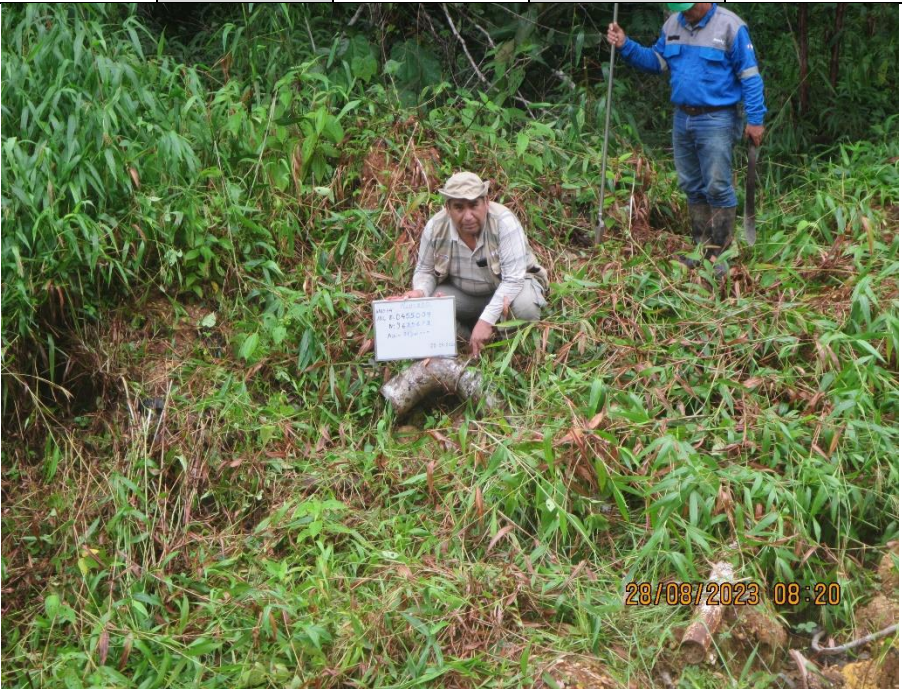
Distrito	Trompeteros	Provincia	Loreto	Departamento	Loreto
Fotografía 3 Hincado 3

Fecha: 28/08/2023					
Hora: 08:20					
Coordenadas UTM -WGS 84 – Zona 18M					
Este (m): 455009					
Norte (m): 9625672					
Altitud (m s. n. m.): 213					
Precisión: ± 3					
Descripción:	Hincado 3, se realizó entre 0,00 a 1,40 m de profundidad, en donde se observó suelo arcilloso de color anaranjado, húmedo y sin características organolépticas de hidrocarburo. También se observaron residuos sólidos metálicos (ducto de aire acondicionado, envolturas metálicas, cables, restos de plástico, etc.) enterrados, semienterrados y superficiales.				
Distrito	Trompeteros	Provincia	Loreto	Departamento	Loreto
Fotografía 4 Hincado 4 (Suelo)

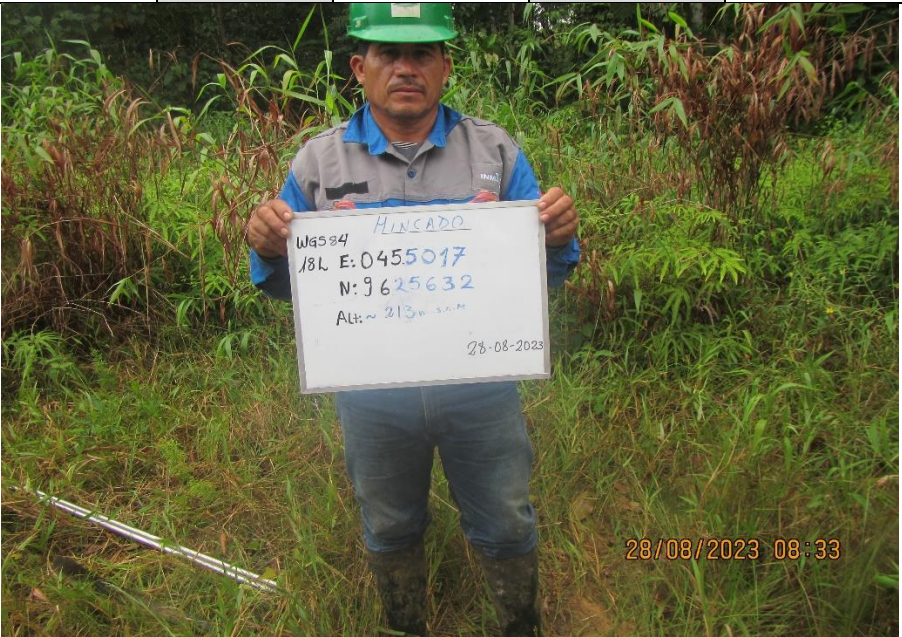
Fecha: 28/08/2023					
Hora: 08:33					
Coordenadas UTM -WGS 84 – Zona 18M					
Este (m): 455017					
Norte (m): 9625632					
Altitud (m s. n. m.): 213					
Precisión: ± 3					
Descripción:	Hincado 4, realizado entre 0,00 a 1,00 m de profundidad, en donde se observó suelo arcilloso de color anaranjado, húmedo y sin características organolépticas de hidrocarburo. También se observó presencia de residuos sólidos industriales.

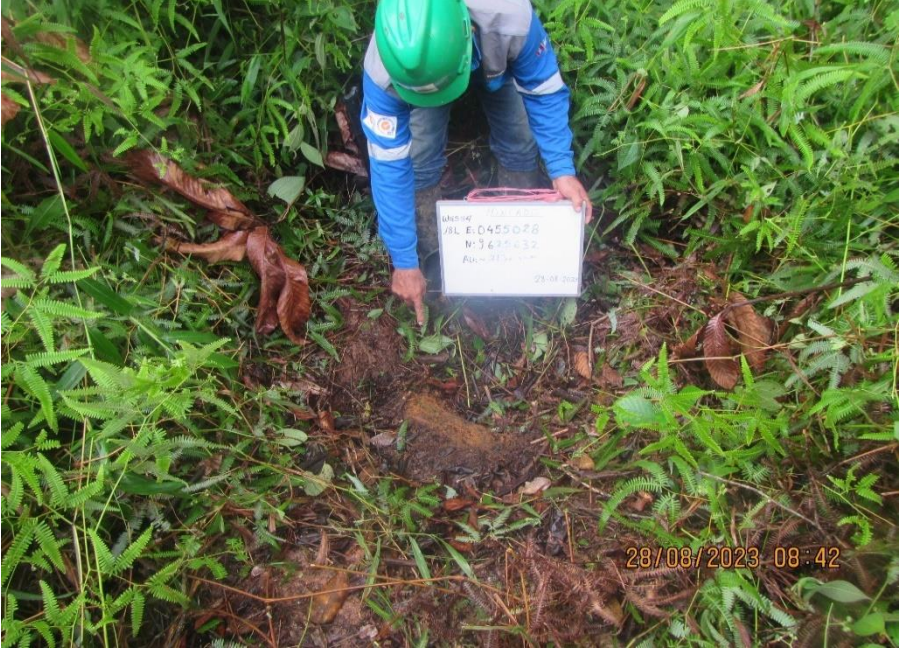
Distrito	Trompeteros	Provincia	Loreto	Departamento	Loreto
Fotografía 5 Hincado 5

Fecha: 28/08/2023					
Hora: 08:42					
Coordenadas UTM -WGS 84 – Zona 18M					
Este (m): 455028					
Norte (m): 9625632					
Altitud (m s. n. m.): 213					
Precisión: ± 3					
Descripción:	Hincado 5, realizado entre 0,00 a 0,60 m de profundidad, en donde se observó suelo arcilloso de color anaranjado, húmedo y sin características organolépticas de hidrocarburo. Se observó una sección de tubería enterrada de 11”.				
Distrito	Trompeteros	Provincia	Loreto	Departamento	Loreto
Fotografía 6 Hincado 6

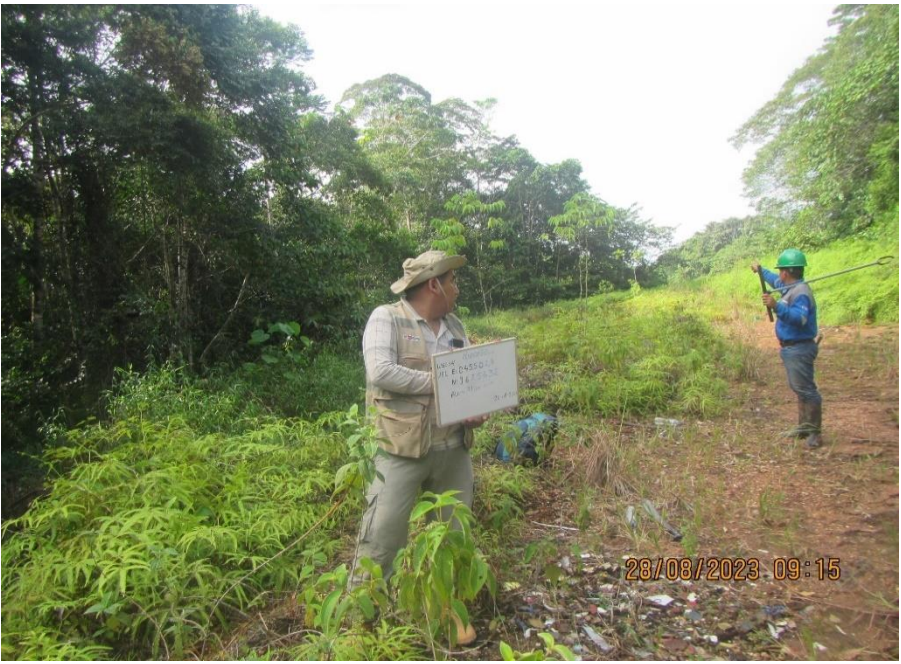
Fecha: 28/08/2023					
Hora: 09:15					
Coordenadas UTM -WGS 84 – Zona 18M					
Este (m): 454998					
Norte (m): 9625696					
Altitud (m s. n. m.): 216					
Precisión: ± 3					
Descripción:	Hincado 6, realizado entre 0,00 a 0,60 m de profundidad, en donde se observó suelo arcilloso de color anaranjado, húmedo y sin características organolépticas de hidrocarburo. También se observaron residuos sólidos dispersos (metales, plásticos) dispersos sobre el suelo. Nota: Por error material, la pizarra indica las coordenadas del hincado anterior (455028E/9625632N), siendo lo correcto las coordenadas 454998E/9625696N.

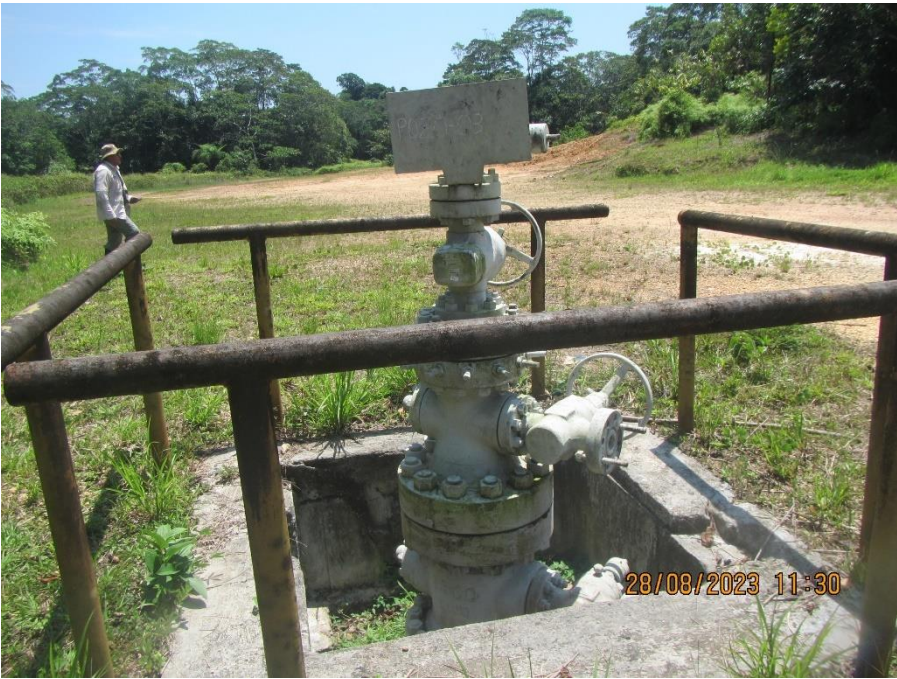
Distrito	Trompeteros	Provincia	Loreto	Departamento	Loreto
Fotografía 7 Pozo PAVA-03X

Fecha: 28/08/2023					
Hora: 11:30					
Coordenadas UTM -WGS 84 – Zona 18M					
Este (m): 455022					
Norte (m): 9625477					
Altitud (m s. n. m.): -					
Precisión: ± 3	<p>Descripción: Vista del pozo PAVA-03X ubicado en la Plataforma 3, donde se observa que este pozo se encuentra al interior de una estructura de concreto en cuyas paredes no se observaron hidrocarburos. El pozo también cuenta con señalización y cercado con baranda metálica.</p>				
Distrito	Trompeteros	Provincia	Loreto	Departamento	Loreto
Fotografía 8 Centro de transferencia de residuos Pavayacu Lote 8

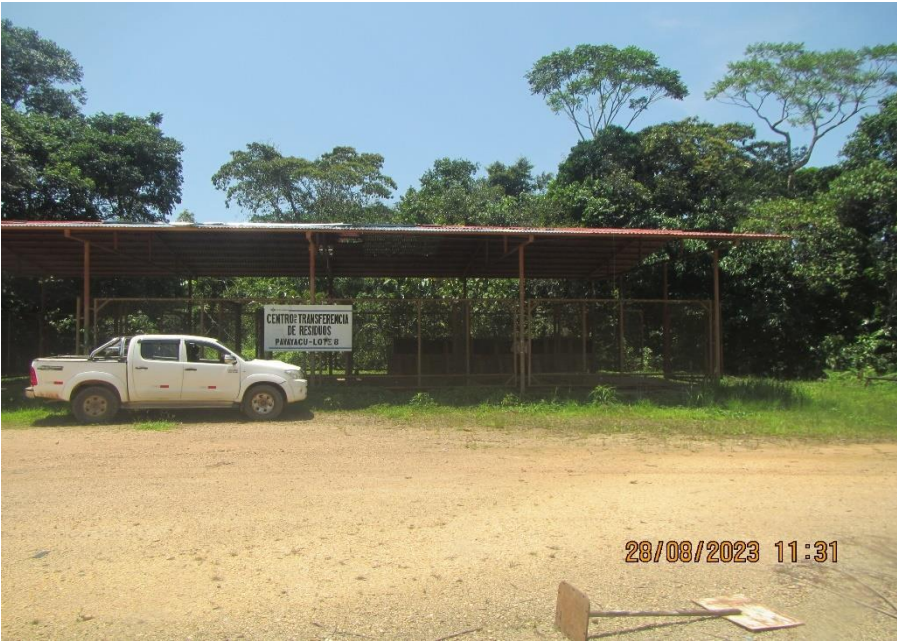
Fecha: 28/08/2023					
Hora: 11:31					
Coordenadas UTM -WGS 84 – Zona 18M					
Este (m): 455065					
Norte (m): 9625424					
Altitud (m s. n. m.): -					
Precisión: ± 3	<p>Descripción: Vista del Centro de transferencia residuos ubicado en la Plataforma 3. Se observó que presenta una estructura metálica cercada con malla metálica, techada y con señalización. Al momento del reconocimiento no se observó residuos sólidos ni evidencias de impregnación con hidrocarburos.</p>

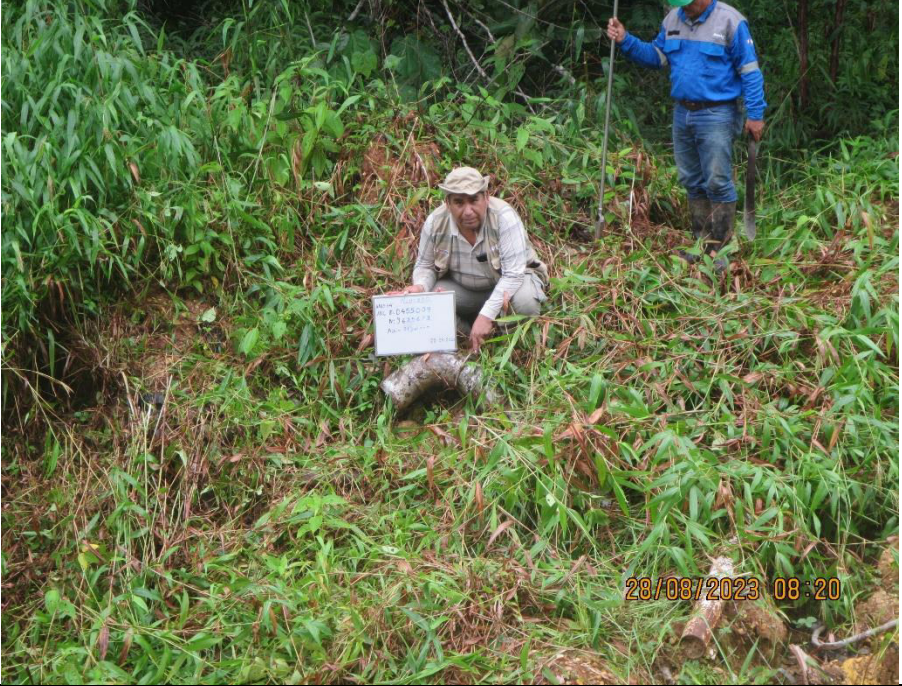
Distrito	Trompeteros	Provincia	Loreto	Departamento	Loreto
Fotografía 3 Hincado 3

Fecha: 28/08/2023					
Hora: 08:20					
Coordenadas UTM -WGS 84 – Zona 18M					
Este (m): 455009					
Norte (m): 9625672					
Altitud (m s. n. m.): 213					
Precisión: ± 3					
Descripción:	Hincado 3, se realizó entre 0,00 a 1,40 m de profundidad, en donde se observó suelo arcilloso de color anaranjado, húmedo y sin características organolépticas de hidrocarburo. También se observaron residuos sólidos metálicos (ducto de aire acondicionado, envolturas metálicas, cables, restos de plástico, etc.) enterrados, semienterrados y superficiales.				
Distrito	Trompeteros	Provincia	Loreto	Departamento	Loreto
Fotografía 4 Hincado 4 (Suelo)

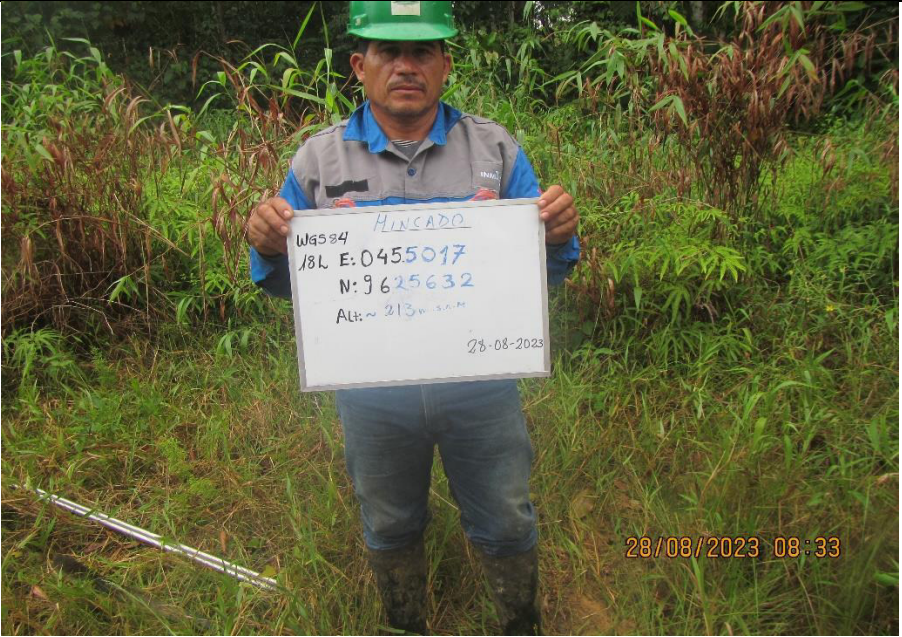
4	455017	9625632	0,00 – 1,00 m	Suelo	No	No	No	Si	-	Hincado 4, en donde se observó suelo arcilloso, color anaranjado, húmedo y sin indicios organolépticos de hidrocarburo. Se evidenció presencia de residuos sólidos industriales (ver Fotografía 4).
5	455028	9625632	0,00 – 0,60 m	Suelo	No	No	No	Si	-	Hincado 5, en donde se observó suelo arcilloso, color anaranjado, húmedo y sin indicios organolépticos de hidrocarburo. Se evidenció presencia de residuo sólido metálico enterrados correspondiente a una sección de tubería enterrada de aproximadamente 0,80 de largo y 0,20 m de ancho (ver Fotografía 5).
6	454998	9625696	0,00 – 0,60 m	Suelo	No	No	No	Si	-	Hincado 6, en donde se observó suelo arcilloso, color anaranjado, húmedo y sin indicios organolépticos de hidrocarburo.

Fecha: 28/08/2023					
Hora: 08:33					
Coordenadas UTM -WGS 84 – Zona 18M					
Este (m): 455017					
Norte (m): 9625632					
Altitud (m s. n. m.): 213					
Precisión: ± 3					
Descripción:	Hincado 4, realizado entre 0,00 a 1,00 m de profundidad, en donde se observó suelo arcilloso de color anaranjado, húmedo y sin características organolépticas de hidrocarburo. También se observó presencia de residuos sólidos industriales.

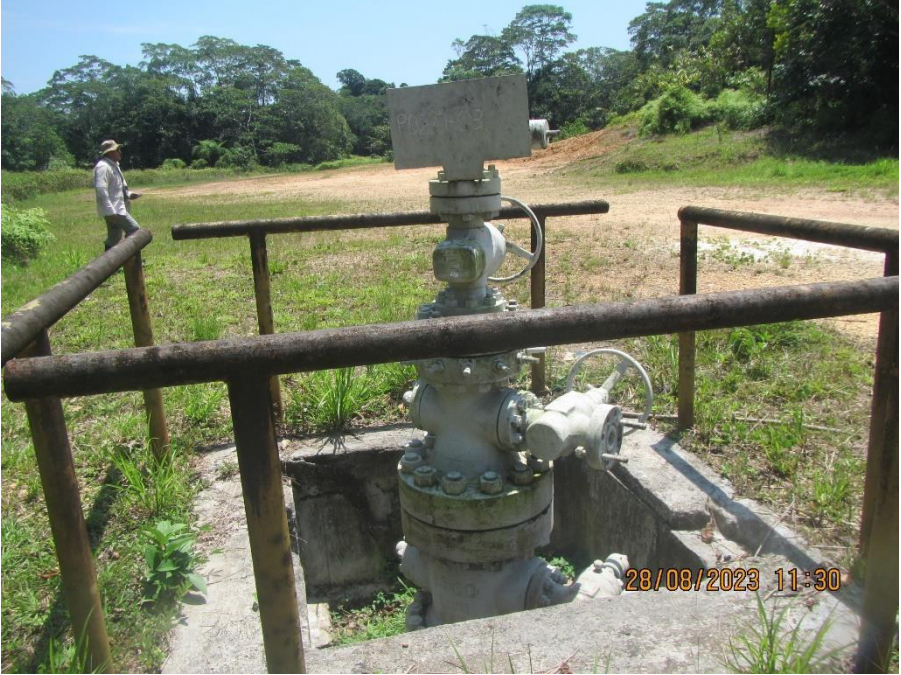
Distrito	Trompeteros	Provincia	Loreto	Departamento	Loreto
Fotografía 7 Pozo PAVA-03X

Fecha: 28/08/2023					
Hora: 11:30					
Coordenadas UTM -WGS 84 – Zona 18M					
Este (m): 455022					
Norte (m): 9625477					
Altitud (m s. n. m.): -					
Precisión: ± 3	<p>Descripción: Vista del pozo PAVA-03X ubicado en la Plataforma 3, donde se observa que este pozo se encuentra al interior de una estructura de concreto en cuyas paredes no se observaron hidrocarburos. El pozo también cuenta con señalización y cercado con baranda metálica.</p>				
Distrito	Trompeteros	Provincia	Loreto	Departamento	Loreto
Fotografía 8 Centro de transferencia de residuos Pavayacu Lote 8

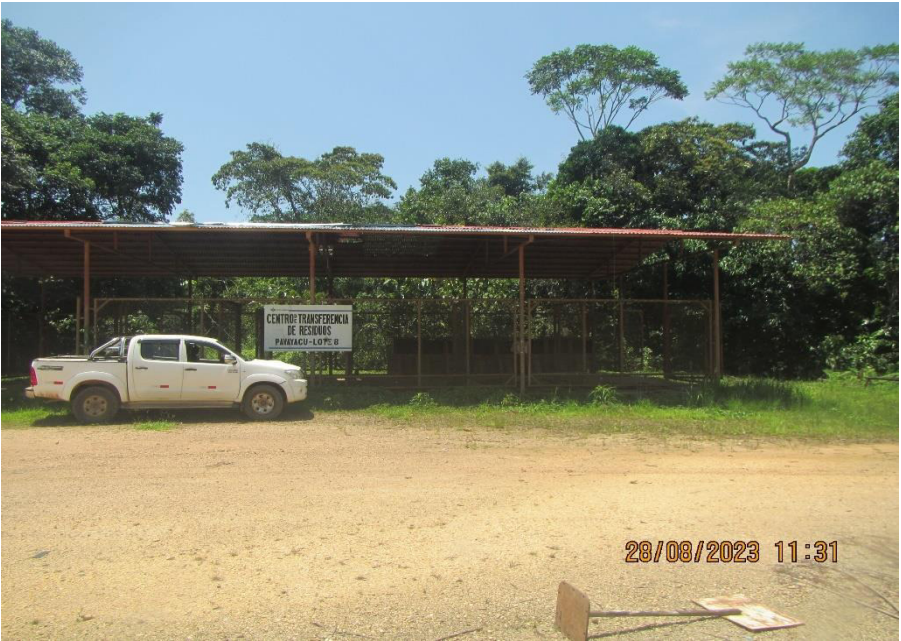
Fecha: 28/08/2023					
Hora: 11:31					
Coordenadas UTM -WGS 84 – Zona 18M					
Este (m): 455065					
Norte (m): 9625424					
Altitud (m s. n. m.): -					
Precisión: ± 3	<p>Descripción: Vista del Centro de transferencia residuos ubicado en la Plataforma 3. Se observó que presenta una estructura metálica cercada con malla metálica, techada y con señalización. Al momento del reconocimiento no se observó residuos sólidos ni evidencias de impregnación con hidrocarburos.</p>

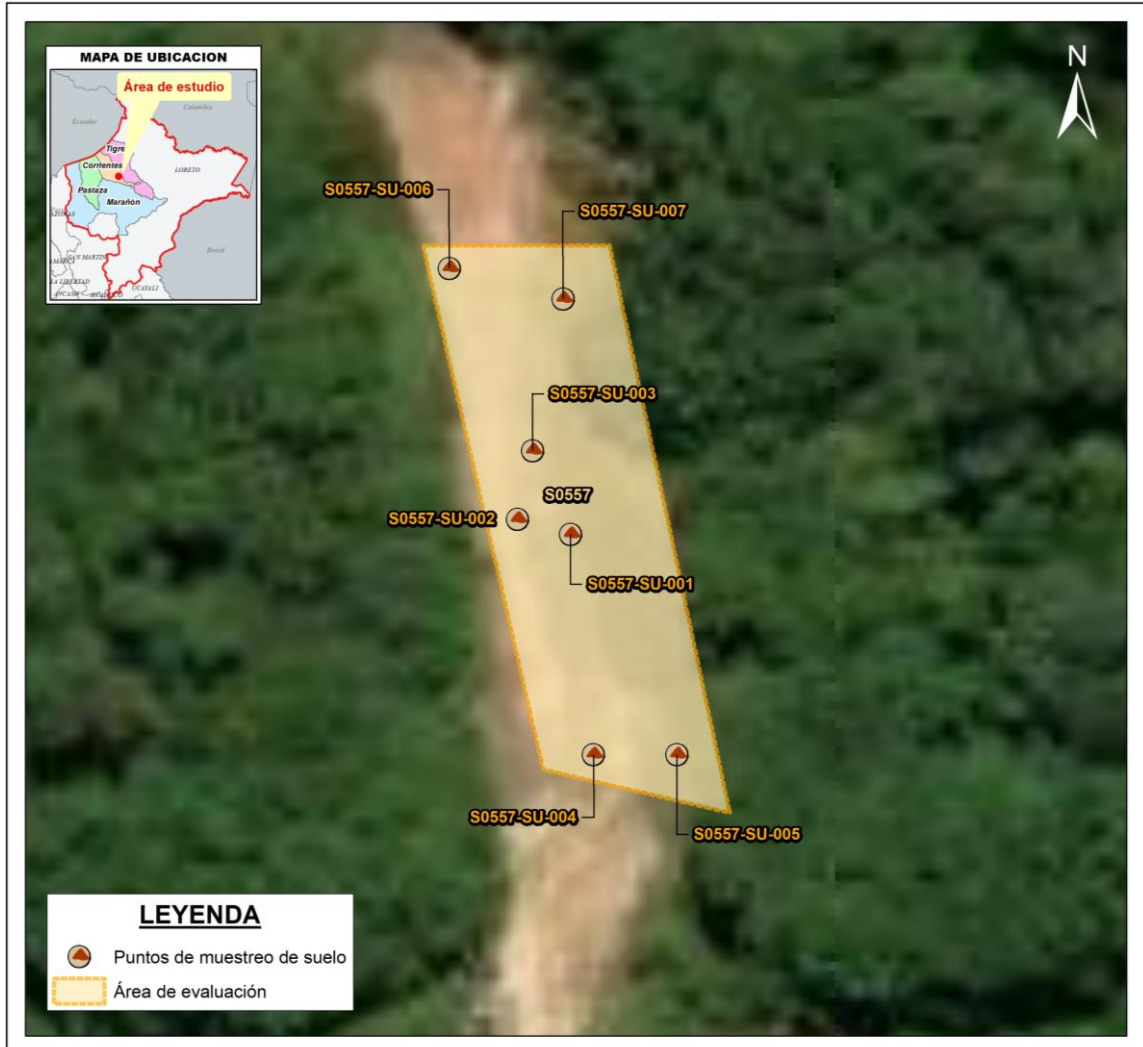
Figura 7.1. Ubicación de puntos de muestreo de suelo

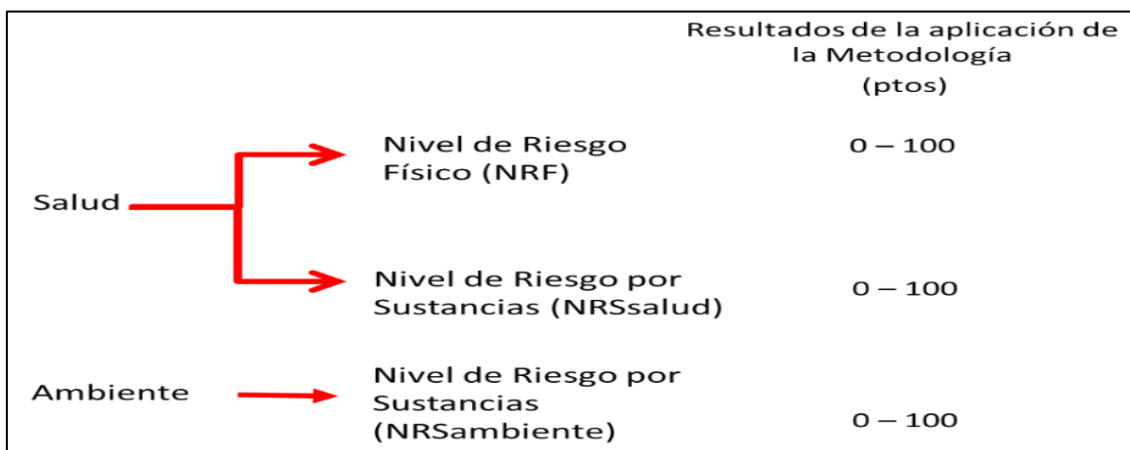
Figura 7.2. Indicadores de riesgos por presencia de peligros de tipo físico y por presencia de sustancias contaminantes

Es preciso indicar que la metodología establece 3 indicadores que muestran los riesgos por la presencia de peligros de tipo físico y por la presencia de sustancias contaminantes, tal como se muestra en la Figura 7.2.

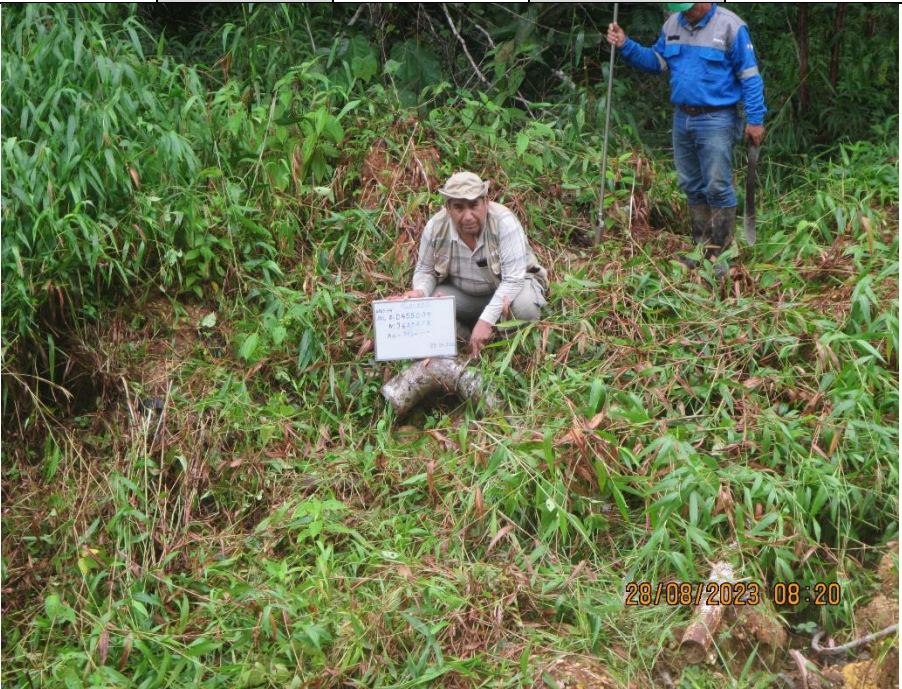
Distrito	Trompeteros	Provincia	Loreto	Departamento	Loreto
Fotografía 3 Hincado 3

Fecha: 28/08/2023					
Hora: 08:20					
Coordenadas UTM -WGS 84 – Zona 18M					
Este (m): 455009					
Norte (m): 9625672					
Altitud (m s. n. m.): 213					
Precisión: ± 3					
Descripción:	Hincado 3, se realizó entre 0,00 a 1,40 m de profundidad, en donde se observó suelo arcilloso de color anaranjado, húmedo y sin características organolépticas de hidrocarburo. También se observaron residuos sólidos metálicos (ducto de aire acondicionado, envolturas metálicas, cables, restos de plástico, etc.) enterrados, semienterrados y superficiales.				
Distrito	Trompeteros	Provincia	Loreto	Departamento	Loreto
Fotografía 4 Hincado 4 (Suelo)

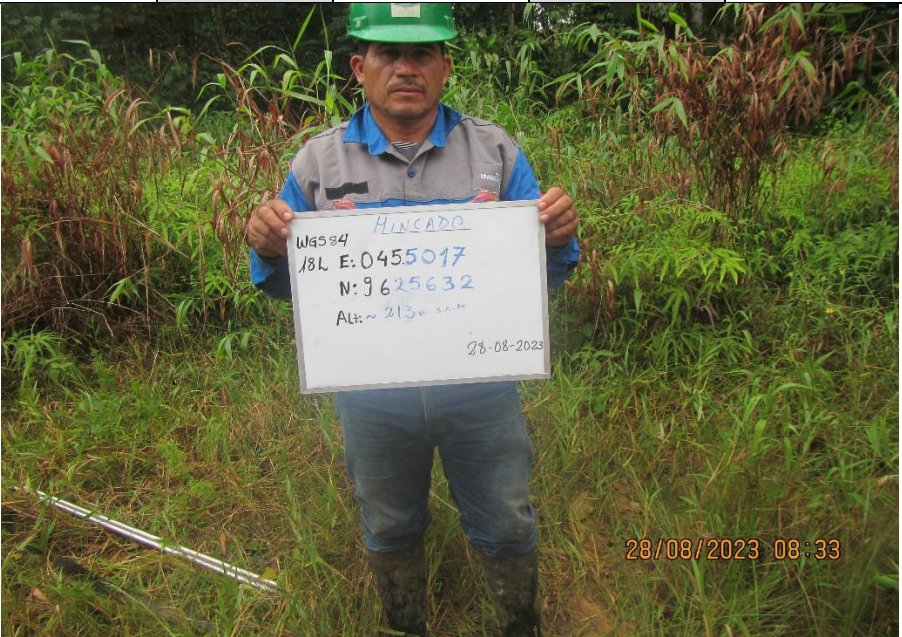
Fecha: 28/08/2023					
Hora: 08:33					
Coordenadas UTM -WGS 84 – Zona 18M					
Este (m): 455017					
Norte (m): 9625632					
Altitud (m s. n. m.): 213					
Precisión: ± 3					
Descripción:	Hincado 4, realizado entre 0,00 a 1,00 m de profundidad, en donde se observó suelo arcilloso de color anaranjado, húmedo y sin características organolépticas de hidrocarburo. También se observó presencia de residuos sólidos industriales.

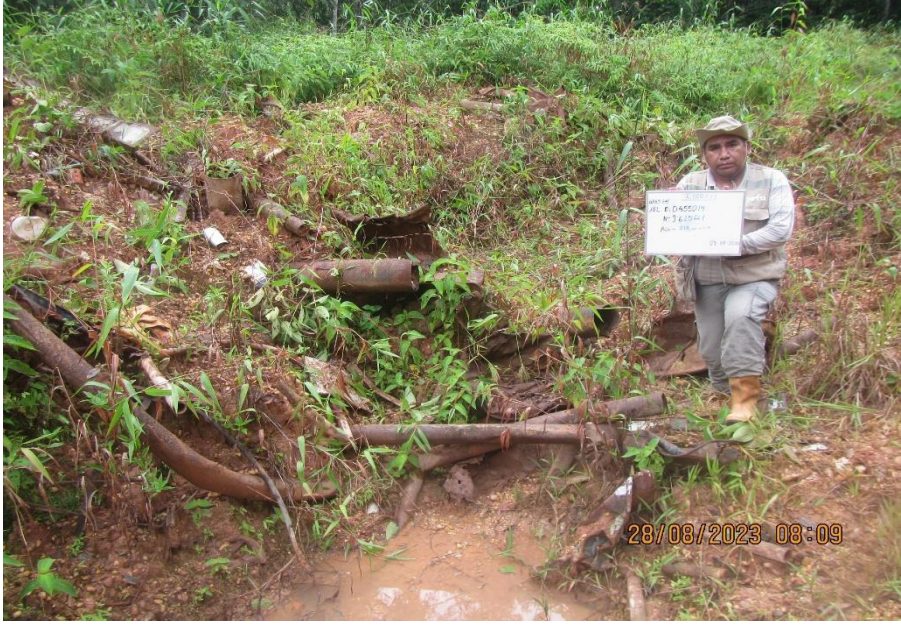
Distrito	Trompeteros	Provincia	Loreto	Departamento	Loreto
Fotografía 1 Hincado 1 Referencia R000212

Fecha: 28/08/2023					
Hora: 08:09					
Coordenadas UTM -WGS 84 – Zona 18M					
Este (m): 455014					
Norte (m): 9625661					
Altitud (m s. n. m.): 214					
Precisión: ± 3					
Descripción:	Hincado 1, realizado en la ubicación de la referencia R000212, en un empozamiento de agua, en donde se observó suelo arcilloso de color anaranjado sin características organolépticas de hidrocarburo. Asimismo, se observaron residuos sólidos metálicos (tuberías, restos de motores, cables, válvulas de pozo, etc.), los cuales se encuentran enterrados, semienterrados y superficiales.				
Distrito	Trompeteros	Provincia	Loreto	Departamento	Loreto
Fotografía 2 Hincado 2

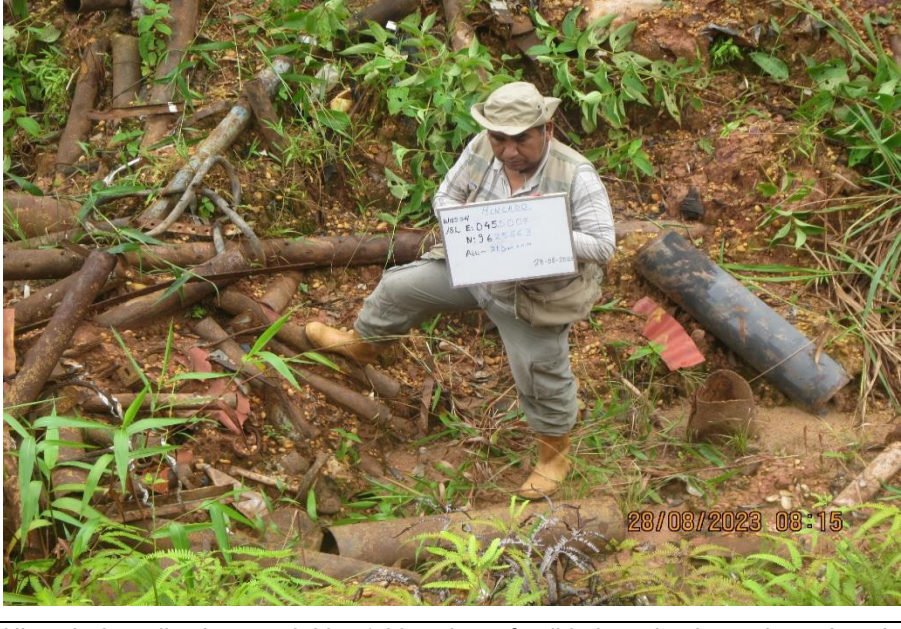
Fecha: 28/08/2023					
Hora: 08:15					
Coordenadas UTM -WGS 84 – Zona 18M					
Este (m): 455007					
Norte (m): 9525663					
Altitud (m s. n. m.): 213

Precisión: ± 3					
Descripción:	Hincado 2, realizado entre 0,00 a 1,00 m de profundidad, en donde se observó suelo arcilloso de color anaranjado, húmedo y sin características organolépticas de hidrocarburo. También, se observaron residuos sólidos metálicos (secciones de tuberías, cables, residuos plásticos, etc.) enterrados, semienterrados y sobre el suelo.

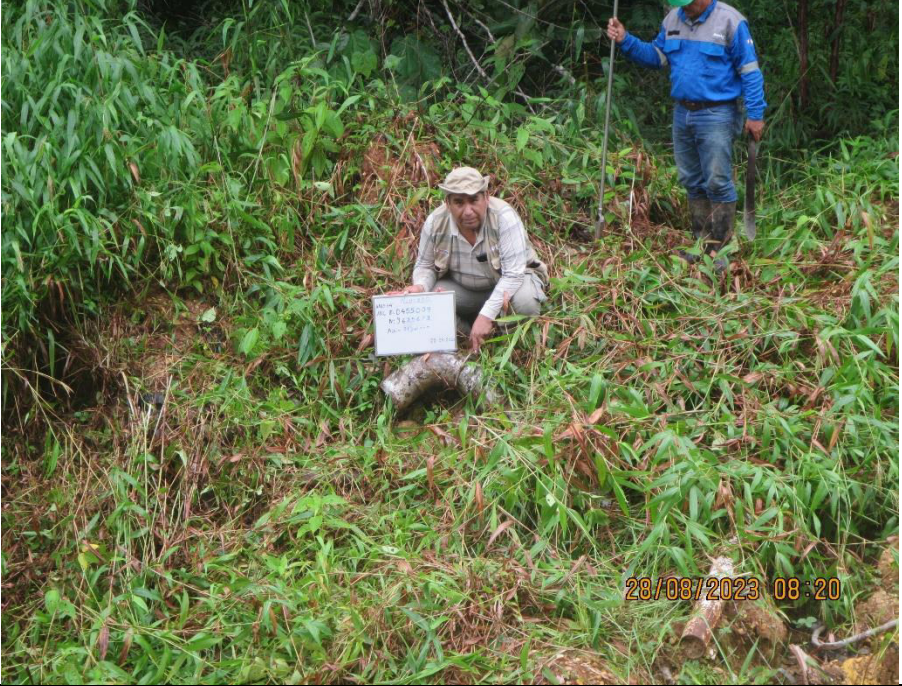
Distrito	Trompeteros	Provincia	Loreto	Departamento	Loreto
Fotografía 3 Hincado 3

Fecha: 28/08/2023					
Hora: 08:20					
Coordenadas UTM -WGS 84 – Zona 18M					
Este (m): 455009					
Norte (m): 9625672					
Altitud (m s. n. m.): 213					
Precisión: ± 3					
Descripción:	Hincado 3, se realizó entre 0,00 a 1,40 m de profundidad, en donde se observó suelo arcilloso de color anaranjado, húmedo y sin características organolépticas de hidrocarburo. También se observaron residuos sólidos metálicos (ducto de aire acondicionado, envolturas metálicas, cables, restos de plástico, etc.) enterrados, semienterrados y superficiales.				
Distrito	Trompeteros	Provincia	Loreto	Departamento	Loreto
Fotografía 4 Hincado 4 (Suelo)

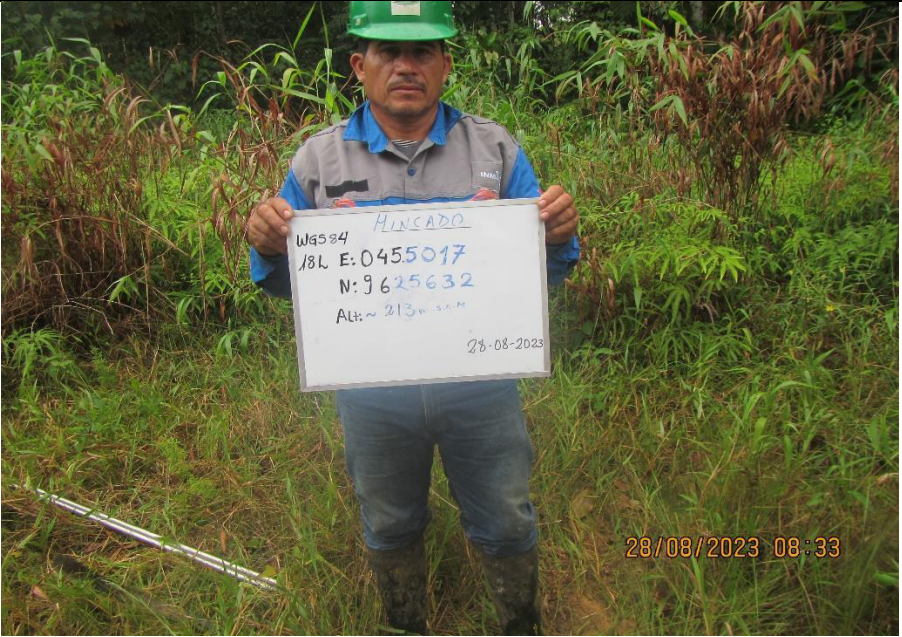
Fecha: 28/08/2023					
Hora: 08:33					
Coordenadas UTM -WGS 84 – Zona 18M					
Este (m): 455017					
Norte (m): 9625632					
Altitud (m s. n. m.): 213					
Precisión: ± 3					
Descripción:	Hincado 4, realizado entre 0,00 a 1,00 m de profundidad, en donde se observó suelo arcilloso de color anaranjado, húmedo y sin características organolépticas de hidrocarburo. También se observó presencia de residuos sólidos industriales.

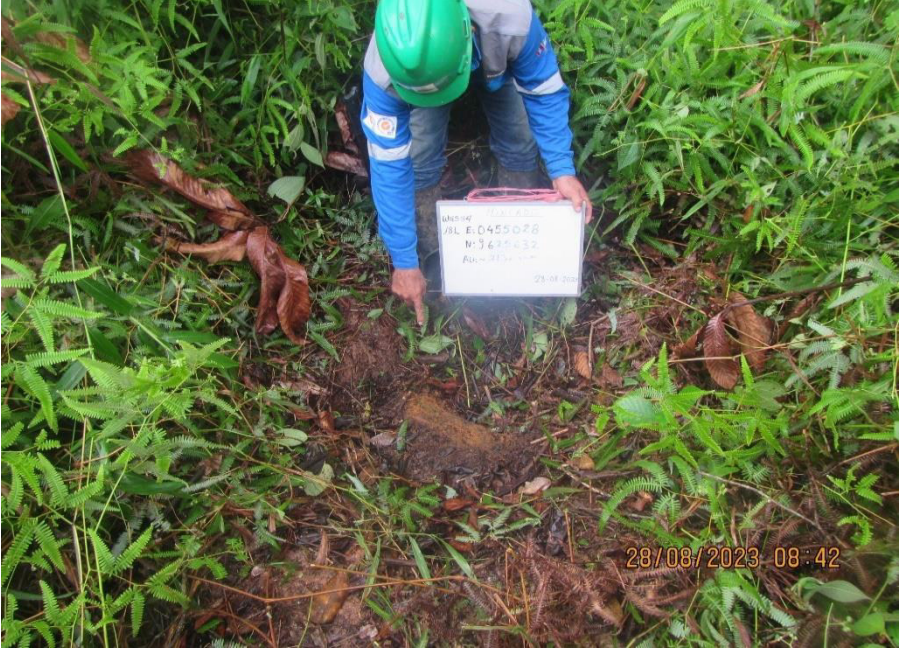
Distrito	Trompeteros	Provincia	Loreto	Departamento	Loreto
Fotografía 5 Hincado 5

Fecha: 28/08/2023					
Hora: 08:42					
Coordenadas UTM -WGS 84 – Zona 18M					
Este (m): 455028					
Norte (m): 9625632					
Altitud (m s. n. m.): 213					
Precisión: ± 3					
Descripción:	Hincado 5, realizado entre 0,00 a 0,60 m de profundidad, en donde se observó suelo arcilloso de color anaranjado, húmedo y sin características organolépticas de hidrocarburo. Se observó una sección de tubería enterrada de 11”.				
Distrito	Trompeteros	Provincia	Loreto	Departamento	Loreto
Fotografía 6 Hincado 6

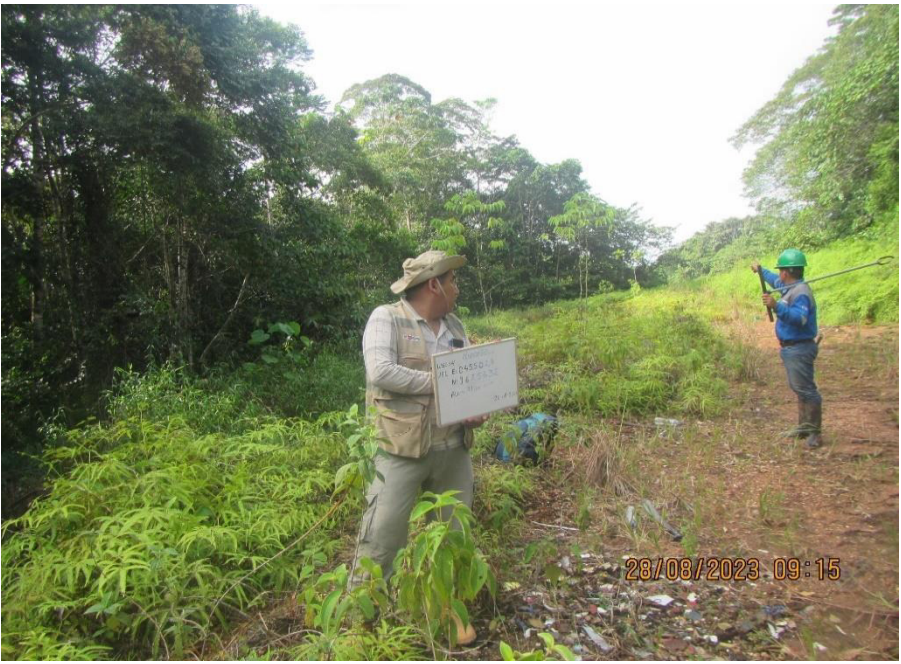
Fecha: 28/08/2023					
Hora: 09:15					
Coordenadas UTM -WGS 84 – Zona 18M					
Este (m): 454998					
Norte (m): 9625696					
Altitud (m s. n. m.): 216					
Precisión: ± 3					
Descripción:	Hincado 6, realizado entre 0,00 a 0,60 m de profundidad, en donde se observó suelo arcilloso de color anaranjado, húmedo y sin características organolépticas de hidrocarburo. También se observaron residuos sólidos dispersos (metales, plásticos) dispersos sobre el suelo. Nota: Por error material, la pizarra indica las coordenadas del hincado anterior (455028E/9625632N), siendo lo correcto las coordenadas 454998E/9625696N.

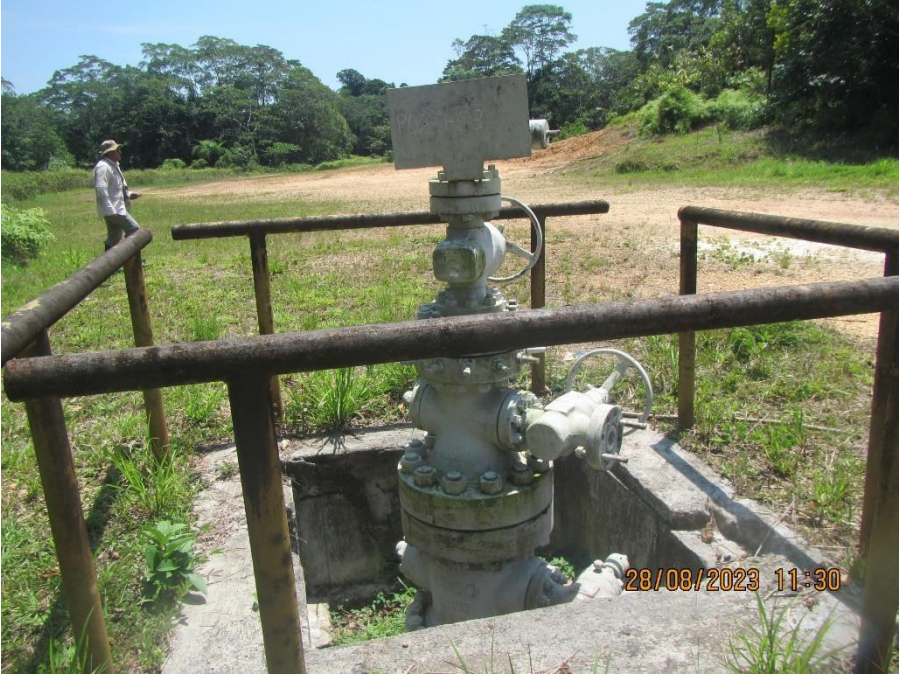
Distrito	Trompeteros	Provincia	Loreto	Departamento	Loreto
Fotografía 7 Pozo PAVA-03X

Fecha: 28/08/2023					
Hora: 11:30					
Coordenadas UTM -WGS 84 – Zona 18M					
Este (m): 455022					
Norte (m): 9625477					
Altitud (m s. n. m.): -					
Precisión: ± 3	<p>Descripción: Vista del pozo PAVA-03X ubicado en la Plataforma 3, donde se observa que este pozo se encuentra al interior de una estructura de concreto en cuyas paredes no se observaron hidrocarburos. El pozo también cuenta con señalización y cercado con baranda metálica.</p>				
Distrito	Trompeteros	Provincia	Loreto	Departamento	Loreto
Fotografía 8 Centro de transferencia de residuos Pavayacu Lote 8	 				
Fecha: 28/08/2023					
Hora: 11:31					
Coordenadas UTM -WGS 84 – Zona 18M					
Este (m): 455065					
Norte (m): 9625424					
Altitud (m s. n. m.): -					
Precisión: ± 3	<p>Descripción: Vista del Centro de transferencia residuos ubicado en la Plataforma 3. Se observó que presenta una estructura metálica cercada con malla metálica, techada y con señalización. Al momento del reconocimiento no se observó residuos sólidos ni evidencias de impregnación con hidrocarburos.</p>
