Evaluación ambiental para la identificación del sitio impactado por actividades de hidrocarburos con código S0557, ubicado en el Lote 8, microcuenca CORR-27, en el ámbito de la cuenca del río Corrientes, distrito Trompeteros, provincia y departamento Loreto

Ficha de reconocimiento de sitio N.º 022-2024-SSIM

Ficha de reconocimiento de referencia N.º	022-2024-SSIM
Expediente de evaluación:	0032-2023-DEAM-ISIM
Código de acción:	0001-8-2023-415
Fecha de aprobación:	26 de junio de 2024

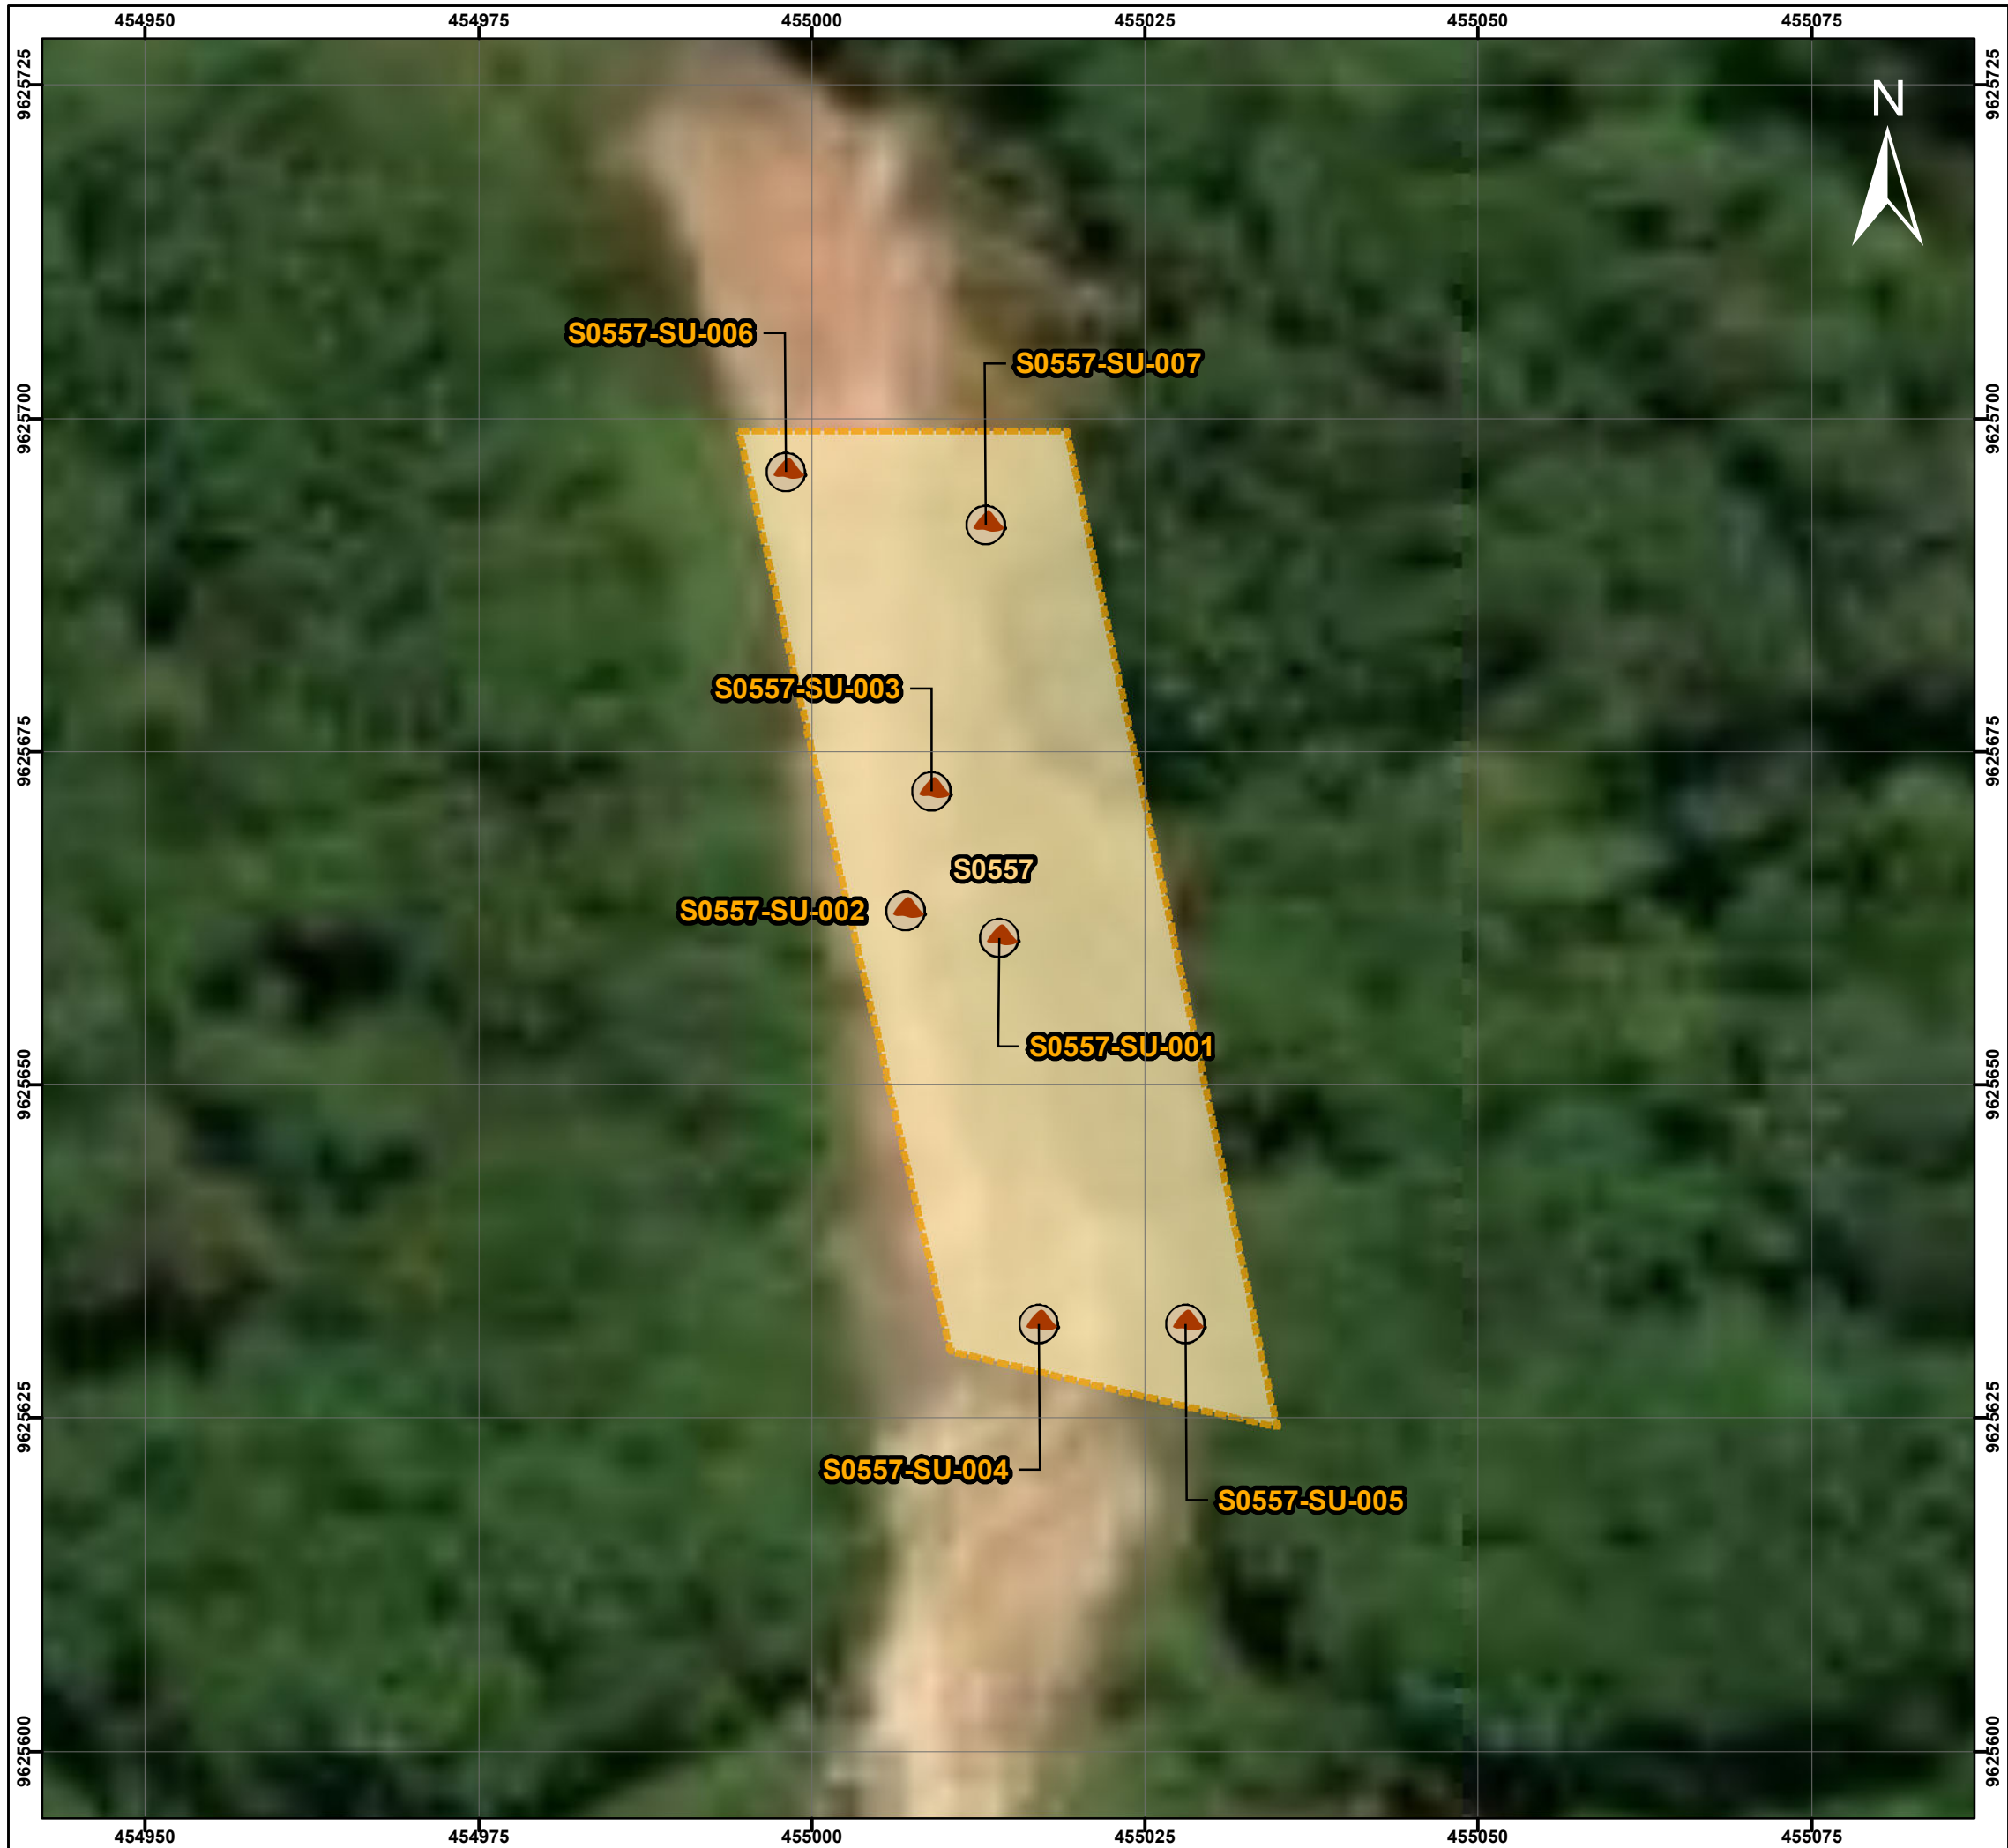
Mapa de ubicación de puntos de muestreo de suelo en el sitio S0557

PERÚ Ministerio del Ambiente	Organismo de Evaluación y Fiscalización Ambiental
	Departamento Loreto - Provincia Loreto - Distrito Trompeteros	
MAPA DE UBICACIÓN DE PUNTOS DE MUESTREO DE SUELO EN EL SITIO CON CÓDIGO S0557		
Escala : 1/500 Datum Horizontal WGS84 Proyección Transversal de Mercator Sistema de Coordenadas - UTM - Zona 18 Sur		
Elaborado:	CSIG OEFA	Fecha: Junio 2024
Fuente:	Cartas Nacionales, escala 1:100 000 - IGN; Centros Poblados - INEI, Subdirección de Sitios Impactados de la Dirección de Evaluación Ambiental - OEFA

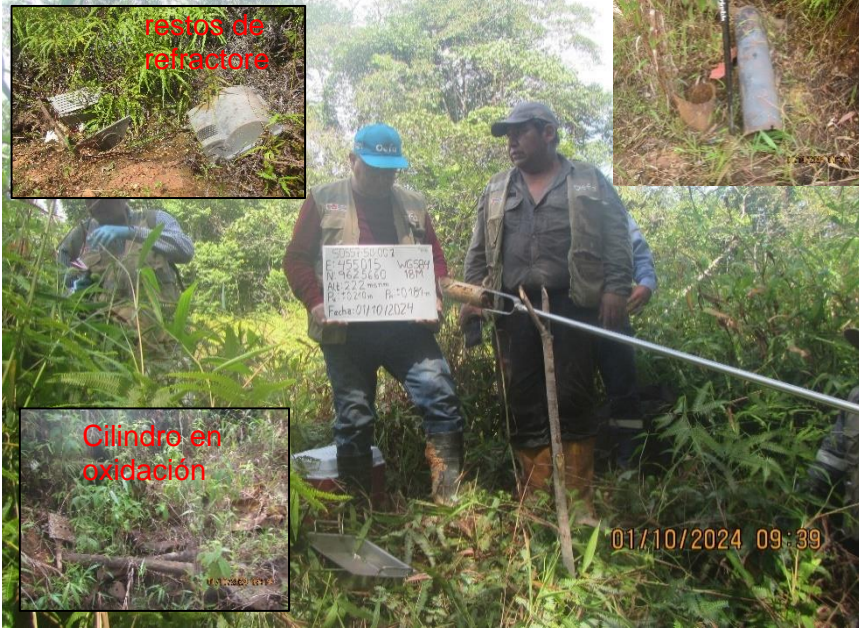
Fecha: 01/10/2024					
Hora: 09:39					
Coordenadas UTM -WGS 84 – Zona 18M					
Este (m): 455015					
Norte (m): 9625660					
Altitud (m s. n. m.): 222					
Precisión vertical: ±0,210 m					
Precisión horizontal: ±0,181 m					
Descripción:	Vista de ubicación del punto de muestreo S0557-SU-001 Punto ubicado aproximadamente a 180 m al norte del pozo PAVA-03X de la Plataforma 3X. de muestreo. Rodeado de vegetación herbácea. Entorno al punto de muestreo se observó residuos metálicos (cilindro en oxidación, latones, secciones de tubería, restos de refractores).

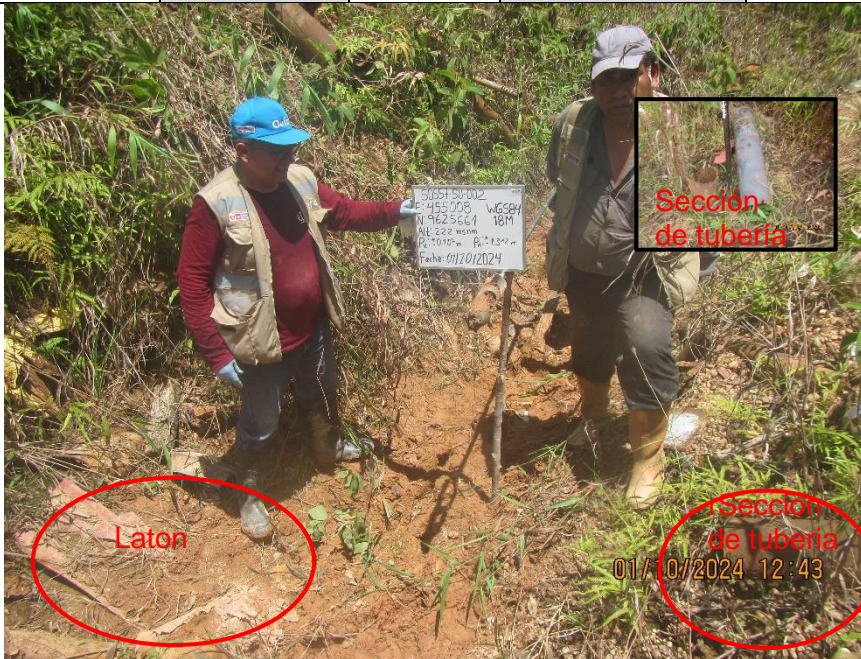
Fecha: 01/10/2024					
Hora: 12:43					
Coordenadas UTM -WGS 84 – Zona 18M					
Este (m): 455008					
Norte (m): 9625661					
Altitud (m s. n. m.): 222					
Precisión vertical: ±0,107 m					
Precisión horizontal: ±1,312 m					
Descripción:	Vista de ubicación del punto de muestreo S0557-SU-002. Se observó residuos metálicos (latones, secciones de tubería).

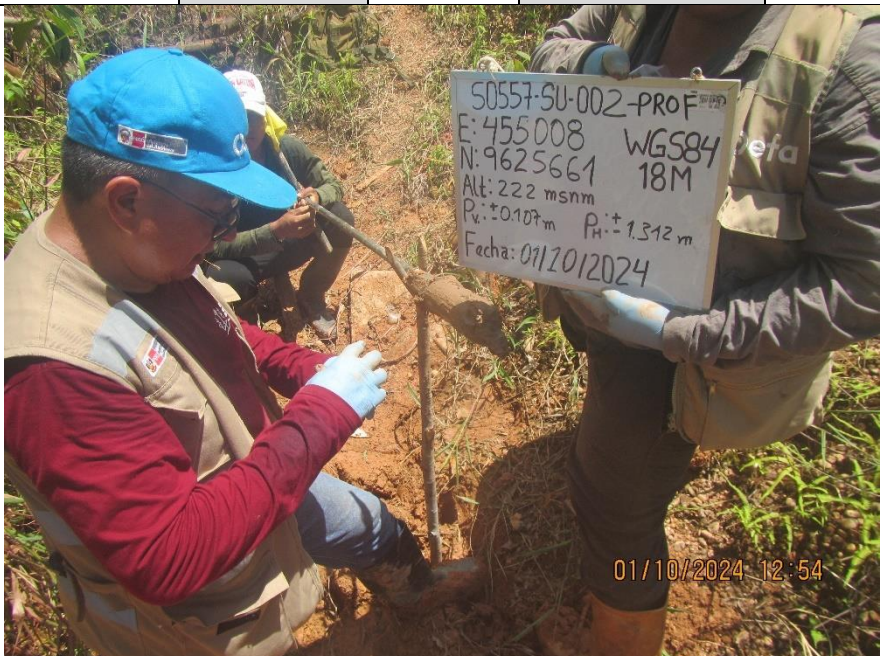
Fecha: 01/10/2024					
Hora: 12:54					
Coordenadas UTM -WGS 84 – Zona 18M					
Este (m): 455008					
Norte (m): 9625661					
Altitud (m s. n. m.): 222					
Precisión vertical: ±0,107 m					
Precisión horizontal: ±1,312 m					
Descripción:	Toma de muestra de suelo con código S0557-SU-002-PROF. Se observó suelo de textura arcillo limosa de consistencia firme, color: 5YR 4/4 (Marrón rojizo), húmeda y sin olor. La muestra fue tomada entre 0,50 – 1,00 m de profundidad.

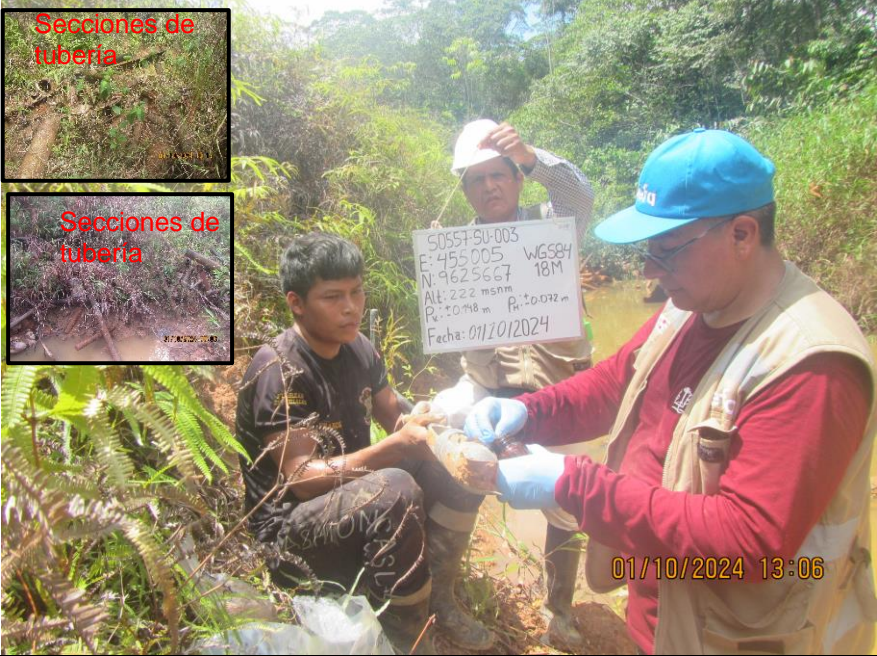
Fecha: 01/10/2024					
Hora: 13:06					
Coordenadas UTM -WGS 84 – Zona 18M					
Este (m): 455005					
Norte (m): 9625667					
Altitud (m s. n. m.): 222					
Precisión vertical: ±0,148 m					
Precisión horizontal: ±0,072m					
Descripción:	Toma de muestra de suelo con código S0557-SU-003. Se observaron residuos metálicos en el entorno del punto de muestreo (secciones de tubería).

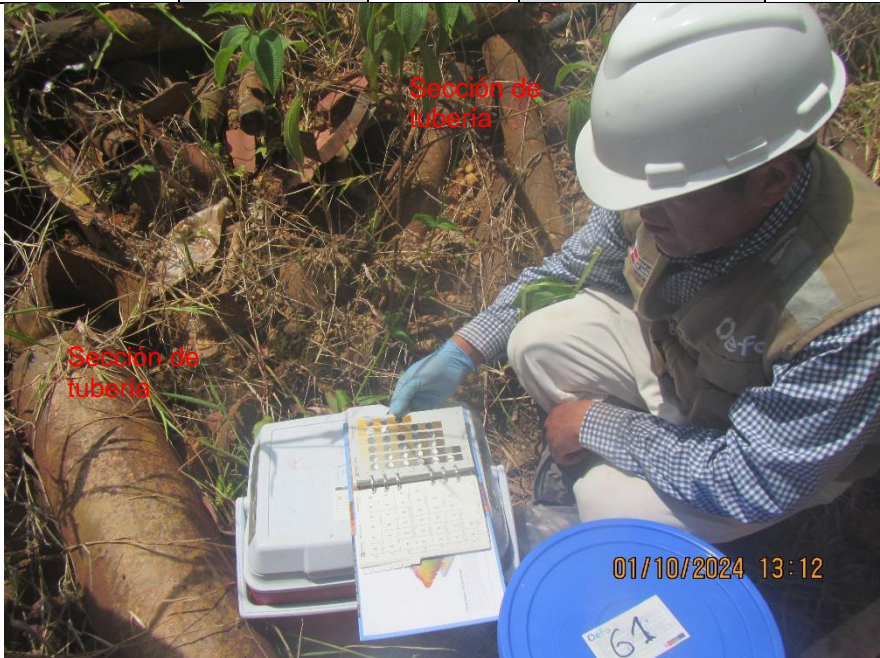
Fecha: 01/10/2024					
Hora: 13:12					
Coordenadas UTM -WGS 84 – Zona 18M					
Este (m): 455005					
Norte (m): 9625667					
Altitud (m s. n. m.): 222					
Precisión vertical: $\pm 0,148$ m					
Precisión horizontal: $\pm 0,072$ m					
Descripción:	Determinación de color de muestra en campo con uso de tabla Munsell.

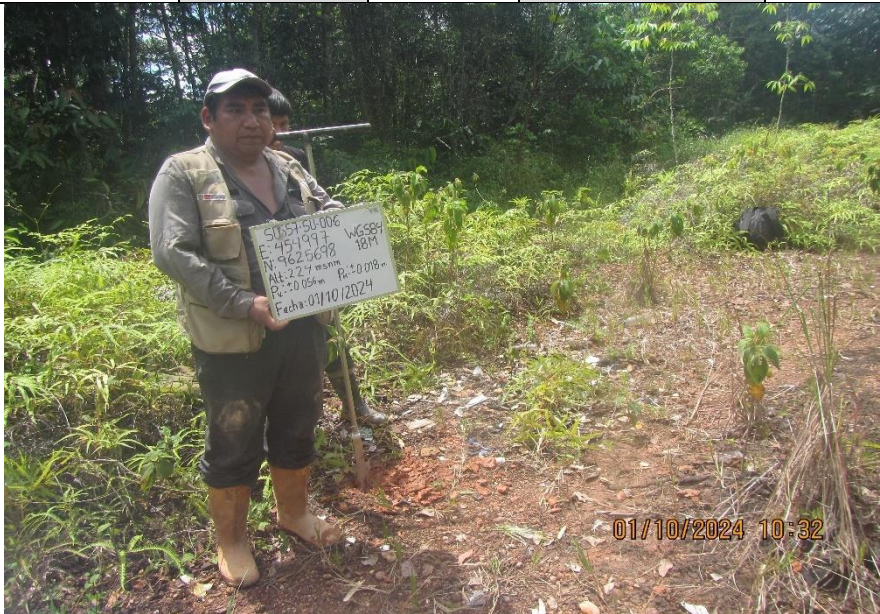
Fecha: 01/10/2024					
Hora: 10:32					
Coordenadas UTM -WGS 84 – Zona 18M					
Este (m): 454997					
Norte (m): 9625698					
Altitud (m s. n. m.): 224					
Precisión vertical: ±0,056 m					
Precisión horizontal: ±0,018 m					
Descripción:	Vista de ubicación del punto de muestreo S0557-SU-006 Punto ubicado aproximadamente a 180 m al norte del pozo PAVA-03X de la Plataforma 3X de muestreo, rodeado de vegetación. Se observó residuos dispersos (pernos, pedazos plásticos, cables).

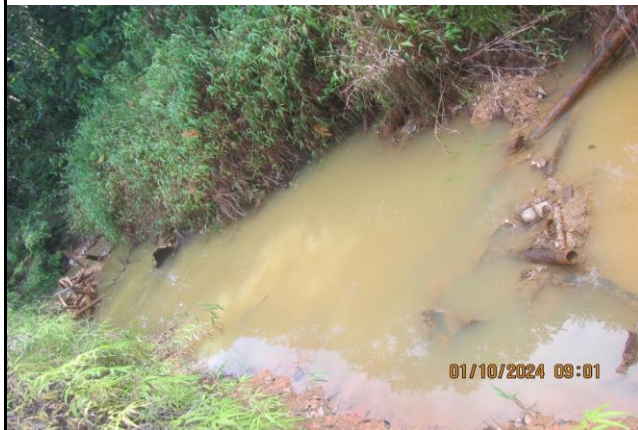
I) Descargas de aguas a cuerpos superficiales	-	-	Se observó empozamiento de agua en el entorno de la referencia R000212 y en la zona norte del sitio, de acuerdo a lo referido por los pobladores de la comunidad de Pucacuro esta agua es drenada hacia una quebrada S/N que es aportante de la quebrada Pavayaquillo. Se ha identificado residuos sólidos metálicos (tuberías metálicas deterioradas) bajo el agua de estos empozamientos.

Vista del empozamiento de agua que abarca la región central (R000212) y norte del sitio S0557, los sectores de menor altitud (222 m s.n.m.). Se observa que en algunos tramos no es posible observar el fondo debido al mayor volumen de agua; asimismo, se observa numerosos residuos sólidos metálicos (secciones de tubería, otros) semienterrados en esta área.

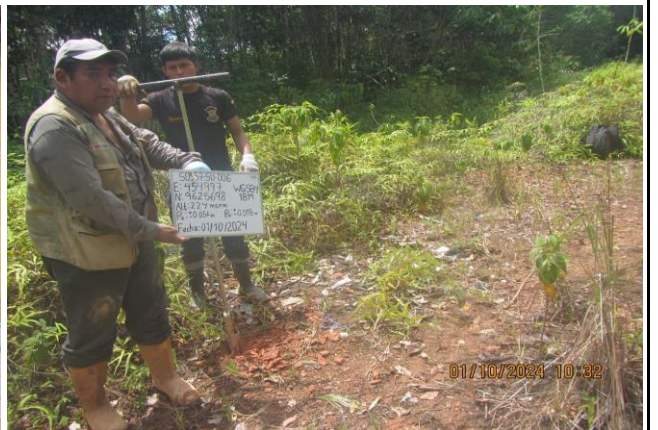
Vista de la toma de muestra de suelo con código S0557-SU-006, que comprende una zona de lomada en el sector noroeste del sitio S0557 (224 m s.n.m.). Se observa presencia de restos dispersos de residuos sólidos metálicos y no metálicos a nivel superficial, así como predominancia de vegetación secundaria.

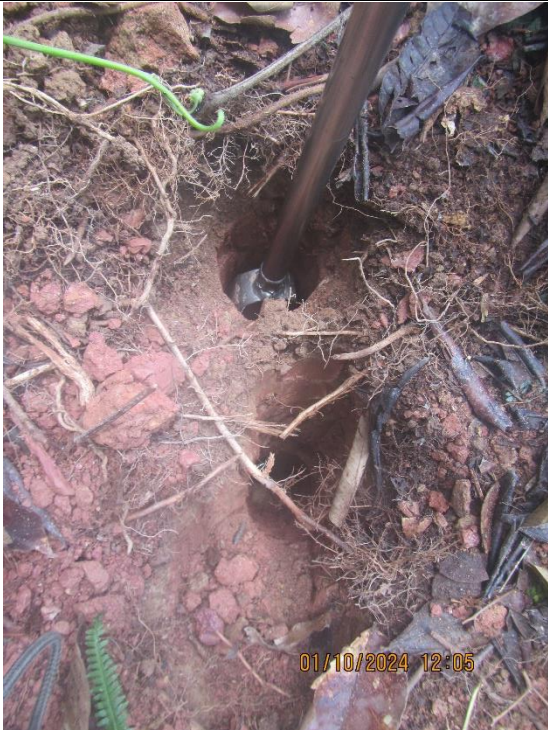
Fecha: 01/10/2024					
Hora: 12:05 horas					
Coordenadas UTM -WGS 84 – Zona 18M					
Este (m): 455016					
Norte (m): 9625630					
Altitud (m s. n. m.): 224					
Precisión vertical: ± 0.463 m					
Precisión horizontal: ± 0.481 m

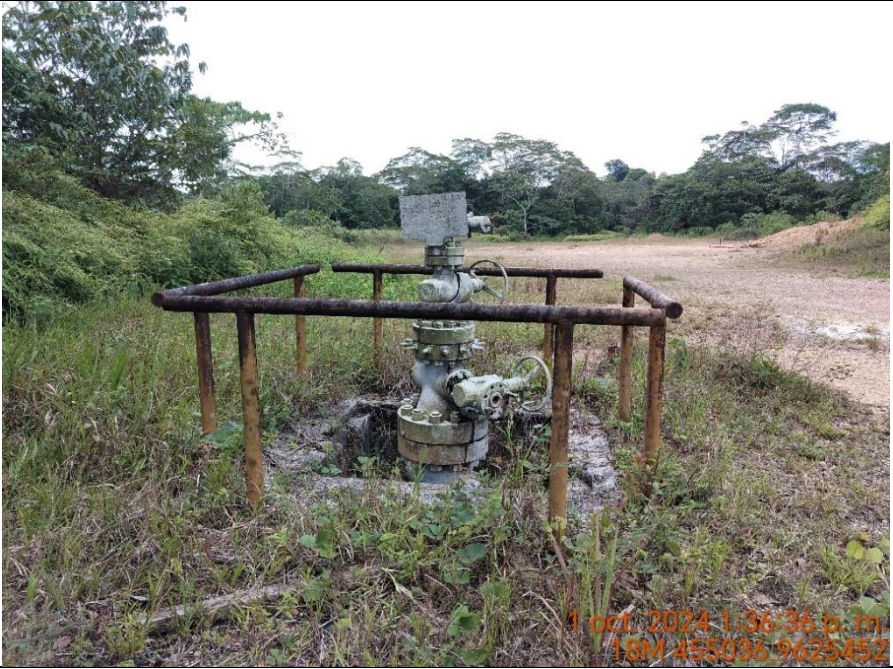
Fecha: 01/10/2024					
Hora: 13:36 horas					
Coordenadas UTM -WGS 84 – Zona 18M					
Este (m): 455022					
Norte (m): 9625477					
Altitud (m s. n. m.): -					
Precisión: ± -	<p>1 oct. 2024 1:36:36 p. m. 18M 455036 9625452</p>				
Descripción:	<p>Vista panorámica de la Plataforma 3 y del pozo PAVA-03X del yacimiento Pavayacu. Se observa que el pozo se encuentra dentro de una estructura de concreto, cercado con baranda metálica y con un letrero donde se habría indicado su nombre. También se observa vegetación herbácea en el interior de dicha estructura de concreto, así como en el entorno.</p>				
Distrito	Trompeteros	Provincia	Loreto	Departamento	Loreto
Fotografía 14 Pozo PAVA-03X

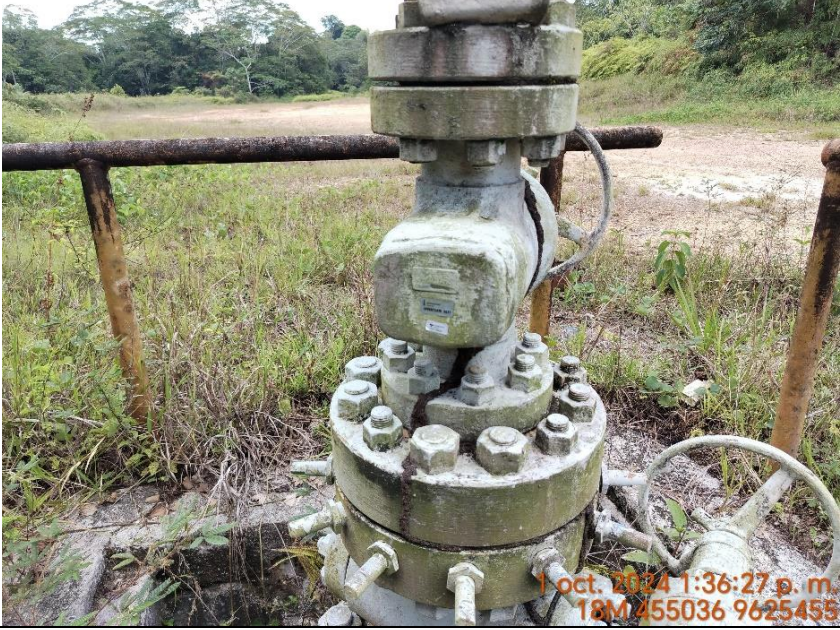
Fecha: 01/10/2024					
Hora: 13:36 horas					
Coordenadas UTM -WGS 84 – Zona 18M					
Este (m): 455022

Norte (m): 9625477					
Altitud (m s. n. m.): -					
Precisión: ± -	<p>1 oct. 2024 1:36:27 p. m. 18M 455036 9625455</p>				
Descripción:	<p>Durante los trabajos de campo se observó el pozo PAVA-03X sin evidencia de hidrocarburos dentro de la estructura de concreto que lo contiene ni en el suelo del entorno.</p>
