Ministerio
del AmbienteOrganismo de Evaluación y
Fiscalización Ambiental - OEFA

Dirección de Evaluación

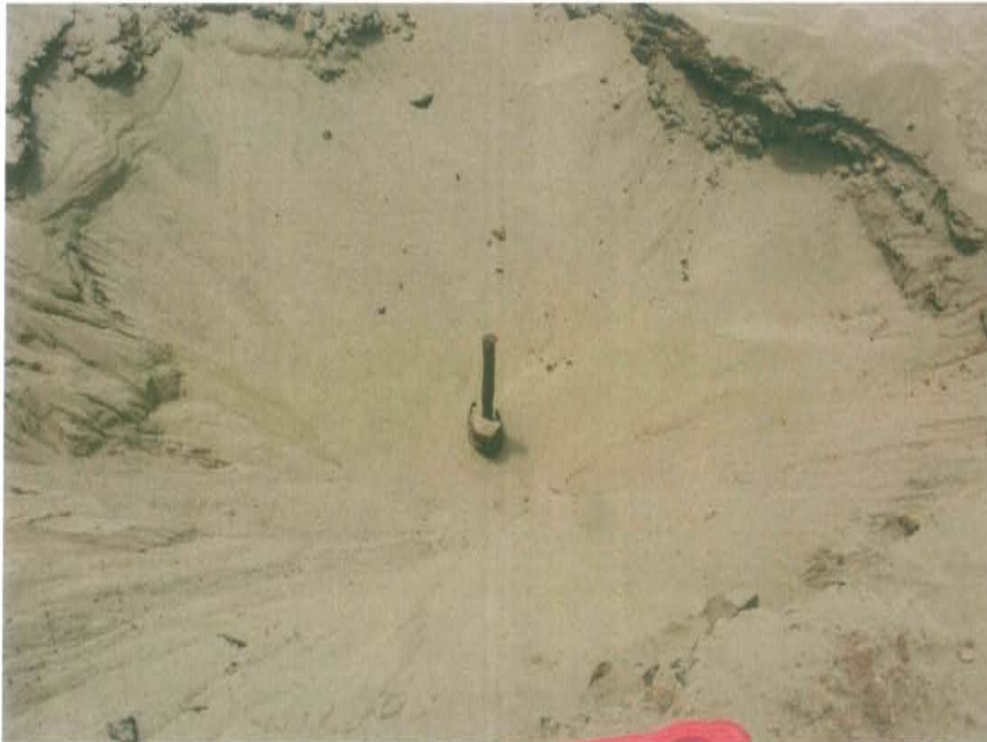
Fotografía N° 2. Se observa tubing corroído de 2.5 pulgadas de diámetro y en su interior una varilla expuesta de 0,2 m.

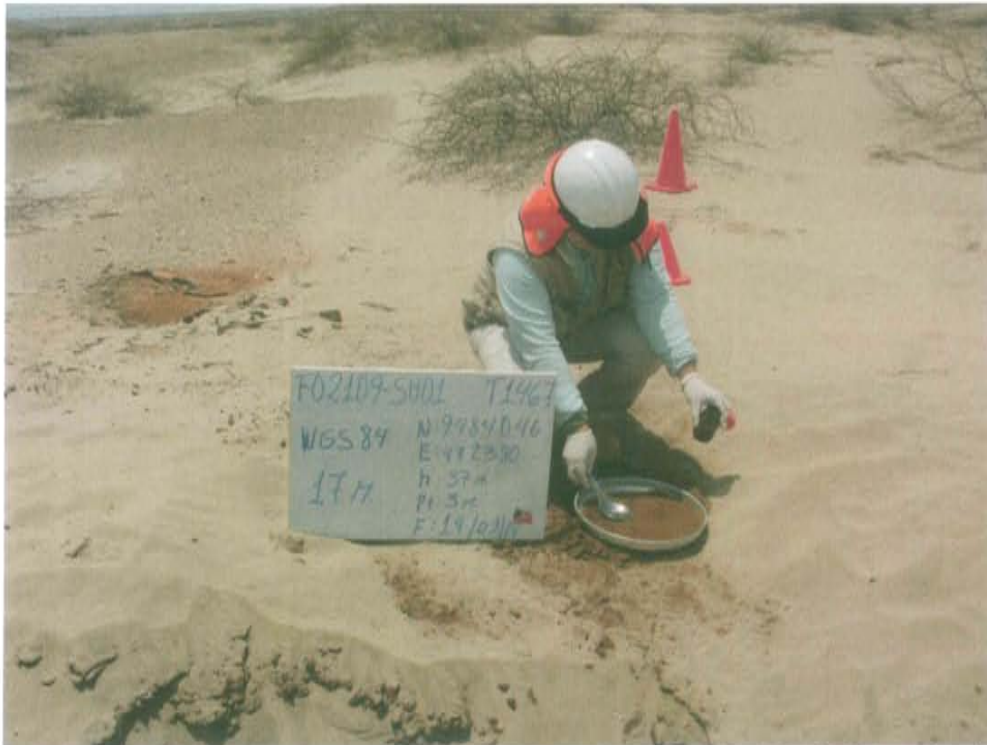
Fotografía N° 3. Toma de muestra de suelo en el punto F02109 -SU01, ubicado a 1,6 m del Pozo T1467.
