INFORME N° 1103 - 2014-OEFA/DE-SDCA

ASUNTO : Identificación de pasivo ambiental del subsector hidrocarburos con código de Ficha OEFA F01030, ubicado en el Lote I, en el distrito de Pariñas de la provincia Talara del departamento de Piura.

III. IDENTIFICACIÓN DE PASIVO AMBIENTAL DEL SUBSECTOR HIDROCARBUROS CON CÓDIGO DE FICHA OEFA F01030

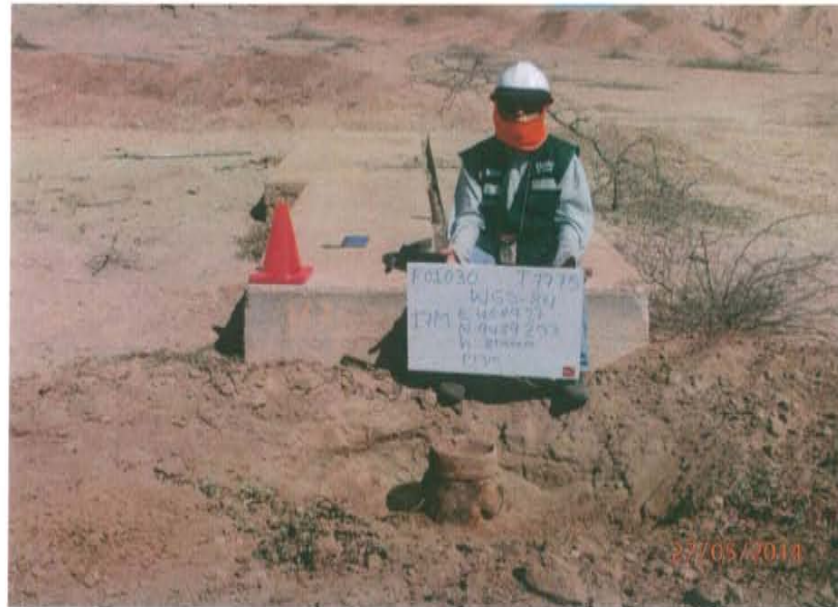
14. Durante la evaluación in situ realizada por el OEFA el 27 de mayo de 2014, se observó un pozo inactivo sin terraplén habilitado, el casing se encuentra corroído y abierto sin válvula a 0,1 m por debajo de la superficie del suelo y presenta un diámetro de aproximadamente 6 pulgadas. Dicho pozo se ubicó a 12 m de las coordenadas indicadas por OSINERGMIN. Además, se observó el punto de apoyo (caballete) del pozo con dimensiones de 1,52 m x 8 m x 0,3 m (ver anexos 1, 2 y 3).

Fotografía N° 1. Pozo inactivo con casing corroído que sobresale 0,1 m sobre la superficie del suelo.

16. En ese sentido, de la revisión documentaria y la evaluación in situ se tiene que el pozo se encuentra mal abandonado, toda vez que no se encuentra herméticamente cerrado ni en condiciones seguras para el abandono, conforme se establece el Artículo 2° del Decreto Supremo N° 032-2004-EM - Reglamento de las Actividades de Exploración y Explotación de Hidrocarburos⁶.

17. Asimismo, no cumple con los Artículos 197°, 200° y 203° del Decreto Supremo N° 032-2004-EM, porque las zonas punzonadas se encuentran abiertas, no presenta un último Tapón de cemento desde los doscientos (200) metros hasta la superficie del suelo; además de no presentar en lugar del cabezal una varilla de acero de dos (2) metros de altura sobre el nivel de la superficie con el número del Pozo soldado a la plancha que tapa el Pozo⁷.

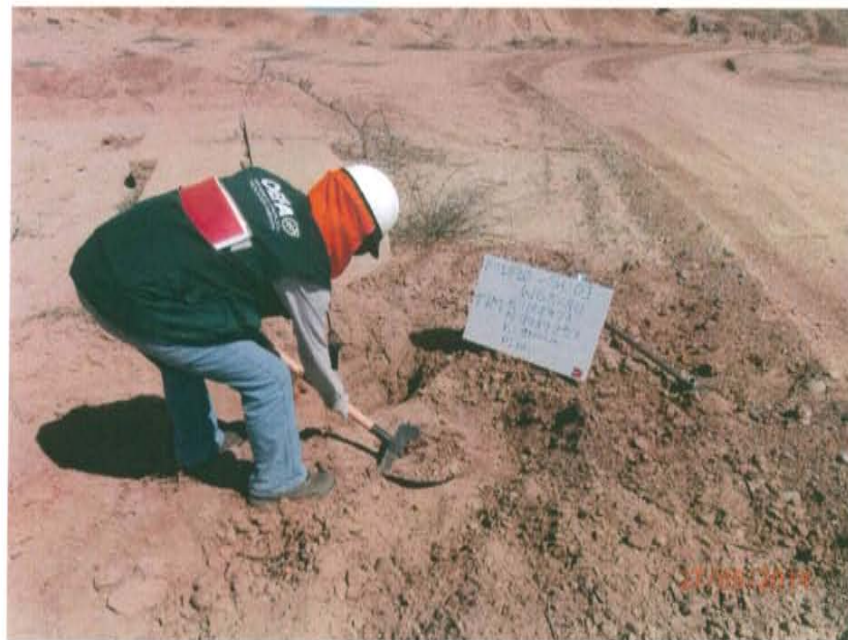
Fotografía N° 2. Pozo ubicado al costado de la vía de acceso.

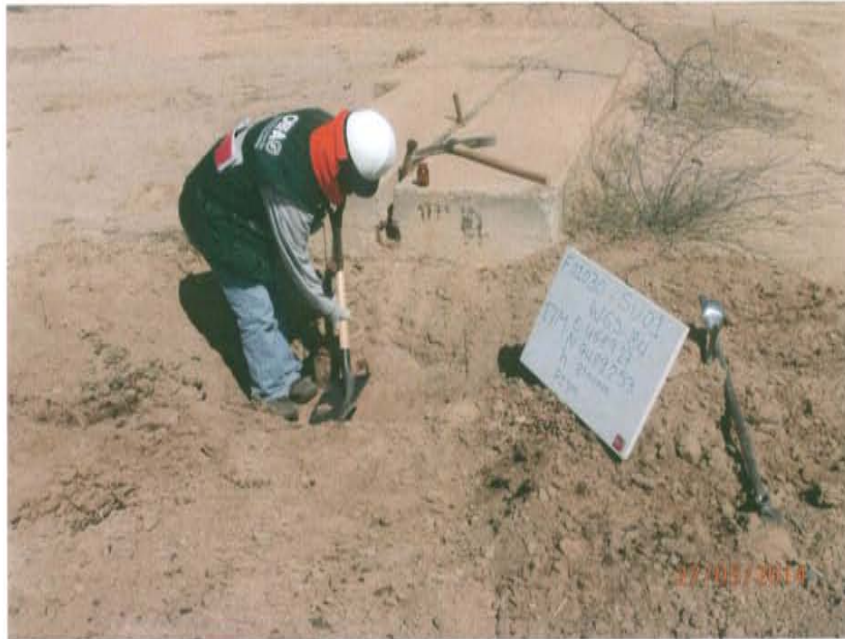
Fotografía N° 3. La muestra de suelo fue tomada a 0,8 m del pozo y a una profundidad de 0,3 m de la superficie del suelo.

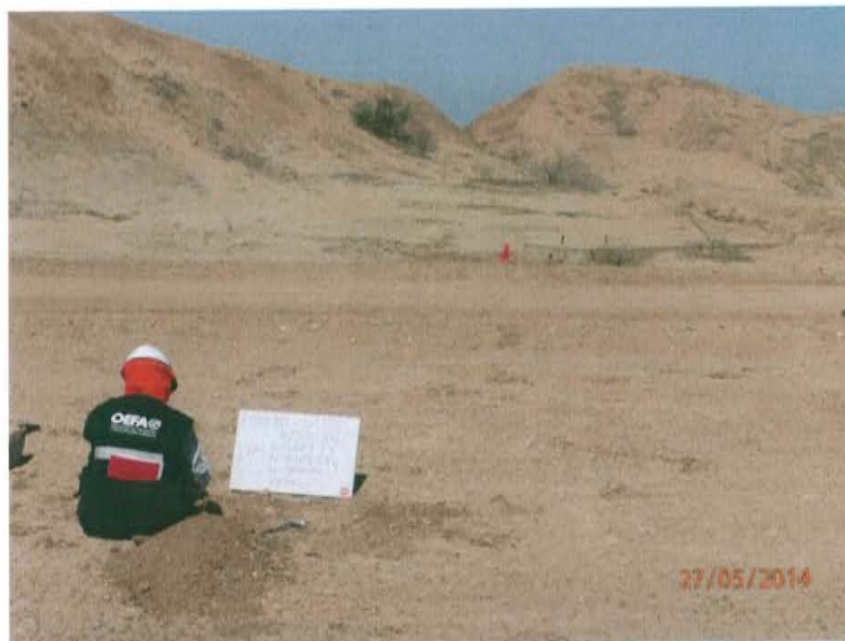
Fotografía N° 4. Toma de muestra de suelo a 16 m del Pozo y a una profundidad de 0,25 m de la superficie del suelo.

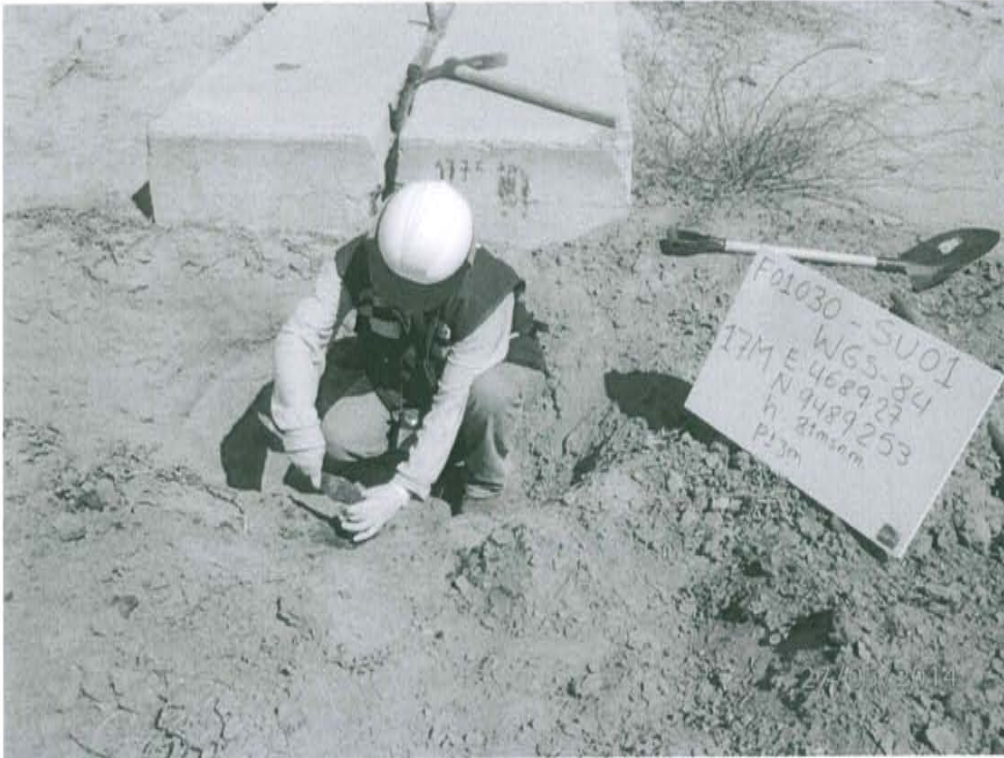
Fotografía 1. La muestra de suelo fue tomada a 0,80 m del Pozo y a una profundidad de 0,30 m de la superficie del suelo.

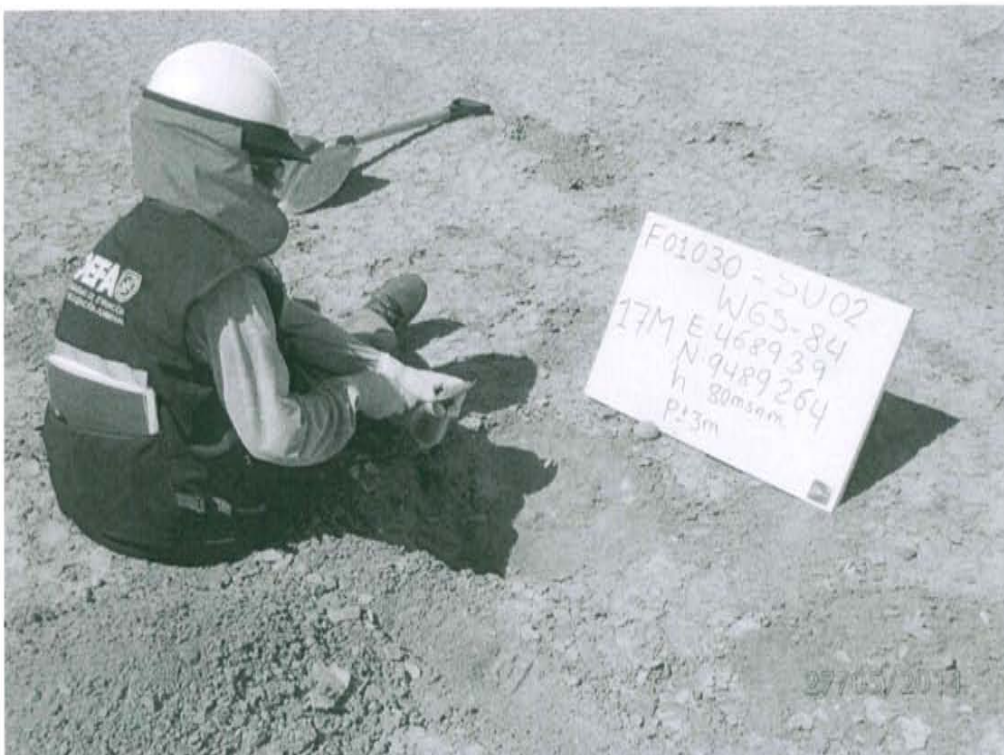
Fotografía 2. Toma de muestra de suelo a 16 m del Pozo a una profundidad de 0,25 m de la superficie del suelo.

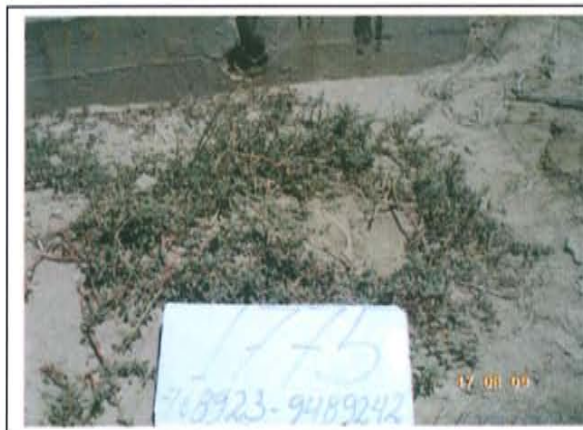
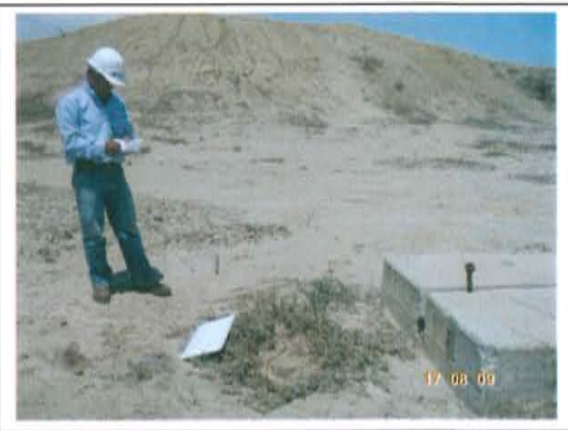
3. REGISTRO FOTOGRÁFICO

Pozo abandonado, con casing cubierto de arena y sin tapón y con viga monolítica, no se evidenció hidrocarburos líquidos derramados en la superficie de la plataforma ni en sus alrededores, no se constato viviendas asentadas en el área de influencia directa. Zona desértica con presencia de vegetales como el algarrobo y zapote.

Inadecuado abandono de pozo.
