**PERÚ****Ministerio  
del Ambiente****Organismo de Evaluación y  
Fiscalización Ambiental - OEFA****SSIM: Subdirección de  
Sitios Impactados**

**2020-I01-025518****INFORME N° 00122-2020-OEFA/DEAM-SSIM**

**ASUNTO :** Informe de Evaluación Ambiental para la identificación del sitio impactado por actividades de hidrocarburos con código S0142, ubicado en el Lote 192, microcuenca PAS-48, en el ámbito de la cuenca del río Pastaza, distrito Andoas, provincia Datem del Marañón, departamento Loreto.

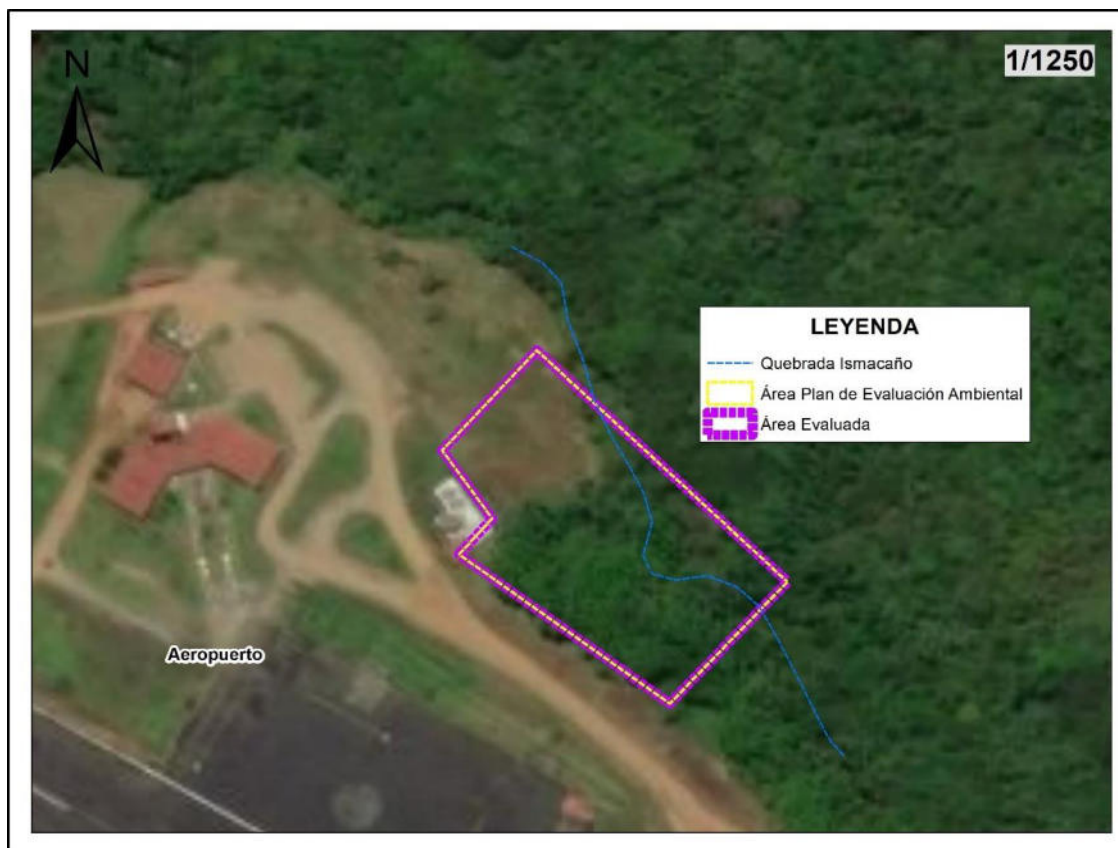
**Figura 3.2.** Área evaluada para el sitio S0142, adyacente al tanque JP-1 del aeródromo «Alferez FAP Vladimir Sara Bauer»

De acuerdo al Informe N.º 00065-2020-OEFA/DEAM-SSIM, se indica que, de la revisión de antecedentes e imágenes satelitales, el área establecida en el reconocimiento (3602,9 m<sup>2</sup>) fue modificada, teniendo un área final de 5662 m<sup>2</sup> (0,566 ha).

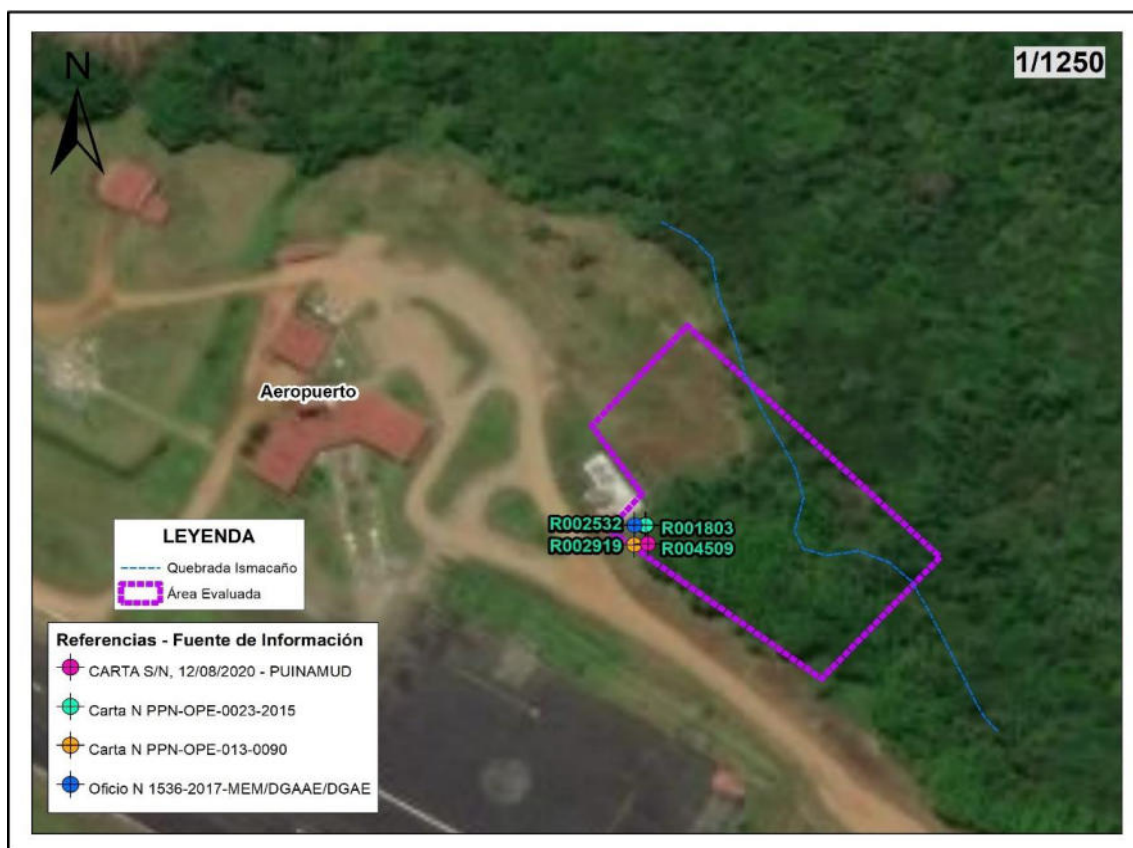
Figura 4.1. Registros de información asociada al sitio S0142

En la siguiente figura se muestra la ubicación espacial de las referencias asociadas al sitio S0142.

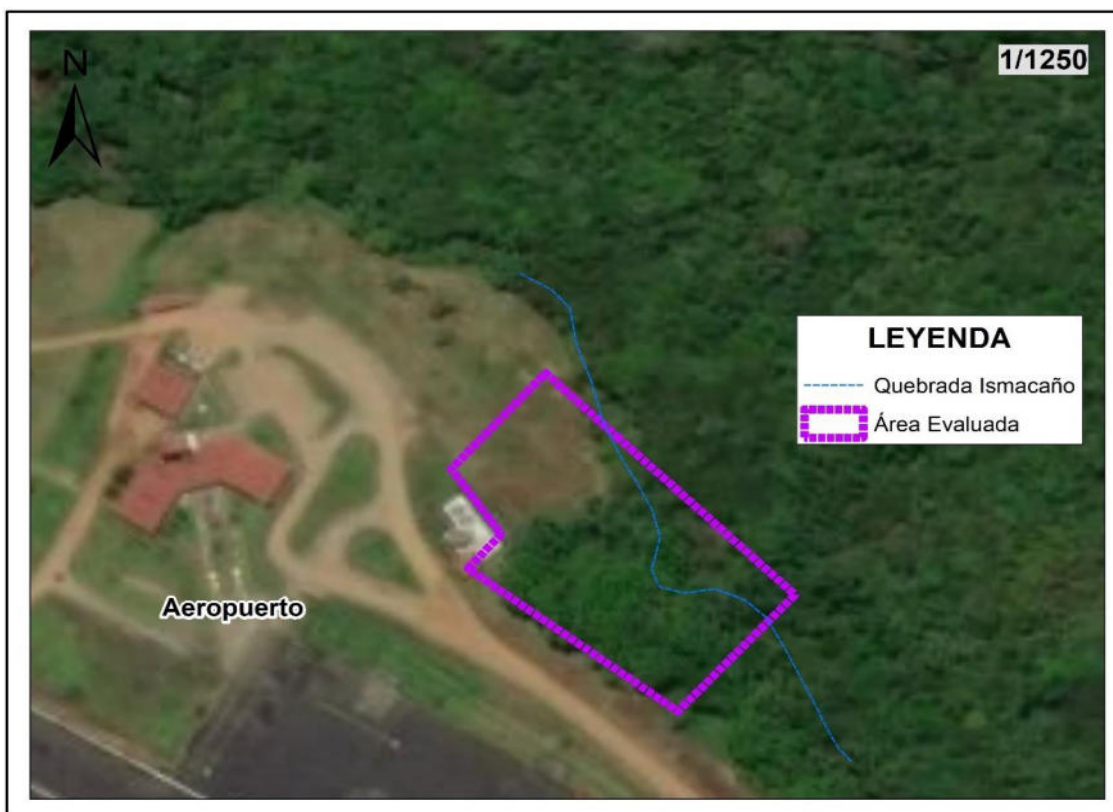
**Figura 7.1.** Área evaluada para el sitio S0142

La evaluación para el sitio S0142 planteó la necesidad de realizar el muestreo ambiental en los componentes suelo, agua superficial y sedimentos. El área evaluada fue de 5662 m<sup>2</sup> (0,566 ha), la cual incluye el quebrada Ismacaño y el suelo adyacente a esta.

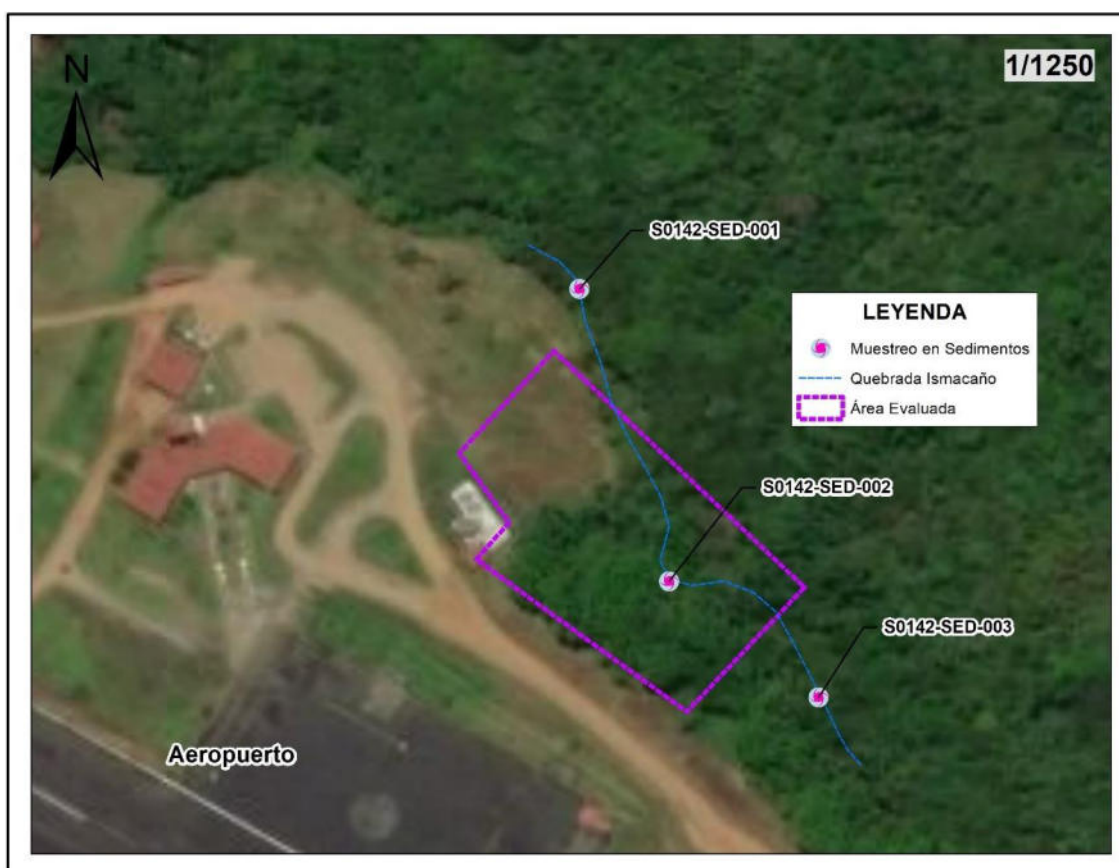
Figura 7.4. Ubicación de los puntos de muestreo de sedimento

| N.º | Código OEFA | Coordenadas UTM<br>WGS 84 Zona 18M | | Altitud<br>(m s.n.m.) | Descripción |
|---|---|---|---|---|---|
| 3 | S0142-SED-003 | 337982 | 9690445 | 217 | Punto ubicado en la quebrada Ismacaño, aguas abajo del área del sitio, a aproximadamente 110 m al sureste del tanque de combustible JP-1– Lote 192 y del aeródromo «Alferez FAP Vladimir Sara Bauer». |

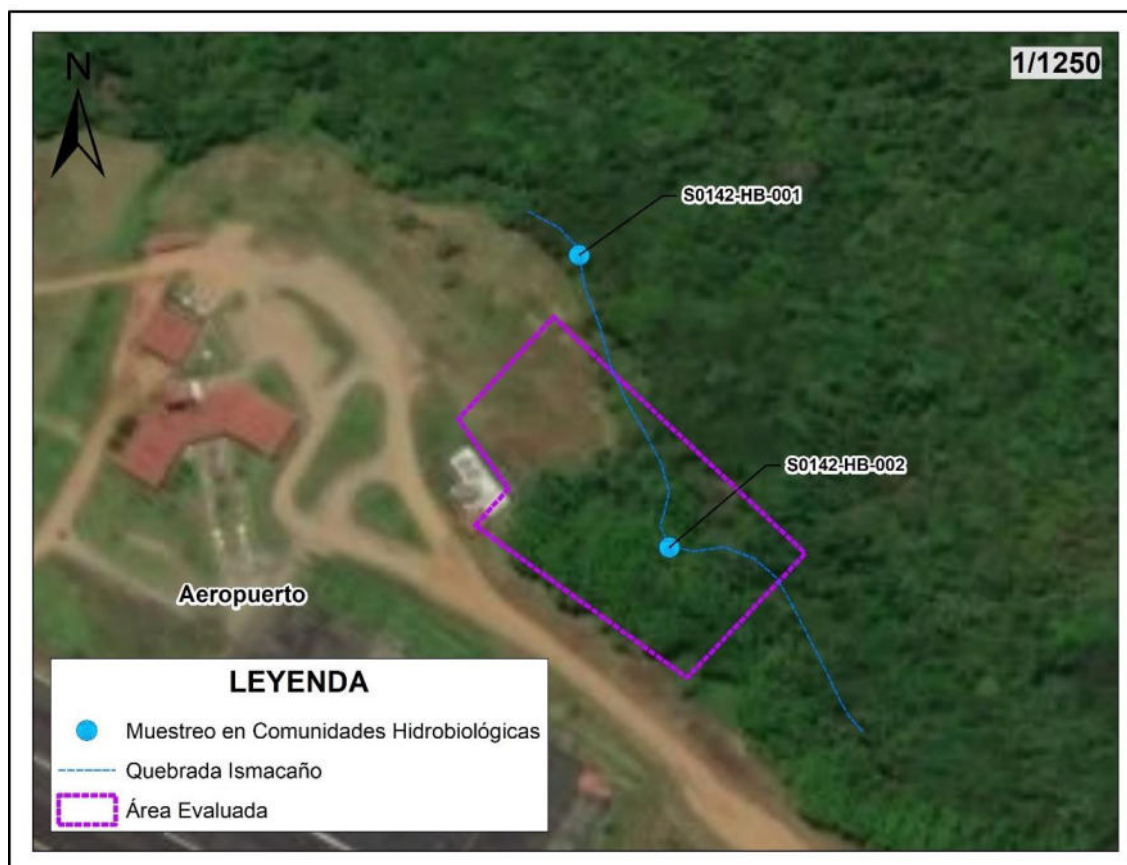
**Figura 7.5.** Ubicación de los puntos de muestreo de comunidades hidrobiológicas

Los puntos de muestreo se detallan en la siguiente Tabla 7.18 y se presentan en la Figura 7.5.

| N.º | Código del punto de muestreo | Coordenadas UTM<br>WGS 84 - Zona 18 M | | Altitud<br>(m s.n.m.) | Descripción |
|---|---|---|---|---|---|
| 2 | S0142-HB-002 | 337937 | 9690480 | 221 | Punto ubicado en la quebrada Ismacaño, en el tramo de la quebrada que pasa por el área del sitio, a aproximadamente a 60 m al este del tanque de combustible JP-1– Lote 192 y del aeródromo «Alferez FAP Vladimir Sara Bauer». Este punto coincide en ubicación con el punto S0142-AS-002. |

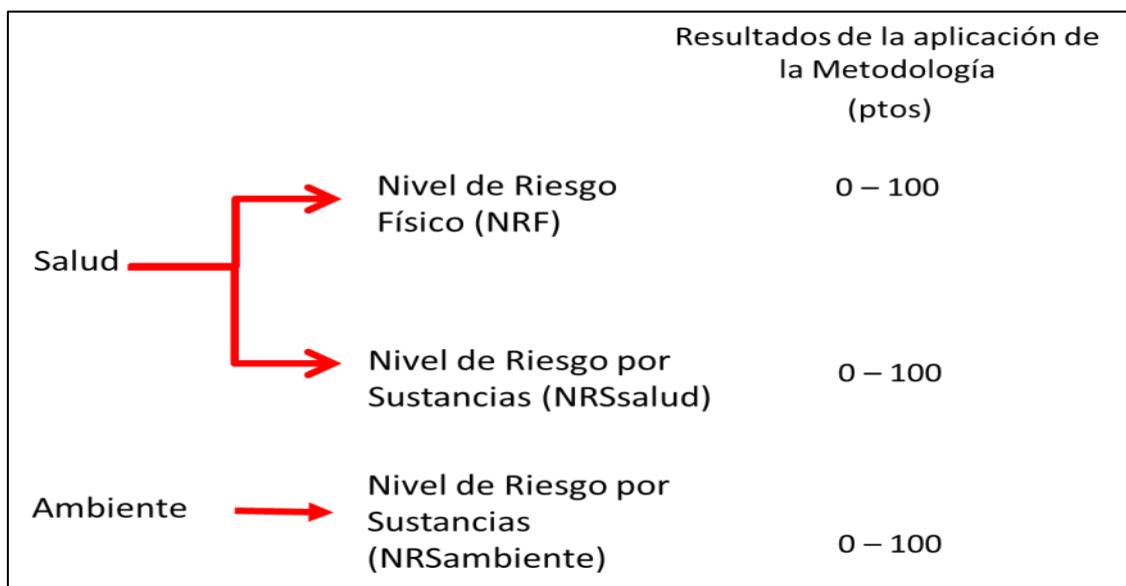
**Figura 7.6.** Indicadores de riesgos por presencia de peligros de tipo físico y por presencia de sustancias contaminantes.

Cabe recordar que la metodología, establece tres indicadores que muestran los riesgos por la presencia de peligros de tipo físico y por la presencia de sustancias contaminantes.

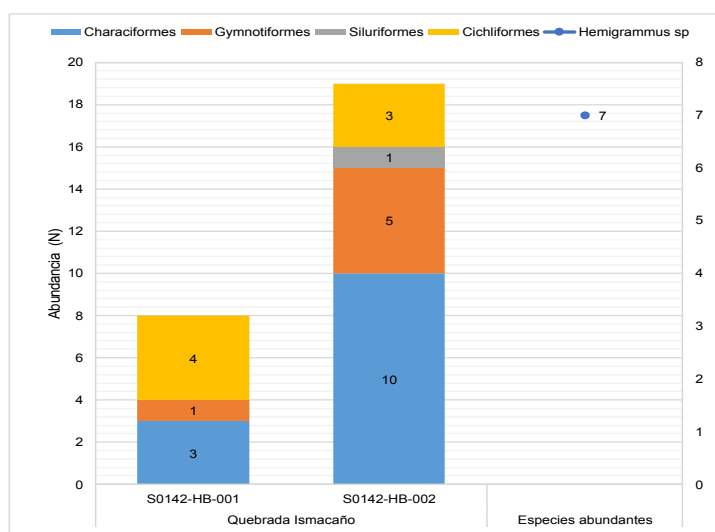
**Figura 8.9.** Abundancia de la comunidad de peces por punto de muestreo según orden y especies dominantes en el sitio S0142

La mayor abundancia se presentó en el punto de muestreo S0142-HB-002 (92 organismos) de la quebrada s/n, con predominancia del orden Characiformes «peces con escamas». La estructura comunitaria lo conforman principalmente grupos de pequeños peces conocidos como «mojarras» (un *Hemigrammus luelingi*, un *Hemigrammus lunatus*, siete *Hemigrammus*, un *Hyphessobrycon aff. margitae*), «flechitas» (dos *Pyrrhulina obermuelleri*), evidenciándose también la presencia de «bujurquis» (dos *Laetacara flavilabris*, tres *Apistogramma* sp.), estos peces representan aproximadamente el 74 % del total de individuos capturados en el sitio. Ver Figura 8.9 y Tabla 8.8.

No se han identificado especies introducidas en el lugar, el 100 % corresponde a especies nativas amazónicas, algunas con un grado de endemismo regional (*Apistogramma* sp. «bujurqui» y *Rineloricaria* sp. La mayoría de especies registradas tiene algún tipo de uso actual o uso potencial, como *Laetacara flavilabris* «bujurqui» que es una especie de consumo directo (alimento), otras como las «macanas» (*Gymnotus carapo* y *Brachyhypopomus beebei*) suelen ser usadas como carnada o empate para la captura de peces más grandes y también ornamental; también se han identificado especies con potencial uso ornamental o ya aprovechadas de esa forma en otros lugares (según reportes de Direpro-Loreto comercializadas para acuarismo a nivel nacional y para exportación), ver Tabla 8.8.

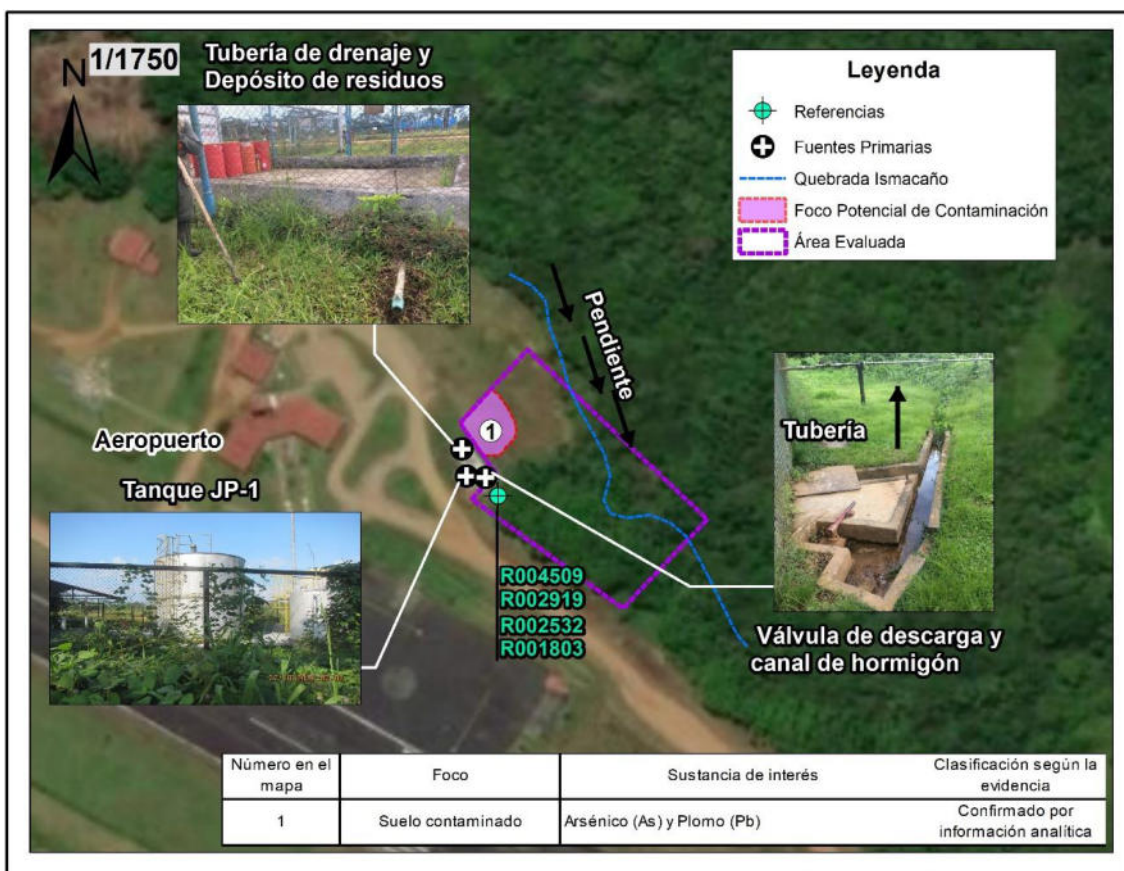
Figura 8.10. Ubicación de fuentes y foco de contaminación S0142

La ubicación de las fuentes potenciales y foco de contaminación en el sitio S0142 se presenta en la Figura 8.11.

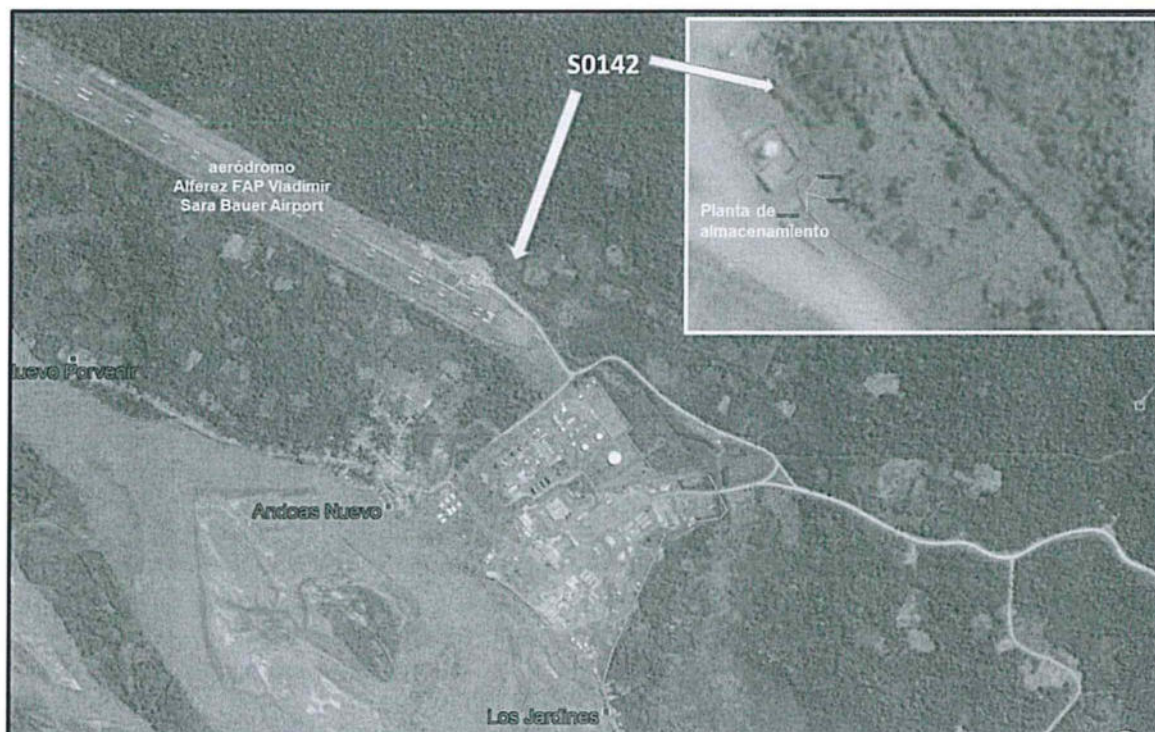
Figura N.º 4-1. Ubicación del sitio S0142

10. El posible sitio impactado S0142 se encuentra ubicado en el ámbito de la cuenca del río Pastaza, dentro de las instalaciones del aeródromo del Lote 192 (ex.Lote 1AB), a pocos metros del tanque de combustible JP-1, distrito de Andoas, provincia de Datem del Marañón y departamento de Loreto (ver, **Figura N.º 4-1**).

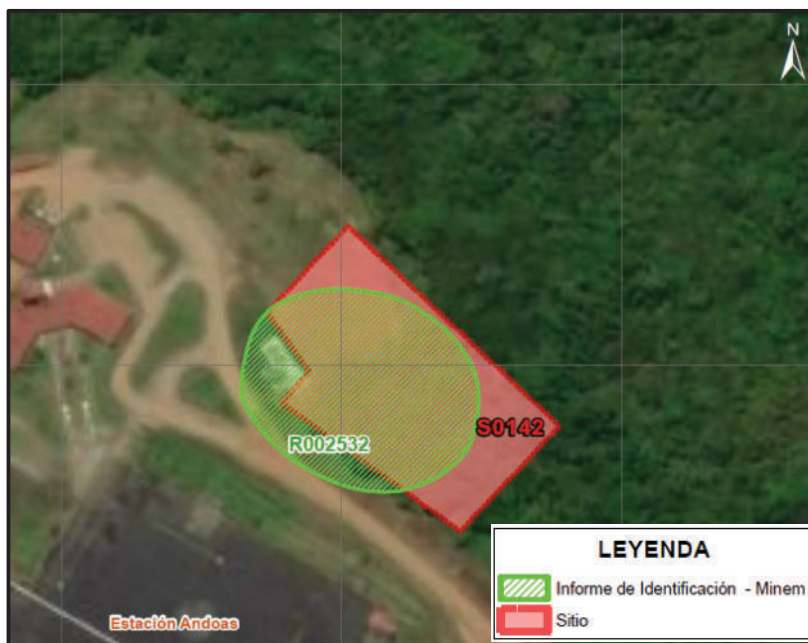
Figura 5.2. Ubicación del sitio S0142

El sitio S0142 se ubica en el ámbito de la cuenca del río Pastaza, a pocos metros del tanque de combustible JP-1– Lote 192, próximo al aeropuerto «Alfárez FAP Vladimir Sara Bauer», distrito Andoas, provincia Datum del Marañón y departamento Loreto. De la revisión de antecedentes e imágenes satelitales, el área establecida en el informe de reconocimiento fue modificada teniendo como área final de 0,56 ha (Figura 5.2 y Anexo D.2).

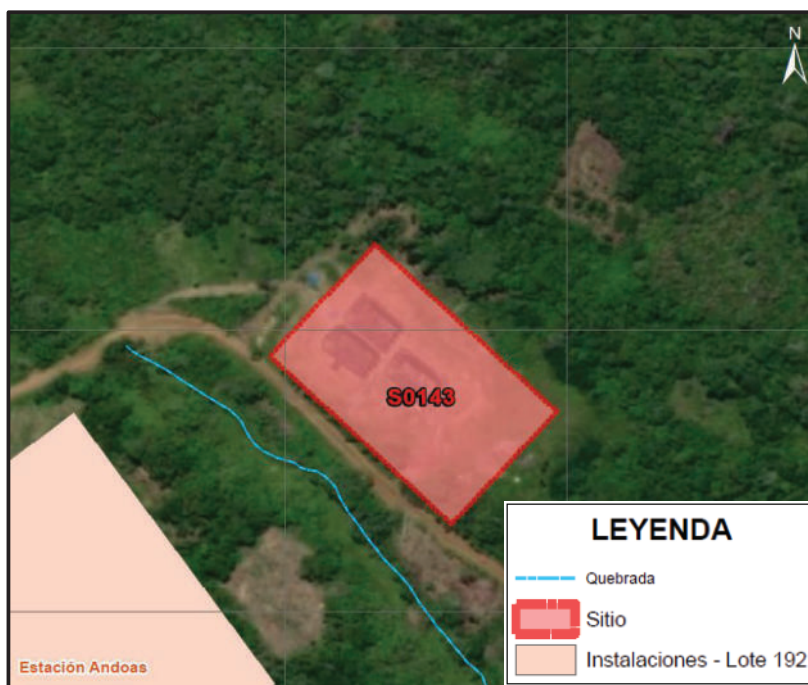
Figura 5.3. Ubicación del sitio S0143

El sitio S0143 se ubica en el ámbito de la cuenca del río Pastaza, en el Lote 192, a 1 km de la comunidad de Nuevo Andoas, distrito Andoas, provincia Datem del Marañón y departamento de Loreto. El área del sitio fue modificada debido a que se incluyó la referencia R003890 descrita como posible sitio impactado, ubicada a 20 m del sitio considerándose un área total de 1,92 ha (Figura 5.3 y Anexo D.2).

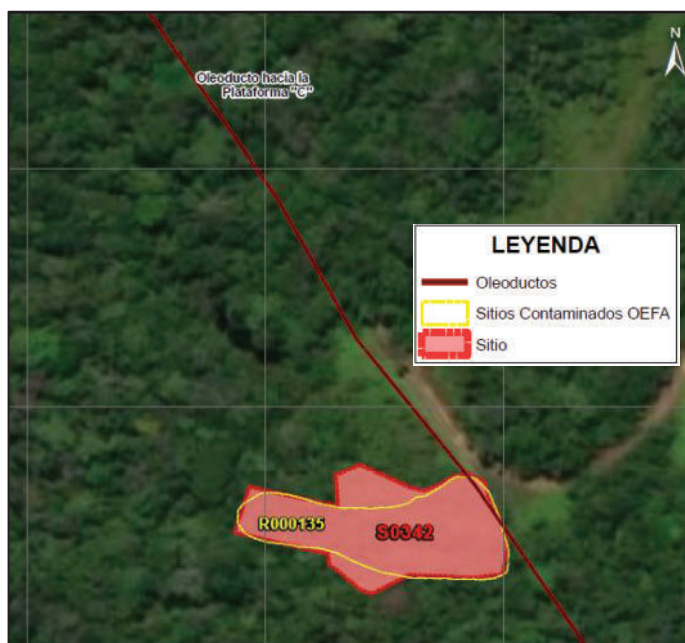
**Figura 5.9.** Ubicación del sitio S0342

El sitio S0342 se ubica a 2,9 km en línea recta al noreste de la comunidad nativa Nuevo Andoas y a 250 m al suroeste de los pozos CAPS-10D, CAPS 11D, CAPS-13D, CAPS 16D y CAPS 17D contenidos en la plataforma C del yacimiento Capahuari Sur, y corresponde a un bosque secundario con vegetación arbórea, así como, suelo limo arcilloso. De la revisión de antecedentes, el área establecida en la ficha de reconocimiento fue modificada teniendo como área final 0,38 ha, que incluye el área de la referencia R000135 (Figura 5.9 y Anexo D.2).

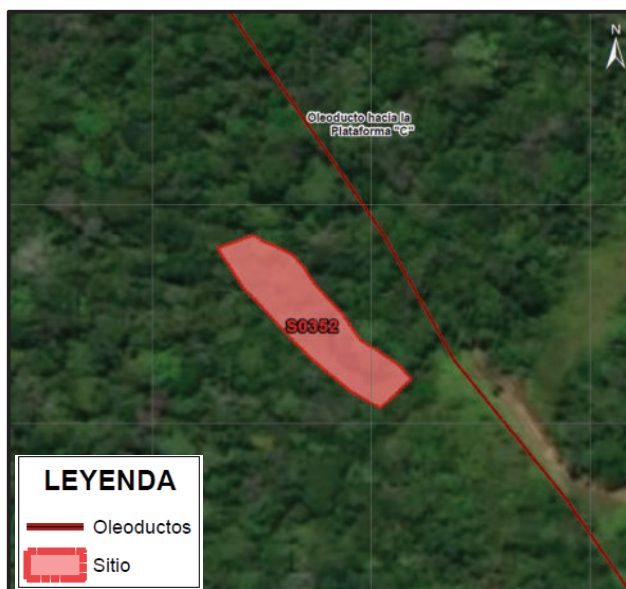
**Figura 5.11.** Ubicación del sitio S0352

El sitio S0352 se ubica a 2,8 km en línea recta al noreste de la comunidad nativa Nuevo Andoas y a 300 m al suroeste de los pozos CAPS-10D, CAPS 11D, CAPS-13D, CAPS 16D y CAPS 17D contenidos en la plataforma C del yacimiento Capahuari Sur, y

corresponde a un bosque secundario con vegetación arbustiva, presentando una cocha sin nombre, así como, suelo arcilloso (Figura 5.11 y Anexo D.2).

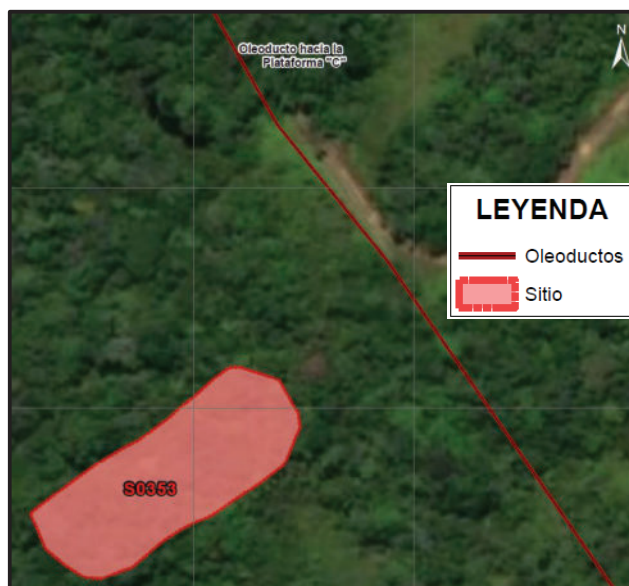
**Figura 5.12.** Ubicación del sitio S0353

El sitio S0353 se ubica a 2,8 km en línea recta al noreste de la comunidad nativa Nuevo Andoas y a 330 m al suroeste de los pozos CAPS-10D, CAPS 11D, CAPS-13D, CAPS 16D y CAPS 17D contenidos en la plataforma C del yacimiento Capahuari Sur, y corresponde a un bosque secundario con vegetación herbácea y arbórea, así como, suelo limo arcilloso (Figura 5.12 y Anexo D.2).

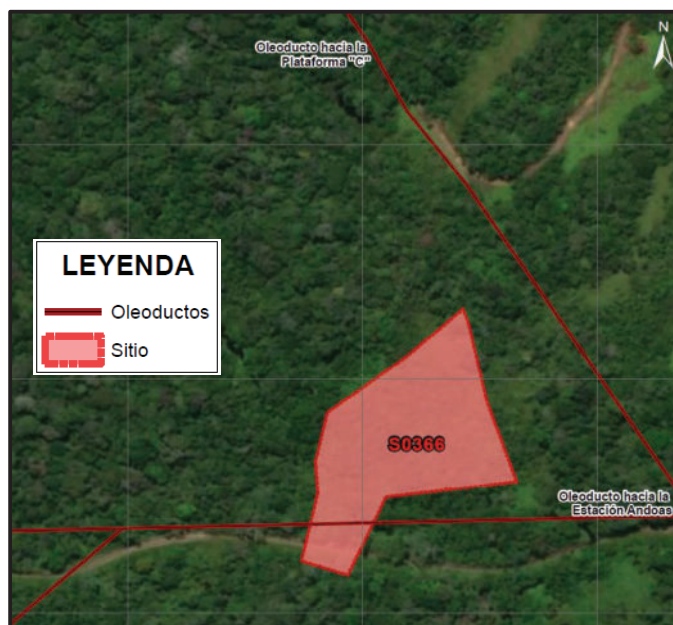
**Figura 5.13.** Ubicación del sitio S0366

El sitio S0366 se ubica a 2,8 km en línea recta al este de la comunidad nativa Nuevo Andoas y a 320 m al suroeste de los pozos CAPS-10D, CAPS 11D, CAPS-13D, CAPS 16D y CAPS 17D contenidos en la plataforma C del yacimiento Capahuari Sur, y

corresponde a un bosque secundario con vegetación arbórea, arbustiva y herbácea, así como, suelo limo arcilloso (Figura 5.13 y Anexo D.2).

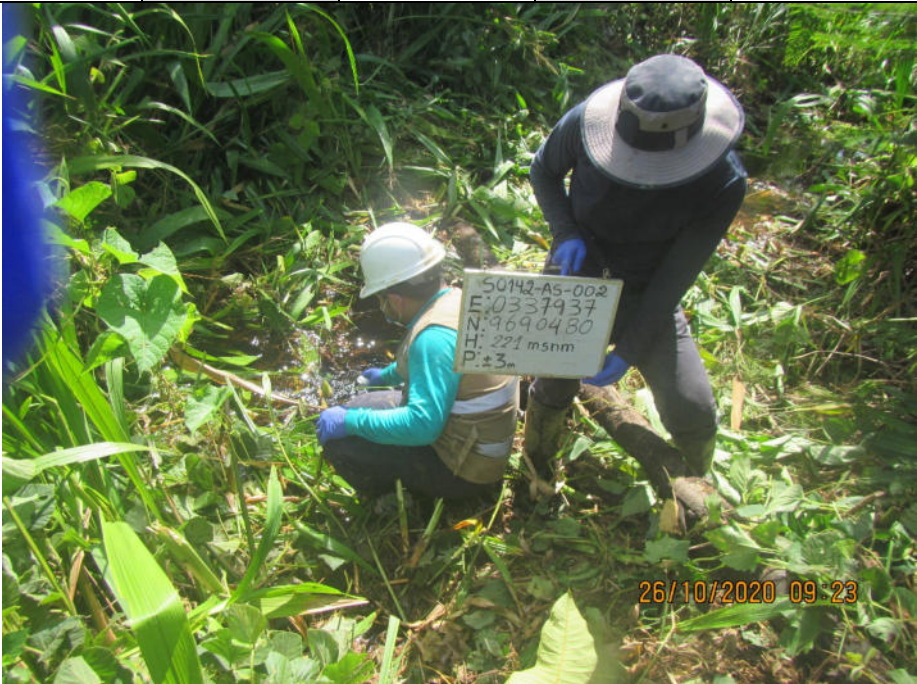
| Distrito | Andoas | Provincia | Datém del Maraón | Departamento | Loreto |
|---|---|---|---|---|---|
| <b>DESCRIPCIÓN:</b> Punto ubicado en la quebrada Ismacaño, en el tramo de la quebrada que pasa por el área del sitio, a aproximadamente 60 m al sureste del tanque de combustible JP-1– Lote 192 y del aeropuerto «Alferez FAP Vladimir Sara Bauer». | | | | | |

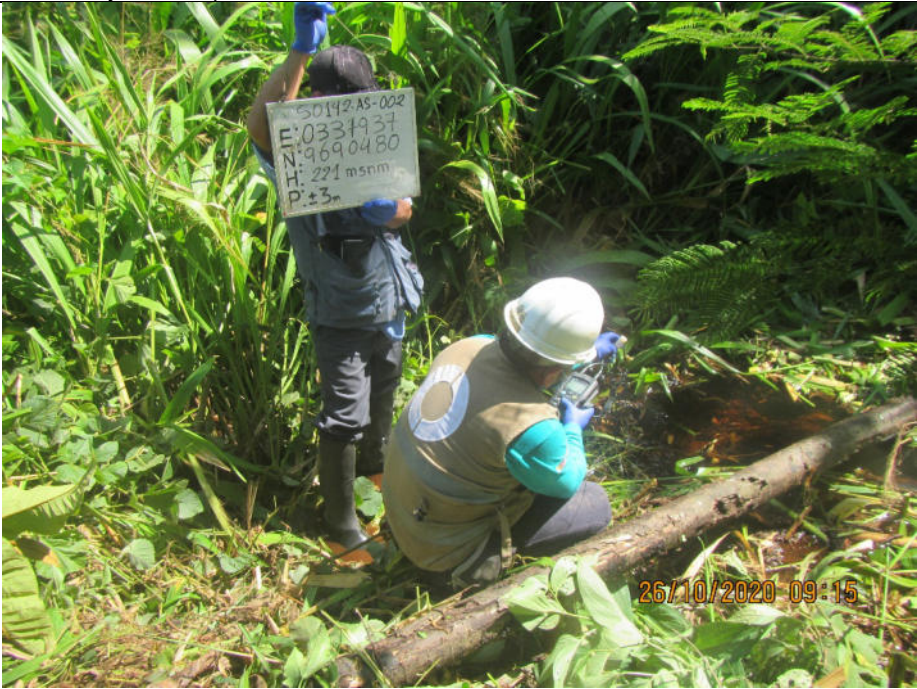
| Distrito | Andoas | Provincia | Datém del Maraón | Departamento | Loreto |
|---|---|---|---|---|---|
| <b>DESCRIPCIÓN:</b> Medición de parámetros de campo en el Punto S0142-AS-002. | | | | | |

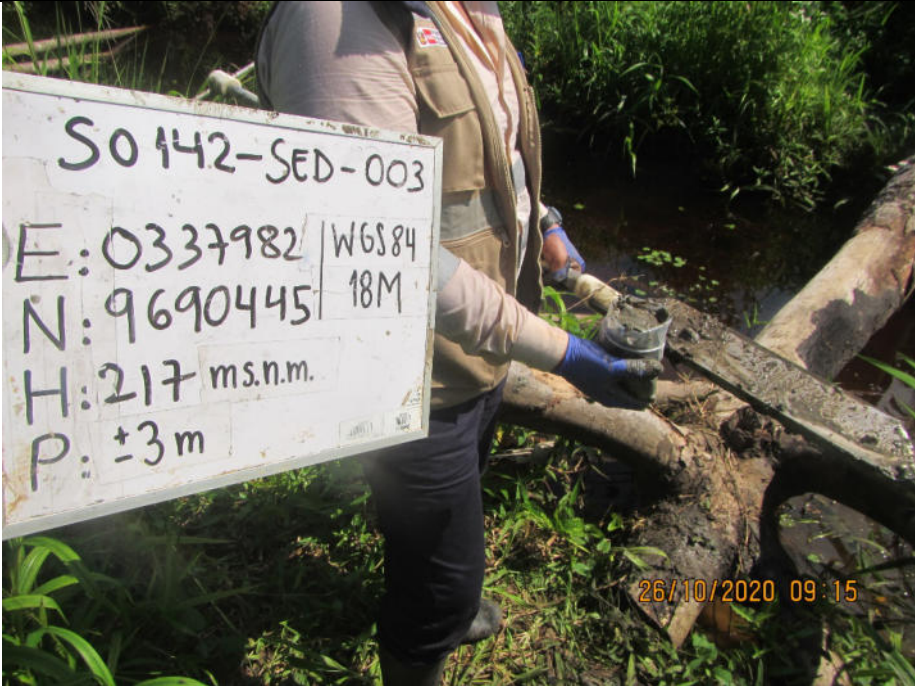
| Distrito | Andoas | Provincia | Datém del Marañón | Departamento | Loreto |
|---|---|---|---|---|---|
| <b>DESCRIPCIÓN:</b> Punto ubicado en la quebrada Ismacaño, aguas abajo del área del sitio, a aproximadamente 110 m al sureste del tanque de combustible JP-1– Lote 192 y del aeropuerto «Alférez FAP Vladimir Sara Bauer». | | | | | |

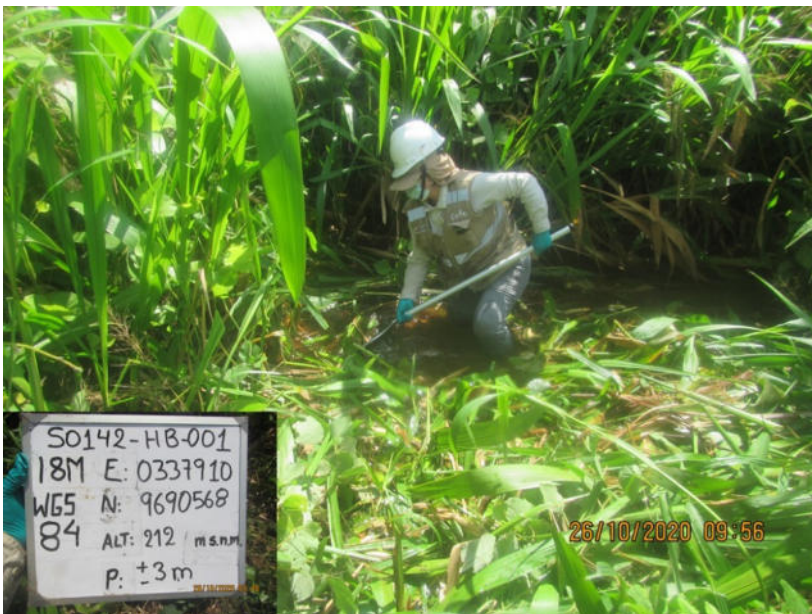
| Distrito | Andoas | Provincia | Datém del Maraón | Departamento | Loreto |
|---|---|---|---|---|---|
| <b>DESCRIPCIÓN:</b> Muestreo de macrobentos con red D-net en el punto S0142-HB-001 en el quebrada Ismacaño, sin evidencia de afectación organoléptica por hidrocarburos al remover el sustrato. | | | | | |

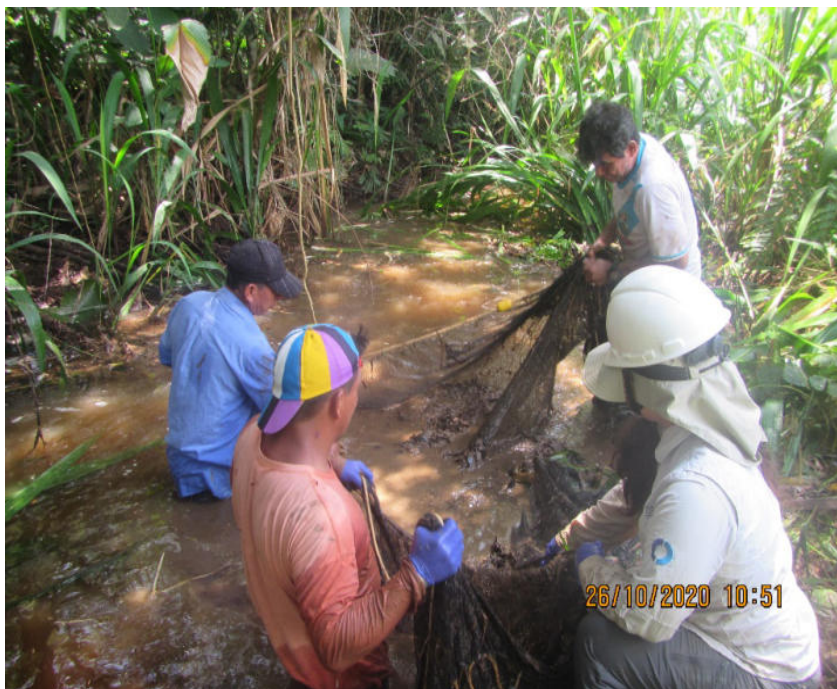
| <b>FOTOGRAFÍA N.º 03</b> | |

| <b>DESCRIPCIÓN:</b> | Muestreo de peces con red de arrastre en el punto S0142-HB-001 en el quebrada Ismacaño. Presencia de vegetación flotante. |

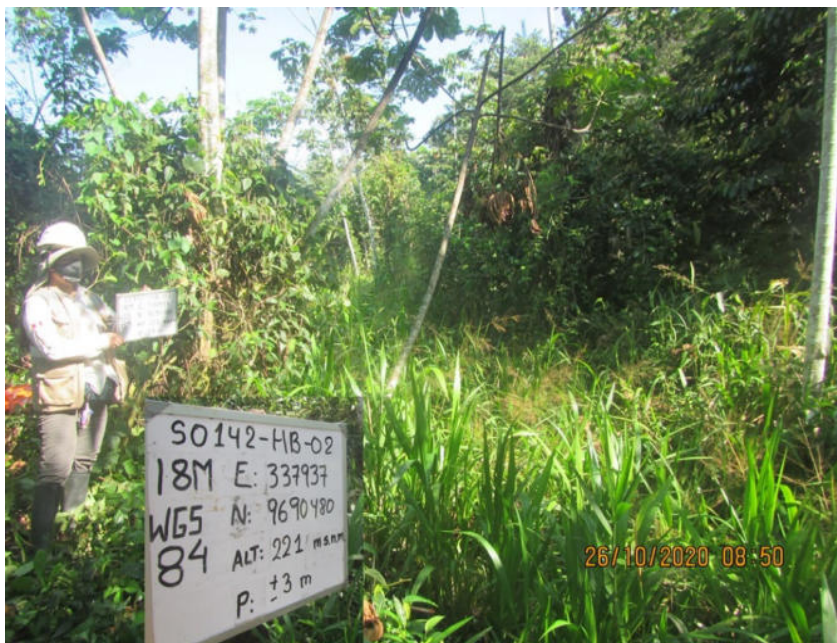
| <b>FOTOGRAFÍA N.º 04</b> | |

| <b>DESCRIPCIÓN:</b> | Quebrada Ismacaño en el sitio S0142. Corresponde a un ambiente acuático de aguas negras de transparencia total, con abundante vegetación herbácea en las orillas y como vegetación flotante. |

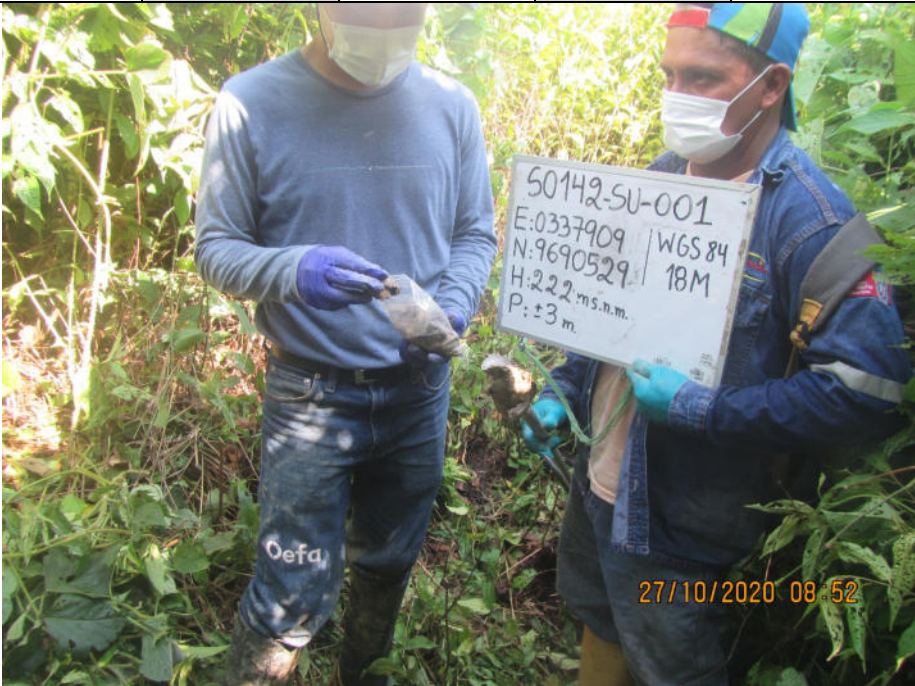
| Distrito | Andoas | Provincia | Datém del Marañón | Departamento | Loreto |
|---|---|---|---|---|---|
| Punto de muestreo ubicado a aproximadamente 50 m al noreste del tanque de combustible JP-1 y 95 m al noreste del aeródromo «Alferez FAP Vladimir Sara Bauer». | | | | | |

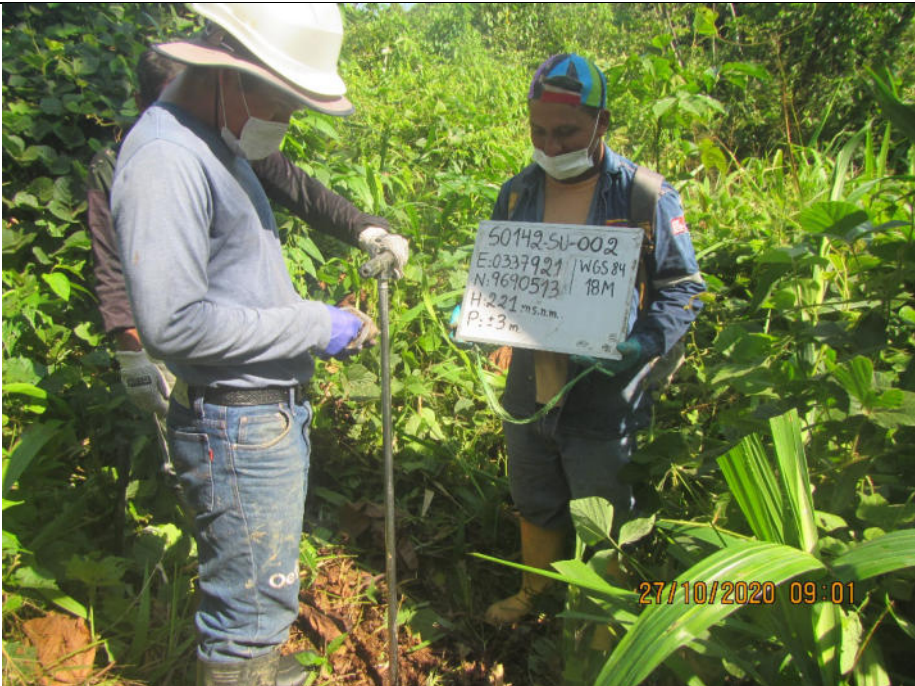
| Distrito | Andoas | Provincia | Datém del Marañón | Departamento | Loreto |
|---|---|---|---|---|---|
| Punto de muestreo ubicado a aproximadamente 50 m al noreste del tanque de combustible JP-1 y 95 m al noreste del aeródromo «Alferez FAP Vladimir Sara Bauer». | | | | | |

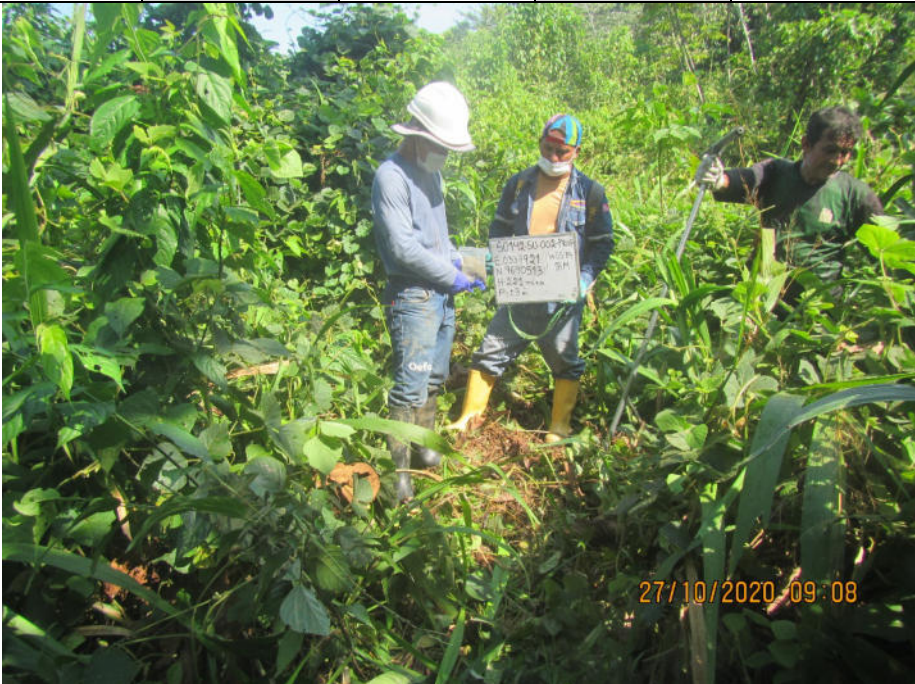
| Distrito | Andoas | Provincia | Datém del Maraón | Departamento | Loreto |
|---|---|---|---|---|---|
| <b>DESCRIPCIÓN:</b> Punto de muestreo a nivel de profundidad ubicado a aproximadamente a 52 m al noreste tanque de combustible JP-1 y a 87 m al noreste del aeródromo «Alferez FAP Vladimir Sara Bauer». | | | | | |

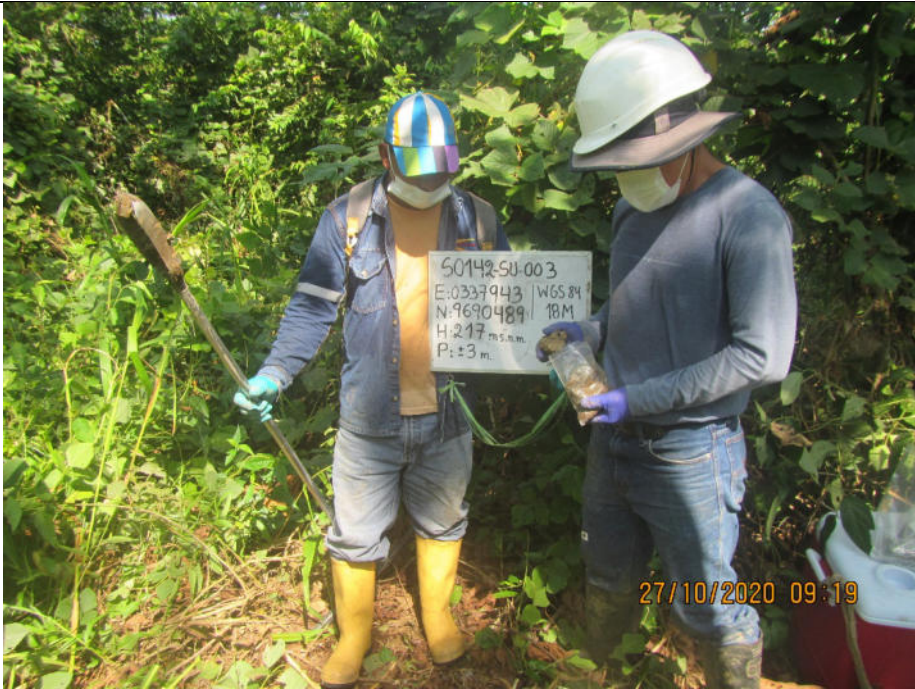
| Distrito | Andoas | Provincia | Datém del Maraón | Departamento | Loreto |
|---|---|---|---|---|---|
| <b>DESCRIPCIÓN:</b> Punto de muestreo ubicado a aproximadamente 68 m al este del tanque de combustible JP-1 y a 75 m al noreste del aeródromo «Alferez FAP Vladimir Sara Bauer». | | | | | |

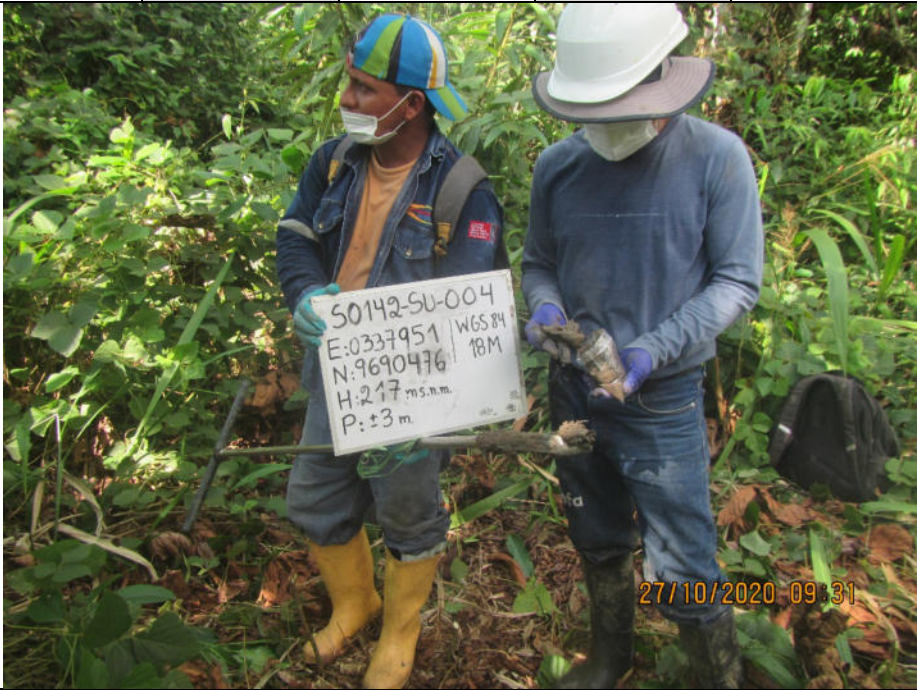
| Distrito | Andoas | Provincia | Datém del Maraón | Departamento | Loreto |
|---|---|---|---|---|---|
| <b>DESCRIPCIÓN:</b> Punto de muestreo ubicado a aproximadamente 77 m al sureste del tanque de combustible JP-1 y a 95 m al noreste del aeródromo «Alferez FAP Vladimir Sara Bauer». | | | | | |

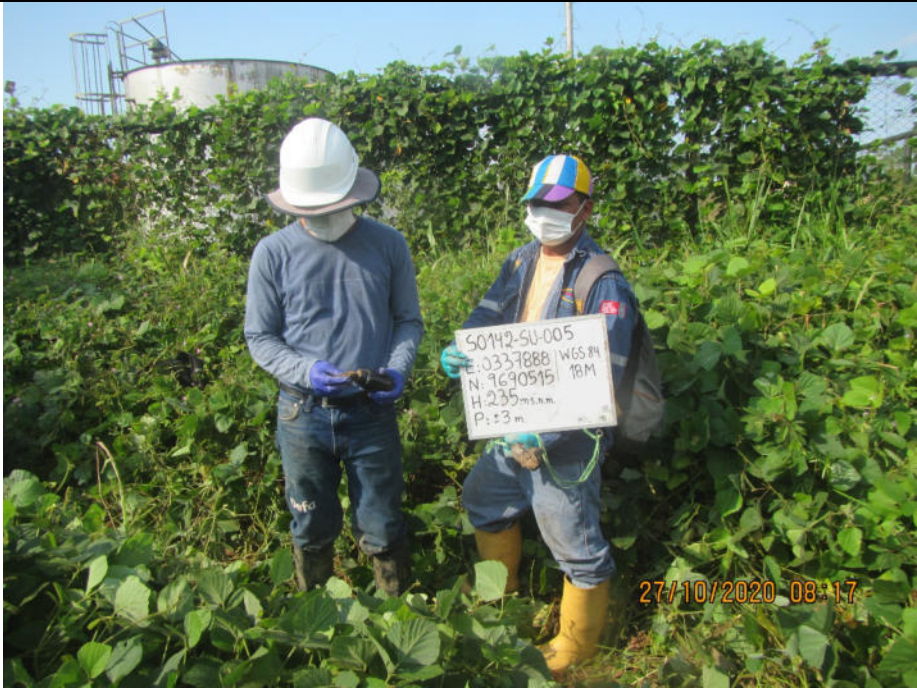
| Distrito | Andoas | Provincia | Datém del Maraón | Departamento | Loreto |
|---|---|---|---|---|---|
| <b>DESCRIPCIÓN:</b> Punto de muestreo ubicado a aproximadamente 30 m al noreste del tanque de combustible JP-1 y a 95 m al noreste del aeródromo «Alferez FAP Vladimir Sara Bauer». | | | | | |

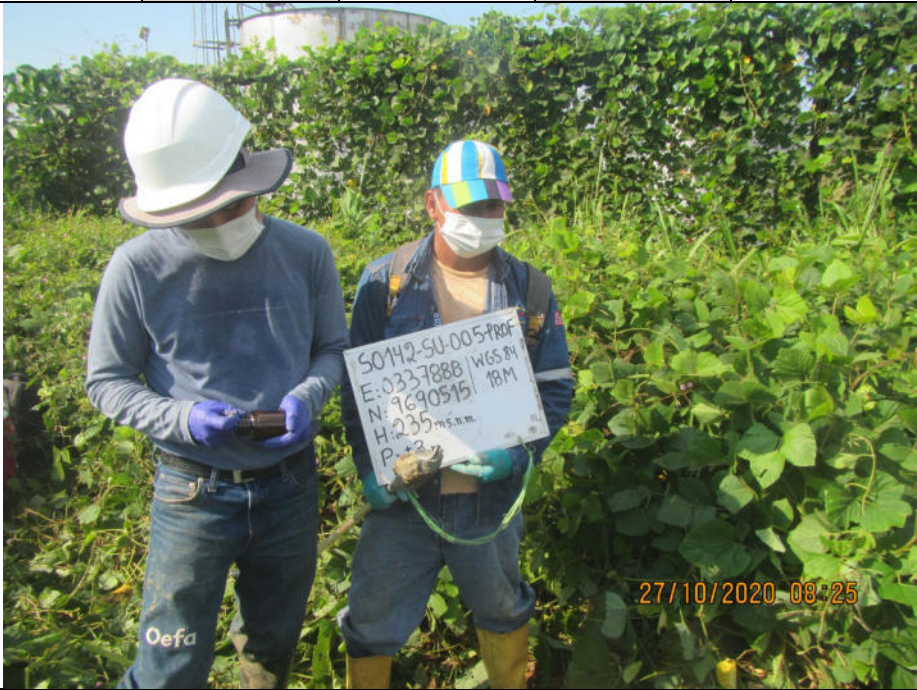
| Distrito | Andoas | Provincia | Datém del Maraón | Departamento | Loreto |
|---|---|---|---|---|---|
| <b>DESCRIPCIÓN:</b> Punto de muestreo a nivel de profundidad, ubicado a aproximadamente 30 m al noreste del tanque de combustible JP-1 y a 72 m al noreste del aeródromo «Alferez FAP Vladimir Sara Bauer». | | | | | |

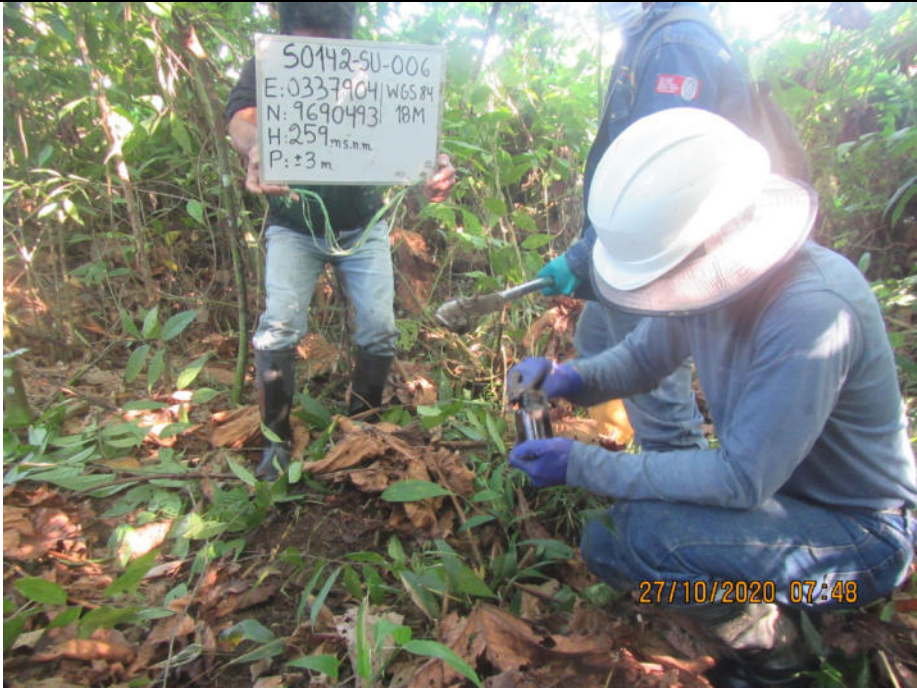
| Distrito | Andoas | Provincia | Datém del Maraón | Departamento | Loreto |
|---|---|---|---|---|---|
| <b>FOTOGRAFÍA N.º 8<br/>S0142-SU-006</b> | | | | | |

| Distrito | Andoas | Provincia | Datém del Maraón | Departamento | Loreto |
|---|---|---|---|---|---|
| <b>DESCRIPCIÓN:</b> Punto de muestreo ubicado a aproximadamente 29 m al este del tanque de combustible JP-1 y a 60 m al noreste del aeródromo «Alferez FAP Vladimir Sara Bauer». | | | | | |

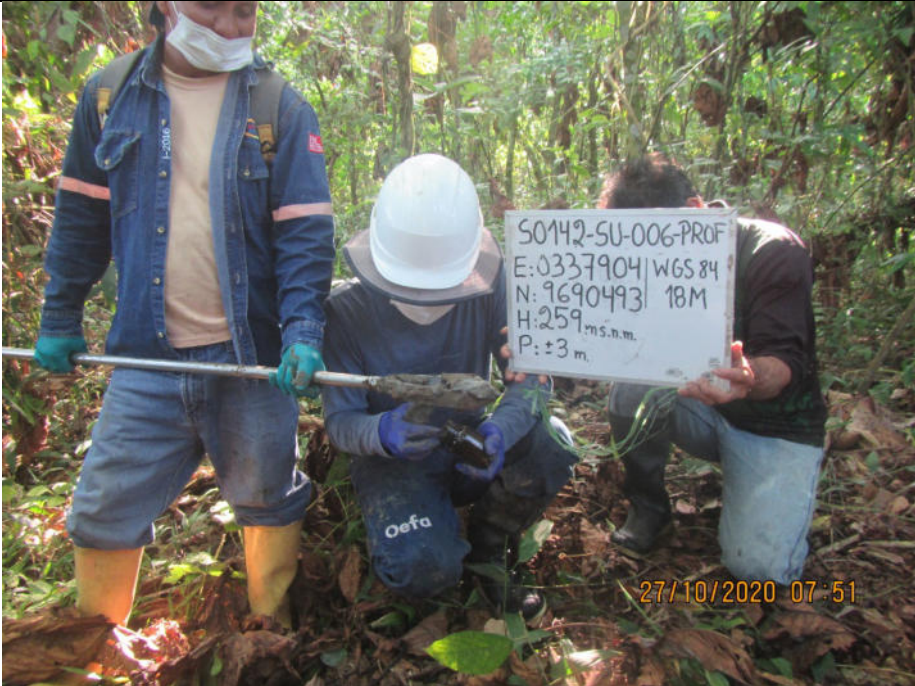
| Distrito | Andoas | Provincia | Datém del Marañón | Departamento | Loreto |
|---|---|---|---|---|---|
| <b>FOTOGRAFÍA N.º 9<br/>S0142-SU-006-PROF</b> | | | | | |

| Distrito | Andoas | Provincia | Datém del Marañón | Departamento | Loreto |
|---|---|---|---|---|---|
| <b>DESCRIPCIÓN:</b> Punto de muestreo a nivel de profundidad, ubicado a aproximadamente 29 m al este del tanque de combustible JP-1 y a 60 m al noreste del aeródromo «Alfárez FAP Vladimir Sara Bauer». | | | | | |
