**PERÚ****Ministerio  
del Ambiente****Organismo de Evaluación y  
Fiscalización Ambiental - OEFA****SSIM: Subdirección de  
Sitios Impactados**

**2020-I01-025518****INFORME N° 00122-2020-OEFA/DEAM-SSIM**

**ASUNTO :** Informe de Evaluación Ambiental para la identificación del sitio impactado por actividades de hidrocarburos con código S0142, ubicado en el Lote 192, microcuenca PAS-48, en el ámbito de la cuenca del río Pastaza, distrito Andoas, provincia Datem del Marañón, departamento Loreto.

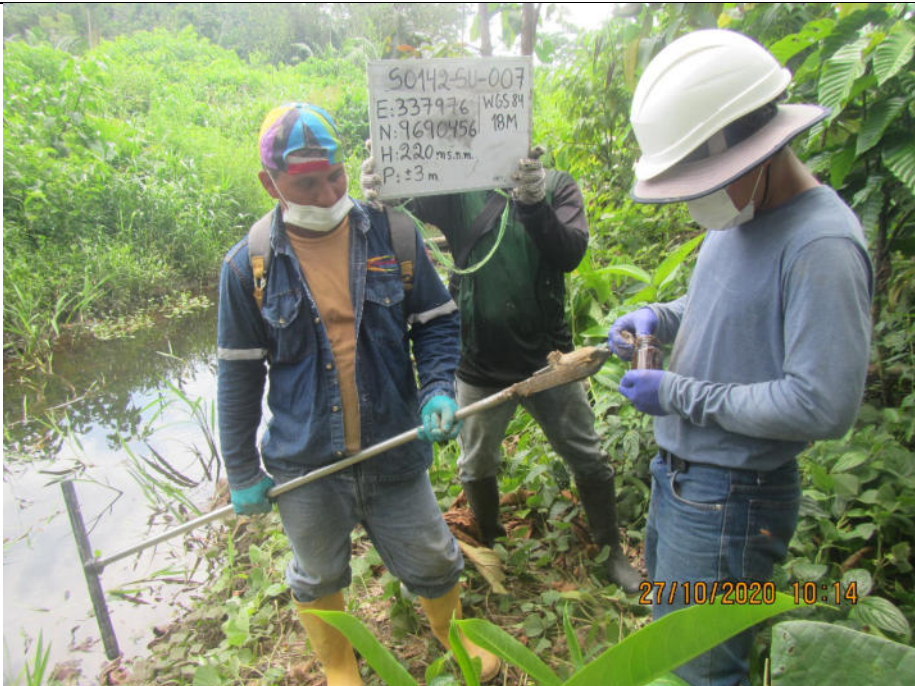
| Distrito | Andoas | Provincia | Datém del Marañón | Departamento | Loreto |
|---|---|---|---|---|---|
| <b>DESCRIPCIÓN:</b> Punto de muestreo ubicado fuera del sitio S0142, a aproximadamente 105 m al sureste del tanque de combustible JP-1 y a 89 m al noreste del aeródromo «Alfárez FAP Vladimir Sara Bauer». | | | | | |

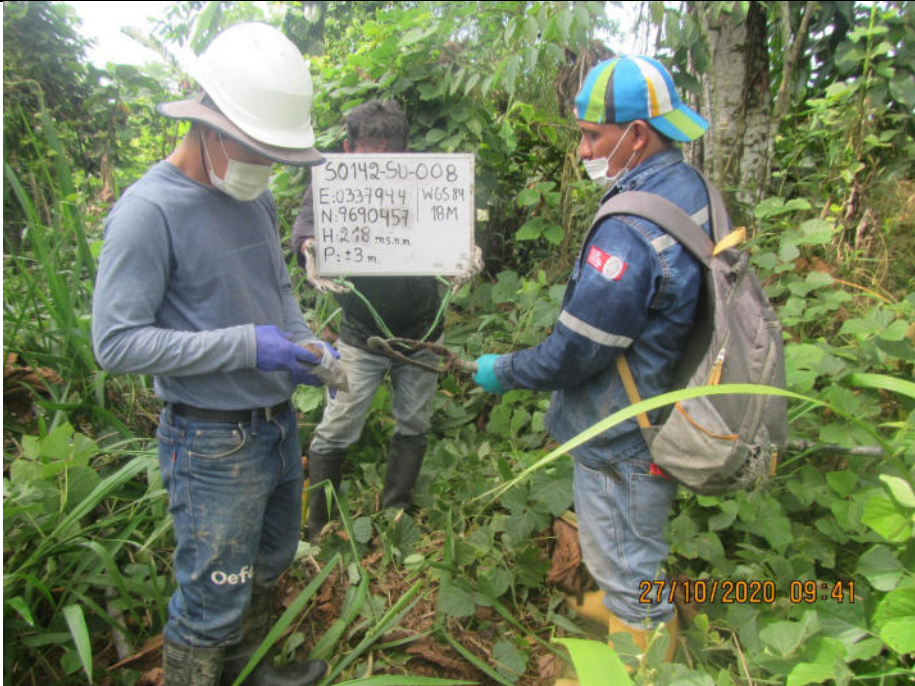
| Distrito | Andoas | Provincia | Datém del Maraón | Departamento | Loreto |
|---|---|---|---|---|---|
| <b>FOTOGRAFÍA N.º 11<br/>S0142-SU-008</b> | | | | | |

| Distrito | Andoas | Provincia | Datém del Maraón | Departamento | Loreto |
|---|---|---|---|---|---|
| Punto de muestreo ubicado a aproximadamente 75 m al sureste del tanque de combustible JP-1 y a 55 m al noreste del aeródromo «Alferez FAP Vladimir Sara Bauer». | | | | | |

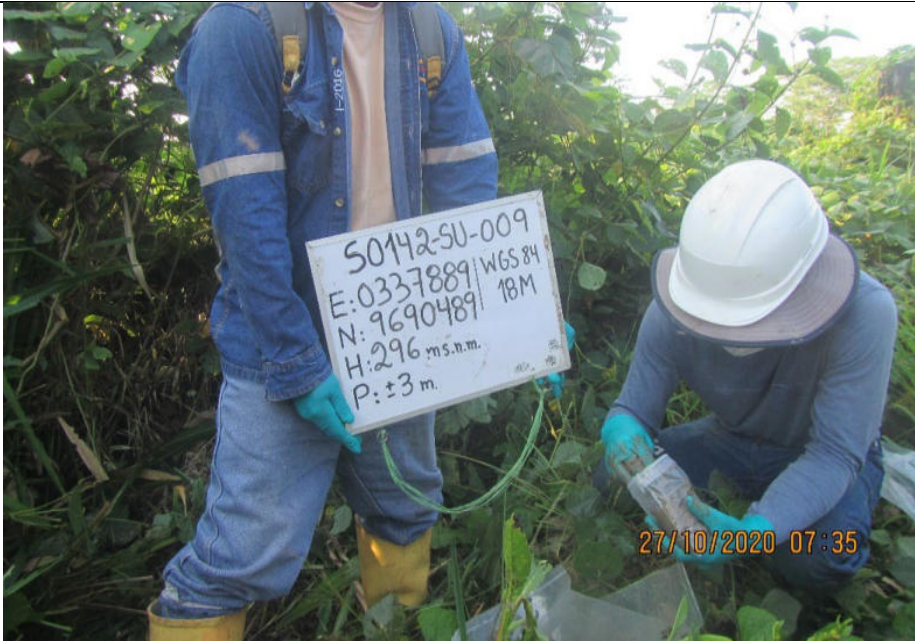
| Distrito | Andoas | Provincia | Datém del Maraón | Departamento | Loreto |
|---|---|---|---|---|---|
| <b>FOTOGRAFÍA N.º 12<br/>S0142-SU-009</b> | | | | | |

| Distrito | Andoas | Provincia | Datém del Maraón | Departamento | Loreto |
|---|---|---|---|---|---|
| Punto de muestreo ubicado a aproximadamente 12 m al sureste del tanque de combustible JP-1 y a 50 m al noreste del aeródromo «Alferez FAP Vladimir Sara Bauer». | | | | | |

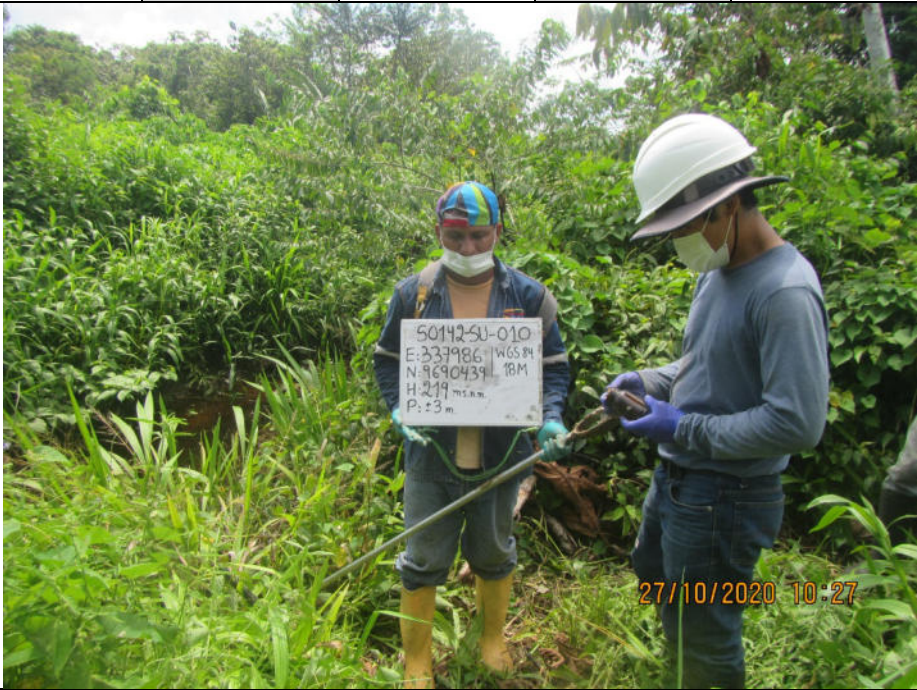
| Distrito | Andoas | Provincia | Datém del Maraón | Departamento | Loreto |
|---|---|---|---|---|---|
| <b>FOTOGRAFÍA N.º 13</b><br><b>S0142-SU-0010</b> | | | | | |

| Distrito | Andoas | Provincia | Datém del Maraón | Departamento | Loreto |
|---|---|---|---|---|---|
| <b>DESCRIPCIÓN:</b> Punto de muestreo ubicado a aproximadamente 120 m al sureste del tanque de combustible JP-1 y a 75 m al noreste del aeródromo «Alferez FAP Vladimir Sara Bauer». | | | | | |

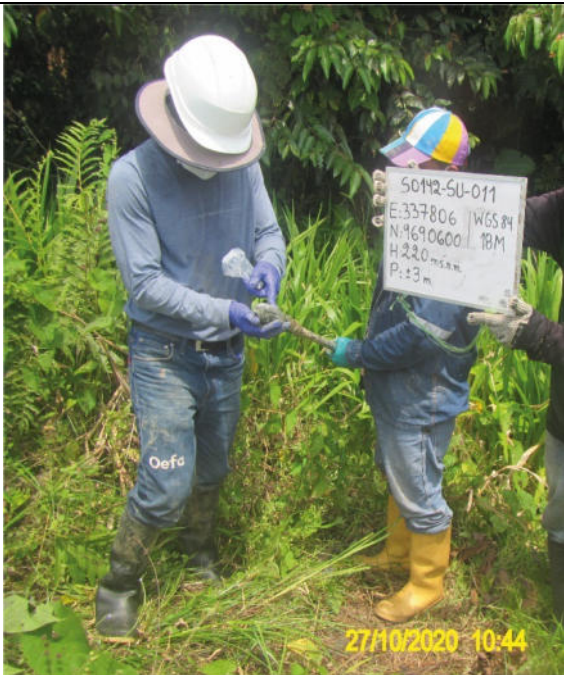
| Distrito | Andoas | Provincia | Datém del Maraón | Departamento | Loreto |
|---|---|---|---|---|---|
| <b>FOTOGRAFÍA N.º 14</b><br><b>S0142-SU-011</b> | | | | | |

| Distrito | Andoas | Provincia | Datém del Maraón | Departamento | Loreto |
|---|---|---|---|---|---|
| <b>DESCRIPCIÓN:</b> Punto de muestreo ubicado a aproximadamente 85 m al noreste del tanque de combustible JP-1 y a 155 m al noreste del aeródromo «Alferez FAP Vladimir Sara Bauer». | | | | | |

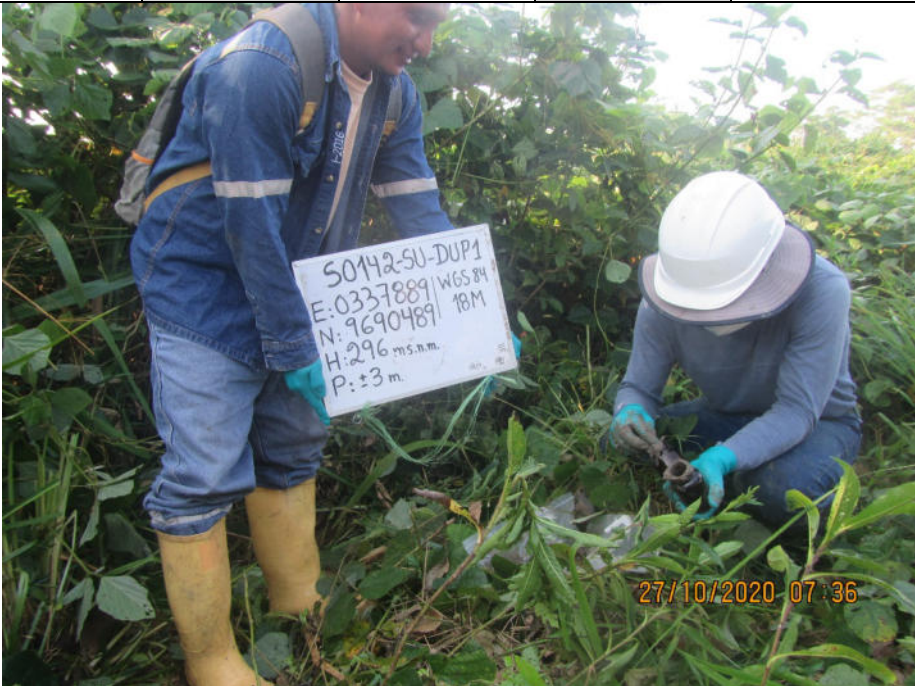
| Distrito | Andoas | Provincia | Datém del Maraón | Departamento | Loreto |
|---|---|---|---|---|---|
| <b>FOTOGRAFÍA N.º 15</b><br><b>S0142-SU-DUP1</b> | | | | | |

| Distrito | Andoas | Provincia | Datém del Maraón | Departamento | Loreto |
|---|---|---|---|---|---|
| <b>DESCRIPCIÓN:</b> Punto de muestreo de suelo S0142-SU-DUP1 correspondiente a la muestra S0142-SU-009. | | | | | |

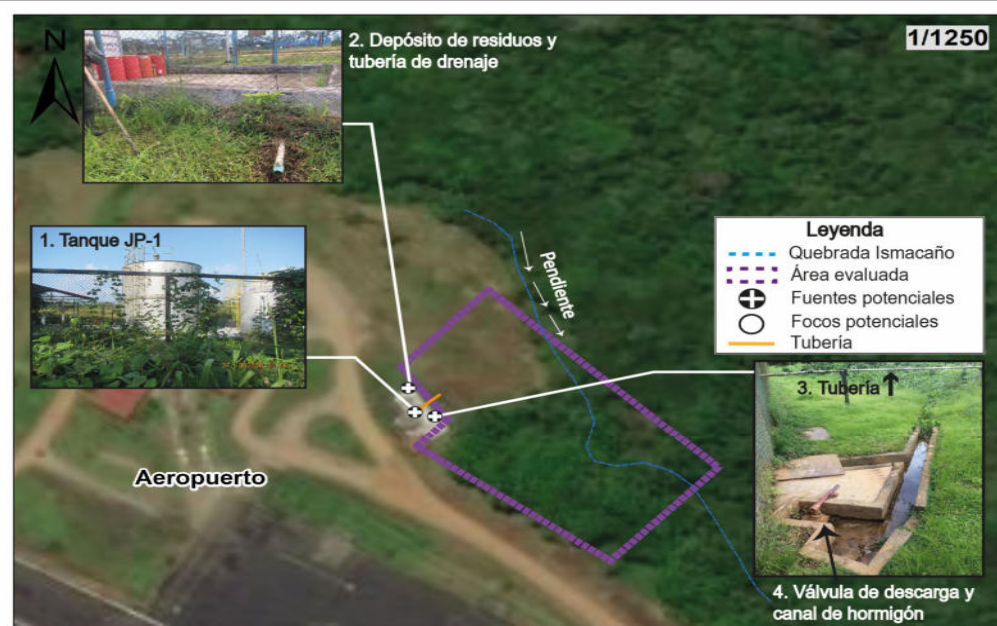
Figura que muestra las fuentes primarias potenciales de contaminación en el sitio S0142.

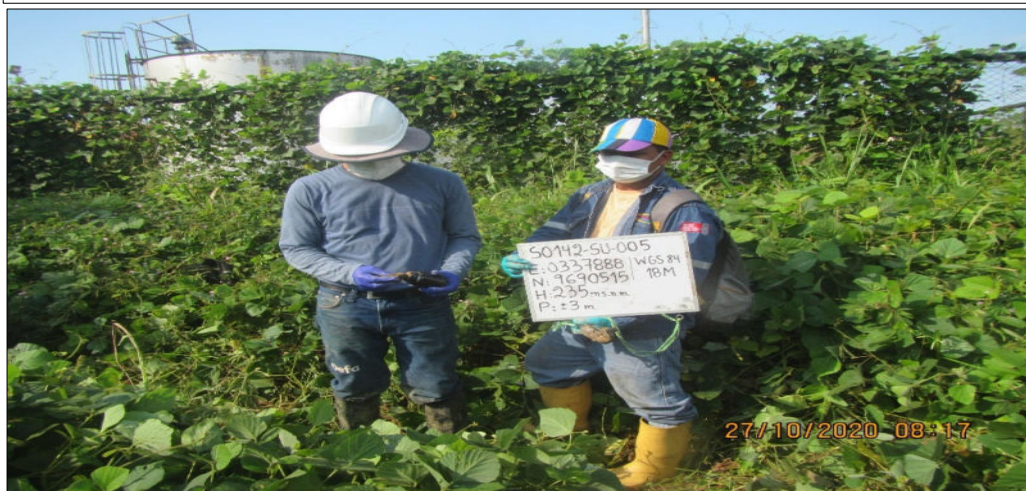
El punto S0142-SU-005, el cual reportó concentraciones de arsénico y plomo que superan los ECA para suelo, uso industrial, esta ubicado a aproximadamente 30 m al noreste del tanque de combustible JP-1 y a 95 m al noreste del aeródromo «Alfárez FAP Vladimir Sara Bauer». Al fondo de la fotografía se encuentra el Tanque JP-1, el cual almacena el combustible que abastece a las aeronaves del aeródromo.

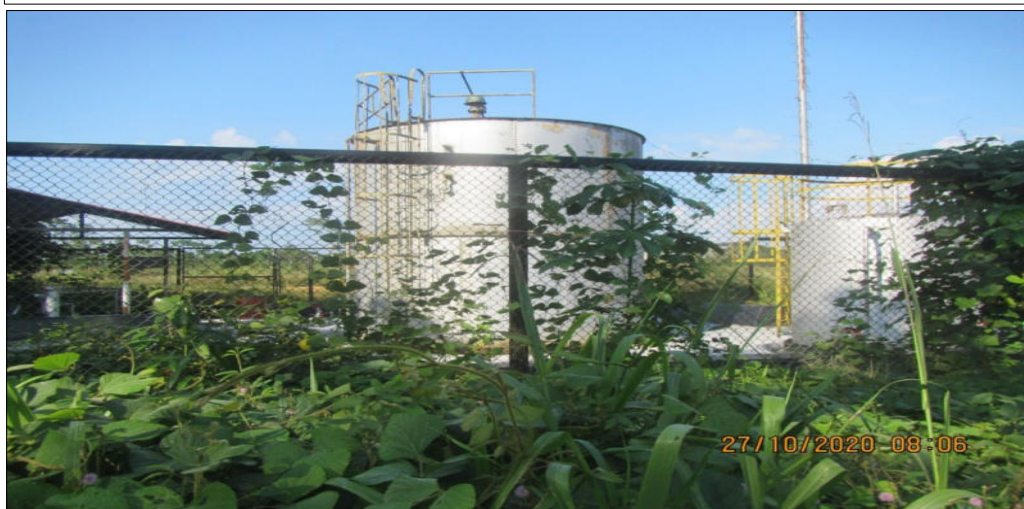
En la fotografía se muestra al Tanque JP-1 y parte de las instalaciones asociadas, el cual almacena el combustible Turbojet que abastece a las aeronaves del aeródromo «Alfárez FAP Vladimir Sara Bauer»

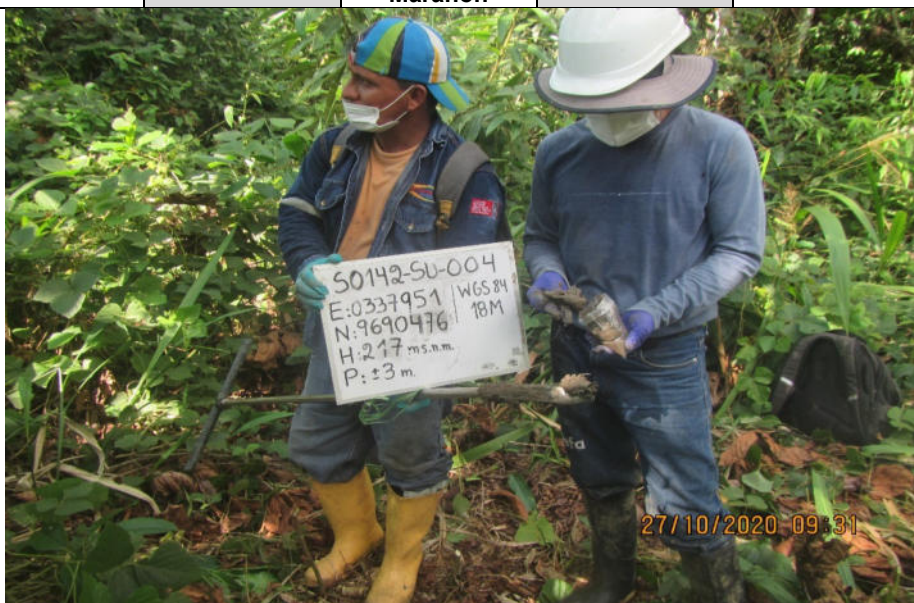
Punto de muestreo ubicado a aproximadamente 77 m al sureste del tanque de combustible JP-1 y a 95 m al noreste del aeródromo «Alferez FAP Vladimir Sara Bauer».

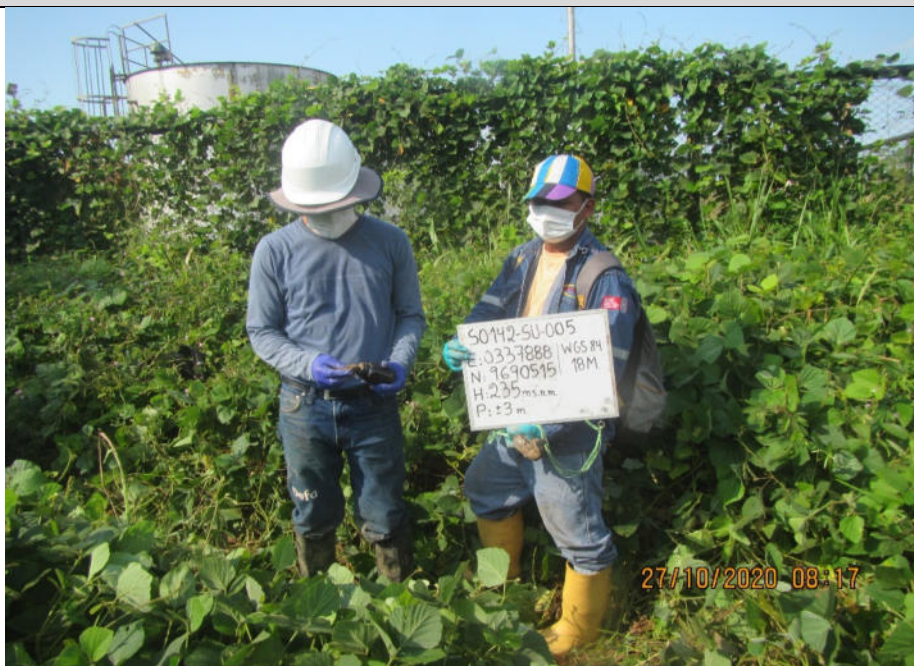
Punto de muestreo ubicado a aproximadamente 30 m al noreste del tanque de combustible JP-1 y a 95 m al noreste del aeródromo «Alferez FAP Vladimir Sara Bauer».
