Organismo de Evaluación y
Fiscalización Ambiental - OEFA

INFORME N° 00256- 2019-OEFA/DEAM-SSIM

a.	Zona evaluada	Sitio con código S0144 ubicado en el Lote 192, en el ámbito de la cuenca del río Pastaza.
----	---------------	---

b.	Problemática identificada	Evaluar la calidad ambiental del sitio S0144 para su identificación como sitio impactado por actividades de hidrocarburos y la estimación del nivel de riesgo a la salud y al ambiente.
c.	La actividad se realizó en el marco de	Planefa 2019
d.	Periodo de ejecución	27 al 31 de marzo y 01 de abril del 2019
e.	Tipo de evaluación	Identificación de Sitio Impactado por actividades de Hidrocarburos, según la normativa especial.

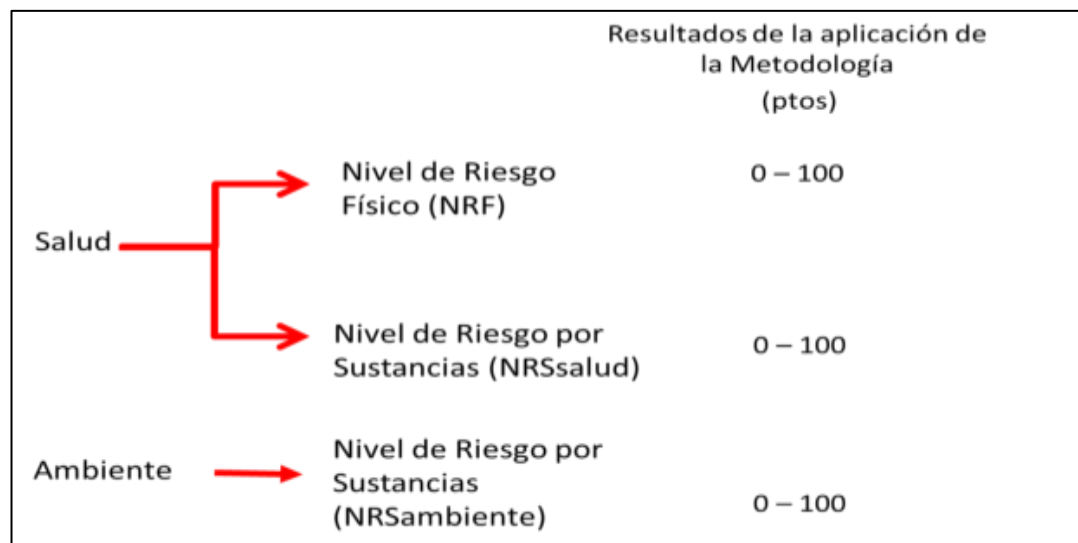
Figura 7.5 Indicadores de riesgos por presencia de peligros de tipo físico y por presencia de sustancias contaminantes

Cabe recordar que la metodología, establece tres indicadores que muestran los riesgos por la presencia de peligros de tipo físico y por la presencia de sustancias contaminantes.

Para la aplicación de la metodología se ha utilizado la «ficha de evaluación», la cual es una hoja de cálculo de Excel, y está programada con los algoritmos establecidos en la metodología y la cual nos proporciona los resultados de la aplicación de la metodología de la estimación del nivel de riesgo.

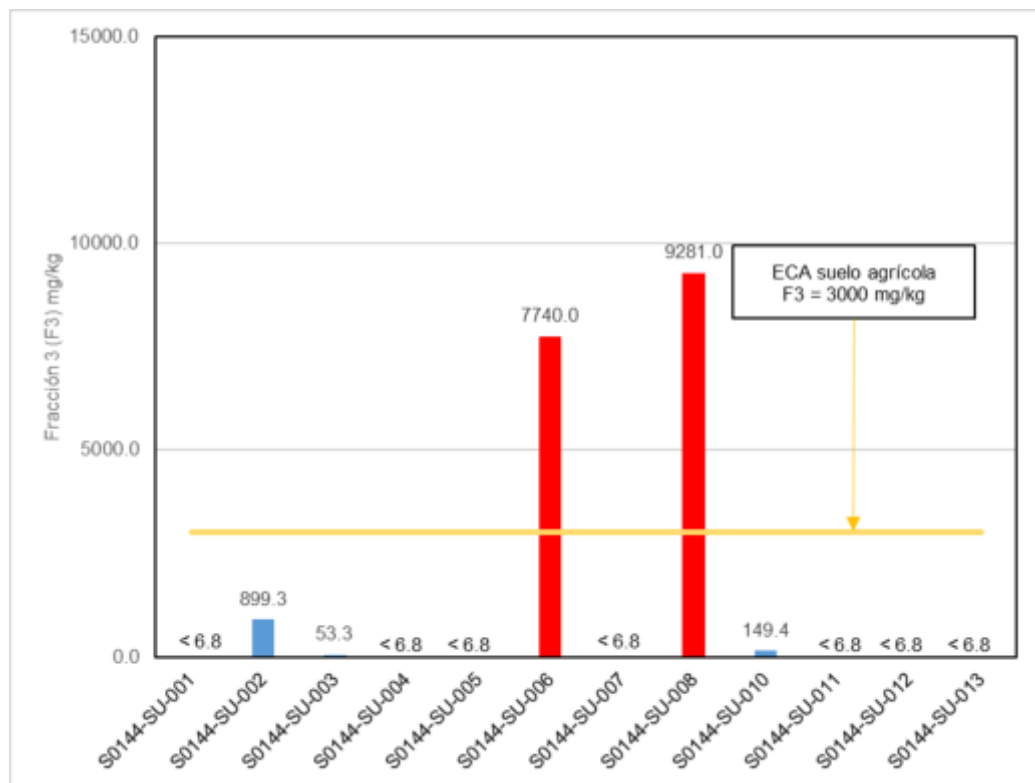
Figura 8.2 Resultados de la Fracción de hidrocarburos F3 en el sitio S0144

De acuerdo con los resultados obtenidos, se observa que la concentración de hidrocarburos de petróleo en la fracción F3 (>C28-C40) de las muestras con códigos S0144-SU-006 y S0144-SU-008 superaron el ECA para suelo de uso agrícola (Figura 8.2), Anexo 1.12.

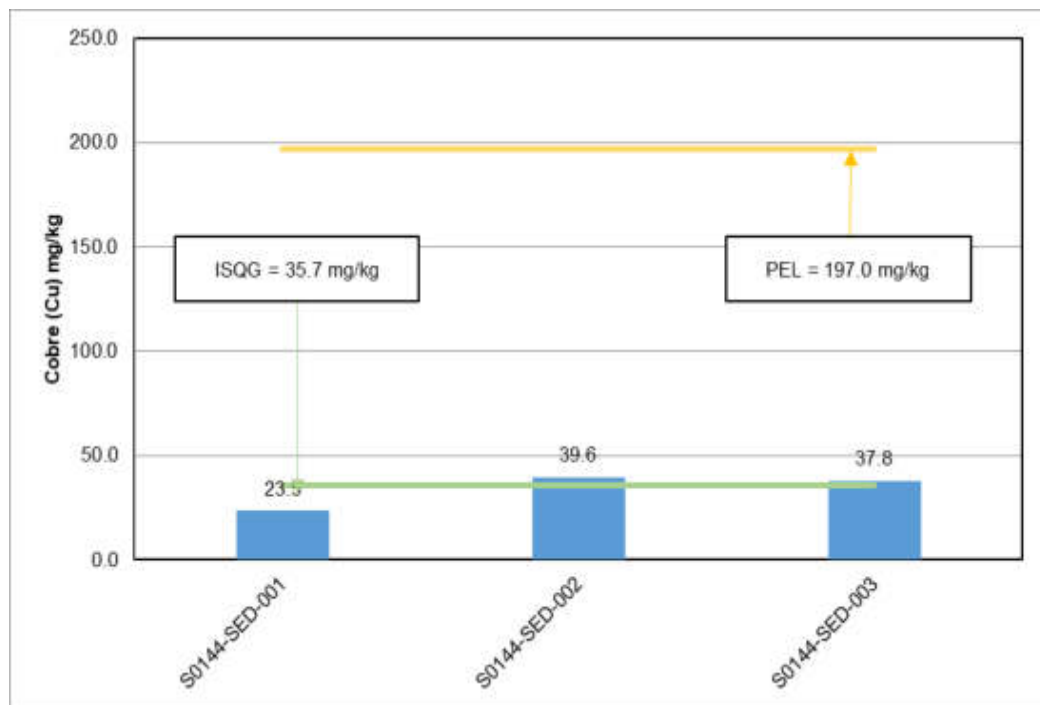
Figura 8.4 Resultados del Cobre para el sitio S0144 en sedimento

Para el parámetro cobre, en las muestras S0144-SED-002 y S0144-SED-003, los resultados de laboratorio superaron el valor ISQG (35,7 mg/kg) de la normativa referencial, sin embargo, todas las muestras se encuentran por debajo del valor PEL (197,0 mg/kg) de la normativa de referencial.

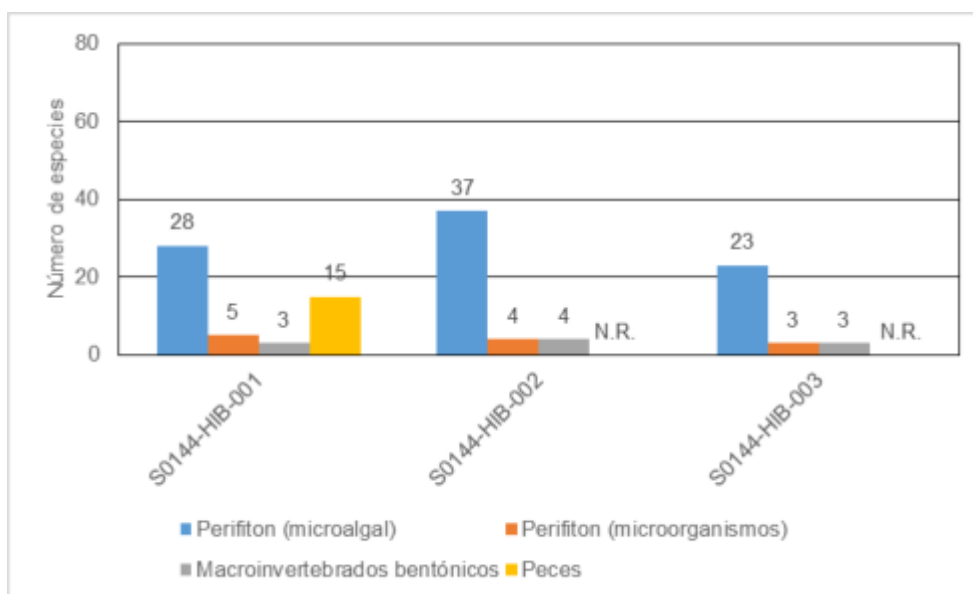
Figura 8.5 Riqueza de comunidades hidrobiológicas por puntos de muestreo en el sitio S0144

En la Figura 8.5. se presenta la riqueza hidrobiológica en cada uno de los puntos de muestreo en la quebrada Ismayaku.

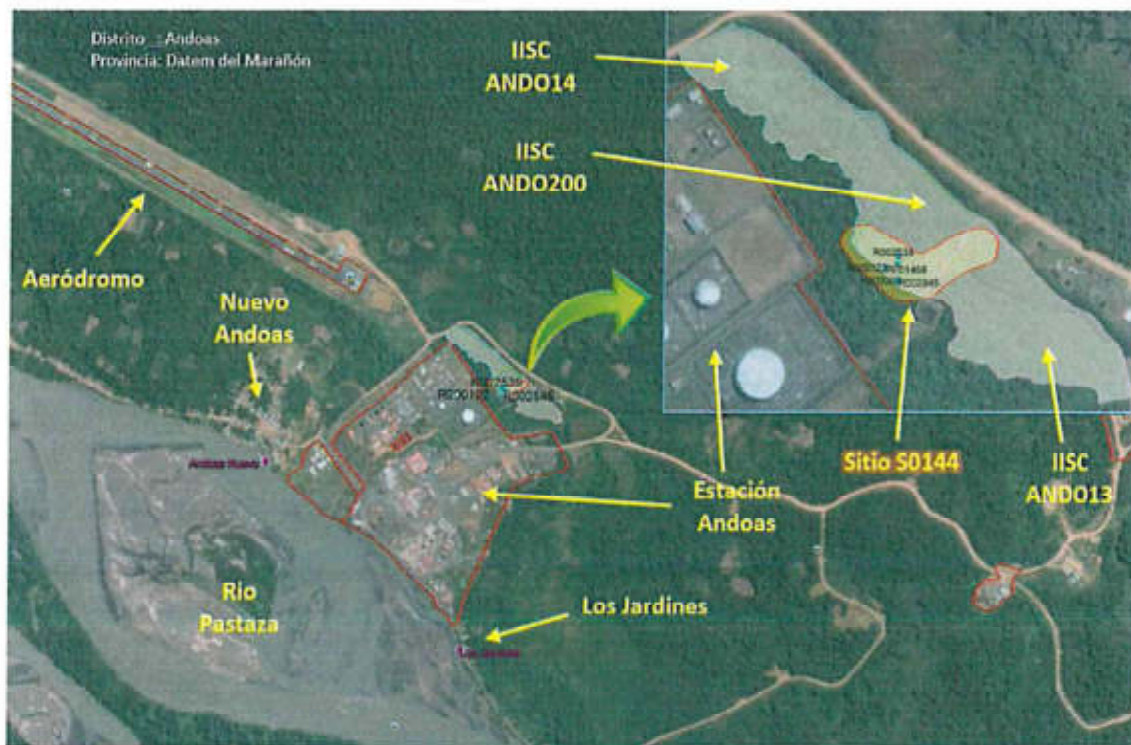
Figura N.º 4-1. Ubicación del sitio S0144

10. El posible sitio impactado S0144 se encuentra ubicado en el ámbito de la cuenca del río Pastaza, a 50 m al noreste de la estación Andoas de Petroperú, comunidad de Nuevo Andoas, distrito de Andoas, provincia de Datem del Marañón y departamento de Loreto (ver, **Figura N.º 4-1**).

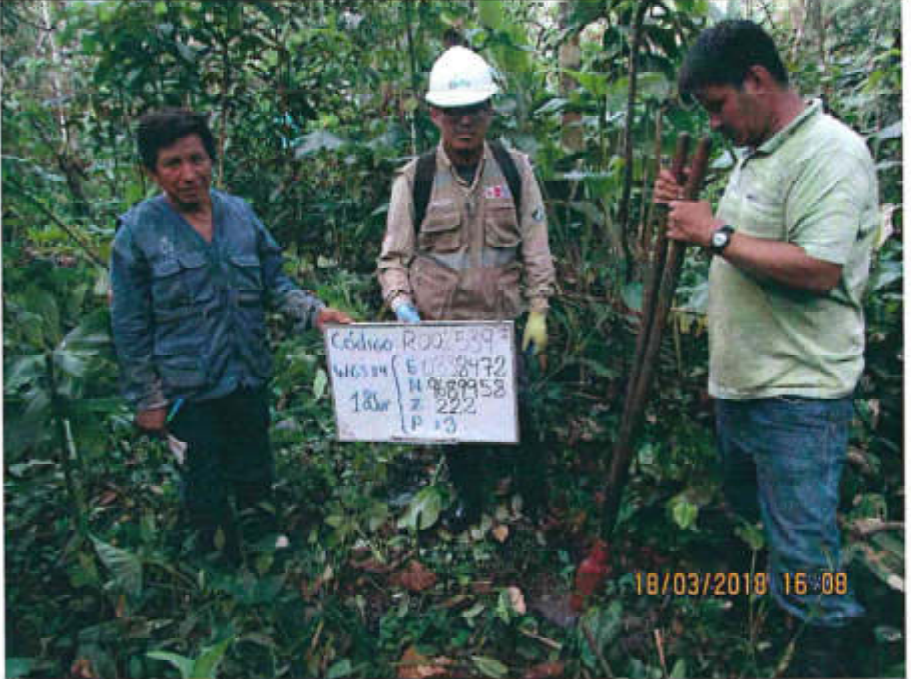
VISITA DE RECONOCIMIENTO DE POSIBLE SITIO IMPACTADO S0144					
CUE: 2018-05-0005			CUC: 03-03-2018-402		
Distrito	Andoas	Provincia	Fecha del Muestreo	Departamento	Loreto
FOTOGRAFÍA N.º 3 R002539

Fecha: 18/03/2018					
Hora: 16:08 horas					
COORDENADAS UTM -WGS 84 – ZONA 18M					
Este (m): 0338472					
Norte (m): 9689958					
Altitud (m.s.n.m): 222					
Precisión: ± 3					
DESCRIPCIÓN:		Realización de hincados en el suelo en los alrededores a las referencia R002539.			
VISITA DE RECONOCIMIENTO DE POSIBLE SITIO IMPACTADO S0144					
CUE: 2018-05-0005			CUC: 03-03-2018-402		
Distrito	Andoas	Provincia	Fecha del Muestreo	Departamento	Loreto
FOTOGRAFÍA N.º 4 R002845

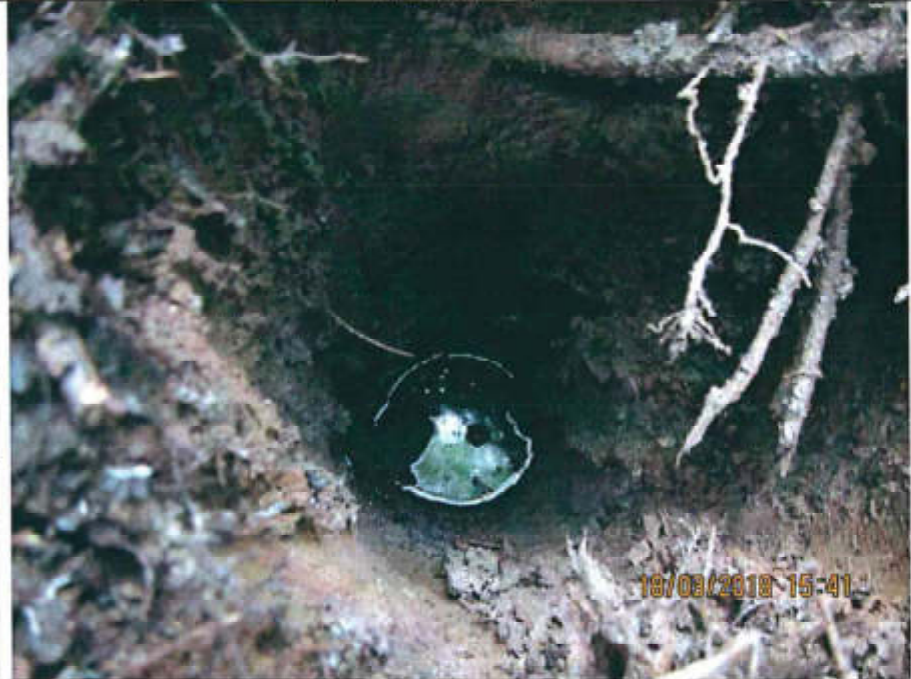
Fecha: 18/03/2018					
Hora: 15:41 horas					
COORDENADAS UTM -WGS84 – ZONA 18M					
Este (m): 0338473					
Norte (m): 9689935					
Altitud (m.s.n.m): 221					
Precisión: ± 3					
DESCRIPCIÓN:		Organolépticamente se observa afectación por hidrocarburos en el componente suelo, referencia R002845.

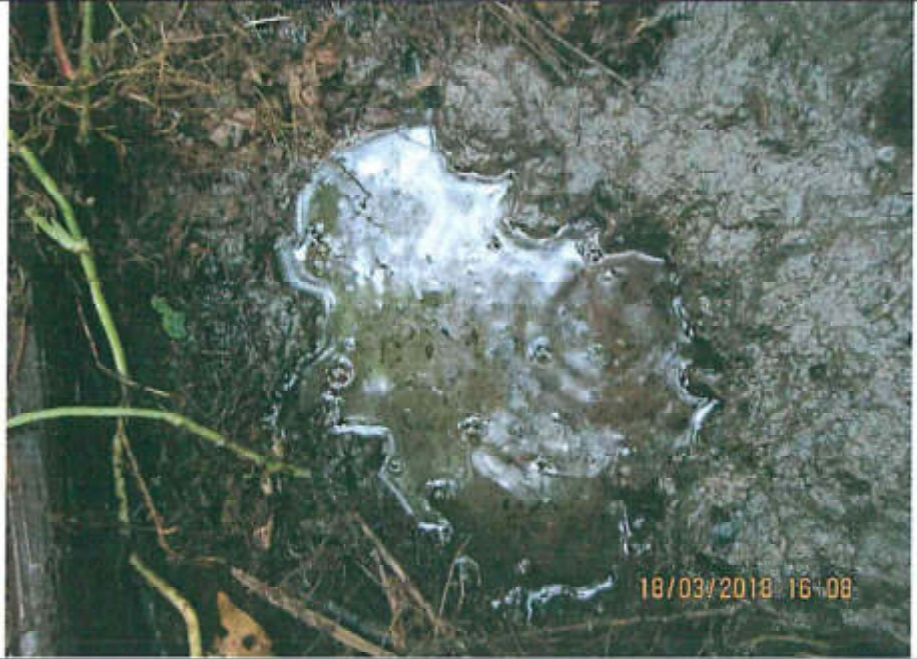
Distrito	Andoas	Provincia	Datem del Maraón	Departamento	Loreto
FOTOGRAFÍA N.º 5 R002539

Fecha: 18/03/2018					
Hora: 16:08 horas					
COORDENADAS UTM -WGS84 – ZONA 18M					
Este (m): 0338472					
Norte (m): 9689958					
Altitud (m.s.n.m): 222					
Precisión: ± 3		DESCRIPCIÓN: En la vista se observa iridiscencias y películas oleosas en capa de agua de suelo saturado de la referencia R002539

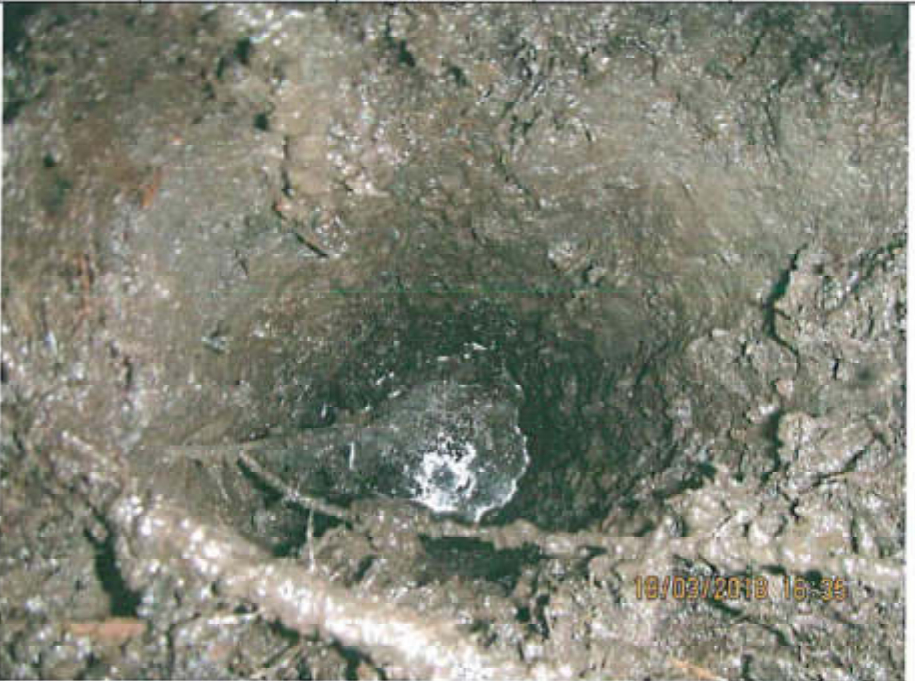
Distrito	Andoas	Provincia	Datem del Maraón	Departamento	Loreto
FOTOGRAFÍA N.º 6 R000122

Fecha: 18/03/2018					
Hora: 16:35 horas					
COORDENADAS UTM -WGS84 – ZONA 18M					
Este (m): 0338459					
Norte (m): 9689947					
Altitud (m.s.n.m): 221					
Precisión: ± 3		DESCRIPCIÓN: En la vista se observa color característico de hidrocarburos a un metro de profundidad en el hincado en la referencia R000122

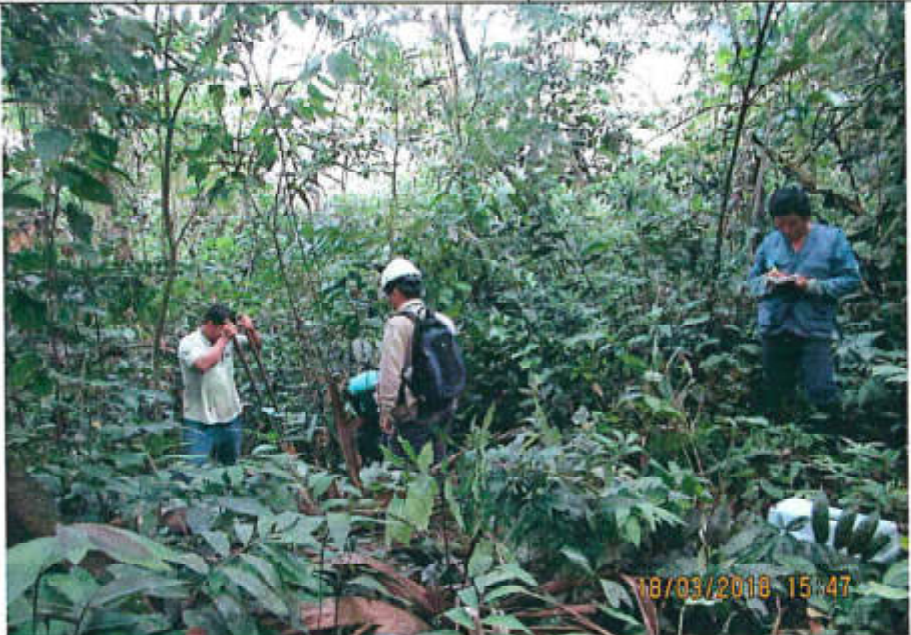
VISITA DE RECONOCIMIENTO DE POSIBLE SITIO IMPACTADO S0144					
CUE: 2018-05-0005			CUC: 03-03-2018-402		
Distrito	Andoas	Provincia	Datem del Marañón	Departamento	Loreto
FOTOGRAFÍA N.º 7

Fecha: 18/03/2018					
Hora: 15:47 horas					
COORDENADAS UTM -WGS84 – ZONA 18M					
Este (m): 0338473					
Norte (m): 9689935					
Altitud (m.s.n.m): 221					
Precisión: ± 3	DESCRIPCIÓN: Se observa la vegetación típica del sitios S0144				
VISITA DE RECONOCIMIENTO DE POSIBLE SITIO IMPACTADO S0144					
CUE: 2018-05-0005			CUC: 03-03-2018-402		
Distrito	Andoas	Provincia	Datem del Marañón	Departamento	Loreto
FOTOGRAFÍA N.º 8

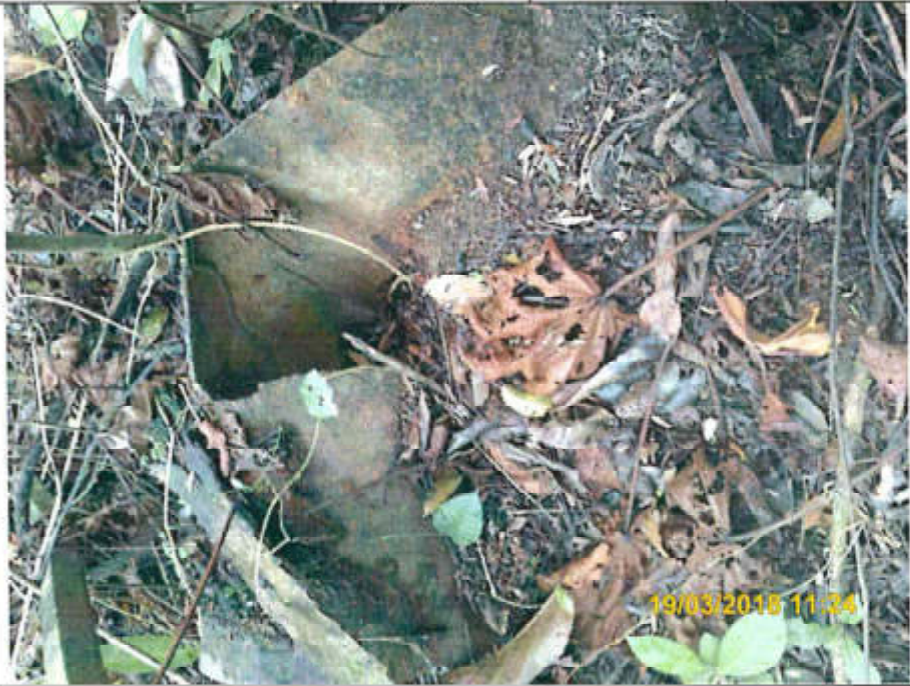
Fecha: 18/03/2018					
Hora: 11:24 horas					
COORDENADAS UTM -WGS 84 – ZONA 18M					
Este (m): 0338546					
Norte (m): 9689966					
Altitud (m.s.n.m): 199.8	DESCRIPCIÓN: Vista de residuos metálicos en el sitios S0144.				
Precisión: ± 3

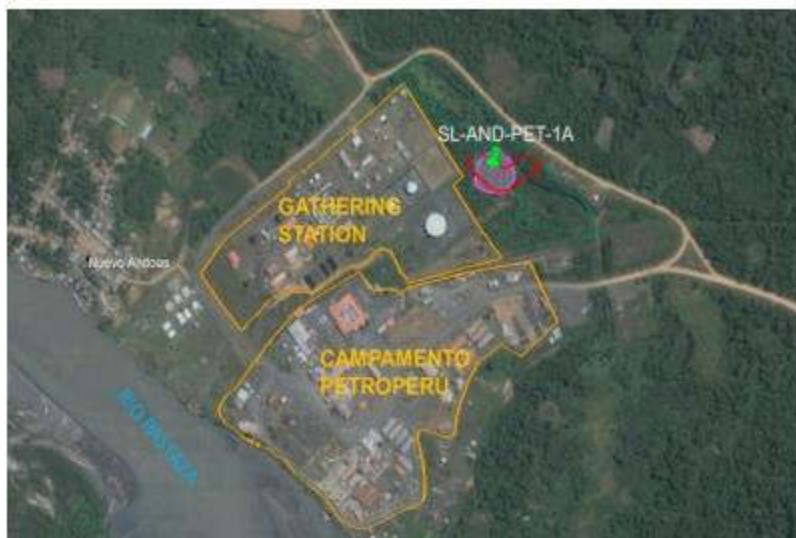
Figura 3-1. Punto de muestreo código SL-AND-PET-1A del sitio

- «SL-AND-PET-1A» descrito como «Al interior del área cercada con alambres de PETROPERU. Zona pantanosa, suelos con olor a hidrocarburos, presencia de vegetación herbácea y especies leñosas como Cecropia (cético) y otras. Quebrada reconocida por los monitores como Isma Caño. Muestra para hidrocarburos y metales» presenta un área de 6592 m². En el Informe N.° 326-2013-OEFA/DE-SDCA se señala que las fracciones de hidrocarburos F2 (C₁₀-C₂₈) y F3 (C₂₈-C₄₀) superan los Estándares de Calidad Ambiental para suelo (ECA suelo), aprobado mediante Decreto Supremo N.° 002-2013-MINAM, suelo agrícola. El punto de muestreo se presenta en la Tabla 3-1 y Figura 3-1 respectivamente.

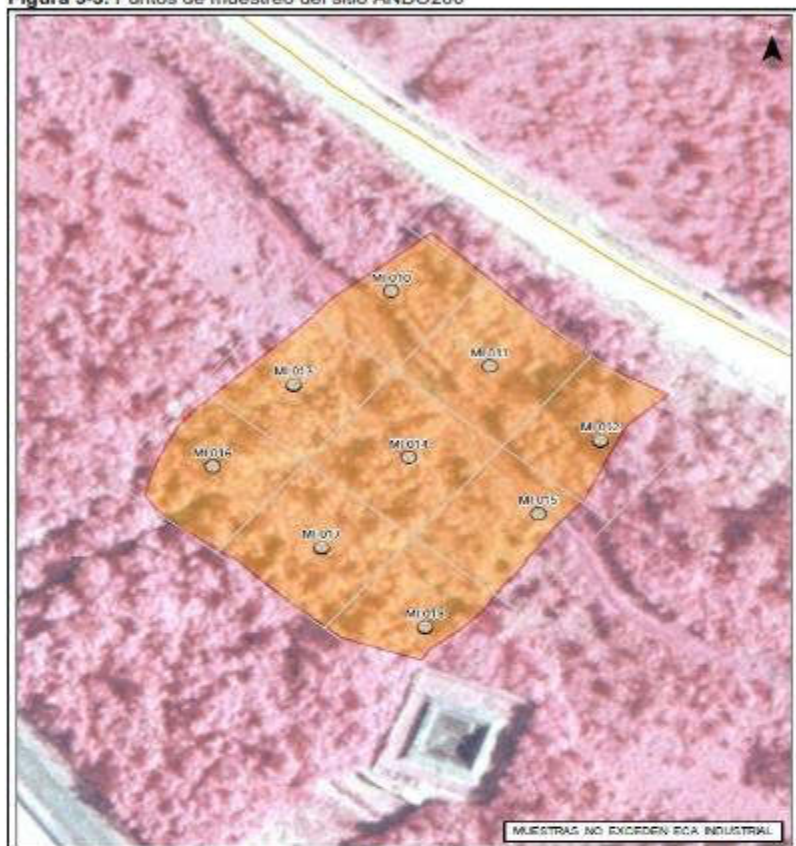
Figura 3-3. Puntos de muestreo del sitio ANDO200

De la revisión de los resultados de los ensayos analíticos del «Informe de Identificación de sitio con código ANDO200» se tiene que, de las veintiséis (26) muestras analizadas ninguna de ellas superaron los niveles ECA para Suelo de uso industrial aprobado mediante Decreto Supremo N.° 002-2013-MINAM; asimismo, de la revisión efectuada por la SSIM de dichos resultados y de la comparación de estos con el ECA para suelo de uso agrícola, se tiene que ninguna de las veintiséis (26) muestras analizadas superaron el mencionado ECA en ninguno de los parámetros. Los resultados de los ensayos analíticos del muestreo se presentan en el (Anexo 4) y Figura 3-3.

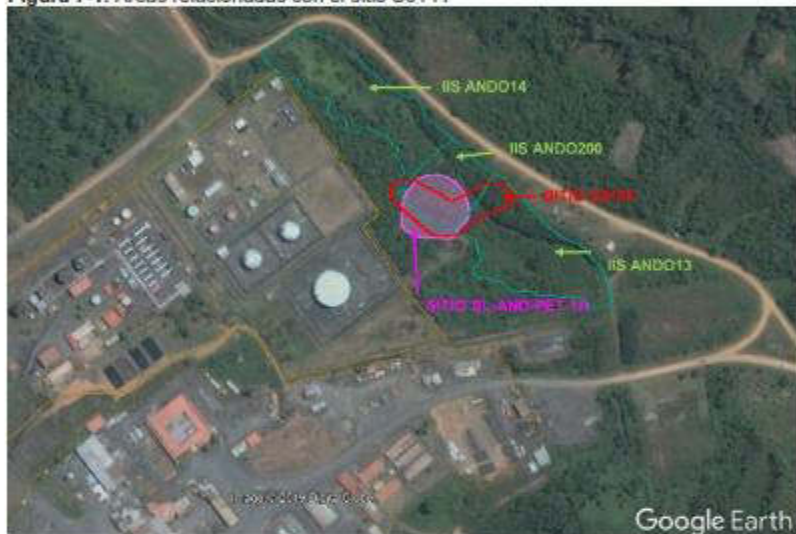
Figura 7-1. Áreas relacionadas con el sitio S0144

Para determinar el área de estudio de la evaluación ambiental se consideró el área de 7460 m² comprendida en el informe N.º 00067-2018-OEFA/DEAM-SSIM; el área de 6592 m² definida en el informe complementario N.º 392-2013-OEFA/DE-SDCA del Informe N.º 326-2013-OEFA/DE-SDCA; y adicionalmente, se consideró las áreas señaladas en los Informes de Identificación de sitios con códigos ANDO14 (19 197 m²), ANDO200 (9041 m²) y ANDO13 (19 353 m²), del Oficio N.º 1079-2016-MEM/DGAEE/DGAE, conforme se observa en la Figura 7-1.

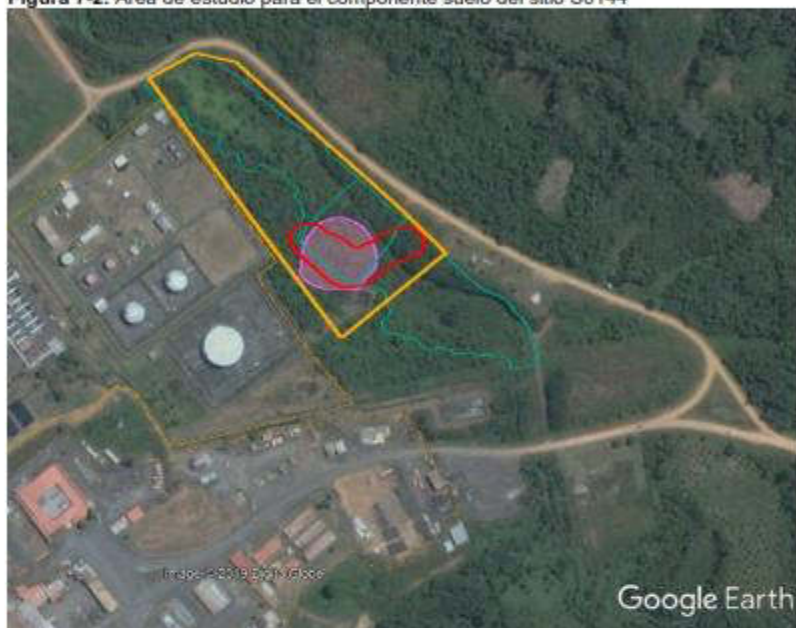
**Figura 7-2.** Área de estudio para el componente suelo del sitio S0144

Del análisis de las áreas indicadas en el párrafo precedente, se advierte que éstas se superponen parcialmente entre sí; por lo que para el PEA del sitio S0144 se ha considerado un API de 49 930 m² que incluye el área del Informe N.º 326-2013-OEFA/DE-SDCA, el área del informe de visita de reconocimiento, las áreas de los Informes de identificación de sitio con códigos ANDO14 y ANDO200; así como, una parte del área del informe de identificación de sitio con código ANDO13, conforme se observa en la Figura 7-2.

El API determinado en el presente PEA tendrá como objetivo corroborar los resultados analíticos del sitio y verificar el alcance de la afectación a nivel organoléptico de los componentes ambientales advertida en el Informe N.º 00067-2018-OEFA/DEAM-SSIM, los Informes de identificación de sitios con códigos ANDO14, ANDO200 y ANDO13; y del Informe N.º 326-2013-OEFA/DE-SDCA y su informe complementario.

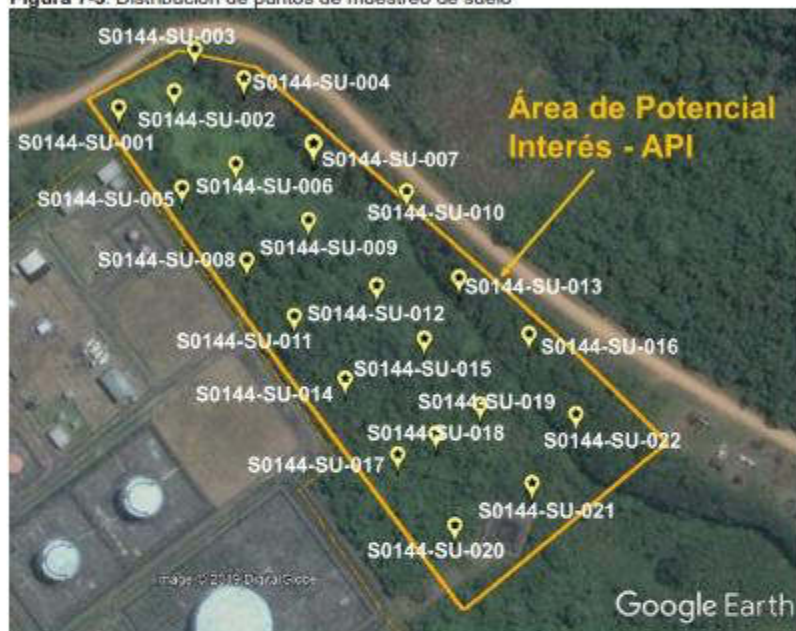
Figura 7-3. Distribución de puntos de muestreo de suelo

descartar la presencia de contaminantes presentes en el suelo y estimar la extensión del sitio, establecido en estudios previos, tal como se señala en la Figura 7-3 y la Tabla 7-2.

N.º	Código	Coordenadas UTM WGS84 Zona 18 Sur	
		Este (m)	Norte (m)
1	S0144-SU-001	338258	9690150
2	S0144-SU-002	338293	9690160
3	S0144-SU-003	338306	9690186
4	S0144-SU-004	338337	9690168
5	S0144-SU-005	338298	9690100
6	S0144-SU-006	338332	9690115
7	S0144-SU-007	338381	9690125
8	S0144-SU-008	338339	9690055
9	S0144-SU-009	338378	9690080
10	S0144-SU-010	338440	9690098
11	S0144-SU-011	338369	9690020
12	S0144-SU-012	338421	9690039
13	S0144-SU-013	338473	9690044

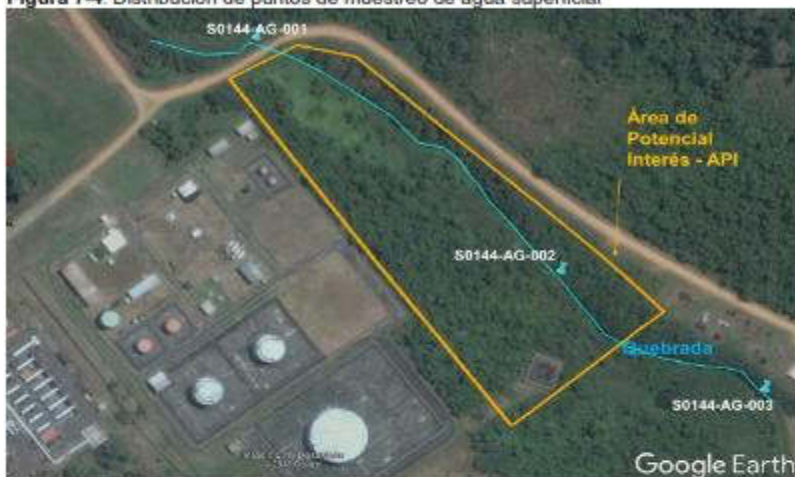
Figura 7-4. Distribución de puntos de muestreo de agua superficial

organoléptico en las orillas de un canal (el cual correspondería a la quebrada Ismacaño) que atraviesa dichos sitios; debido a lo cual, es necesario realizar la evaluación de este cuerpo de agua para descartar o afirmar la presencia de contaminantes que podrían haber sido movilizados desde el área impactada hasta el cuerpo de agua (Figura 7-4).

Para el presente PEA del sitio S0144, se propone realizar tres (3) puntos de muestreo a fin de determinar la presencia de posibles contaminantes en el agua superficial de la quebrada (al Este del Gathering Station), el mismo que recorre el sitio en dirección Sur-Este. Los puntos de agua 001 y 003 están ubicados aguas arriba y aguas abajo del sitio, esta configuración permitirá advertir aportes de contaminantes provenientes del Gathering Station. Por otro lado, el punto 002 está ubicado en la dentro del sitio. La pendiente del terreno favorece el escurrimiento de agua de norte a sur. La distribución de los puntos de muestreo se presenta a continuación y se detallan en el mapa respectivo (Anexo 9).

N.º	Código	Coordenadas UTM WGS84 Zona 18 Sur	
		Este (m)	Norte (m)
1	S0144-AG-001	338259	9690199
2	S0144-AG-002	338515	9689985
3	S0144-AG-003	338688	9689876

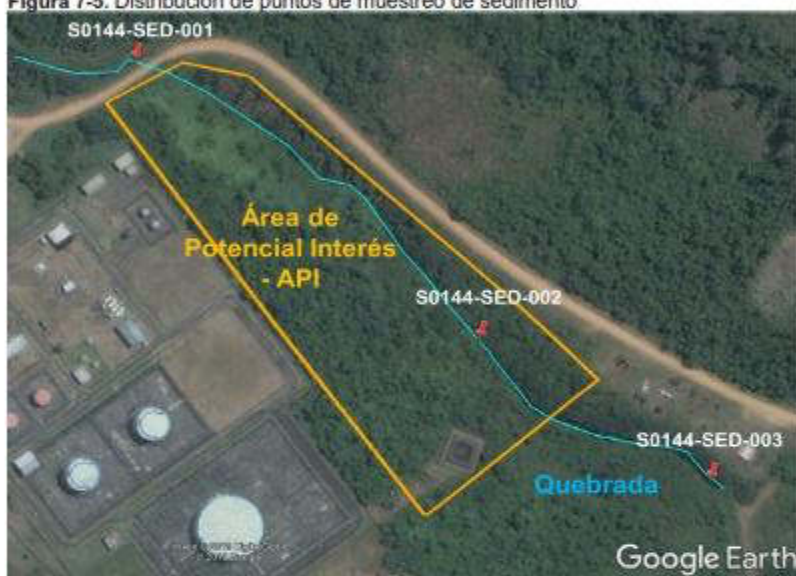
Figura 7-5. Distribución de puntos de muestreo de sedimento

La distribución de los puntos de muestreo se presenta a continuación Figura 7-5, Tabla 7-8, y se detalla en el mapa respectivo (Anexo 10).

N.º	Código	Coordenadas UTM WGS84 Zona 18 Sur	
		Este (m)	Norte (m)
1	S0144-SED-001	338259	9690199
2	S0144-SED-002	338515	9689985
3	S0144-SED-003	338688	9689876

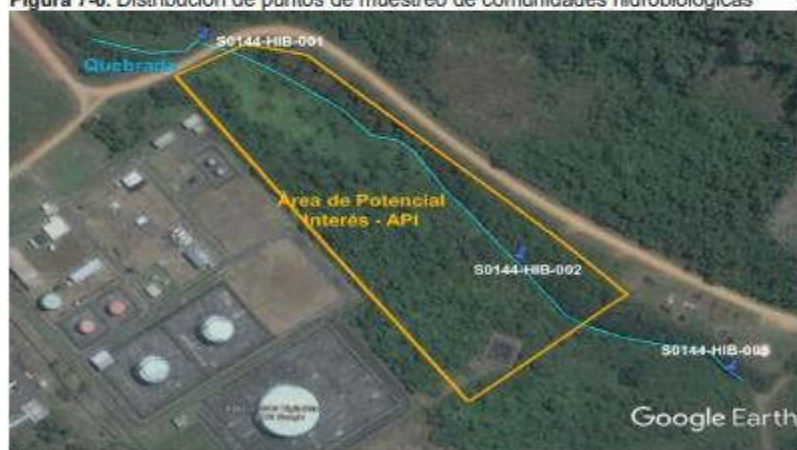
Figura 7-6. Distribución de puntos de muestreo de comunidades hidrobiológicas

La ubicación de los puntos de muestreo de las comunidades hidrobiológicas será en los mismos puntos de toma de muestras de agua superficial y sedimentos. Se adicionará el prefijo "HIB" a la codificación de los puntos de muestreo para codificar los puntos de las comunidades hidrobiológicas. Estos puntos se presentan a continuación y se detallan en el mapa respectivo (Anexo 11).

N.º	Código	Coordenadas UTM WGS84 Zona 18 Sur	
		Este (m)	Norte (m)
1	S0144-HIB-001	338259	9690199
2	S0144-HIB-002	338515	9689985

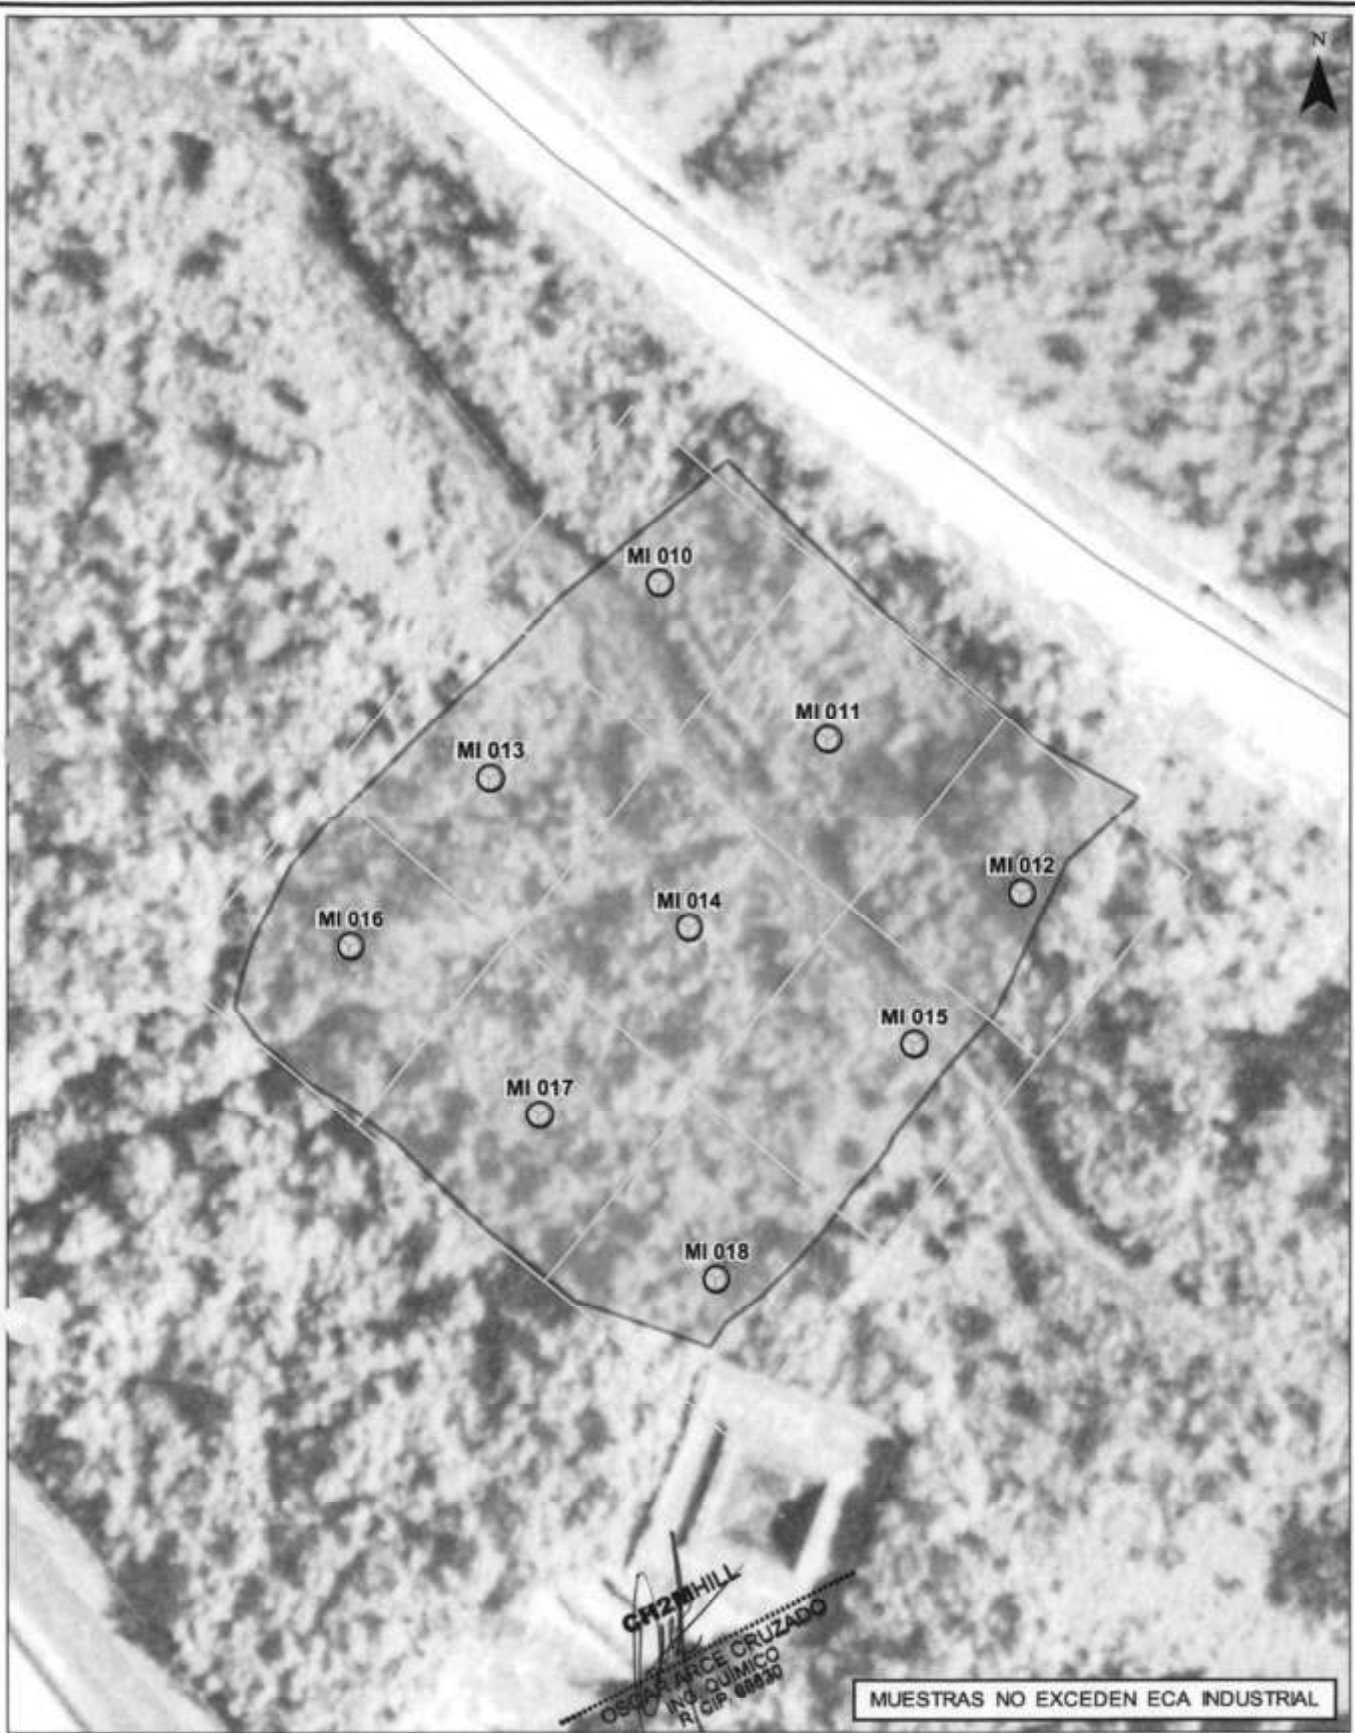
CH2M HILL no ha validado los resultados de la OEFA. En base a las observaciones realizadas y a los resultados de las muestras analizadas, CH2M HILL concluye que, de acuerdo con la Guía para la Elaboración de Planes de Descontaminación de Sitios, los suelos del Sitio ANDO200 no requieren ser investigados en detalle.

MUESTRAS NO EXCEDEN ECA INDUSTRIAL

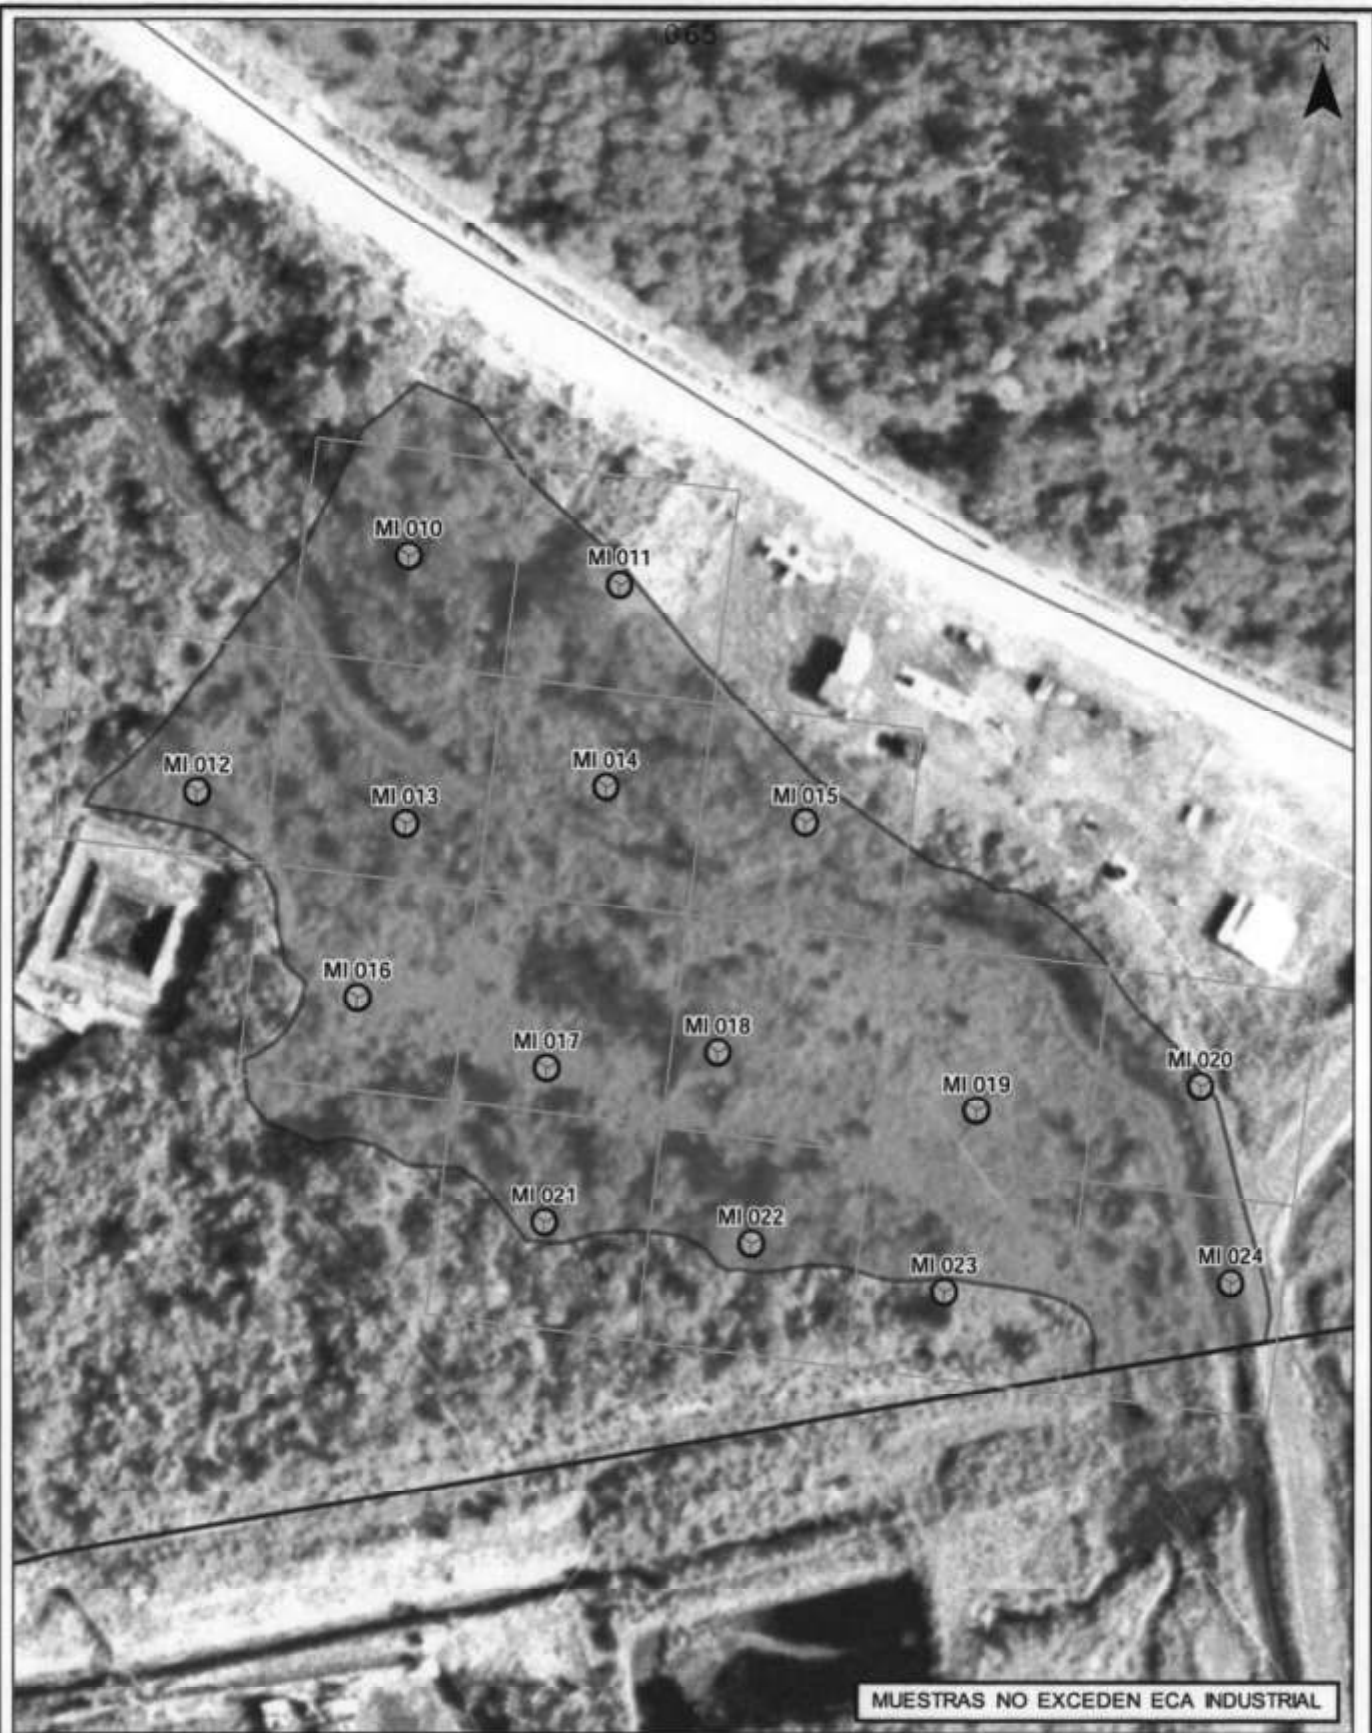
- No se encontraron excedencias en los parámetros analizados con respecto al ECA para suelo industrial.
- Se encontró un hallazgo ambiental de relevancia, relacionado con la presencia de hidrocarburos en fase libre en el suelo, en el centro del Sitio. Podría ocurrir la migración de esta fase disuelta a través del perfil del suelo y/o el lavado a favor de la pendiente, ambos procesos favorecidos por las características y abundantes lluvias.

En base a estas observaciones, CH2M HILL concluye que, de acuerdo con la Guía para la Elaboración de Planes de Descontaminación de Sitios, los suelos que poseen fase libre de hidrocarburos en el centro de ANDO13 requieren ser investigados en detalle. CH2M HILL recomienda entonces realizar la fase de caracterización en este sitio, a los fines de continuar investigando dicho hallazgo ambiental. Se recomienda focalizar los esfuerzos del muestreo de caracterización en los sectores al centro del sitio, para determinar la distribución horizontal y vertical del impacto.

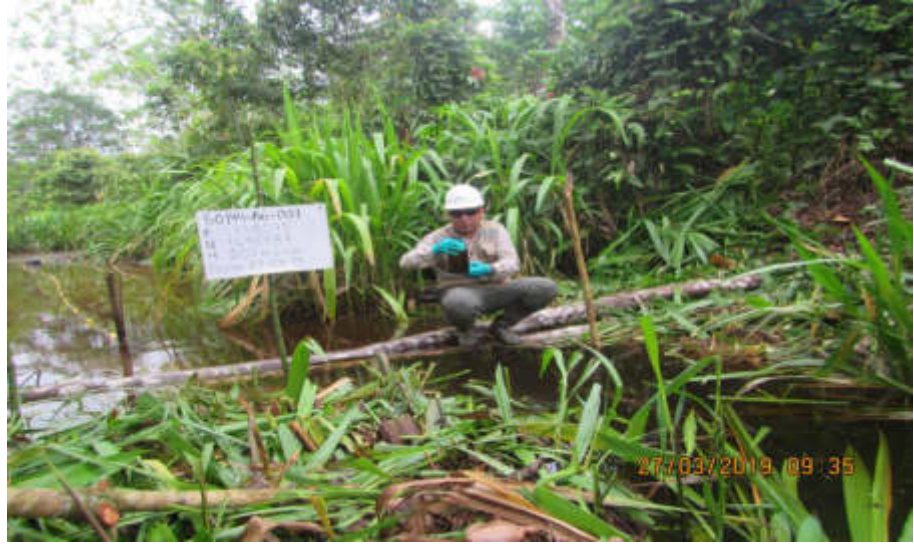
Distrito	Andoas	Provincia	Datem del Marañón	Departamento	Loreto
<p>FOTOGRAFÍA N.º 1 S0144-AG-001</p>					
<p>Fecha: 27/03/2019</p>					
<p>Hora: 09:35</p>					
<p>COORDENADAS UTM -WGS 84 – ZONA 18M</p>					
<p>Este (m): 338293</p>					
<p>Norte (m): 9690187</p>					
<p>Altitud (m s.n.m.): 207</p>					
<p>Precisión: ± 3</p>					
<p>DESCRIPCIÓN: Vista panorámica del punto de muestreo de agua con código S0144-AG-001, donde observó aguas negras, presencia de pasto gramalote en la zona.</p>

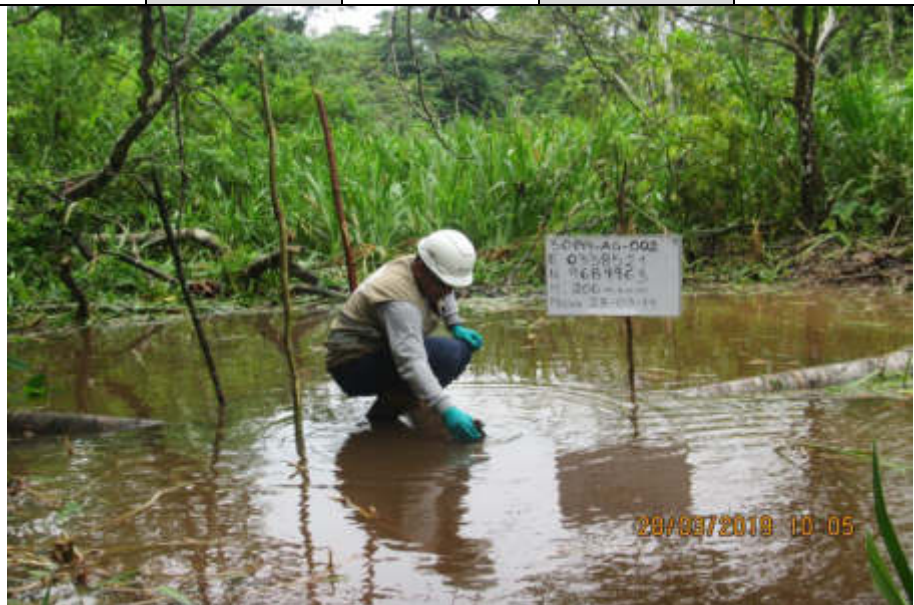
Distrito	Andoas	Provincia	Datem del Marañón	Departamento	Loreto
<p>FOTOGRAFÍA N.º 2 S0144-AG-002</p>					
<p>Fecha: 28/03/2019</p>					
<p>Hora: 10:05</p>					
<p>COORDENADAS UTM -WGS 84 – ZONA 18M</p>					
<p>Este (m): 338521</p>					
<p>Norte (m): 9689963</p>					
<p>Altitud (m s.n.m.): 206</p>					
<p>Precisión: ± 3</p>					
<p>DESCRIPCIÓN: Vista del punto de muestreo de agua con código S0144-AG-002, donde observó aguas turbias, color marrón.</p>

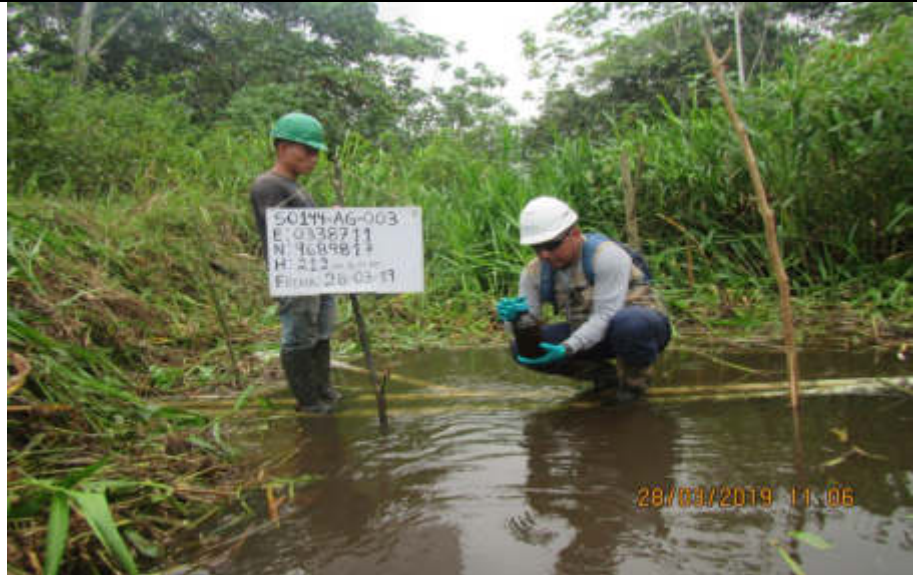
Distrito	Andoas	Provincia	Datem del Marañón	Departamento	Loreto
FOTOGRAFÍA N.º 3 S0144-AG-003					
Fecha: 28/03/2019					
Hora: 11:06					
COORDENADAS UTM -WGS 84 – ZONA 18M					
Este (m): 338711					
Norte (m): 9689817					
Altitud (m s.n.m.): 212					
Precisión: ± 3

Vista panorámica del muestreo de agua con código S0144-AG-003, donde observé aguas turbias, color marrón.

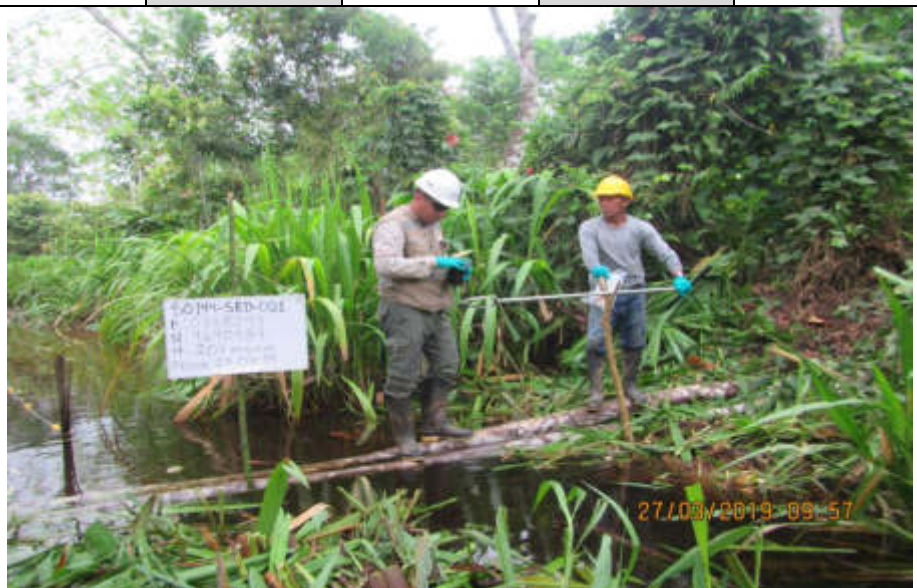
Distrito	Andoas	Provincia	Datem del Marañón	Departamento	Loreto
FOTOGRAFÍA N.º 4 S0144-SED-001					
Fecha: 27/03/2019					
Hora: 09:57					
COORDENADAS UTM -WGS 84 – ZONA 18M					
Este (m): 338293					
Norte (m): 9690187					
Altitud (m s.n.m.): 207					
Precisión: ± 3

Vista del punto de muestreo de sedimento con código S0144-SED-001, se observó iridiscencia al realizar los hincados, observación de grumos de hidrocarburo al sacar la muestra.

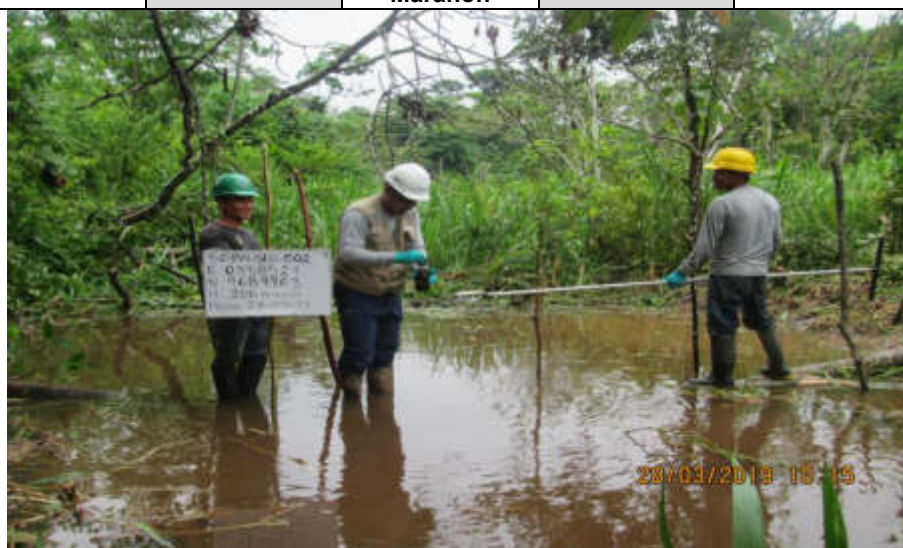
Distrito	Andoas	Provincia	Datem del Maraón	Departamento	Loreto
FOTOGRAFÍA N.º 5 S0144-SED-002					
Fecha: 28/03/2019					
Hora: 10:15					
COORDENADAS UTM -WGS 84 – ZONA 18M					
Este (m): 338521					
Norte (m): 9689963					
Altitud (m s.n.m.): 206					
Precisión: ± 3

Vista del punto de muestreo de sedimento con código S0144-SED-002, se observó iridiscencia al realizar los hincados, observación de grumos de hidrocarburo al sacar la muestra.

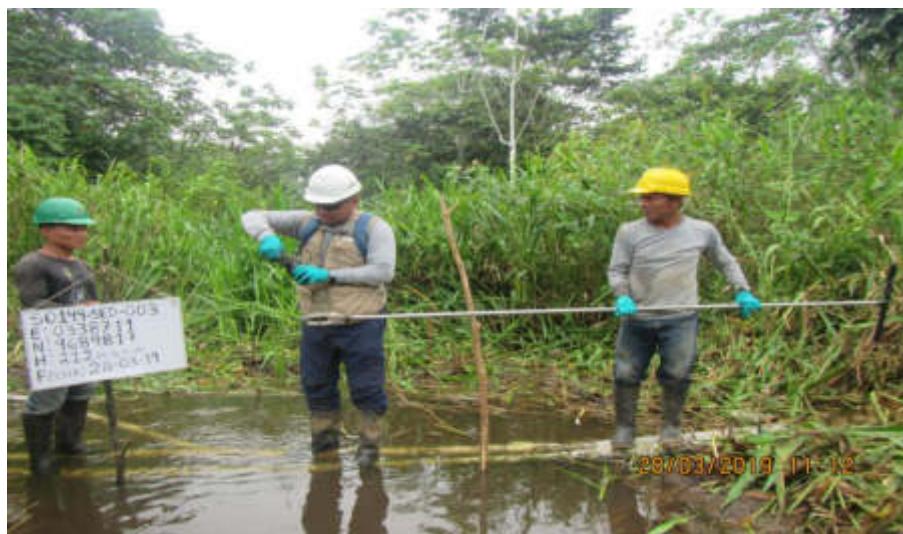
Distrito	Andoas	Provincia	Datem del Maraón	Departamento	Loreto
FOTOGRAFÍA N.º 6 S0144-SED-003					
Fecha: 28/03/2019					
Hora: 11:12					
COORDENADAS UTM -WGS 84 – ZONA 18M					
Este (m): 338711					
Norte (m): 9689817					
Altitud (m s.n.m.): 212					
Precisión: ± 3

Vista del punto de muestreo de sedimento con código S0144-SED-003, se observó iridiscencia al realizar los hincados, observación de grumos de hidrocarburo al sacar la muestra.
