Organismo de Evaluación y
Fiscalización Ambiental - OEFA

INFORME N° 00256- 2019-OEFA/DEAM-SSIM

a.	Zona evaluada	Sitio con código S0144 ubicado en el Lote 192, en el ámbito de la cuenca del río Pastaza.
----	---------------	---

b.	Problemática identificada	Evaluar la calidad ambiental del sitio S0144 para su identificación como sitio impactado por actividades de hidrocarburos y la estimación del nivel de riesgo a la salud y al ambiente.
c.	La actividad se realizó en el marco de	Planefa 2019
d.	Periodo de ejecución	27 al 31 de marzo y 01 de abril del 2019
e.	Tipo de evaluación	Identificación de Sitio Impactado por actividades de Hidrocarburos, según la normativa especial.

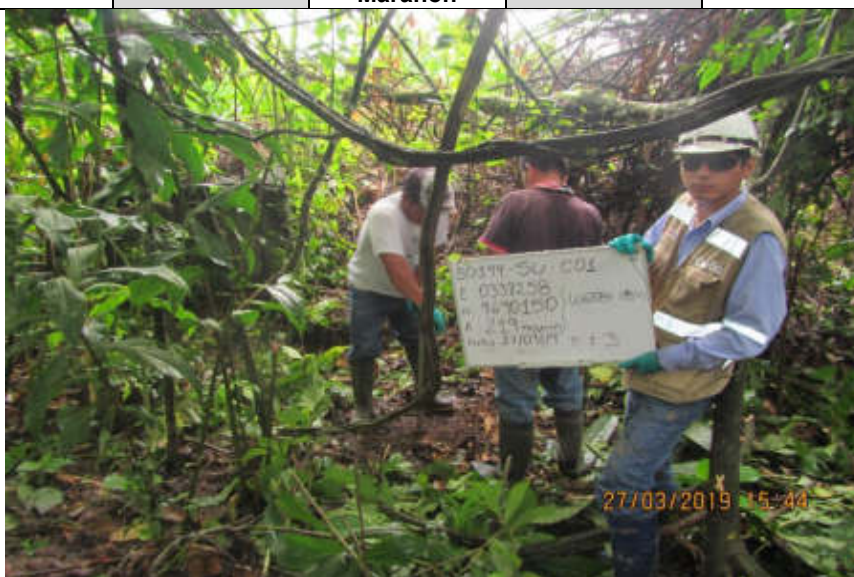
Distrito	Andoas	Provincia	Datem del Marañón	Departamento	Loreto
FOTOGRAFÍA N.º 17 S0144-SU-001					
Fecha: 27/03/2019					
Hora: 15:44					
COORDENADAS UTM -WGS 84 – ZONA 18M					
Este (m): 338258					
Norte (m): 9690150					
Altitud (m s.n.m.): 219					
Precisión: ± 3

Vista panorámica del punto de muestreo de suelo con código S0144-SU-001, donde no se observó afectación organoléptica. Medición de COVs (0 mg/m³).

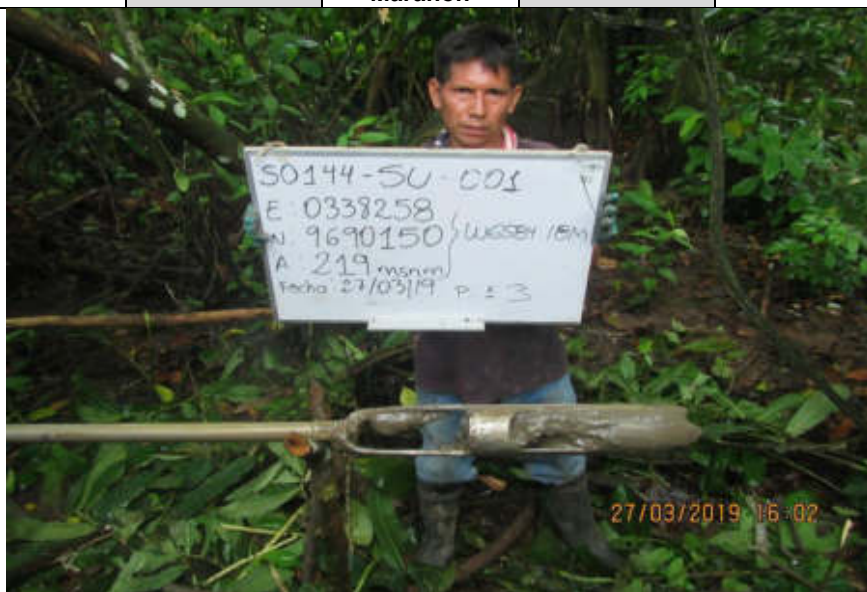
Distrito	Andoas	Provincia	Datem del Marañón	Departamento	Loreto
FOTOGRAFÍA N.º 18 S0144-SU-001					
Fecha: 27/03/2019					
Hora: 16:02					
COORDENADAS UTM -WGS 84 – ZONA 18M					
Este (m): 338258					
Norte (m): 9690150					
Altitud (m s.n.m.): 219					
Precisión: ± 3

Vista del punto de muestreo de suelo con código S0144-SU-001, donde se observó a 40 cm de profundidad presencia de arena.

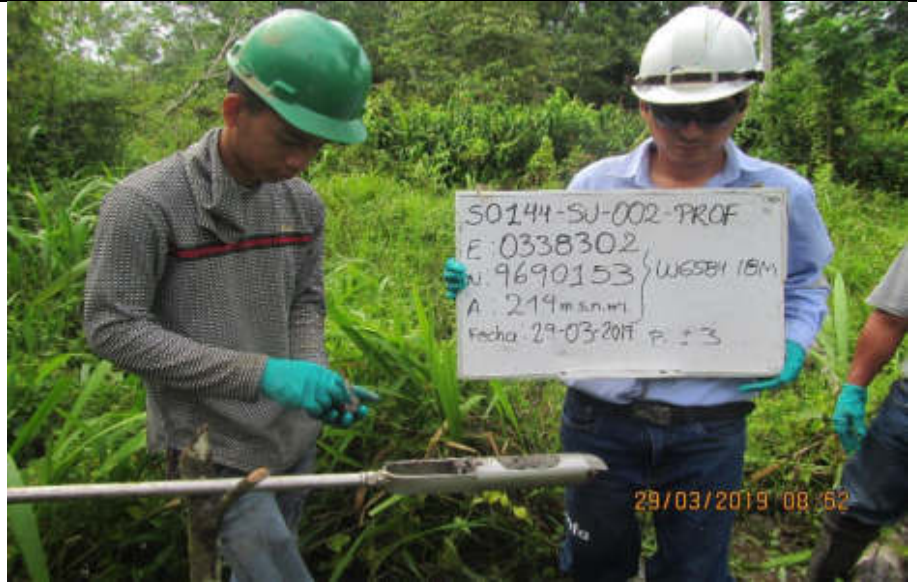
Distrito	Andoas	Provincia	Datem del Marañón	Departamento	Loreto
FOTOGRAFÍA N.º 21 S0144-SU-002-PROF					
Fecha: 29/03/2019					
Hora: 08:52					
COORDENADAS UTM -WGS 84 – ZONA 18M					
Este (m): 338302					
Norte (m): 9690153					
Altitud (m s.n.m.): 214					
Precisión: ± 3

Vista panorámica del punto de muestreo de suelo con código S0144-SU-002-PROF, profundidades de muestreo 2,27 m, se evidenció afectación organoléptica (olor), iridiscencia en saturado. Medición de COVs (18 mg/m³).

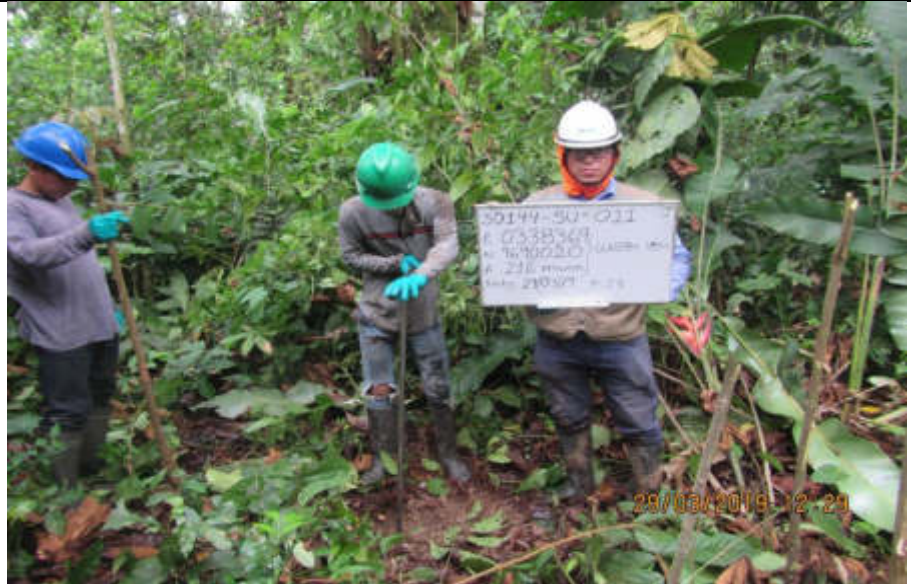
Vista panorámica del punto de muestreo de suelo con código S0144-SU-011, se observó a 50 cm de profundidad presencia de limo y arena, no se observó afectación organoléptica. Medición de COVs (0 mg/m³)

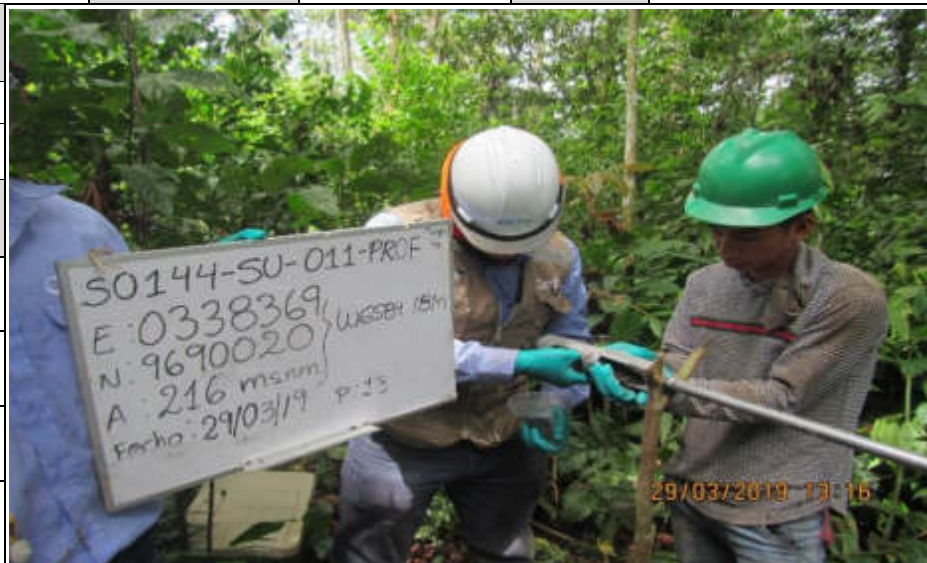
Vista panorámica del punto de muestreo de suelo con código S0144-SU-011-PROF, a una profundidad de muestreo de 2,28 m presencia de arena, no se observó afectación organoléptica. Medición de COVs (0 mg/m³)

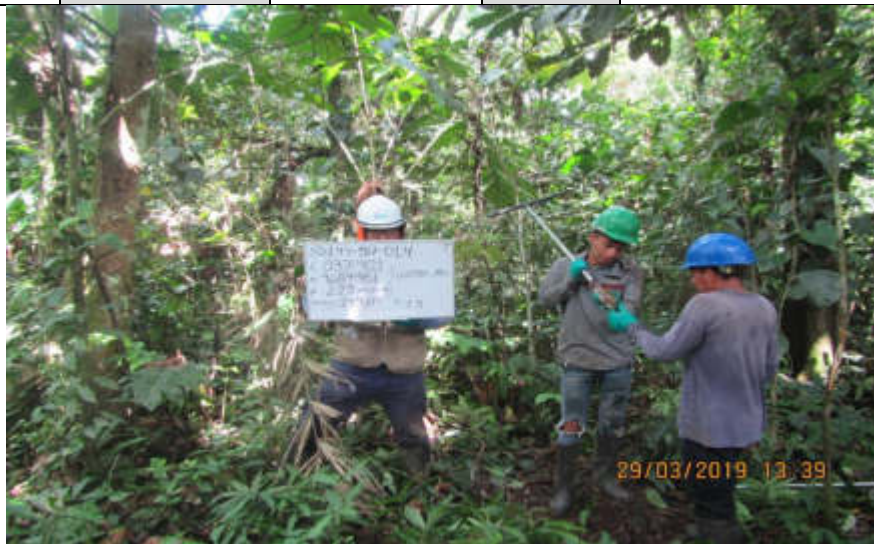
Distrito	Andoas	Provincia	Date del Maraón	Departamento	Loreto
FOTOGRAFÍA N.º 27 S0144-SU-014					
Fecha: 29/03/2019					
Hora: 13:39					
COORDENADAS UTM -WGS 84 – ZONA 18M					
Este (m): 338401					
Norte (m): 9689981					
Altitud (m s.n.m.): 223					
Precisión: ± 3

Vista panorámica del punto de muestreo de suelo con código S0144-SU-014, a una profundidad de muestreo de 1,23 m, no se observó afectación organoléptica. Medición de COVs (0 mg/m³).

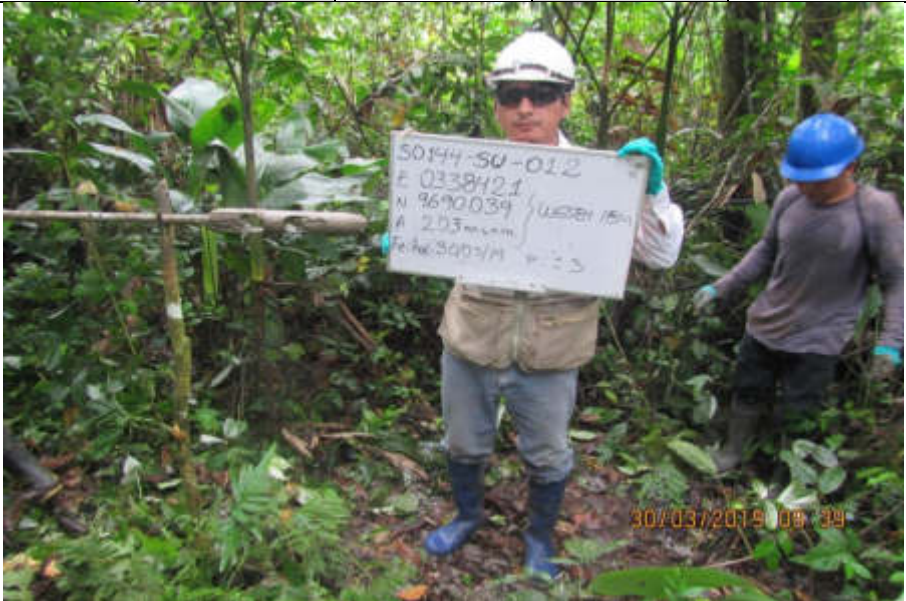
Fecha: 30/03/2019					
Hora: 09:39					
COORDENADAS UTM -WGS 84 – ZONA 18M					
Este (m): 338421					
Norte (m): 9690039					
Altitud (m s.n.m.): 203					
Precisión: ± 3					
DESCRIPCIÓN:		Vista panorámica del punto de muestreo de suelo con código S0144-SU-012, a una profundidad de muestreo de 0,80 m presencia de arena, no se observó afectación organoléptica. Medición de COVs (0 mg/m ³).

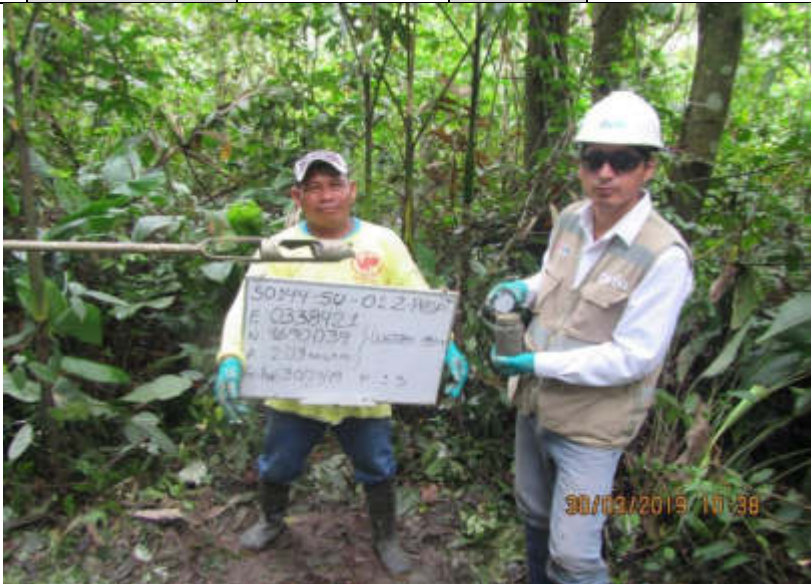
Distrito	Andoas	Provincia	Date del Maraño	Departamento	Loreto
<p>FOTOGRAFÍA N.º 31 S0144-SU-012-PROF</p> <p>Fecha: 30/03/2019</p> <p>Hora: 10:38</p> <p>COORDENADAS UTM -WGS 84 – ZONA 18M</p> <p>Este (m): 338421</p> <p>Norte (m): 9690039</p> <p>Altitud (m s.n.m.): 203</p> <p>Precisión: ± 3</p>

DESCRIPCIÓN:		<p>Vista panorámica del punto de muestreo de suelo con código S0144-SU-012-PROF, a una profundidad de muestreo de 2,20 m presencia de arena y suelo saturado, no se observó afectación organoléptica. Medición de COVs (0 mg/m³).</p>			
<p>EJECUCIÓN DEL MONITOREO AMBIENTAL DE CALIDAD DE SUELO EN EL SITIO S0144 UBICADO EN EL ÁMBITO DE LA CUENCA DEL RÍO PASTAZA, EN EL DISTRITO DE ANDOAS, PROVINCIA DATEM DEL MARAÑÓN Y DEPARTAMENTO DE LORETO</p> <p>CUE: 2018-05-005</p> <p>CUC: 0005-2-2019-402</p>					
Distrito	Andoas	Provincia	Date del Maraño	Departamento	Loreto
<p>FOTOGRAFÍA N.º 32 S0144-SU-015</p> <p>Fecha: 30/03/2019</p> <p>Hora: 11:41</p> <p>COORDENADAS UTM -WGS 84 – ZONA 18M</p> <p>Este (m): 338451</p> <p>Norte (m): 9690006</p> <p>Altitud (m s.n.m.): 210</p> <p>Precisión: ± 3</p>

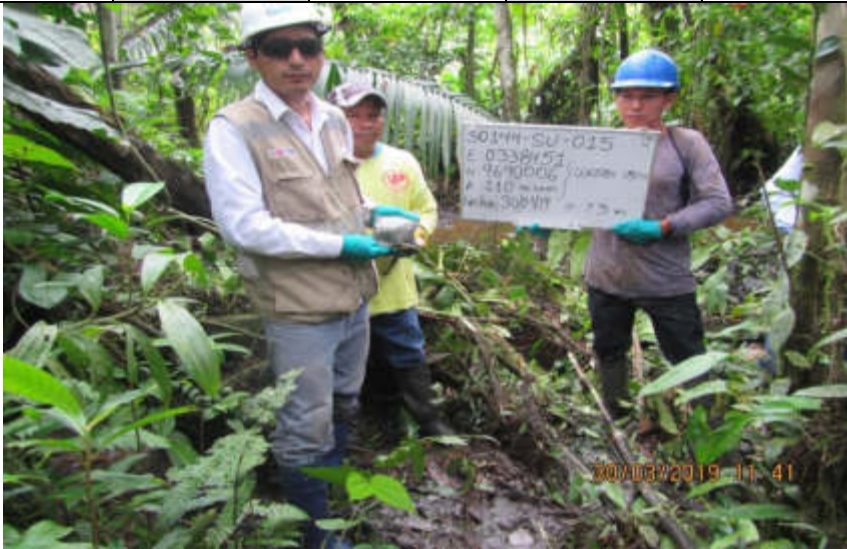
DESCRIPCIÓN:		<p>Vista panorámica del punto de muestreo de suelo con código S0144-SU-015, a una profundidad de muestreo de 0,10 m presencia de arcilla y a 0.80 m presencia de greda.</p>

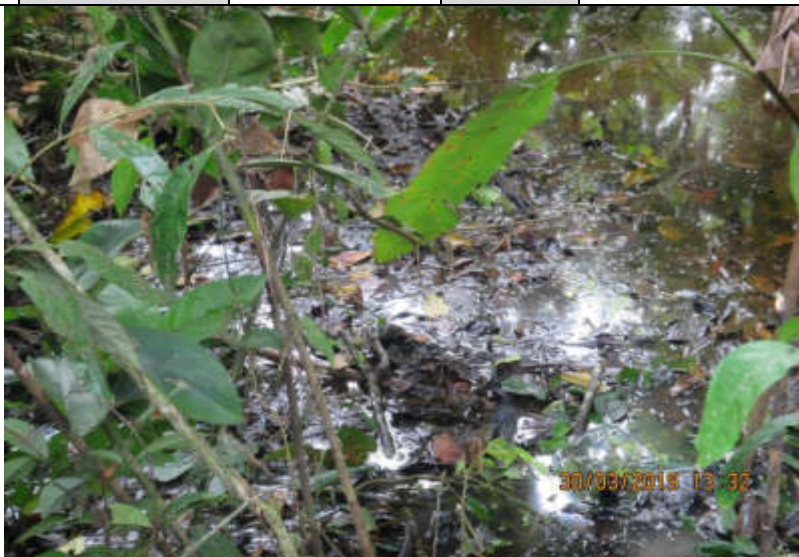
Distrito	Andoas	Provincia	Datem del Marañón	Departamento	Loreto
FOTOGRAFÍA N.º 36 S0144-SU-021					
Fecha: 30/03/2019					
Hora: 13:10					
COORDENADAS UTM -WGS 84 – ZONA 18M					
Este (m): 338519					
Norte (m): 9689916					
Altitud (m s.n.m.): 216					
Precisión: ± 3

DESCRIPCIÓN:					
Vista panorámica del punto de muestreo de suelo con código S0144-SU-021, a una profundidad de muestreo de 1,45 m, se observó afectación organoléptica (hidrocarburo en fase libre e iridiscencia).

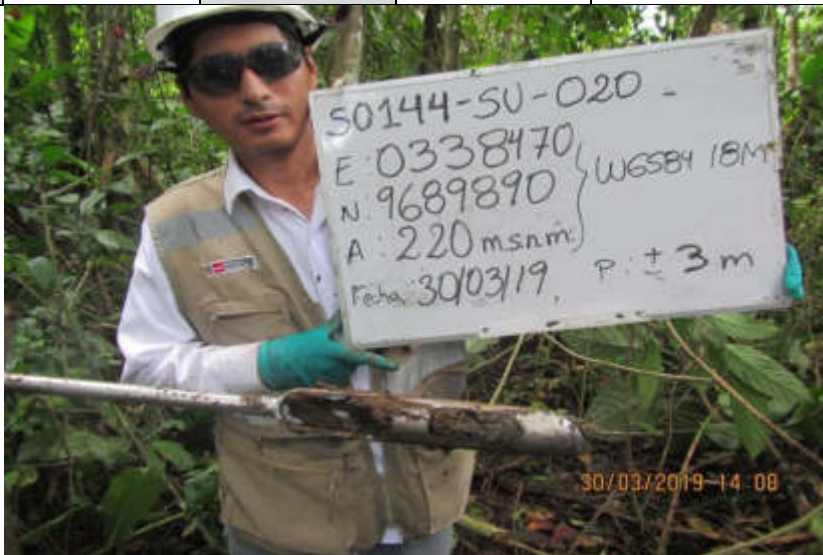
Vista panorámica del punto de muestreo de suelo con código S0144-SU-020, a una profundidad de muestreo de 0,90 m suelo arcilloso limoso y a 1,05 m arenosos limoso, no se observó afectación organoléptica.

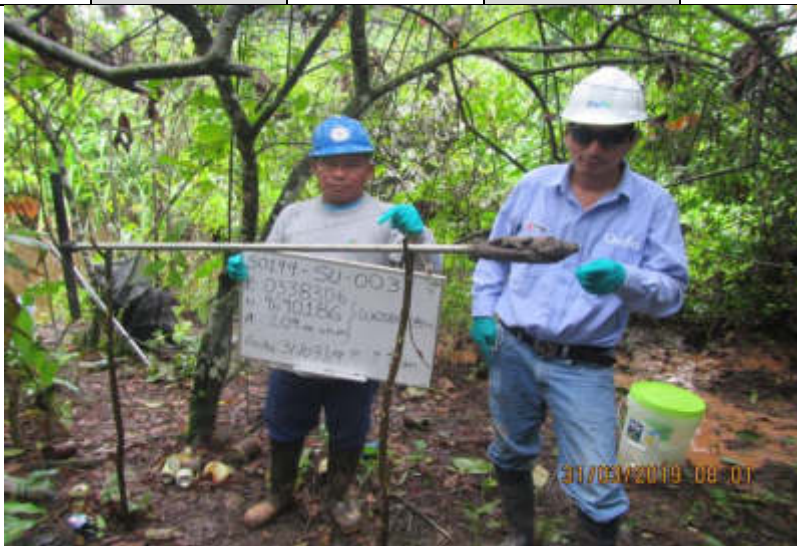
Distrito	Andoas	Provincia	Datem del Marañón	Departamento	Loreto
FOTOGRAFÍA N.º 39 S0144-SU-003					
Fecha: 31/03/2019					
Hora: 08:01					
COORDENADAS UTM -WGS 84 – ZONA 18M					
Este (m): 338306					
Norte (m): 9690186					
Altitud (m s.n.m.): 209					
Precisión: ± 3

Vista panorámica del punto de muestreo de suelo con código S0144-SU-003, ubicado a 4 m de la quebrada Ismacaño, a una profundidad de muestreo 0,65 m, se observó afectación organoléptica (ligero olor a hidrocarburo). Medición de COVs (3 mg/m³).

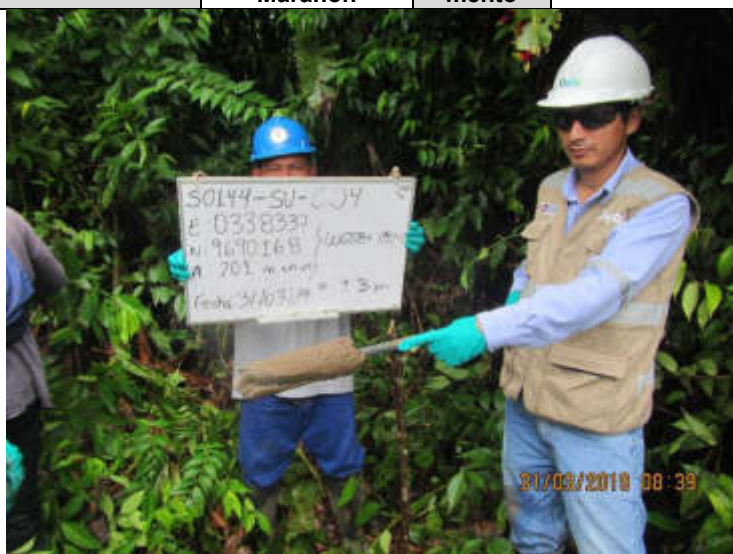
Distrito	Andoas	Provincia	Datem del Marañón	Departamento	Loreto
FOTOGRAFÍA N.º 40 S0144-SU-004					
Fecha: 31/03/2019					
Hora: 08:39					
COORDENADAS UTM -WGS 84 – ZONA 18M					
Este (m): 338337					
Norte (m): 9690168					
Altitud (m s.n.m.): 201					
Precisión: ± 3

Vista panorámica del punto de muestreo de suelo con código S0144-SU-004, ubicado a 6 m del margen izquierdo de la quebrada Ismacaño, a una profundidad de muestreo de 0,56 m, se observó afectación organoléptica (ligero olor a hidrocarburo, según el monitor ambiental). Medición de COVs (0 mg/m³).

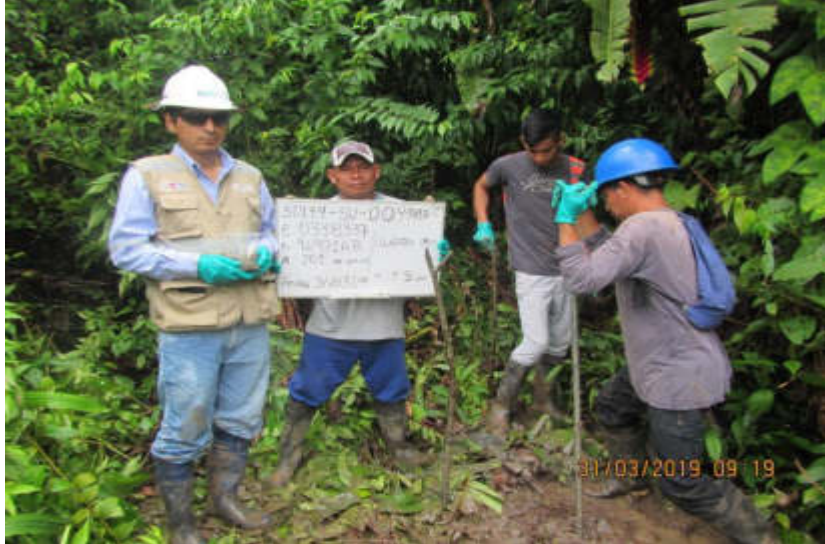
Distrito	Andoas	Provincia	Datem del Marañón	Departamento	Loreto
FOTOGRAFÍA N.º 41 S0144-SU-004-PROF					
Fecha: 31/03/2019					
Hora: 09:19					
COORDENADAS UTM -WGS 84 – ZONA 18M					
Este (m): 338337					
Norte (m): 9690168					
Altitud (m s.n.m.): 201					
Precisión: ± 3

Vista panorámica del punto de muestreo de suelo con código S0144-SU-004-PROF, a una profundidad de muestreo de 1,60 m, se observó afectación organoléptica (sin olor a hidrocarburo). Medición de COVs (0 mg/m³).

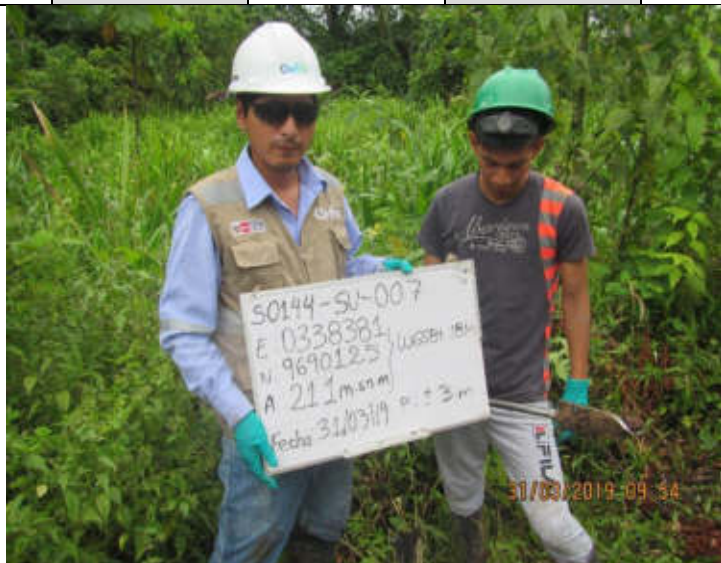
Distrito	Andoas	Provincia	Datem del Marañón	Departamento	Loreto
FOTOGRAFÍA N.º 42 S0144-SU-007					
Fecha: 31/03/2019					
Hora: 09:54					
COORDENADAS UTM -WGS 84 – ZONA 18M					
Este (m): 338381					
Norte (m): 9690125					
Altitud (m s.n.m.): 211					
Precisión: ± 3

Vista panorámica del punto de muestreo de suelo con código S0144-SU-007, a una profundidad de muestreo de 0,42 m, no se observó afectación organoléptica. Medición de COVs (0 mg/m³).

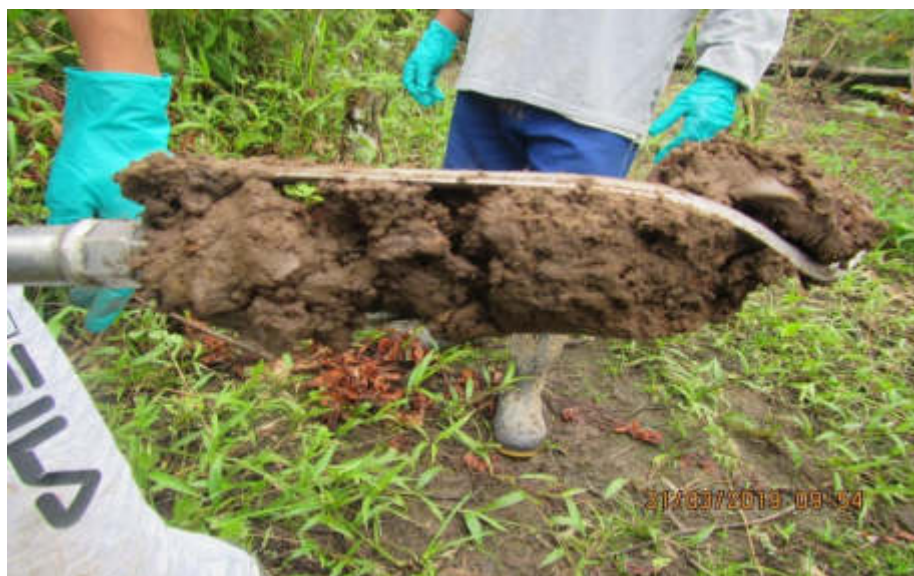
Vista del punto de muestreo de suelo con código S0144-SU-007, observa vegetación herbácea de tallo bajo, suelo limoso, color marrón, sin afectación organoléptica.

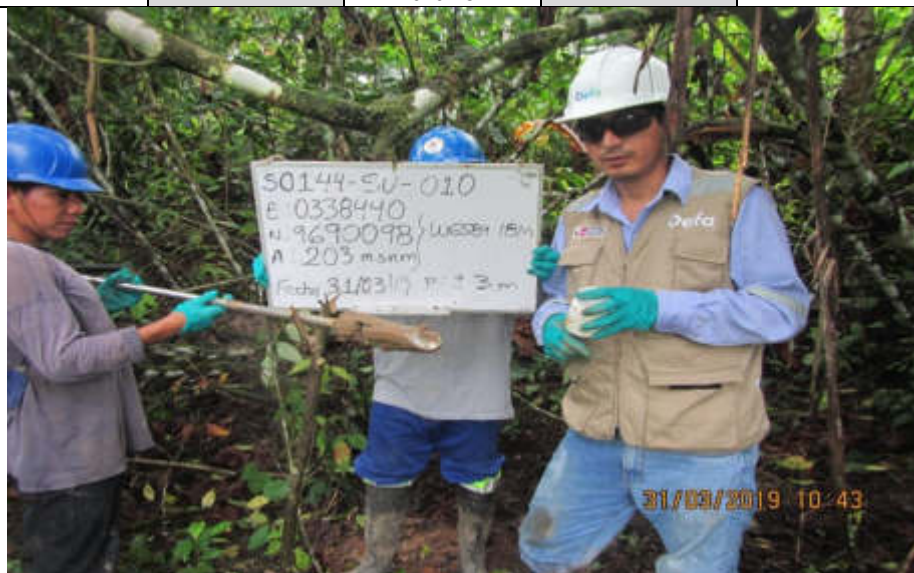
Vista panorámica del punto de muestreo de suelo con código S0144-SU-010.

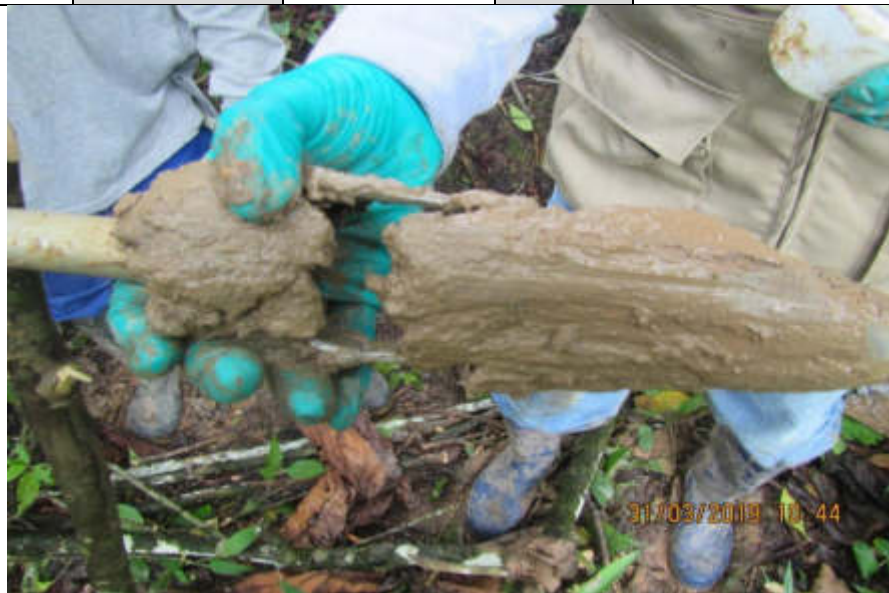
Distrito	Andoas	Provincia	Date del Marañón	Departa mento	Loreto
FOTOGRAFÍA N.º 45 S0144-SU-010					
Fecha: 31/03/2019					
Hora: 10:44					
COORDENADAS UTM -WGS 84 – ZONA 18M					
Este (m): 338440					
Norte (m): 9690098					
Altitud (m s.n.m.): 203					
Precisión: ± 3

Vista del punto de muestreo de suelo con código S0144-SU-010, a una profundidad de 0,56 m suelo saturado, no se observó afectación organoléptica. Medición de COVs (0 mg/m³).

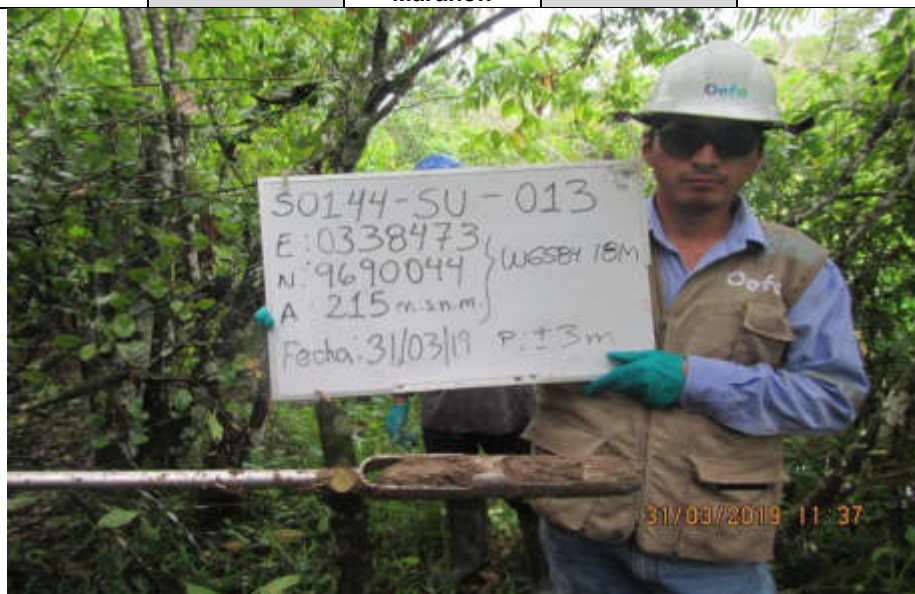
Distrito	Andoas	Provincia	Date del Marañón	Departamento	Loreto
FOTOGRAFÍA N.º 46 S0144-SU-013					
Fecha: 31/03/2019					
Hora: 11:37					
COORDENADAS UTM -WGS 84 – ZONA 18M					
Este (m): 338473					
Norte (m): 9690044					
Altitud (m s.n.m.): 215					
Precisión: ± 3

Vista panorámica del punto de muestreo de suelo con código S0144-SU-013, ubicado a 3 m del margen izquierdo de la quebrada Ismacaño.

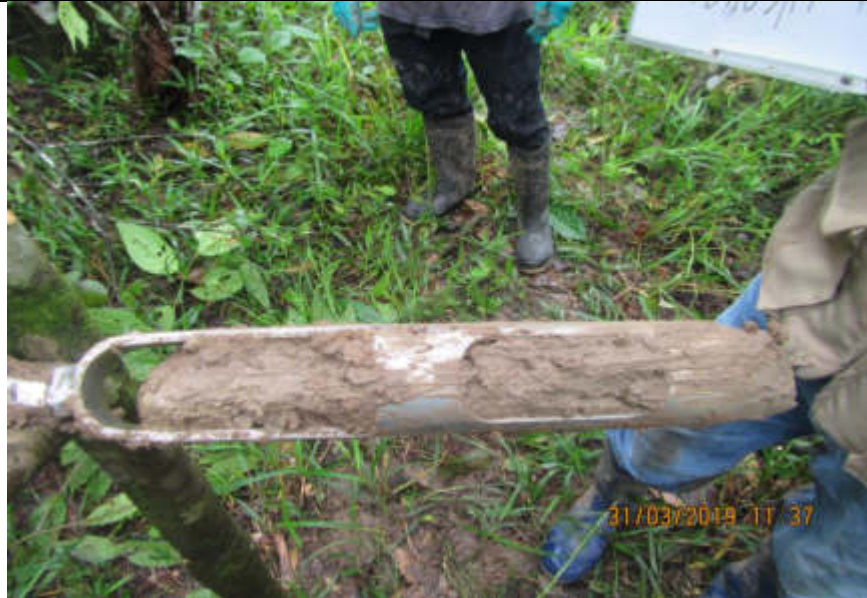
Distrito	Andoas	Provincia	Datem del Marañón	Departa mento	Loreto
FOTOGRAFÍA N.º 47 S0144-SU-013					
Fecha: 31/03/2019					
Hora: 11:37					
COORDENADAS UTM -WGS 84 – ZONA 18M					
Este (m): 338473					
Norte (m): 9690044					
Altitud (m s.n.m.): 215					
Precisión: ± 3

Vista del punto de muestreo de suelo con código S0144-SU-013, a una profundidad de muestreo de 0,80 m, no se observó afectación organoléptica (ligero olor a hidrocarburo). Medición de COVs (0 mg/m³).

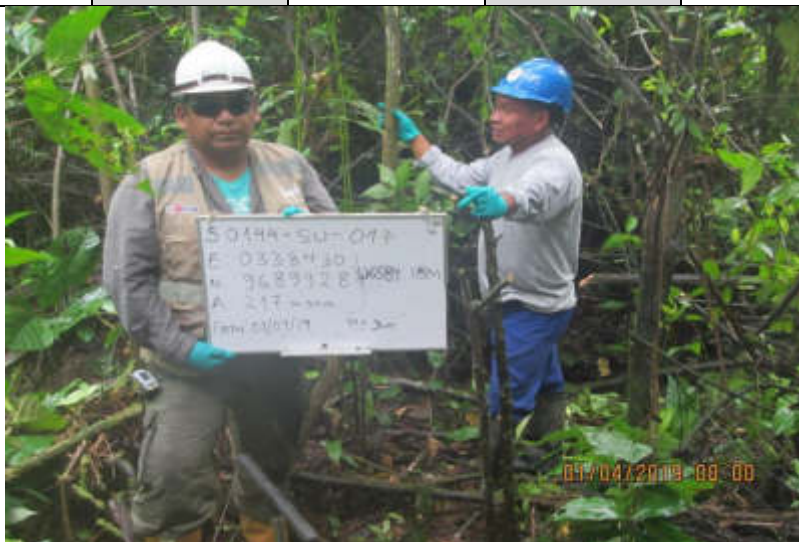
Distrito	Andoas	Provincia	Datem del Marañón	Departamento	Loreto
FOTOGRAFÍA N.º 48 S0144-SU-017					
Fecha: 01/04/2019					
Hora: 08:00					
COORDENADAS UTM -WGS 84 – ZONA 18M					
Este (m): 338430					
Norte (m): 9689928					
Altitud (m s.n.m.): 217					
Precisión: ± 3

Vista panorámica del punto de muestreo de suelo con código S0144-SU-017, a una profundidad de muestreo de 0,87 m suelo saturado, no se observó afectación organoléptica. Medición de COVs (0 mg/m³).

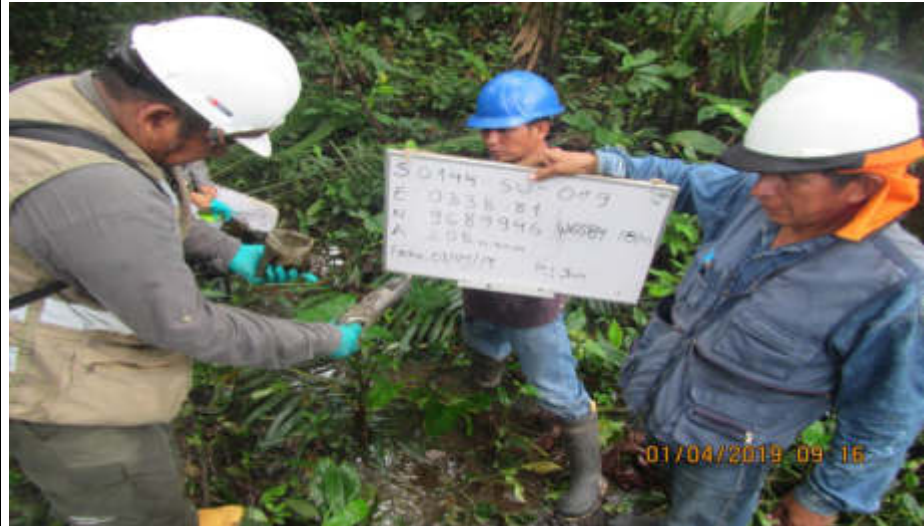
Vista panorámica del punto de muestreo de suelo con código S0144-SU-019, presencia de turba hasta los 0,60 m.

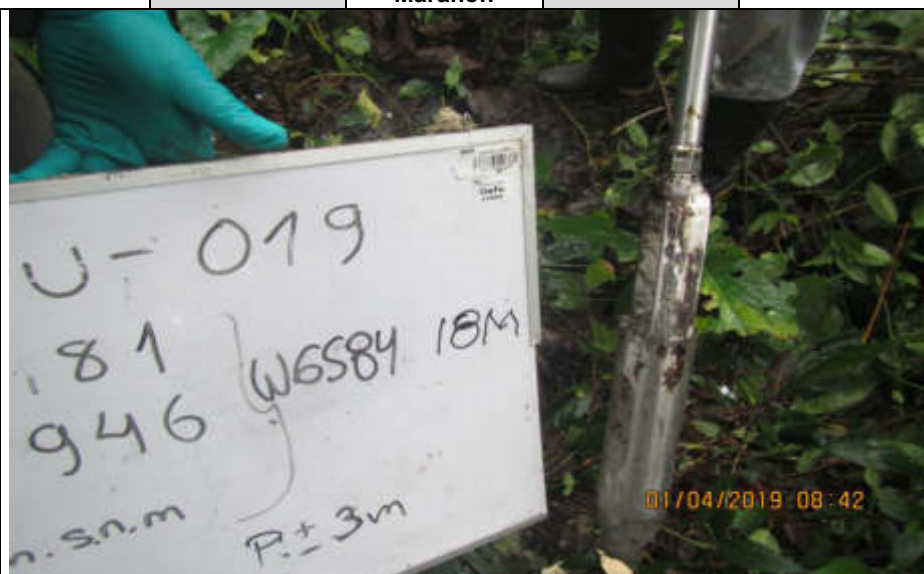
Vista del punto de muestreo de suelo con código S0144-SU-019, a una profundidad de muestreo de 0,80 m, se observó afectación organoléptica (color y olor a hidrocarburo). Medición de COVs (0 mg/m³)

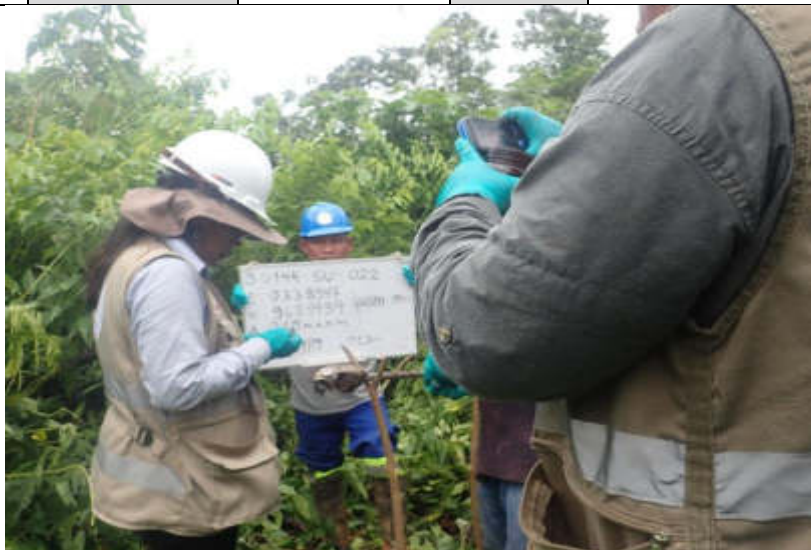
Distrito	Andoas	Provincia	DateM del Marañón	Departa mento	Loreto
FOTOGRAFÍA N.º 51 S0144-SU-022					
Fecha: 01/04/2019					
Hora: 10:33					
COORDENADAS UTM -WGS 84 – ZONA 18M					
Este (m): 338547					
Norte (m): 9689959					
Altitud (m s.n.m.): 219					
Precisión: ± 3					
DESCRIPCIÓN:					
Vista panorámica del punto de muestreo de suelo con código S0144-SU-022, a una profundidad de muestreo de 0,60 m suelo, no se observó afectación organoléptica. Medición de COVs (0 mg/m ³)

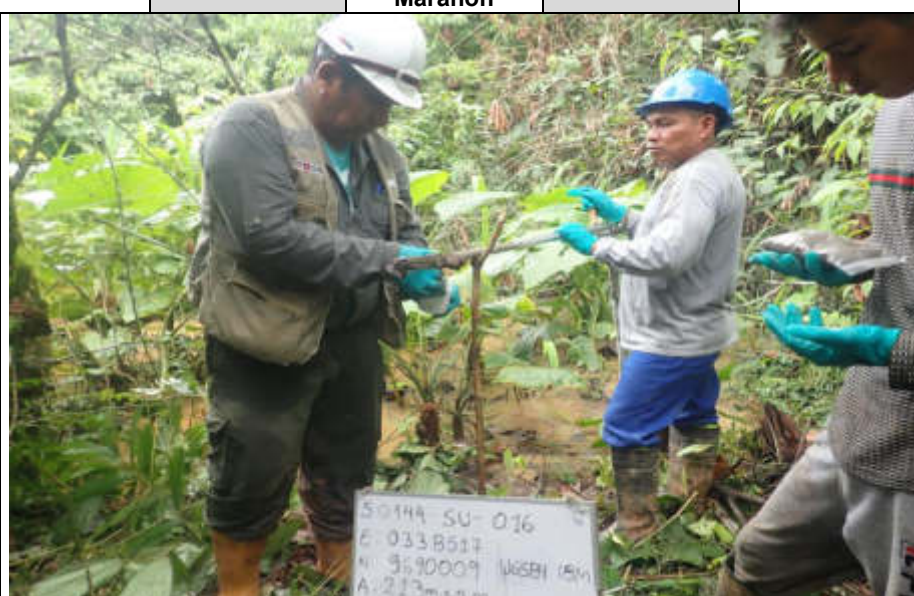
Distrito	Andoas	Provincia	DateM del Marañón	Departamento	Loreto
FOTOGRAFÍA N.º 52 S0144-SU-016					
Fecha: 01/04/2019					
Hora: 11:10					
COORDENADAS UTM -WGS 84 – ZONA 18M					
Este (m): 338517					
Norte (m): 9690009					
Altitud (m s.n.m.): 213					
Precisión: ± 3					
DESCRIPCIÓN:					
Vista panorámica del punto de muestreo de suelo con código S0144-SU-016, a una profundidad de muestreo de 0,50 m suelo, no se observó afectación organoléptica. Medición de COVs (0 mg/m ³).

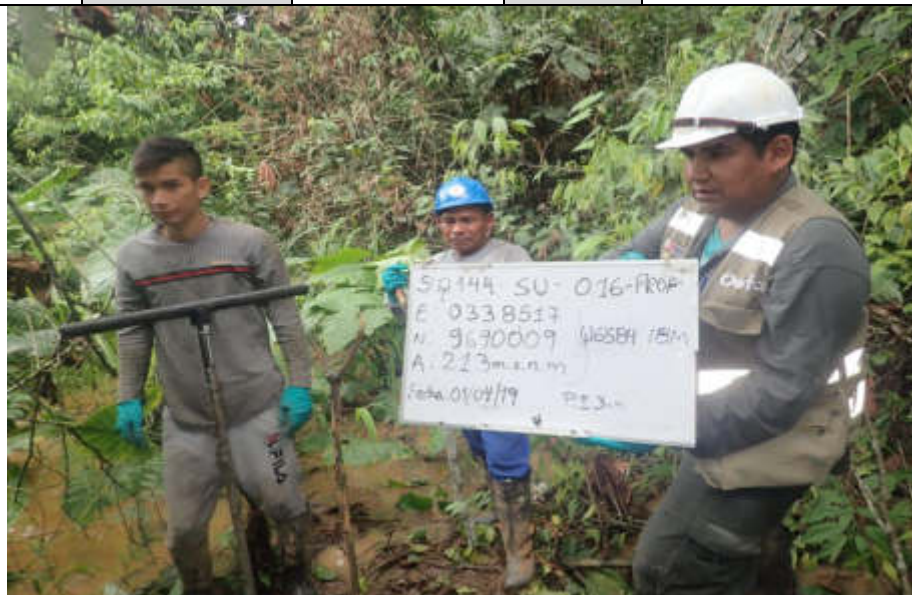
Vista panorámica del punto de muestreo de suelo con código S0144-SU-016-PROF, se evidencio afectación organoléptica (ligero olor a hidrocarburo). Medición de COVs (0 mg/m³)

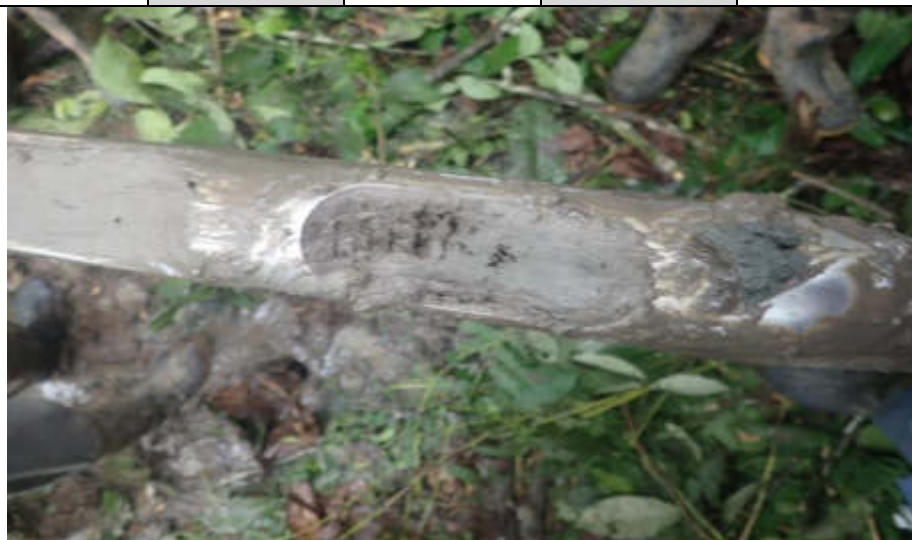
Vista del punto de muestreo de suelo con código S0144-SU-016, a una profundidad de muestreo de 1,40 m suelo arcilloso y a 1,90 presencia de suelo arenoso.

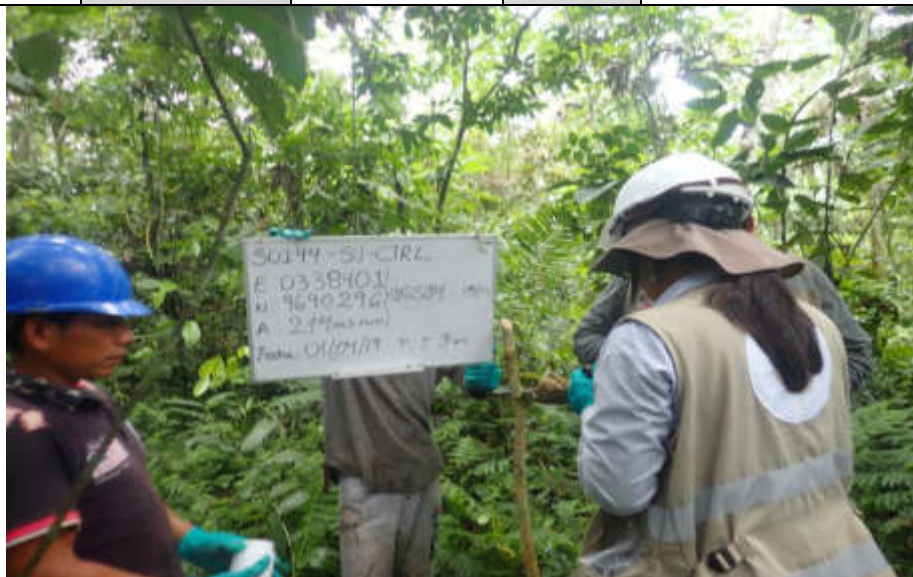
Vista panorámica del punto de muestreo de suelo con código S0144-SU-CTRL, a una profundidad de muestreo de 0,50 m suelo, no se observó afectación organoléptica.

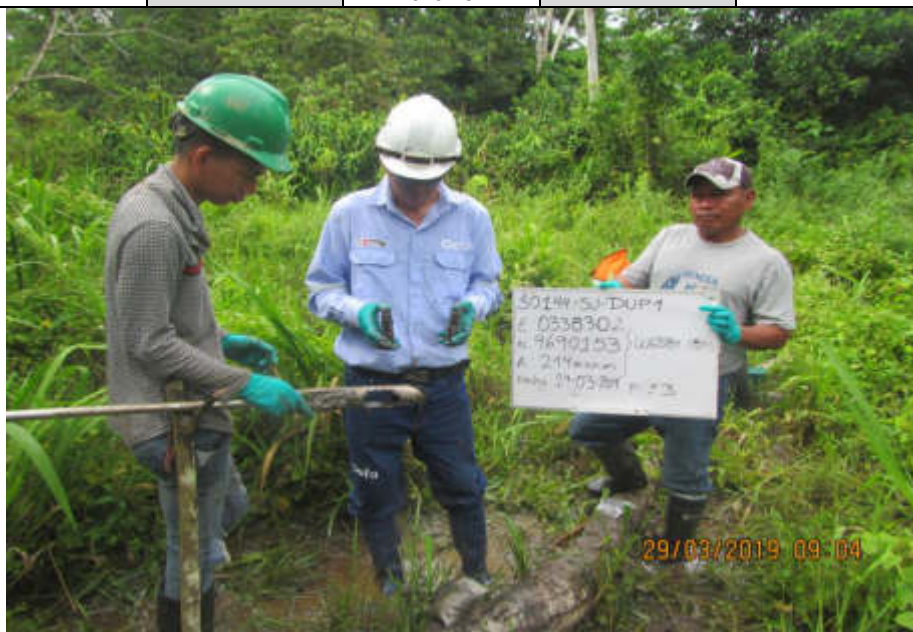
Vista panorámica del punto de muestreo de suelo con código S0144-SU-DUP1, a una profundidad de muestreo de 2,27 m, se observó afectación organoléptica (ligero olor a hidrocarburo). Medición de COVs (18 mg/m³).

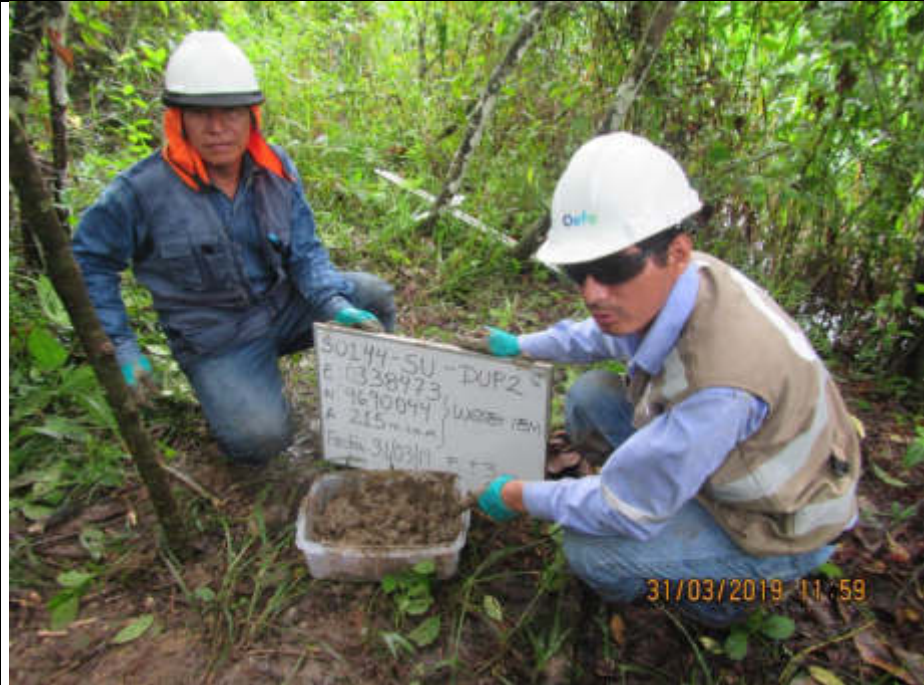
Distrito	Andoas	Provincia	Datem del Marañón	Departamento	Loreto
FOTOGRAFÍA N.º 57 S0144-SU-DUP2					
Fecha: 31/03/2019					
Hora: 11:59					
COORDENADAS UTM -WGS 84 – ZONA 18M					
Este (m): 338473					
Norte (m): 9690044					
Altitud (m s.n.m.): 215					
Precisión: ± 3					
DESCRIPCIÓN:					
<p>Vista panorámica del punto de muestreo de suelo con código S0144-SU-DUP2, a una profundidad de muestreo de 0,80 m, no se observó afectación organoléptica (ligero olor a hidrocarburo). Medición de COVs (0 mg/m³).</p>
