INFORME N° 192 - 2014-OEFA/DE-SDCA-CIPASH

ASUNTO : Identificación de pasivo ambiental del subsector hidrocarburos
con código de Ficha OEFA F01640, ubicado en el Lote VII/VI (ex
Lote VI), en el distrito de Pariñas de la provincia Talara del
departamento de Piura.

III. IDENTIFICACIÓN DE PASIVO AMBIENTAL DEL SUBSECTOR HIDROCARBUROS CON CÓDIGO DE FICHA OEFA F01640

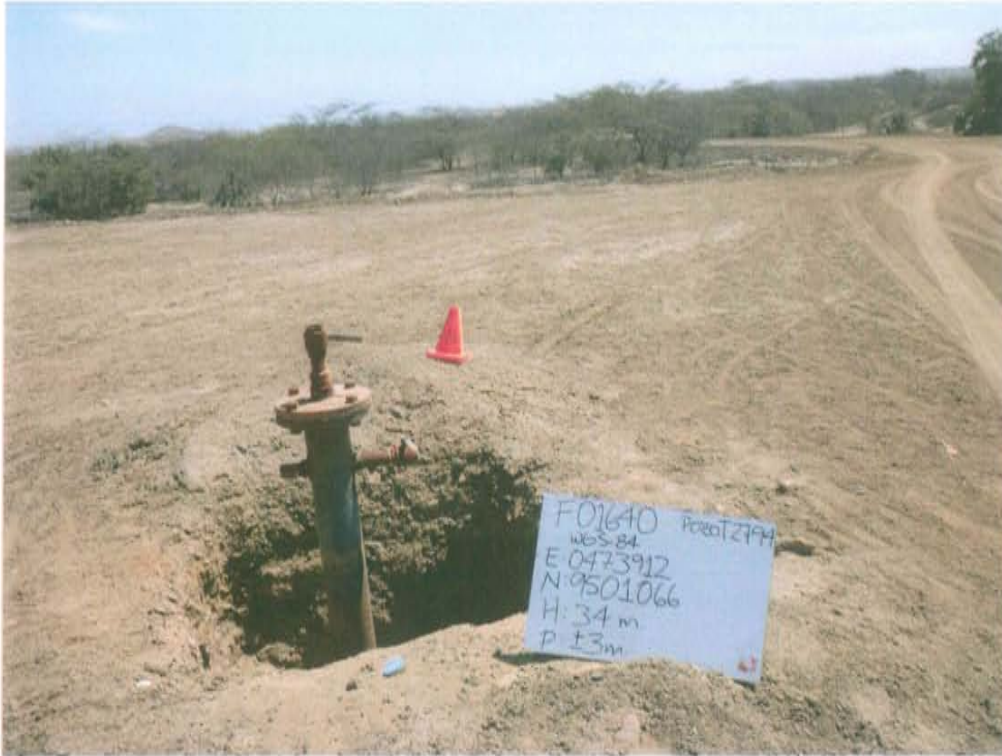
Fotografía N° 1. Pozo inactivo de la ficha F01640 que muestra casing de superficie a 1,45 m de altura sobre el nivel del suelo dentro de un hoyo en medio de una plataforma.

un pozo en una plataforma con casing corroído de superficie de 1,45 m de altura sobre el nivel del suelo y 3,9 plg de diámetro con brida empernada, palanca de apertura manual y válvula pero que debido a su estado de corrosión posiblemente no pueda garantizar el hermetismo del pozo. En el área de ubicación del pozo no se visualizó restos de la cantina en los alrededores, pero el pozo se encontraba dentro de un hoyo de 0,7 m² aproximadamente y no se pudo identificar a simple vista zonas de suelos con hidrocarburos debajo de la plataforma. Por otro lado, existe acceso al pozo vía trocha carrozable que se dirige al terraplén del pozo.

15. Por otro lado, se observó una modificación en el pozo debido a que se registró reemplazo de la reducción tipo campana reportada por OSINERGMIN con un cabezal perteneciente a otro pozo PERUPETRO, pero debido a que este pozo no presentaba rastros de actividad extractiva en su estructura ni en el área que lo rodea se concluye que este pozo no se encuentra activo.

17. En ese sentido, de la revisión documentaria y evaluación in situ se tiene que el pozo se encuentra mal abandonado, toda vez que no se encuentra herméticamente cerrado ni en condiciones seguras para el abandono, conforme se establece el Artículo 2° del Decreto Supremo N° 032-2004-EM - Reglamento de las Actividades de Exploración y Explotación de Hidrocarburos⁶.

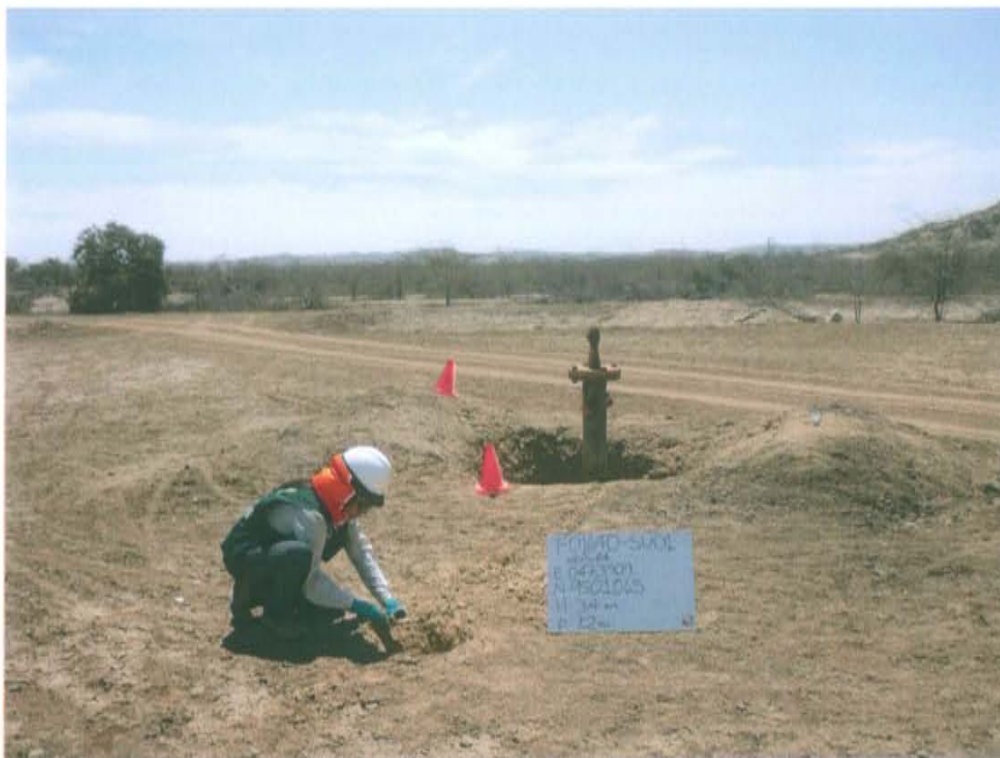
Fotografía N° 3. Muestreo de suelo a 2,5 m al Sur, ubicación del primer punto de muestreo F01640-SU01.

21. Los resultados obtenidos muestran la presencia de hidrocarburos en el suelo, correspondiente a la Fracción de hidrocarburos F2 (C₁₀-C₂₈) en la muestra F01640-SU01; sin embargo, su concentración no supera el ECA⁷ para Suelo de uso agrícola, por lo que la estimación del nivel de riesgo se realizará en función a la estructura del pozo mal abandonado.

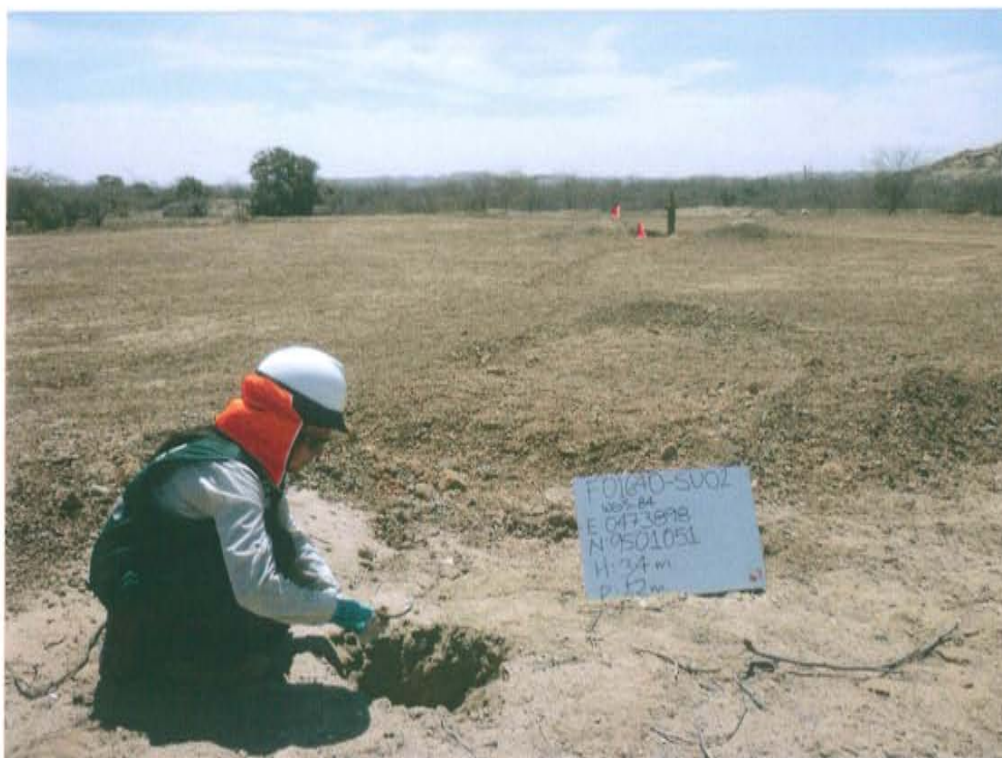
Fotografía N° 4. Ubicación del segundo punto de muestreo F01640-SU02, a 8 m al Sur del Pozo.

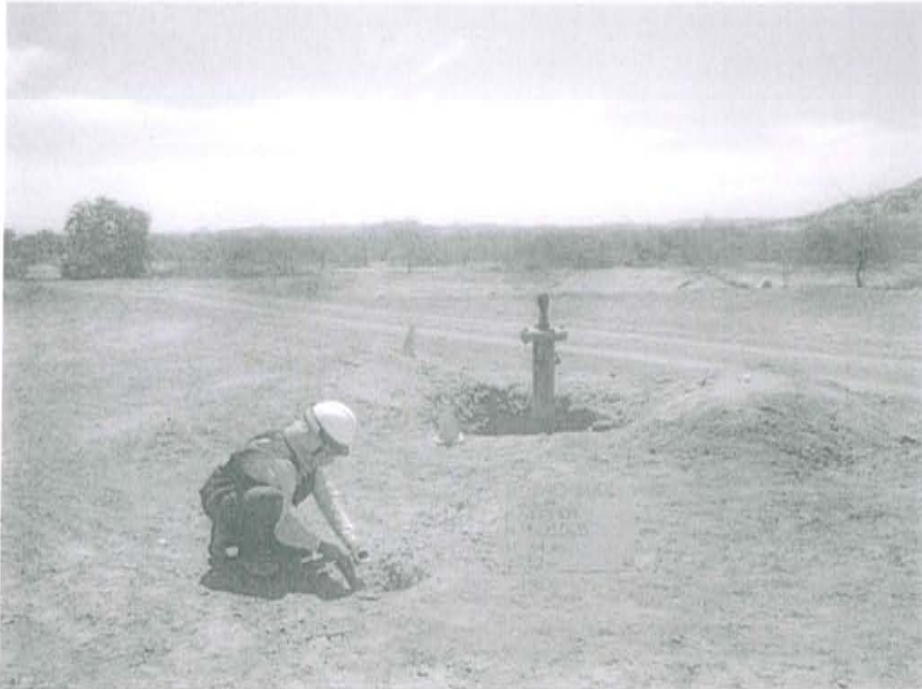
Fotografía N° 1. Toma de muestra de suelo en el punto F01640-SU01, ubicado a 2,5 m aproximadamente, al sur del Pozo T2794.

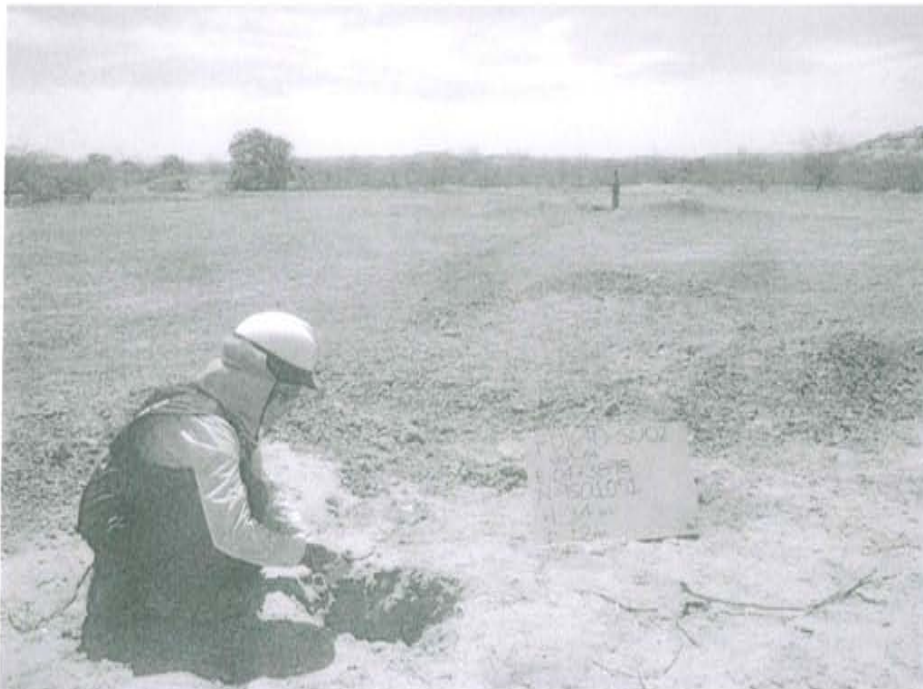
Fotografía N° 2. Toma de muestra de suelo en el punto F01640-SU02, ubicado a 8 m aproximadamente, al sur del Pozo T2794.

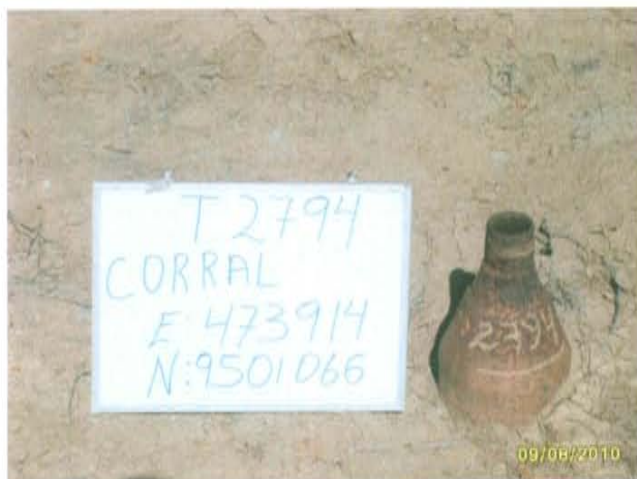
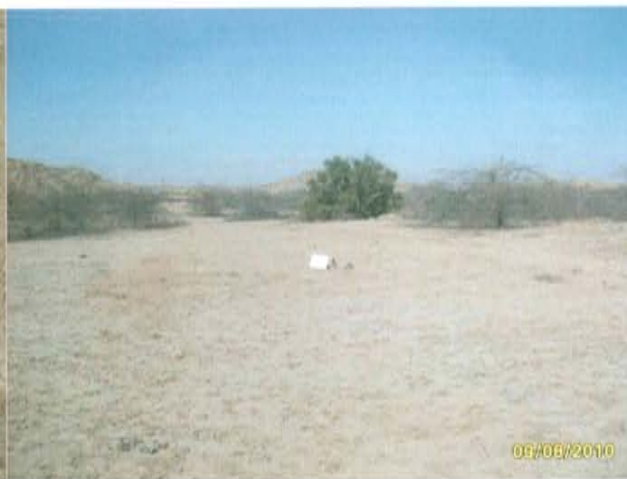
3. REGISTRO FOTOGRÁFICO

El pozo ATA T2794 se encuentra sin cabezal y casing descubierto 0.25m sobre nivel de superficie, se observa una reducción tipo campana con salida de 2". Pozo con plataforma y acceso deteriorados. Vegetación típica de la zona.

Pozo mal abandonado
