Evaluación ambiental para la identificación del sitio impactado por actividades de hidrocarburos con código S0171, ubicado en el Lote 192, microcuenca PAS-47, en el ámbito de la cuenca del río Pastaza, distrito Andoas, provincia Datem del Marañón y departamento Loreto

ASUNTO : Informe de visita de reconocimiento al posible sitio impactado, identificado con código S0171, ubicado en el Lote 192, ámbito de la cuenca del río Pastaza, distrito de Andoas, provincia de Datem del Marañón, departamento de Loreto.

: Plan de Evaluación Ambiental del sitio con código S0171 ubicado en el Lote 192, en el ámbito de la cuenca del río Pastaza, distrito de Andoas, provincia de Datem del Marañón, departamento de Loreto.

Reporte de campo de la evaluación ambiental para la identificación del sitio S0171, ubicado en el Lote 192, microcuenca PAS-47, en el ámbito de la cuenca del río Pastaza, distrito Andoas, provincia Datem del Marañón y departamento Loreto

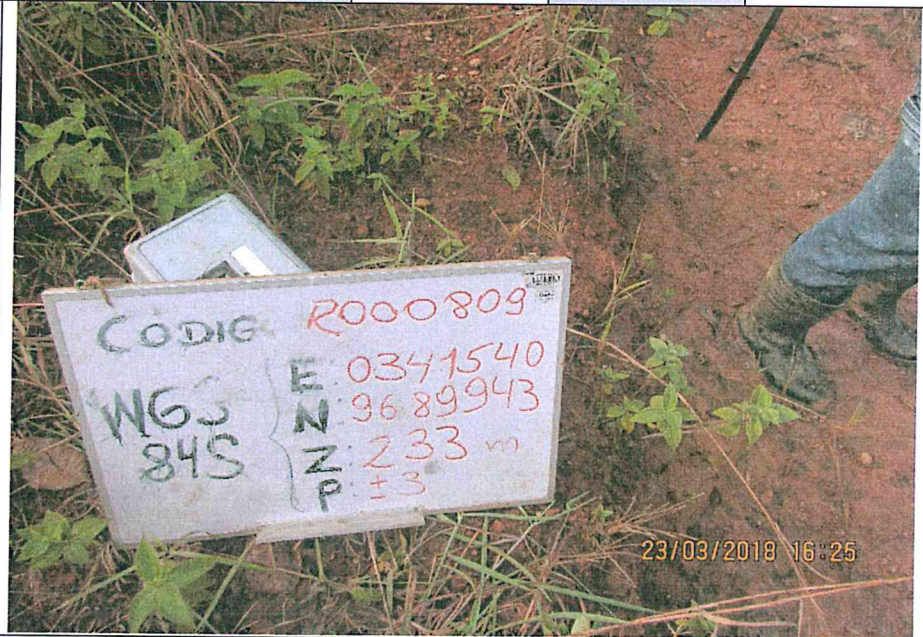
DESCRIPCIÓN:

Vista de la ubicación de las referencias R000809 en terreno, con el acompañamiento de monitores ambientales.

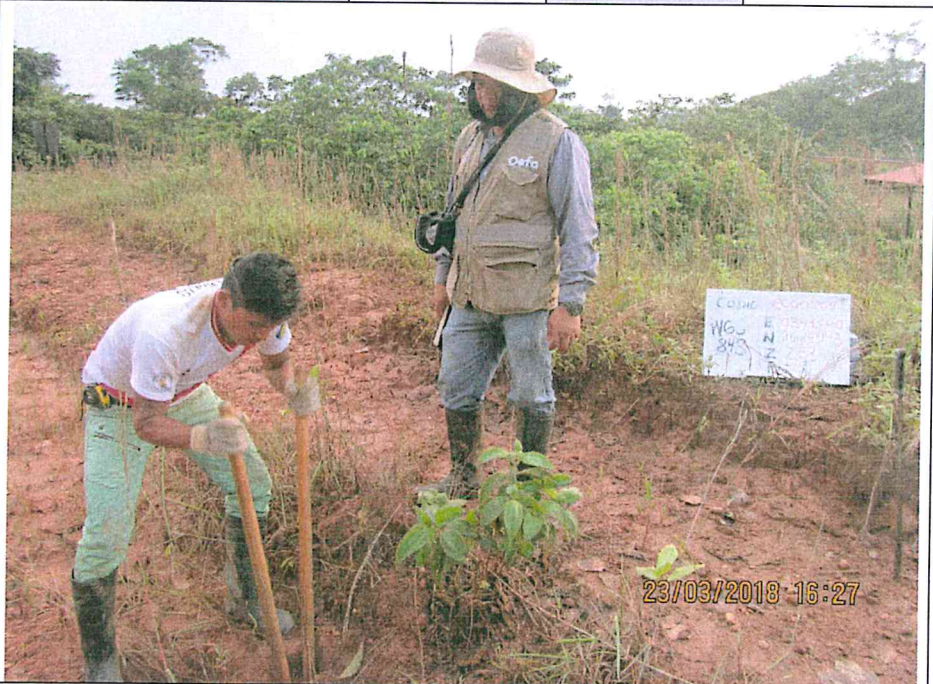
Evaluación del componente suelo, se procedió a realizar excavaciones de 0,60 m de profundidad en la ubicación de la R000809 vinculadas con el sitio S0171. No se evidenció organolépticamente indicios de afectación por presencia de hidrocarburos (color y olor).

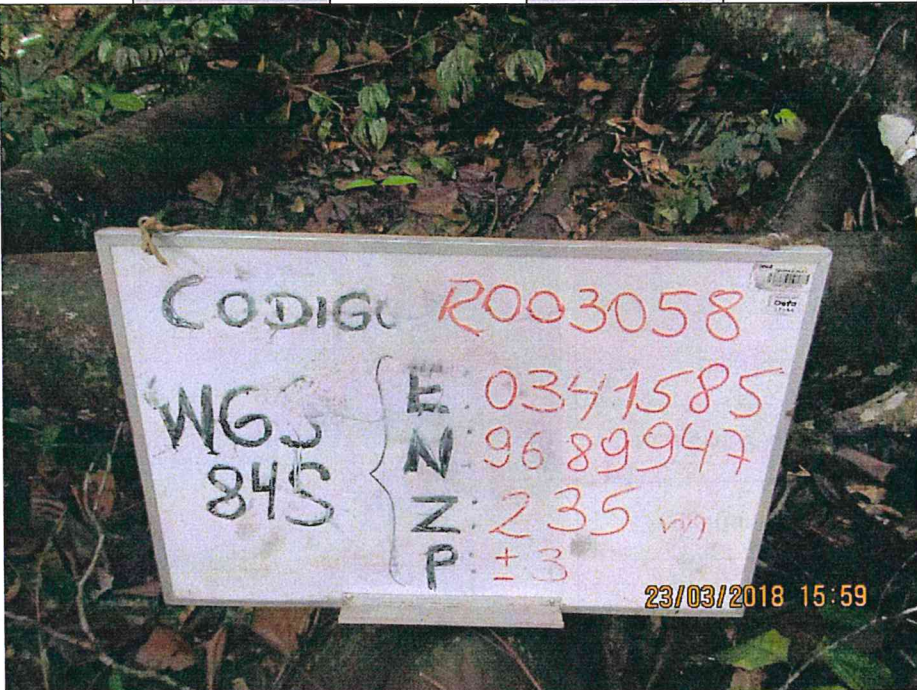
VISITA DE RECONOCIMIENTO DE POSIBLE SITIO IMPACTADO S0171					
CUE: 2018-05-0032			CUC: 03-03-2018-402		
Distrito	Andoas	Provincia	Datem del Maraón	Departamento	Loreto
FOTOGRAFÍA N.º 3 R003058

Fecha: 23/03/2018					
Hora: 15:59 horas					
COORDENADAS UTM -WGS 84 – ZONA 18M					
Este (m): 0341585					
Norte (m): 9689947					
Altitud (m.s.n.m): 235					
Precisión: ± 3					
DESCRIPCIÓN:	Vista de la ubicación en terreno de la referencia R003058.				
VISITA DE RECONOCIMIENTO DE POSIBLE SITIO IMPACTADO S0171					
CUE: 2018-05-0032			CUC: 03-03-2018-402		
Distrito	Andoas	Provincia	Datem del Maraón	Departamento	Loreto
FOTOGRAFÍA N.º 4 R003058

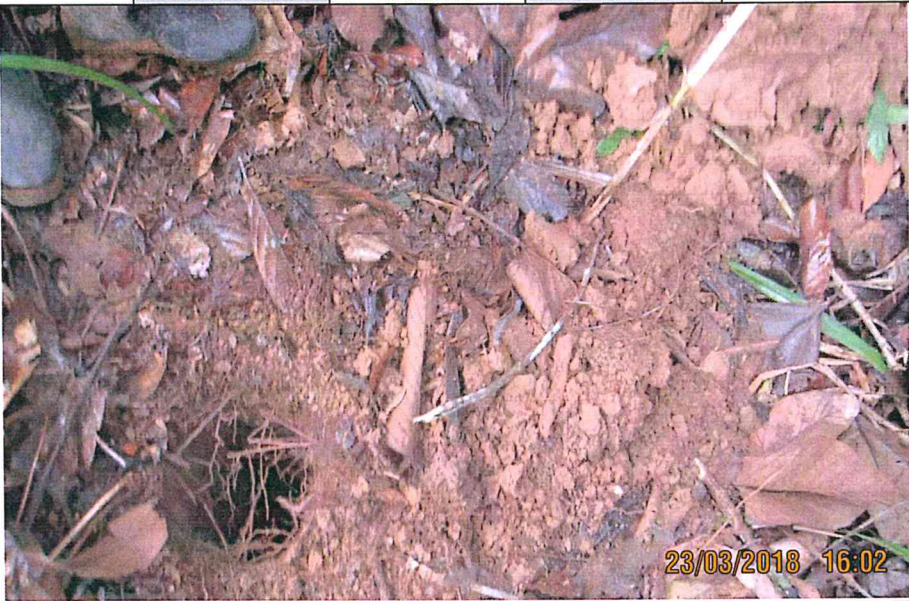
Fecha: 23/03/2018					
Hora: 16:02 horas					
COORDENADAS UTM -WGS 84 – ZONA 18M					
Este (m): 0341585					
Norte (m): 9689947					
Altitud (m.s.n.m): 235					
Precisión: ± 3					
DESCRIPCIÓN:	Evaluación del componente suelo, se procedió a realizar excavaciones de 0,60 m de profundidad en la ubicación de la R003058 vinculadas con el sitio S0171. No se evidenció organolépticamente indicios de afectación por presencia de hidrocarburos (color y olor).

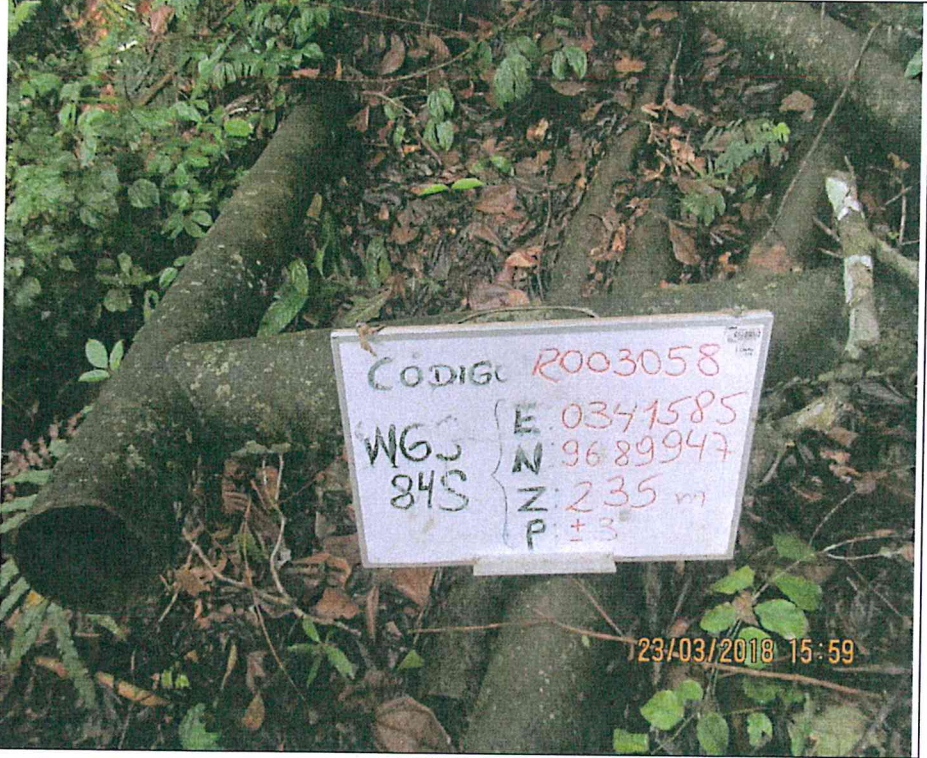
Distrito	Andoas	Provincia	Datem del Maraón	Departamento	Loreto
FOTOGRAFÍA N.º 5 R003058

Fecha: 23/03/2018					
Hora: 15:59 horas					
COORDENADAS UTM -WGS 84 – ZONA 18M					
Este (m): 0341585					
Norte (m): 9689947					
Altitud (m.s.n.m): 235					
Precisión: ± 3		<p style="text-align: right;">23/03/2018 15:59</p>			
DESCRIPCIÓN:		Presencia de residuos metálicos relacionados con las actividades de hidrocarburos tubería H de 6".

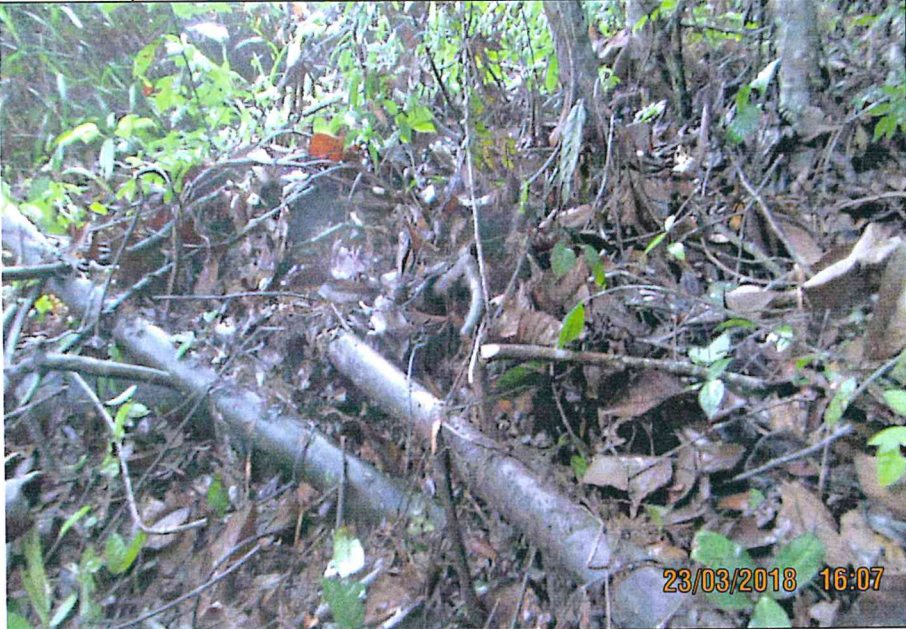
Distrito	Andoas	Provincia	Datem del Maraón	Departamento	Loreto
FOTOGRAFÍA N.º 8 R000809					
Fecha: 23/03/2018					
Hora: 16:07 horas					
COORDENADAS UTM -WGS84 – ZONA 18M					
Este (m): 0341540					
Norte (m): 9689943					
Altitud (m.s.n.m): 233					
Precisión: ± 3

DESCRIPCIÓN:					
Presencia de residuos metálicos enterrados relacionados con las actividades de hidrocarburos tubería de 3" y cilindros.

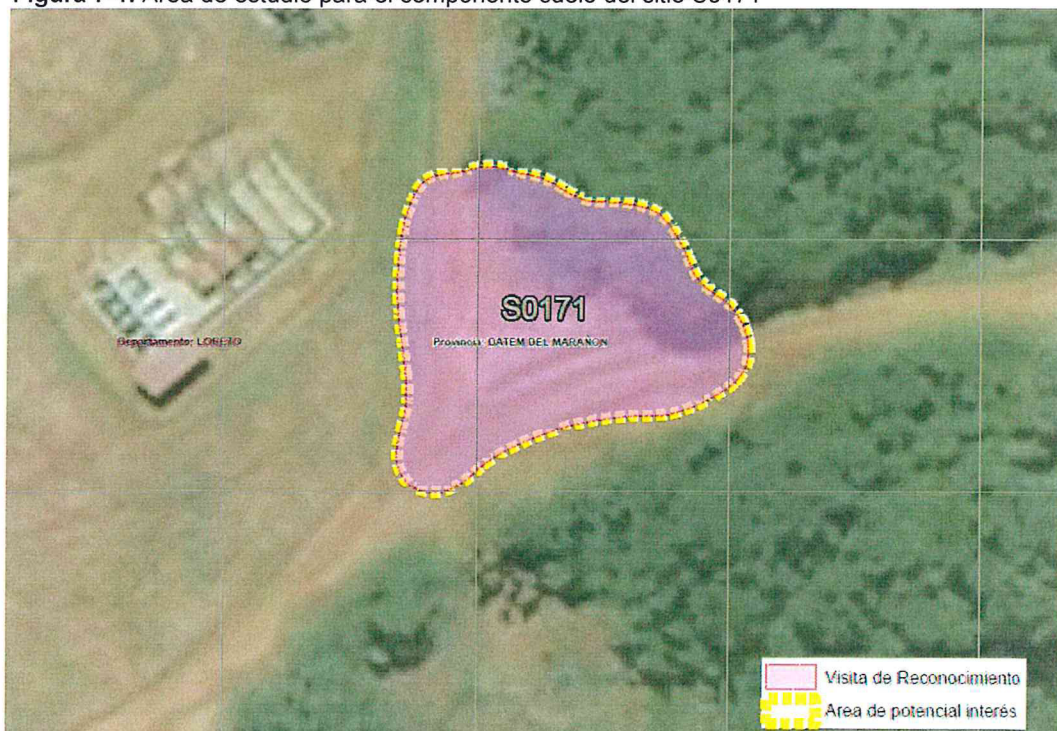
Figura 7-1. Área de estudio para el componente suelo del sitio S0171

33. Para determinar el área de estudio de la evaluación ambiental se consideró el área evaluada comprendida en el Informe N.º 0118-2018-OEFA/DEAM-SSIM de 3083 m², los resultados obtenidos muestran que no se evidenció afectación a nivel organoléptico por presencia de hidrocarburos en los componentes ambientales suelo, flora y fauna, pero si la presencia de residuos metálicos relacionados con la actividad de hidrocarburos. Por lo tanto, se cree conveniente esta área como Área de Potencial Interés (en adelante, API) para el componente suelo para el sitio S0171.

- 34. El API para suelo determinado en el presente PEA será de 0,3083 ha aproximadamente y tendrá como objetivo corroborar con resultados analíticos los resultados a nivel organoléptico del Informe N.º 0118-2018-OEFA/DEAM-SSIM.

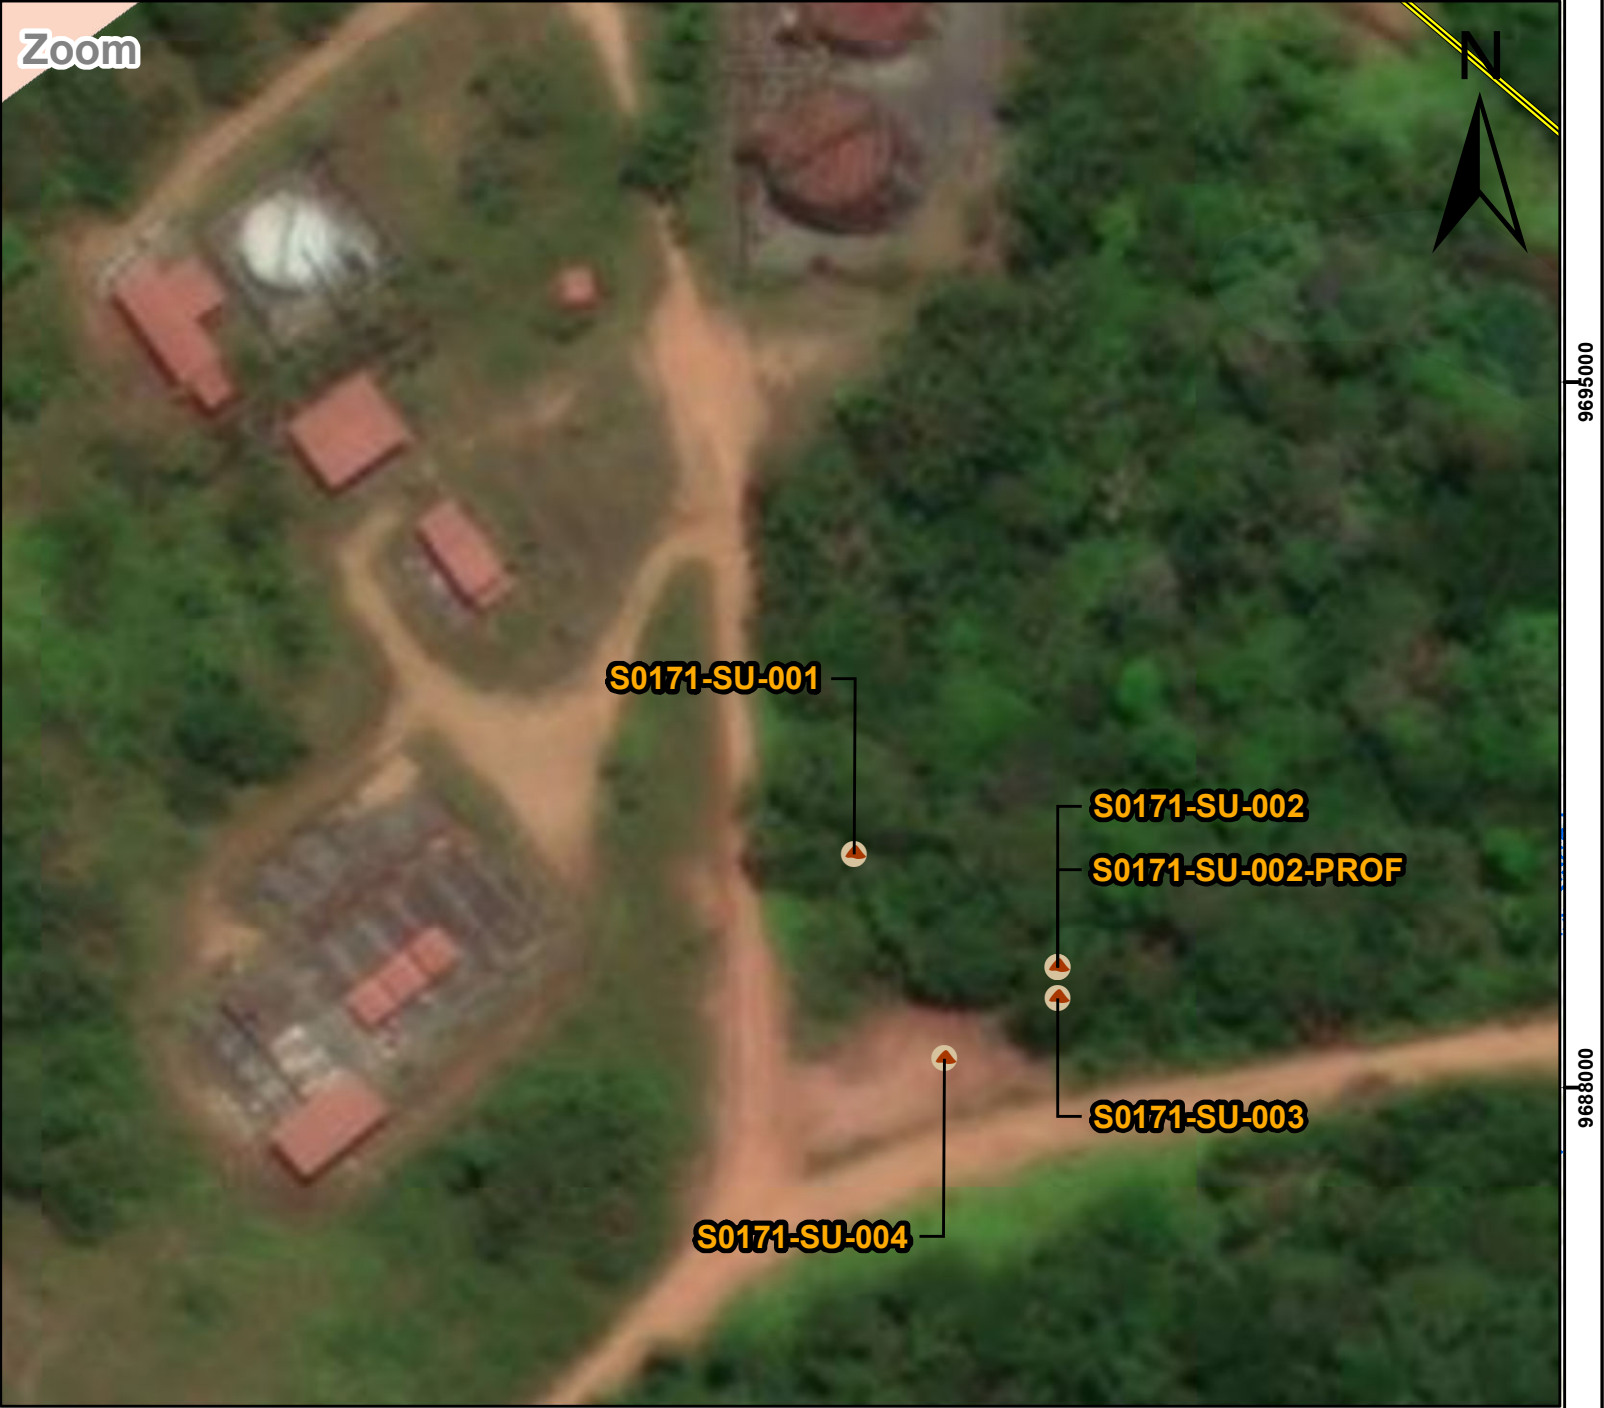
Mapa de ubicación de puntos de muestreo

Código	Coordenadas UTM	
	Este (m)	Norte (m)
S0171-SU-001	341558	9689962
S0171-SU-002	341585	9689947
S0171-SU-002-PROF	341585	9689947
S0171-SU-003	341585	9689943
S0171-SU-004	341570	9689935

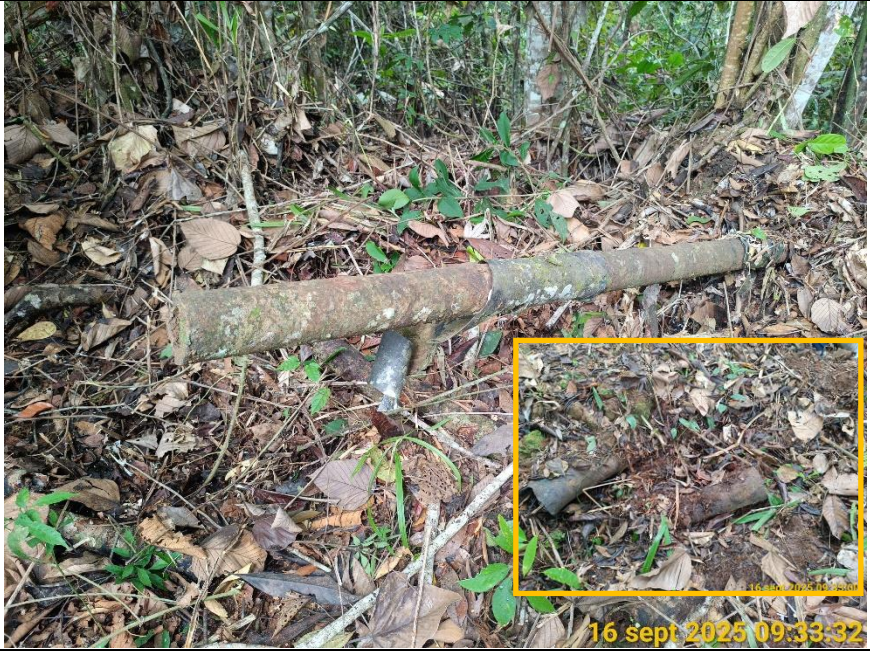
Distrito	Andoas	Provincia	Datem del Marañón	Departamento	Loreto
Fotografía 5 Residuos en el entorno S0171-SU-002 (Referencia R003058)

Fecha: 16/09/2025					
Hora: 9:33					
Coordenadas UTM - WGS 84 – Zona 18M					
Este (m): 341582					
Norte (m): 9689953					
Altitud (m. s. n. m.): 235					
Precisión: ± 3 m					
Descripción:	Entorno al punto de muestreo S0171-SU-002, se observaron tuberías metálicas de 3" sobre el suelo en estado de oxidación y corrosión, cubiertos por la hojarasca del bosque.

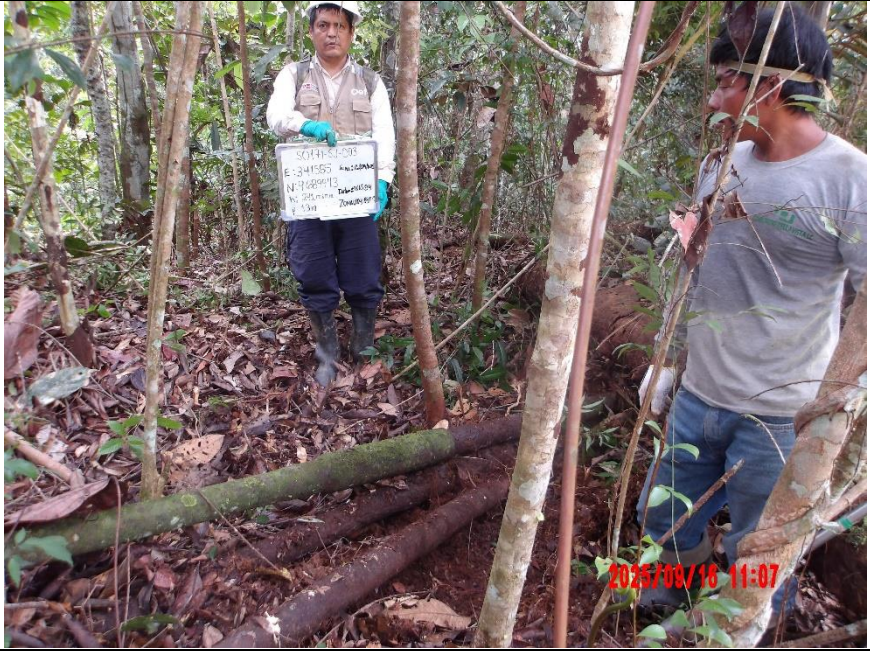
Distrito	Andoas	Provincia	Datem del Marañón	Departamento	Loreto
Fotografía 9 S0171-SU-003

Fecha: 16/09/2025					
Hora: 11:07					
Coordenadas UTM - WGS 84 – Zona 18M					
Este (m): 341585					
Norte (m): 9689943					
Altitud (m. s. n. m.): 241					
Precisión: ± 3 m					
Descripción:	Vista panorámica de punto de muestreo S0171-SU-003, donde se observó una conexión de tres (3) tuberías metálicas de 3" para agua, sobre el suelo en estado de oxidación y corrosión. El punto está rodeado de vegetación arbórea, arbustiva y herbácea con abundante hojarasca sobre el suelo.				
Distrito	Andoas	Provincia	Datem del Marañón	Departamento	Loreto
Fotografía 10 S0171-SU-003

5	341585	9689943	Suelo	Se observó una conexión de tres (3) tuberías metálicas de 3" para agua, sobre el suelo en estado de oxidación y corrosión, ocupando un área aproximada de 1 m ² , ubicadas en el punto de muestreo S0171-SU-003. Ver Fotografía 9 del Anexo 2.

- En el punto de muestreo S0171-SU-003 se observó una conexión de tres (3) tuberías metálicas de 3" para agua, sobre el suelo en estados de oxidación y corrosión, los cuales atraviesan el punto.

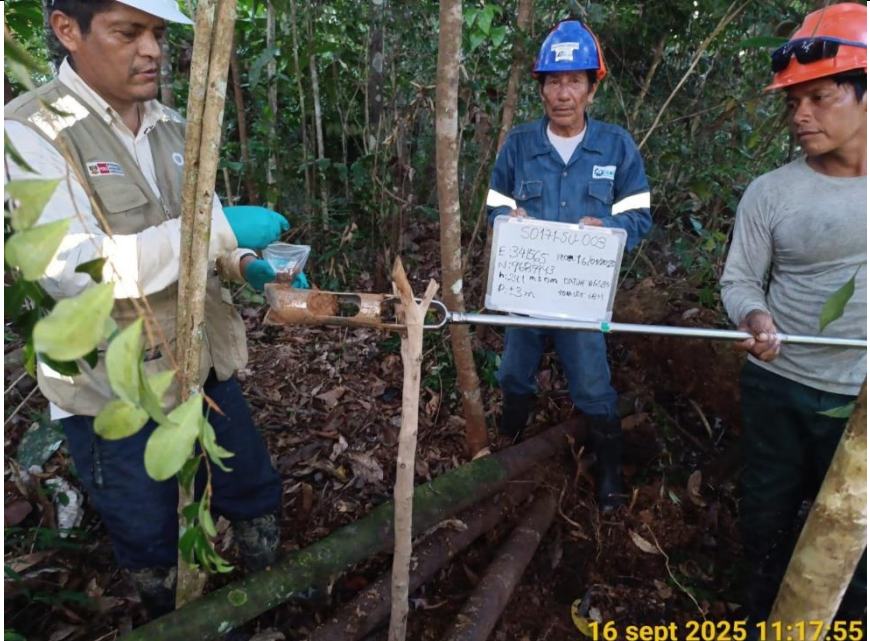
Fecha: 16/09/2025					
Hora: 11:17					
Coordenadas UTM - WGS 84 – Zona 18M					
Este (m): 341585					
Norte (m): 9689943					
Altitud (m. s. n. m.): 241					
Precisión: ± 3 m					
Descripción:	Toma de muestra de suelo en el punto de muestreo S0171-SU-003, donde se observó suelo arcilloso, húmedo y firme, de color rojo sin indicios organolépticos (olor y color) de presencia de hidrocarburos. La muestra fue tomada a una profundidad de entre 0,00 m - 0,60 m.

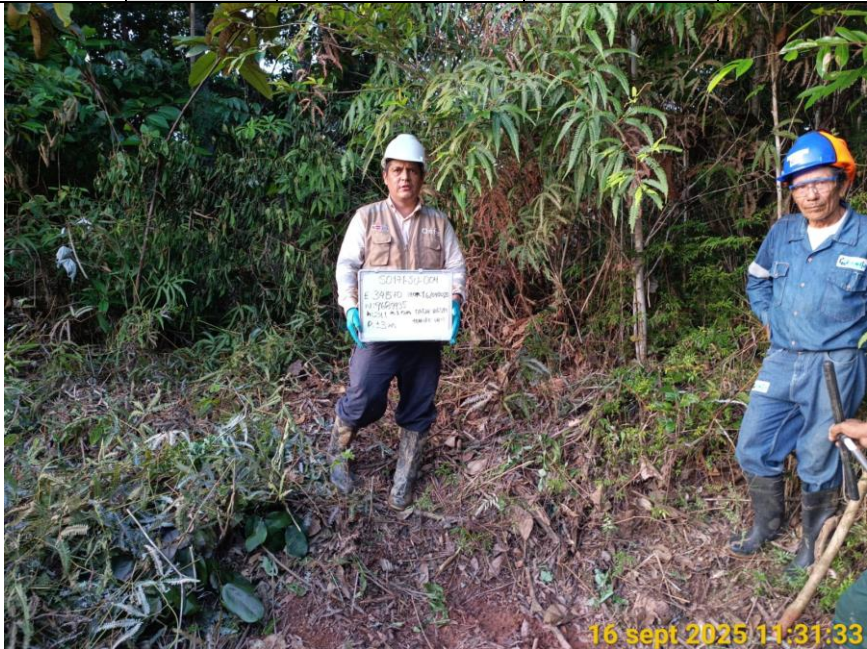
Distrito	Andoas	Provincia	Datem del Marañón	Departamento	Loreto
Fotografía 11 S0171-SU-004

Fecha: 16/09/2025					
Hora: 11:31					
Coordenadas UTM - WGS 84 – Zona 18M					
Este (m): 341570					
Norte (m): 9689935					
Altitud (m. s. n. m.): 241					
Precisión: ± 3 m	<p>Vista panorámica de punto de muestreo S0171-SU-004, rodeado de vegetación arbórea, arbustiva y herbácea, con materia orgánica de mediana y baja degradación.</p>				
Descripción:

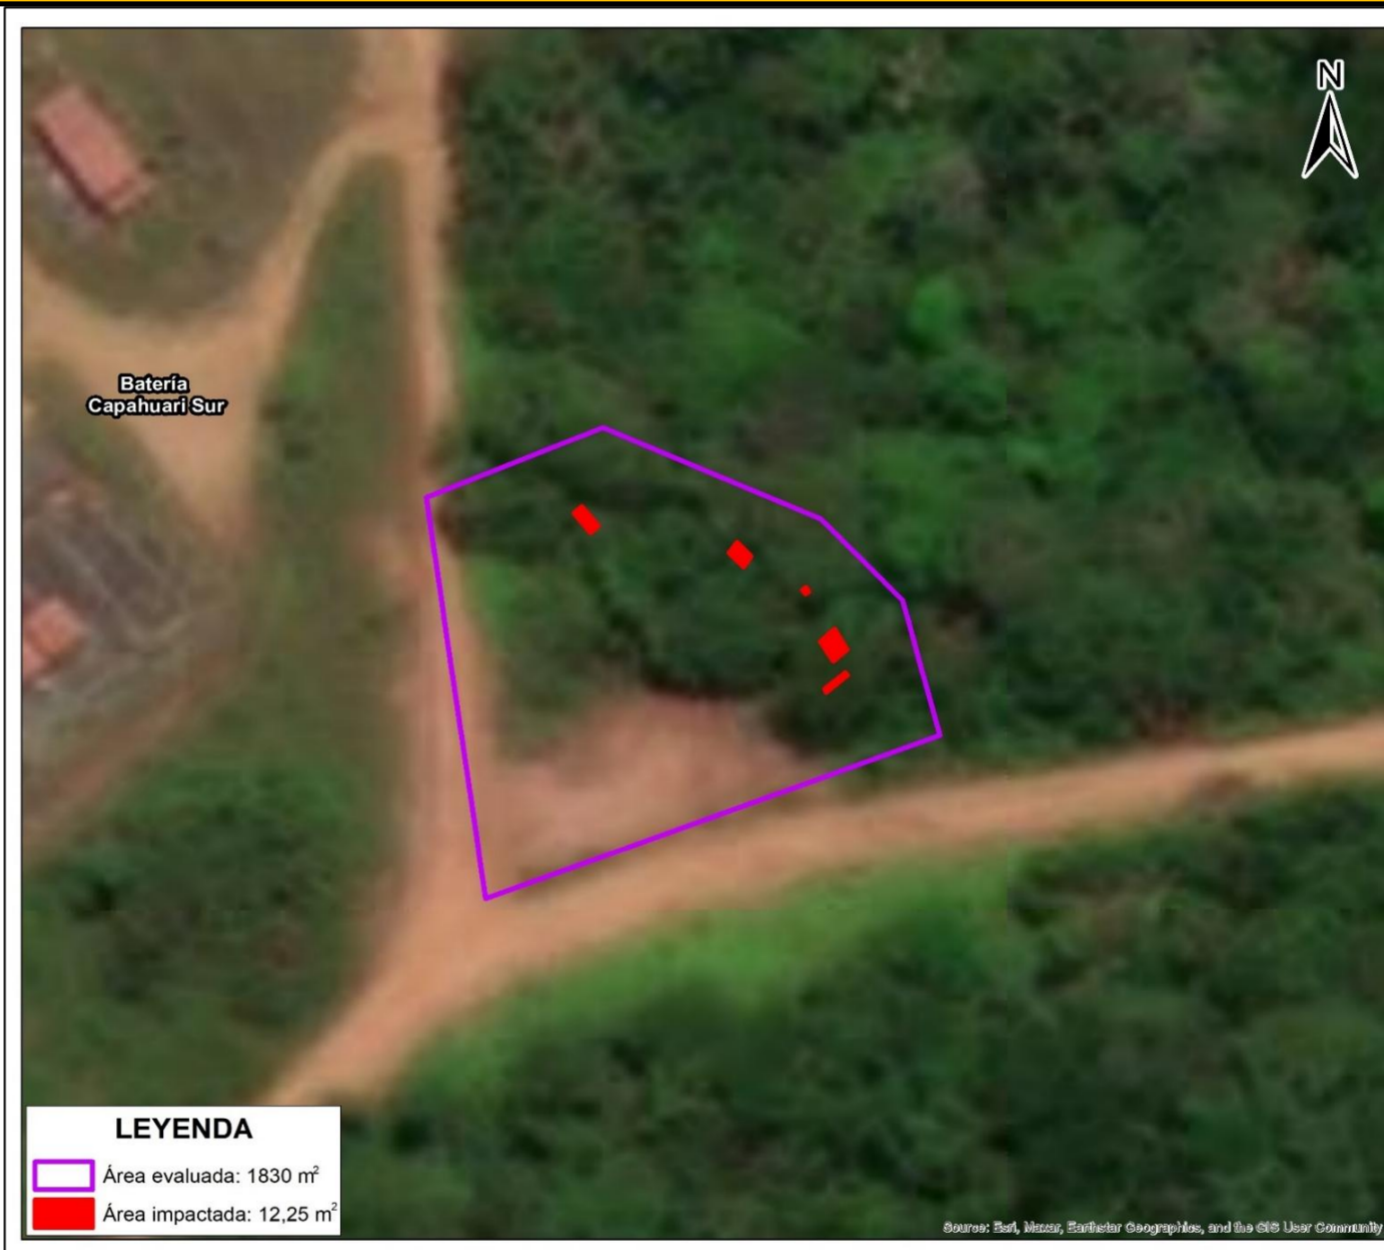
Sitio S0171: Área impactada por residuos sólidos

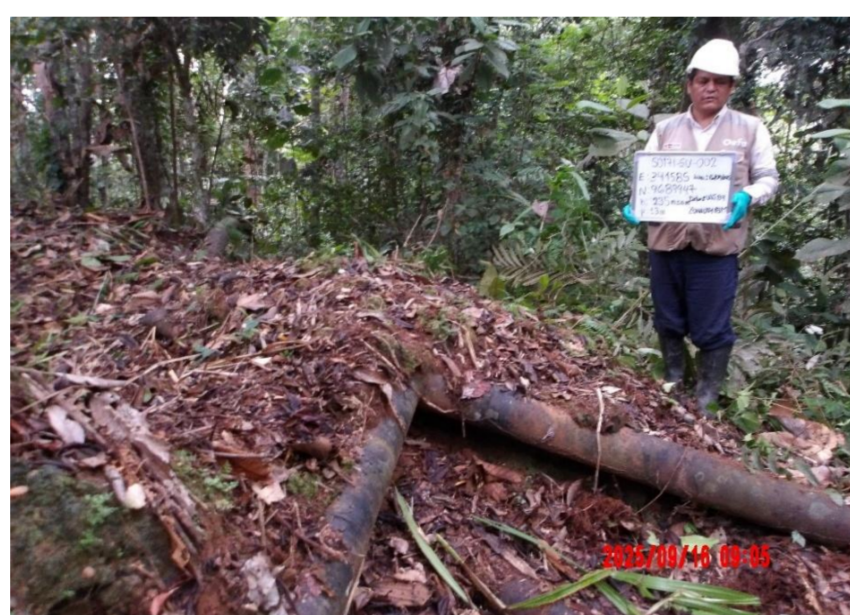
Vista de los residuos metálicos en estado de corrosión y oxidación, los cuales se observaron dispersos y semienterrados en el sitio S0171

F) Presencia de residuos en superficie lixiviables (describir) - incluye estructuras metálicas	-	-	Durante las actividades de reconocimiento y ejecución de muestreo, se observó la presencia de residuos sólidos industriales deteriorados (soportes metálicos tipo H, bloque de concreto, cilindros metálicos y tuberías metálicas) distribuidos en el área del sitio.

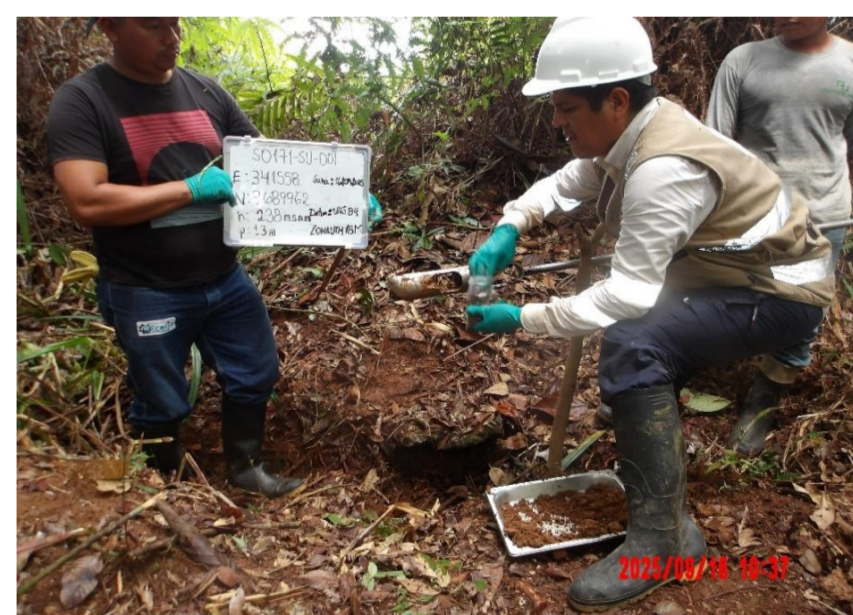
Vista de la toma de muestra de suelo con código S0171-SU-001. Se observó suelo húmedo de textura arcillosa y sin indicios organolépticos de presencia de hidrocarburos.

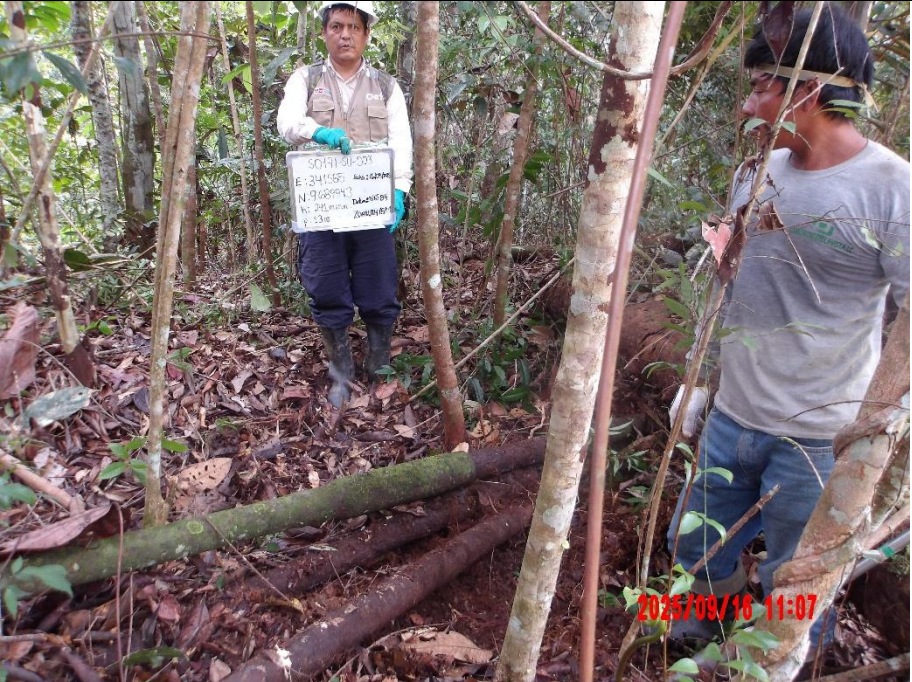
FOTOGRAFÍA N.º 5 Sitio S0171 Residuos (conexión de 3 tuberías metálicas) S0171-SU-003					
						Fecha: 16/09/2025					
						Hora: 11:07 horas					
						COORDENADAS UTM -WGS 84 – ZONA 18M					
						Este (m): 341585					
						Norte (m): 9689943					
						Altitud (m s. n. m.): 241					
Precisión (m): ± 3											
DESCRIPCIÓN:											
Vista de 3 tuberías metálicas de 3 pulgadas de diámetro, ubicadas en el punto de muestreo S0171-SU-003. Estas tuberías se encontraban parcialmente enterradas, semienterradas y cubiertas por hojarasca. Asimismo, se observa la vegetación secundaria del sitio S0171.
