**INFORME N° 288 - 2014-OEFA/DE-SDCA-CIPASH**

ASUNTO : Identificación de pasivo ambiental del subsector hidrocarburos con código de Ficha OEFA F01514, ubicado en el Lote VII/VI (ex Lote VII), en el distrito de La Brea de la provincia Talara del departamento de Piura.

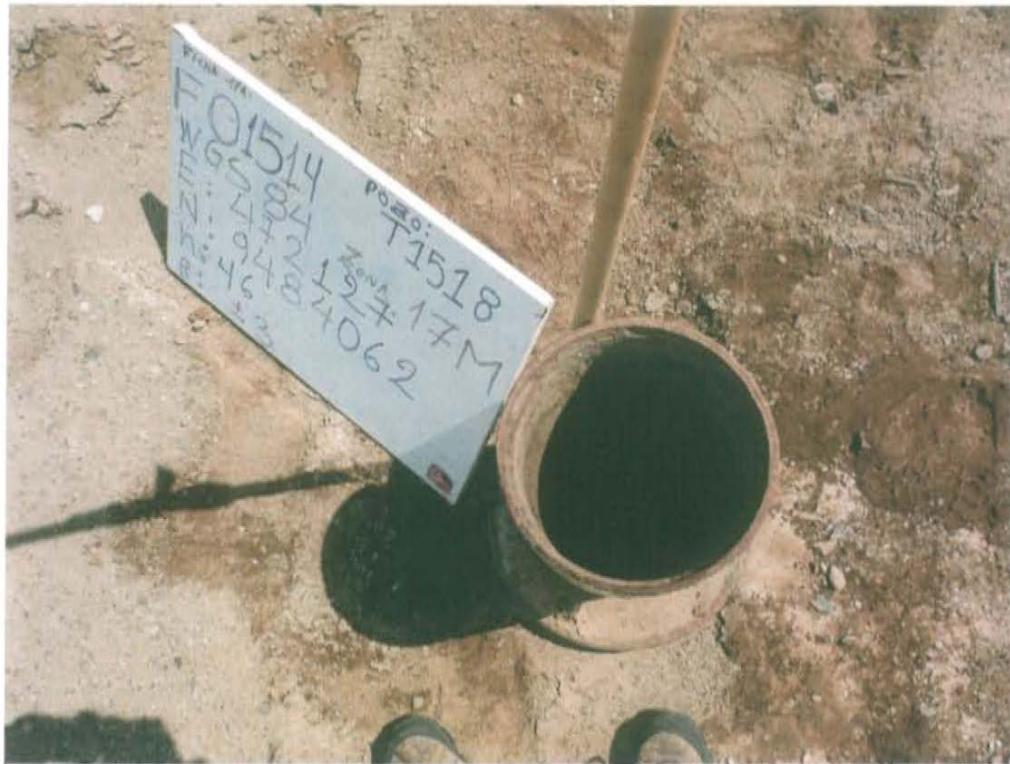
Fotografía N° 1. Identificación del pozo inactivo con código PERUPETRO T1588. Presenta casing abierto al medio ambiente.

un casing (tubería de revestimiento) que sobresalía 0,44 m de la superficie del suelo, el pozo no contaba con brida ni con válvulas que aseguren su hermetismo por lo que se le consideró como un pozo abierto. No se observaron afloramientos de fluidos desde el pozo; sin embargo se percibieron olores a hidrocarburos procedentes del pozo por lo que se realizó la medición de las emisiones gaseosas fugitivas evidenciándose la presencia de compuestos orgánicos volátiles así como un valor medio del límite inferior de explosividad (ver anexos 1, 2 y 3).

16. En ese sentido, de la revisión documentaria y evaluación in situ se tiene que el pozo se encuentra mal abandonado, toda vez que no se encuentra herméticamente cerrado, ni en condiciones seguras para el abandono, conforme se establece en el Artículo 2° del Decreto Supremo N° 032-2004-EM - Reglamento de las Actividades de Exploración y Explotación de Hidrocarburos<sup>6</sup>. Además de presentar suelo contaminado con hidrocarburos en el área circundante al pozo y emisiones gaseosas fugitivas provenientes del pozo.

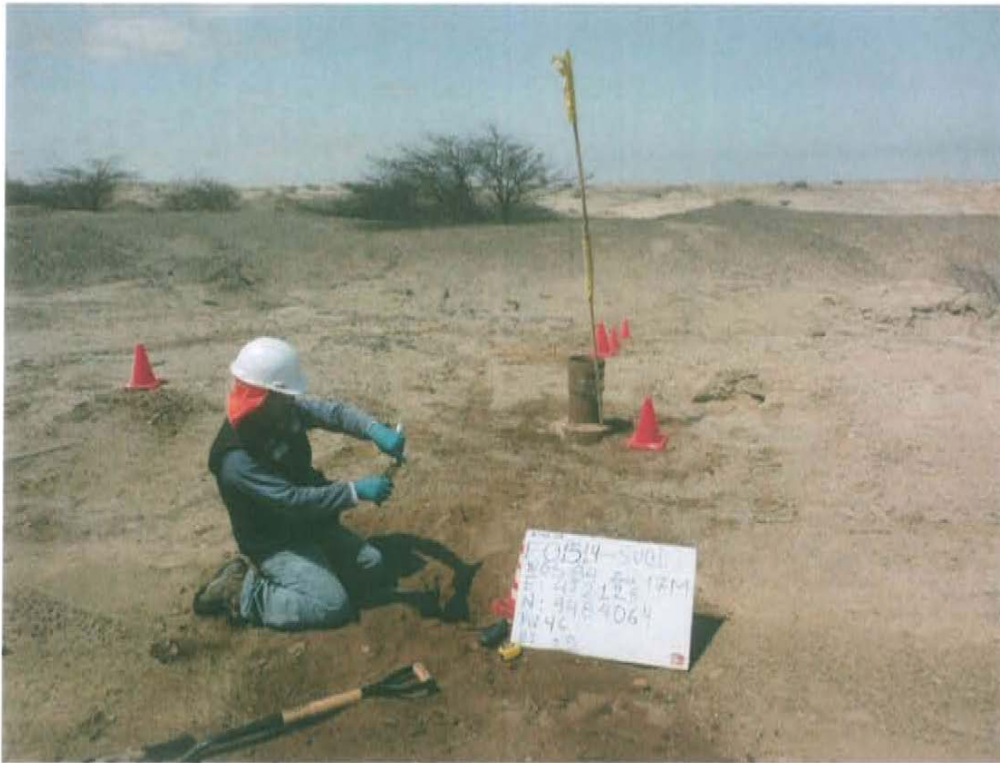
Fotografía N° 3. Toma de muestra de suelo en el punto F01514-SU01, ubicado aproximadamente a 3 m al norte del Pozo T1588.

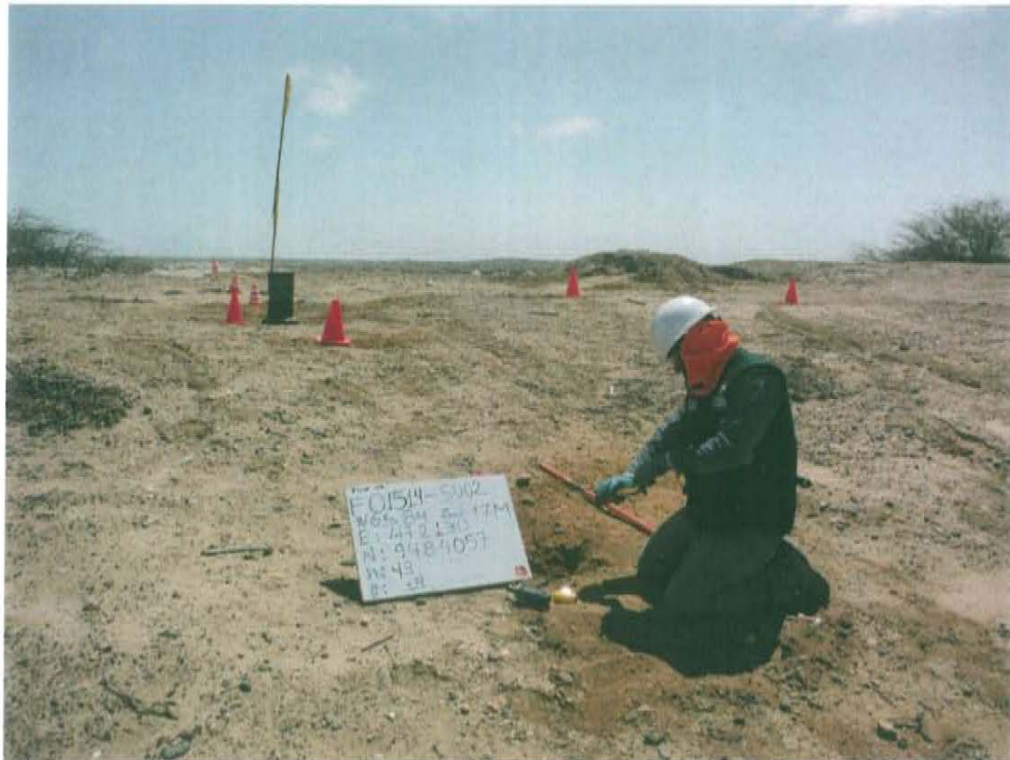
Fotografía N° 4. Toma de muestra de suelo en el punto F01514-SU02, ubicado aproximadamente a 6 m al sur del Pozo T1588.

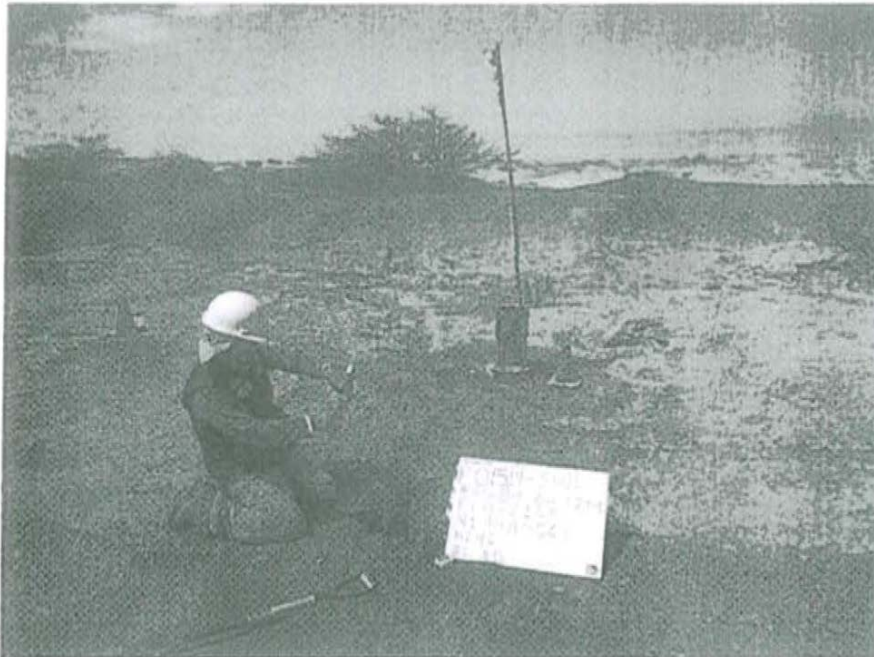
Fotografía N° 1. Toma de muestra de suelo en el punto F01514-SU01, ubicado a 3 m aproximadamente del Pozo T1588.

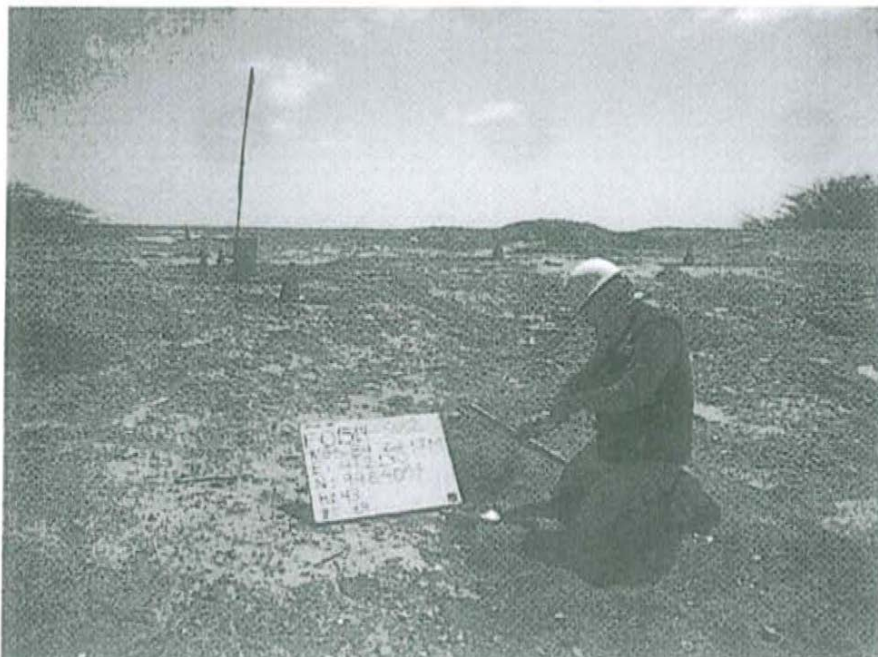
Fotografía N° 2. Toma de muestra de suelo en el punto F01514-SU02, ubicado a 6 m aproximadamente del Pozo T1588.

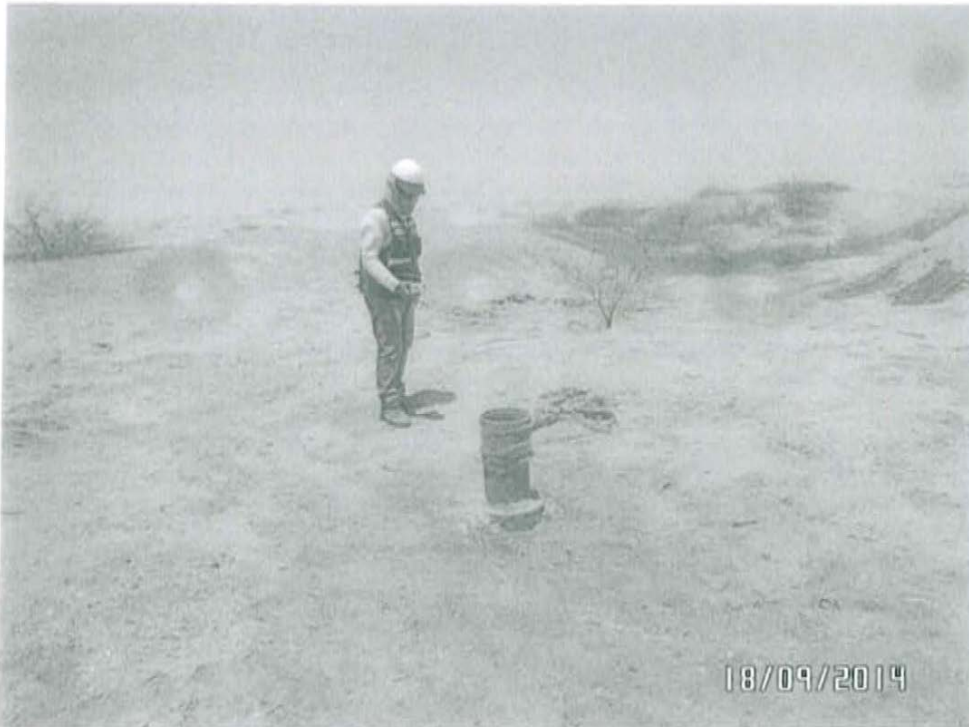
Fotografía N° 1. Medición en el punto F01514-EM01, ubicado en la fuente de emisión en boca del Pozo T1588.

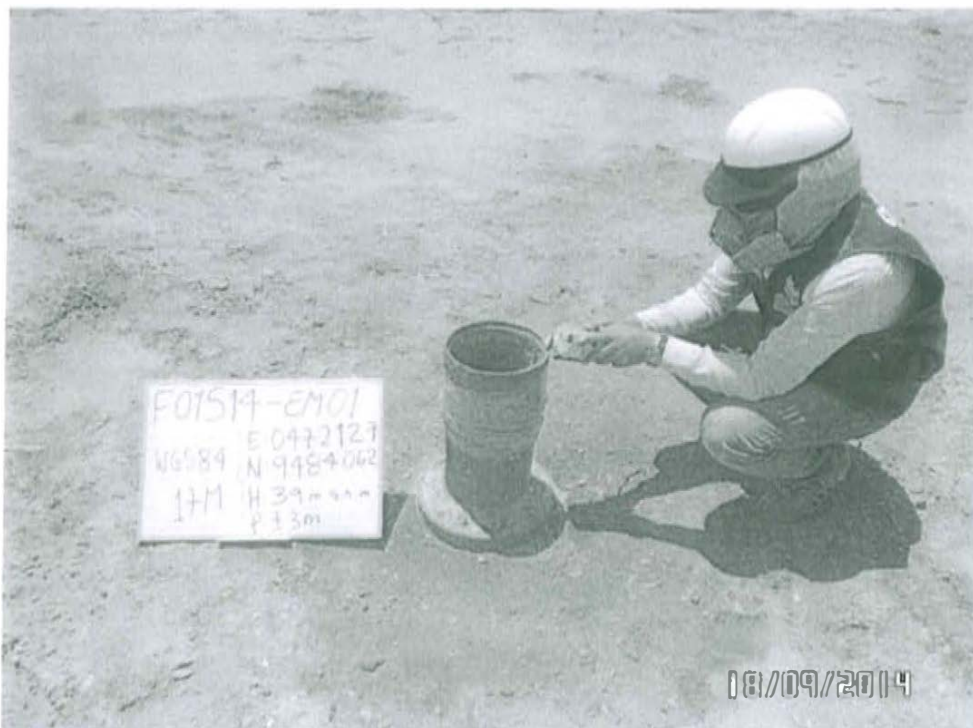
Fotografía N° 2. Mediciones en el F01514-VA01, se realizó en un recorrido en el área circundante alrededor del Pozo en un radio de 1 m, con una duración de 10 minutos.

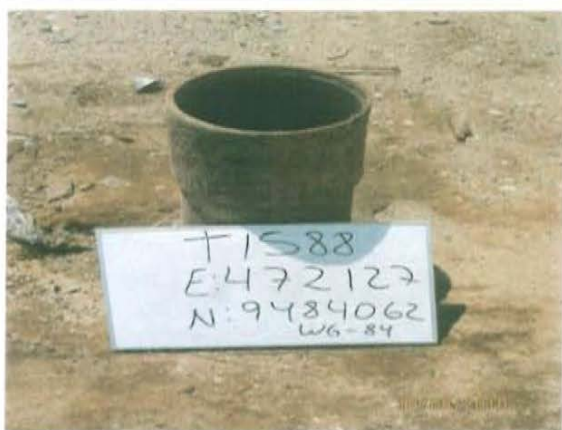
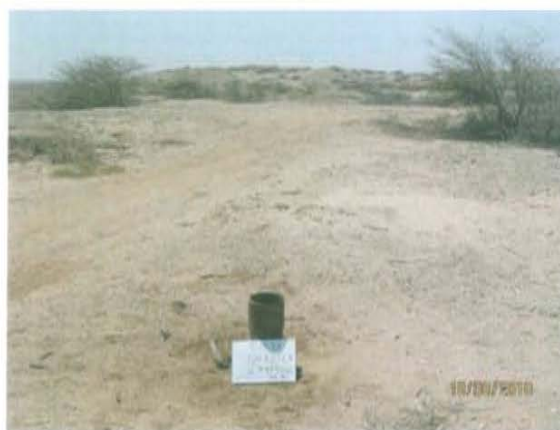
**3. REGISTRO FOTOGRÁFICO**

Pozo ATA, casing corroído sin signos de fluido en el fondo, sin cantina, tierra y restos de madera con hidrocarburo, vegetación seca en la zona.

Inadecuado Abandono de Pozo
