**INFORME N° 494 - 2015-OEFA/DE-SDCA-CIPASH**

**ASUNTO** : Identificación de pasivo ambiental del subsector hidrocarburos  
con código de Ficha OEFA F00597, ubicado en el Lote VII/VI (ex  
Lote VII), en el distrito La Brea de la provincia Talara del  
departamento de Piura.

### III. IDENTIFICACIÓN DE PASIVO AMBIENTAL DEL SUBSECTOR HIDROCARBUROS CON CÓDIGO DE FICHA OEFA F00597

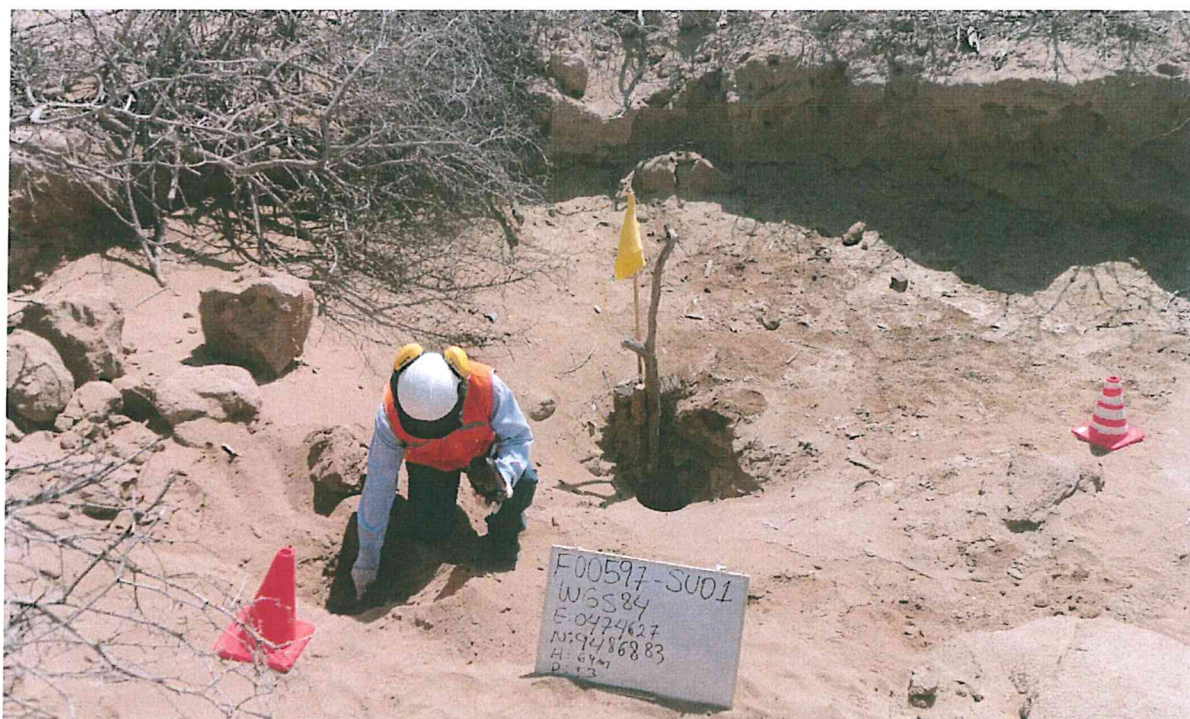
| Matriz | Código de muestra | Parámetros analizados | Resultado | Unidad | ECA o norma referencial | Porcentaje por encima del ECA o norma referencial | Laboratorio | Número de informe de ensayo de laboratorio |
|---|---|---|---|---|---|---|---|---|
| Suelo | F00597-SU01 | FH F2 (C <sub>10</sub> -C <sub>28</sub> ) | 292 | mg/kg | 1 200 | No Supera | Environmental Testing Laboratory S.A.C. | 141599 |
| Suelo | F00597-SU01 | FH F3 (C <sub>28</sub> -C <sub>40</sub> ) | 178 | mg/kg | 3 000 | No Supera | Environmental Testing Laboratory S.A.C. | 141599 |

Fotografía N° 3. Toma de muestra de suelo en el punto F00597-SU01, ubicado a 2 m aproximadamente del Pozo T2833.

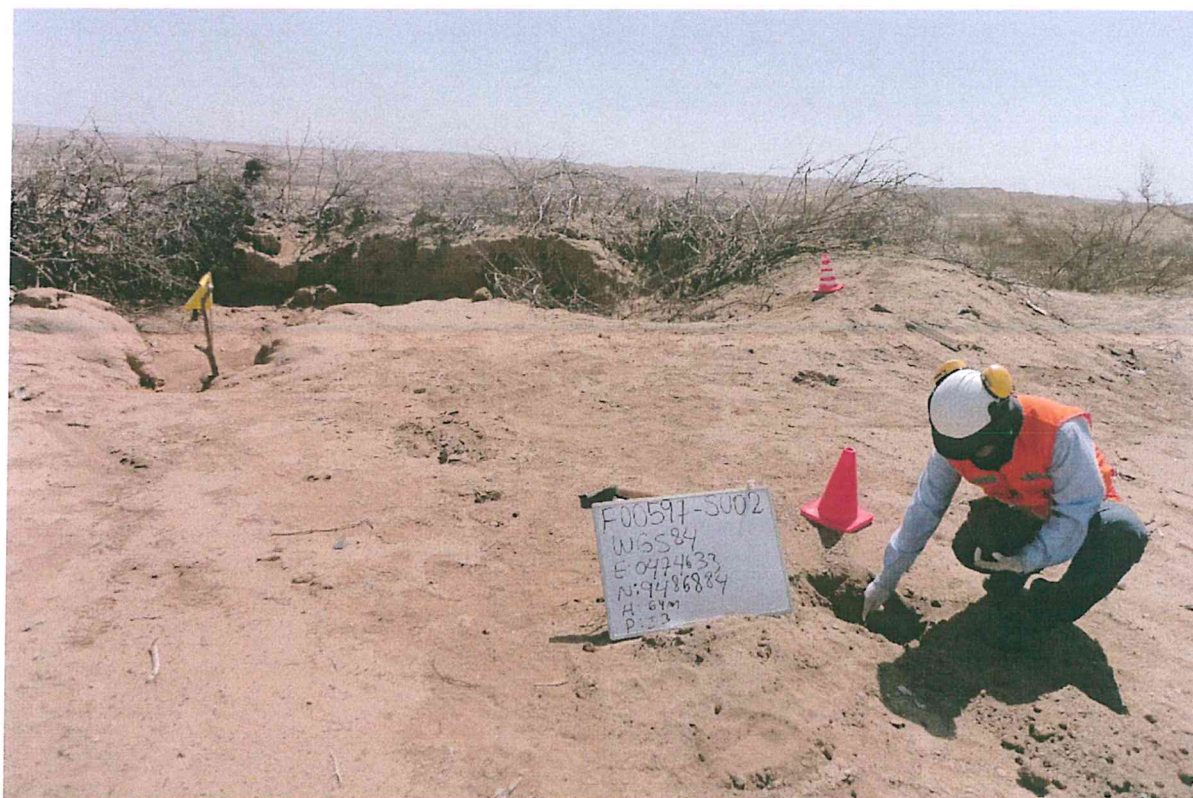
| Matriz | Código de muestra | Parámetros analizados | Resultado | Unidad | ECA o norma referencial | Porcentaje por encima del ECA o norma referencial | Laboratorio | Número de informe de ensayo de laboratorio |
|---|---|---|---|---|---|---|---|---|
| Suelo | F00597-SU02 | FH F2 (C <sub>10</sub> -C <sub>28</sub> ) | 822 | mg/kg | 1 200 | No Supera | Environmental Testing Laboratory S.A.C. | 141599 |
| Suelo | F00597-SU02 | FH F3 (C <sub>28</sub> -C <sub>40</sub> ) | 359 | mg/kg | 3 000 | No Supera | Environmental Testing Laboratory S.A.C. | 141599 |

Fotografía N° 4. Toma de muestra de suelo en el punto F00597-SU02, ubicado a 7 m aproximadamente del Pozo T2833.

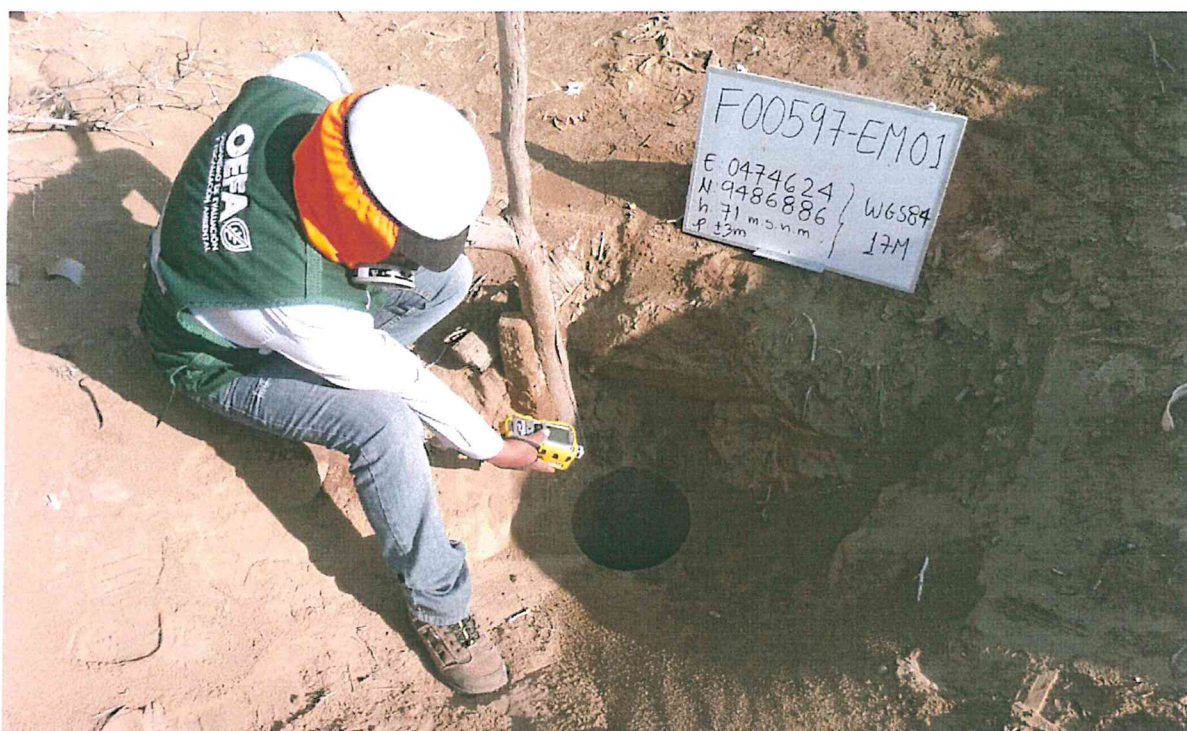
26. Los resultados obtenidos en boca de pozo (F00597-EM01) muestran la presencia de COVs, sulfuro de hidrógeno (H<sub>2</sub>S) y que el Límite Inferior de Explosividad (LEL) presenta valores que varían entre 3% y 100%, lo que evidencia que las emisiones gaseosas fugitivas que provienen del pozo están compuestas por una mezcla de gases con características probablemente explosivas, inflamables y corrosivas con comportamiento no constante.

Fotografía N° 5. Medición en el punto F00597-EM01, ubicado en la fuente de emisión en boca del pozo T2833.

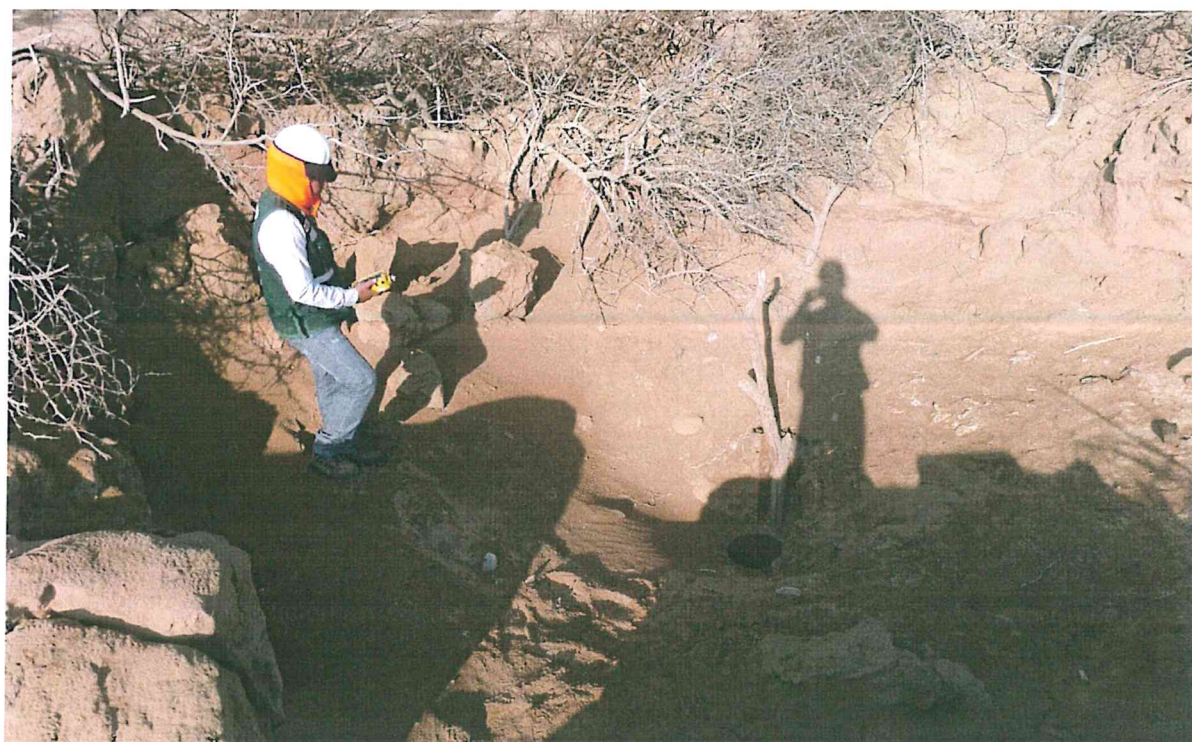
27. Los resultados obtenidos en los alrededores a la ubicación del pozo (F00597-VA01) muestran la presencia sólo de COVs; sin embargo, su valor no es significativo en comparación con la medición obtenida en boca de pozo. Además, el valor de sulfuro de hidrógeno (H<sub>2</sub>S) no es relevante al no ser cuantificado en el promedio de dicho parámetro.

Fotografía N° 6. Mediciones en el punto F00597-VA01, se realizó un recorrido en el área circundante alrededor del pozo T2833, en un radio de 1 m aproximadamente y con una duración de 10 minutos.

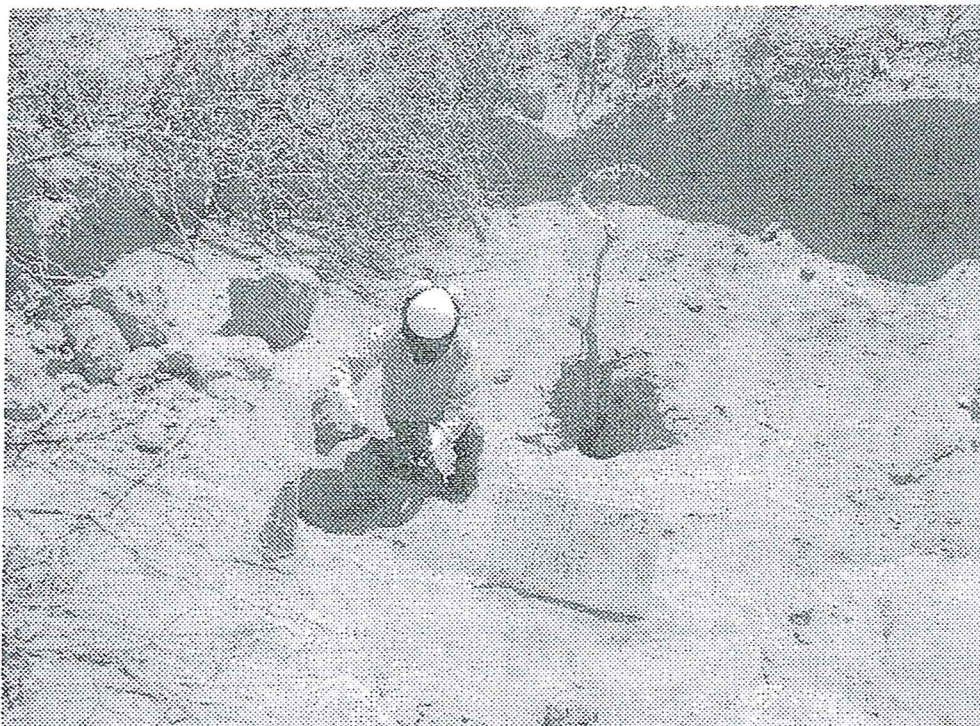
Fotografía N° 1. Toma de muestra de suelo en el punto F00597-SU01, ubicado a 2 m aproximadamente del Pozo T2833.

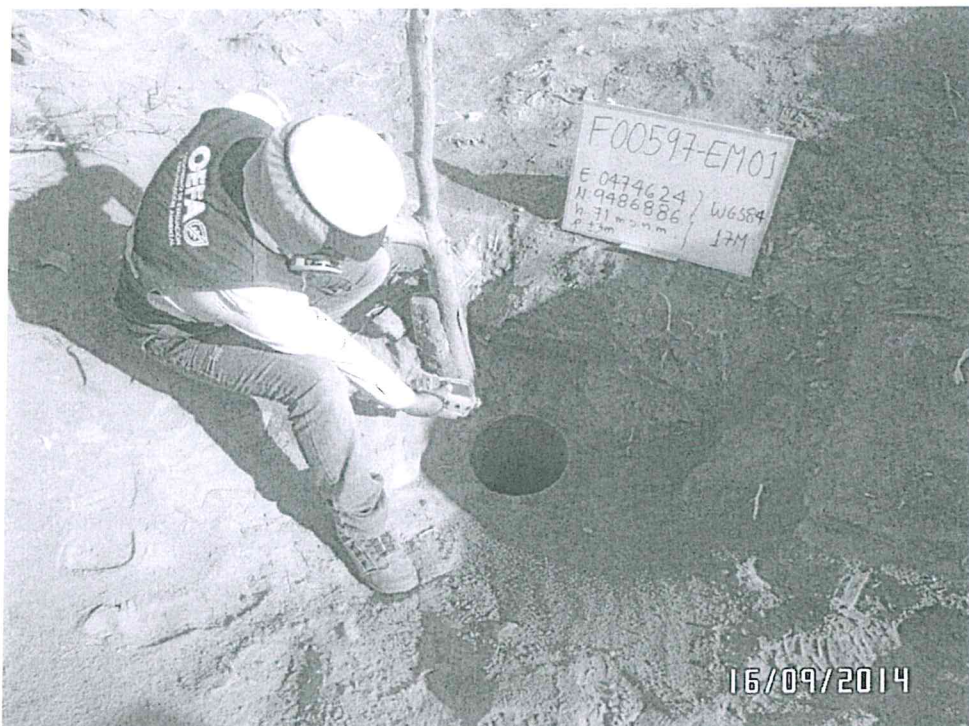
Fotografía N° 1. Medición en el punto F00597-EM01, ubicado en la fuente de emisión en boca del Pozo T2833.

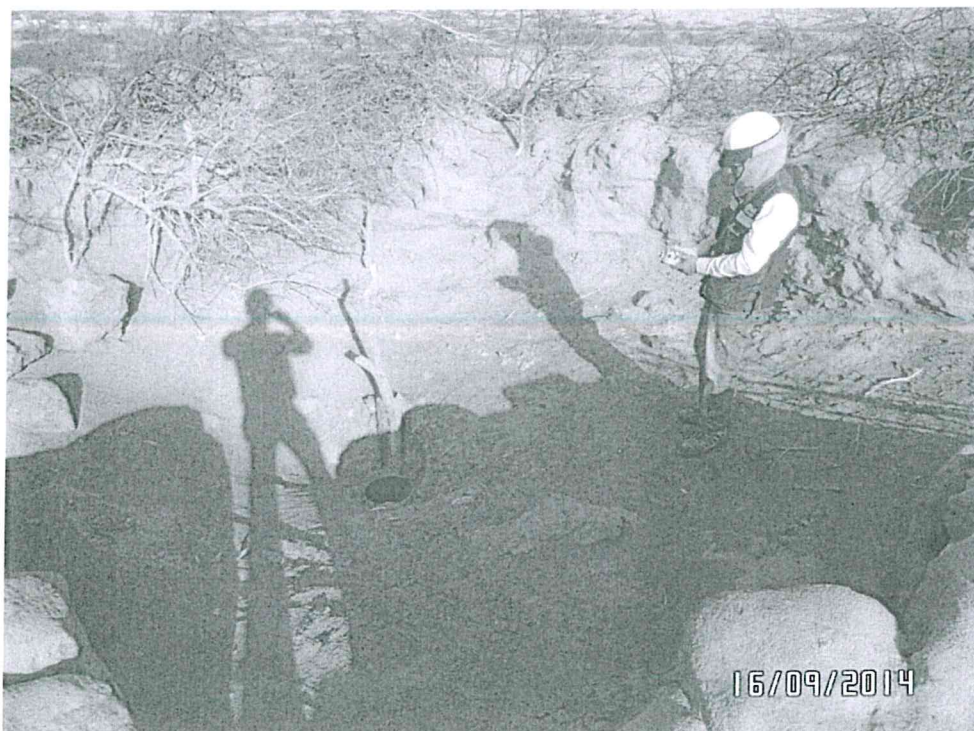
Fotografía N° 2. Mediciones en el F00597-VA01, se realizó en un recorrido en el área circundante alrededor del Pozo en un radio de 1 m, con una duración de 10 minutos.

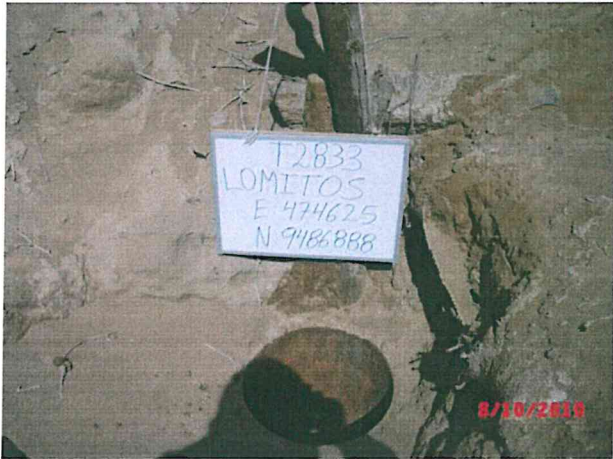
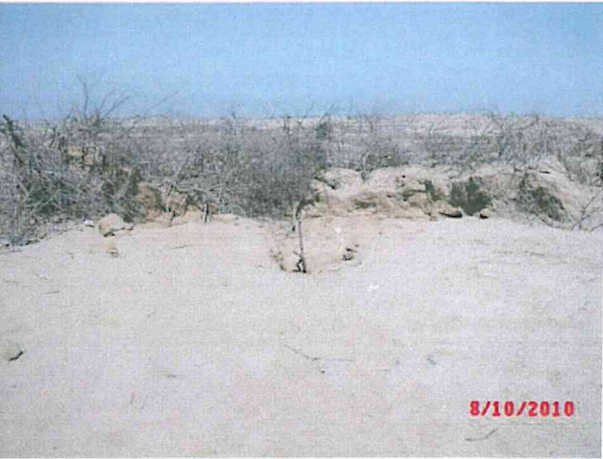
| El pozo ATA T2833 se encuentra sin cabezal y casing a nivel de fondo de excavación. El pozo no tiene acceso ni plataforma. En superficie se visualiza suelo impregnado con hidrocarburos y restos de madera. | | | |
| Pozo mal abandonado | | | |
