**INFORME N° 547 - 2014-OEFA/DE-SDCA-CIPASH**

ASUNTO : Identificación de pasivo ambiental del subsector hidrocarburos
con código de Ficha OEFA F00231, ubicado en el Lote VII/VI (ex
Lote VII), en el distrito de La Brea de la provincia Talara del
departamento de Piura.

III. IDENTIFICACIÓN DE PASIVO AMBIENTAL DEL SUBSECTOR HIDROCARBUROS CON CÓDIGO DE FICHA OEFA F00231

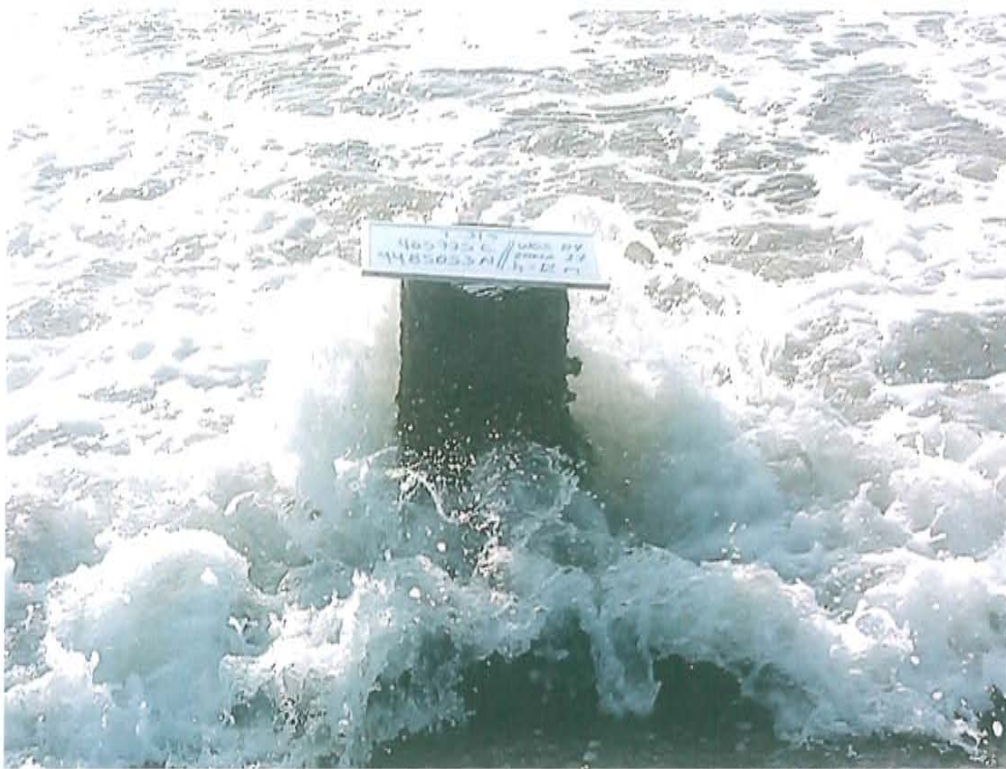
Fotografía N° 1. Identificación del pozo inactivo con código PERUPETRO T_315.
Presenta casing sin elementos de cierre.

Pozo ubicado en la zona intermareal, se aprecian dos (2) casing de 0,4 m de altura y otro al ras del suelo, no se percibe organolépticamente presencia de hidrocarburos ni suelo con presencia de hidrocarburos. No se observa señales ni cercos de prevención.

14. Durante la evaluación in situ realizada por el OEFA el 03 de abril de 2013, se observó un pozo inactivo que no presentaba señales ni cercos de prevención, no contaba con terraplén ni con acceso vehicular hasta la ubicación del pozo. Asimismo, se observó un casing (tubería de revestimiento) que se encontraba al nivel de la superficie del suelo y otro que sobresalía 0,4 m sobre el nivel del suelo. El pozo no contaba con elementos de cierre. No se observaron afloramientos de fluidos desde el pozo ni se percibieron olores a hidrocarburos procedentes del pozo (ver anexos 1, 2 y 3).

15. En ese sentido, de la revisión de los antecedentes y las observaciones en campo se tiene que el pozo se encuentra mal abandonado, toda vez que no cumple con las condiciones de abandono establecidas en el Decreto Supremo N° 032-2004-EM - Reglamento de las Actividades de Exploración y Explotación de Hidrocarburos, como no contar con un último tapón de cemento desde los doscientos (200) metros de profundidad hasta la superficie, conforme se establece en el Artículo 200° del Decreto Supremo N° 032-2004-EM⁶. Asimismo, en caso de no contar con cabezal deberá quedar una varilla de acero de dos (2) metros de altura sobre el nivel de superficie con el número del Pozo soldado a la plancha que tapa el Pozo, tal como se establece en el Artículo 203° del Decreto Supremo N° 032-2004-EM⁷.

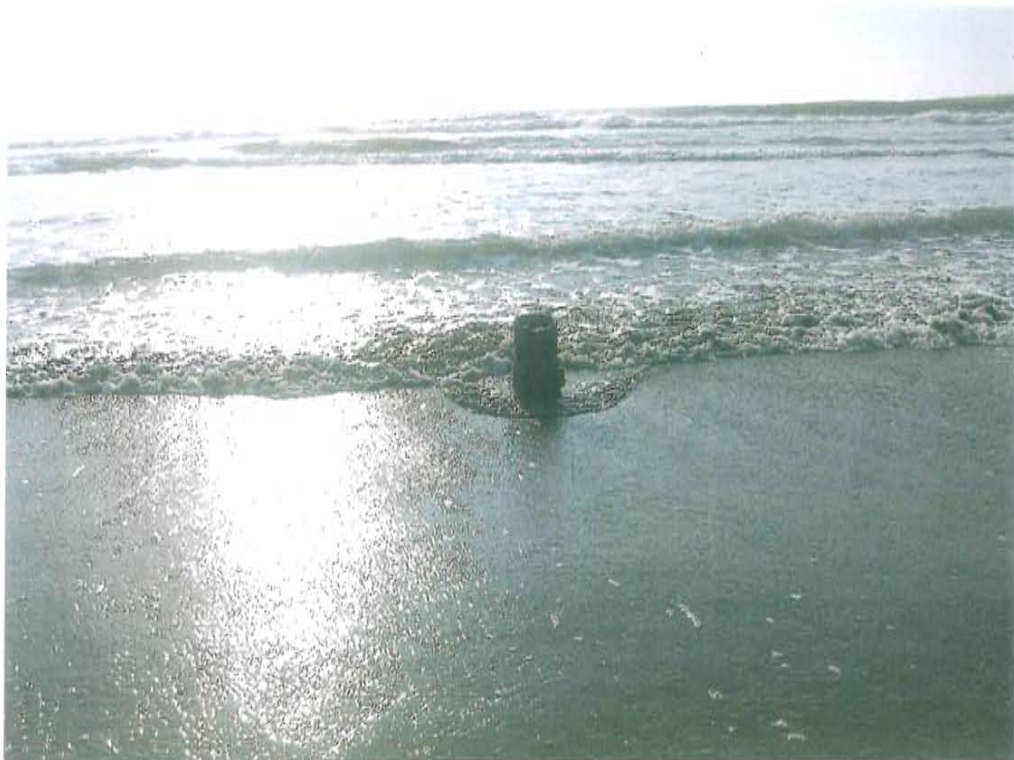
Fotografía N° 2. Vista del área circundante del pozo inactivo T_315.

El área evaluada se encuentra en una playa de la localidad de Negritos dentro de la zona intermareal con suelos a arenosos, de escasa vegetación en los alrededores.

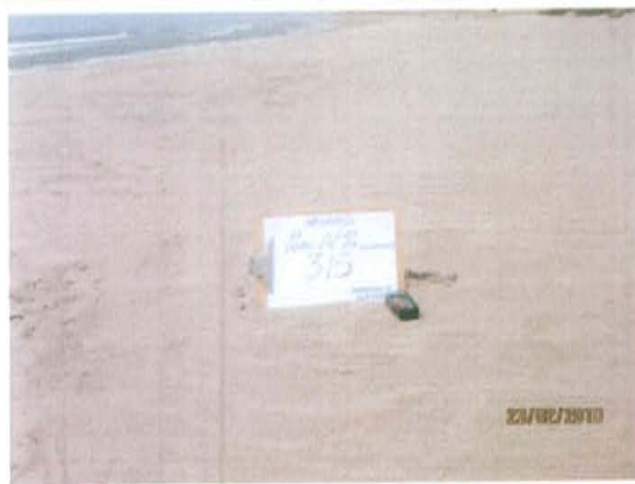
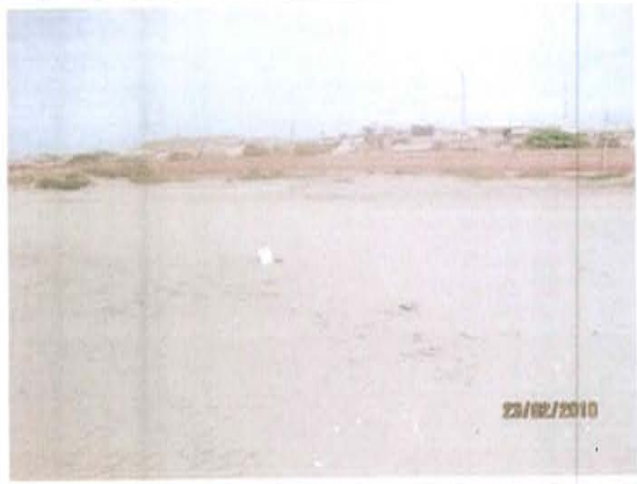
| 3. REGISTRO FOTOGRÁFICO |

| <i>Pozo inubicado en superficie por que se encontraba en plena playa frente al local de Emp. Petrotech a 20 y 30 m. del mar. Fue tipificado en el informe de Perúpetro el 2002, como un pozo ATA.</i> |

| <i>Inadecuado abandono de pozo por antigua actividad de exploración y explotación de hidrocarburos</i> |
