**INFORME N° 528 - 2015-OEFA/DE-SDCA-CIPASH**

**ASUNTO** : Identificación de pasivo ambiental del subsector hidrocarburos con código de Ficha OEFA F02156, ubicado en el Lote VII/VI (ex Lote VII), en el distrito La Brea de la provincia Talara del departamento de Piura.

### III. IDENTIFICACIÓN DE PASIVO AMBIENTAL DEL SUBSECTOR HIDROCARBUROS CON CÓDIGO DE FICHA OEFA F02156

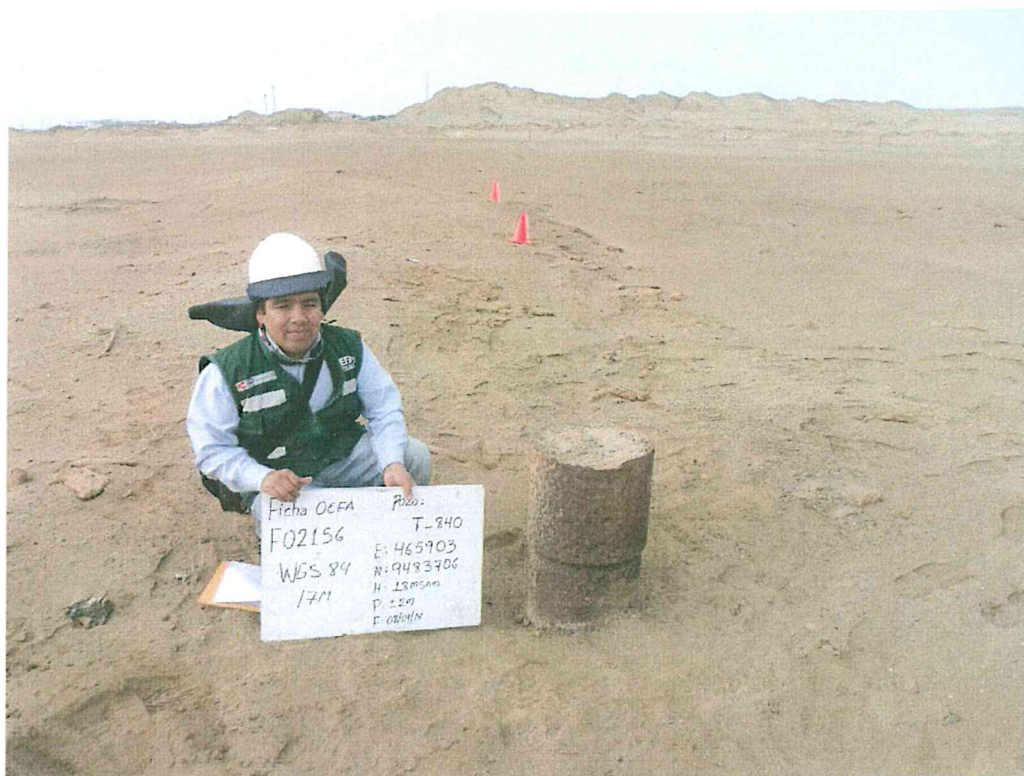
Fotografía N° 1. Se observa casing corroído que sobresale 0,5 m del nivel de la superficie de suelo.

15. Durante la evaluación *in situ* realizada por el OEFA el 08 de septiembre de 2014, se ubicó un pozo inactivo sobre un terreno no habilitado sin acceso vehicular donde se observó un casing de aproximadamente 14 plg de diámetro que sobresale 0,5 m del nivel de la superficie del suelo. Asimismo, el casing se visualizó corroído y cementado a nivel

superficial, por lo que no presentaba las condiciones necesarias para el abandono permanente de pozo. No se percibió emisiones gaseosas provenientes del pozo, ni se visualizó afloramiento superficial de líquidos (ver anexos 1 y 2).

El Pozo inactivo se ubica sobre un terreno no habilitado sin acceso vehicular donde se observa un casing de aproximadamente 14 plg diámetro que sobresale 0,5 m del nivel de la superficie de suelo. Asimismo, el casing se visualiza corroído y cementado a nivel superficial, por lo que no presenta las condiciones necesarias para el abandono permanente de pozo. No se percibe emisiones gaseosas provenientes del pozo, ni se visualiza afloramiento superficial de líquidos; sin embargo, se aprecia suelo con presencia de hidrocarburos en el área circundante al pozo.

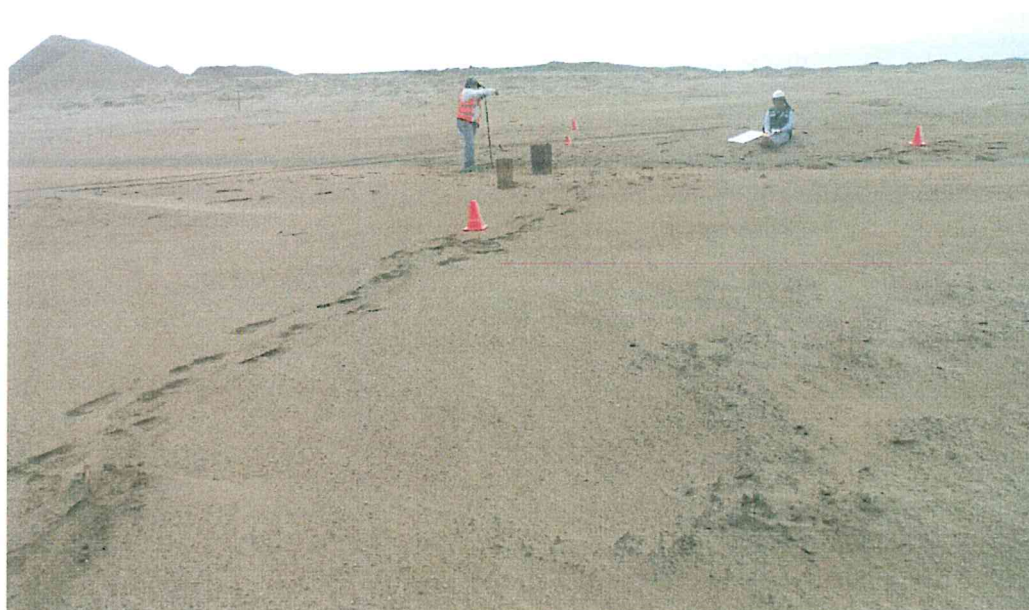
Fotografía N° 2. Vista panorámica de la ubicación del Pozo T\_840 se caracteriza por presentar extensas superficies bajas plano-depresionadas, son áreas húmedas y se hallan cubiertas por arenas salitrosas.

14. El área evaluada donde se ubica el pozo, se caracteriza por presentar extensas superficies bajas plano-depresionadas, son áreas húmedas y se hallan cubiertas por arenas salitrosas y muy cerca de la población de La Caleta de San Pedro. Ausencia de actividades extractivas de hidrocarburos.

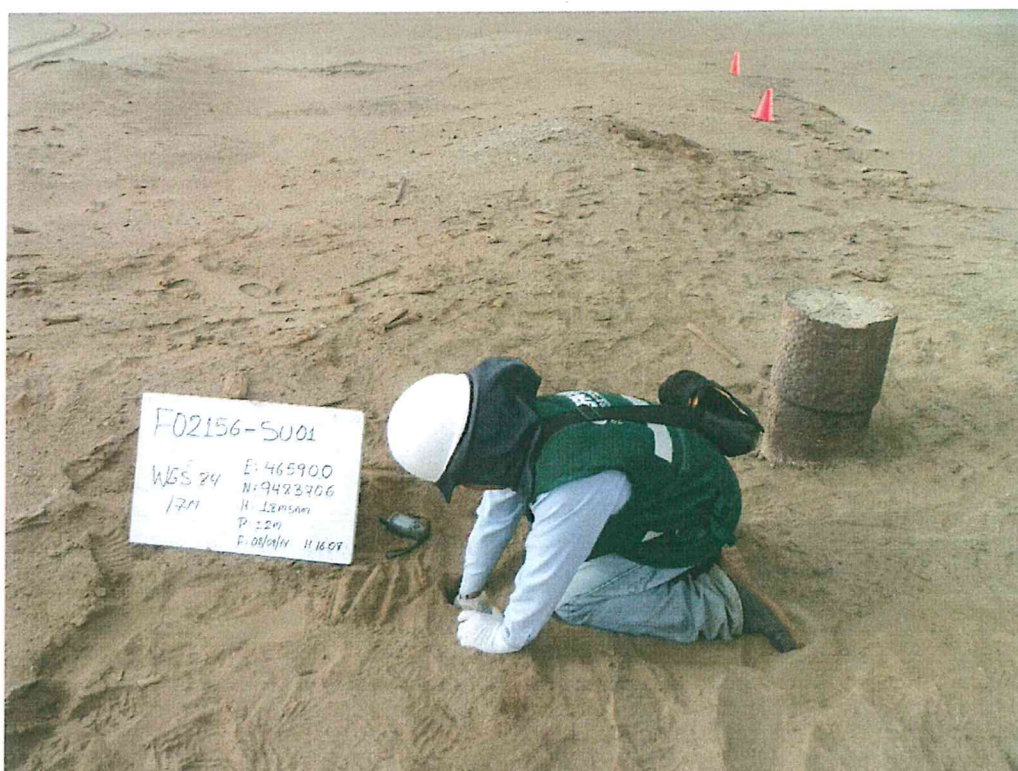
Fotografía N° 3. Toma de muestra de suelo en el punto F02156-SU01, ubicado a 1,2 m aproximadamente, al oeste del Pozo T\_840.

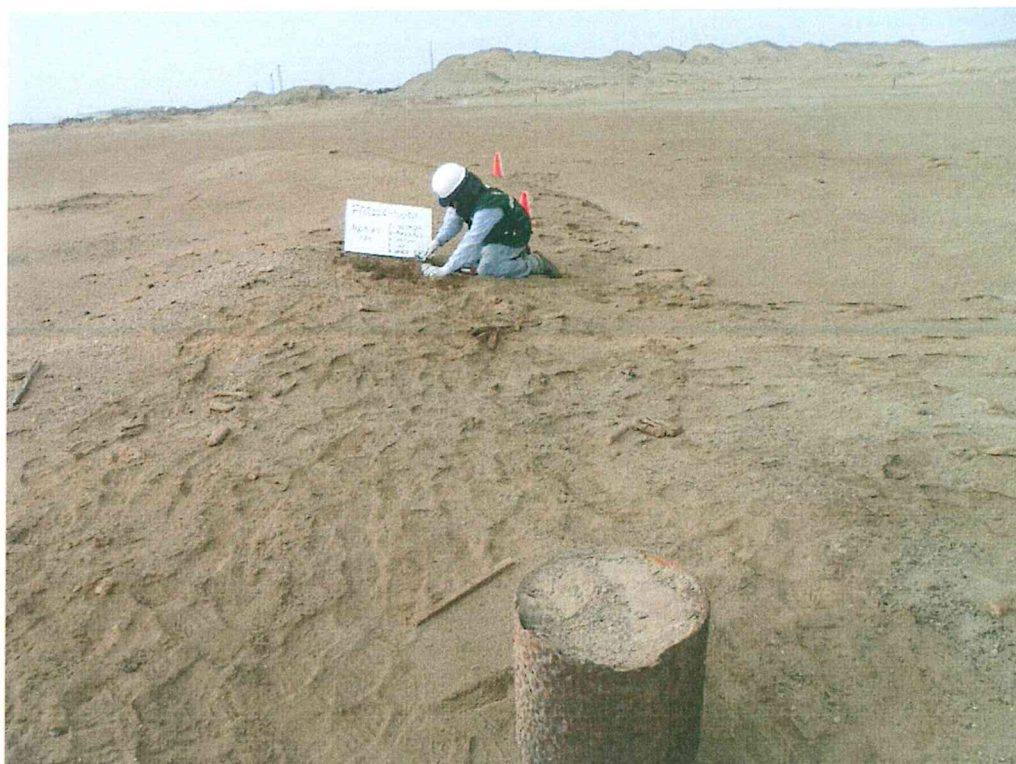
Fotografía N° 4. Toma de muestra de suelo en el punto F02156-SU02, ubicado a 5 m aproximadamente, al norte del Pozo T\_840.

| Matriz | Código de muestra | Parámetros analizados | Resultado | Unidad | ECA o norma referencial | % que se encuentra por encima del ECA o norma referencial | Laboratorio | Número de informe de ensayo de laboratorio |
|---|---|---|---|---|---|---|---|---|
| Suelo | F02156-SU02 | FH F2 (C <sub>10</sub> -C <sub>28</sub> ) | 4 845 | mg/kg | 1 200 | 303,75 % | AGQ Perú SAC | S-14/26762 |
| Suelo | F02156-SU02 | FH F3 (C <sub>28</sub> -C <sub>40</sub> ) | 22 821 | mg/kg | 3 000 | 660,7 % | AGQ Perú SAC | S-14/26762 |

22. Los resultados obtenidos del análisis en laboratorio evidencian la presencia de suelo contaminado con hidrocarburos, dado que las concentraciones correspondientes a la Fracciones de hidrocarburos F2 y F3 superan el ECA para suelo de uso agrícola.
23. A continuación se realiza la estimación del nivel de riesgo en función del parámetro Fracción de hidrocarburos F3 de la muestra F02156-SU02, debido a que presentó el valor más alto en la valoración (% que supera el ECA) entre el resto de parámetros considerados para la evaluación.

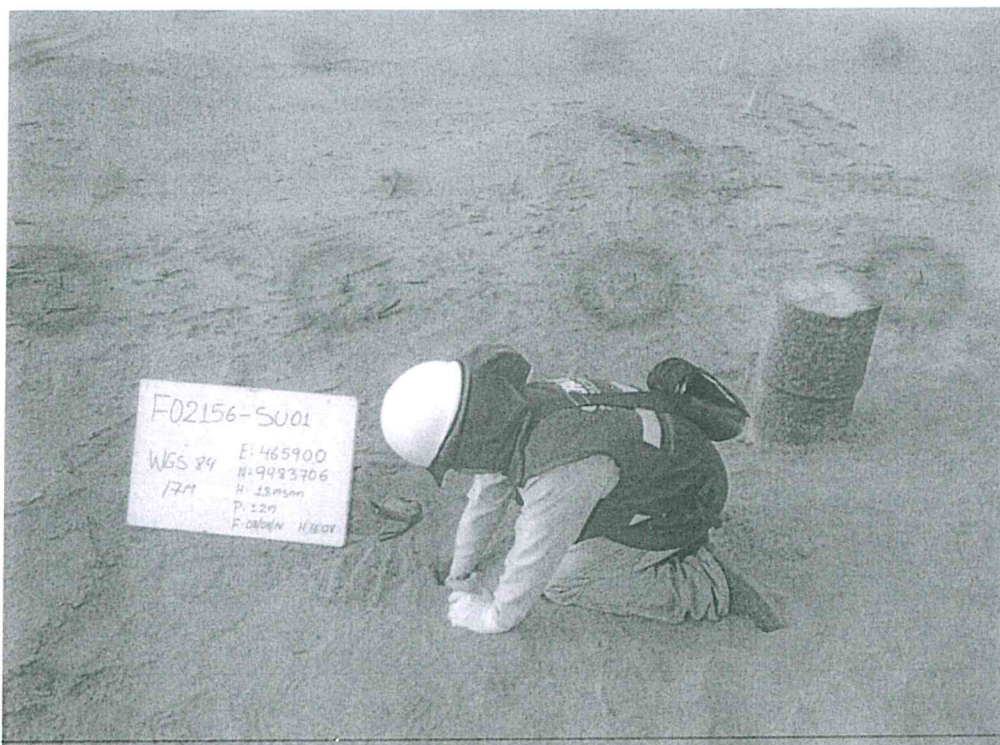
Fotografía N° 1. Toma de muestra de suelo en el punto F02156-SU01, ubicado a 1,2 m aproximadamente, al oeste del Pozo T\_840.

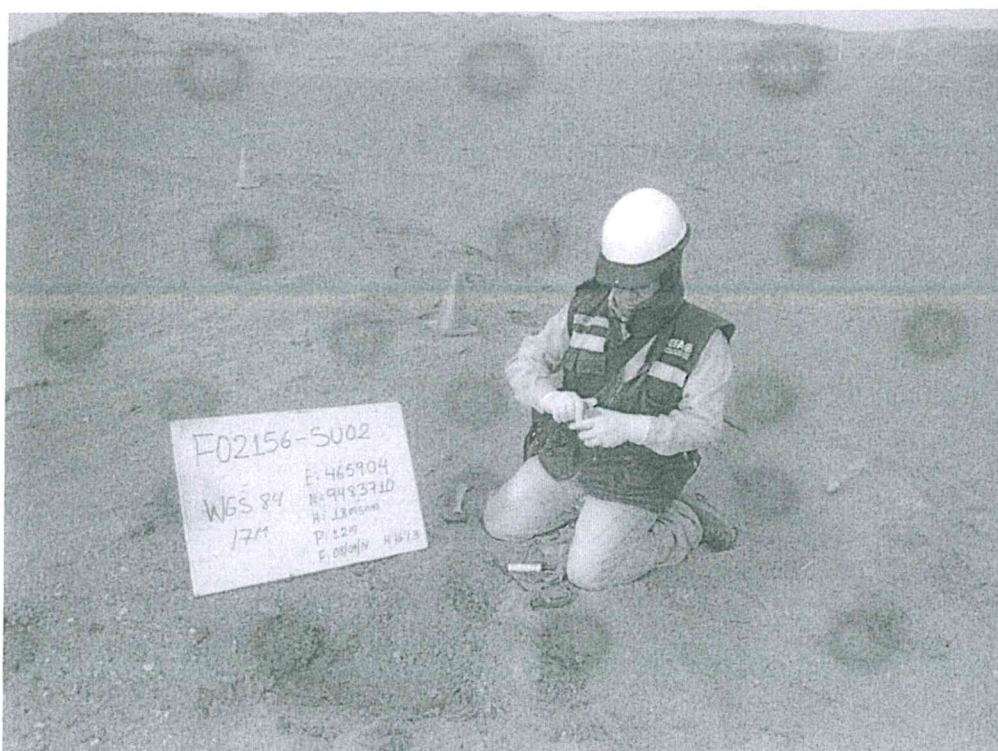
Fotografía N° 2. Toma de muestra de suelo en el punto F02156-SU02, ubicado a 5 m aproximadamente, al norte del Pozo T\_840.

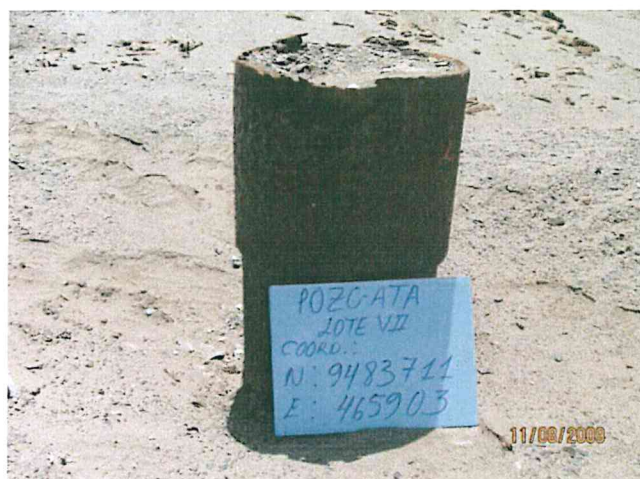
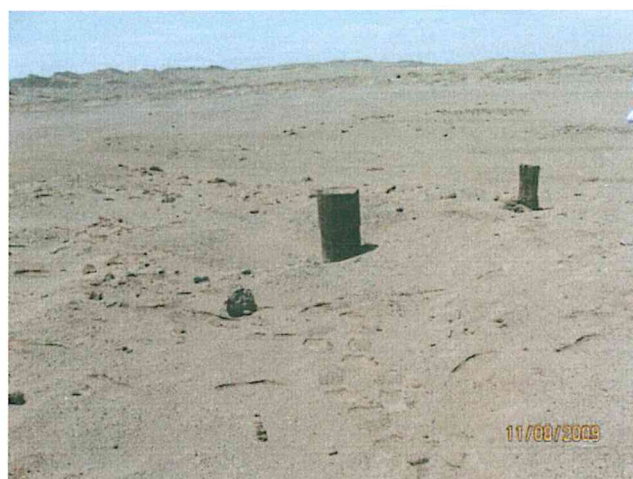
**3. REGISTRO FOTOGRÁFICO**

El pozo APA T 840 del Yacimiento Negritos se encuentra cementando hasta la parte de arriba del casing del pozo, y según el Informe Final sobre PASIVOS AMBIENTALES- ESTUDIO DE POZOS ATA, APA Y DPA de PERUPETRO S.A. del año 2002, el pozo considerado fue bien abandonado, sin embargo en la plataforma del pozo se observó restos de madera y de concreto.
