INFORME N° 324 - 2014-OEFA/DE-SDCA-CIPASH

ASUNTO : Identificación de pasivo ambiental del subsector hidrocarburos, con código de Ficha OEFA F01087, ubicado en el Lote VII/VI (ex Lote VI), distrito Lobitos, provincia Talara, departamento de Piura.

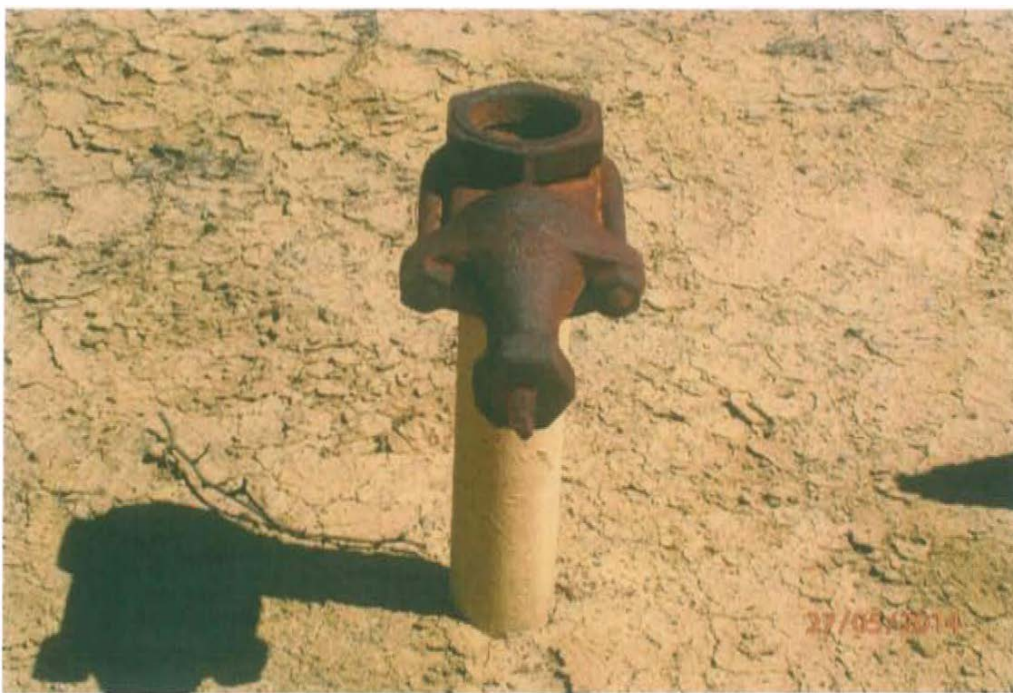
13. Durante la evaluación in situ realizado por el OEFA el 27 de mayo de 2014, se observó un pozo inactivo ubicado en un terreno habilitado tipo terraplén deteriorado sin acceso vehicular, se ha encontrado el casing a 0,40 m de altura de la superficie del suelo, sin brida con una abrazadera en la parte superior y válvula de cierre expuesto al ambiente, con visibles signos de corrosión el mismo que no asegura su hermetismo. No se percibió emisiones gaseosas provenientes del pozo, tampoco se observó afloramiento de fluidos en su entorno; sin embargo se observó suelos con presencia de hidrocarburos.

Fotografía N° 1. Vista de ubicación del pozo donde se observa el pozo con el casing y brida en estado de deterioro y abierto.

16. En ese sentido, de la revisión de los antecedentes y las observaciones en campo se tiene que el pozo se encuentra mal abandonado, toda vez que no cumple con las condiciones de abandono establecidas en el Decreto Supremo N° 032-2004-EM - Reglamento de las Actividades de Exploración y Explotación de Hidrocarburos, como no contar con un último tapón de cemento desde los doscientos (200) metros de profundidad hasta la superficie, conforme se establece en el Artículo 200° del Decreto Supremo en mención⁶. Asimismo, el pozo debería contar con una varilla de acero de dos (2) metros de altura con el número del pozo soldado a la plancha que tapa el pozo, tal como se establece en

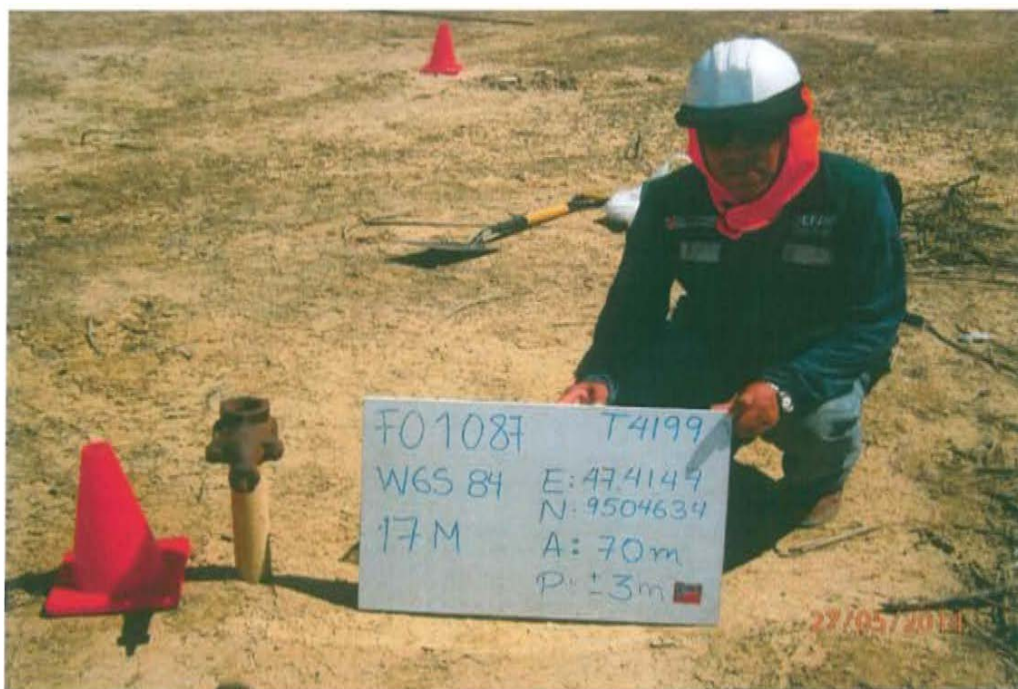
Fotografía N° 2. Vista panorámica de la ubicación del pozo donde se puede observar la vegetación y relieve existente en el área del pozo

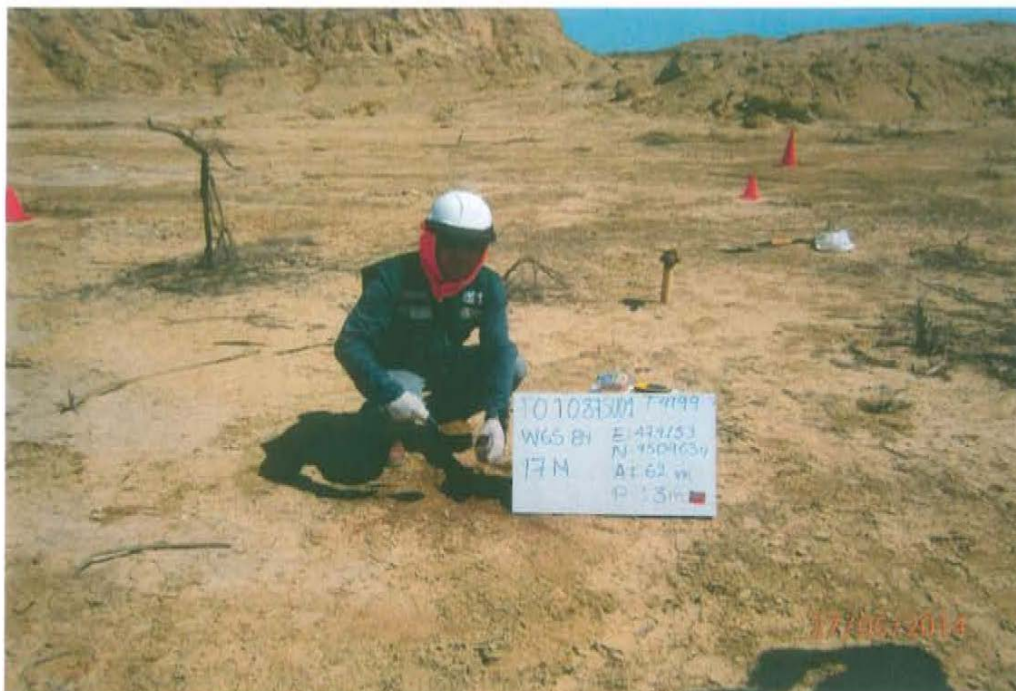
Fotografía N° 3. Vista de la toma de la muestra de suelo realizado por el evaluador en el área de ubicación del pozo en el punto F01087-SU01.

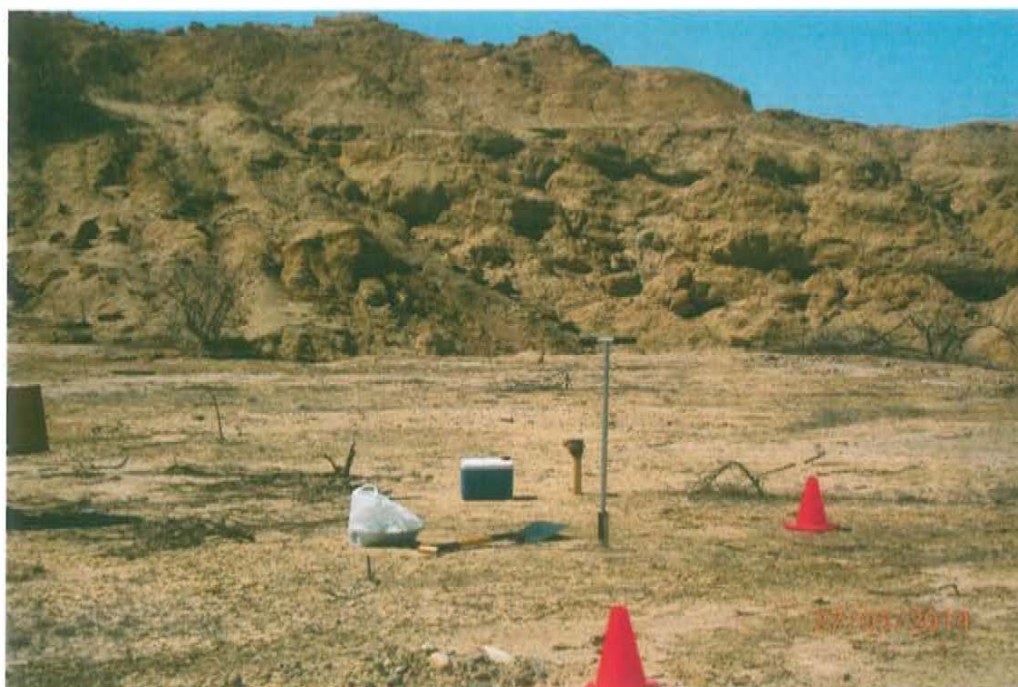
Fotografía N° 4. Vista del lugar de la toma de muestra de suelo en el área de ubicación del pozo en el punto F01087-SU02.

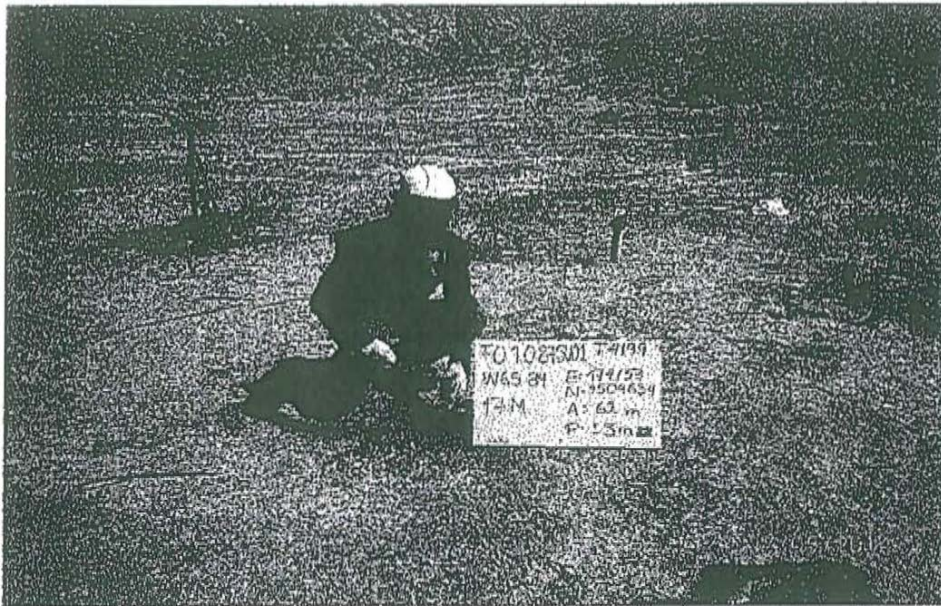
Fotografía N° 1. Toma de muestra de suelo en el punto F01087-SU01 ubicado a 2,70 m del Pozo T4199.

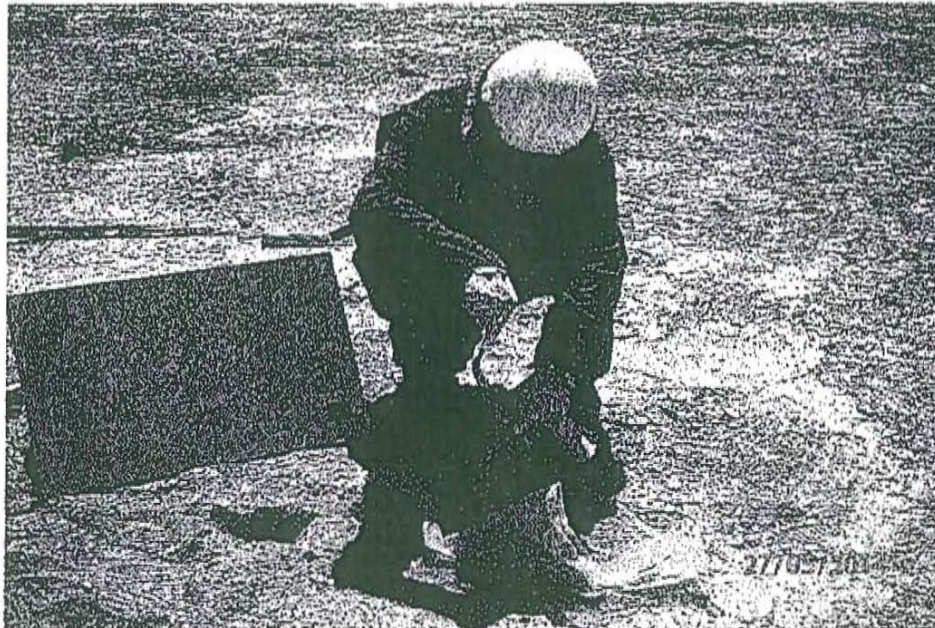
Fotografía N° 2. Toma de muestra de suelo en el punto F01087-SU02 ubicado a 10,0 m aproximadamente del Pozo T4199.

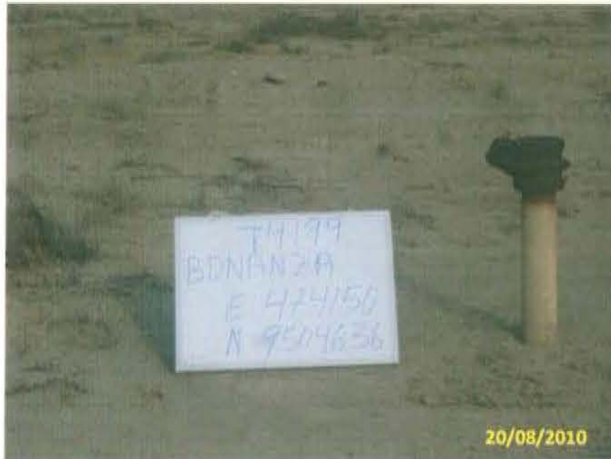
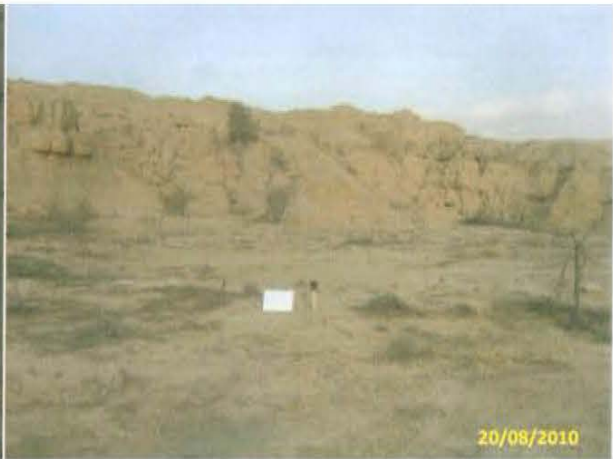
3. REGISTRO FOTOGRÁFICO

El pozo DPA T4199 sobresale tubo de 2" OD (Diámetro externo de 2 pulgadas). Pozo con plataforma deteriorada y sin acceso. En superficie se visualiza restos de madera.

Pozo mal abandonado
