INFORME N° 110 - 2014-OEFA/DE-SDCA-CIPASH

ASUNTO : Identificación de pasivo ambiental del subsector hidrocarburos
con código de Ficha OEFA F01566, ubicado en el Lote VII/VI (ex
Lote VII), en el distrito de La Brea Negritos de la provincia Talara
del departamento de Piura.

III. IDENTIFICACIÓN DE PASIVO AMBIENTAL DEL SUBSECTOR HIDROCARBUROS CON CÓDIGO DE FICHA OEFA F01566

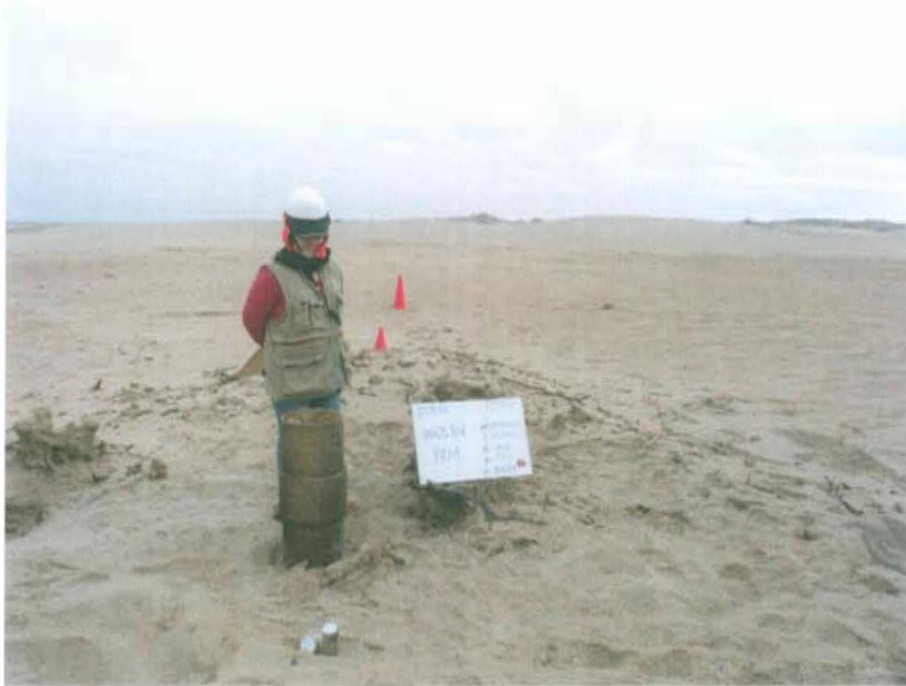
Fotografía N° 1. Pozo T2080 con extensión de 10 pulgadas que sobresale 0,7m sobre la superficie del suelo.

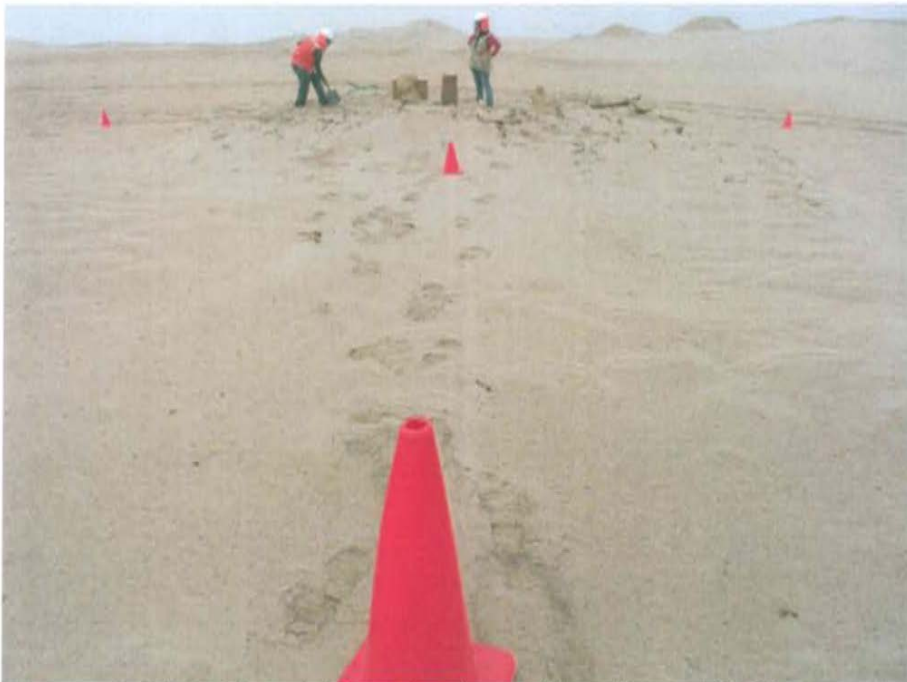
Fotografía N° 2. Vista del área donde se ubica el pozo T2080, presenta relieve plano con mantos eólicos y con escasa vegetación.

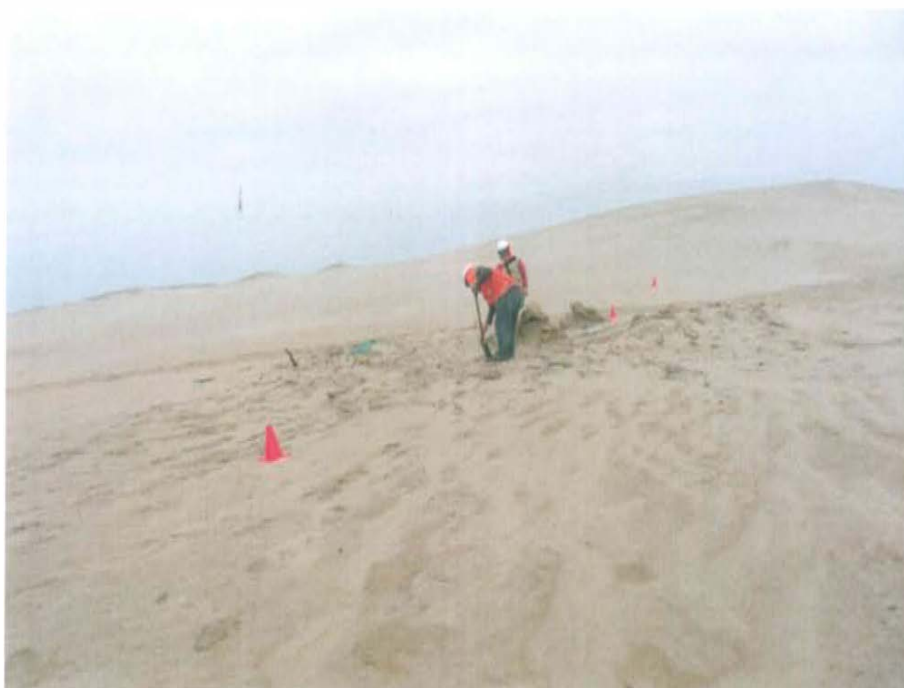
Fotografía N° 3. El área presenta depósitos eólicos como mantos de arena sobre la llanura ligeramente ondulada, la vegetación es escasa.

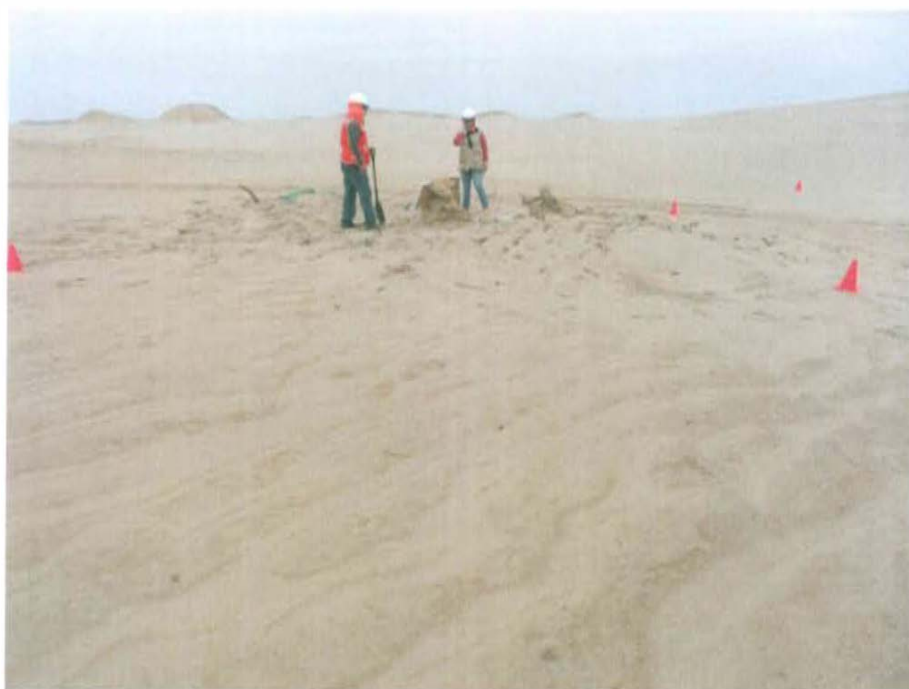
Fotografía N° 4. El pozo T2080 no presenta terraplén ni acceso vehicular y cercano al pozo se observa restos de maderas.

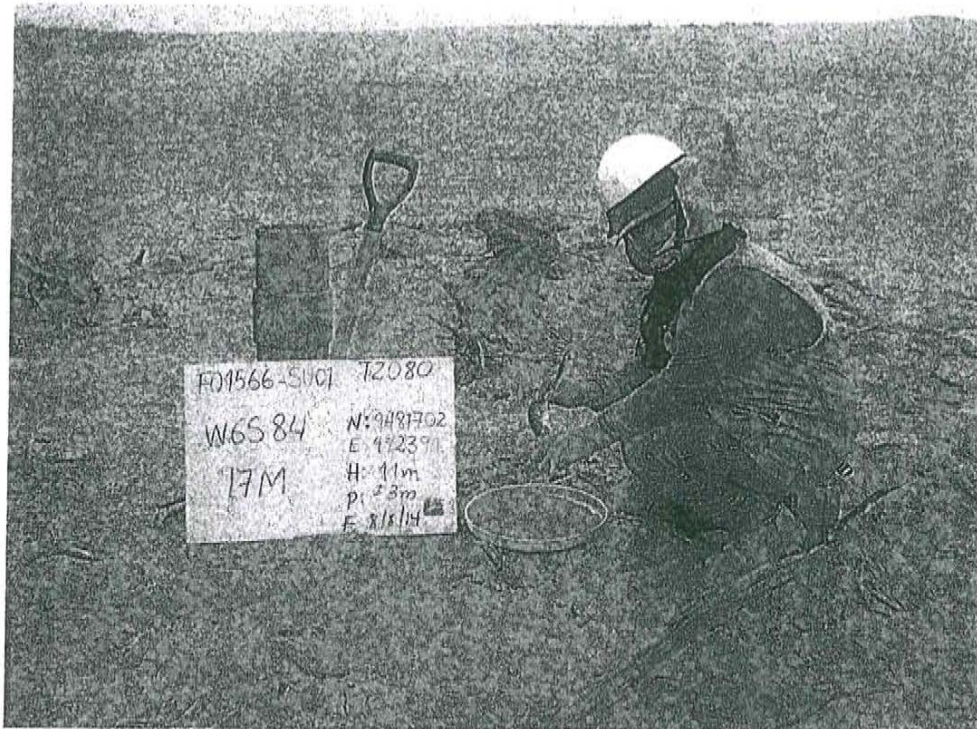
Fotografía N° 1. Toma de muestra de suelo en el punto F01566-SU01, ubicado a 2 m aproximadamente sureste del Pozo T2080.

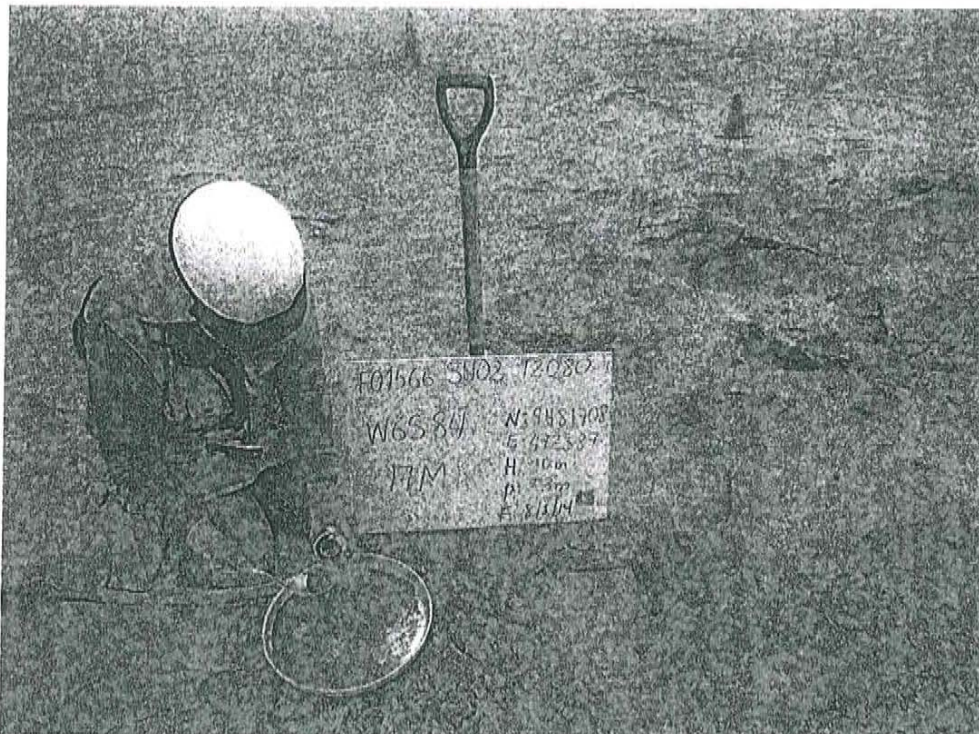
Fotografía N° 2. Toma de muestra de suelo en el punto F01566-SU02, ubicado a 5 m aproximadamente noroeste del Pozo T2080.

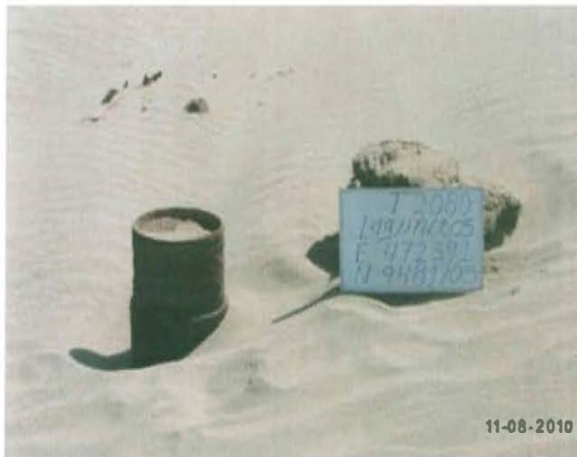
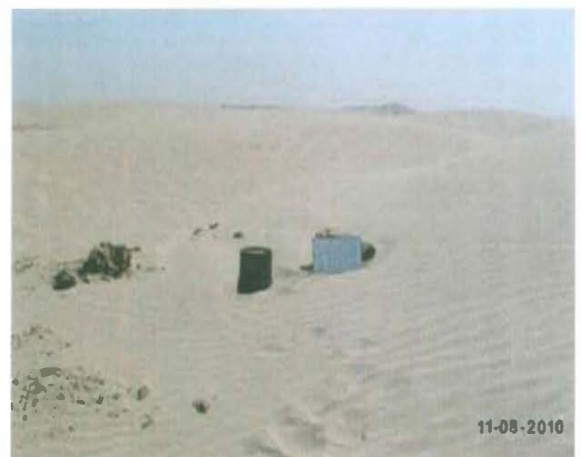
2. DESCRIPCIÓN DEL PASIVO AMBIENTAL
Estado del Pozo: ATA
Descripción de los Componentes existentes del Pozo: El pozo cuenta con casing lleno de arena, sin plataforma.
Descripción de los Aspectos Ambientales: No presenta Flora.
Contaminación Ambiental Por: Derrame de hidrocarburos (Suelo Impregnados de Hidrocarburo en una área aproximada de 2 m2), Presencia de Residuos sólidos (restos de mMadera).
Descripción de referencias y/o acceso al Pozo: Sin acceso.
Descripción del Aspecto Social: No se visualizó indicios de presencia de pobladores para extracción de Hidrocarburo
3. REGISTRO FOTOGRÁFICO

4. CAUSA / ORIGEN
Inadecuado abandono del pozo
5. TIPOS DE PASIVOS AMBIENTALES (Marque con X el que corresponda).
