**DETALLE DE LA EVALUACIÓN AMBIENTAL FOCAL DEBIDO
A LA PRESENCIA DE HIDROCARBUROS EL 1 DE AGOSTO
DE 2023 EN LAS FORMACIONES COSTERAS DE LAS
PLAYAS CAVERO Y LOS DELFINES UBICADAS EN EL
DISTRITO VENTANILLA; REALIZADA DEL 1 AL 4 DE AGOSTO
DE 2023 EN LOS DISTRITOS VENTANILLA, SANTA ROSA,
ANCÓN, AUCALLAMA, CHANCAY Y HUACHO**

**SUBDIRECCIÓN TÉCNICA CIENTÍFICA
DIRECCIÓN DE EVALUACIÓN AMBIENTAL**

Organismo de Evaluación y
Fiscalización Ambiental - OEFA

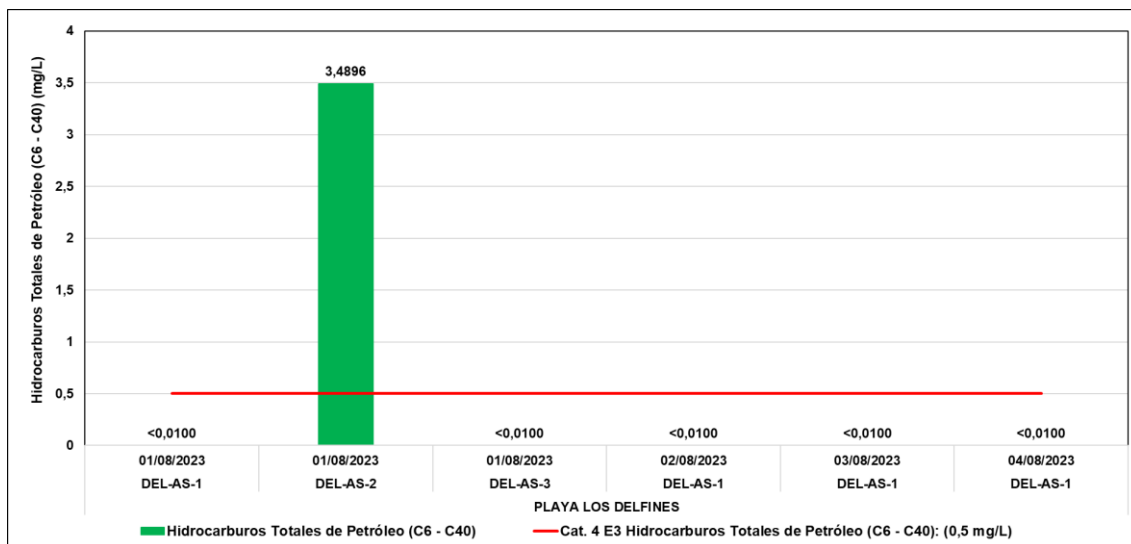
Figura 6. 1. Concentraciones de hidrocarburos totales de petróleo (TPH) en Playa Los Delfines comparados con los ECA para agua (2017).

Los resultados analíticos de calidad de agua superficial de mar para los parámetros hidrocarburos totales del petróleo (TPH) e hidrocarburos aromáticos policíclicos (HAPs) (benzo(a)pireno) solo excedieron en playa Delfines (DEL-AS-2) los ECA para agua (2017), con concentraciones de 3,4896 mg/L y 0,000731 mg/L, respectivamente, comparados referencialmente con la categoría correspondiente; considerando que esta condición solo se registró el 1 de agosto de 2023.

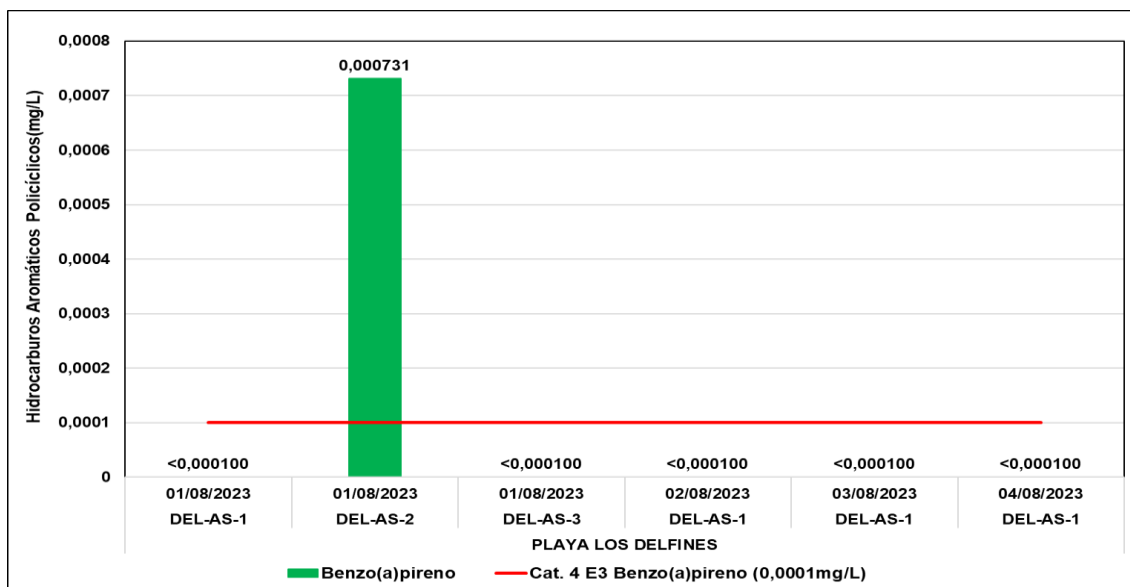
Figura 6. 2. Concentraciones de hidrocarburos aromáticos policíclicos (HAPs) en Playa Los Delfines comparados con los ECA para agua (2017).

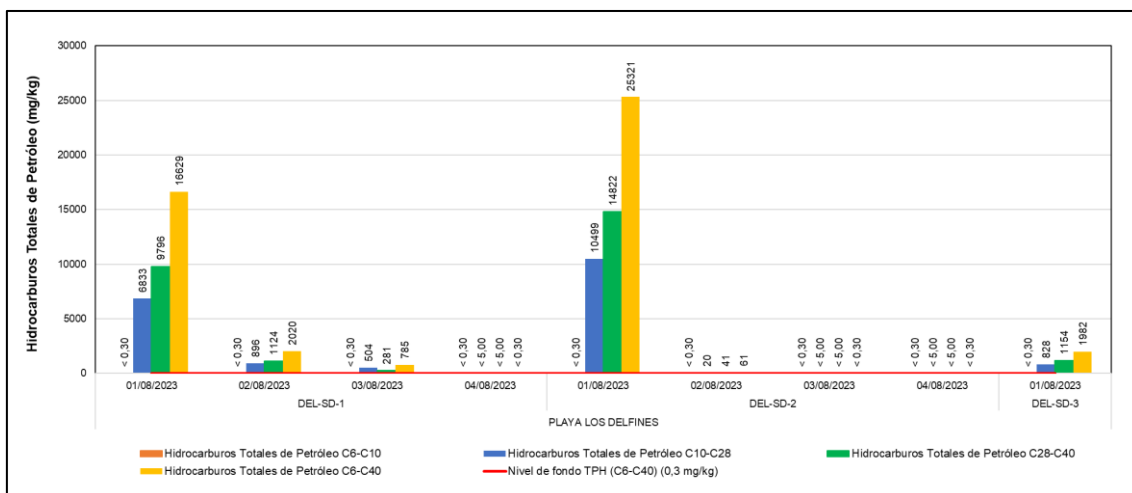
El punto de muestreo DEL-SD-3 registró concentraciones de 1982 mg/kg, 828 mg/kg y 1154 mg/kg (TPH C₆-C₄₀, TPH C₁₀-C₂₈ y TPH C₂₈-C₄₀, respectivamente) que excedieron los niveles de fondo (0,30 mg/kg; 5,00 mg/kg y 5,00 mg/kg, respectivamente) el 1 de agosto de 2023, siendo la única fecha evaluada.

En la Figura 6.7 se muestran las concentraciones de hidrocarburos totales de petróleo (TPH) durante las fechas evaluadas.

Figura 6. 7. Concentraciones de hidrocarburos totales de petróleo (TPH C₆-C₄₀) en sedimento (arena de playa) en la Playa Los Delfines, comparadas con el valor de nivel de fondo

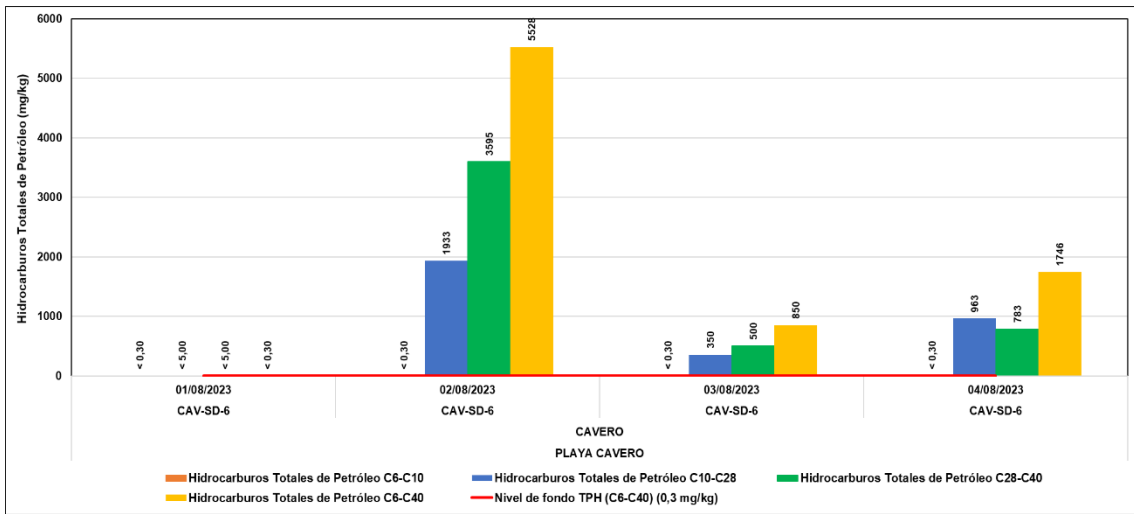
En la Playa Cavero se registraron concentraciones de hidrocarburos totales de petróleo (TPH) desde valores por debajo del límite de cuantificación analítico del método de análisis de laboratorio (0,30 mg/kg) hasta 5528 mg/kg, 1933 mg/kg y 3595 mg/kg (TPH C₆-C₄₀, TPH C₁₀-C₂₈ y TPH C₂₈-C₄₀, respectivamente), excediendo los niveles de fondo correspondientes (0,30 mg/kg; 5,00 mg/kg y 5,00 mg/kg). El único punto evaluado (CAV-SD-6) registró concentraciones de hidrocarburos totales de petróleo (TPH C₆-C₄₀, TPH C₁₀-C₂₈ y TPH C₂₈-C₄₀) con valores por debajo del límite de cuantificación analítico del laboratorio (<0,30 mg/kg; <5,00 mg/kg y <5,00 mg/kg) el 1 de agosto de 2023, y máximas concentraciones para el 2 de agosto de 2023, que disminuyen el 3 y 4 de agosto de 2023, tal como se puede apreciar en la Figura 6.9.

Figura 6. 9. Concentraciones de hidrocarburos totales de petróleo (TPH C₆-C₄₀) en sedimento (arena de playa) en la Playa Caveró, comparadas con el valor de nivel de fondo.

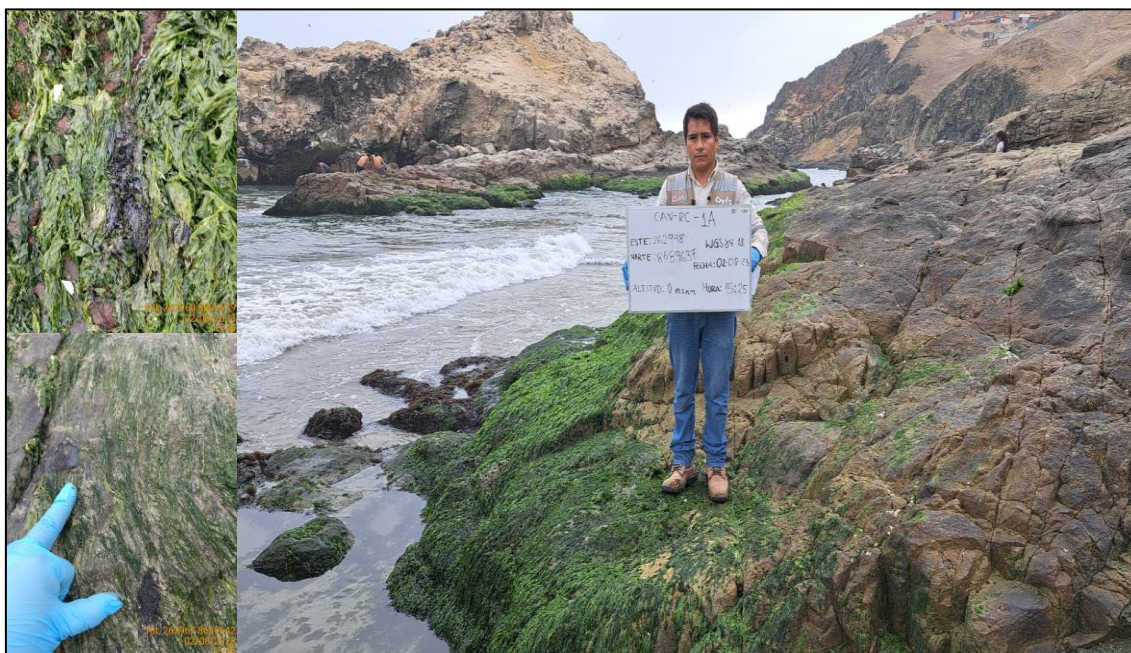
N.º	Punto de verificación	Potencial «foco de contaminación»	Características / Descripción	Medio de evidencia	Área aproximada afectada
1	CAV-RC-1A	Zona rocosa impregnada parcialmente por hidrocarburos en bloques de rocas y algas	<ul style="list-style-type: none"> - Área rocosa impregnada de hidrocarburos en proceso de degradación en bloques de rocas y sobre algas - Características organolépticas de hidrocarburos: <ul style="list-style-type: none"> o Color marrón oscuro o Textura o Olor 	Frotis y raspado	466 m ²
2	CAV-RC-1B	Zona rocosa impregnada parcialmente por hidrocarburos en bloques de rocas	<ul style="list-style-type: none"> - Área rocosa impregnada de hidrocarburos en proceso de degradación en bloques de rocas - Características organolépticas de hidrocarburos: <ul style="list-style-type: none"> o Color marrón oscuro o Textura - Olor 	Frotis y raspado	59 m ²

En ese sentido, se evidenció organolépticamente la presencia de hidrocarburos en proceso de degradación (fotooxidación) impregnados en rocas y sobre algas. Además, se observó color oscuro típico y textura (ligeramente aceitoso al tacto al realizar un frotis y raspado directo sobre las rocas). La distribución fue discontinua entre las rocas y sus intersticios, donde se observó restos de hidrocarburos de petróleo en proceso de fotooxidación impregnados con arena sobre la superficie rocosa. (Figura 6.11 y 6.12).

Figura 6. 11. Potencial «foco de contaminación» en playa Cавero en el punto de verificación CAV-RC-1A

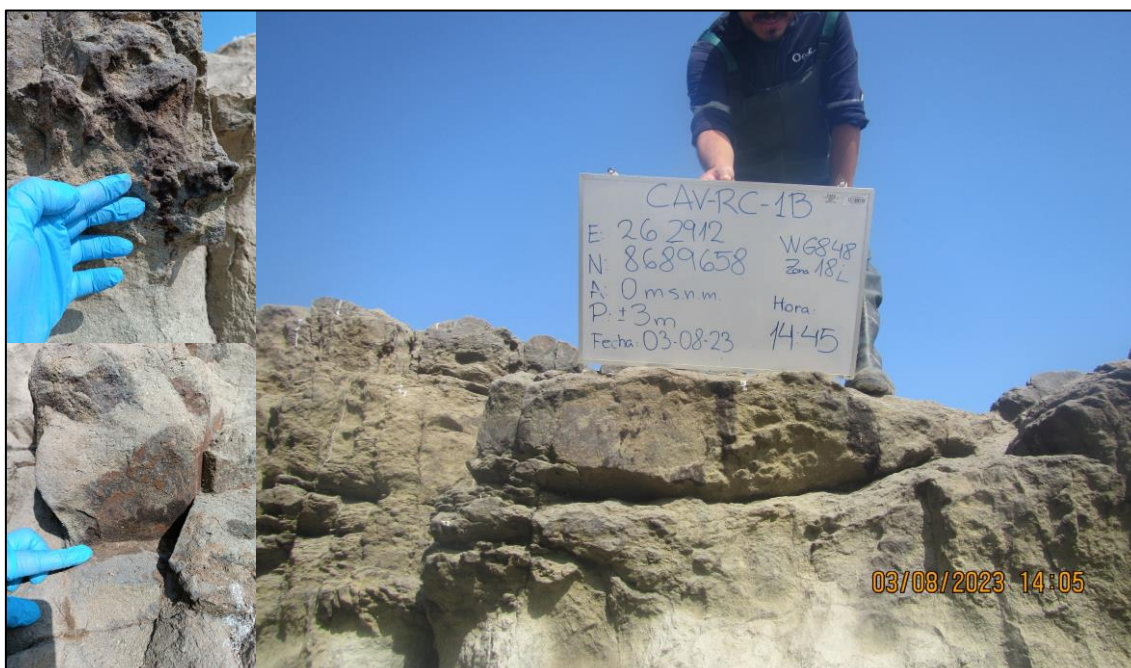
Figura 6. 12. Potencial «foco de contaminación» en playa Cавero en el punto de verificación CAV-RC-1B

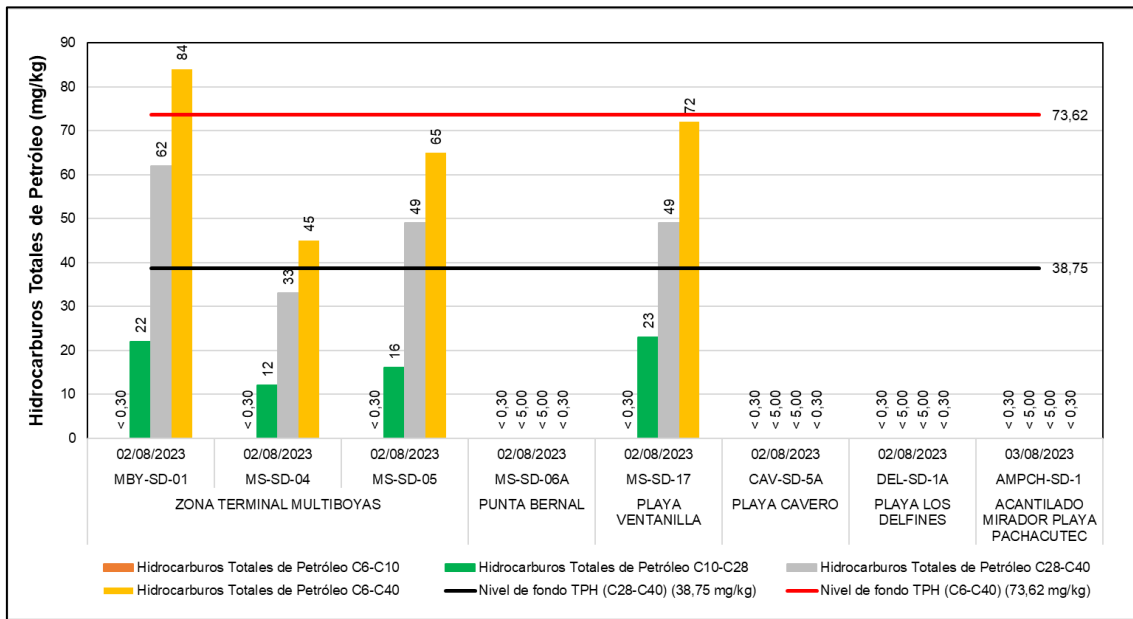
Figura 6. 13. Concentraciones de hidrocarburos totales de petróleo (TPH) y su comparación los niveles de fondo.

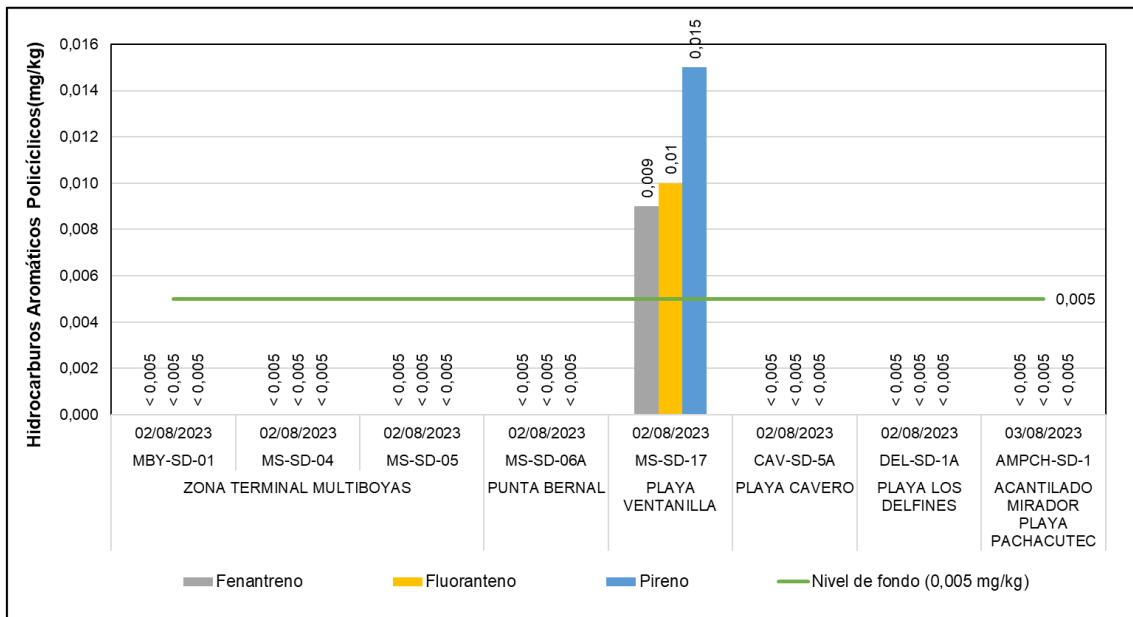
Figura 6. 14. Concentraciones de hidrocarburos aromáticos policíclicos (HAPs) comparadas con los niveles de fondo.

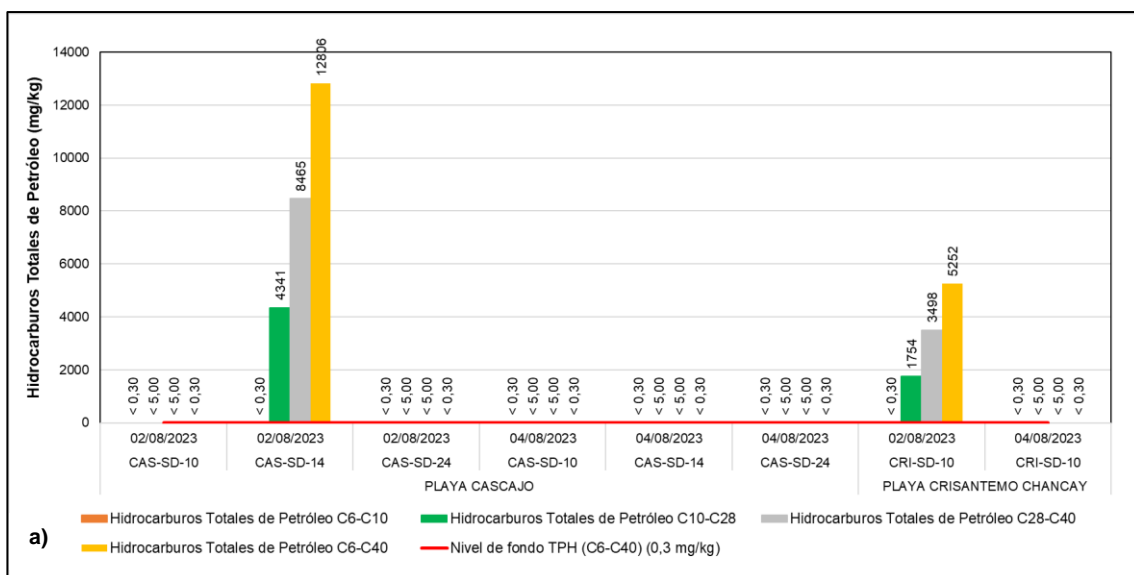
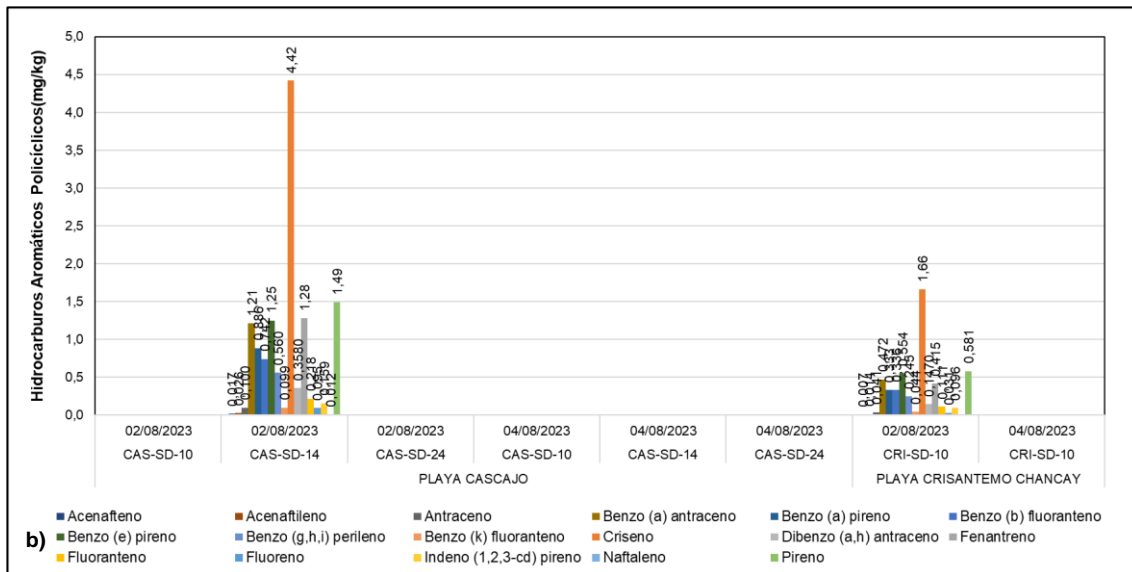
En la Playa Crisantemo Chancay se colectó un total de 2 muestras de sedimento; correspondientes al único punto de muestreo (CRI-SD-10), el 2 y 4 de agosto de 2023. En dicho punto de muestreo el 2 de agosto de 2023 se registró el valor de 5252 mg/kg de hidrocarburos totales de petróleo (TPH C₆-C₄₀) que superó el nivel de fondo mientras que el día 4 de agosto de 2023 se registró valores menores al límite de cuantificación del método. De igual forma, los valores de hidrocarburos aromáticos policíclicos (HAPs) fueron mayores el 2 de agosto de 2023 superando los niveles de fondo de los compuestos: acenafteno, acenaftileno, antraceno, benzo (a) antraceno, benzo (a) pireno, benzo (b) fluoranteno, benzo (e) pireno, benzo (g,h,i) perileno, benzo (k) fluoranteno, criseno, dibenzo (a,h) antraceno, fenantreno, fluoranteno, fluoreno, indeno (1,2,3-cd) pireno y pireno; siendo menor al límite de cuantificación de los métodos el día 4 de agosto de 2023 (Figura 6.17).

Figura 6. 17. Concentraciones de a) hidrocarburos totales de petróleo (TPH) comparadas con el nivel de fondo y b) hidrocarburos aromáticos policíclicos (HAPs) en sedimento del distrito de Chancay

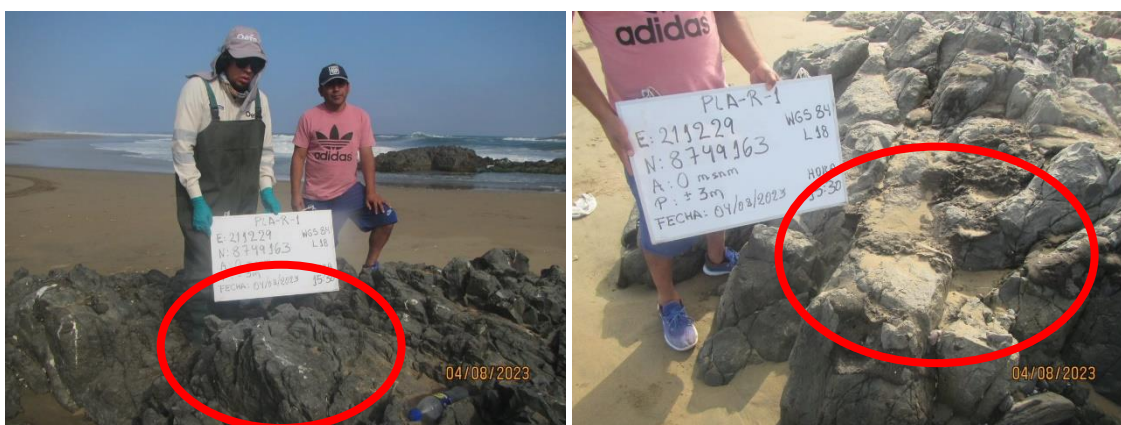
N.º	Punto de verificación	Potencial «foco de contaminación»	Características / Descripción	Medio de evidencia	Área aproximada afectada
1	PLA-R-1 (Punta Lachay)	Zona rocosa impregnada parcialmente por hidrocarburos en bloques de rocas	<ul style="list-style-type: none">- Área rocosa impregnada de hidrocarburos en proceso de degradación en bloques de rocas- Características organolépticas de hidrocarburos:<ul style="list-style-type: none">o Color marrón oscuroo Texturao Olor	Frotis y raspado	108 m ²

En ese sentido, se evidenció organolépticamente la presencia de hidrocarburos en proceso de degradación (fotooxidación) impregnados en rocas. Además, se observó color oscuro típico y textura (ligeramente aceitoso al tacto al realizar un frotis y raspado directo sobre las rocas). La distribución fue discontinua entre las rocas y sus intersticios, donde se observó restos de hidrocarburos de petróleo en proceso de fotooxidación impregnados con arena sobre la superficie rocosa. (Figura 6.18).

**Figura 6.18.** Potencial «foco de contaminación» en punta Lachay

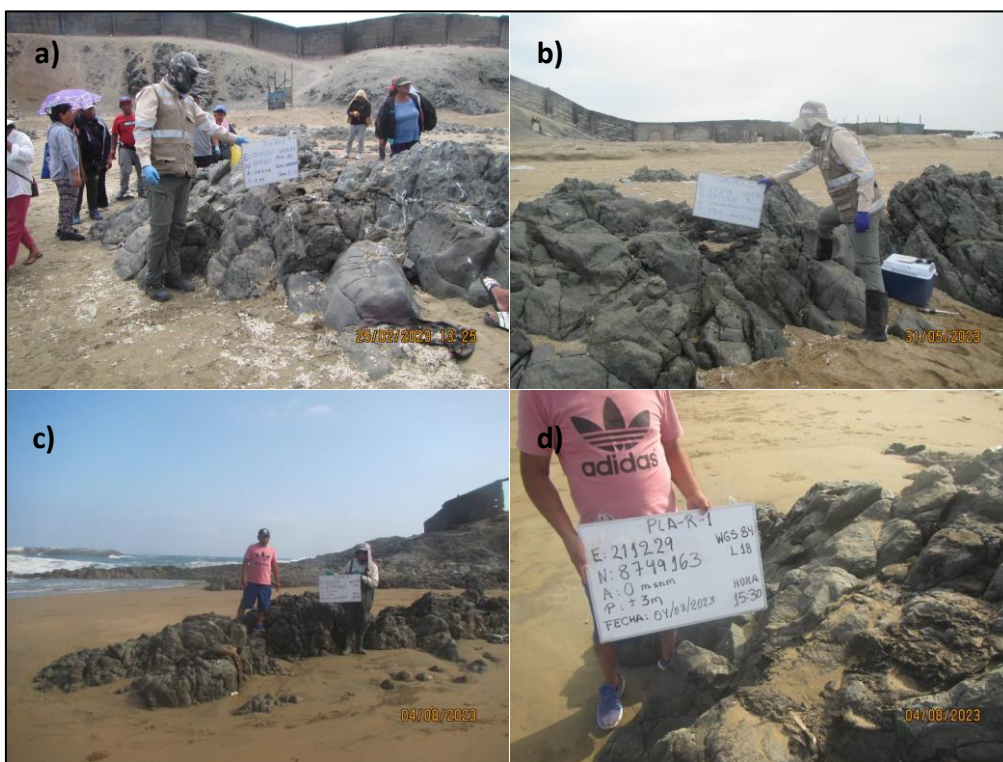
Asimismo, es importante mencionar que el foco de contaminación identificado en Punta Lachay es la misma área identificada en las evaluaciones ambientales realizadas en febrero de 2023¹⁹ y mayo de 2023²⁰.

Figura 6.19. Potencial «foco de contaminación» en punta Lachay, registrado durante a) febrero de 2023, b) mayo de 2023, c) y d) agosto de 2023.
