Organismo de Evaluación y
Fiscalización Ambiental - OEFA

INFORME N° 00137-2024-OEFA/DEAM-SSIM

ASUNTO : Informe de evaluación ambiental para la identificación del sitio impactado por actividades de hidrocarburos con código S0561-A, ubicado en el Lote 8, microcuenca CORR-59, en el ámbito de la cuenca del río Corrientes, distrito Trompeteros, provincia y departamento Loreto.

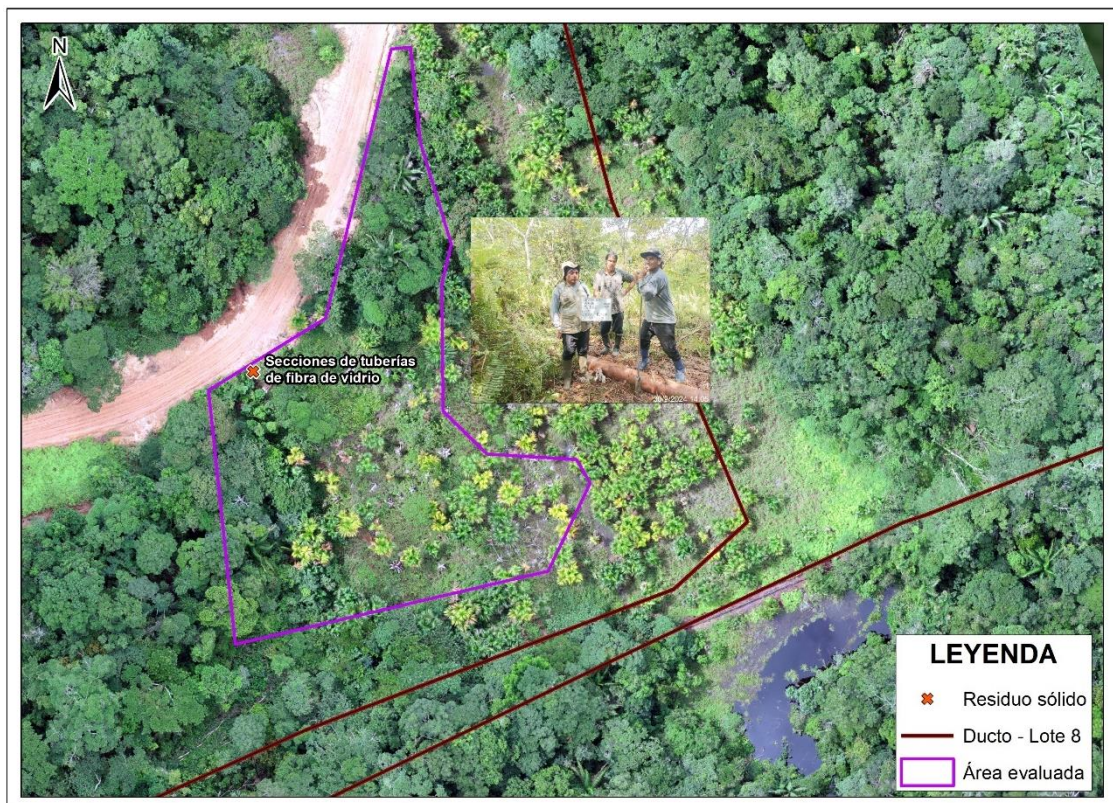
Figura 3.2. Residuos sólidos en el sitio S0561-A

Fuentes potenciales de contaminación (residuos sólidos)	Coordenadas UTM, WGS 84 – Zona 18M		Producto asociado	Estado	Ubicación respecto del sitio S0561-A	Observación adicional
	Este (m)	Norte (m)				
Secciones de tubos de fibra de vidrio*	453698	9610066	Se desconoce	Deteriorados	En el sector noroeste del sitio	Se observaron 7 tuberías de fibra de vidrio (de 12 pulgadas de diámetro y 8 m de longitud cada una), las cuales se encontraban semienterradas cubiertas con vegetación herbácea y sobre el suelo en la ubicación del punto de muestreo S0561-A-SU-004. La presencia de estos residuos abarca un área aproximada de 17 m ² . Ver Fotografía 2 del Anexo I.

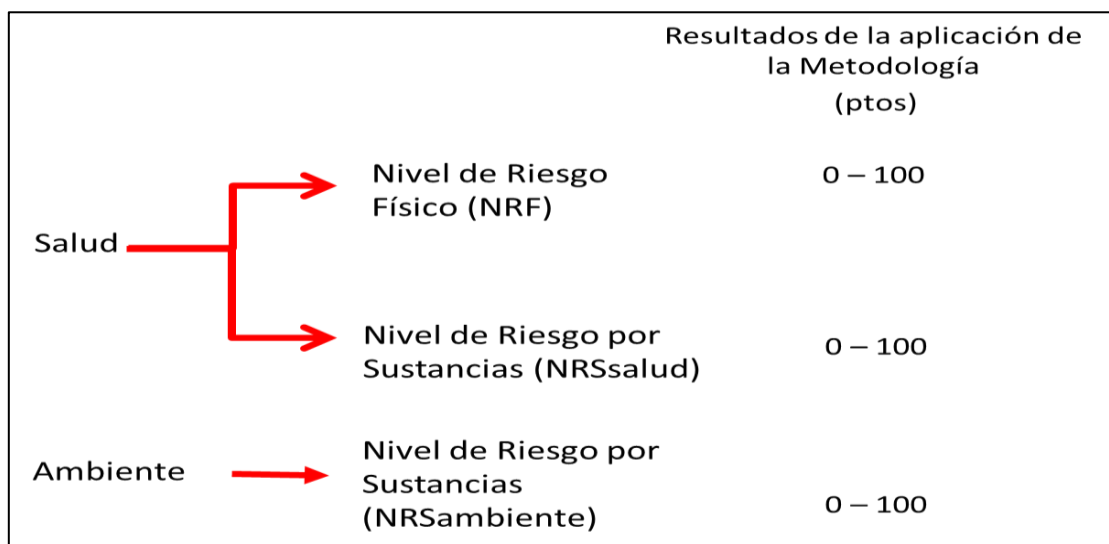
Cabe recordar que la metodología establece 3 indicadores que muestran los riesgos por la presencia de peligros de tipo físico y por la presencia de sustancias contaminantes, tal como se muestra en la Figura 7.4.

Figura 7.4. Indicadores de riesgos por presencia de peligros de tipo físico y por presencia de sustancias contaminantes
