Organismo de Evaluación y
Fiscalización Ambiental - OEFA

INFORME N° 00098-2020-OEFA/DEAM-SSIM

a.	Zona evaluada	Sitio con código S0379, ubicado en el Lote 192, en el ámbito de la cuenca del río Pastaza, adyacente al pozo CAPN-09 de la Plataforma G del yacimiento Capahuari Norte, y a 10,5 km (en línea recta) al noreste de la comunidad nativa Titiyacu, distrito de Andoas, provincia de Datem del Marañón, departamento de Loreto
b.	Centroide del sitio S0379	333902E / 9703513N
	Coordenadas UTM WGS84 Zona 18 Sur	
c.	Problemática identificada	Evaluar la calidad ambiental del sitio S0379 para su identificación como sitio impactado por actividades de hidrocarburos y la estimación del nivel de riesgo a la salud y al ambiente.
d.	La actividad se realizó en el marco de	Planefa 2020
e.	Periodo de ejecución	Del 03 al 09 de octubre del 2020
f.	Tipo de evaluación	Identificación de Sitio Impactado por actividades de Hidrocarburos según normativa especial

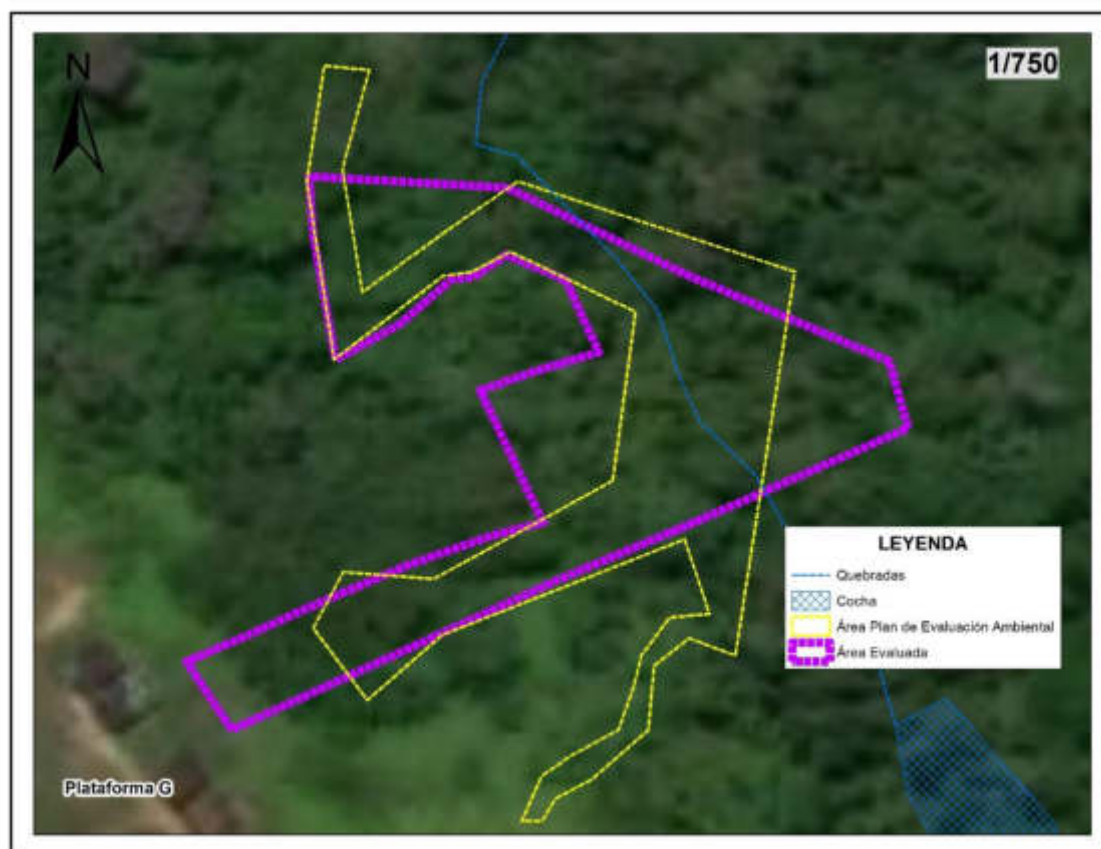
El área de estudio corresponde a una zona boscosa y los componentes ambientales a evaluar es el suelo, agua superficial, sedimento y comunidades hidrobiológicas. En el PEA para el sitio S0379 se planteó evaluar un área de 0,371 ha (3710 m²); sin embargo, durante las actividades en campo, el monitor ambiental de Titiyacu solicitó que se tomara una muestra adicional de suelo, fuera del área del sitio; en ese sentido, se amplió el área evaluada a 0,458 ha (4580 m²) para el sitio S0379 (ver figura 3.2).

Figura 3.2. Área evaluada para el sitio S0379, adyacente a la Plataforma G del Lote 192.

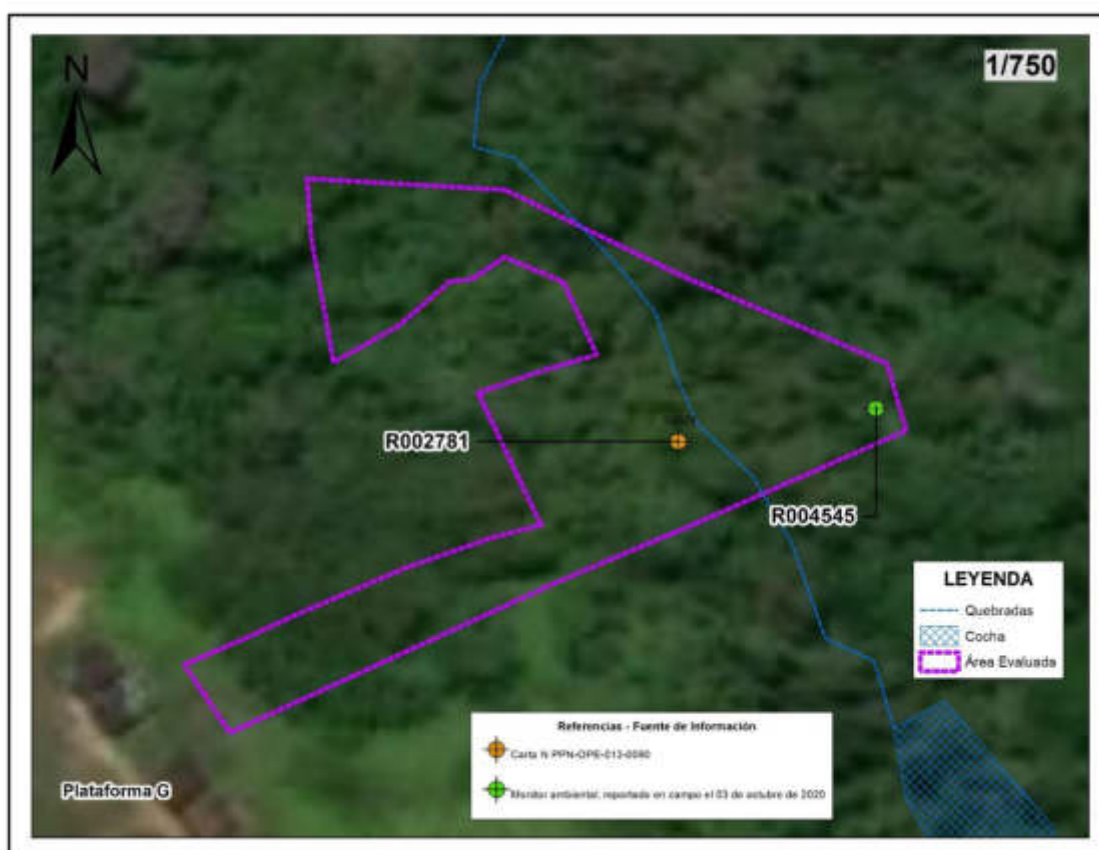
En la siguiente figura se muestra la ubicación espacial de las referencias asociadas al sitio S0379.

Figura 4.1. Información asociada al sitio S0379

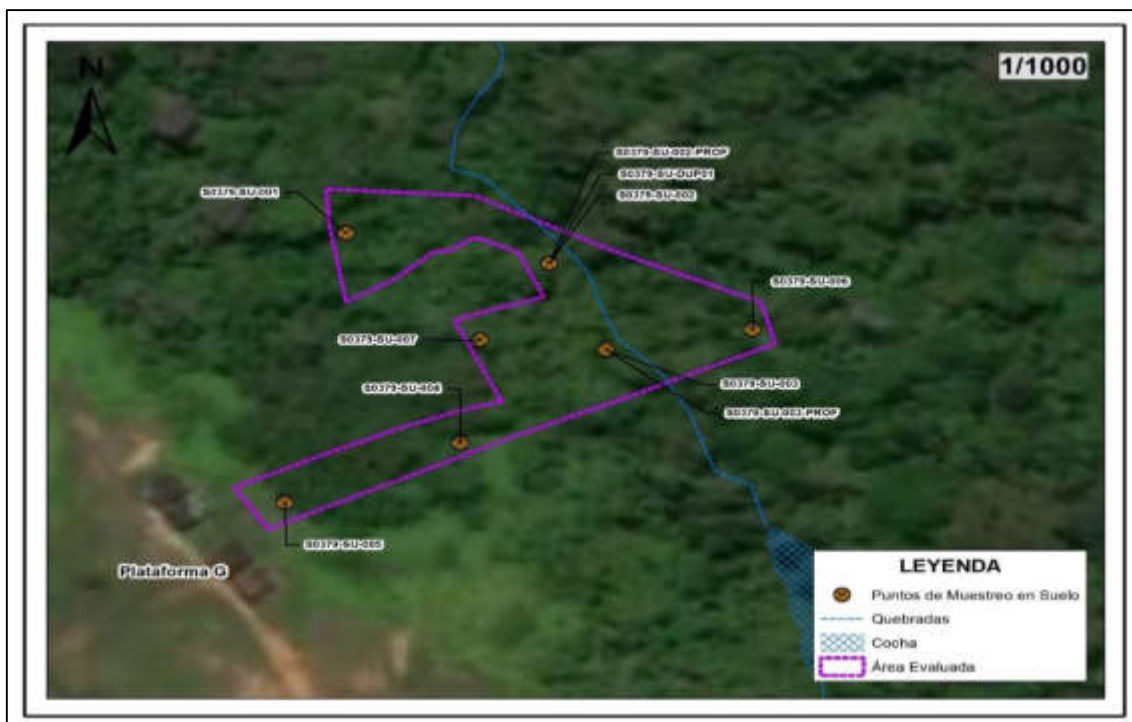
Se colectaron 9 muestras nativas puntuales, distribuidas en los 7 puntos de muestreo (7 muestras a nivel superficial, 2 muestras a profundidad); las muestras a nivel superficial tienen una profundidad mínima de 0,20 m (Tabla 7.2). Las muestras a profundidad van desde 1,0 a 1,30 m de profundidad.

Figura 7.1. Distribución de muestras de suelo

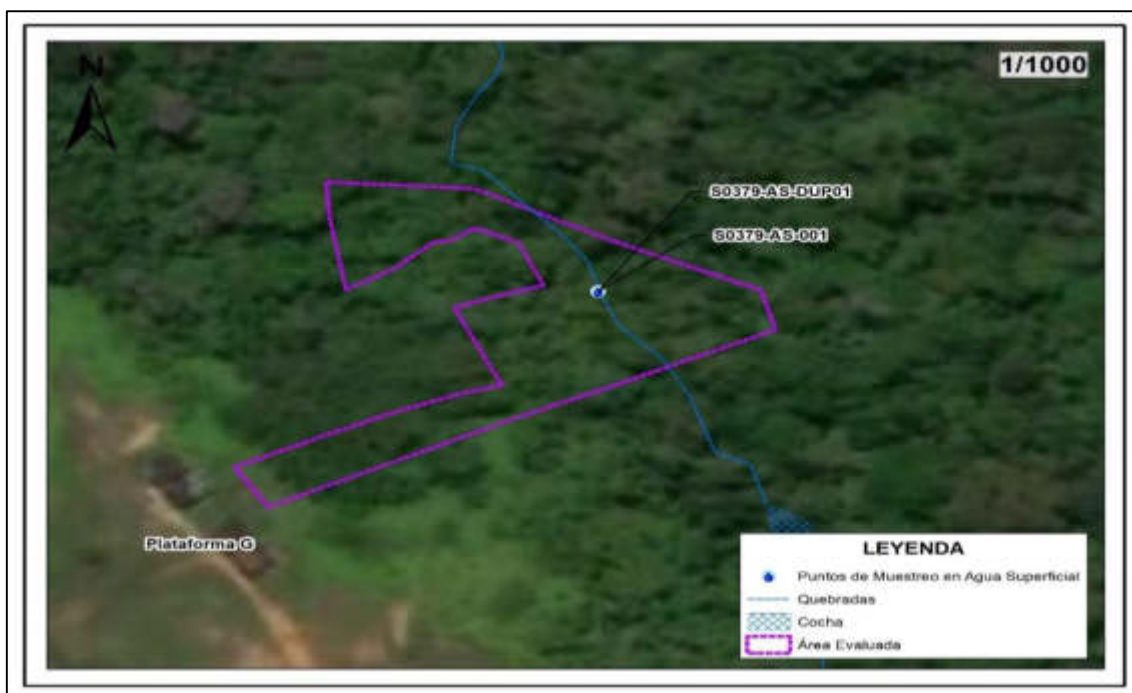
N°	Código OEFA	Coordenadas UTM WGS 84 Zona 18M		Altitud (m s.n.m.)	Descripción
		Este (m)	Norte (m)		
1	S0379-AS-001	333923	9703523	230	Punto ubicado dentro del sitio S0379, en la quebrada que proviene de la cocha s/n del sitio S0381, en una zona de moderada pendiente, abajo y a 176 m al noreste del pozo CAPN-09 de la plataforma G.

Figura 7.2. Distribución de muestras de agua superficial.

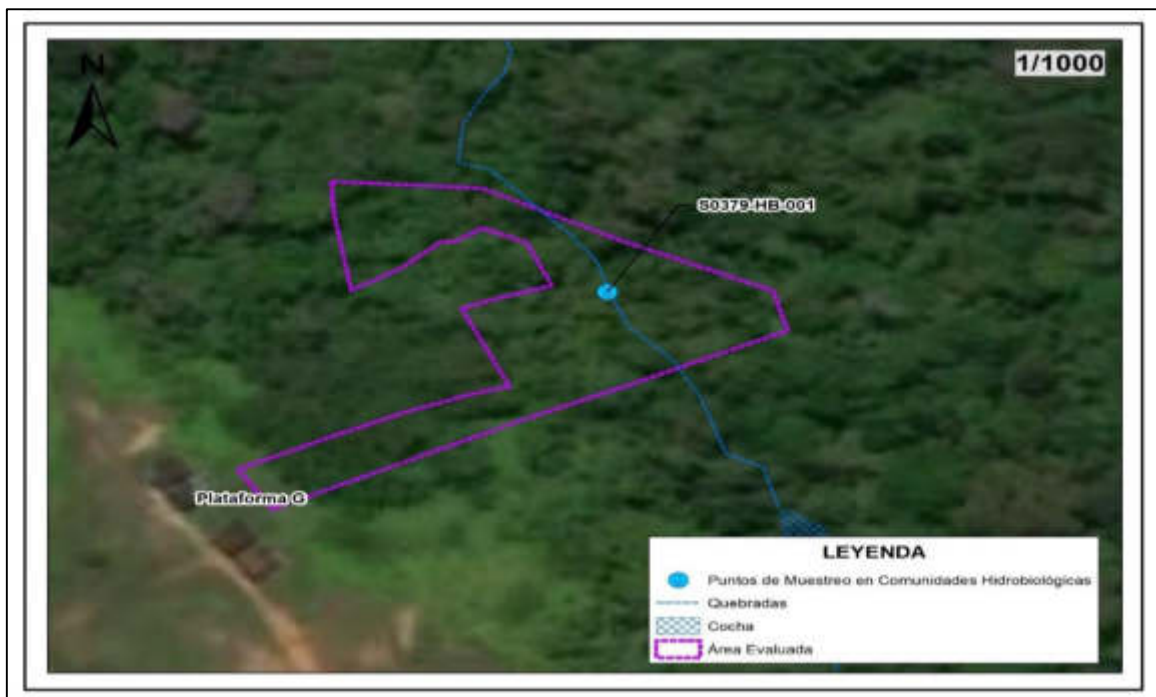
N.º	Código del punto de muestreo	Coordenadas UTM WGS 84 - Zona 18 M		Altitud (m s.n.m.)	Descripción
		Este (m)	Norte (m)		
1	S0379-HIB-001	333923	9703523	230	Punto ubicado dentro del sitio S0379, en la quebrada que proviene de la cocha s/n del sitio S0381, en una zona de moderada pendiente, abajo y a 176 m al noreste del pozo CAPN-09 de la plataforma G.

Figura 7.4. Distribución de puntos de muestreo de comunidades hidrobiológicas

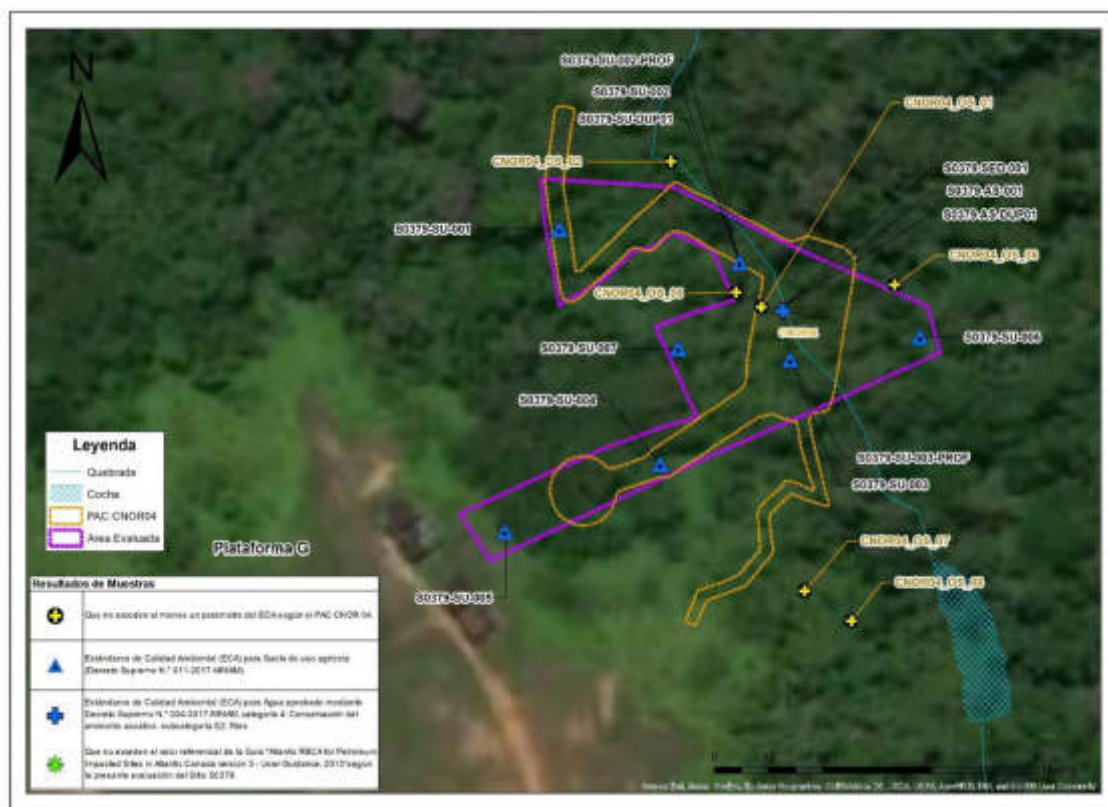
Figura 9.1. Mapa de sin excedencias de los ECA para suelo en el sitio S0379

Los resultados de la presente evaluación corroboran lo hallado en el Informe Técnico N.º 180859-2010-OS/GFHL-UPPD Resultados de Supervisión del PAC y PMA del Lote 1AB de la empresa Pluspetrol Norte S.A., elaborado por Osinergmin, en el cual también se tiene que, de los resultados del parámetro TPH evaluado en las muestras de suelo, cumplieron con la remediación el sitio CNOR04: muestreos sin evidencias de suelos manchados y los valores del parámetro TPH están por debajo del límite objetivo (30000 mg/Kg).

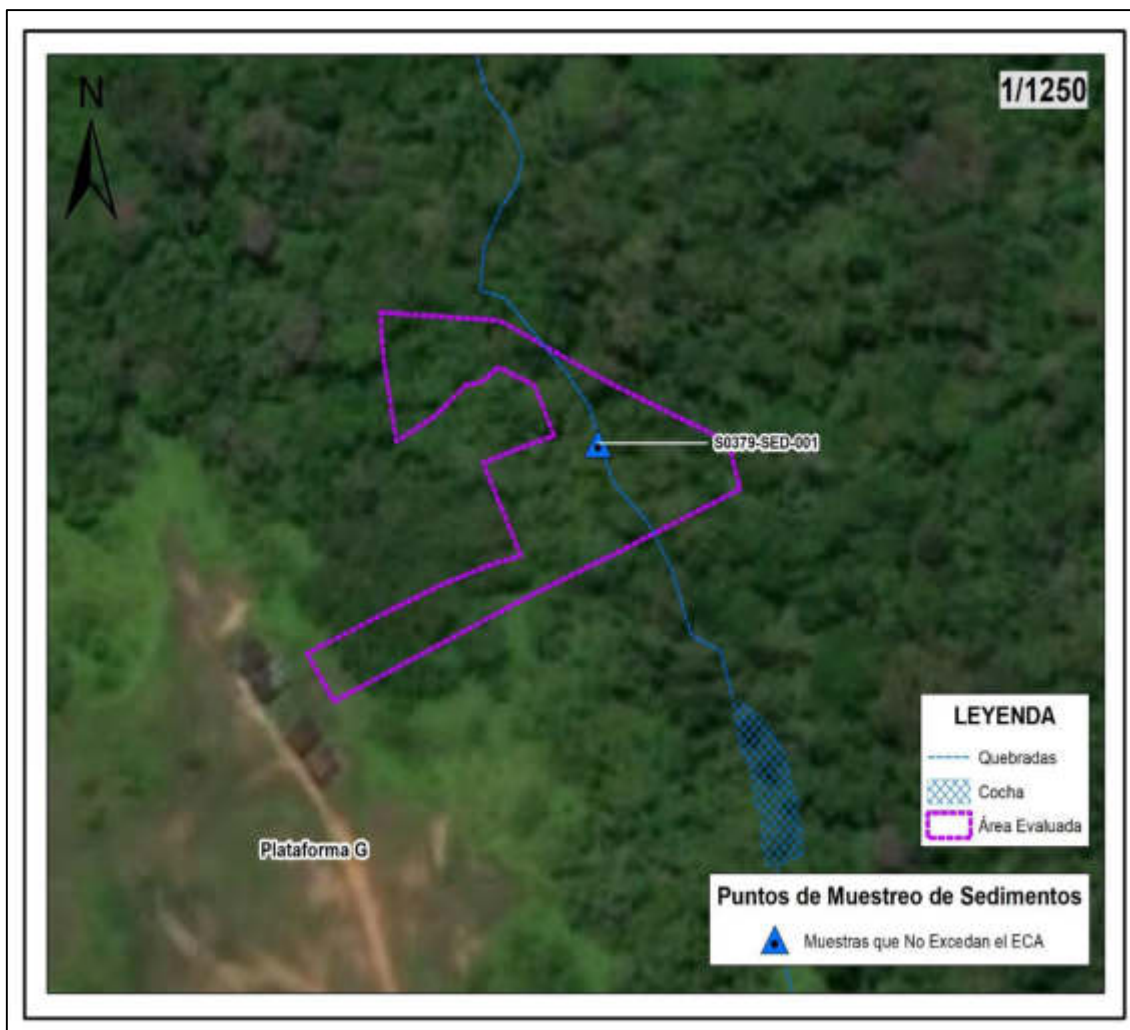
Figura 9.3. Mapa de no excedencias de las normas referenciales para sedimento en el sitio S0379

El ETI recomienda evaluarse eventualmente el aporte de metales en esta microcuenca, los resultados obtenidos en el punto S0379-SED-001 evidencian la presencia de metales en sedimento para el sitio S0379, pero no supera los valores de referencia de la Guía de Calidad Ambiental de Canadá. Guía de calidad de Sedimento para protección de vida acuática, valores del PEL.

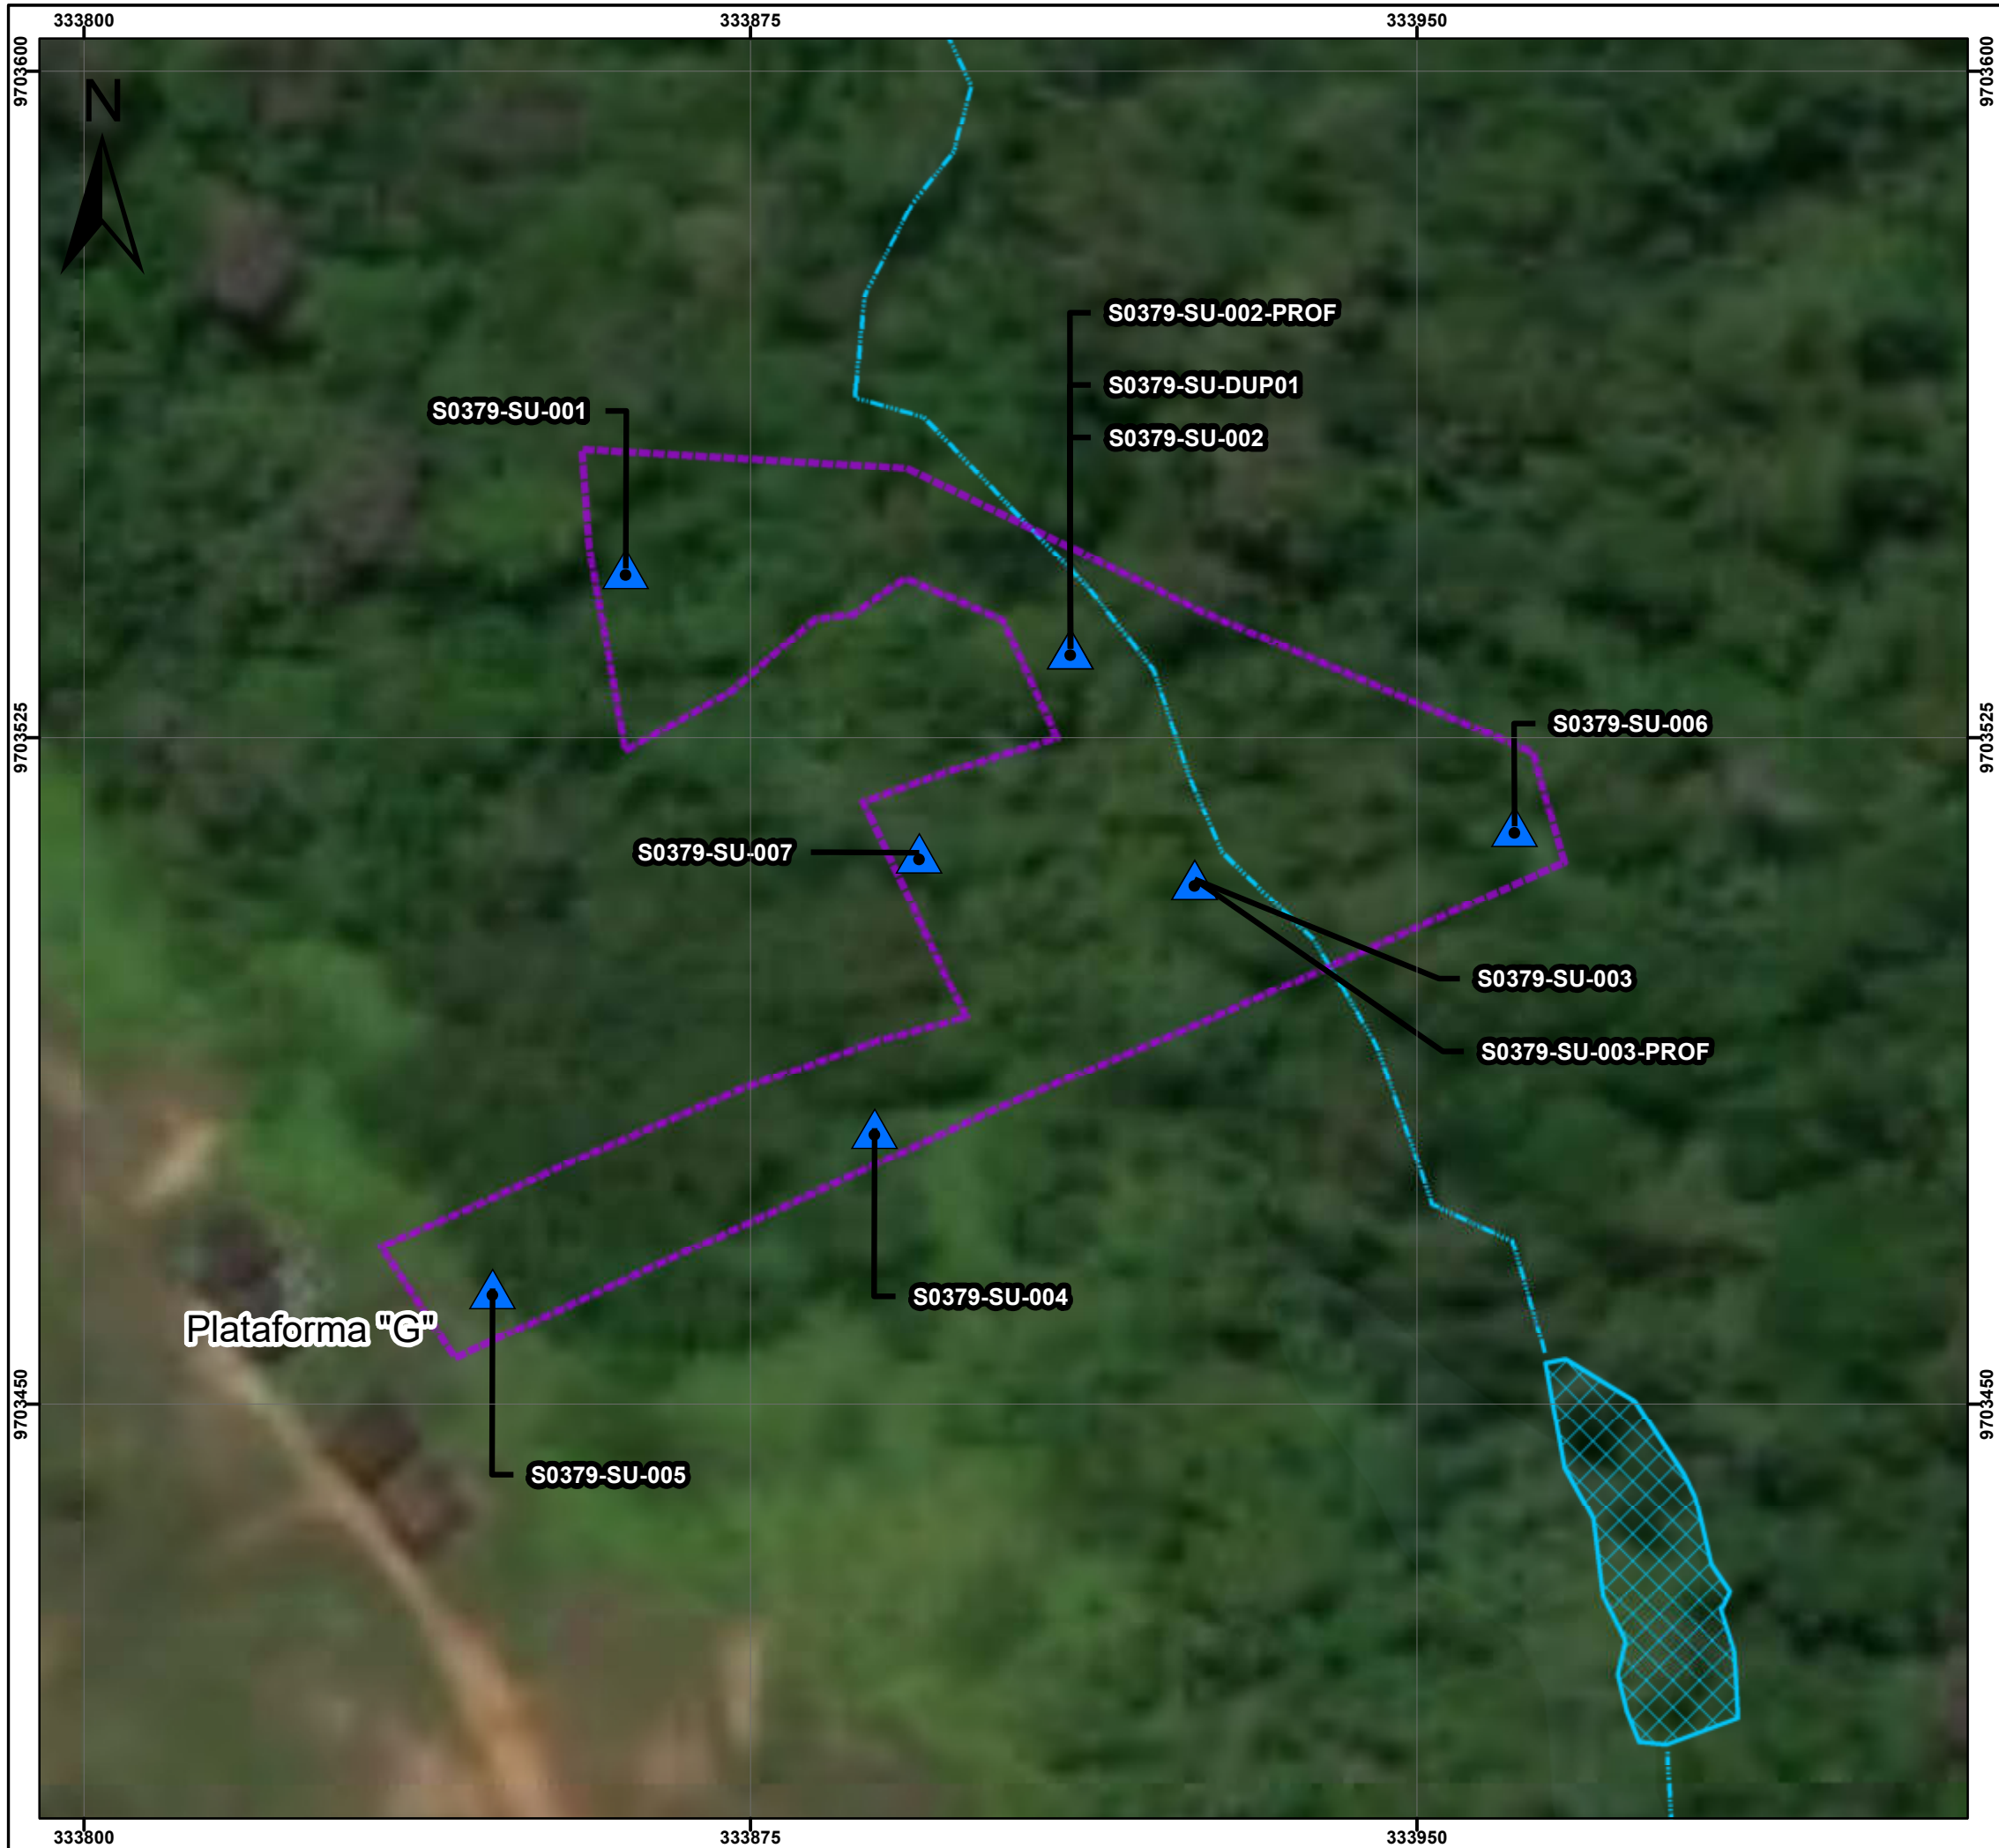
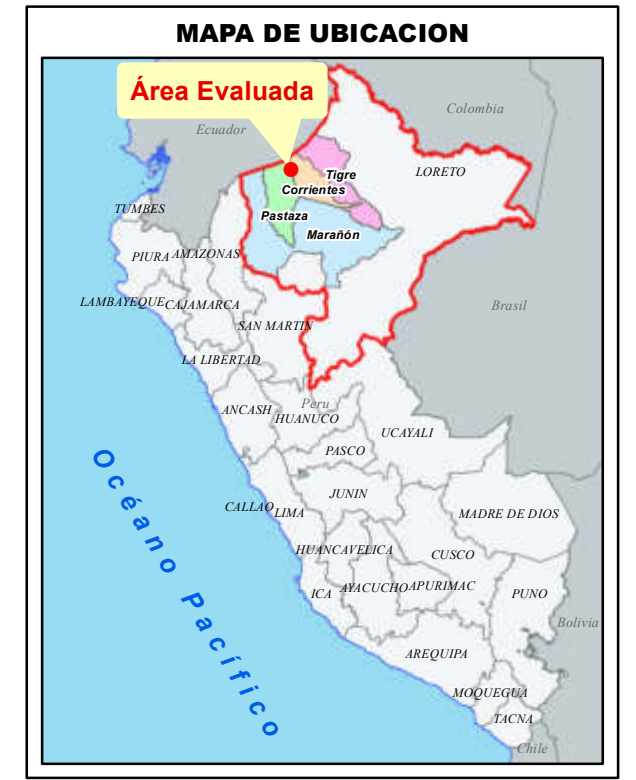
PERÚ	Ministerio del Ambiente	Organismo de Evaluación y Fiscalización Ambiental
	Departamento Loreto - Provincia Dátem del Marañón - Distrito Andoas		
EVALUACIÓN AMBIENTAL PARA LA IDENTIFICACIÓN DEL SITIO IMPACTADO			
MAPA DE PUNTOS DE MUESTREO Y EXCEDENCIAS DEL ECA SUELO, EN EL SITIO CON CÓDIGO S0379			
Escala : 1/750 Datum Horizontal WGS84 Proyección Transversa de Mercator Sistema de Coordenadas - UTM - Zona 18 Sur			
Elaborado: CSIG OEFA		Fecha: Noviembre 2020	
Fuente: Cartas Nacionales, escala 1:100 000 - IGN; Centros Poblados - INEI, Subdirección de Sitios Impactados de la Dirección de Evaluación Ambiental - OEFA

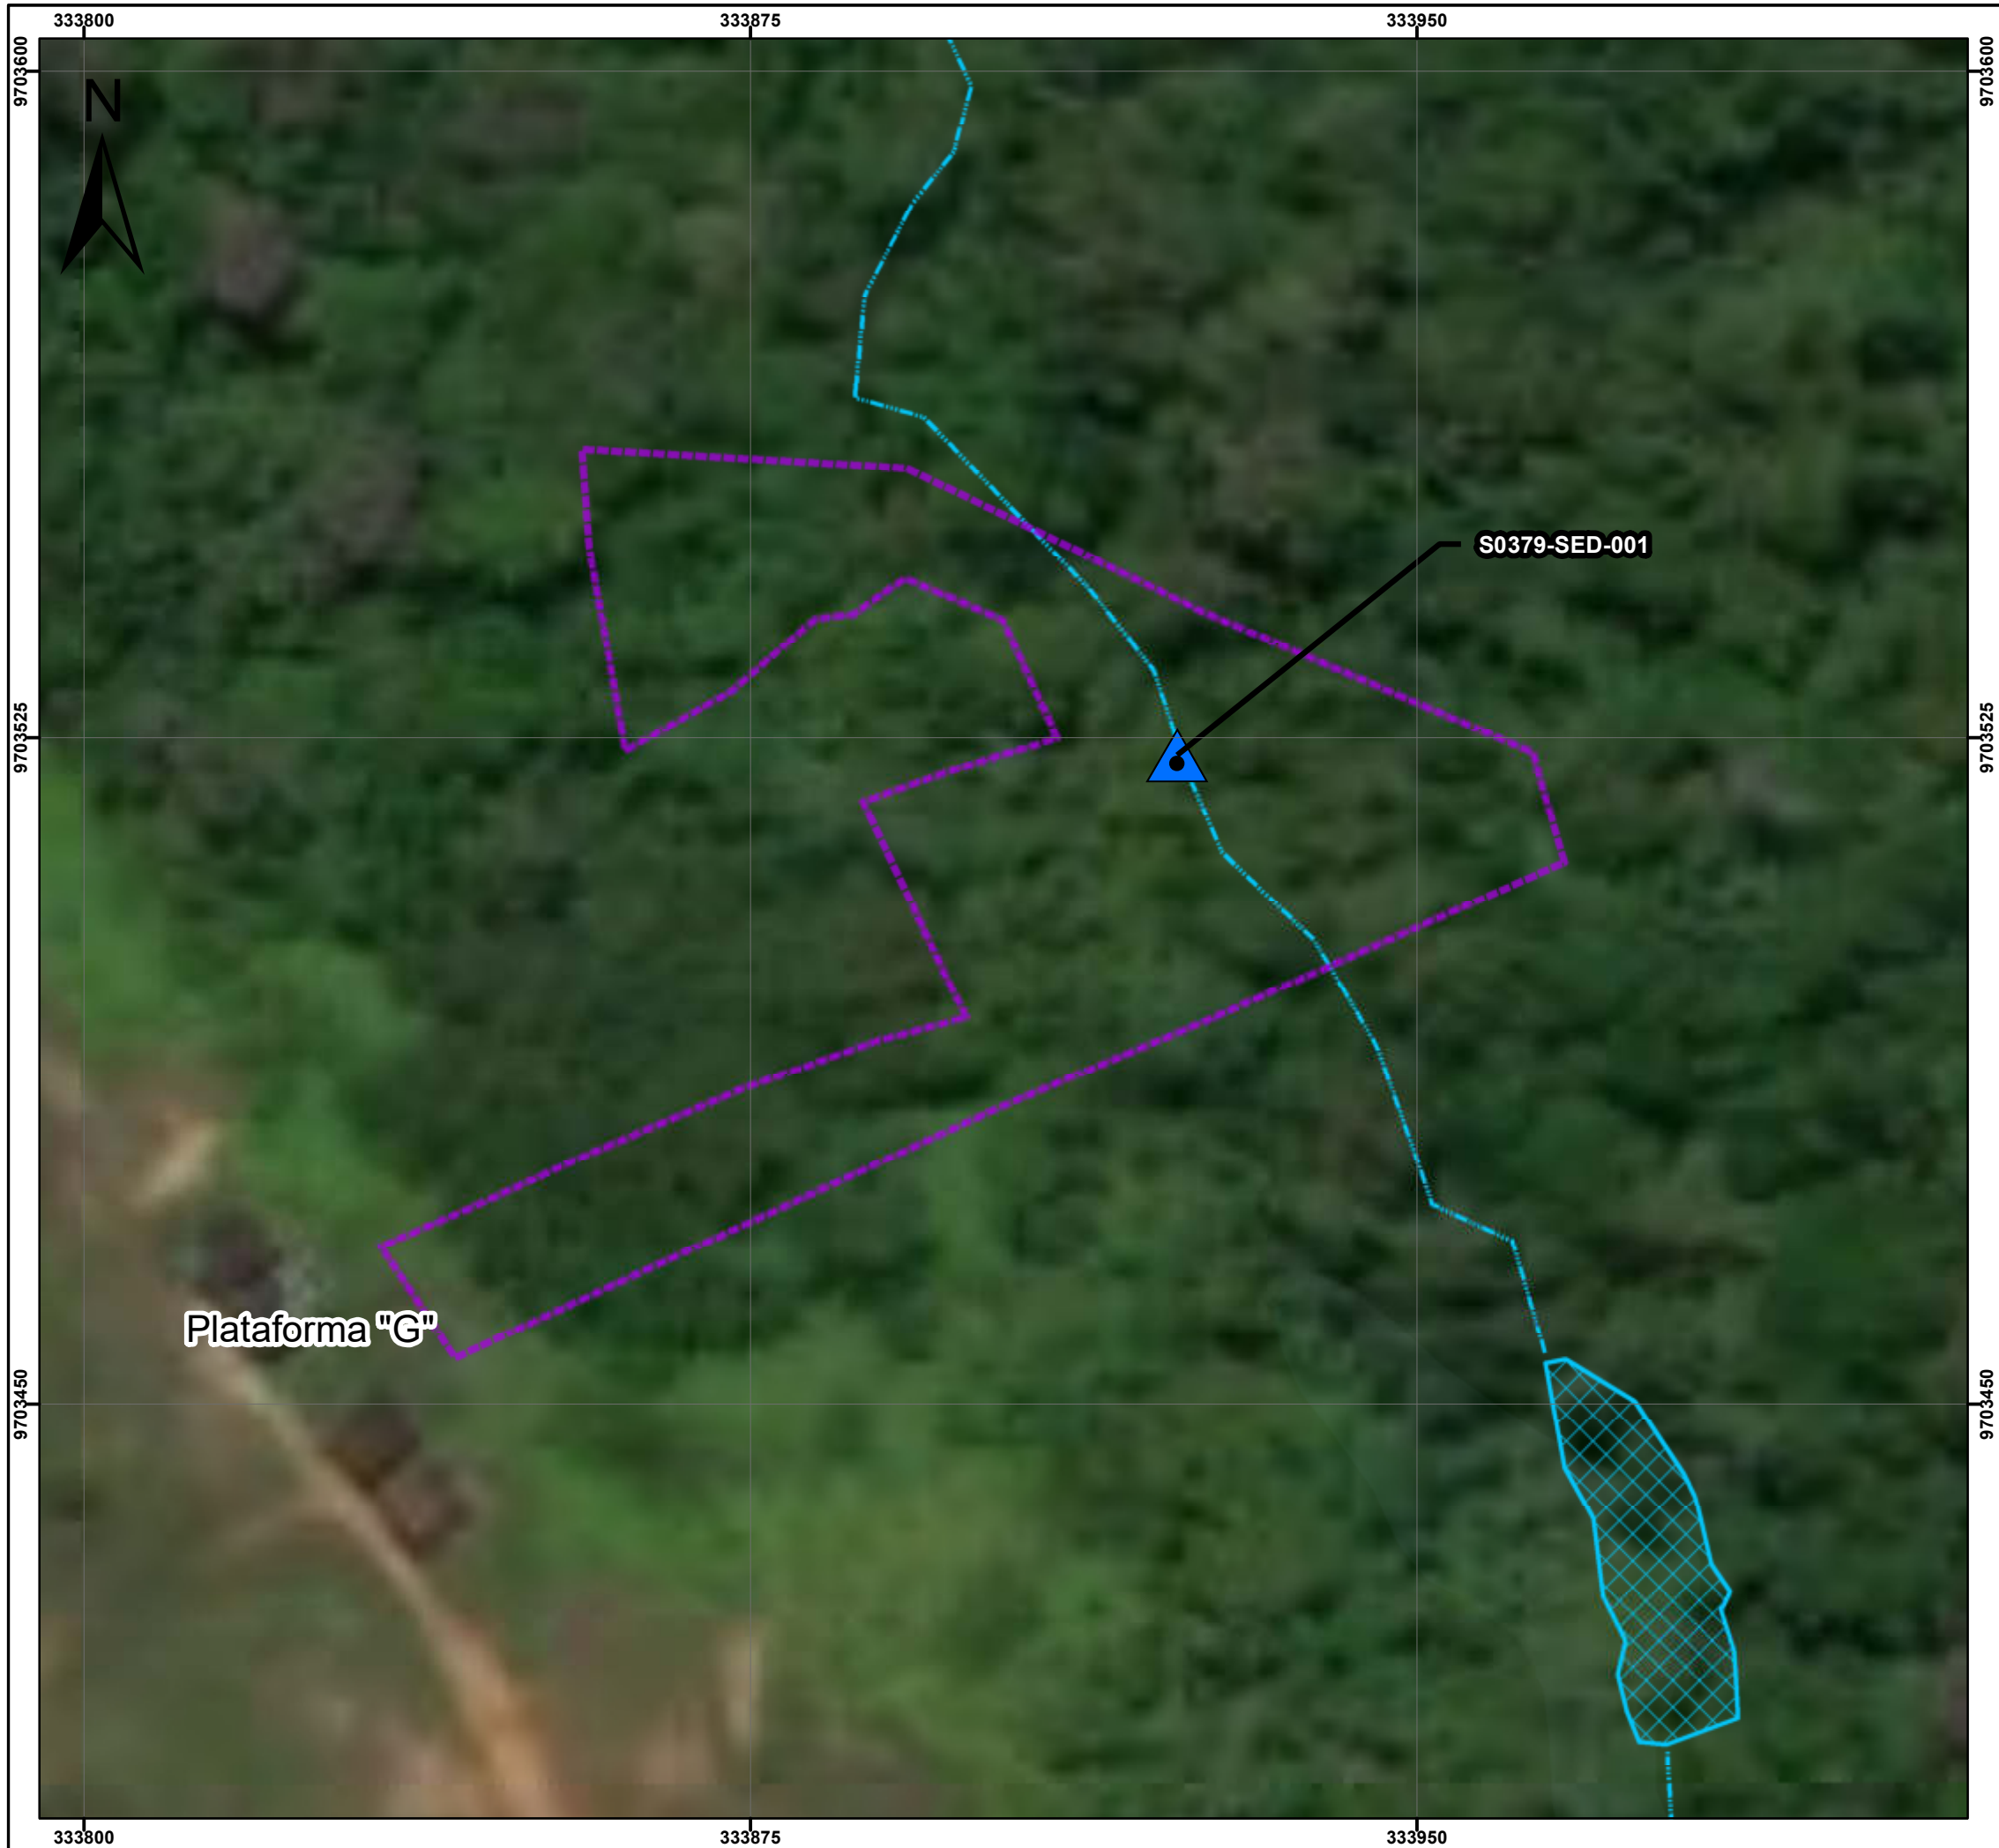
PERÚ Ministerio del Ambiente	Organismo de Evaluación y Fiscalización Ambiental
	Departamento Loreto - Provincia Dátem del Marañón - Distrito Andoas	
EVALUACIÓN AMBIENTAL PARA LA IDENTIFICACIÓN DEL SITIO IMPACTADO		
MAPA DE PUNTOS DE MUESTREO Y EXCEDENCIAS EN LAS NORMAS REFERENCIALES PARA SEDIMENTOS, EN EL SITIO CON CÓDIGO S0379		
Escala : 1/750 Datum Horizontal WGS84 Proyección Transversa de Mercator Sistema de Coordenadas - UTM - Zona 18 Sur		
Elaborado:	CSIG OEFA	Fecha: Noviembre 2020
Fuente:	Cartas Nacionales, escala 1:100 000 - IGN; Centros Poblados - INEI, Subdirección de Sitios Impactados de la Dirección de Evaluación Ambiental - OEFA

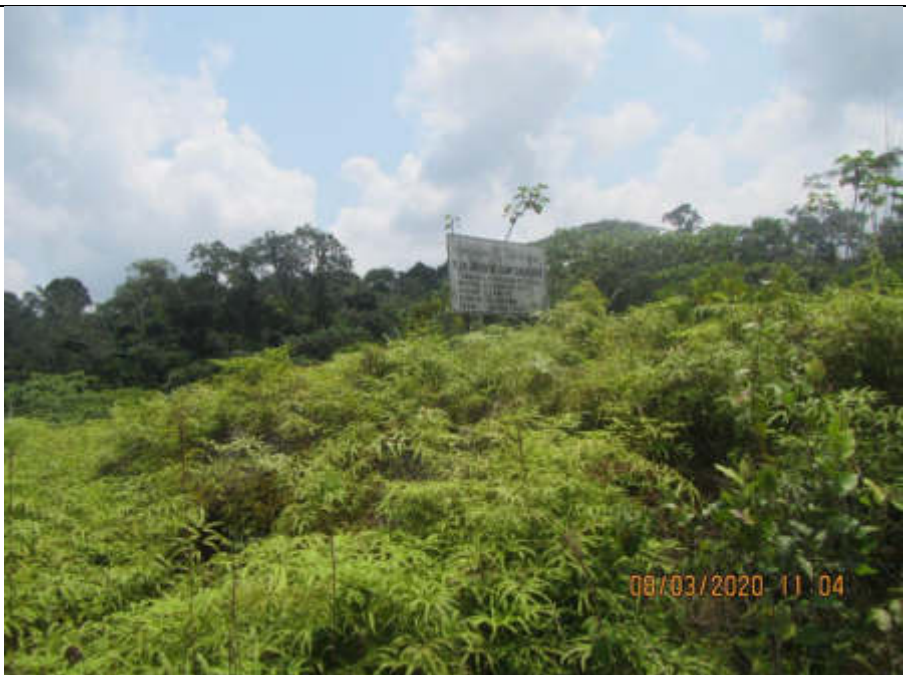
Fotografía 1

Fecha: 08/03/2020	
Hora: 11:04	
Coordenadas UTM -WGS 84 – ZONA 18M	
Este (m): 333915	
Norte (m): 9703453	
Altitud (m s.n.m.): 242	
Precisión: ± 3	
Descripción:	El posible sitio impactado S0379 corresponde a un sitio PAC que ha sido remediado, presenta una zona con vegetación herbácea y bosque secundario.
Fotografía 2 Hincado 1

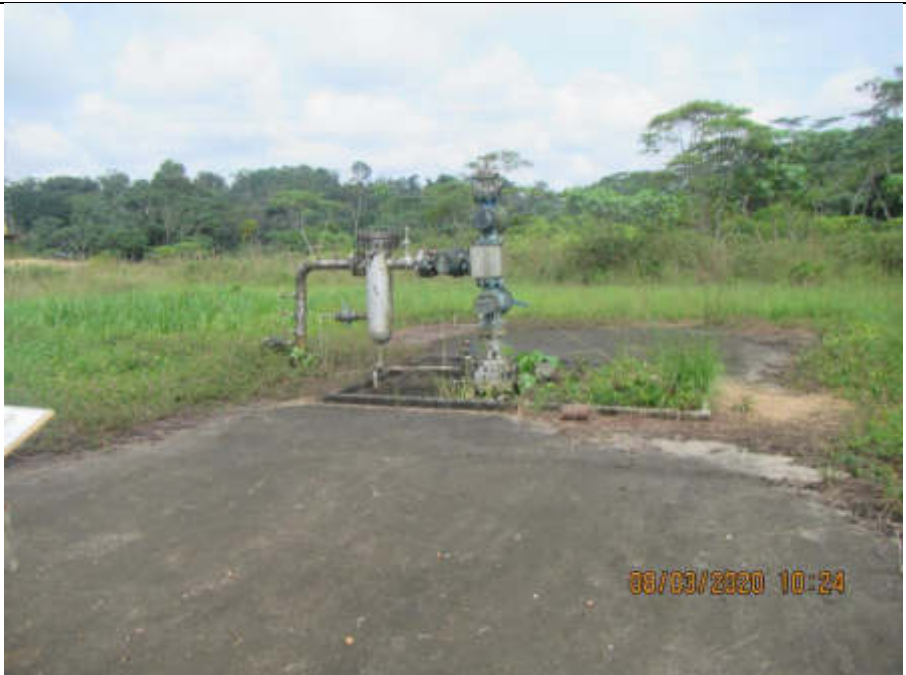
Fecha: 08/03/2020	
Hora: 10:24	
Coordenadas UTM -WGS 84 – ZONA 18M	
Este (m): 333790	
Norte (m): 9703405	
Altitud (m s.n.m.): 249	
Precisión: ± 3	
Descripción:	Vista de la plataforma G que contiene al pozo CAPN-09, la cual se encuentra adyacente al posible sitio S0379.

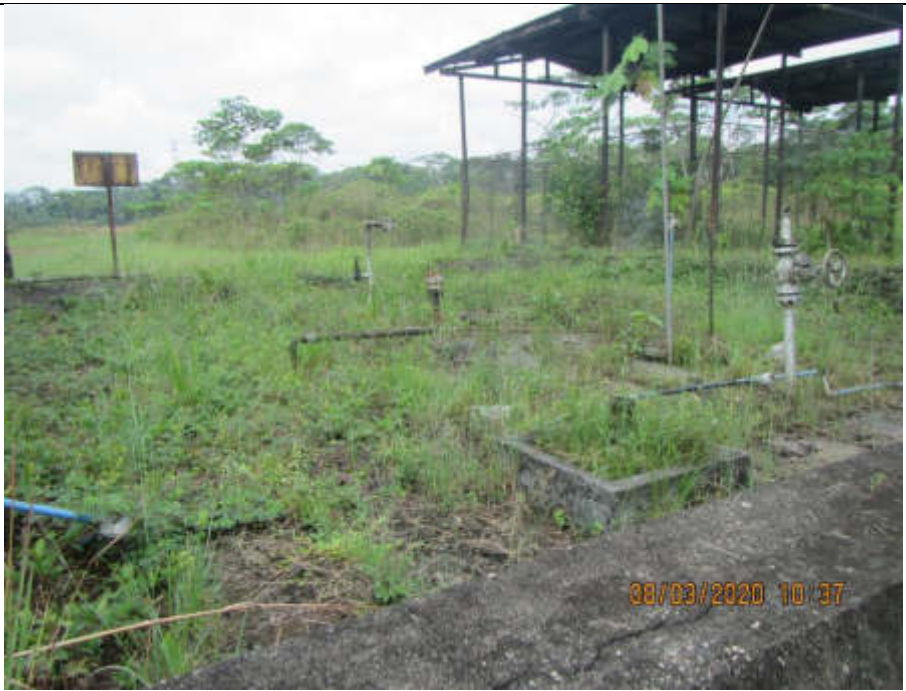
Fecha: 08/03/2020	
Hora: 10:37	
Coordenadas UTM -WGS 84 – ZONA 18M	
Este (m): 333846	
Norte (m): 9703463	
Altitud (m s.n.m.): 248	
Precisión: ± 3	
Descripción:	Área de estanca de un tanque de almacenamiento que existió antes (imagen satelital), la cual se encuentra a 16 m del posible sitio.

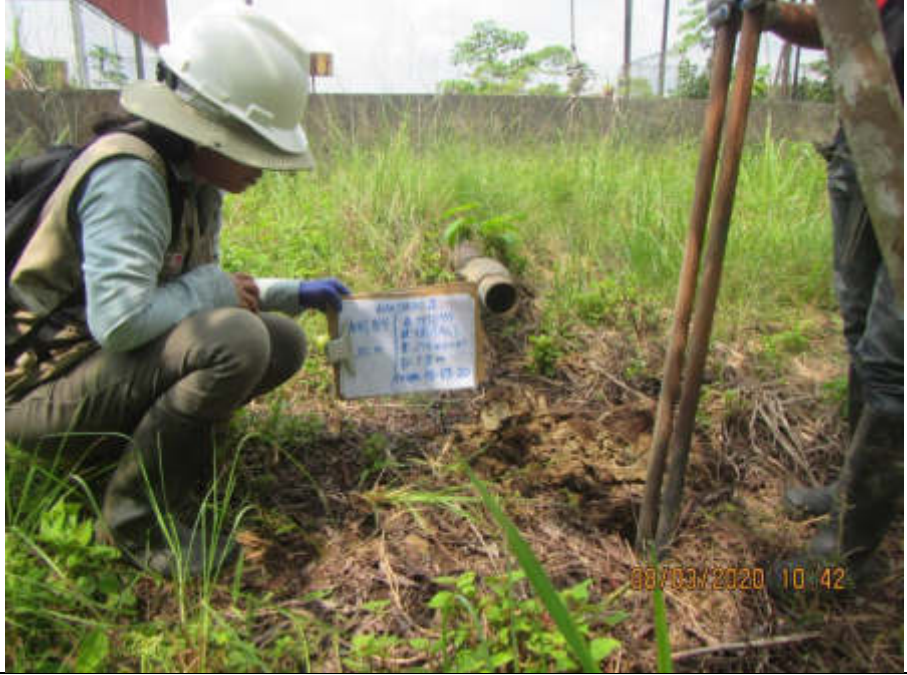
Fotografía 5 Hincado 2

Fecha: 08/03/2020	
Hora: 10:42	
Coordenadas UTM -WGS 84 – ZONA 18M	
Este (m): 333846	
Norte (m): 9703463	
Altitud (m s.n.m.): 248	
Precisión: ± 3	
Descripción:	Hincado 2 realizado en el componente suelo, adyacente al final de la tubería que sobresale del área de estanca. Se observó ligero olor y color a hidrocarburos.
Fotografía 6 Hincado 3

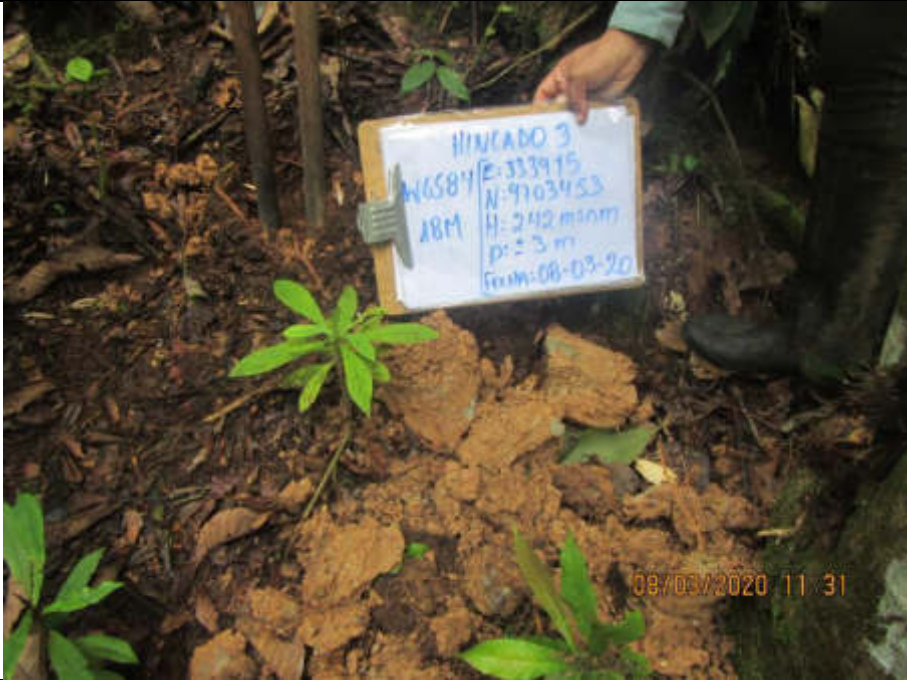
Fecha: 08/03/2020	
Hora: 11:31	
Coordenadas UTM -WGS 84 – ZONA 18M	
Este (m): 333915	
Norte (m): 9703453	
Altitud (m s.n.m.): 242	
Precisión: ± 3	
Descripción:	Hincado 3: No se observó afectación a nivel organoléptico por presencia de hidrocarburos.

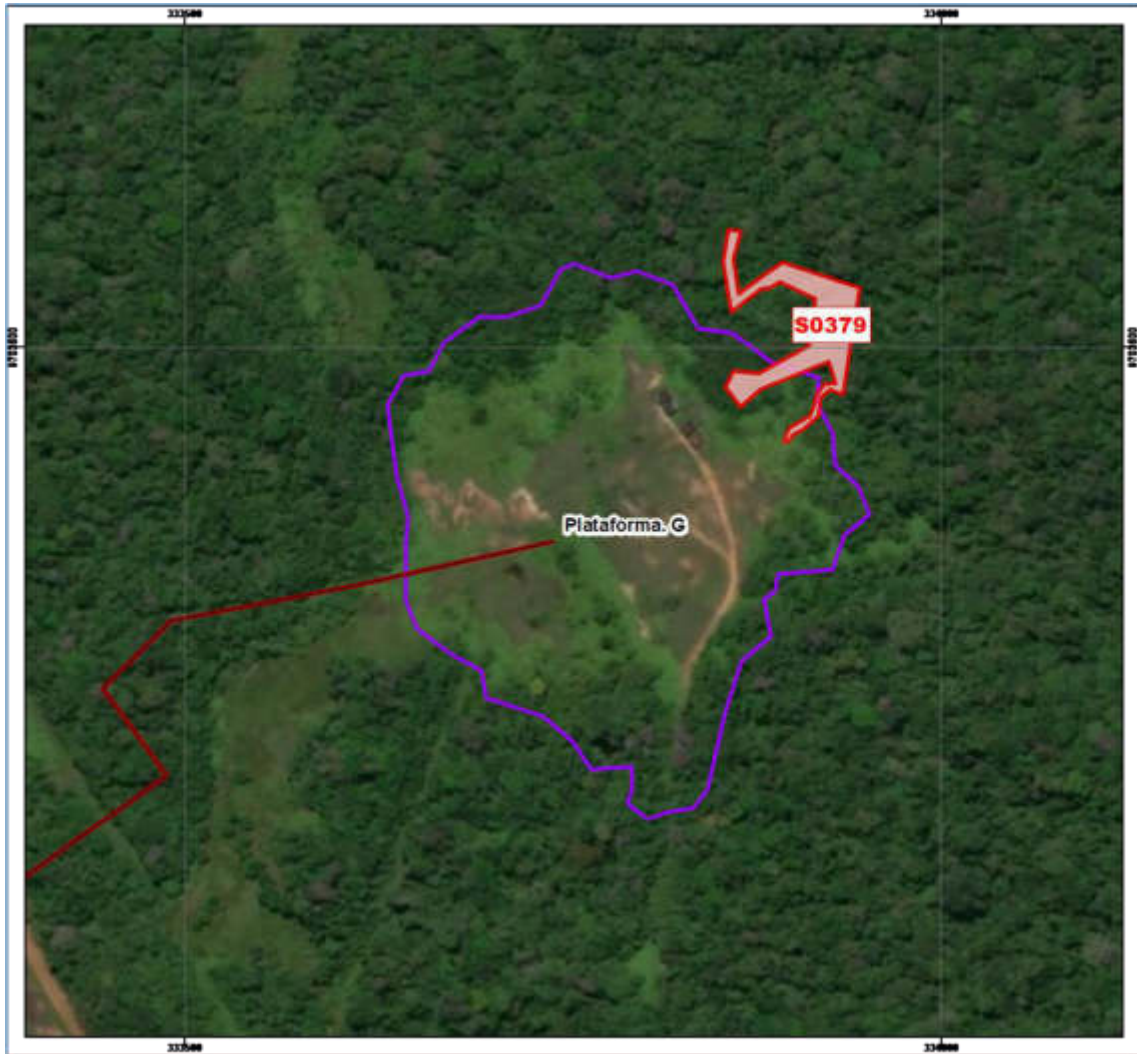
El sitio S0379 se encuentra en el territorio de la comunidad nativa Titiyacu, a 10,5 km en línea recta al noreste de la comunidad, adyacente a la plataforma G del yacimiento Capahuari Norte del Lote 192, a 96 m al noreste del pozo CAPN-09 y corresponde a un área con vegetación herbácea y bosque secundario (Figura 5.11 y Anexo D.2).

Figura 5.11. Ubicación del sitio S0379

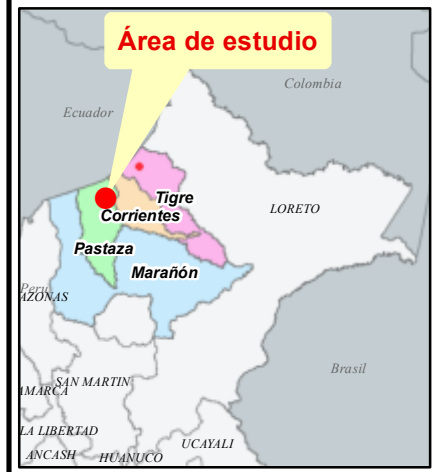
PERÚ Ministerio del Ambiente Organismo de Evaluación y Fiscalización Ambiental
 Departamento Loreto - Provincia Dátum del Marañón - Distrito Andoas
EVALUACIÓN AMBIENTAL PARA LA IDENTIFICACIÓN DEL SITIO IMPACTADO
MAPA DE UBICACIÓN DE PUNTOS DE MUESTREO DE SUELO, COMUNIDADES HIDROBIOLÓGICAS, AGUA Y SEDIMENTOS EN EL SITIO CON CÓDIGO S0379
 Escala : 1/50 000
 Datum Horizontal WGS84
 Proyección Transversa de Mercator
 Sistema de Coordenadas - UTM - Zona 18 Sur
 Elaborado: **CSIG OEFA** Fecha: Octubre 2020
 Fuente: Cartas Nacionales, escala 1:100 000 - IGN; Centros Poblados - INEI, Subdirección de Sitios Impactados de la Dirección de Evaluación Ambiental - OEFA

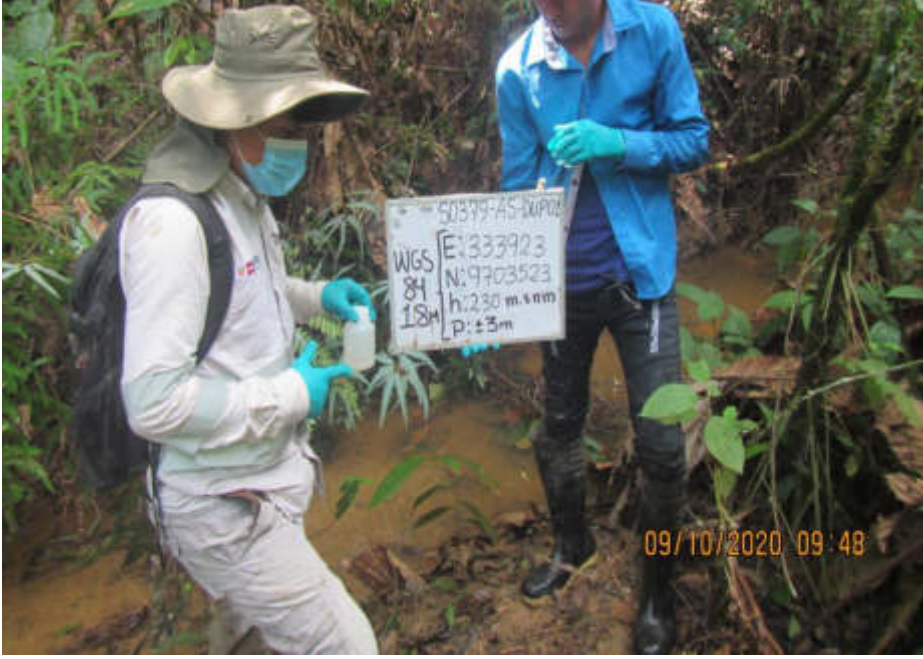
<p>FOTOGRAFÍA N.º 3</p>

DESCRIPCIÓN: Lectura con multiparametro en el punto S0379-AS-001.

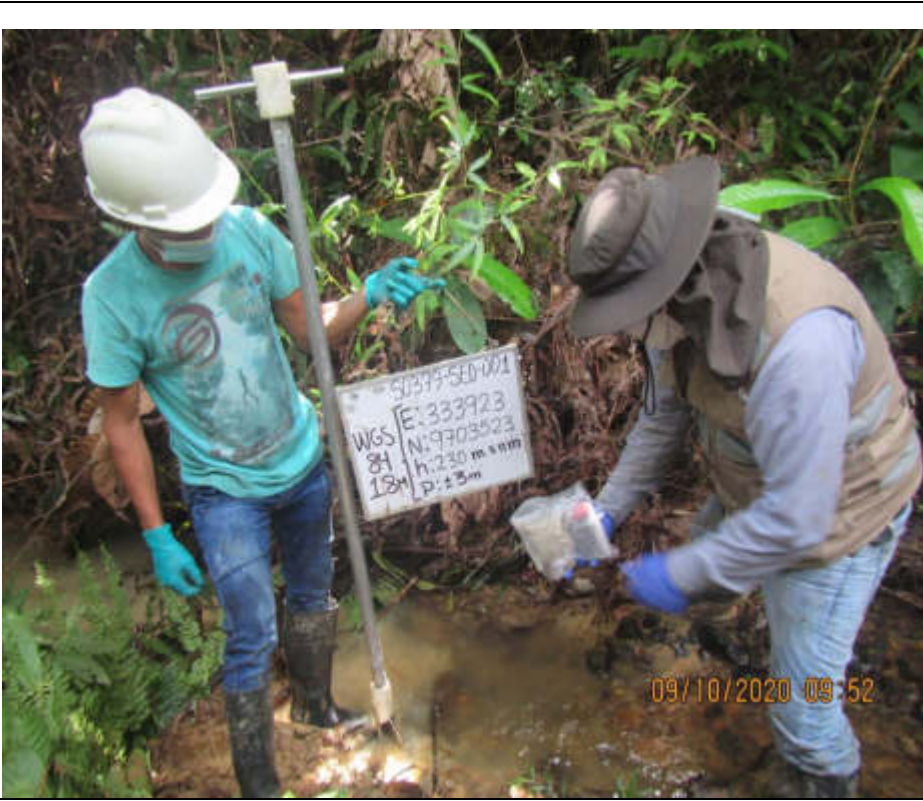
<p>Fecha: 09/10/2020</p>	
<p>Hora: 09:52</p>	
<p>COORDENADAS UTM -WGS 84 – ZONA 18M</p>	
<p>Este (m): 333923</p>	
<p>Norte (m): 9703523</p>	
<p>Altitud (m s.n.m): 230</p>	
<p>Precisión: ± 3</p>	
<p>DESCRIPCIÓN:</p>	<p>Muestra de agua superficial tomada en el punto S0379-SED-001.</p>

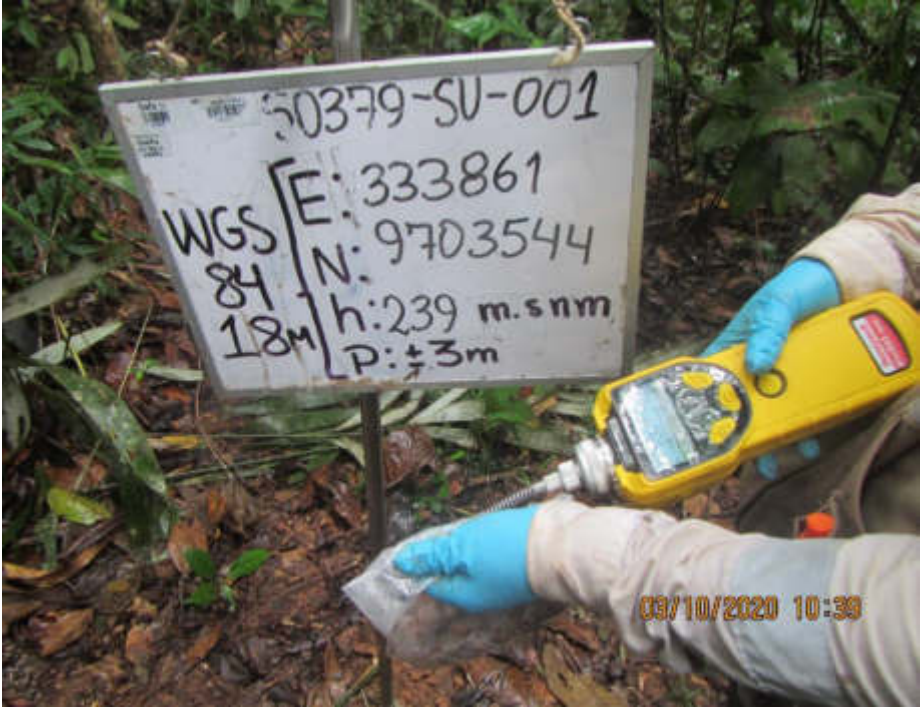
<p>FOTOGRAFÍA N.º 7</p>

<p>Fecha: 03/10/2020</p>	
<p>Hora: 10:39</p>	
<p>COORDENADAS UTM -WGS 84 – ZONA 18M</p>	
<p>Este (m): 333861</p>	
<p>Norte (m): 9703544</p>	
<p>Altitud (m s.n.m): 239</p>	
<p>Precisión: ± 3</p>	
<p>DESCRIPCIÓN:</p>	<p>Lectura con PID en el punto S0379-SU-001.</p>
<p>FOTOGRAFÍA N.º 8</p>
