Organismo de Evaluación y
Fiscalización Ambiental - OEFA

INFORME N° 00098-2020-OEFA/DEAM-SSIM

a.	Zona evaluada	Sitio con código S0379, ubicado en el Lote 192, en el ámbito de la cuenca del río Pastaza, adyacente al pozo CAPN-09 de la Plataforma G del yacimiento Capahuari Norte, y a 10,5 km (en línea recta) al noreste de la comunidad nativa Titiyacu, distrito de Andoas, provincia de Datem del Marañón, departamento de Loreto
b.	Centroide del sitio S0379	333902E / 9703513N
	Coordenadas UTM WGS84 Zona 18 Sur	
c.	Problemática identificada	Evaluar la calidad ambiental del sitio S0379 para su identificación como sitio impactado por actividades de hidrocarburos y la estimación del nivel de riesgo a la salud y al ambiente.
d.	La actividad se realizó en el marco de	Planefa 2020
e.	Periodo de ejecución	Del 03 al 09 de octubre del 2020
f.	Tipo de evaluación	Identificación de Sitio Impactado por actividades de Hidrocarburos según normativa especial

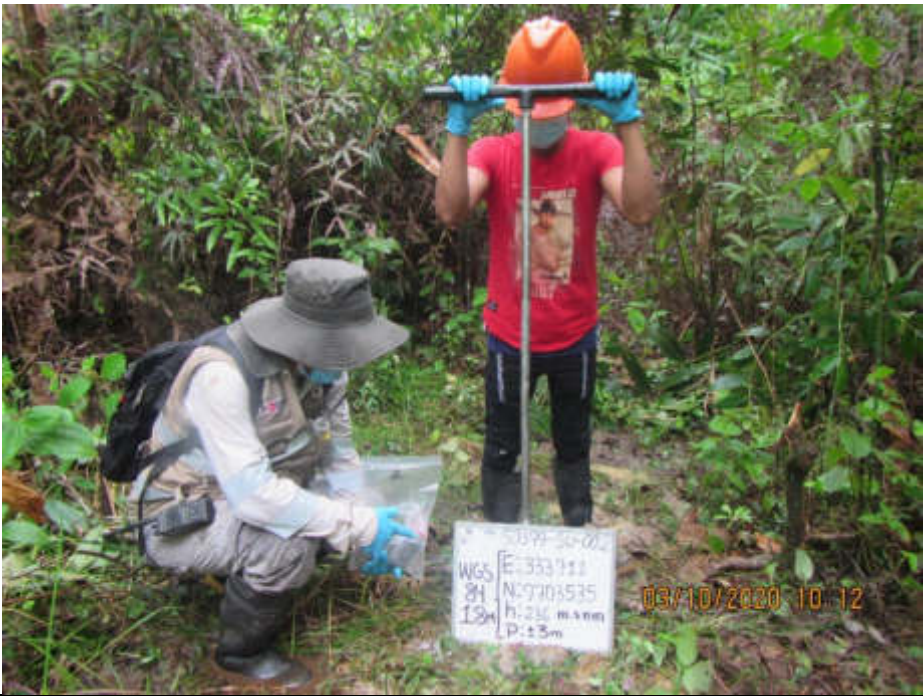
<p>Fecha: 03/10/2020</p>	
<p>Hora: 10:12</p>	
<p>COORDENADAS UTM -WGS 84 – ZONA 18M</p>	
<p>Este (m): 333911</p>	
<p>Norte (m): 9703535</p>	
<p>Altitud (m s.n.m): 236</p>	
<p>Precisión: ± 3</p>	
<p>DESCRIPCIÓN:</p>	<p>Muestra de suelo tomada en el punto S0379-SU-002.</p>

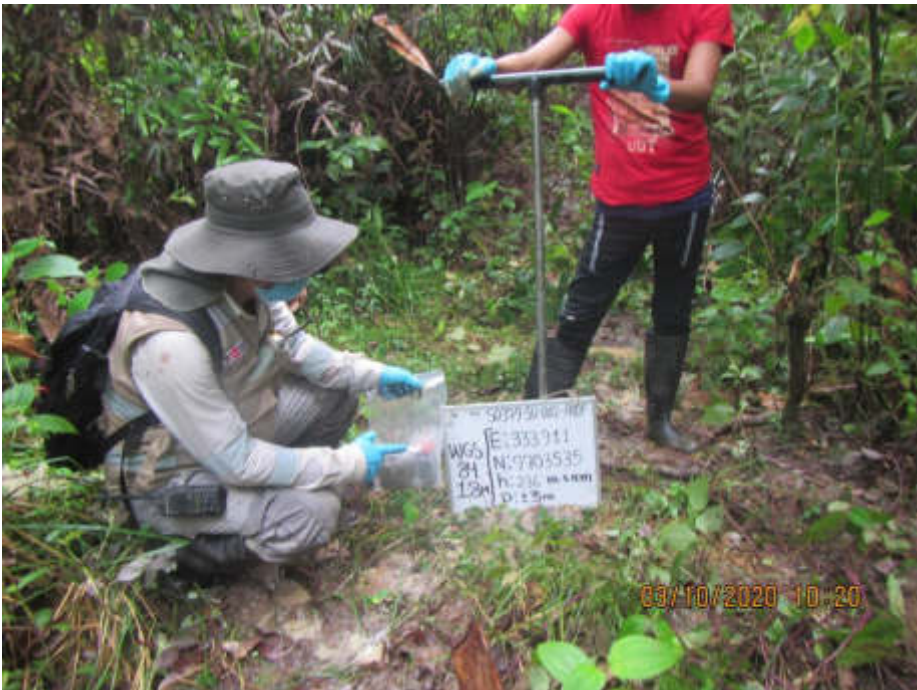
<p>FOTOGRAFÍA N.º 11</p>

<p>Fecha: 03/10/2020</p>	
<p>Hora: 10:20</p>	
<p>COORDENADAS UTM -WGS 84 – ZONA 18M</p>	
<p>Este (m): 333911</p>	
<p>Norte (m): 9703535</p>	
<p>Altitud (m s.n.m): 236</p>	
<p>Precisión: ± 3</p>	
<p>DESCRIPCIÓN:</p>	<p>Muestra de suelo tomada en el punto S0379-SU-002_PROF</p>
<p>FOTOGRAFÍA N.º 12</p>

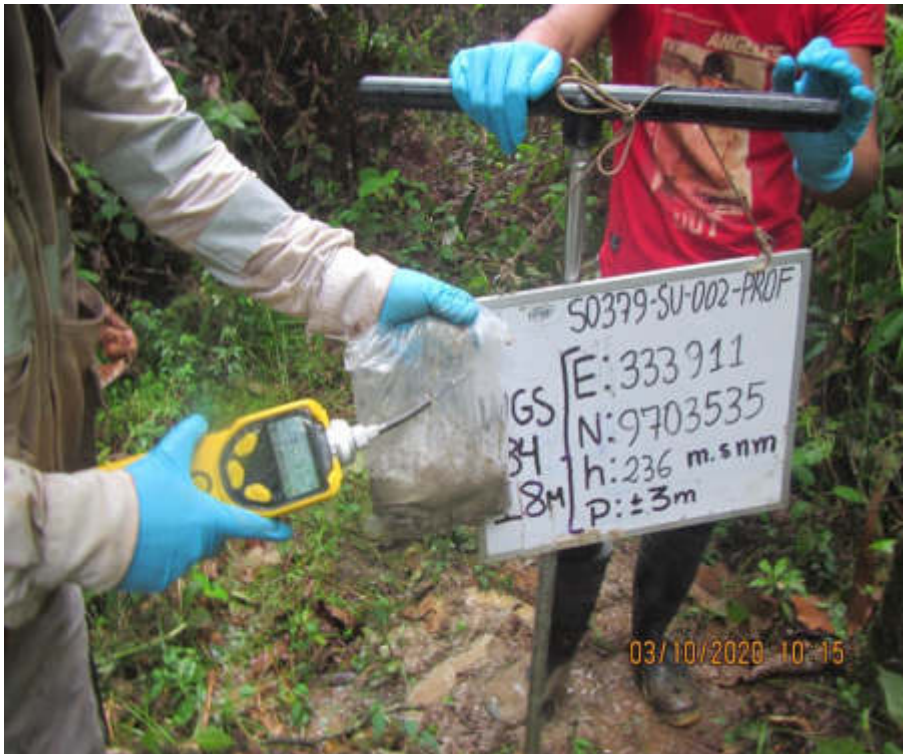
<p>Fecha: 03/10/2020</p>	
<p>Hora: 10:15</p>	
<p>COORDENADAS UTM -WGS 84 – ZONA 18M</p>	
<p>Este (m): 333911</p>	
<p>Norte (m): 9703535</p>	
<p>Altitud (m s.n.m): 236</p>	
<p>Precisión: ± 3</p>	
<p>DESCRIPCIÓN:</p>	<p>Lectura con PID en el punto S0379-SU-002_PROF</p>

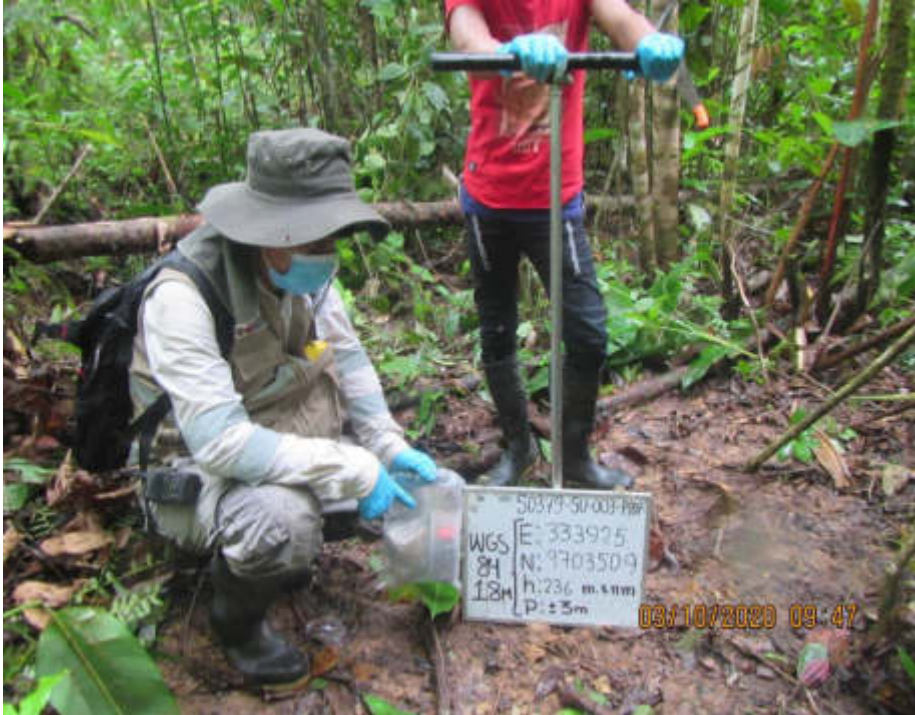
<p>FOTOGRAFÍA N.º 15</p>

<p>Fecha: 03/10/2020</p>	
<p>Hora: 09:47</p>	
<p>COORDENADAS UTM -WGS 84 – ZONA 18M</p>	
<p>Este (m): 333925</p>	
<p>Norte (m): 9703509</p>	
<p>Altitud (m s.n.m): 236</p>	<p>Precisión: ± 3</p>
<p>DESCRIPCIÓN:</p>	<p>Muestra de suelo tomada en el punto S0379-SU-003-PROF.</p>
<p>FOTOGRAFÍA N.º 16</p>

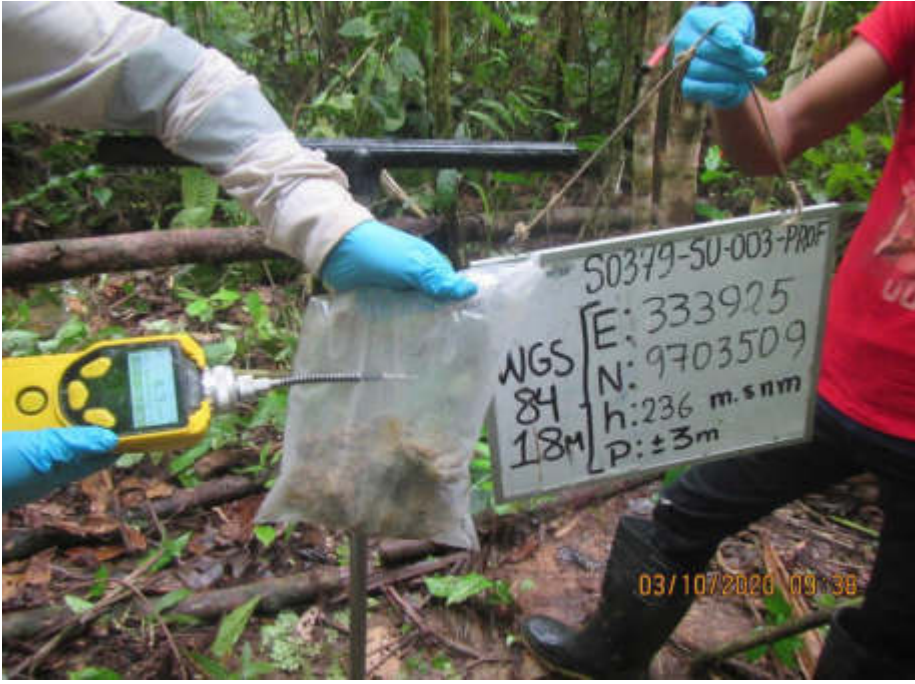
<p>Fecha: 03/10/2020</p>	
<p>Hora: 09:38</p>	
<p>COORDENADAS UTM -WGS 84 – ZONA 18M</p>	
<p>Este (m): 333925</p>	
<p>Norte (m): 9703509</p>	
<p>Altitud (m s.n.m): 236</p>	<p>Precisión: ± 3</p>
<p>DESCRIPCIÓN:</p>	<p>Lectura con PID en el punto S0379-SU-003-PROF.</p>

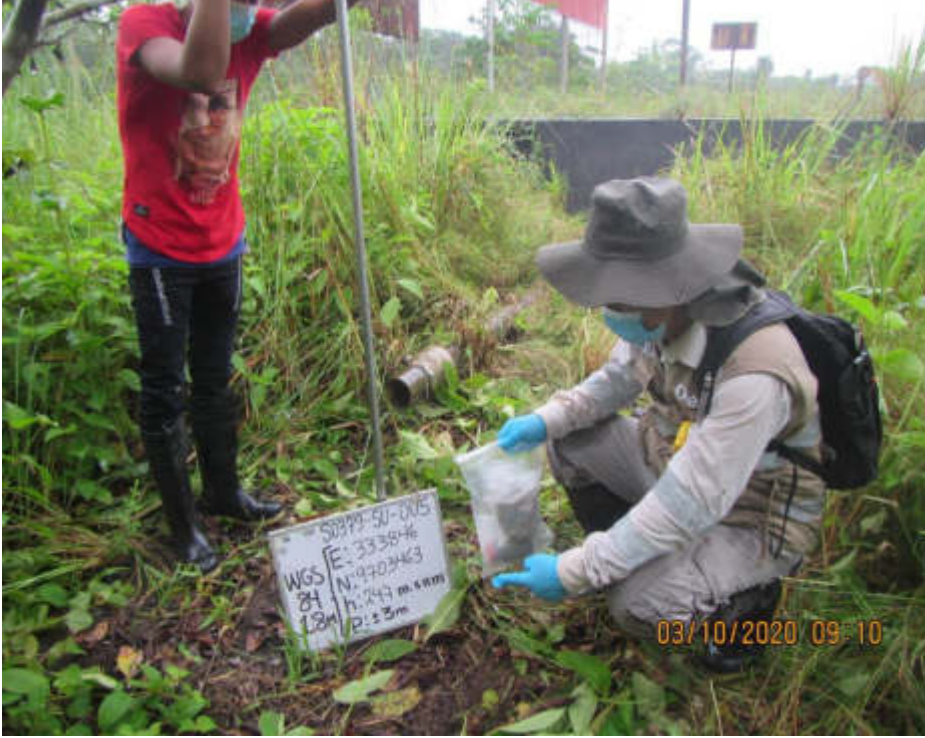
<p>FOTOGRAFÍA N.º 19</p>

<p>Fecha: 03/10/2020</p>	
<p>Hora: 09:10</p>	
<p>COORDENADAS UTM -WGS 84 – ZONA 18M</p>	
<p>Este (m): 333846</p>	
<p>Norte (m): 9703463</p>	
<p>Altitud (m s.n.m): 247</p>	
<p>Precisión: ± 3</p>	
<p>DESCRIPCIÓN:</p>	<p>Muestra de suelo tomada en el punto S0379-SU-005.</p>
<p>FOTOGRAFÍA N.º 20</p>

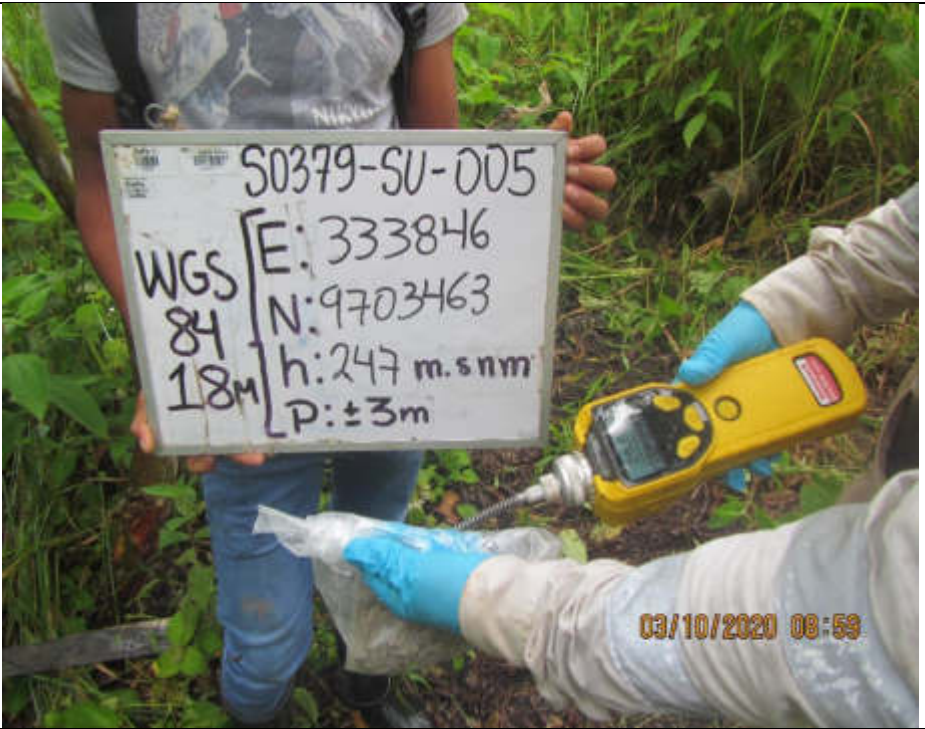
<p>Fecha: 03/10/2020</p>	
<p>Hora: 08:59</p>	
<p>COORDENADAS UTM -WGS 84 – ZONA 18M</p>	
<p>Este (m): 333846</p>	
<p>Norte (m): 9703463</p>	
<p>Altitud (m s.n.m): 247</p>	
<p>Precisión: ± 3</p>	
<p>DESCRIPCIÓN:</p>	<p>Lectura con PID en el punto S0379-SU-005.</p>

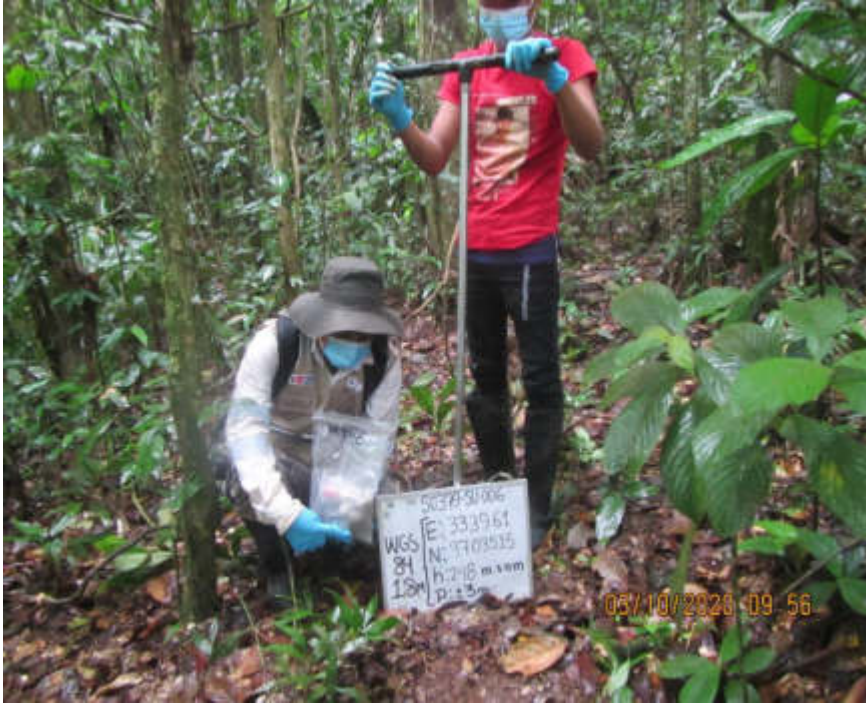
<p>FOTOGRAFÍA N.º 21</p>

<p>Fecha: 03/10/2020</p>	
<p>Hora: 09:56</p>	
<p>COORDENADAS UTM -WGS 84 – ZONA 18M</p>	
<p>Este (m): 333961</p>	
<p>Norte (m): 9703515</p>	
<p>Altitud (m s.n.m): 248</p>	
<p>Precisión: ± 3</p>	
<p>DESCRIPCIÓN:</p>	<p>Muestra de suelo tomada en el punto S0379-SU-006.</p>
<p>FOTOGRAFÍA N.º 22</p>	 
<p>Fecha: 03/10/2020</p>	
<p>Hora: 09:54</p>	
<p>COORDENADAS UTM -WGS 84 – ZONA 18M</p>	
<p>Este (m): 333961</p>	
<p>Norte (m): 9703515</p>	
<p>Altitud (m s.n.m): 248</p>	
<p>Precisión: ± 3</p>	
<p>DESCRIPCIÓN:</p>	<p>Lectura con PID en el punto S0379-SU-006.</p>

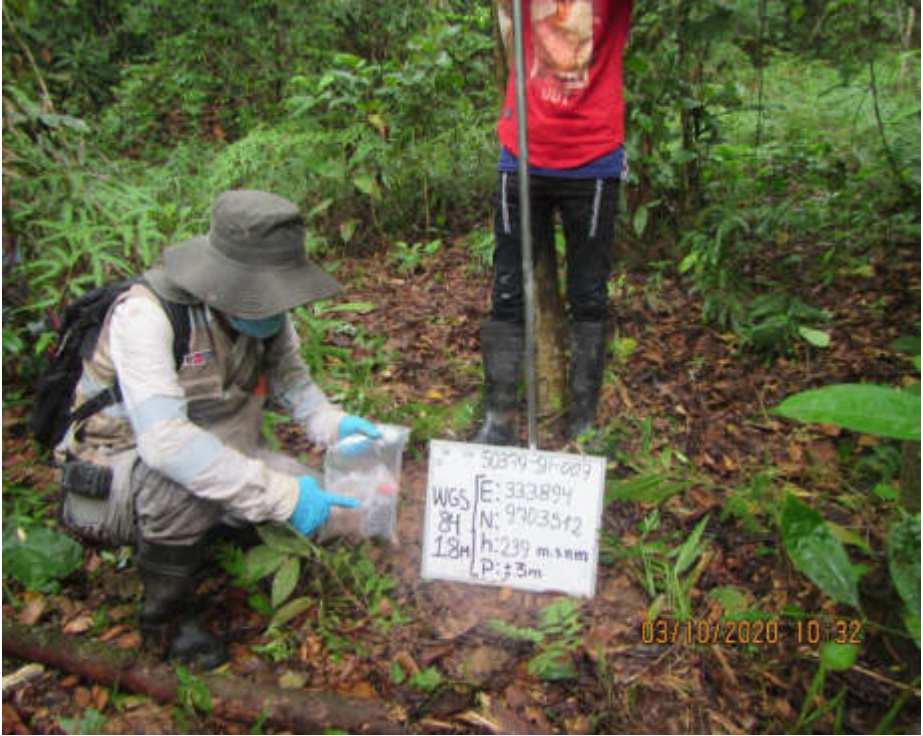
<p>FOTOGRAFÍA N.º 23</p>

<p>Fecha: 03/10/2020</p>	
<p>Hora: 10:32</p>	
<p>COORDENADAS UTM -WGS 84 – ZONA 18M</p>	
<p>Este (m): 333894</p>	
<p>Norte (m): 9703512</p>	
<p>Altitud (m s.n.m): 239</p>	
<p>Precisión: ± 3</p>	
<p>DESCRIPCIÓN:</p>	<p>Muestra de suelo tomada en el punto S0379-SU-007.</p>
<p>FOTOGRAFÍA N.º 24</p>

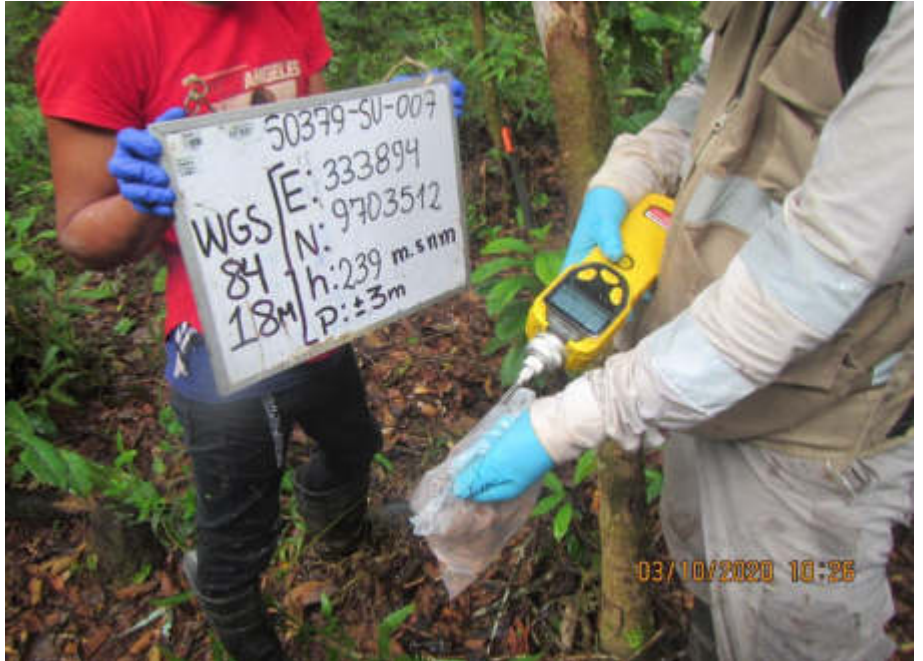
<p>Fecha: 03/10/2020</p>	
<p>Hora: 10:26</p>	
<p>COORDENADAS UTM -WGS 84 – ZONA 18M</p>	
<p>Este (m): 333894</p>	
<p>Norte (m): 9703512</p>	
<p>Altitud (m s.n.m): 239</p>	
<p>Precisión: ± 3</p>	
<p>DESCRIPCIÓN:</p>	<p>Lectura con PID en el punto S0379-SU-007.</p>
