### INFORME N° 317- 2014-OEFA/DE-SDCA-CIPASH

**ASUNTO** : Identificación de pasivo ambiental del subsector hidrocarburos  
con código de Ficha OEFA F01229, ubicado en el Lote III, en el  
distrito de La Brea de la provincia Talara del departamento de  
Piura.

### III. IDENTIFICACIÓN DE PASIVO AMBIENTAL DEL SUBSECTOR HIDROCARBUROS CON CÓDIGO DE FICHA OEFA F01229

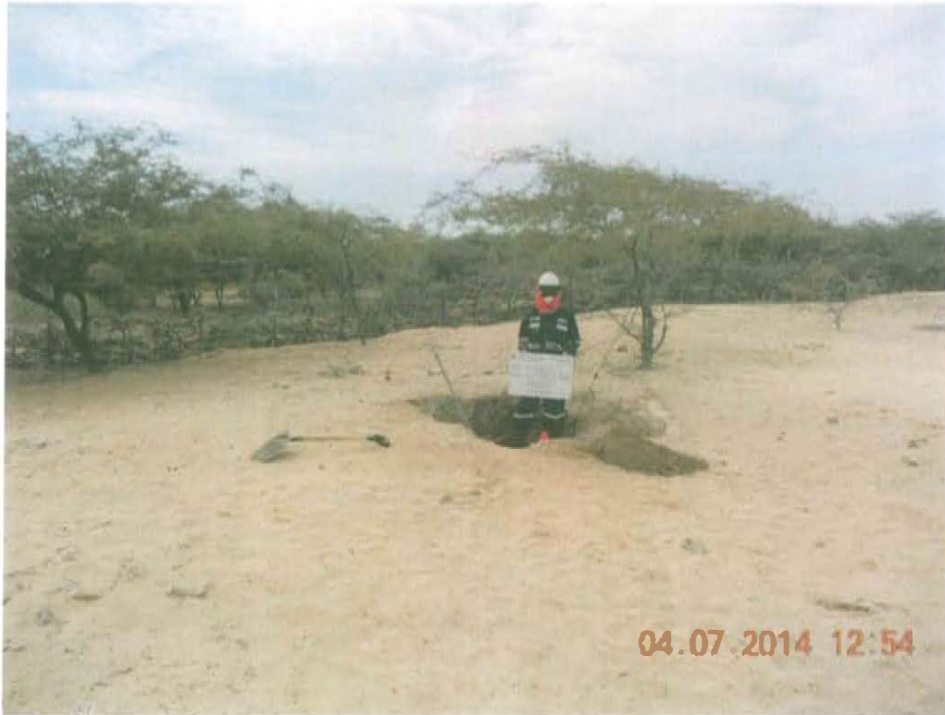
Fotografía N° 1. Vista panorámica de la ubicación del pozo T2601.

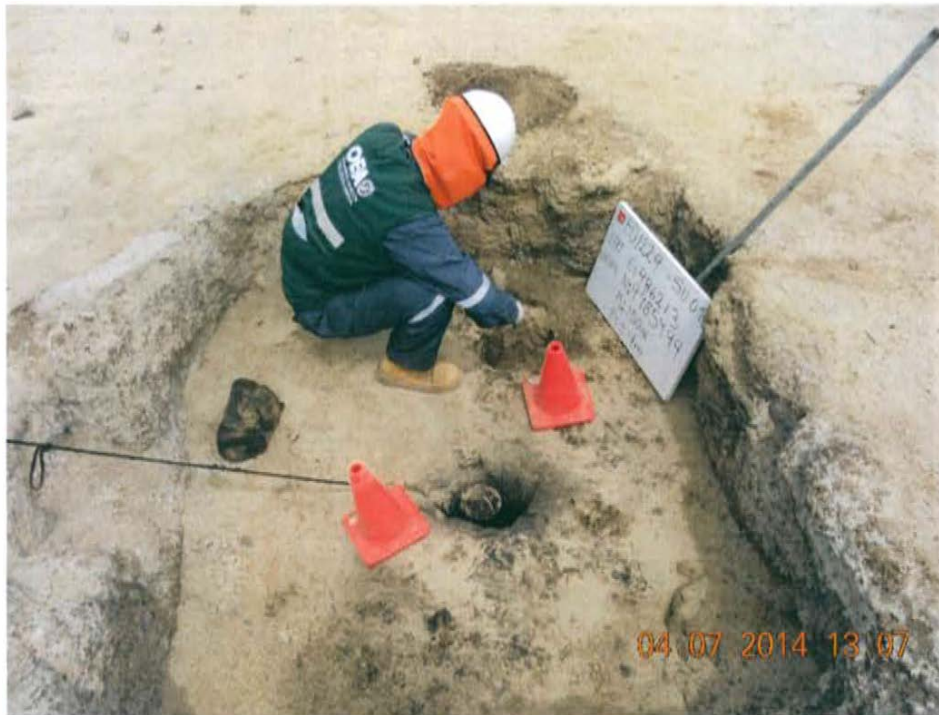
14. Durante la evaluación in situ realizada por el OEFA el 04 de julio de 2014, se observó un pozo abierto y expuesto al ambiente, sin accesorios que aseguren su hermetismo. Se observó un casing intermedio corroido de 10 plg de diámetro y un casing de producción corroido de 5 plg de diámetro en el interior de un hoyo derruido de sección rectangular de 2,1 m x 1,8 m x 0,6 m de profundidad. Existía presencia de hidrocarburos en la superficie del suelo y dentro del casing se observó presencia de líquido. Se pudo apreciar una cuerda atada desde un árbol hacia el interior del casing, posiblemente con fines de extracción artesanal. Alrededor del pozo se observó suelo y residuos de madera y concreto con presencia de hidrocarburos, sin embargo no se observó afloramiento superficial ni se percibió emisiones gaseosas con olores característicos a hidrocarburos.

Fotografía N° 3. Se observa casing intermedio corroído de 10 plg de diámetro y casing de producción de 5 plg de diámetro en el interior de un hoyo derruido de sección rectangular de 2,1 m x 1,8 m x 0,6 m de profundidad.

Se observa un pozo abierto y expuesto al ambiente, sin accesorios que aseguren su hermetismo. Se observa un casing intermedio corroido de 10 plg de diámetro y un casing de producción corroido de 5 plg de diámetro en el interior de un hoyo derruido de sección rectangular de 2,1 m x 1,8 m x 0,6 m de profundidad. Existe presencia de hidrocarburos en la superficie del suelo y dentro del casing se observa presencia de líquido. Se aprecia una cuerda atada desde un árbol hacia el interior del casing, posiblemente con fines de extracción artesanal. Alrededor del pozo se observa suelo y residuos de madera y concreto con presencia de hidrocarburos, sin embargo no se observa afloramiento superficial ni se perciben emisiones gaseosas con olores característicos a hidrocarburos.

- (i) El pozo identificado con código PERUPETRO T2601, califica como un pozo mal abandonado que no se encuentra herméticamente cerrado ni en condiciones seguras, de conformidad con lo establecido en el Artículo 2° del Decreto Supremo N° 032-2004-EM - Reglamento de las Actividades de Exploración y Explotación de Hidrocarburos.

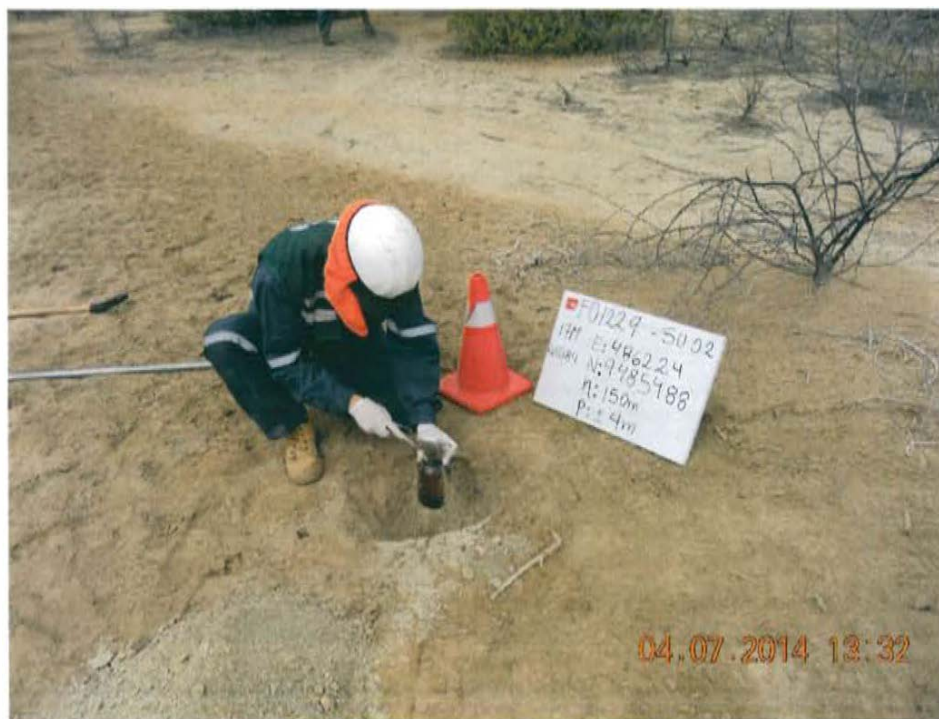
Fotografía N° 4. Toma de muestras de suelo en el punto F01229-SU02.

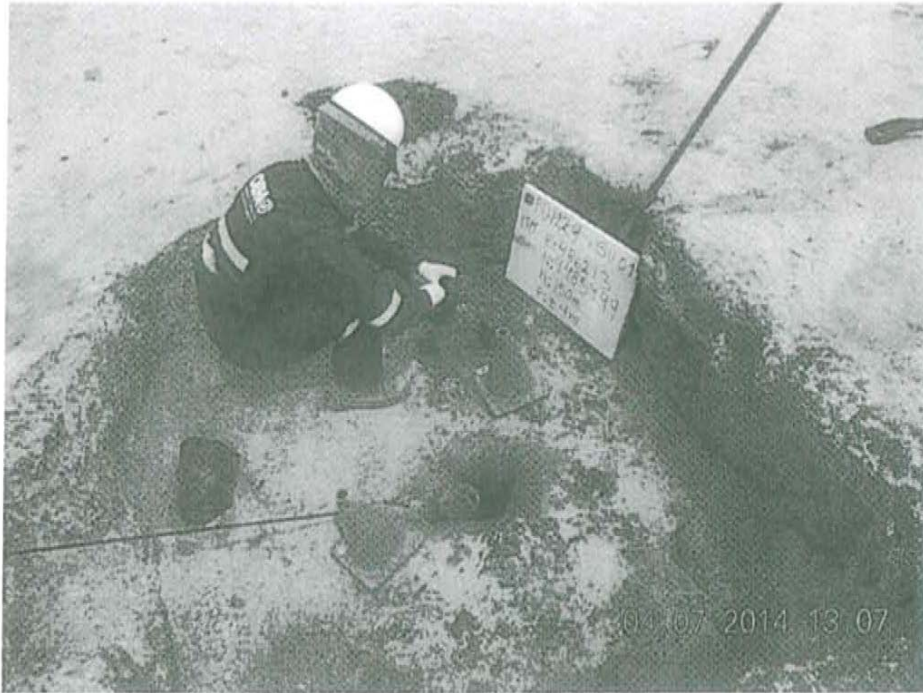
20. Los resultados obtenidos del análisis en laboratorio evidencian la presencia de suelo contaminado con hidrocarburos, dado que las concentraciones correspondientes a la Fracción de hidrocarburos F2 y Fracción de hidrocarburos F3 superan el ECA para suelo de uso agrícola.
21. A continuación se realiza la estimación del nivel de riesgo en función del parámetro Fracción de hidrocarburos F2 de la muestra F01229-SU01 debido a que presentó el valor más alto en la valoración (% que supera el ECA) entre el resto de parámetros considerados para la evaluación.

Fotografía N° 1. Toma de muestra de suelo en el punto F01229-SU01, ubicado a 0,55 m aproximadamente del Pozo T2601.

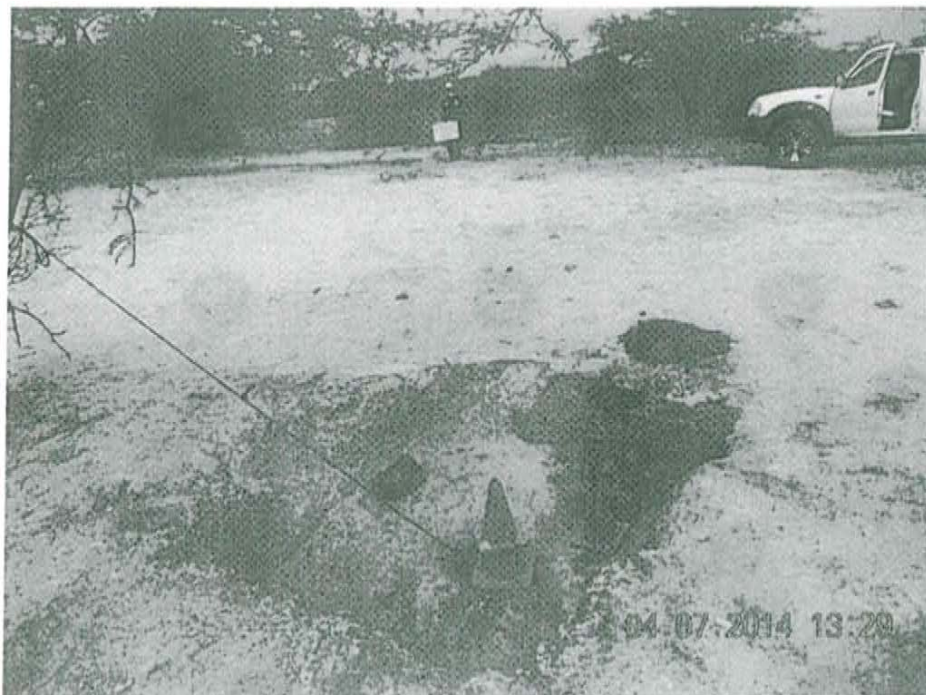
Fotografía N° 2. Toma de muestra de suelo en el punto F01229-SU02, ubicado a 19 m aproximadamente del Pozo T2601.

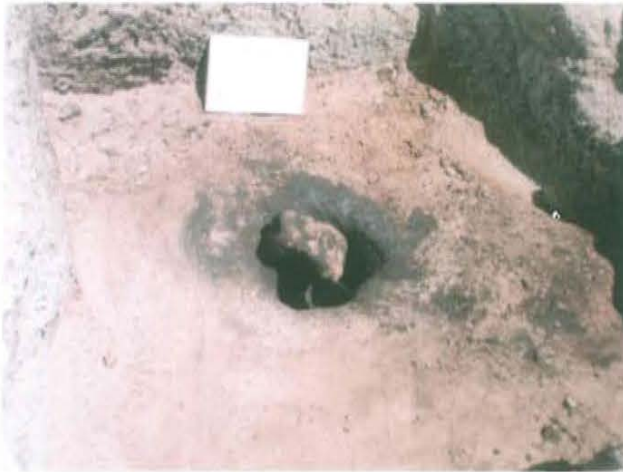
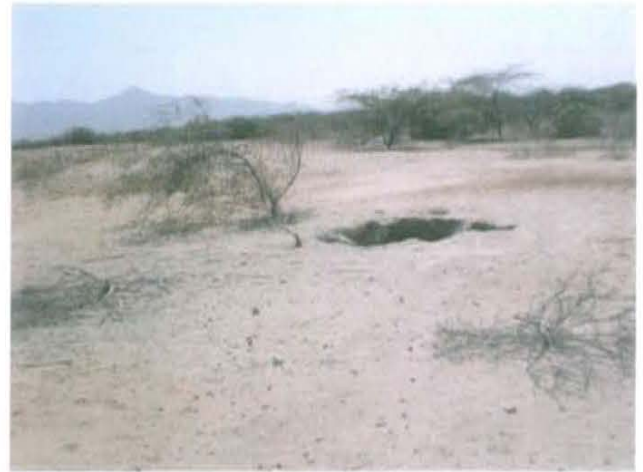
**3. REGISTRO FOTOGRÁFICO**

En la cantina del pozo ATA T2601 se observó suelos impregnados con hidrocarburos, no se observaron poblaciones cercanas, no existen vías de acceso hacia el pozo. Las especies vegetales de la zona son: Espino, Gramíneas, Zapote, entre otras.

Pozo mal abandonado
